# Emma Svans stuga

## Renovering av tak 2014

Emma Svans stuga - renovering av tak 2014  
Oltorp 1:26, Kvånums sn  
Vara kn, Västergötland  
Antikvarisk slutbesiktningsrapport  
Thomas Carlquist  
Byggnadshistorisk rapport 2014:22

Antikvarisk slutbesiktningsrapport.

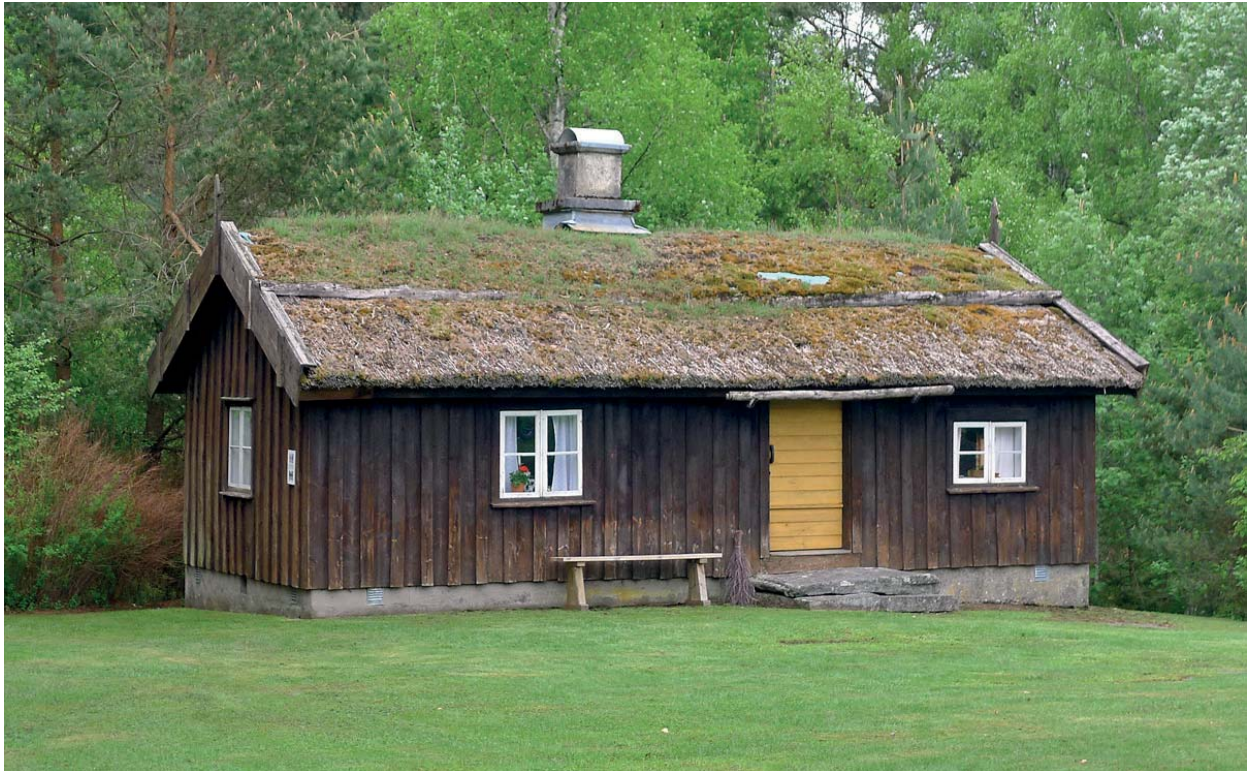
*Emma Svans stuga före renoveringen av taket. Foto maj 2013.*

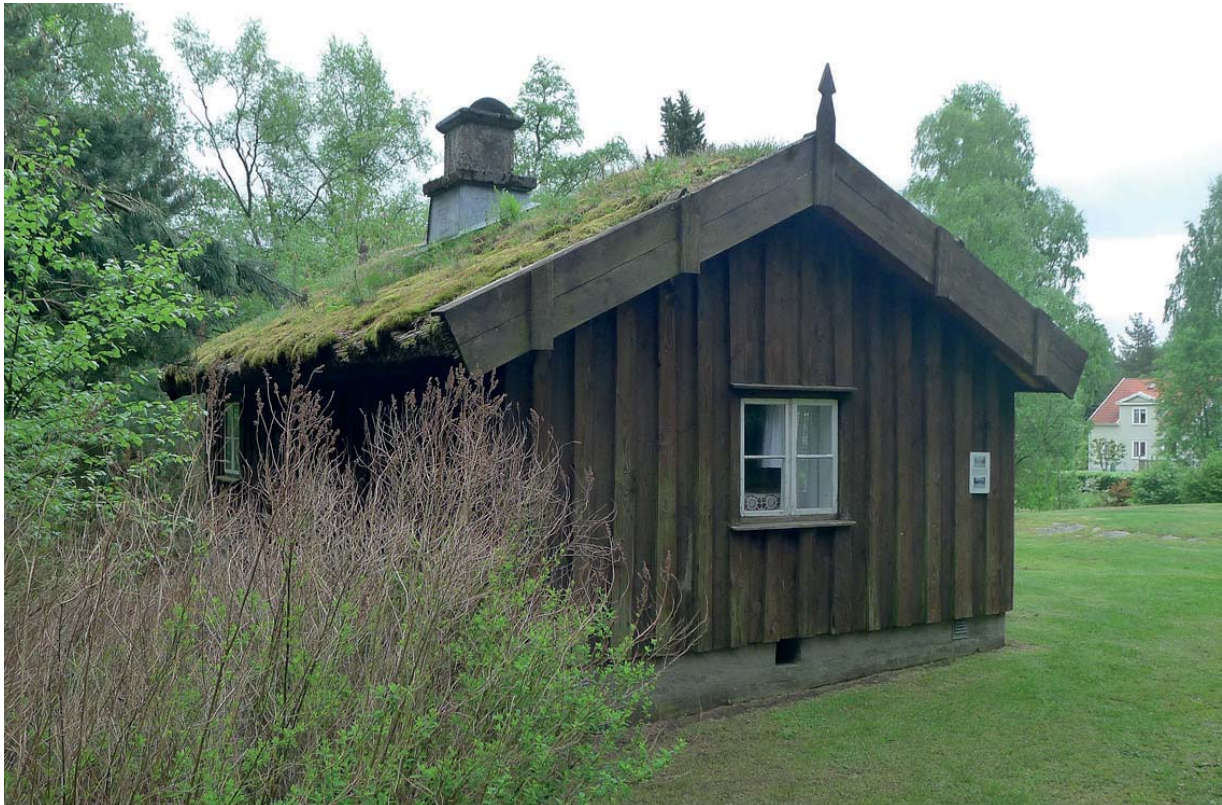
Vasstaket, som uppgavs vara drygt 40 år gammalt var i behov av omläggning, då läckage hade upptäckts. Baksidan mot skogen var i det närmaste helt beväx- en med mossa. Ett helt nytt vasstak föreslogs. Underliggande eternittak fö- reslogs också bibehållas, och den nya vassen skruvas i ett läktsystem, bindreglar. Vid nyläggningen av torven bör nuvarande täckning upprepas, dvs att torven täcker endast den ungefärliga övre hälften av taket. Det är emellertid osäkert om detta är den ursprungliga eller en gammal metod för vass/torvtak i trakten.

*Emma Svans stuga, takfallet mot skogen var kraftigt mossbelupet. Båda mullstockarna var rötskadade. Maj 2013.*

- Nya mullstockar, sammanhållna över nock med ståltråd som tidigare.

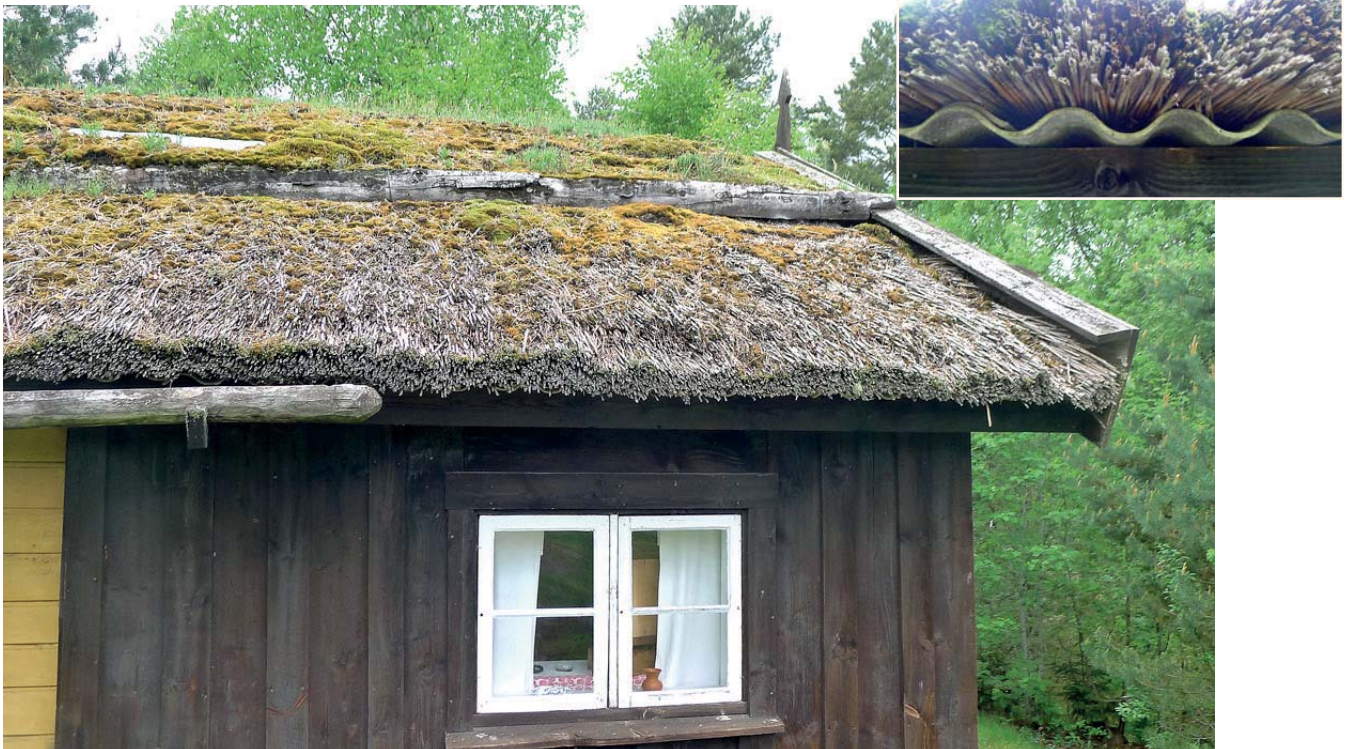
*Vasstäckningen var mycket sliten, mullstockar rötskadade och vindskivor i behov av byte. Infällt: Vassen har legat på en korrugerad Eternit. Maj 2013.*

Åtgärda skador och brister enligt ovan, dvs byte av vass och torv, samt byte av mullstockar.

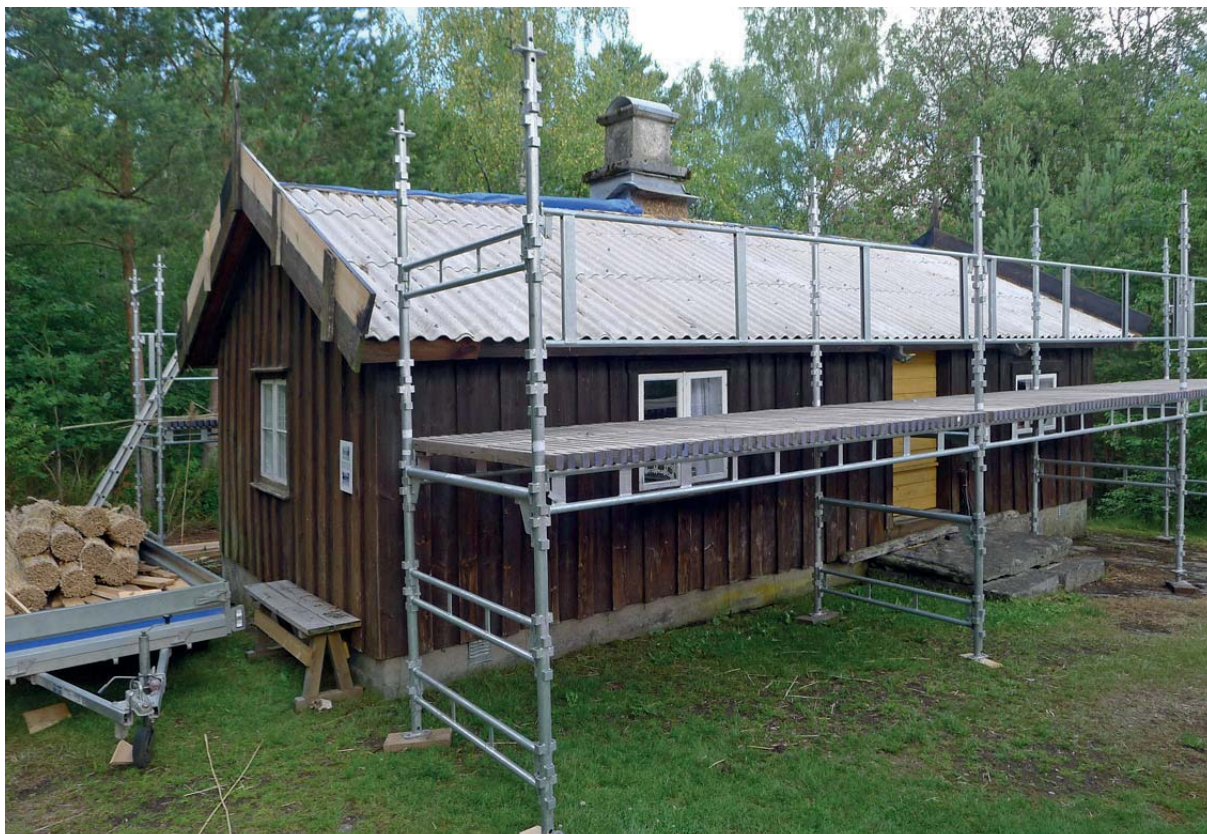
- Det gamla vasslagret och torvtäckningen revs i sin helhet. De underliggande takmaterialen, där det översta är korrugerad eternit, var i gott skick och har inte rörts.

*När den gamla vassen och torven tagits ned uppdagades att eternitskivorna var i utmärkt skick. Juli 2014.*

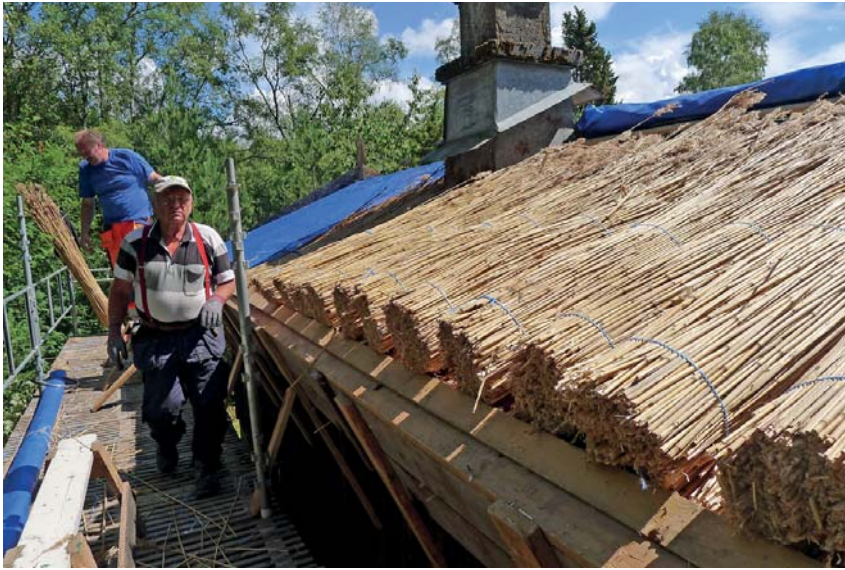
*När bindreglarna monterats läggs nekarna upp på taket och vassen sprids ut till lagom tjocklek. Juli 2014.*

- Vindskivornas övre bräder liksom vattbräderna och mullstockarna revs.
- Nya bindreglar, eller läkt (bärläkt, som en tegelläkt) har monterats ovanpå eterniten för bindning av den nya vassen.

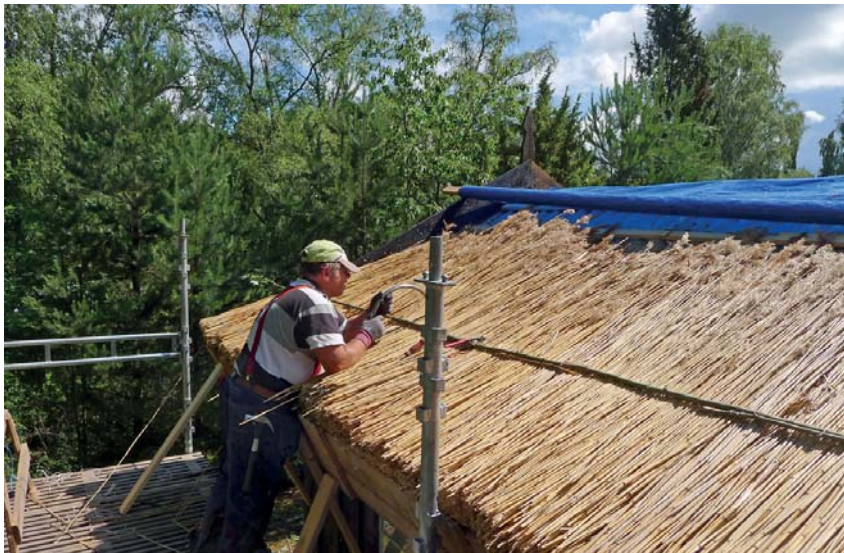
*Bengt Rune Ericsson använder en särskild rund nål för att binda vassen mot reglarna. Som täckespröt användes här rakvuxen rönn, Juli 2014.*

- Ny vassäckning av båda takfallen. Som täckespröt användes rakvuxen rönn eftersom hassel inte finns att tillgå i trakten. Rönnspröten visade sig fungera lika bra, och dess beständighet bedömdes motsvara den mera vanliga hasseln.

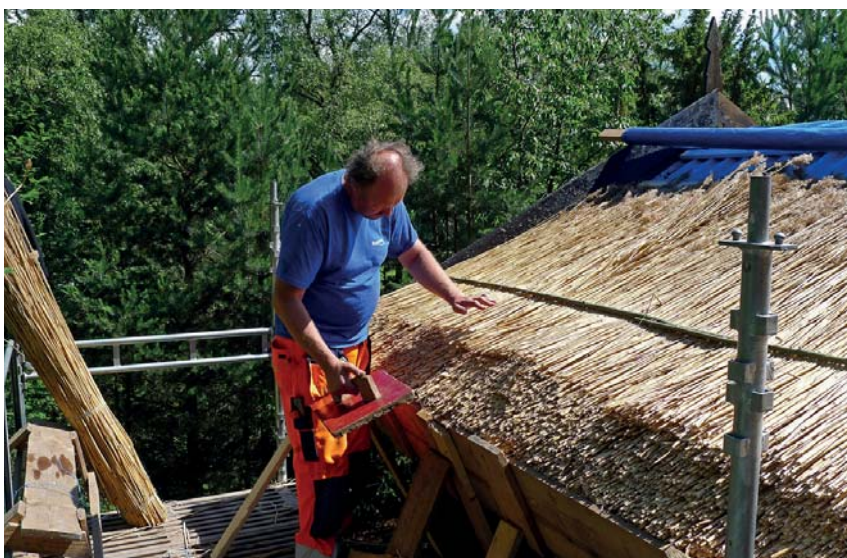
*Jörgen Gustafsson använder täckevrakan för att slå till ändarna så att vassen ligger jämnt. Juli 2014.*

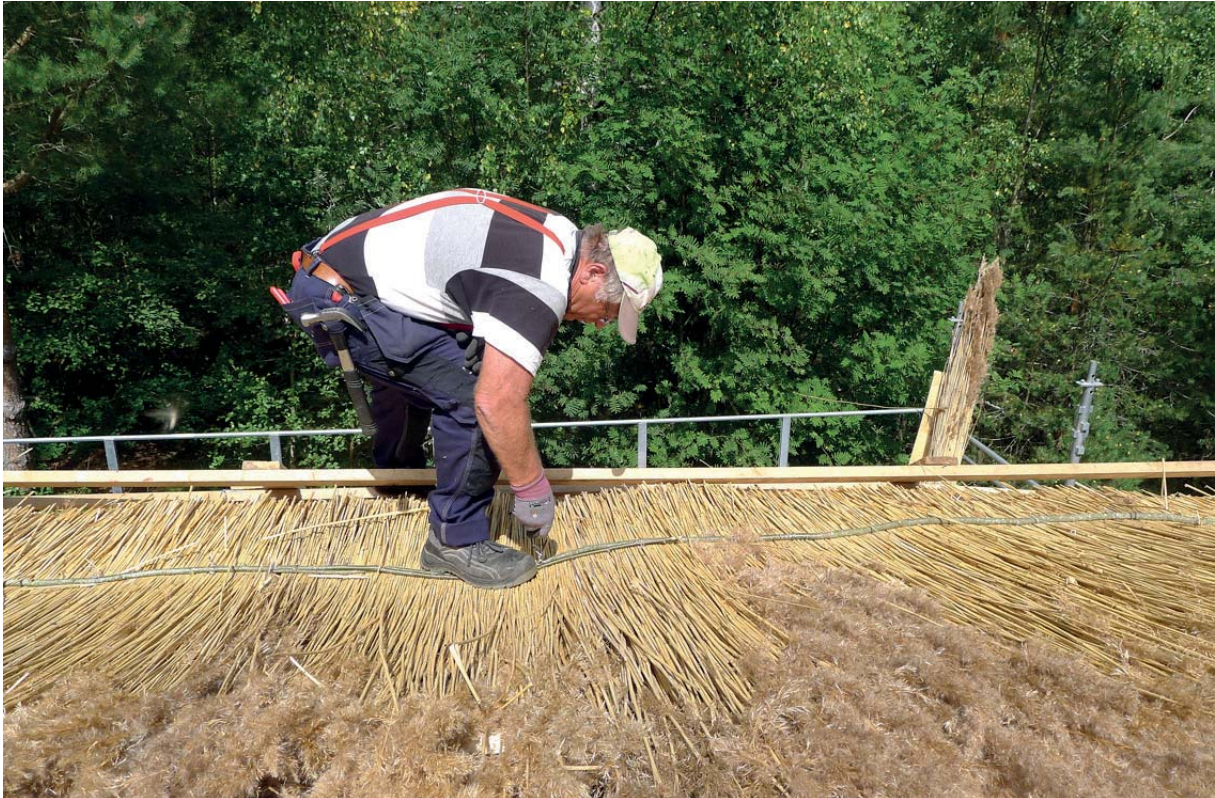
*Bengt Rune drar åt ståltråden så att vassen ligger säkert. Juli 2014.*

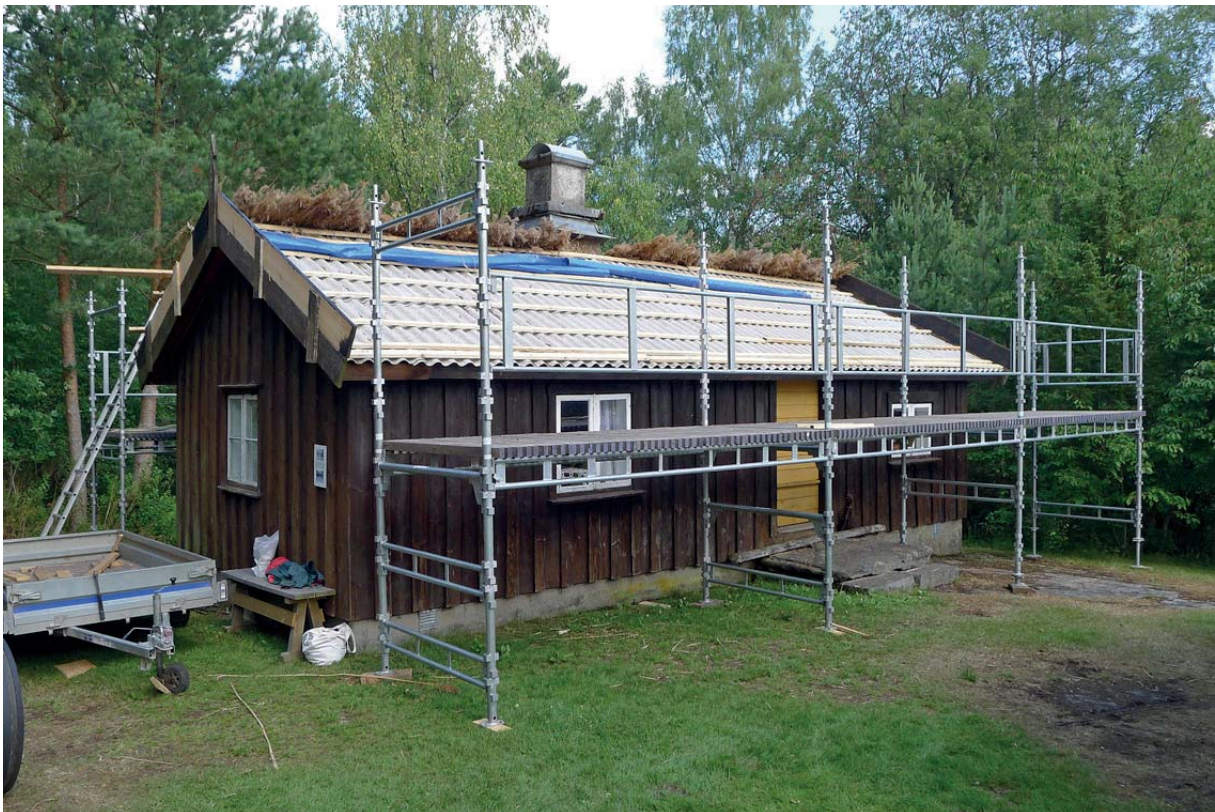
*Takfallet mot gårdsplanen - bindreglarna monterade inför läggning av vassen på andra takfallet. Juli 2014.*

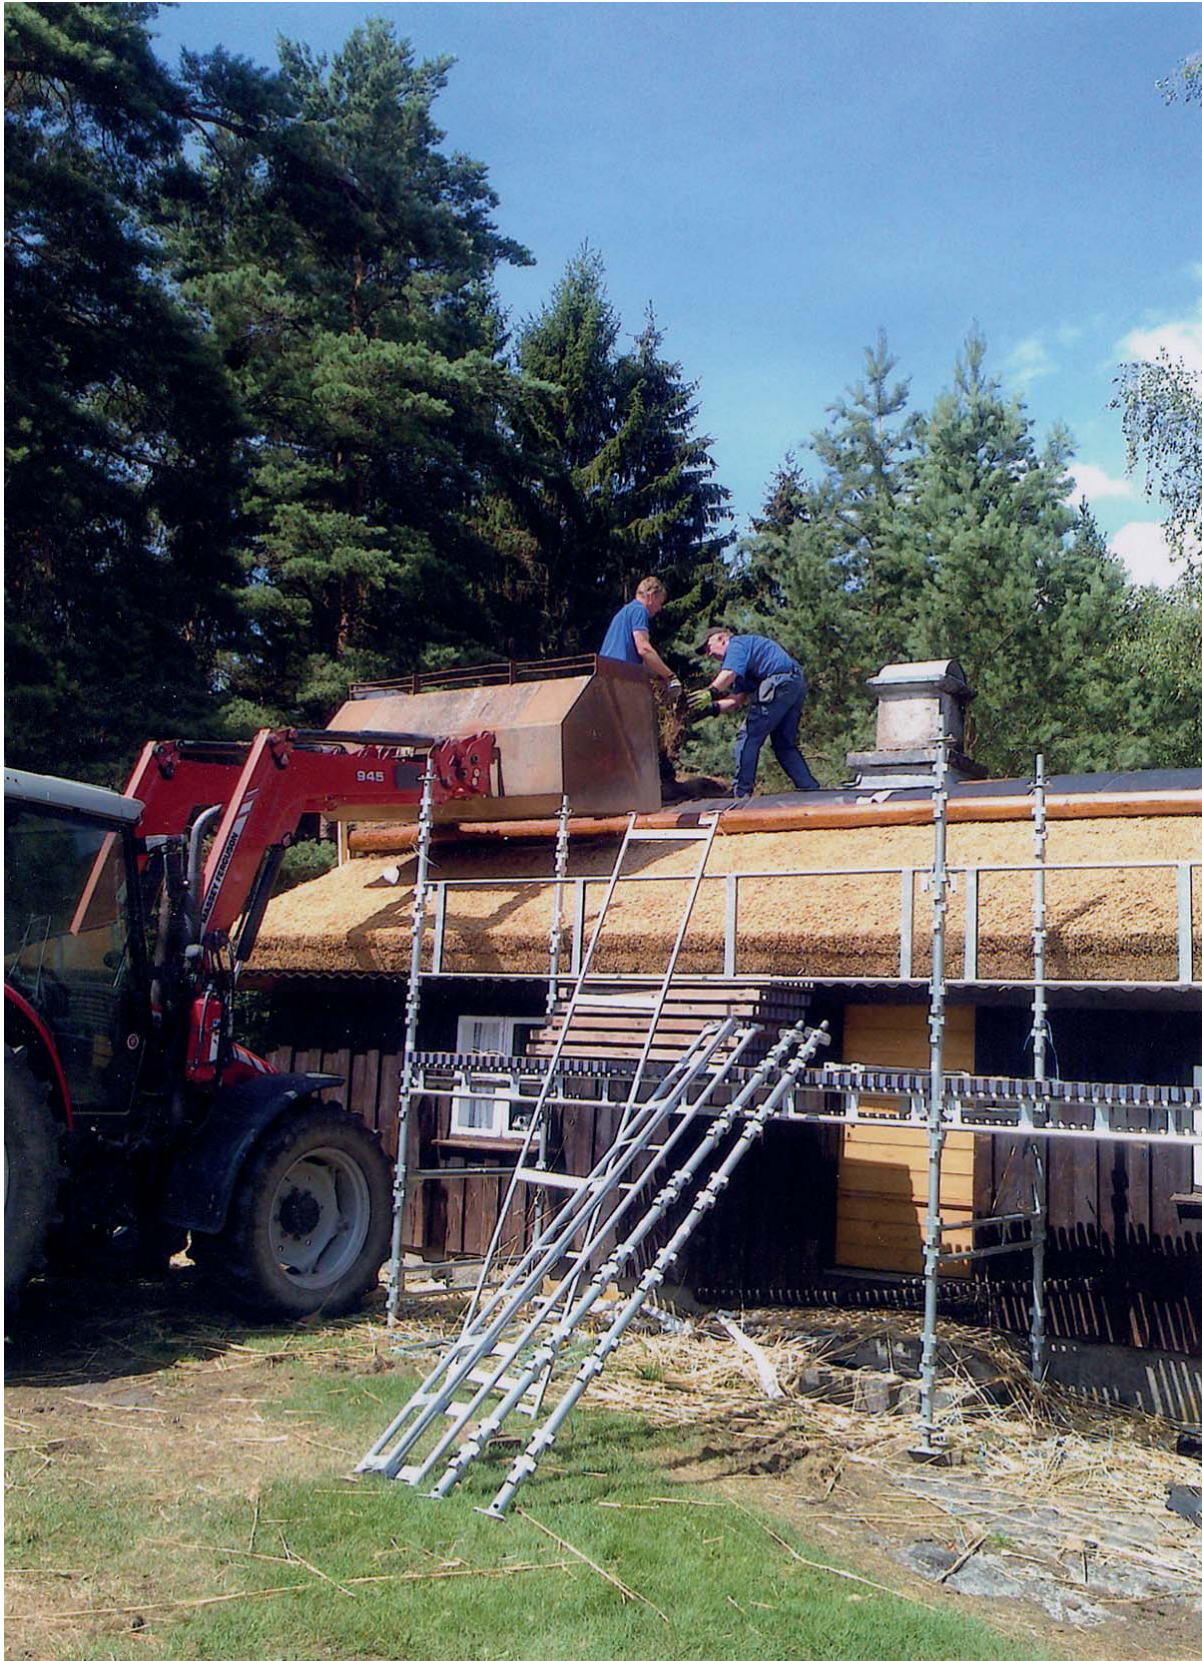
*Med hjälp av traktorns frontlastare fick man upp torven på taket. Notera takpappen som lades övernock, under torven. Juli 2014.*

- Vassen bands mot läkten, som här fungerade som rafter.
- Över nock lades, ovanpå vassen men under torven, ett lager tunn takpapp som extra skydd mot läckage.

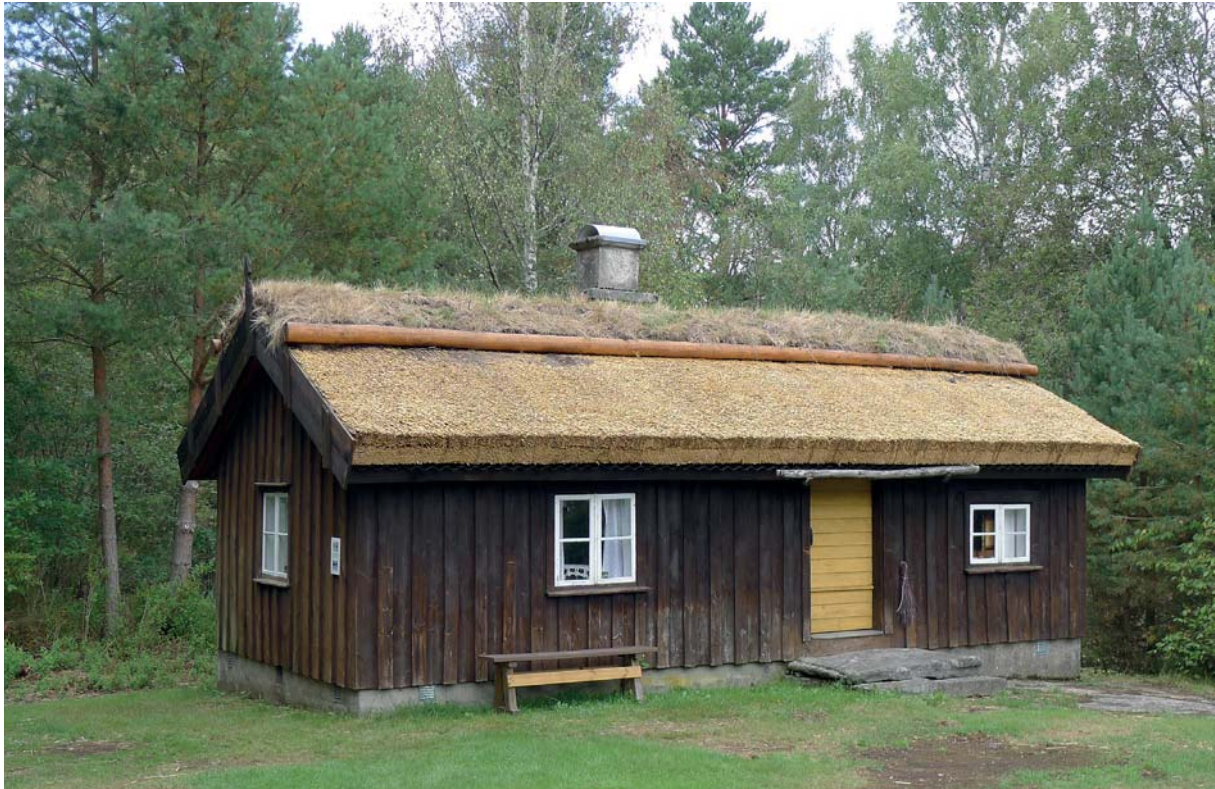
*Emma Svans stuga efter renovering av taket. Delvis nya vindskivor, utan vattbrädor, som det ska vara. Aug. 2014.*

- Plåtbeslagen kring skorstenen justerade.
- Nya övre bräder till vindskivorna monterades och ströks med trätjära. Vattbräderna uteslöts.
- Torv från en ”riktig” hårdvallsäng (således ej färdigodlad gräsmatta) lades i två lager över nock. Torven hämtades av föreningens medlemmar från en närbelägen träda och fick ligga och torka någon vecka innan den lades upp på taket. Torvlagret blev något mindre än det tidigare, som hade nått ner till ca hälften av takfallen. Det nya påminner mera om en ordinär ryggning, men är också ett traditionellt sätt för taktäckning.

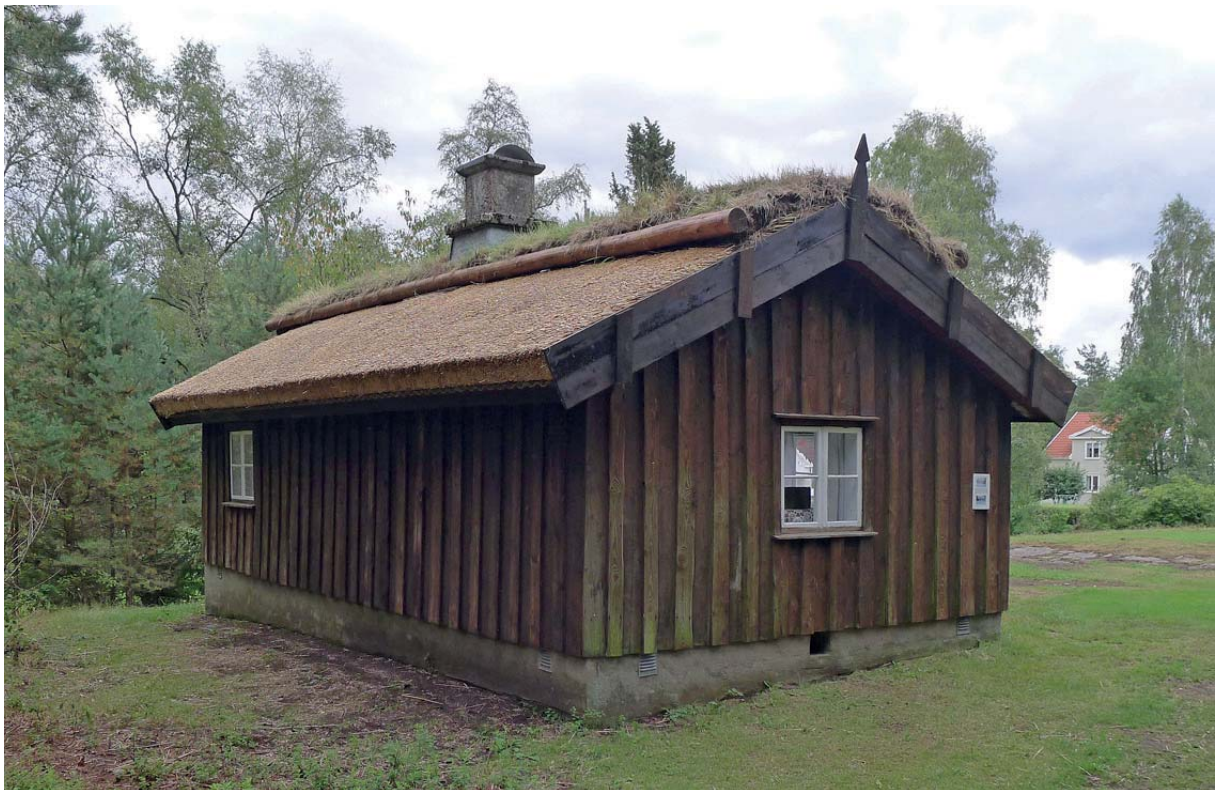
*På baksidan, mot skogen, avverkades den närgångna växtligheten, vilket är bra för ventilationen kring huset. Aug. 2014.*

- Växtligheten bakom huset har avverkats så att träd inte står för nära huset.
- Fönstren har börjat målas med linoljefärg.
