Foto: Thomas Carlquist  
Byggn.hist. rapport 2014:24  
Datum 2014-12-11  
Dnr 76-2014  
Lst dnr 433-14366-2014

# Skara domkyrka

## installation av klockspel 2014

Skara kn, Västergötland

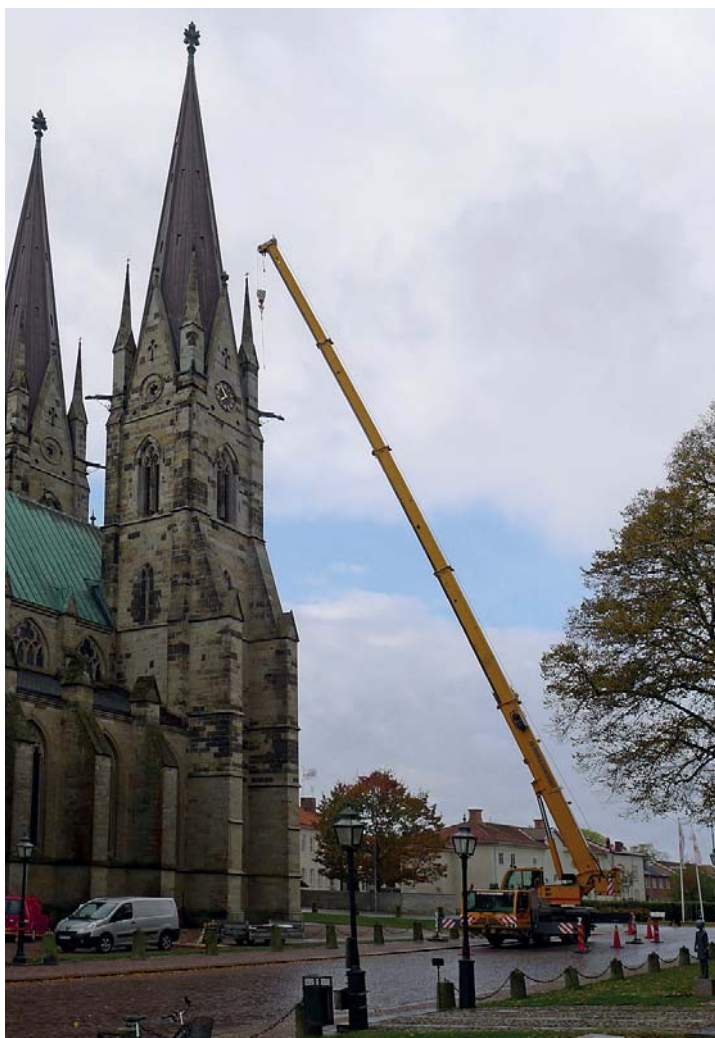
*Vänster: Den 8 oktober lyfte kranen in delarna till stålkonstruktionen. Denna var då förtillverkad som en byggsats.*

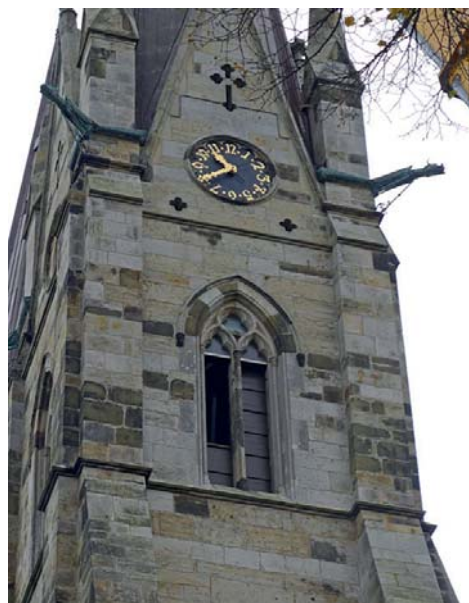
*Ovan: För ändamålet hade en del av ljudluckorna mot norr demonterats.*

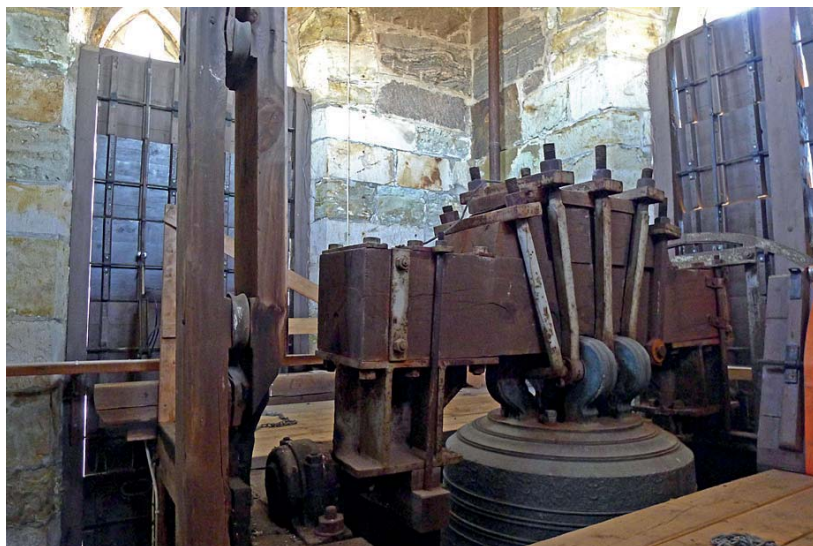
*Nedan: Det nya klockspelet skulle placeras i utrymmet ovanför storklockan, och monterad ovanpå den gamla klockbocken. Den stora klockan är "guten i Scara af Eric Näsman från Stockholm anno 1725". 3 okt. 2014.*

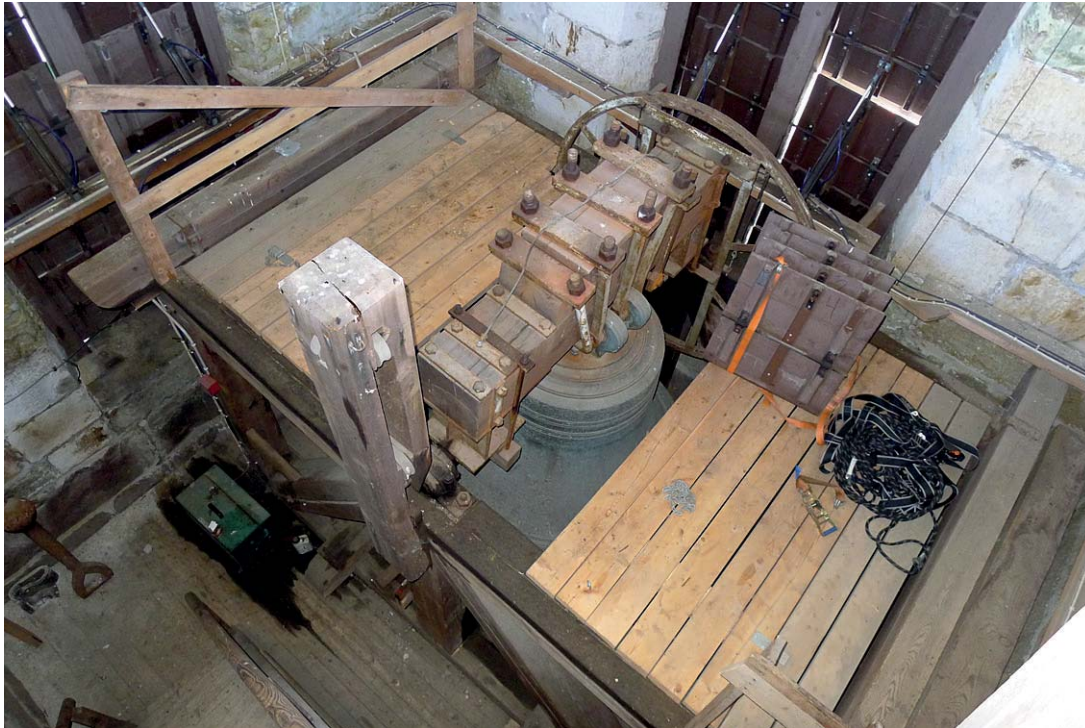
*Utrymmet ovanför den gamla klockbocken innebar inga problem. Här har plank lagts ut som ett arbetsdäck inför monteringen av stålkonstruktionen. 3 okt. 2014.*

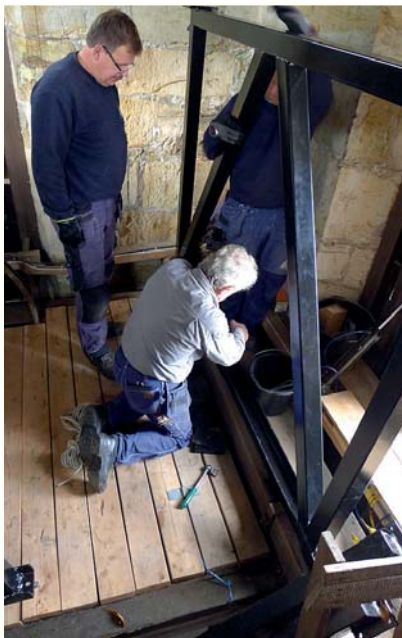
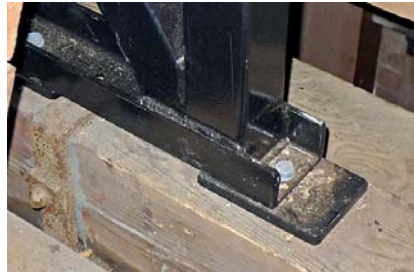
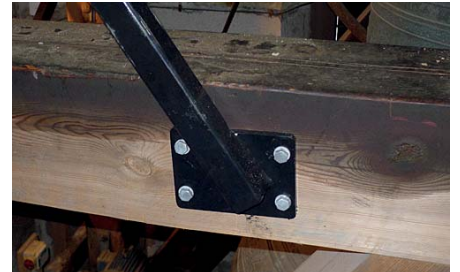
*De förtillverkade delarna till stålställningen skruvades fast med fransk träskruv direkt på den gamla klockbocken. För övrigt har inga ingrepp gjorts i kyrkan. 8 okt. 2014.*

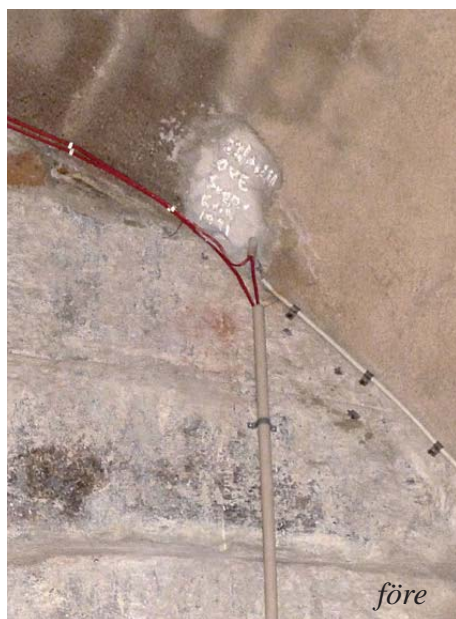
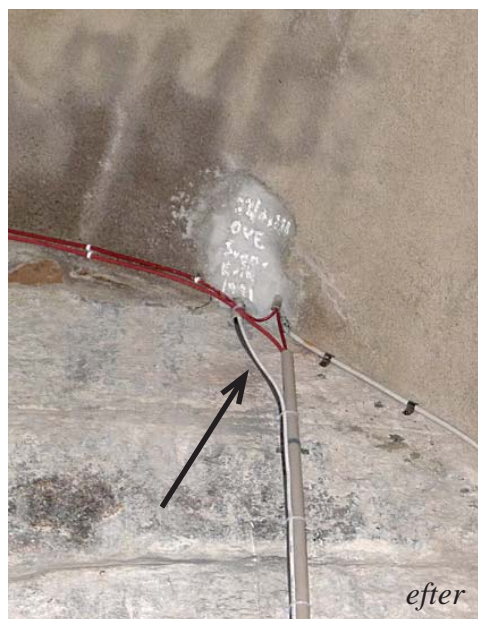
*Från det rum där det Zettervallska altaret är förvarat drogs elkablar i ett befintligt hål eller kanal genom ett valv upp till en kammare närmast under klock-kammaren. Inga nya ingrepp i murverk behövdes och de nya kablarna fästes med clips mot befintliga plaströr. 8 okt. 2014.*

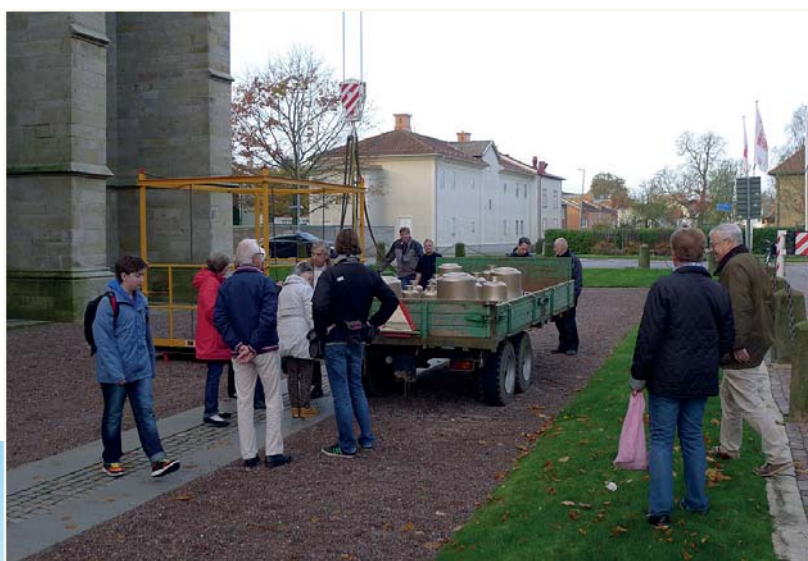
*Ovan: Leveransen av de ny-gjutna klockorna drog en liten skara åskådare på förmiddagen den 21 okt. Klockorna är tillverkade i Holland.*

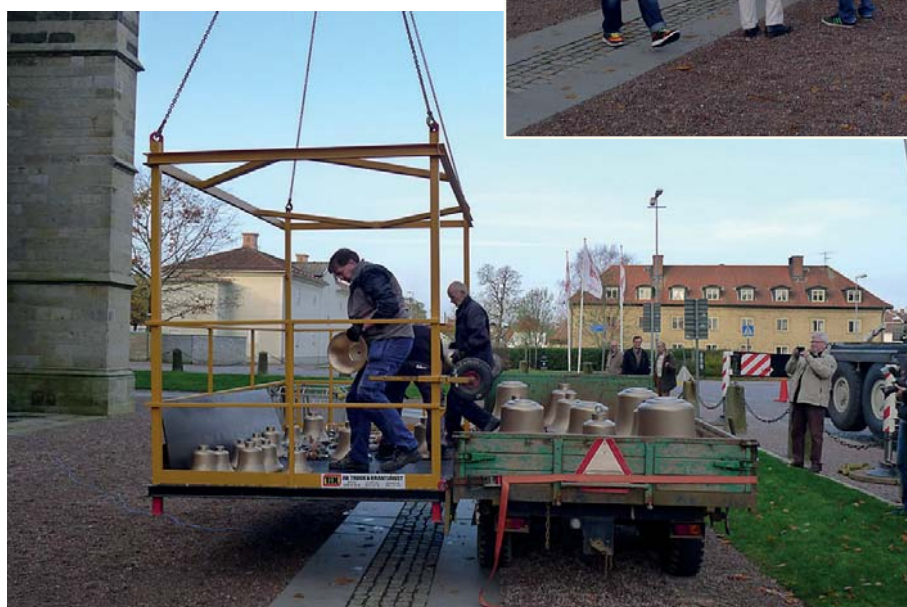
*Vänster: Klockorna flyttades över till en korg för att sedan hissas upp till ljudluckan i norra tornet. 21 okt. 2014.*

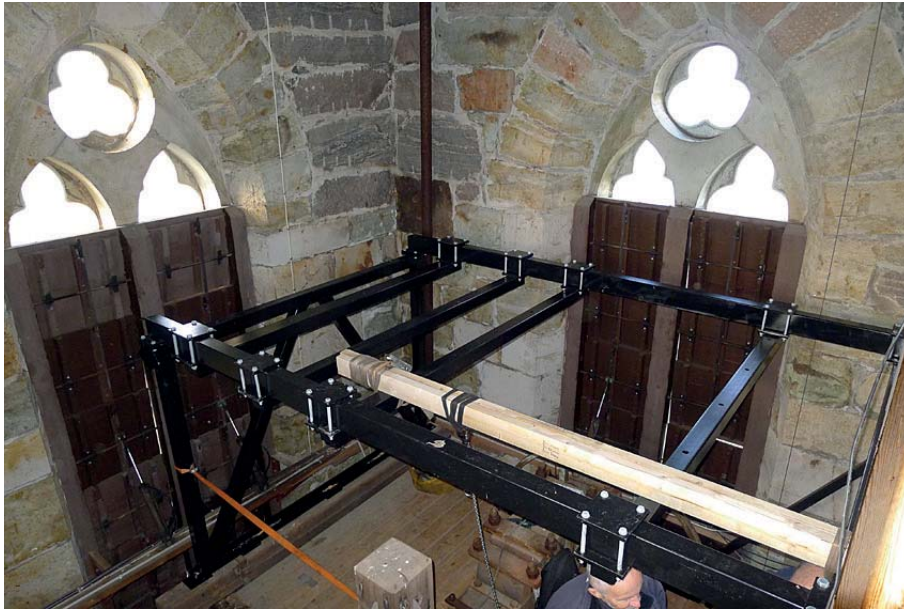
*Den 21 okt. var stålställningen förberedd för montage av de 25 klockorna.*

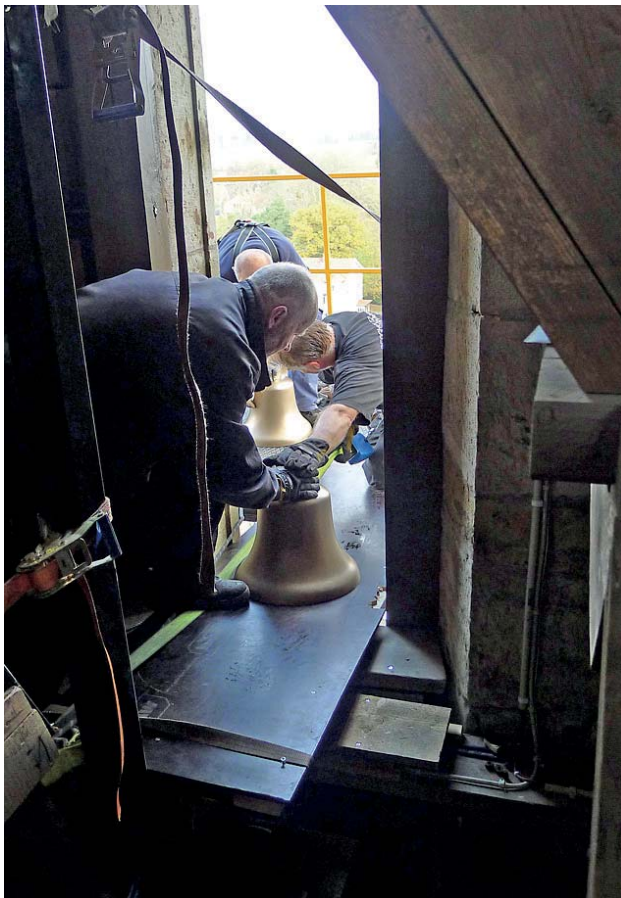
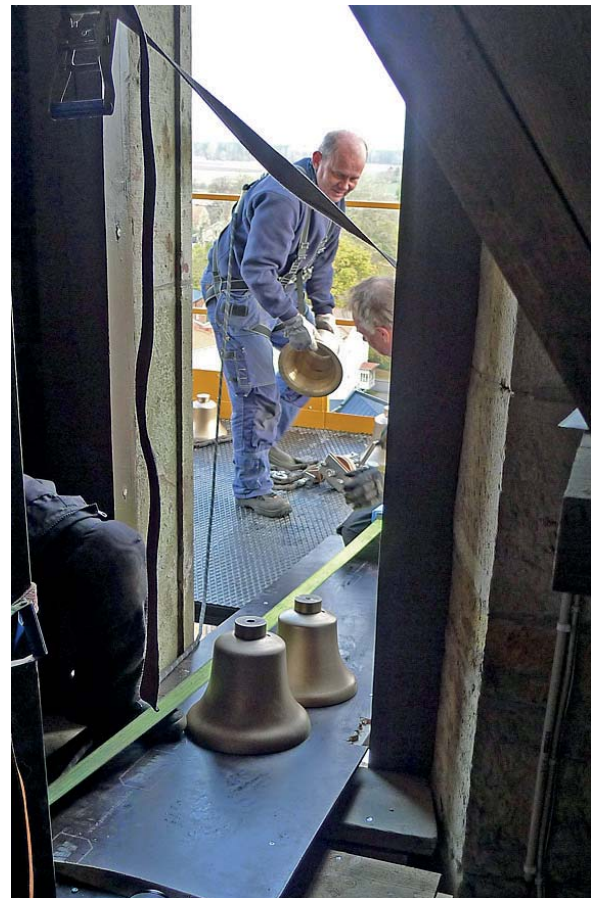
*En spång lades ut mellan ljudluckan och korgen med klockorna. Bredden på ljudluckans öppning bestämde storleken på den största klockan. 21 okt. 2014.*

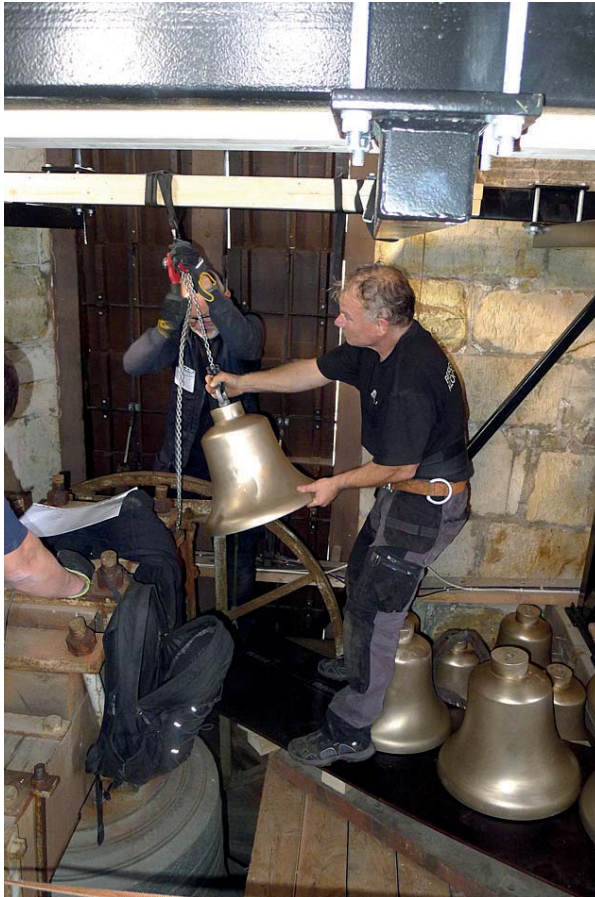
*Med hjälp av en tillfällig lyft/hissanordning flyttades de tyngre klockorna över till utrymmet söder om storklockan. Bergholtz Klockservice AB utförde arbetet.*

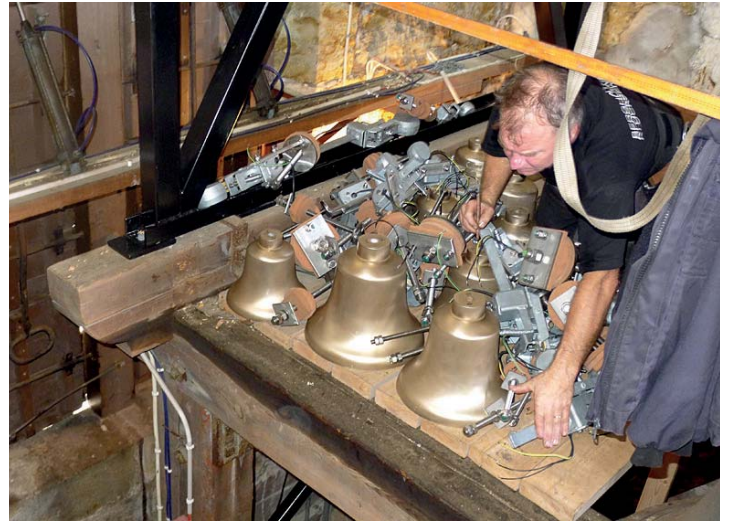
*Kontroll av att alla klockor är märkta i rätt ordning.  
21 okt. 2014.*

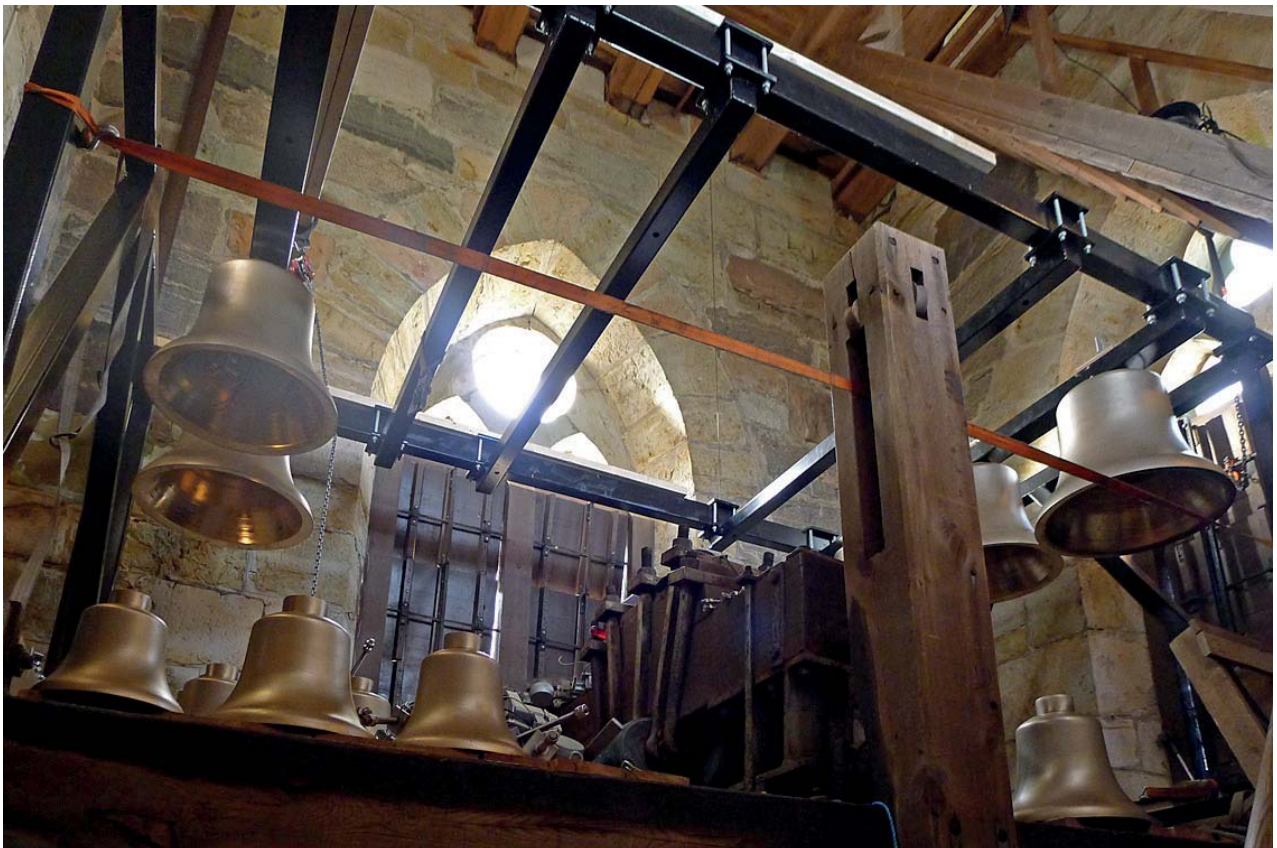
*Nedan: montering av klockorna påbörjad. 21 okt. 2014.*

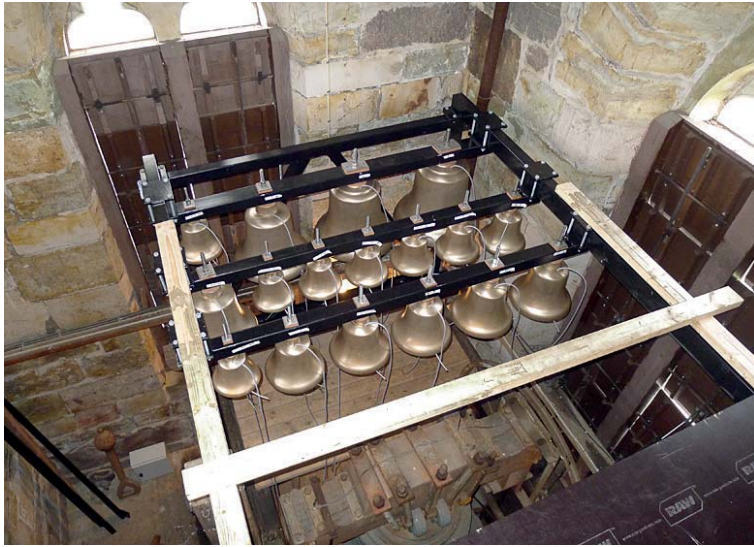
*Samtliga klockor på plats. 23 okt. 2014.*

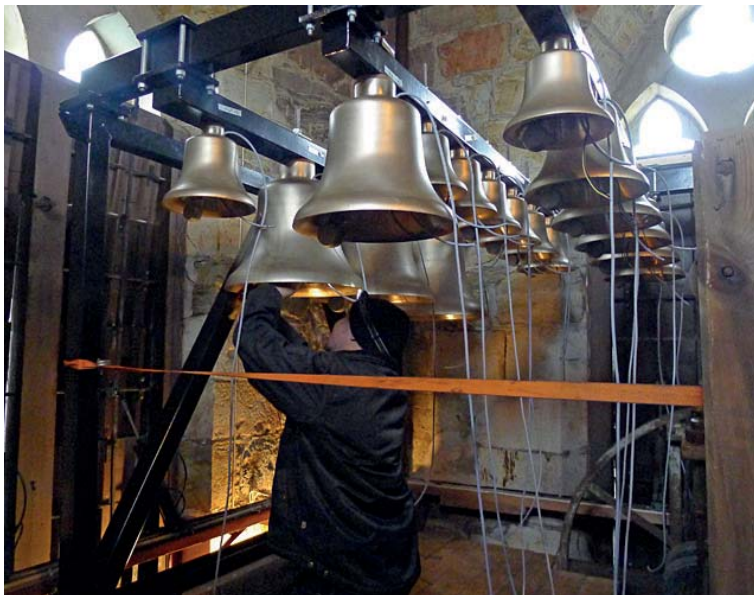
*När klockor och tillhörande magnet-hammare monterats drogs ström till dessa. Vallebygdens Elektriska AB. 23 okt. 2014.*

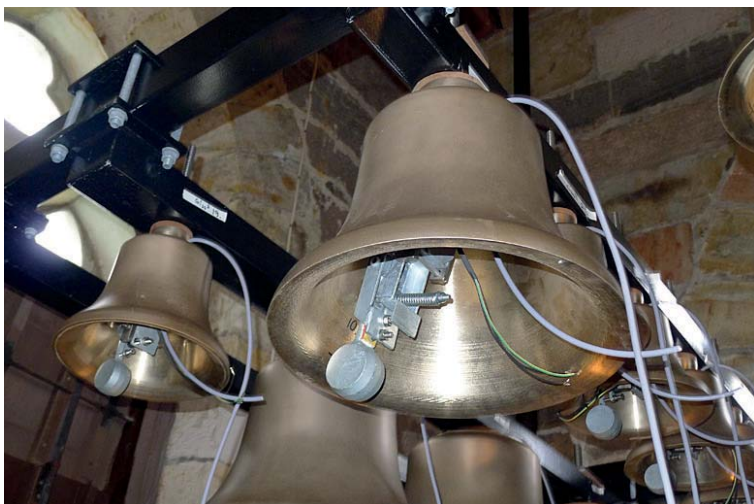
*Varje klocka kan opereras från ett annat rum i kyrkan. 23 okt. 2014.*

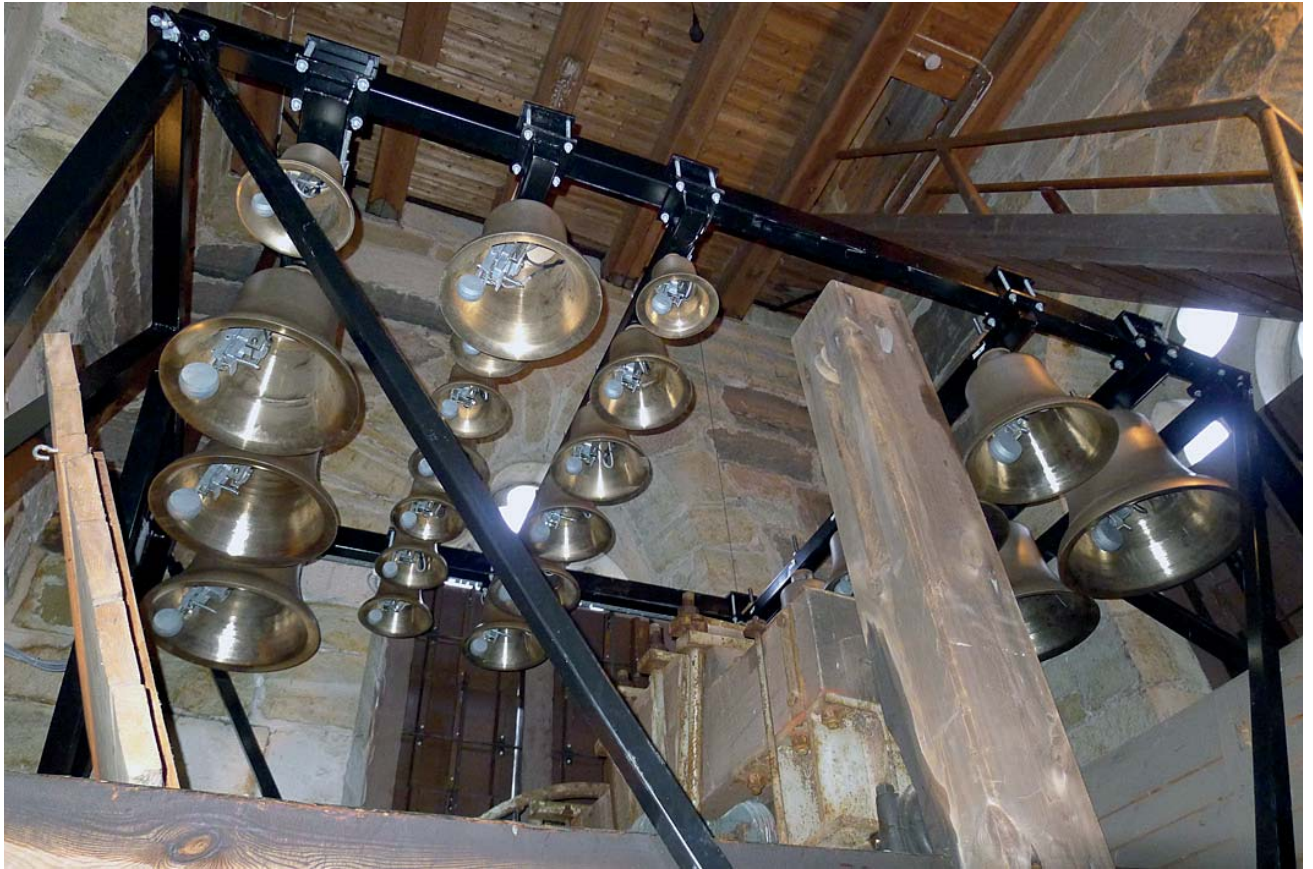
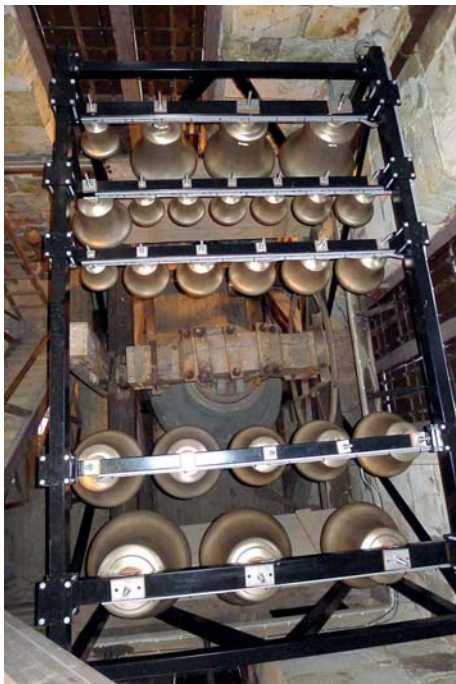
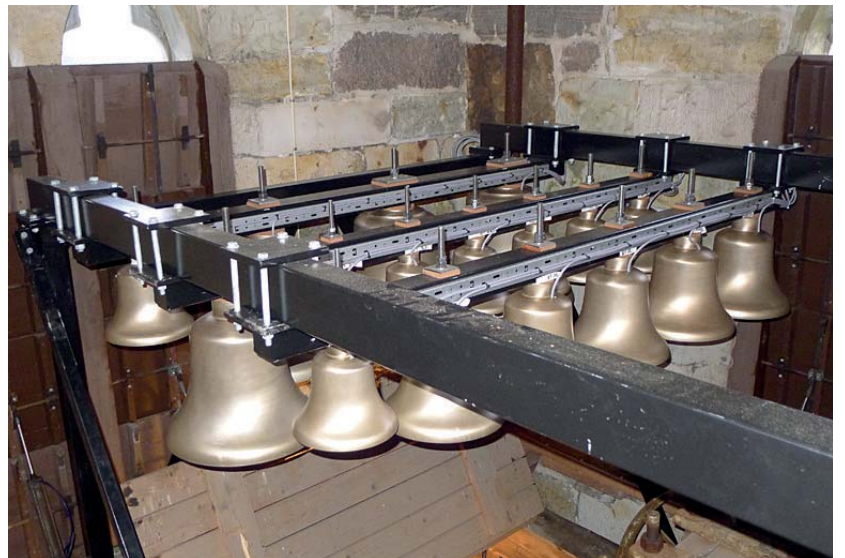
*Klockspelet monterat och installerat på den nya stålställningen. De 25 klockorna väger vardera från ca 15 kg till ca 190 kg. Den nya extra vikten ovanpå den gamla klockbocken är totalt ca 2 ton. 5 nov. 2014.*
