Skövdes gamla rådhus

Kv. Heimdal 5

Renovering av fasader m m 2005

Antikvarisk slutbesiktningsrapport

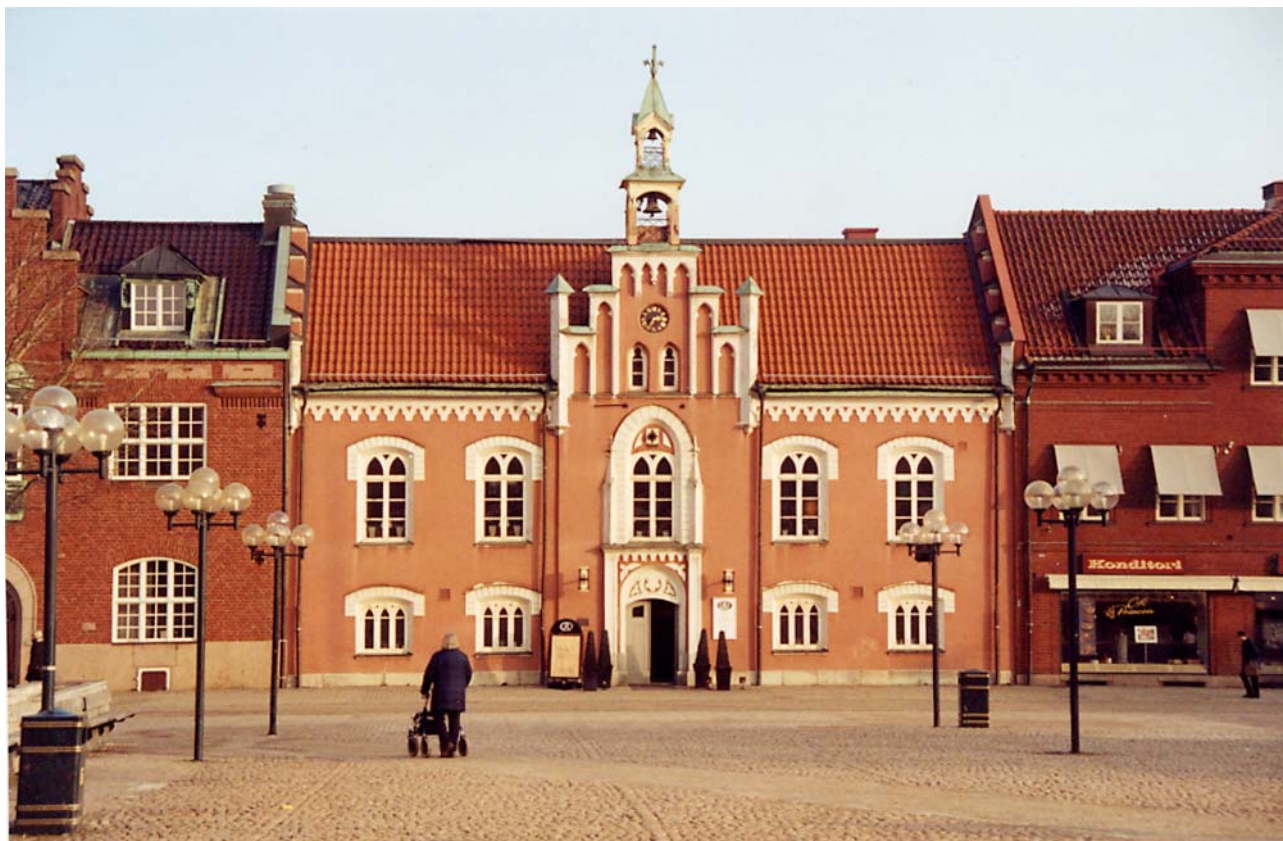
05/8:15.

Rådhusets fasad mot Hertig Johans torg före renoveringen, foto i febr. 2005.

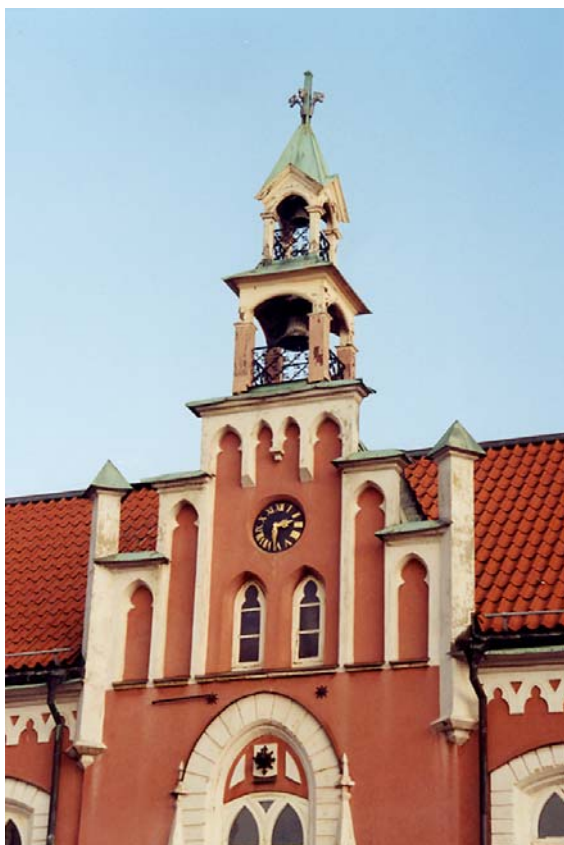
*Frontespisen med klocktornet före renoveringen.
Foto i febr 2005, 05/8:5.*

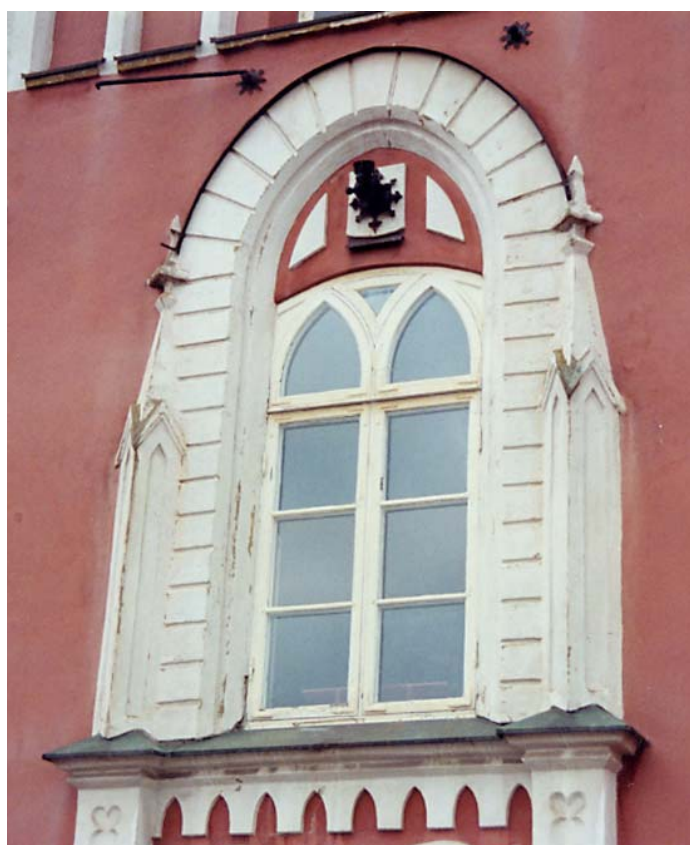
*Alla puts- och stendetaljer var, liksom samtliga fönster-
snickerier, målade vita sedan 1950-talet. Foto i apr. 2002.*

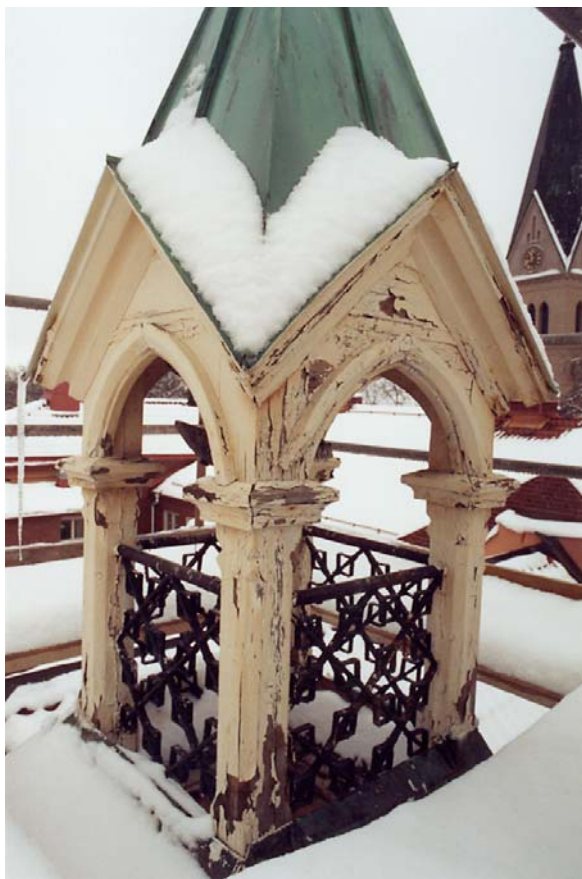
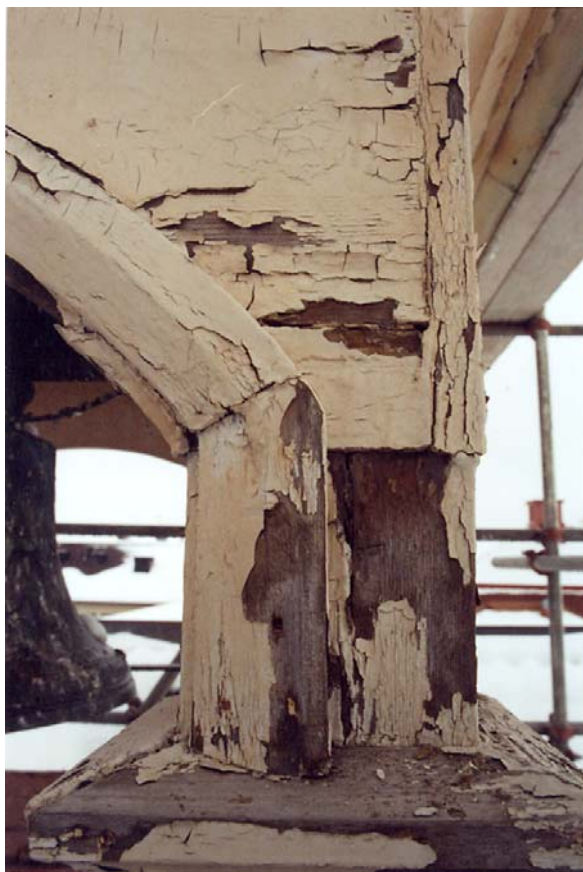
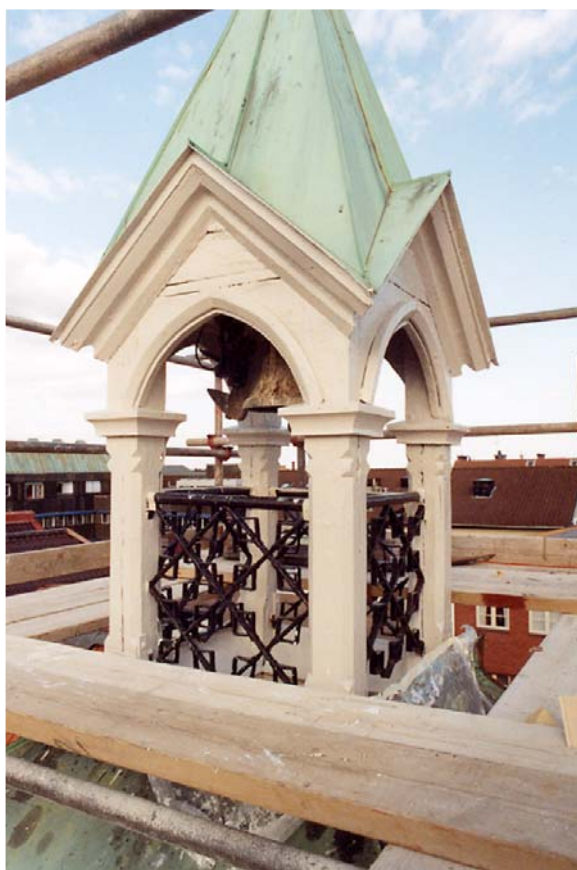
Ovan. Trävirket i klocktornet var delvis rötskadat och målat med olämplig färgtyp. Vissa delar saknades och fick nytillverkas. Foto i mars 2005, 05/15:32A & 35A.

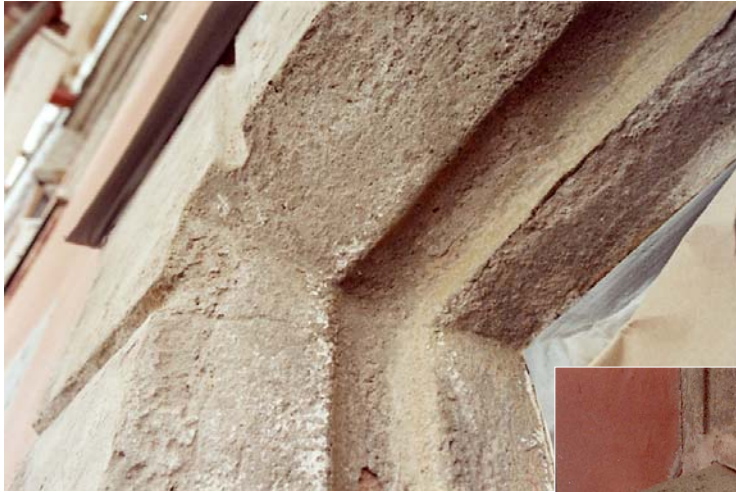
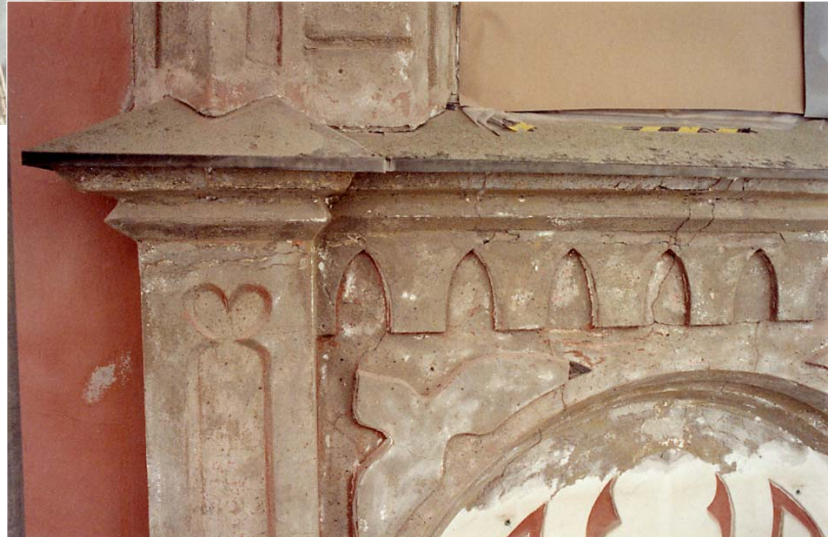
*Ovan & t.h.: När sentida färglager blästrats av framkom dels att den befintliga putsen bör ha varit ursprunglig, dels äldre färglager i grått.
Foto i mars 2005, 05/15:11A & 15A.*

Den hårda cementhaltiga fasadputsen var inledningsvis avsedd att tas ned och ersättas med en kalkputs. Emellertid bedömdes, efter att alla färglager tagits bort med lätt bläs-tring, cementputsens vara den sannolikt ursprungliga från ombyggnaden 1853. Detaljer som omfattningar och listverk uppvisade också gamla rester av linoljefärg. Resultatet blev att befintlig puts bibehölls och ilagades med putsbruk av lika sammansättning där skador förekom. Ett parti på ca 2 m² norr om entrén i den svagt utskjutande risaliten murades om och putsades om i sin helhet. Tidigare utförda lagningar med kalkbruk eller hydrauliskt kalkbruk ersattes också med cementhaltigt bruk liknande det befintliga. Grovlagningar av befintlig puts gjordes med KC-bruk B, som finputsades med KC-bruk C.

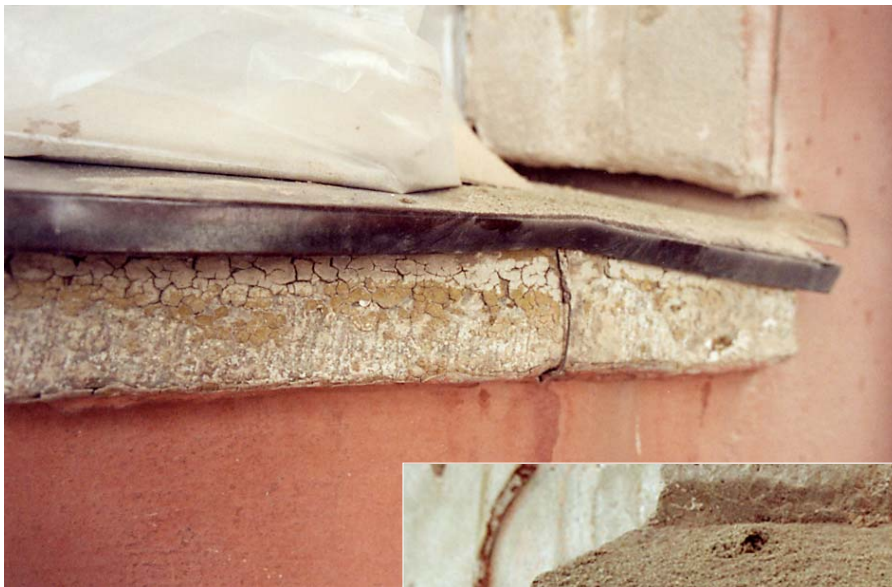
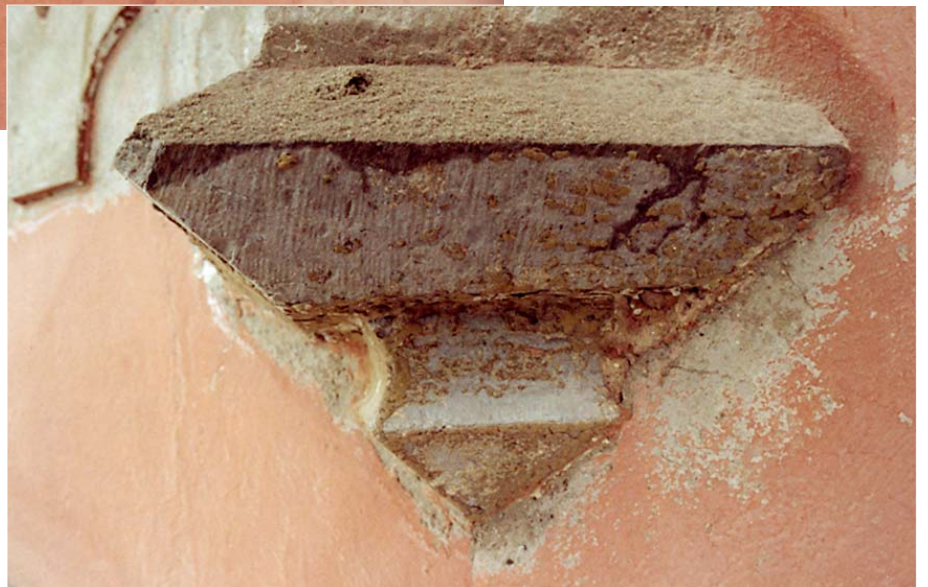
*T.v. och nedan: Fönstrens solbänkar och delar av det dekorativa listverket visade sig vara skrädhuggen kalksten.
Foto i mars 2005, 05/15:13A & 21A.*

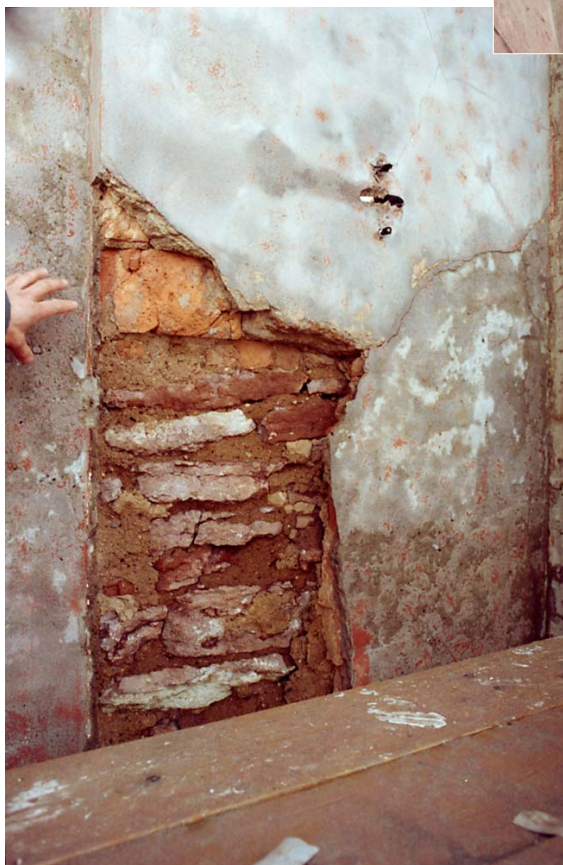
Ett parti av fasaden norr om entrén behövde putsas om. Stommen (på detta ställe) innehöll såväl kalksten som tegel. Foto i mars 2005. 05/13:3A.
