Kungsvillan, Karlsborg

Reparationsarbeten 2013

Kungsvillan i Karlsborg - reparationsarbeten 2013
Vanäs 1:5, Karlsborgs kn, Västergötland
Antikvarisk slutbesiktningsrapport
Thomas Carlquist
Byggnadshistorisk rapport 2014:10

Antikvarisk slutbesiktningsrapport.

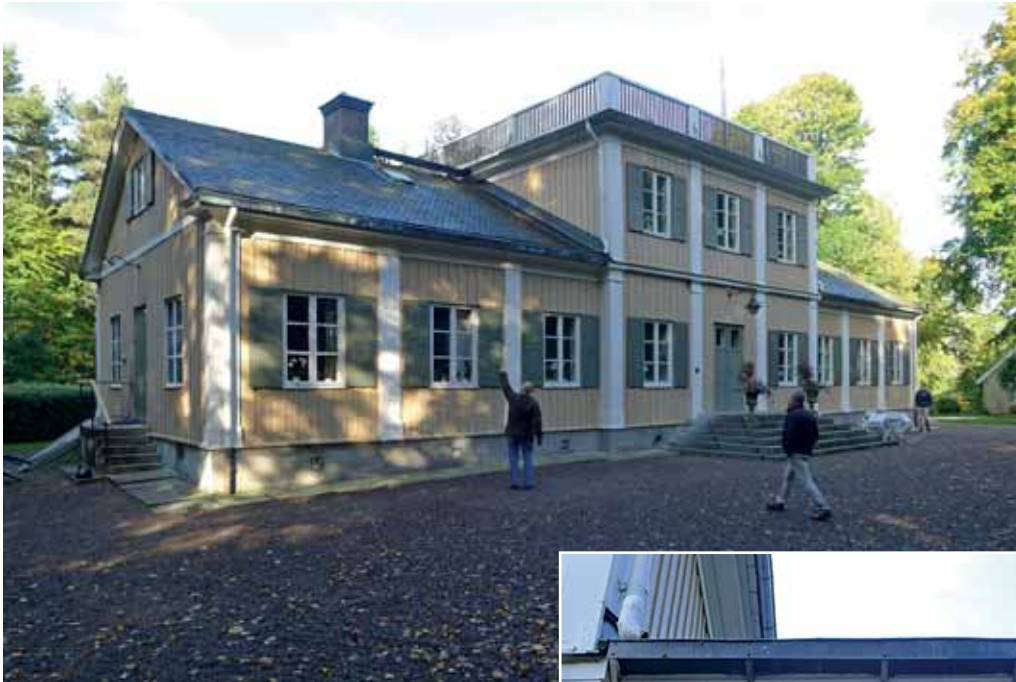
Ovan: Kungsvillan, fasad mot gårdsplanen. J-E Ternström pekar på ett parti av fasaden med fuktskador. Okt. 2012.

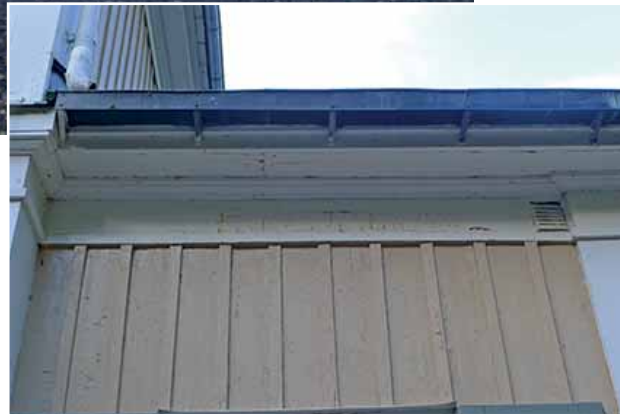
Höger: Taklisten norr om mittpartiet, fukt- och rötskada i taklisten. Skadorna var synliga i hur färgen hade spruckit. Jfr s.7 överst. Okt. 2012.

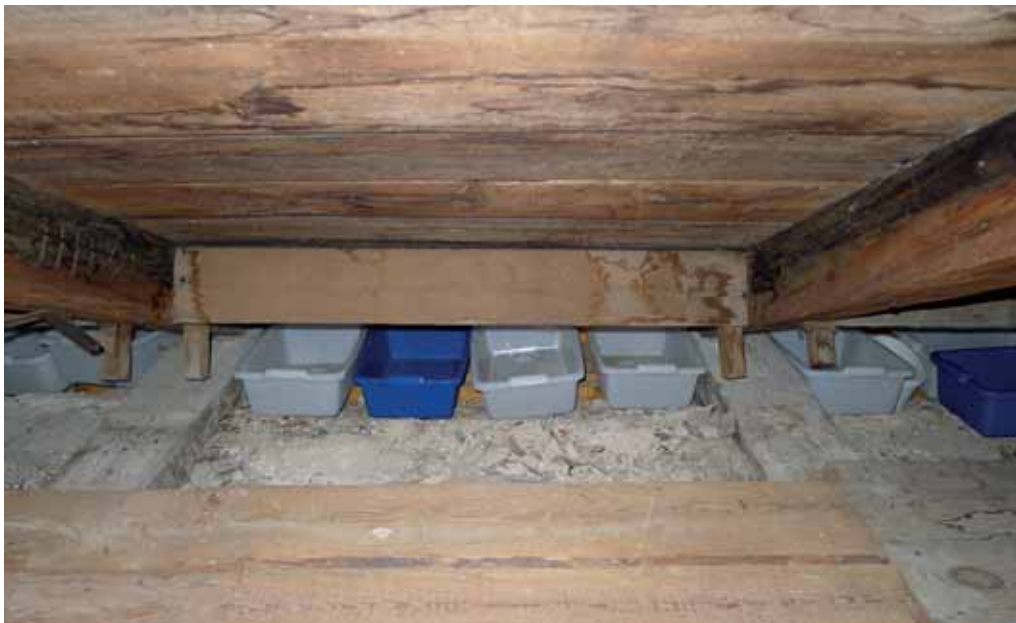
Problem med fukt och vatten hade förekommit i flera år invid takfoten. Okt. 2012.

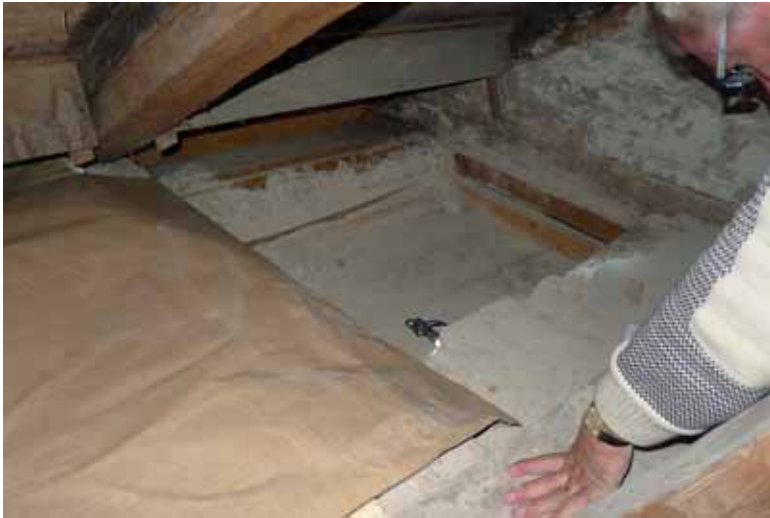
Ingvar Blixt studerar konstruktionen i bjälklaget sedan ett parti av brädgolvet och kalkbruksfyllningen tagits bort vid östra takfoten. Okt. 2013.

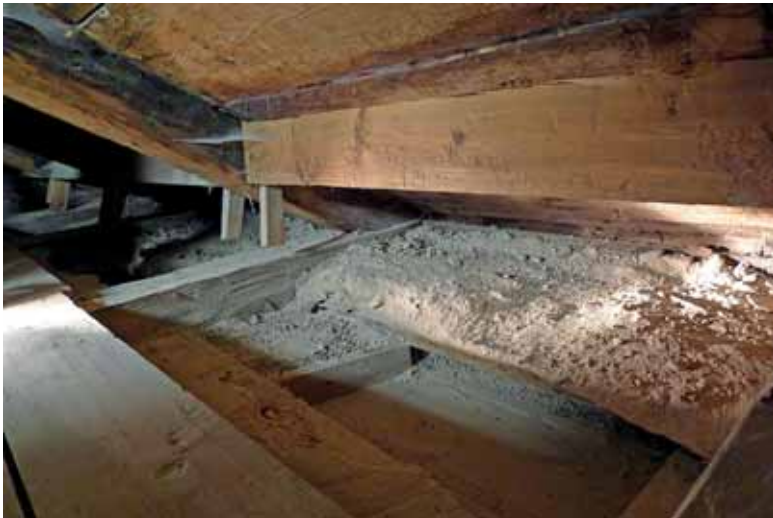
Motsvarande öppning i bjälklaget vid västra takfoten. Okt. 2013.

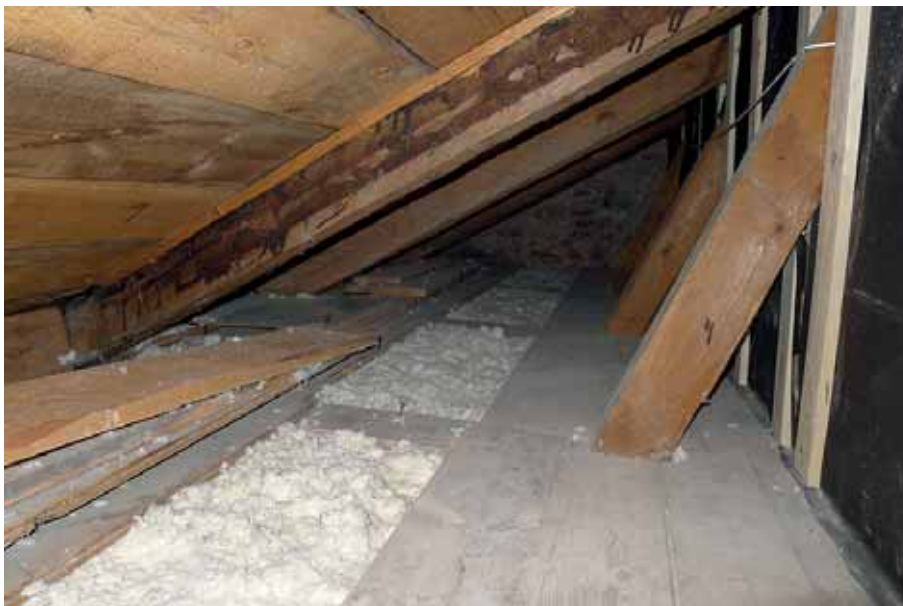
Bjälklagsfyllning/-isolerings med cellulosa-fibrer i de partier av bjälklaget som tömts på kalkbruk. Ca 15 kubikmeter fyllning har använts totalt för hela arbetet. Nov. 2013.

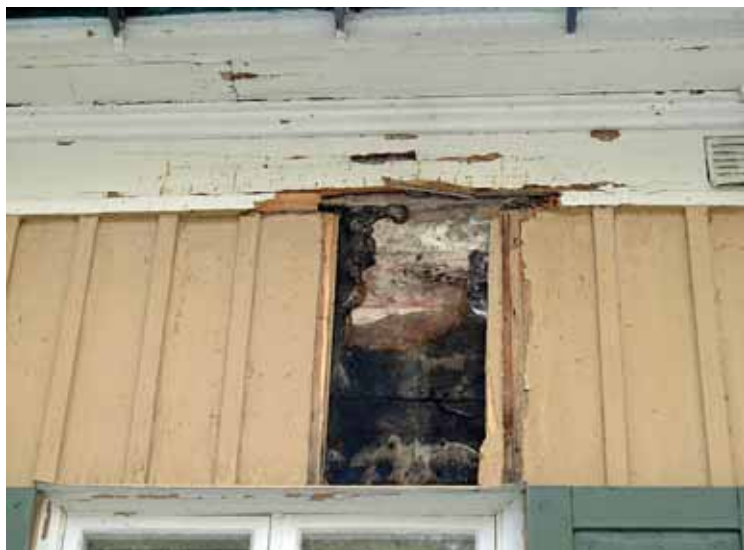
Fukt- och rötskada norr om mittpartiet. Mars 2013.

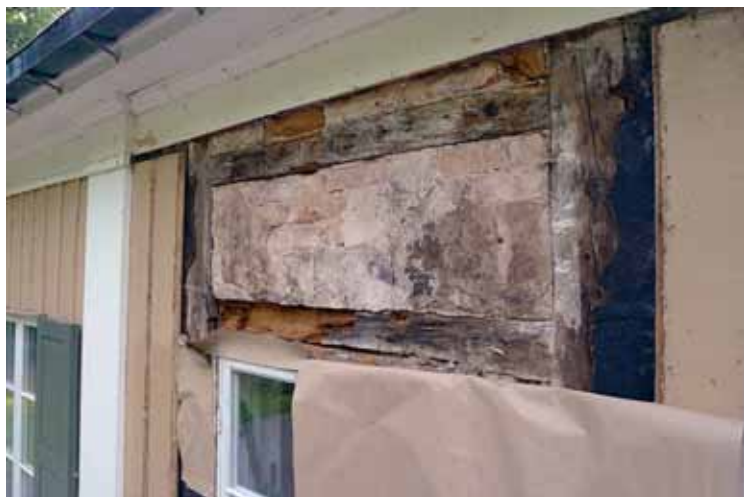
Söder om mittpartiet; när panelen lossats framträdde den delvis röt-skadade korsvirkeskonstruktionen med timmer och putsad tegelmurning. Sept. 2013.

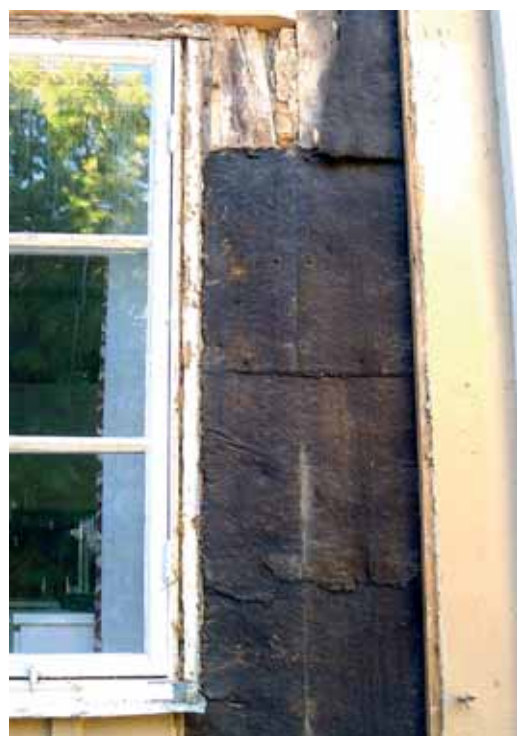
Mellan panel och stomme fanns en mycket hård och kraftig tjärpapp, skuren eller riven i ark, troligen ursprunglig från nybyggnadstiden. Okt. 2013.

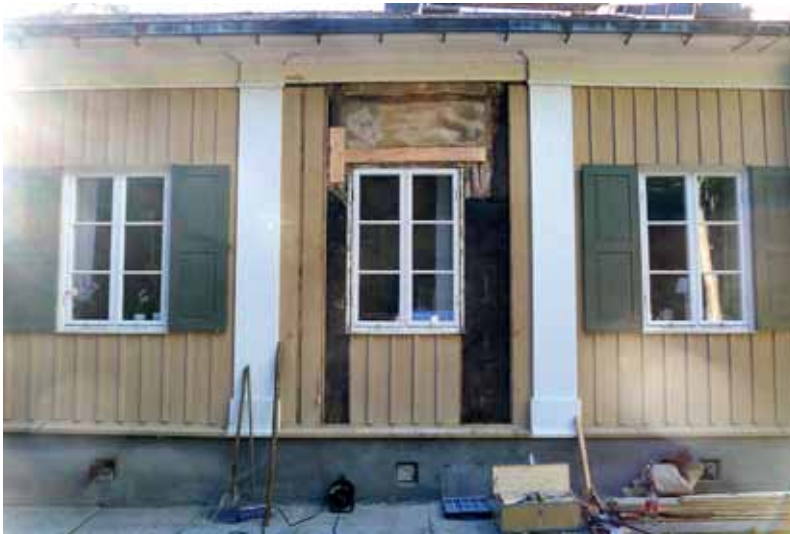
Söder om mittpartiet koncentrerade sig skadorna till väggpartiet ovanför fönstret mitt i bild. Okt. 2013.

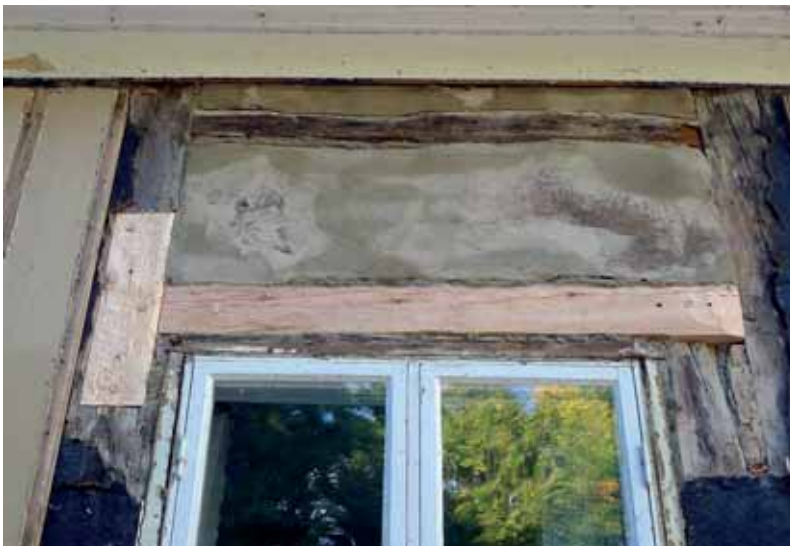
Detalj av arbetet ovan. De skadade delarna av timran bilades bort och ersattes halvt i halvt med nytt virke som dymlades fast i stommen. Även putsytan bättrades på. Okt. 2013.

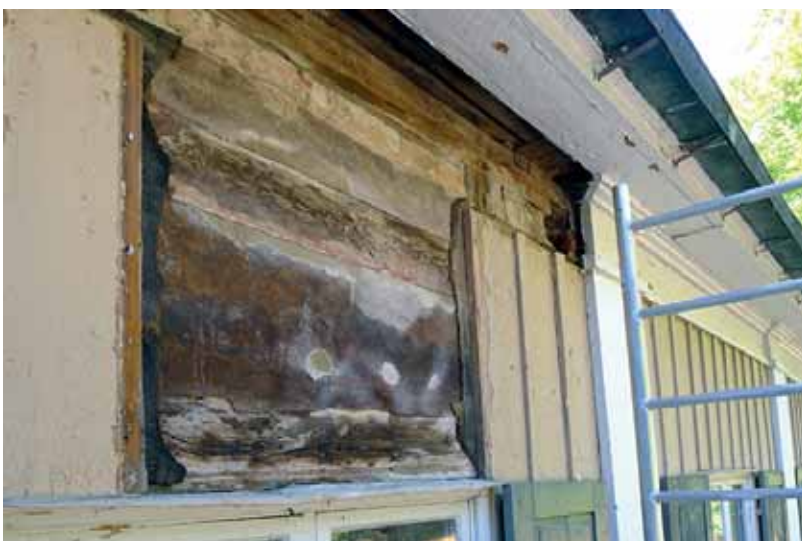
Motsvarande arbete norr om mittpartiet, dock inte så grava rötskador. Här nytillverkades också ett stycke av taklisten. Okt. 2013.
