# Djäknestallet, Skara

## Renovering av tak & stomme 2013-14

Djäknestallet, Skara - renovering av tak & stomme 2013-14  
Kv. Iris 1-5, Skara stad & kn, Västergötland  
Antikvarisk slutbesiktningsrapport  
Thomas Carlquist  
Byggnadshistorisk rapport 2014:11

Antikvarisk slutbesiktningsrapport.

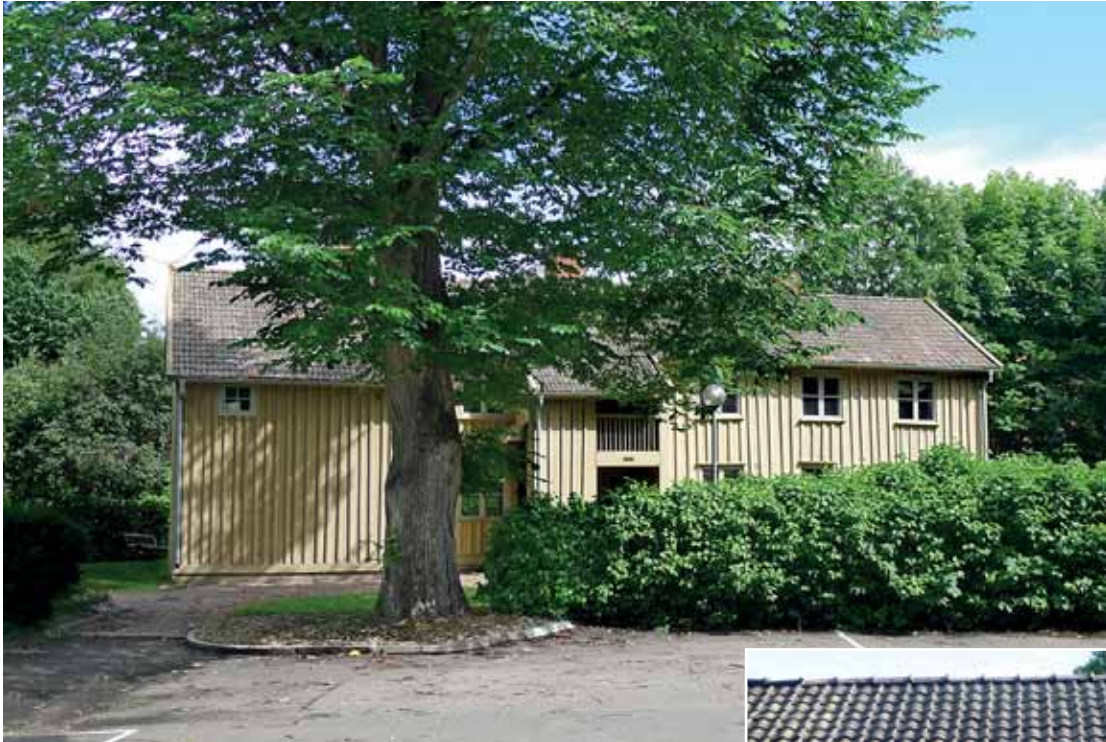
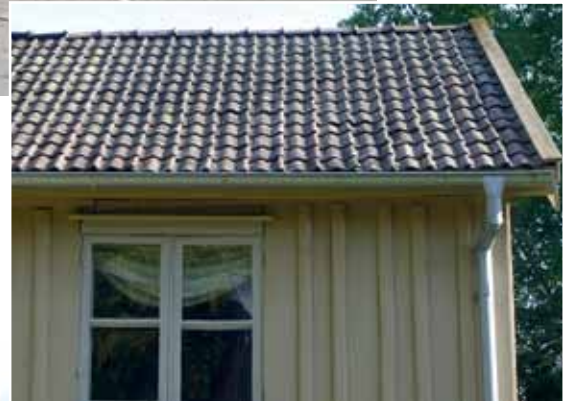
*Ovan och höger: Djäknestallets tak var täckt med ett tvåkupigt tegel, troligen av efterkrigstyp. Foto aug. resp. sept. 2013.*

- Befintligt tvåkupigt taktegel av 1930-50-talstyp och bärläkt nedtaget och kasserat. Någon ströläkt fanns inte.
- Lockpanelen på västra takfallet, i allt väsentligt ursprunglig från 1800-talets mitt, var huvudsakligen intakt och krävde endast smärre ilusningar och kompletteringar där panelen var rötskadad.

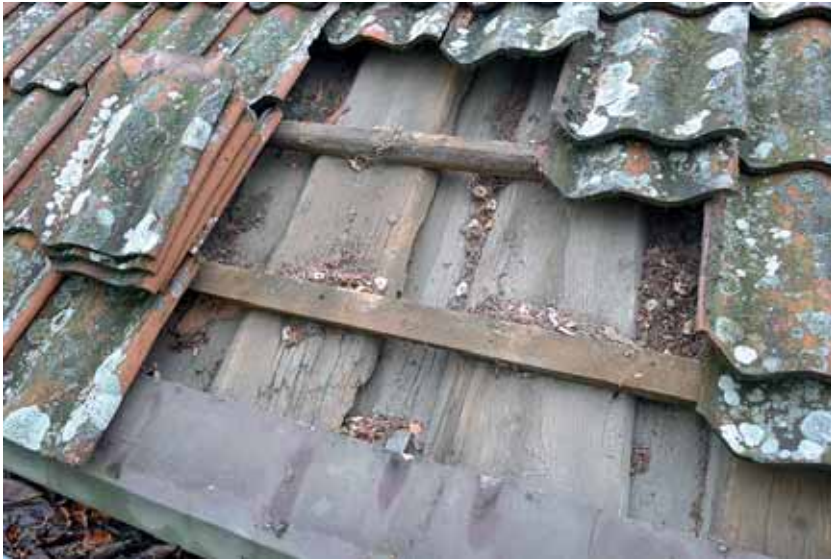
*På västra takfallet låg en i det närmaste intakt lockpanel från mitten av 1800-talet. Teglet låg på bärläkt men som synes ingen ströläkt. 11 nov. 2013.*

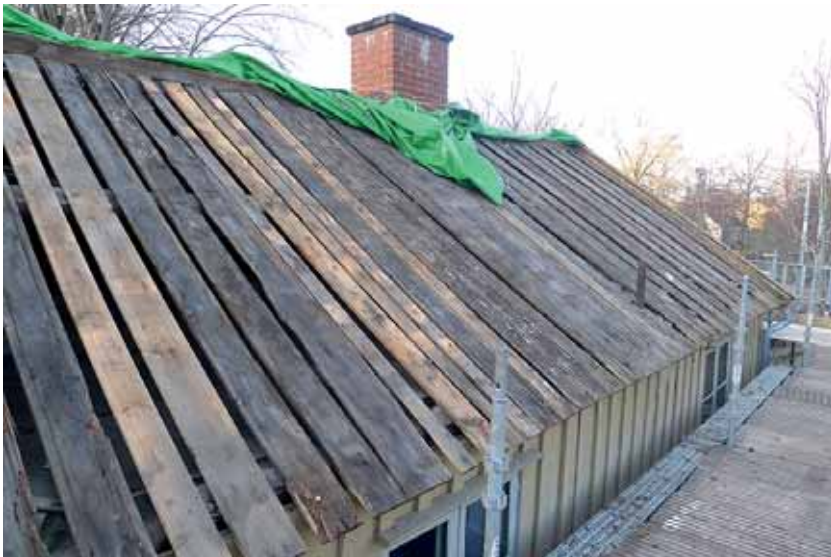
*På östra takfallet hade vid något tillfälle alla lock till takpanelen avlägsnats utan att ersättas. Några underbräder var bytta. 2 dec. 2013.*

- På östra takfallet hade, oklart när, lockbräderna i takpanelen avlägsnats och aldrig återstälts, varav sannolikt läckagen i taket. Större delen av återstående panel (underbräderna) hade lidit skada och ersattes med ny, samt lades ett nytt lager lockbräder, ramsågat virke från Håggetorps såg, nytt virke är av dimensionen 200x35 mm. Härvid fick inte de nya underbräderna hyvlade vattenrännor, vilket de gamla hade haft. Önskemål om vattenrännor även i de nya framfördes, men dessa utfördes aldrig.

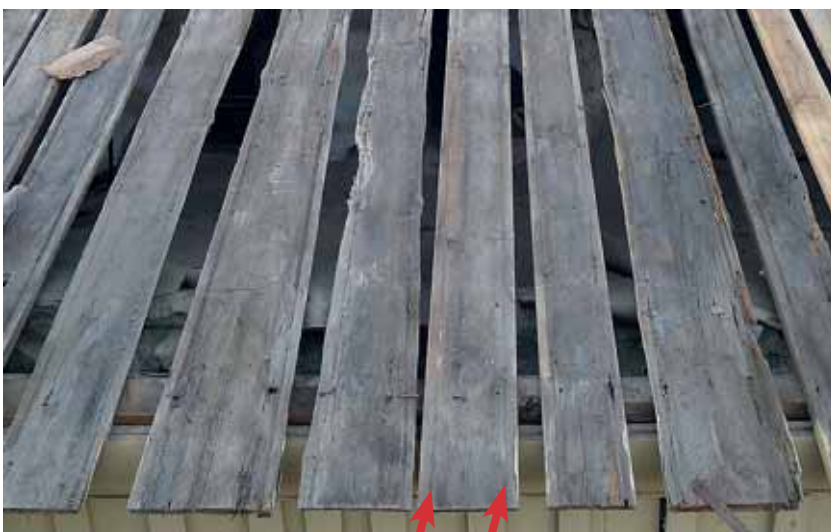
*De gamla underbräderna i panelen hade alla två vattenrännor. Anledningen är att leda undan det vatten som kan komma in under lockbräderna. 2 dec. 2013.*

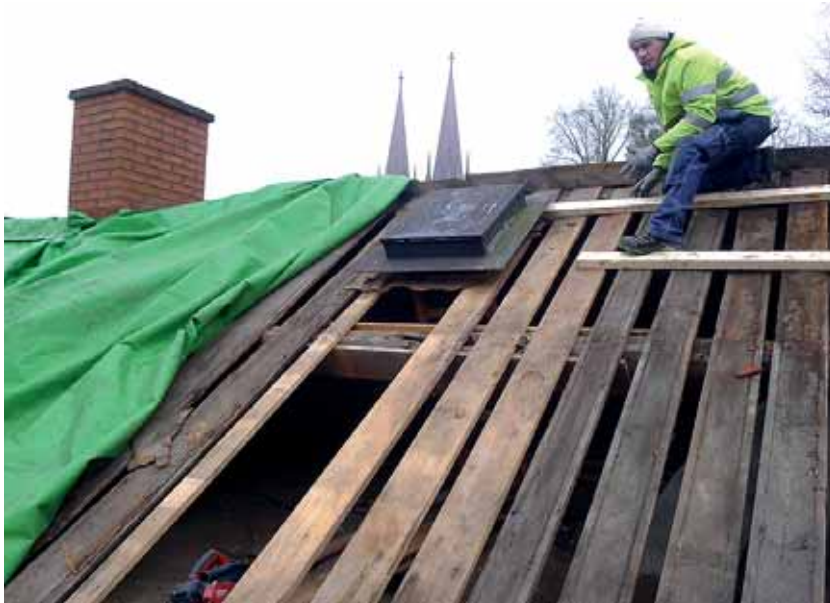
*Det beslöts att utesluta takluckan eftersom någon sotning troligen inte blir aktuell inom överskådlig tid. 11 dec. 2013.*

- Nya vindskivor och vattbräder monterades på båda gavlarna.
- Vid renoveringen av taket uteslöts en taklucka över ”mellersta” huset, efter- som sotning av eldstäderna inte kommer att bli aktuell under överskådlig tid.

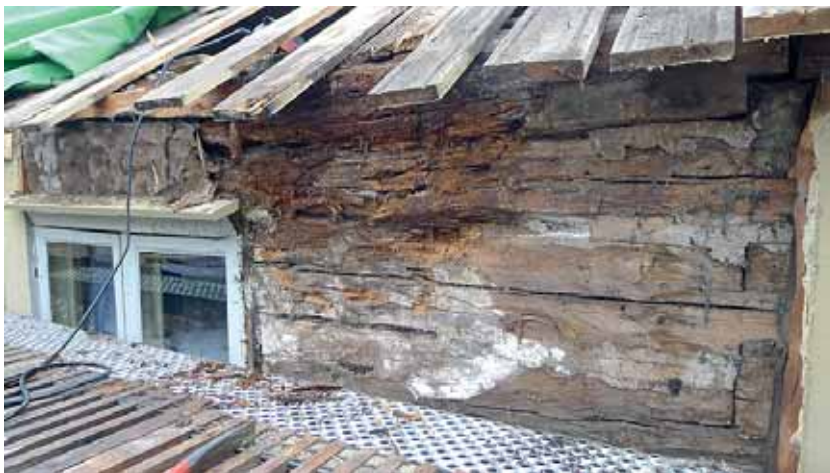
*När fasadpanelen lossades upp-  
dagades röt- och svampskador  
i timmerväggen mot öster vid  
södra köket. 11 dec. 2013.*

- Vid arbetena med taket uppdagades flera större rötskador i väggtimret mot öster. Den största omfattade ca 3 m i längd och tre stockars höjd vid och över fönstret till södra köket på övre våningen (från långband ner till översta glasrutans mitt). Nytt timmer skraddes till passning och för ny knutpunkt där taksax stöder i långband.

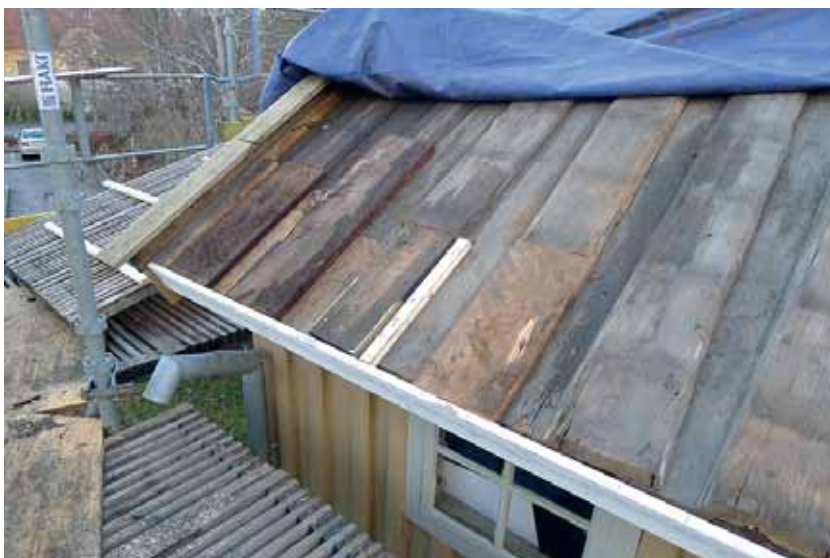
*På västra takfallet räckte det  
att skarva i enstaka stycken av  
takpanelen. Ny takfotsbräda.  
13 dec. 2013.*

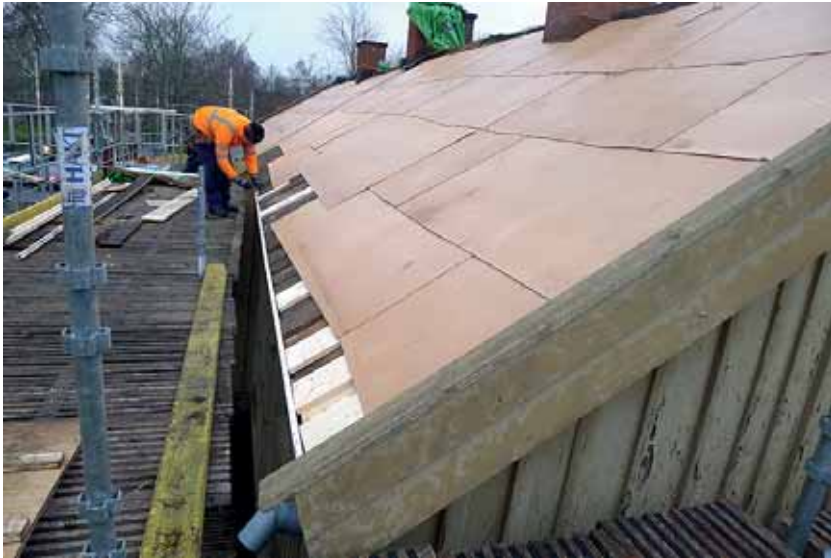
*En board motsvarande oljehärdad Masonite - Finnish Fibre Board - monterades på takpanelen som extra skydd mot läckage. Närmast nya takbräder vid ett tidigare läckage i sydvästligaste rummet 1 tr. 19 dec. 2013.*

- På takpanelen lades en oljehärdad träfiberskiva, ”Finnish Fibreboard oil tem- pered”, motsvarande oljehärdad Masonite.
- Ny strö- och bärläkt monterades ovanpå fiberskivorna.

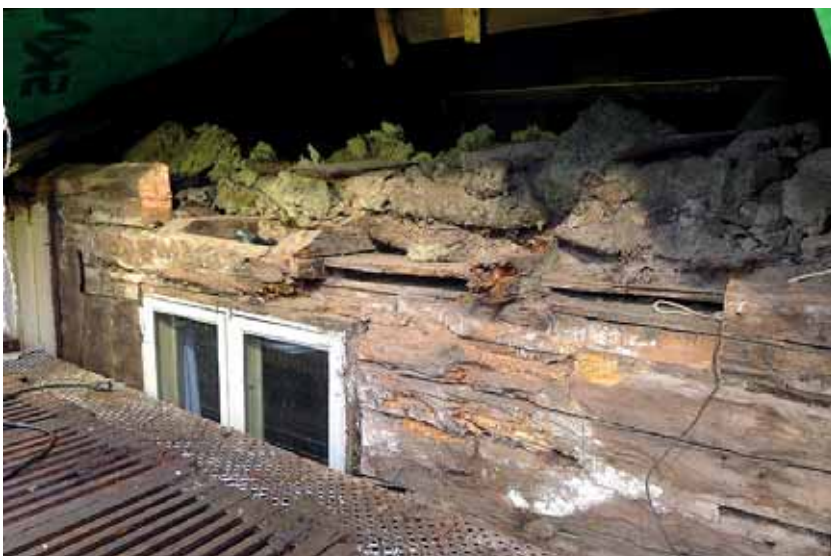
*Östra väggen: Allt röt- och svampskadat timmer revs och rester av mycel tvättades bort. 8 jan. 2014.*

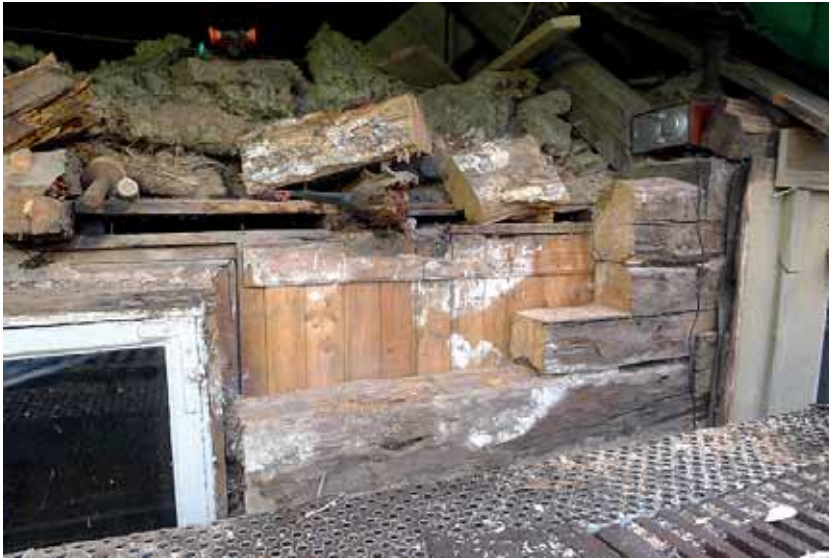
*Borttaget skadat timmer mot öster vid södra köket. 9 jan. 2014.*

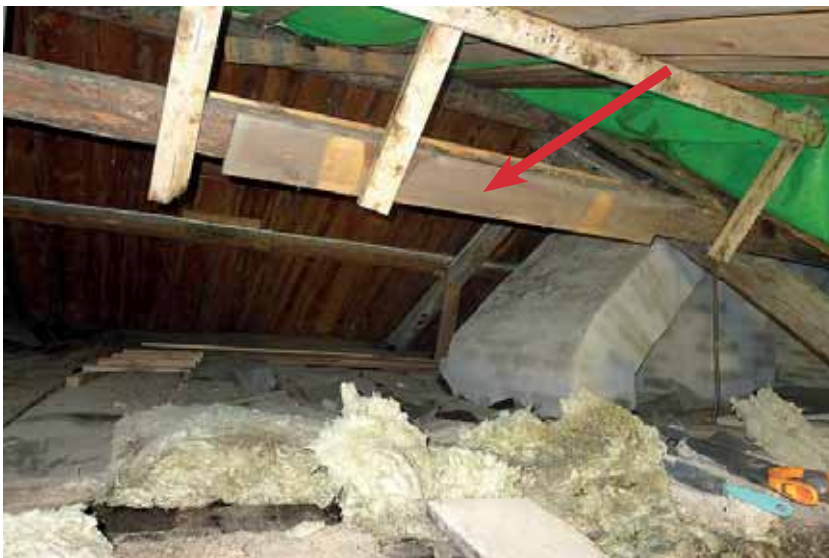
*I mellersta delen av huset hade en rötskadad sidoås tidigare lagats provisoriskt med ett par plank (pilen). (De tunna bräderna är en ställning som tillfälligt håller upp takpanelen under arbetet.) 9 jan. 2014.*

- En tredje liknande skada i långbandet reparerades längst mot södra gaveln, dock endast en & en halv stock i höjd.
- Östra sidoåsen i ”mellersta” huset var rötskadad/knäckt och senare proviso- riskt förstärkt med plank. Hela denna sektion av åsen byttes mot nytt timmer på en längd av ca 5 m.

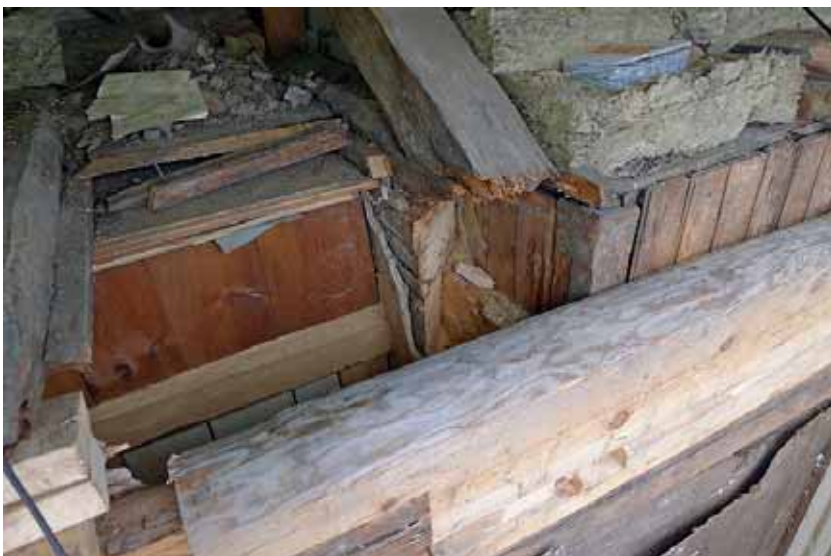
*Rötskadan hade gått in i taksaxens fot, varför den inte längre stödde på långbandet.  
15 jan. 2014.*

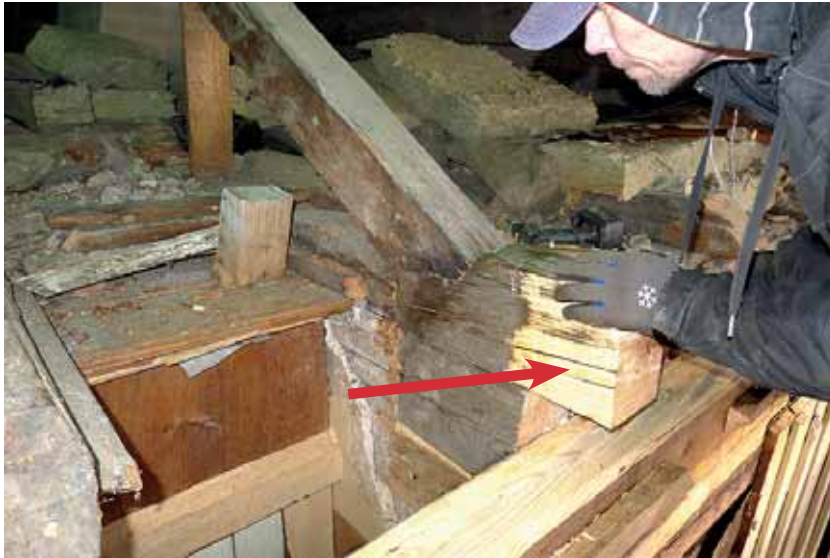
*Taksaxen kompletterades med de stycken som behövdes för att styrka och stabilitet skulle återställas. Knutpunkten säkrades också med järmbeslag av Magnus Ek. 22 jan. 2014.*

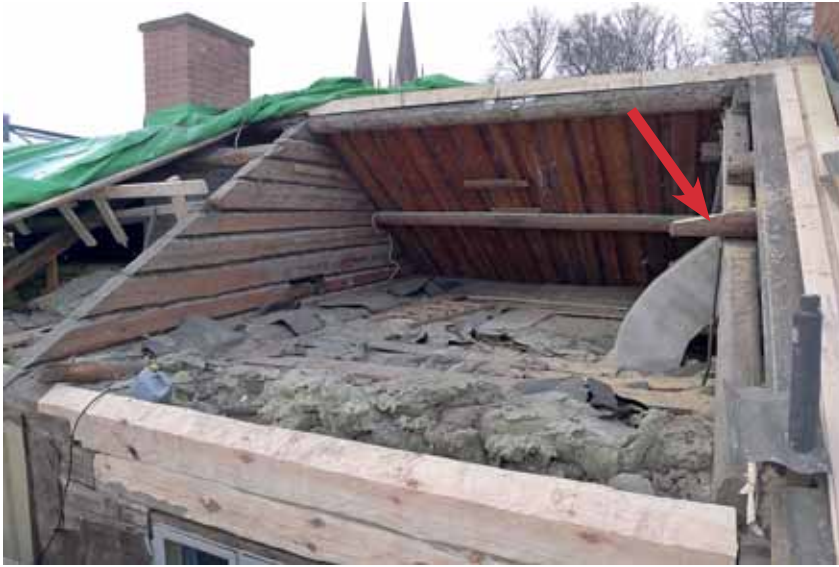
*Den skadade delen av sidoåsen borttagen (sid. 10 mitten och nedan). Ett stycke lämnat för att skarven ska hamna över ett stöd (på en taksax). 23 jan. 2014.*

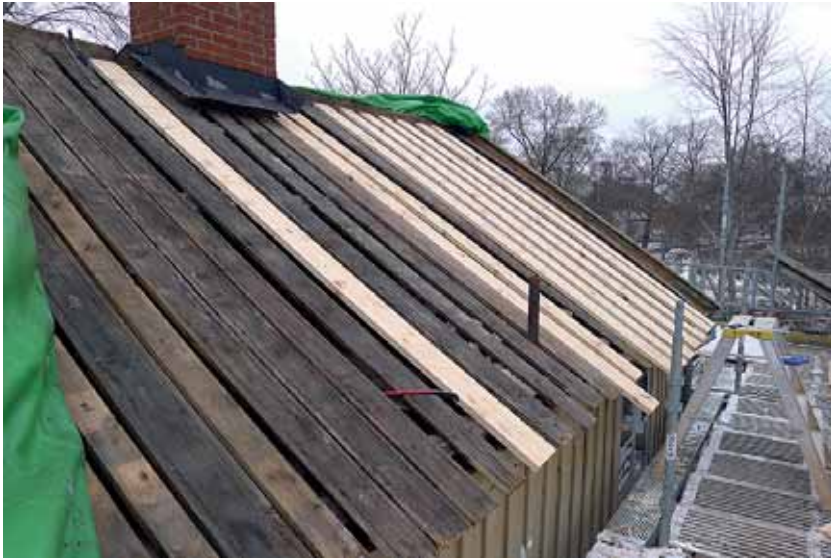
*Ett större parti av takets underbräder var i behov av byte. 22 jan. 2014.*

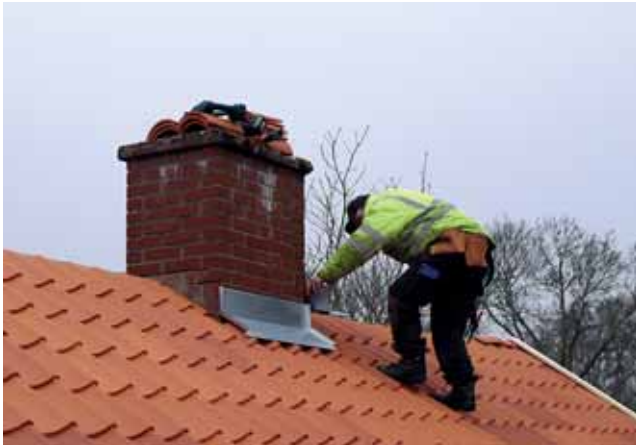
*Som sista moment monterades nya galvaniserade plåtbeslag till skorstenarna. 6 febr. 2014.*

- Alla bef. skorstensbeslag revs.
- Alla tre skorstenarna försågs med nya beslag av galvaniserad plåt.
- En ny fotplåt monterades även vid takfoten. Ej traditionellt, men acceptera- des då den alls inte syns.
