# Bryggeriet Nordstjernan

## Renovering av skorstenar 2013

Bryggeriet Nordstjernan - renovering av skorstenar  
Kv. Saga 1, Skövde  
Skövde kn, Västergötland  
Antikvarisk slutbesiktningsrapport  
Thomas Carlquist  
Byggnadshistorisk rapport 2014:12

Antikvarisk slutbesiktningsrapport.

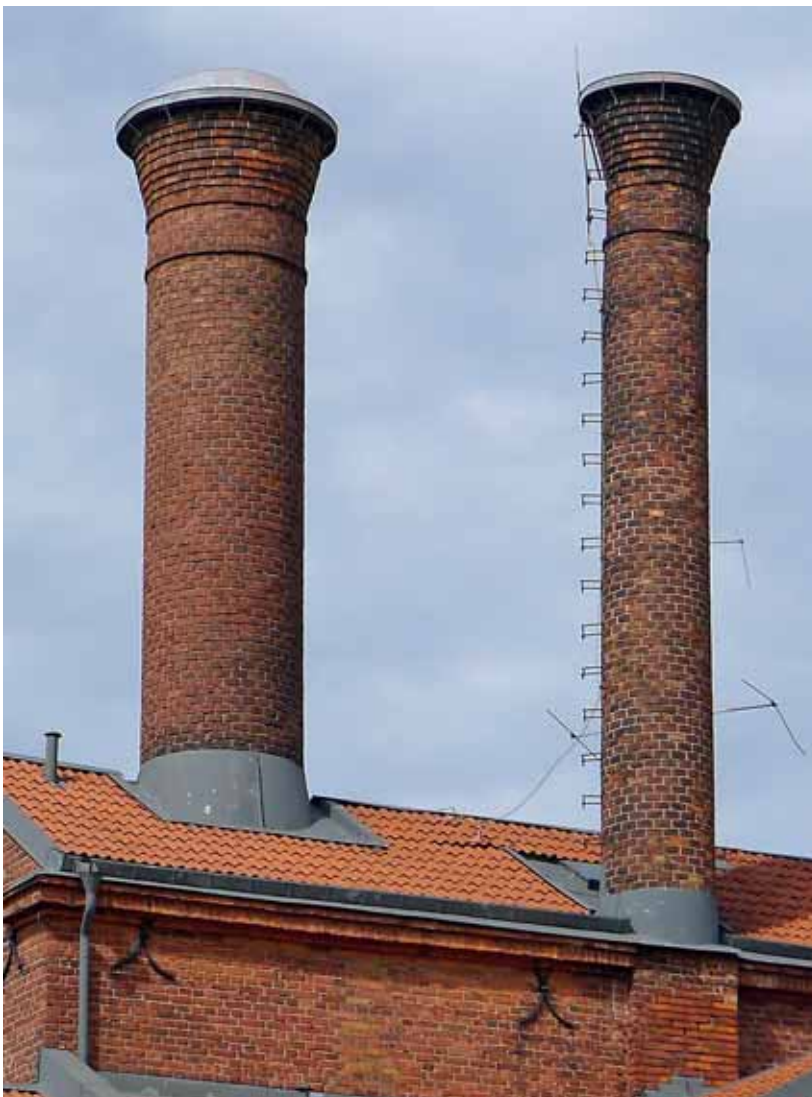
Oro hade uttryckts för att skorstenarnas murverk var sprucket och risk förelåg att de till o. med kunde rasa samman. Framför allt den smalare skorstenen visade tecken på att luta - övre delen hade sedan länge varit sned, den var lätt krökt och närmare besiktning avslöjade sprickor i murverket.

Museet har inga avgörande invändningar till de åtgärder som föreslås i handlingen. Av vad som kan iakttagas från marken ger den smalare, östra, skorstenen intryck av att vara värst skadad, även om böjningen alltså har funnits länge. Det tycks också som om det är den enda som har inmurade utvändiga stegjärn – några sådana kan inte iakttagas på den grövre skorstenen.

*Vid inspektion hade flera sprickor upptäckts i framför allt den smalare skorstenen, den grövre gav ett säkrare intryck. Notera böjningen i den smala skorstenens övre del - synlig på fotografier redan på 1930-talet. Endast den smala hade stegjärn inmurade. Juni 2012.*

Det synes som om den smalare, östra, skorstenen är den som är allvarligast skadad, varför arbetet torde inriktas på att åtgärda denna. Den grövre, västra, kan sannolikt stå ytterligare en tid.

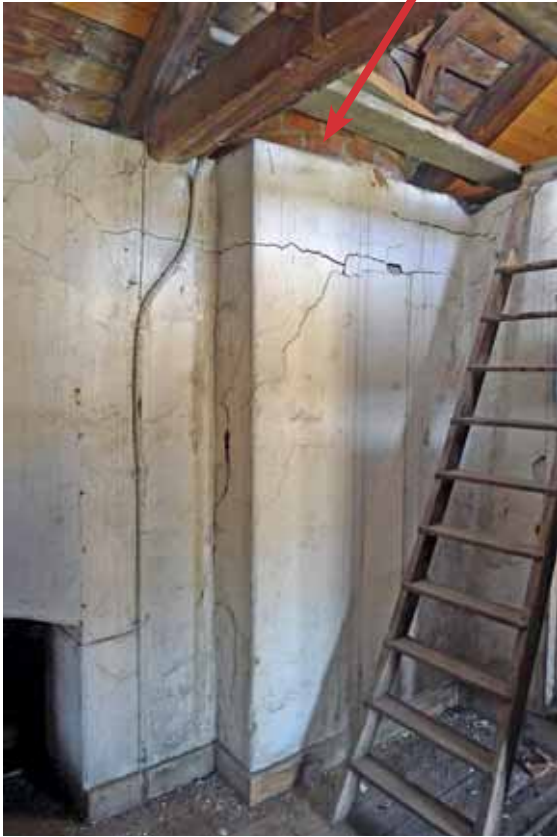
*Fundamentet till den smala skorstenen inne på vinden (den runda skorstenens nedersta skift ses vid pilen). Stora sprickor i murverket. Juni 2013.*

- Invändigt är skorstenen putsad eller slammad liksom den ursprungliga hade varit.
- *Den västra*, grövre, skorstenen har förstärkts med bandjärn av Cortenstål, 8 st, tjocklek 5 mm, som bultats med rostfria bultar. Ett band på cirka vart 10:e skift.
- Invändigt på vinden har det synliga fundamentet till skorstenen rengjorts från skadat bruk och skadade tegelstenar varefter skadorna murats om, och hela partiet putsats med hydrauliskt kalkbruk.

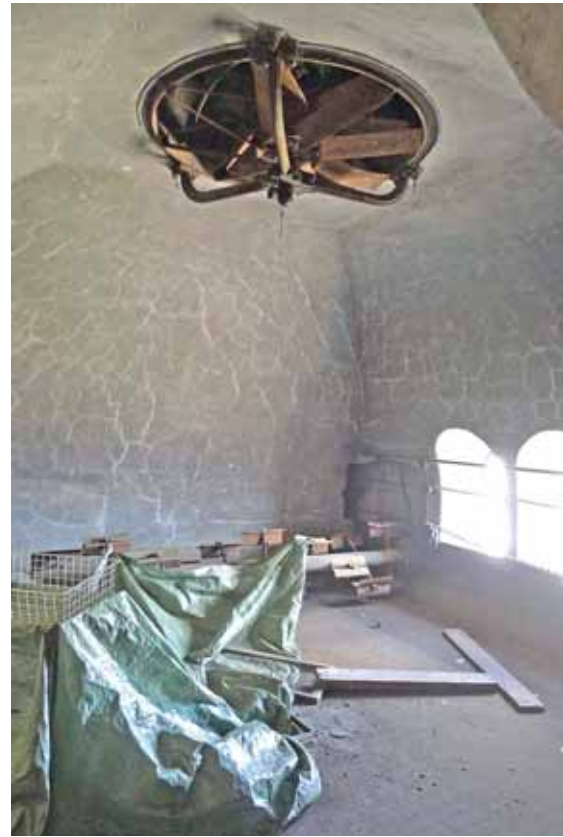
*Den grövre skorstenen står på krönet av ett välvt rum inne på vinden och tycks ha haft någon ventilerande funktion. Inga sprickor upptäcktes i detta murverk. Juni 2013.*

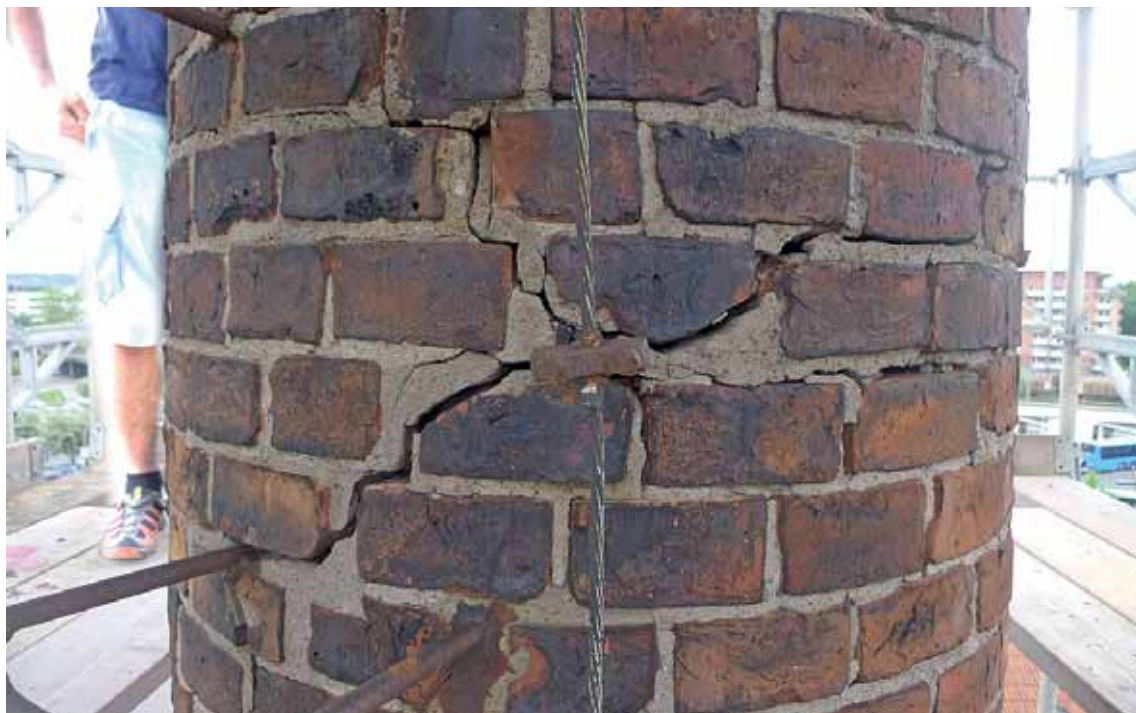
*Den smala skorstenen hade flera sprickor i murverket, bl a där åskledare och stegjärn varit fästa. 3 juni 2013.*

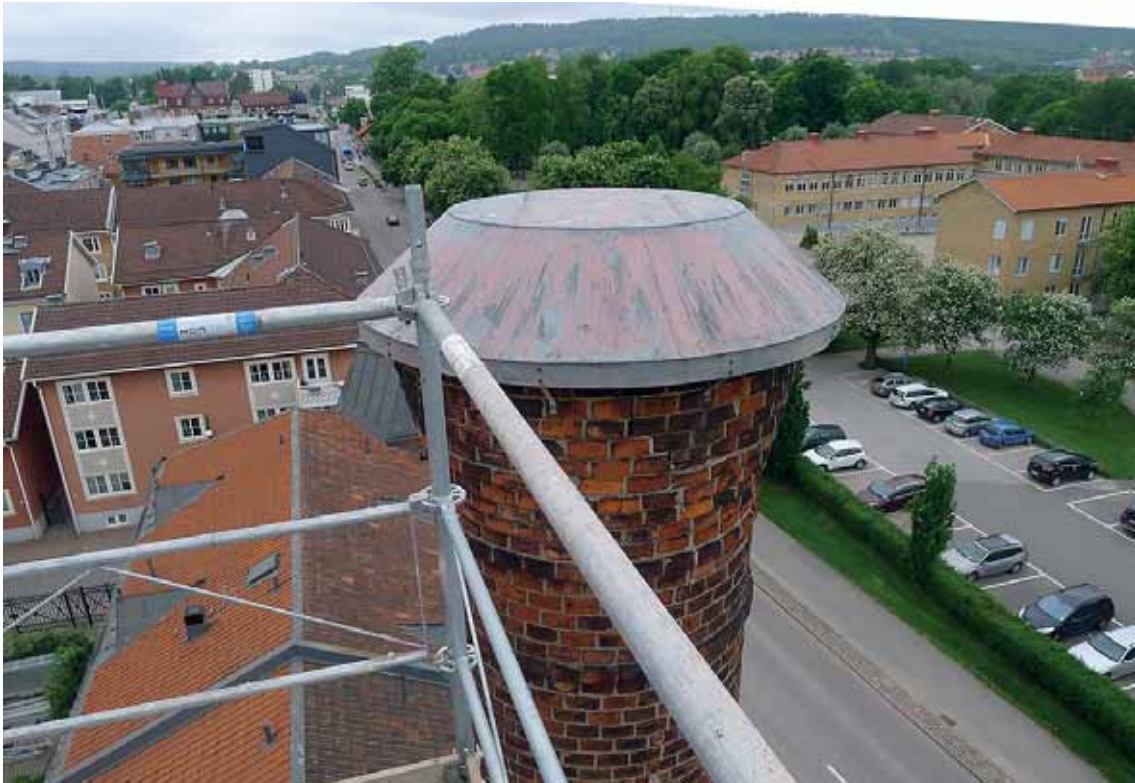
*Skorstenarna var, troligen på 1980-talet, täckta med "lock" av galvad plåt. Bilden visar den västra, grövre. 3 juni 2013.*

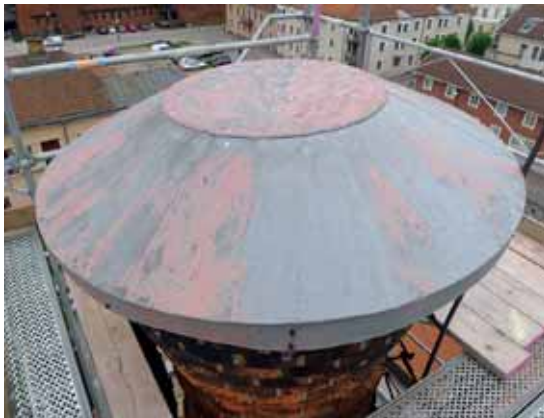
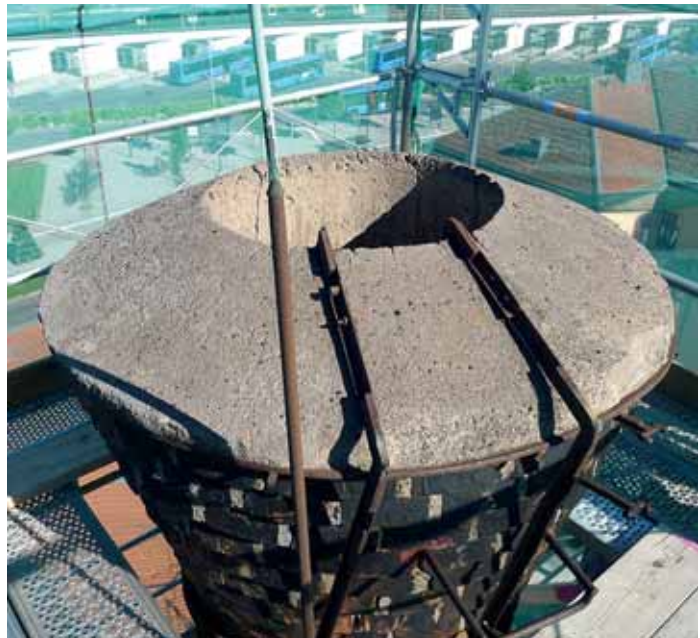
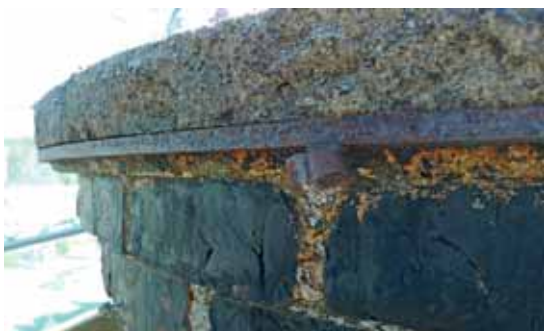
*Ovan t.v: Östra skorstenens täckning. Ovan: Under plåt-  
avtäckningen fanns en gjuten krona av betong.  
T.v: Ingjuten i kronan satt ett järnring. 3 juni 2013.*

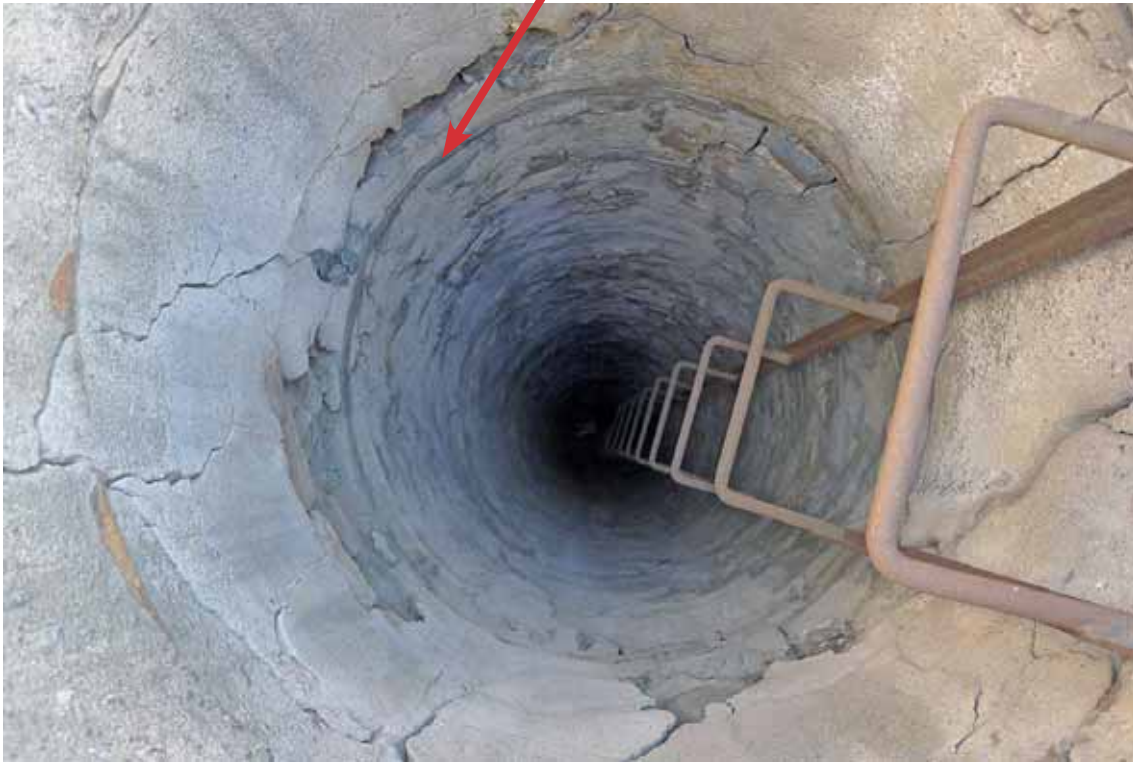
*En blick ner i smala skorstenen visar att den varit putsad invändigt, därtill med inmurade föstärkande järnringar (pilen). Den invändiga (!) järnstegen visade sig ha haft en viktig förstyvande verkan sedan murverket börjat spricka. 10 juni 2013.*

- *Den östra*, smalare, skorstenen monterades ned i sin helhet och ingående radialtegel sparades för återanvändning. Det visade sig att när den invändiga järnstegen togs bort, stabiliteten i skorstenen allvarligt försämrades, rasrisk uppstod med följd att skorstenen raskt togs ned.

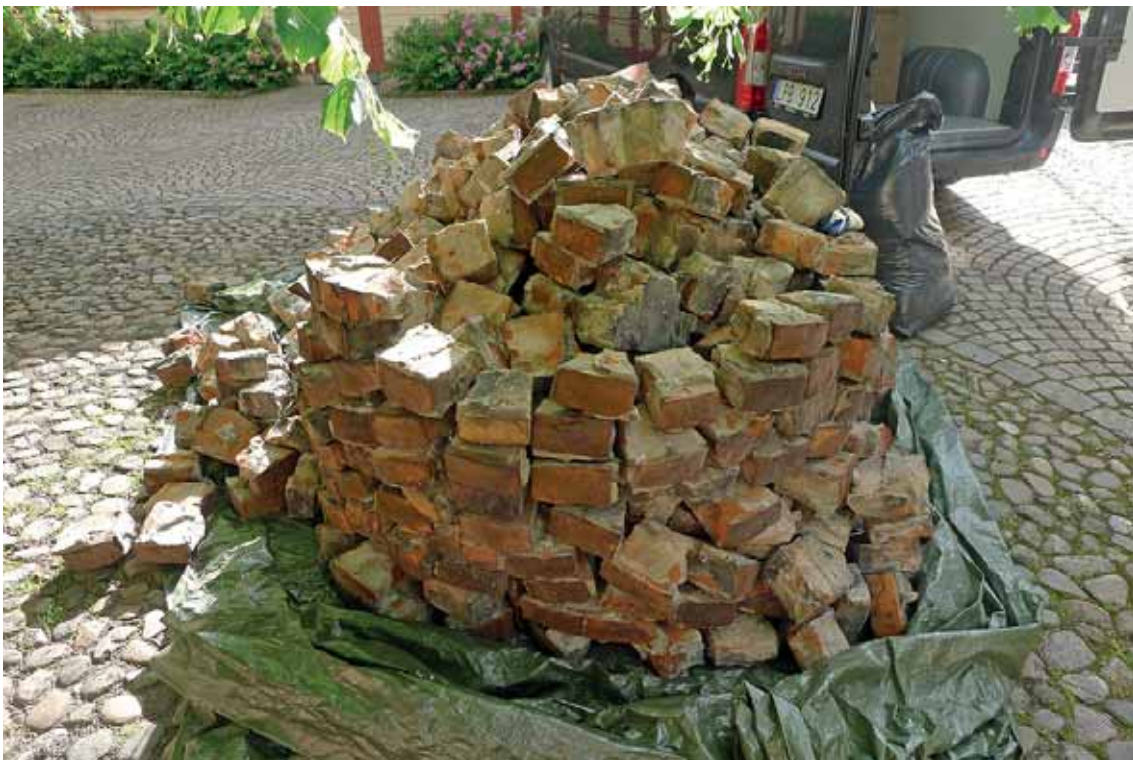
*När järnstegen lyfts upp ur skorstenen plockades murverket snabbt ned. Radialtegllet sparades på gården för rengöring och återbruk. 2 juli 2013.*

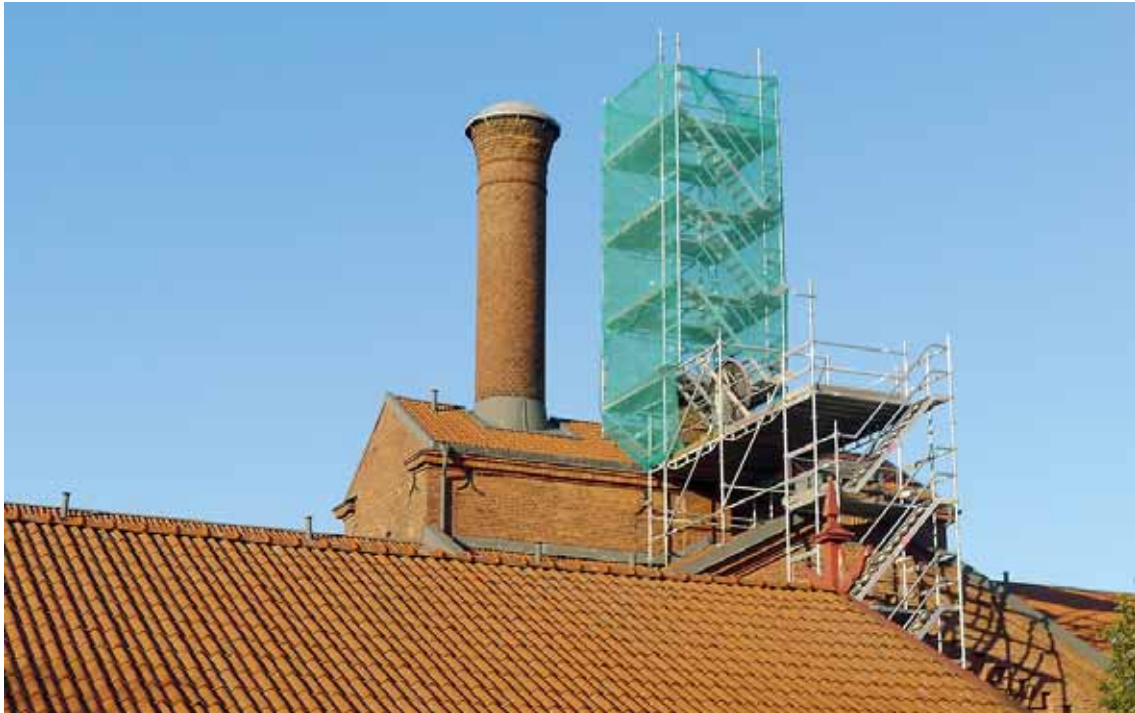
*Ställningen stod kvar över sommaren och hösten medan undersökningar av underliggande murverk gjordes. Okt. 2013.*

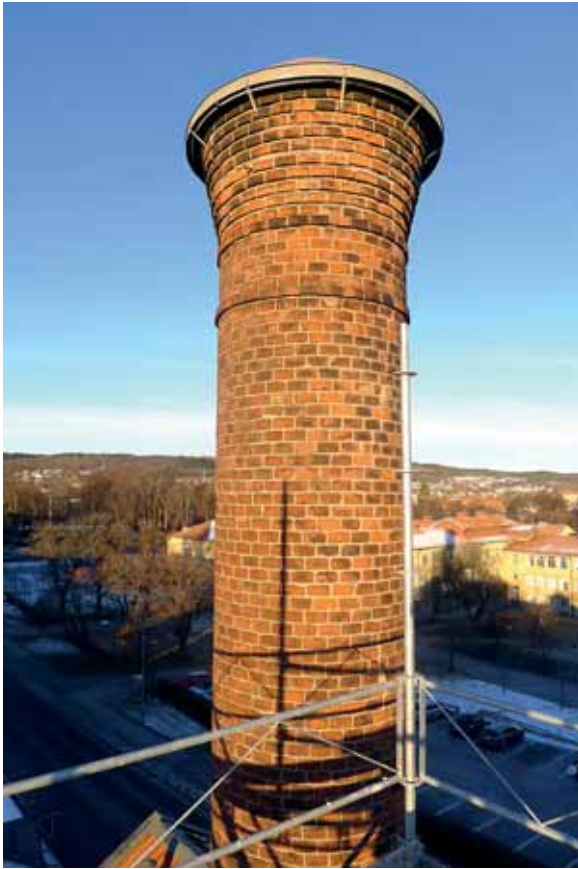
*Den västra, grövre, skorstenen var i betydligt bättre skick, endast med enstaka sprickor i murverket. Nov. 2013.*

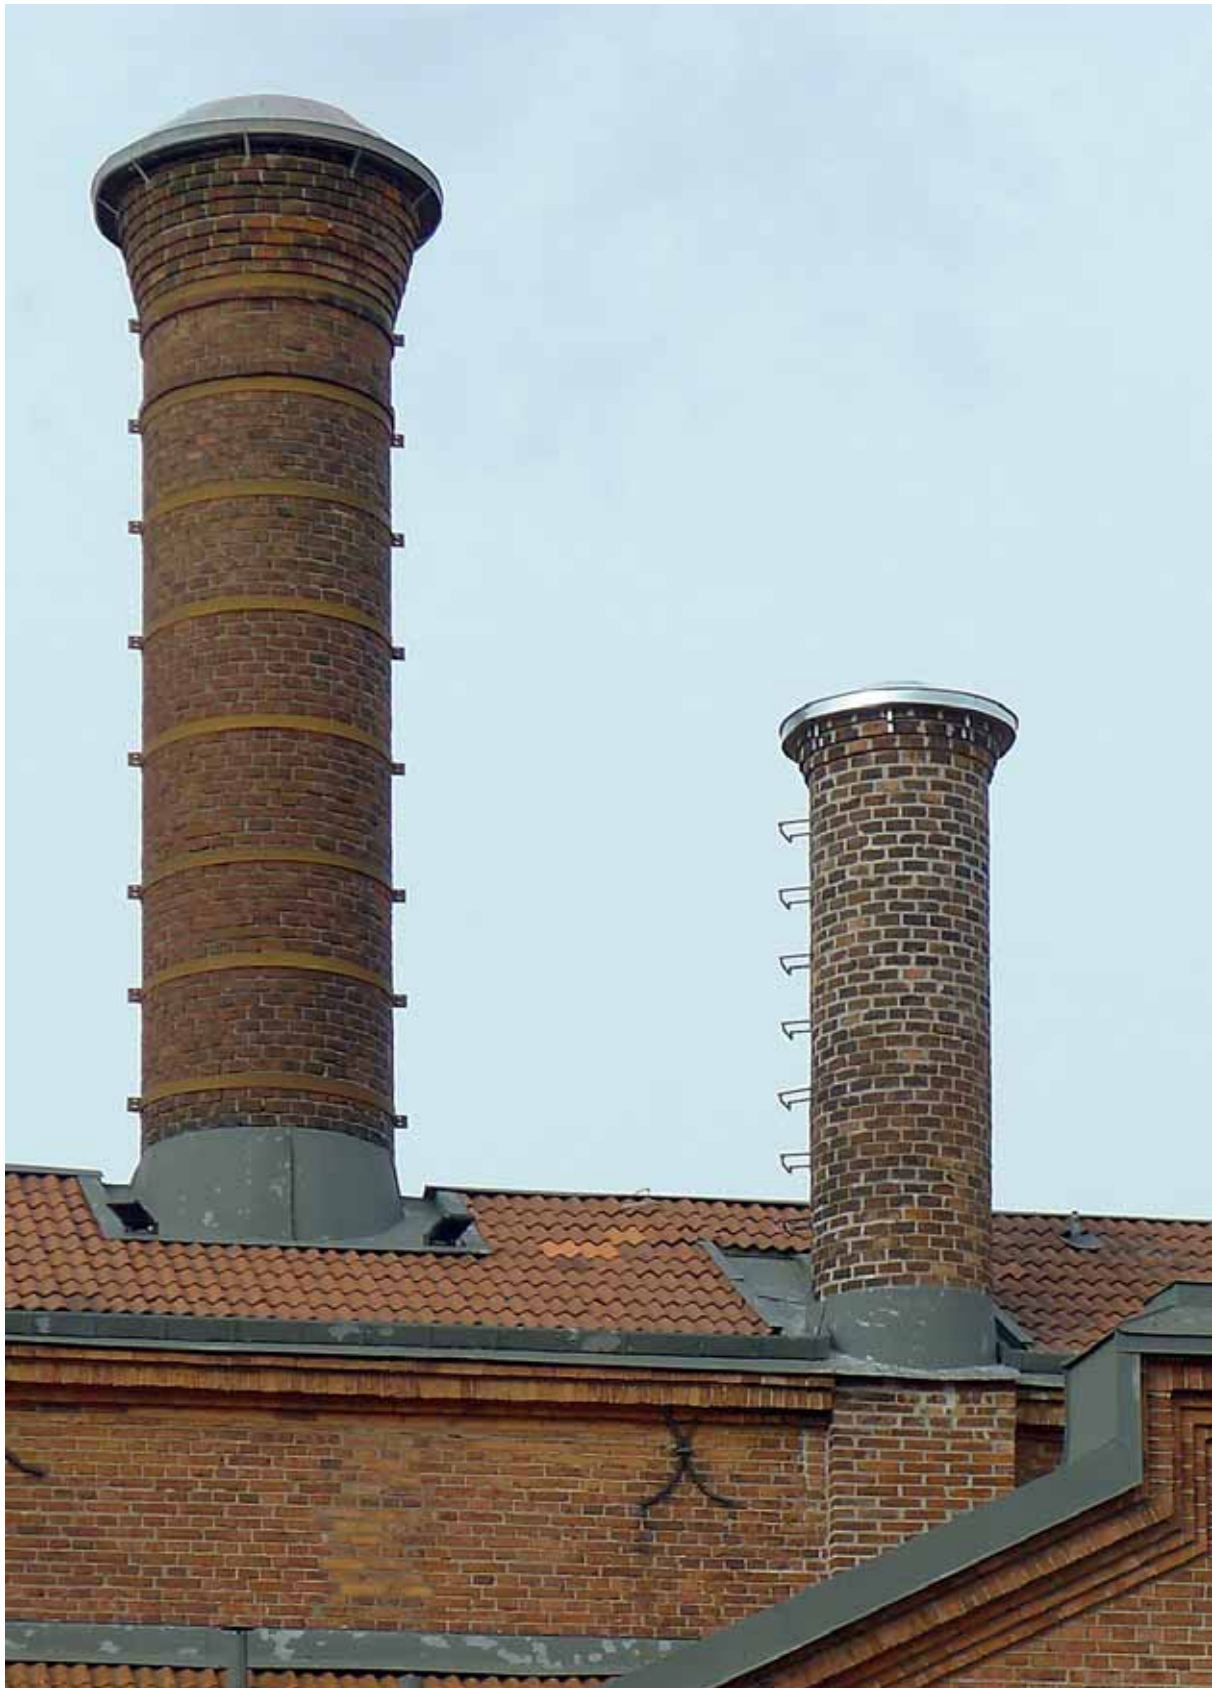
*De båda skorstenarna efter avslutade renoveringsåtgärder. Mars 2014.*
