Piperska lasarettet

Renovering av skiffertak 2013

Piperska lasarettet - renovering av skiffertak
Brunnsborg 6:1, Ova sn
Götene kn, Västergötland
Antikvarisk slutbesiktningsrapport
Thomas Carlquist
Byggnadshistorisk rapport 2014:13

Antikvarisk slutbesiktningsrapport.

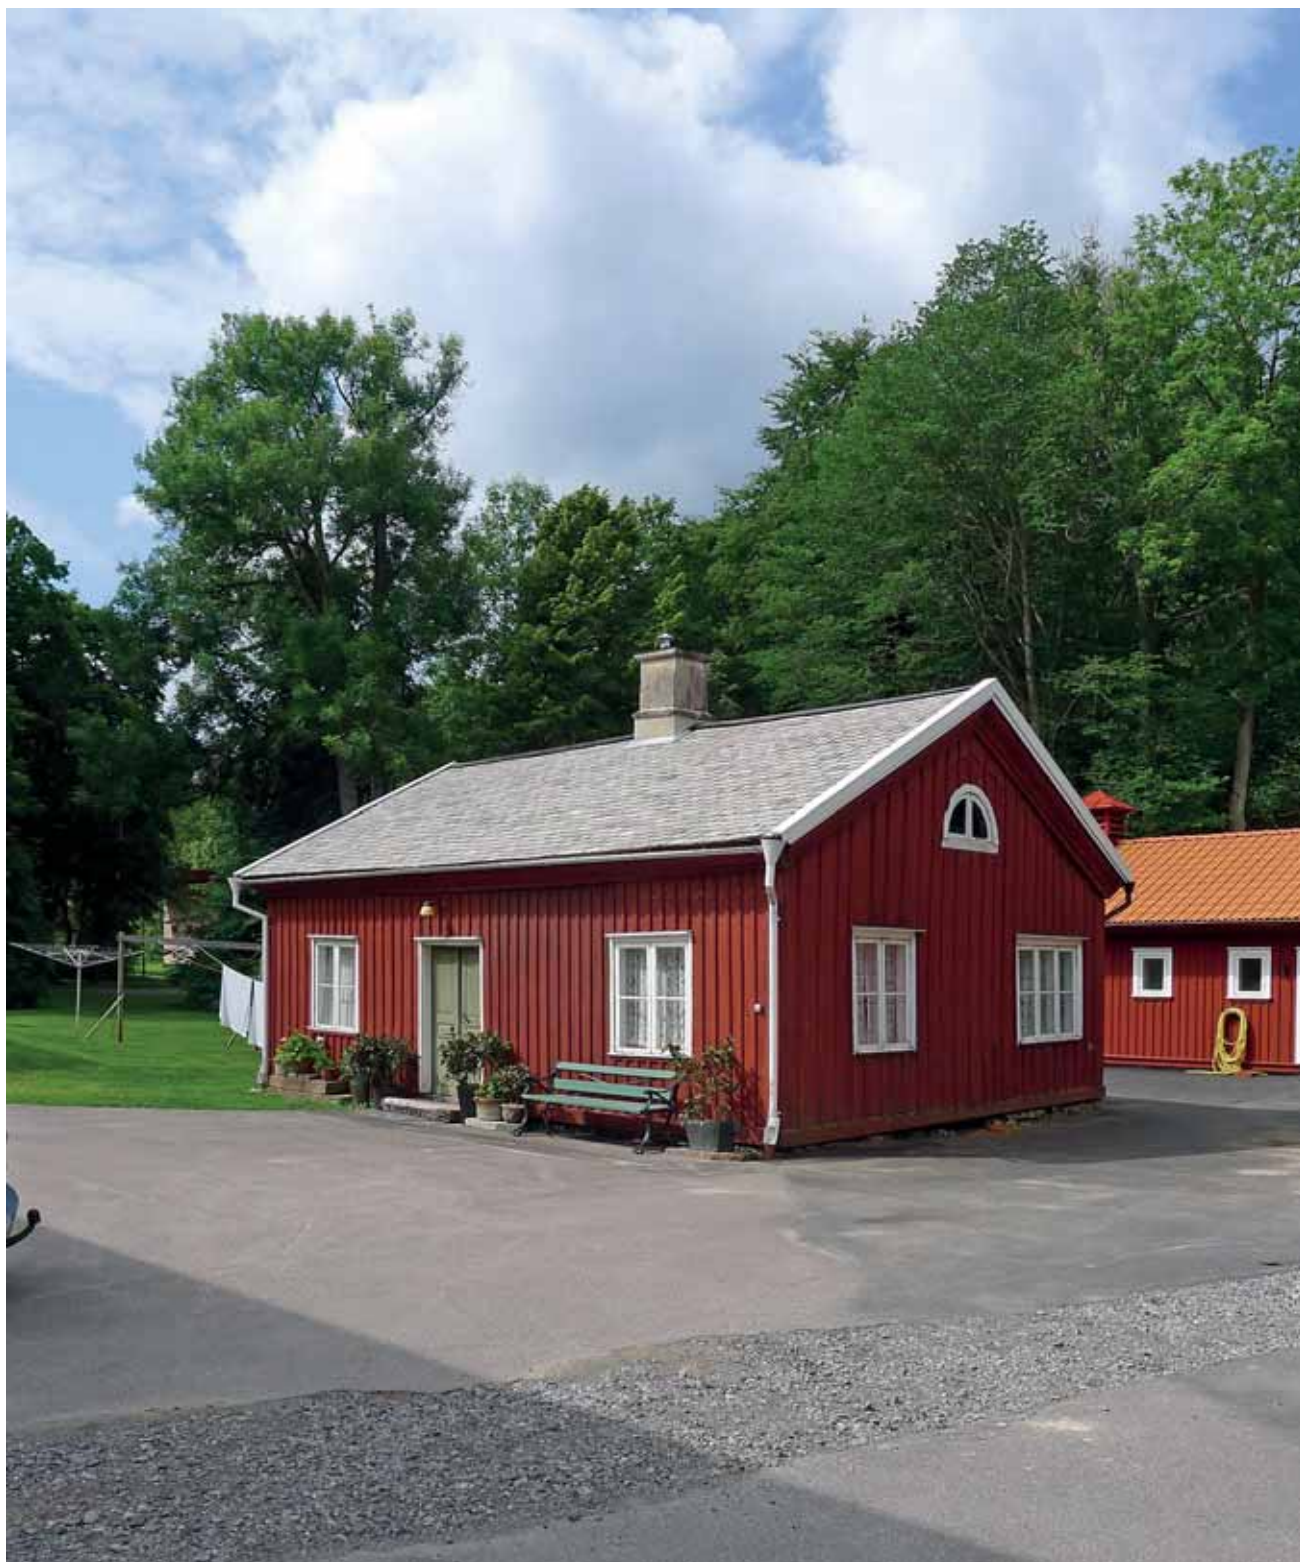
Omslagsbild: Köksbyggnaden vid Piperska lasarettet, efter renovering av tak och skorsten. Foto: Thomas Carlquist, 3 juli 2013.

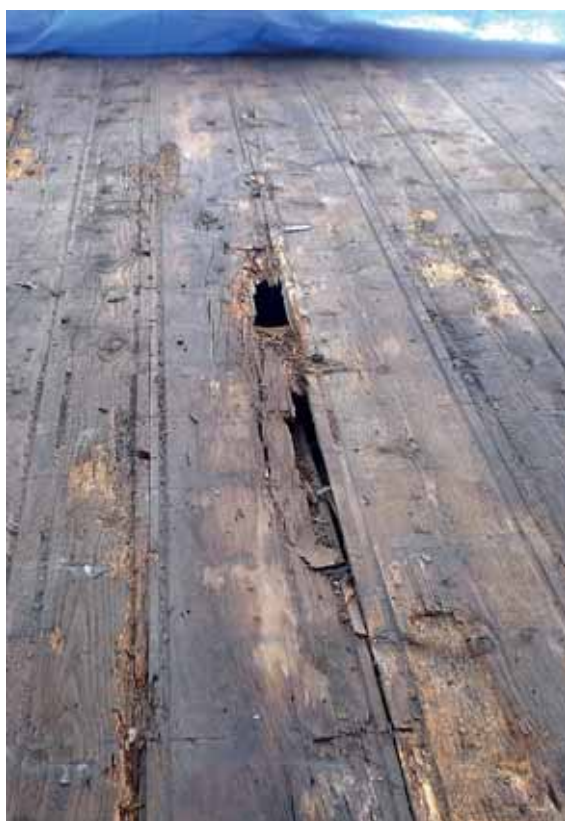
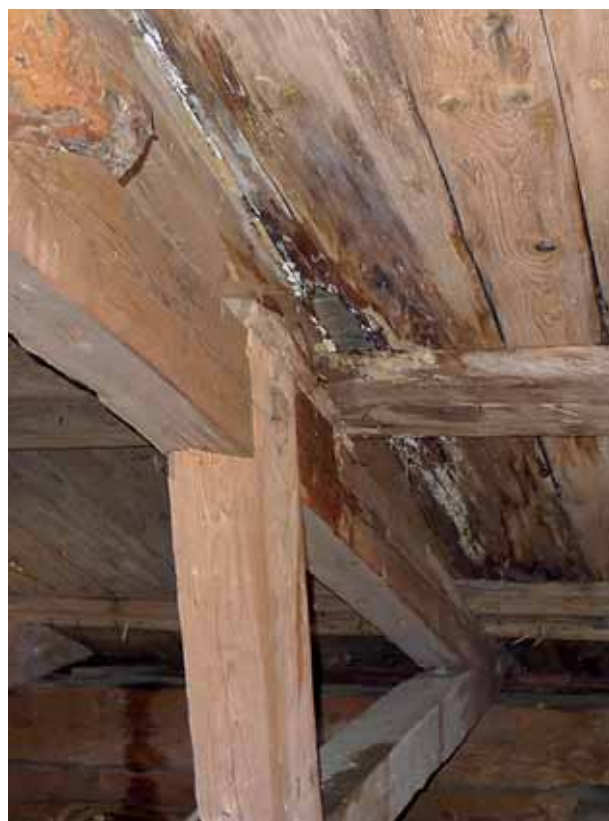
- Skiffertaket på köksbyggnaden är i behov av omläggning. Läckage förekommer på flera ställen och underliggande panel har börjat ta skada, dock ännu inte takkonstruktionen för övrigt.
- Skorstensstock inne på vinden och skorsten övernock är i behov av översyn och renovering av putsskador.

Läckage hade förekommit i delar av det rötskadade taket, med invändiga mögelskador som följt. April 2013.

- Takpanelen består av ram- och kilsågade bräder med vattenrännor, varierande i bredd från ca 20 cm till drygt 50 cm. Kilsågningen medförde att en bräda kunde vara 25 cm bred i ena änden och 35 i den andra. Dåliga eller rötskadade bräder har bytts och överallt ersatts av nya bräder i samma utförande, alltså passats in i det utrymme som den gamla brädan upptog. Spånt har frästs i nya bräder och lösa fjädrar har tillverkats. Vattenrännor har frästs i varje bräda.

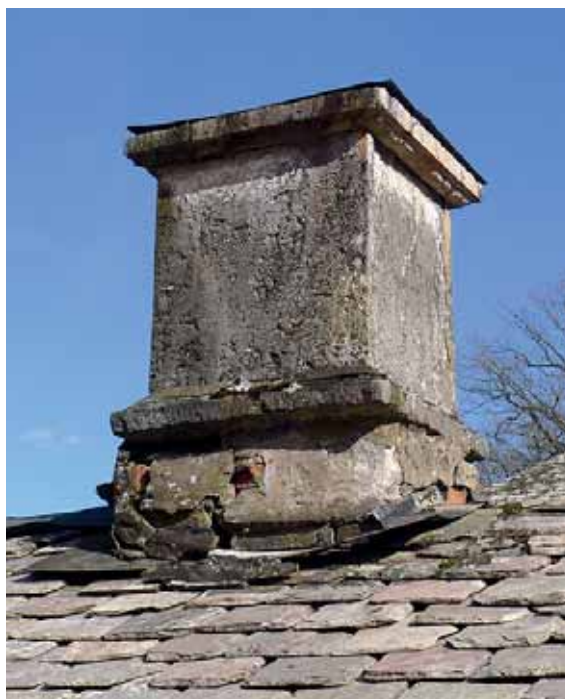
Även putsen på hallaskorstenens sockel var skadad, liksom putsen på den invändiga murstocken. April 2013.

- Nya vindskivor, vattbräder och nockbräda (allt av trä) har monterats. Vindskivorna kom att målas vita med linoljefärg.
- Skador i skorstenens putsade sockel har knackats ned och putsats om med hydrauliskt kalkbruk. Invändigt har putsen på murstocken också lagats i.

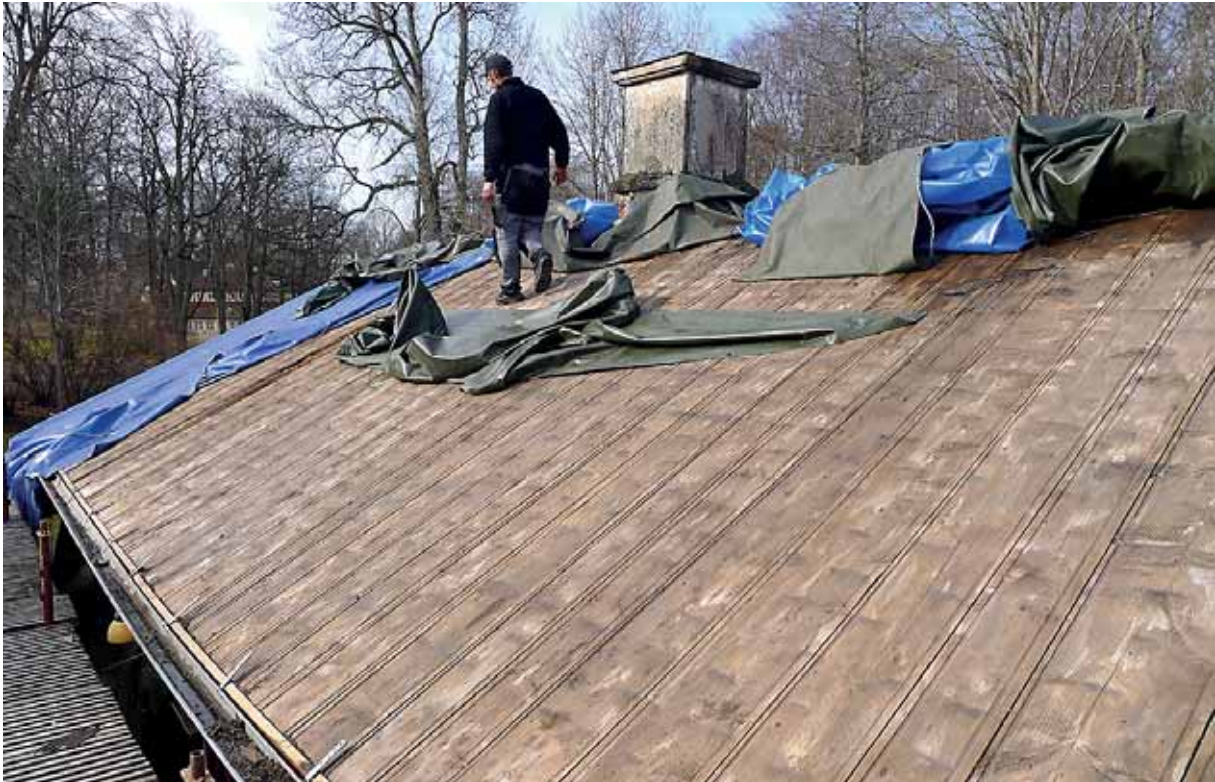
Takpanelen med hyvlade vattenrännor mot öster var i förhållandevis gott skick - endast smärre partier behövde bytas. 16 april 2013.

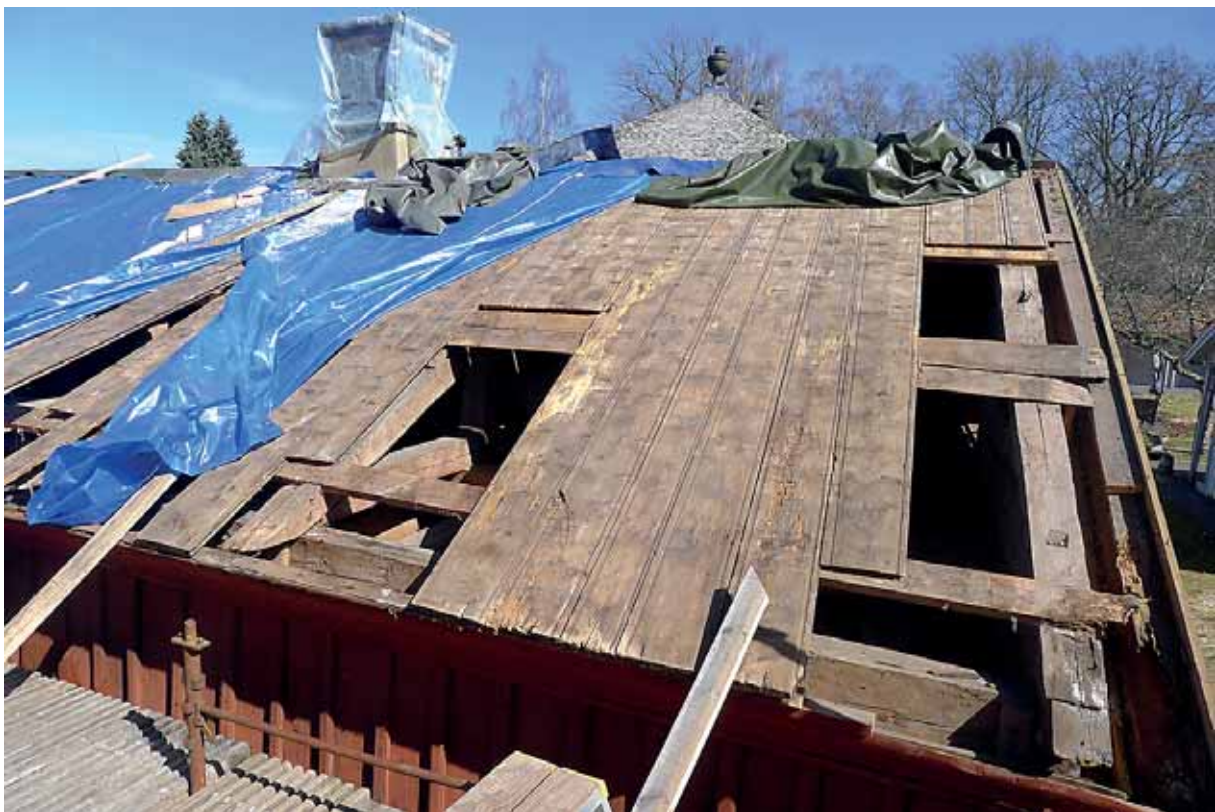
- Befintliga skifferplattor har tvättats, tagits ned och spruckna eller dåliga har sorterats bort.
- Östra takfallet hade ej haft någon underlagspapp mellan takpanel och skiffer, och var i allt väsentligt i jämförelsevis gott skick.
- Västra takfallet hade vid någon omläggning försetts med till synes två lager papp. På detta takfall var underliggande brädtak i betydligt sämre skick, sannolikt beroende på svårigheter för fukt och väta som kommit under pappen att

torka ut, varför beslut togs att inte lägga någon underlagspapp vid den förestående omläggningen av skiffret.

Skiffret mot väster hade vid något tillfälle lagts om på en underlagspapp - här var fukt- och röt-skadorna i panelen betydligt mer omfattande. 25 april 2013.

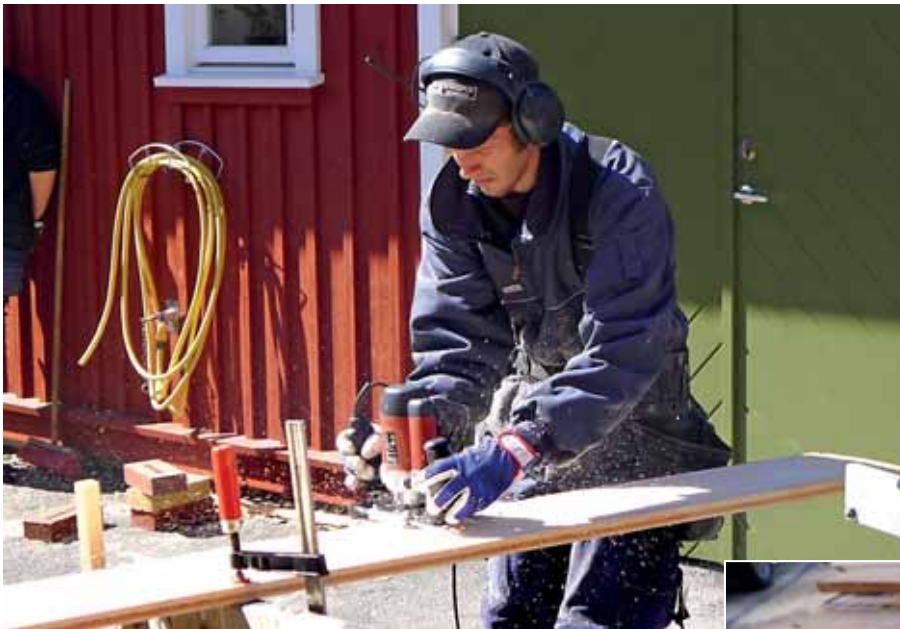
I de nya takbräderna frästes spår/vattenrännor lika de befintliga. Därtill frästes en not och tillverkades lösa fjädrar. 3 juni 2013.

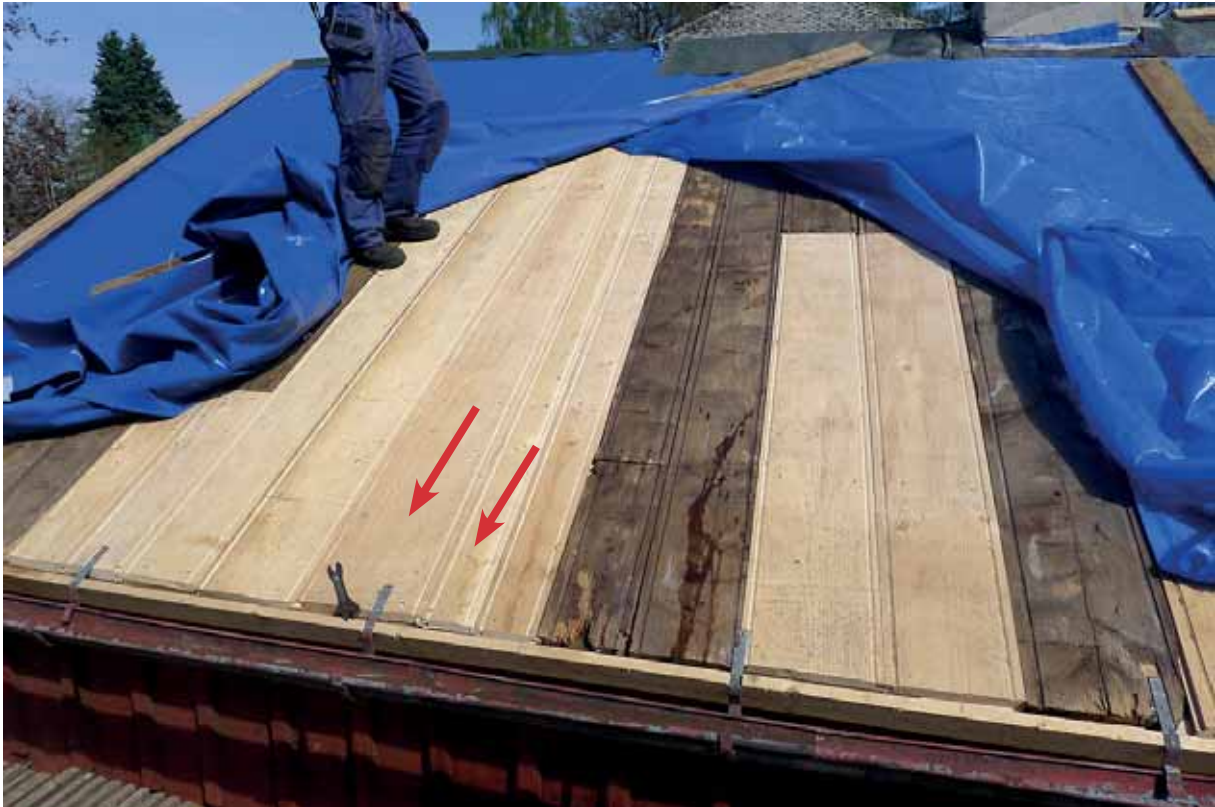
De gamla takbräderna var kilsågade och av varierande bredder. De nya bräderna anpassades till de gamla på samma sätt. 15 maj 2013.

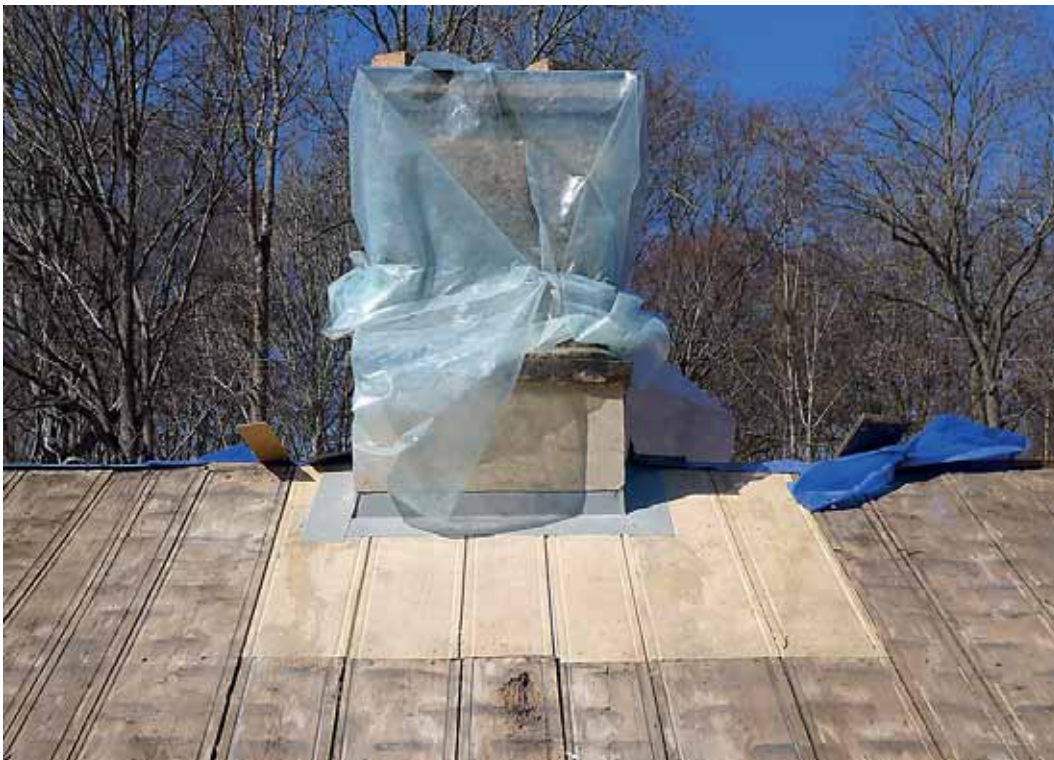
Nya takbräder vid skorstenen och nytt underbeslag. Märk passningen i bredder. 2 maj 2013.

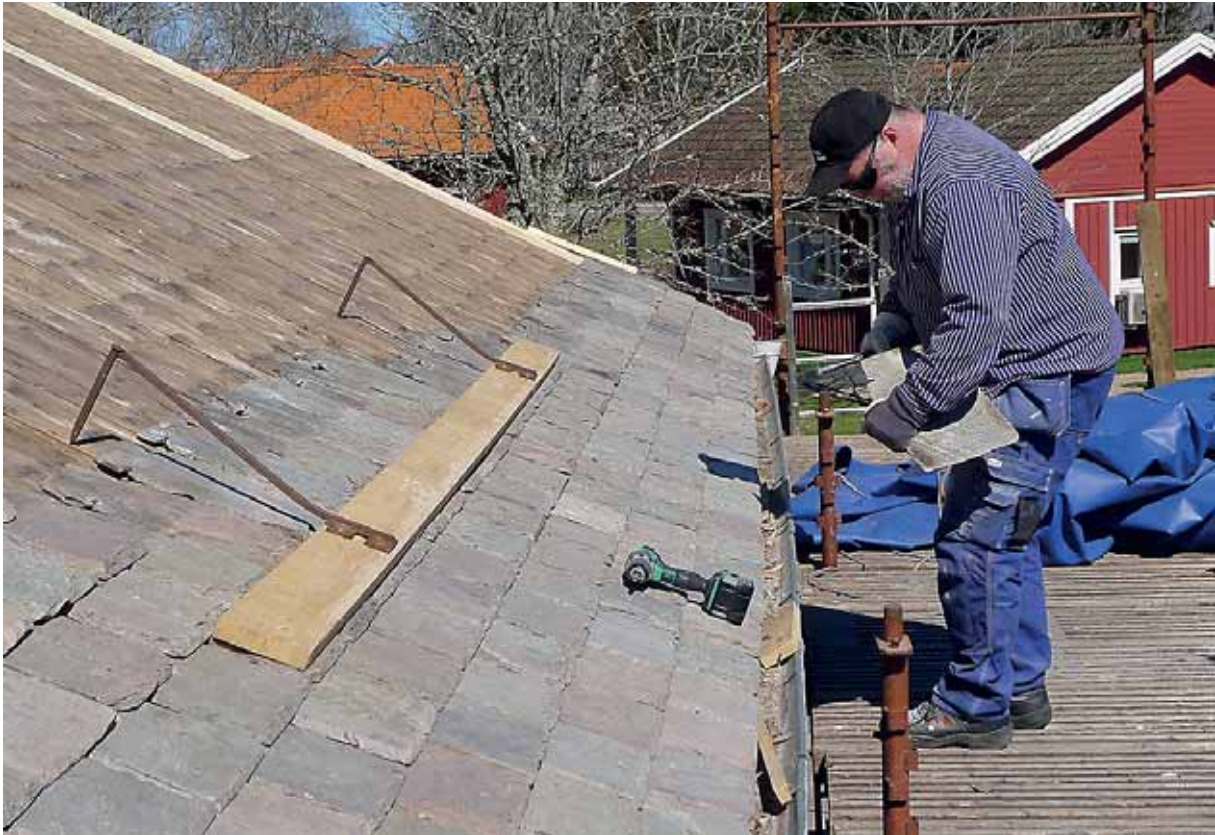
Sedan skiffret rengjorts kontrollerades haken för spikarna innan skiffret återlades. Östra takfallet. 2 maj 2013.

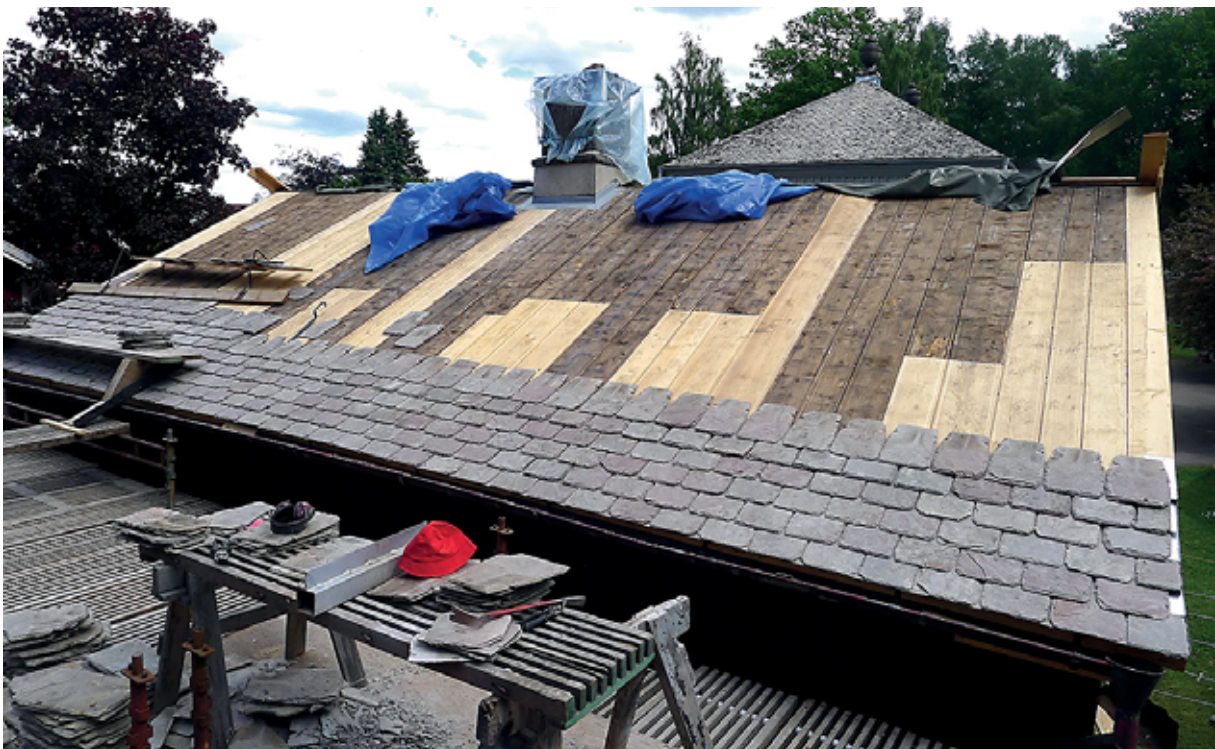
Västra takfallet krävde omfattande lagningar innan skiffret kunde börja återläggas. Dessutom ilagades ett stycke av långbandet och taklisten ungefär nedanför skorstenen. 5 juni 2013.

- I takfotens långband mot väster har en ca 50 cm lång rötskada åtgärdats med elst ilusning/halvsulning med nytt virke.
- Skadade delar av den profilerade listen i takfoten har bytts mot friskt virke.

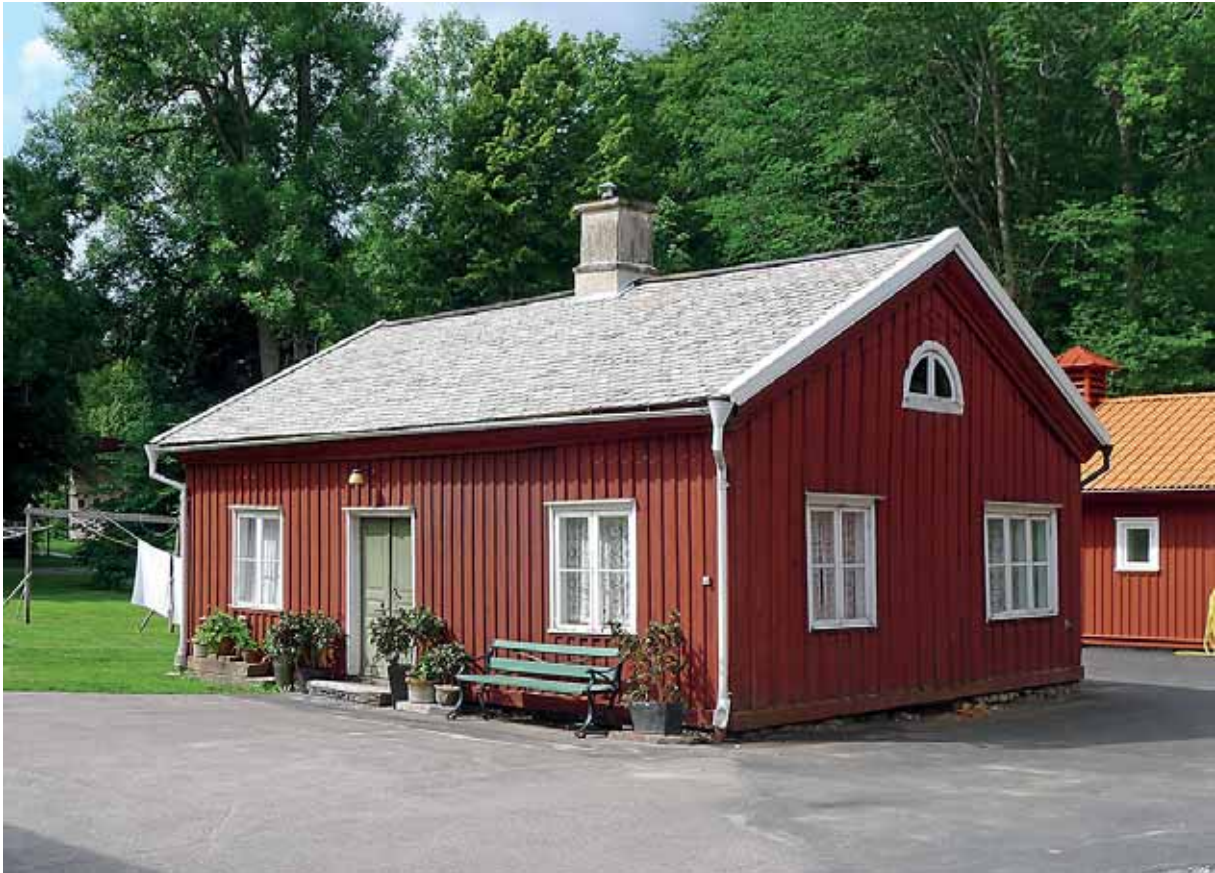
I slutet av juni var skiffertaket på köksbyggnaden återlagt. Även vindskivorna byttes i samband med takarbetet. 3 juli 2013.

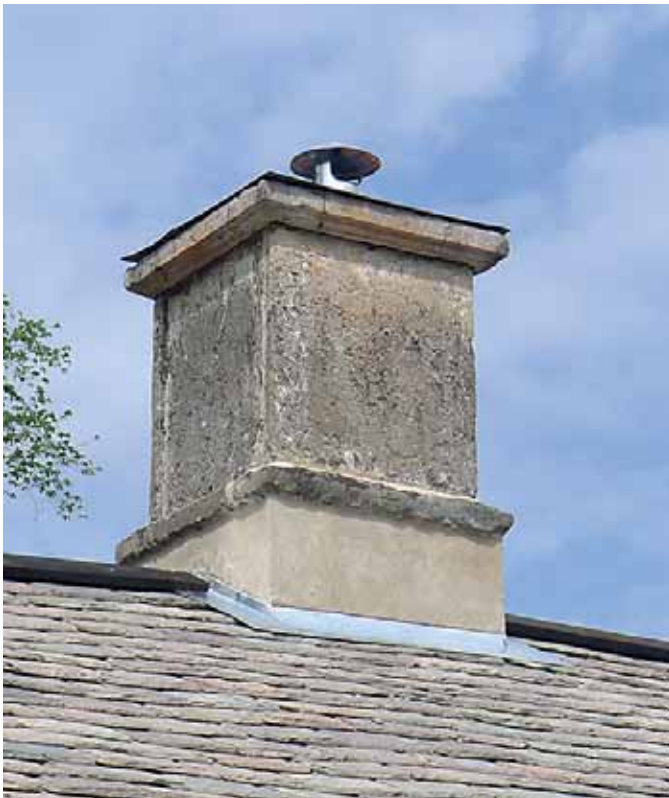
Skorstenen med ny kalkputs på sockeln och nya galvaniserade plåtbeslag. 3 juli 2013.

- I samband därmed har nya under- och överbeslag av galvaniserad omålad plåt till skorstenen monterats, synliga delar lika de befintliga.
- Vid återmonteringen av skiffret har ca 30 % behövt kasseras och ersättas med begagnat likadant skiffer. Allt skiffer har tvättats rent från alger och andra påväxter. Skiffret har spikats med syrafast rostfri spik, varvid stenarnas hak har justerats och/eller skärpts. Eftersom panelen klarat sig bättre på takfallet utan underlagspapp, uteslöts den helt vid återläggningen av skiffret.
