# Hyringa fornstuga

## Renovering av tak 2014

Hyringa fornstuga - renovering av tak 2014  
Prästtorp 1:13  
Grästorps kn, Västergötland  
Antikvarisk slutbesiktningsrapport  
Thomas Carlquist  
Byggnadshistorisk rapport 2014:14

Antikvarisk slutbesiktningsrapport.

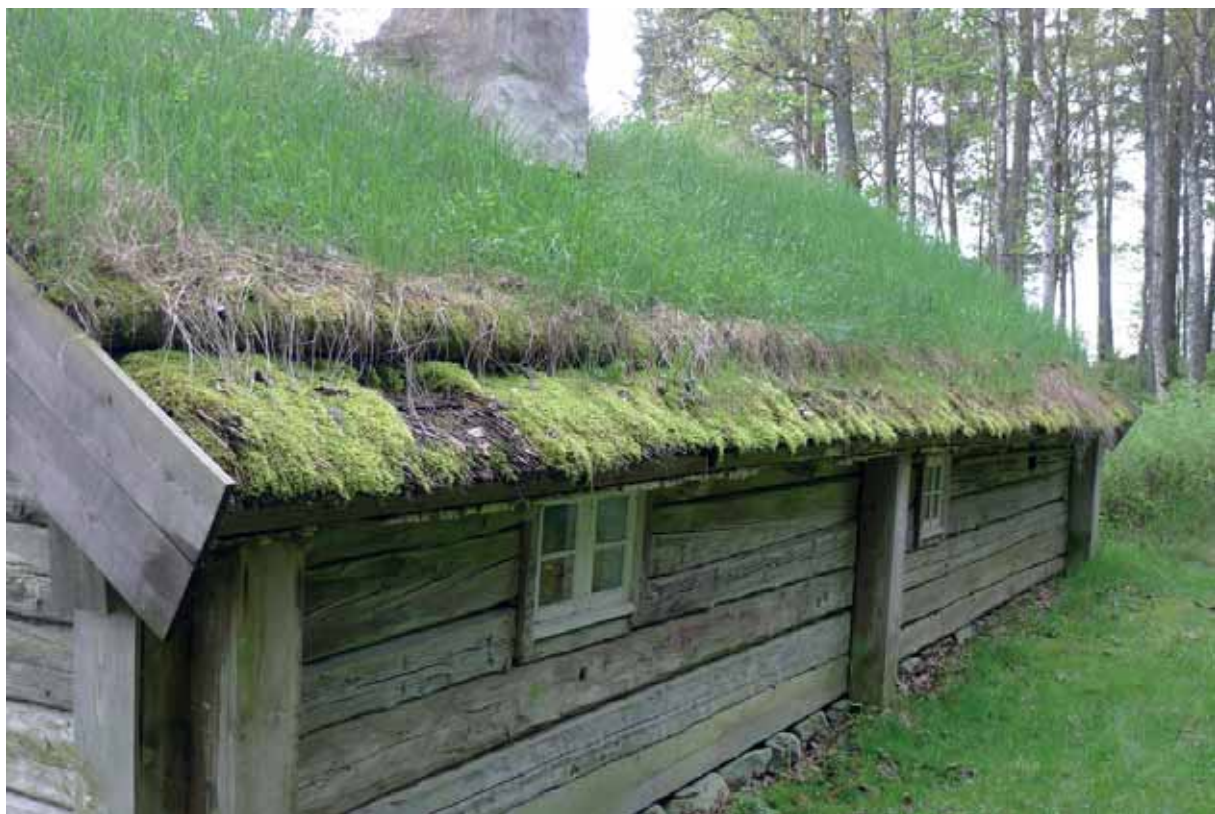
Mullstockarna var båda gravt rötskadade och måste ersättas. Vasstäckningen under torven var sliten och mycket tunn på flera ställen, och därför i stort behov av byte.

*Hyringastugan, takfallet mot skogen. Vassen kraftigt mossbelupen. Mullstocken rötskadad. Maj 2014.*

- Vassen bands denna gång med kulturhistoriskt mera riktiga hasselkäppar, som nu ersatte de tidigare armeringsjärnen, vilka kasserades.
- De rötskadade mullstockarna ersattes med nya av gran som ströks (ganska flödigt) med trätjära för ökat rötskydd. Mullstockarna fästes mot taket på samma sätt som de befintliga, dvs med grov ståltråd som når över nock till motsvarande mullstock på takets andra sida. De meterlånga tränaglarna, som användes i äldre tid, diskuterades men utfördes dessvärre inte denna gång.

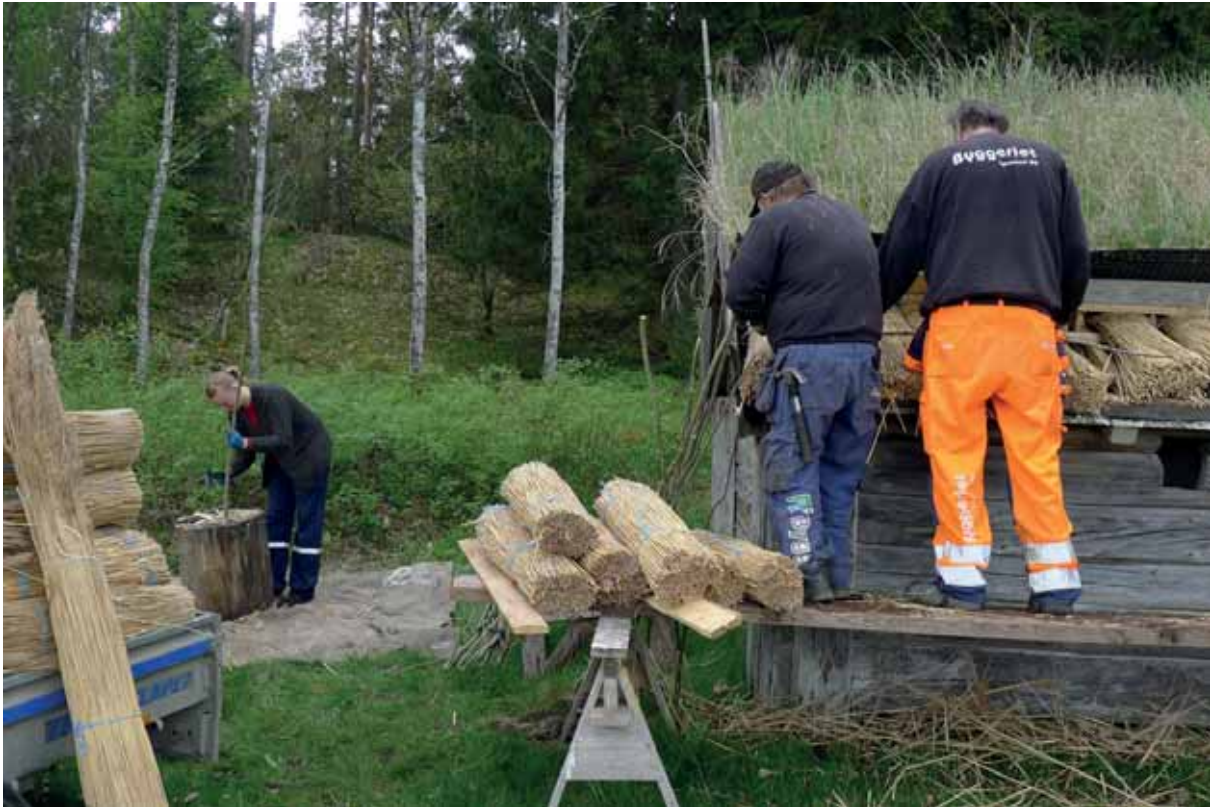
*Sofia Nilsson i föreningen, t.v., arbetar med hyfsning och spetsning av hasselkäpparna, som nu ersatte de tidigare armeringsjärnen. Bengt Rune och Jörgen ordnar med vasskärvarna. Maj 2014.*

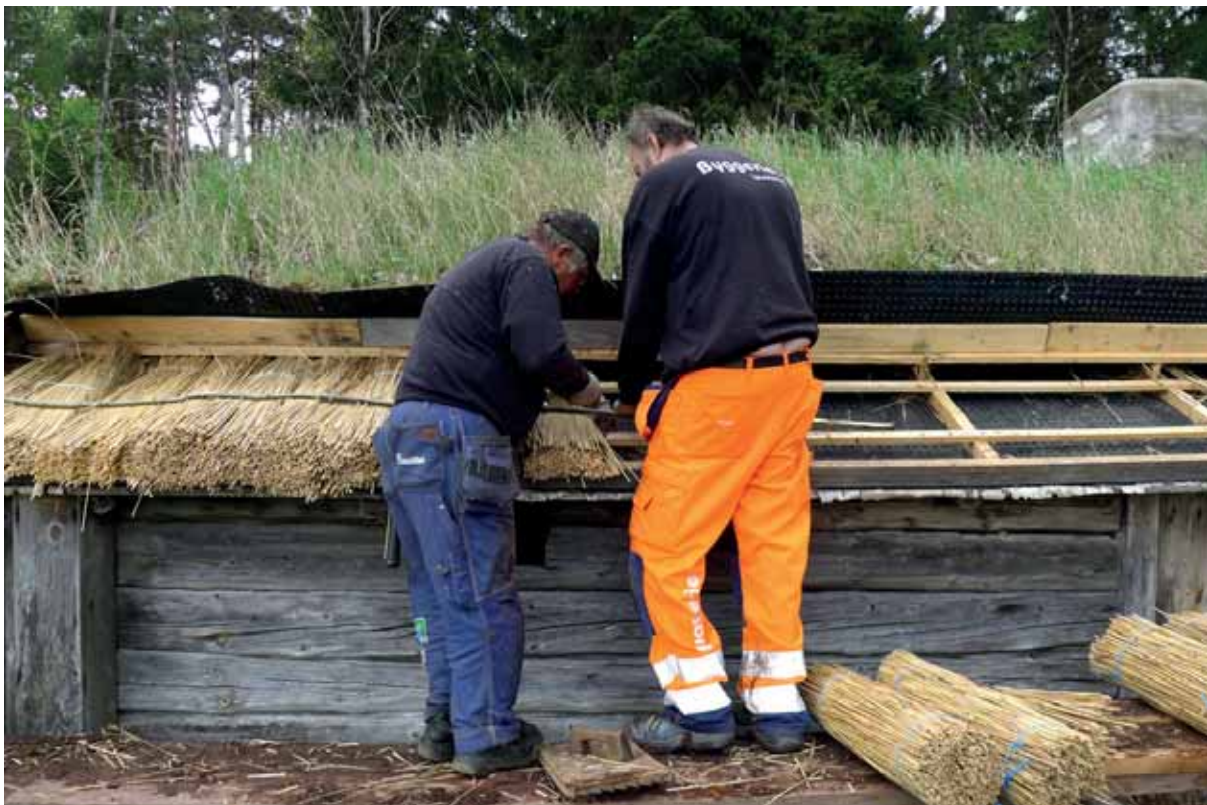
*På Platonmattan monterades läkt som vassen binds mot. Hasselkäpparna, täckespröten, binds med ståltråd mot läkten. Nästa lager vass binds mot käpparna. Maj 2014.*

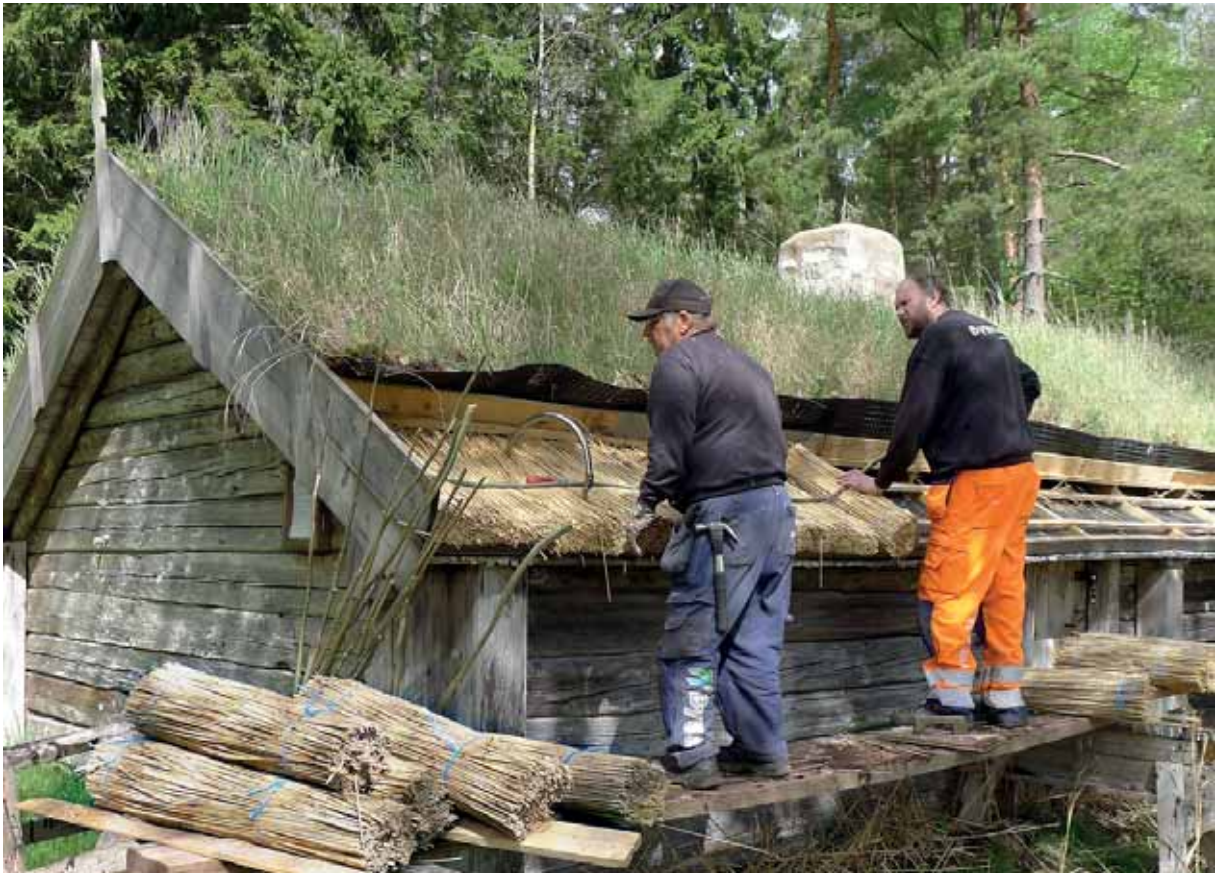
*Bengt Rune och Jörgen, t.h., lägger ut vasskärvarna och skjuter upp dem under torven, som tillfälligt hålls undan av en bräda. Maj 2014.*

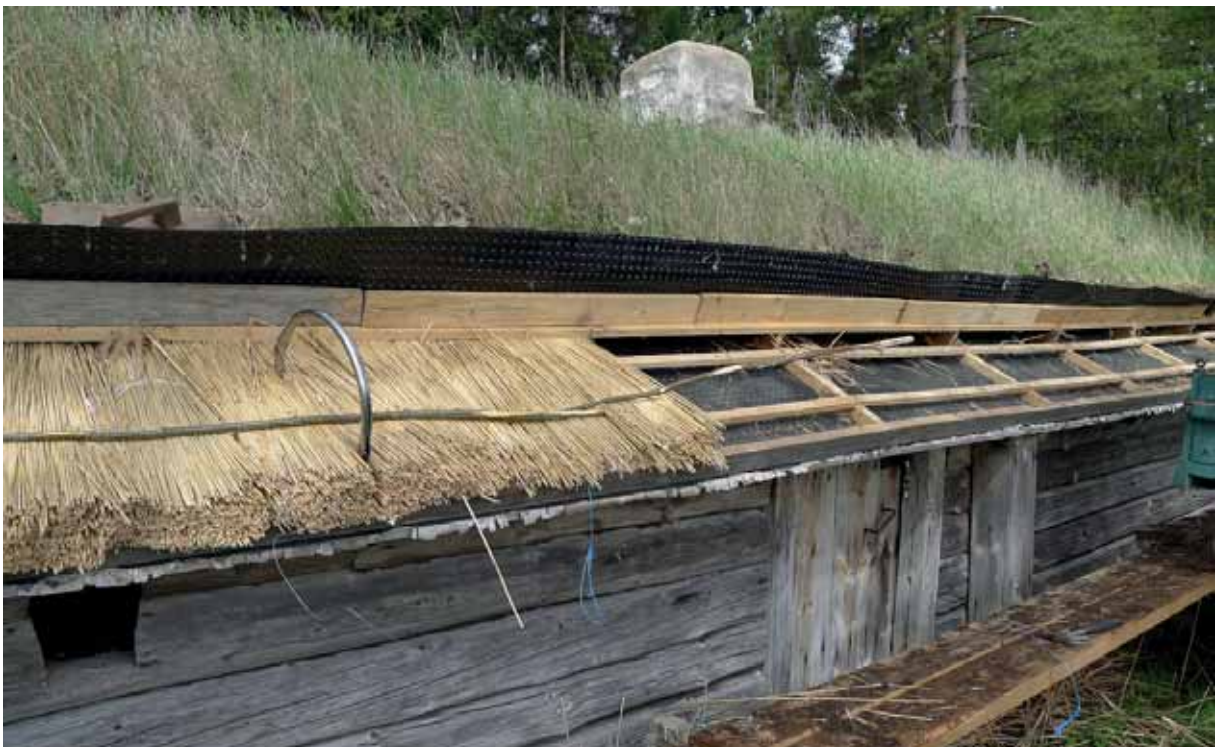
*Vassen binds med ståltråd och en specialtillverkad rund nål som når ner under läkten. Det andra lagret vass binds sedan ner runt täckespröten. Maj 2014.*

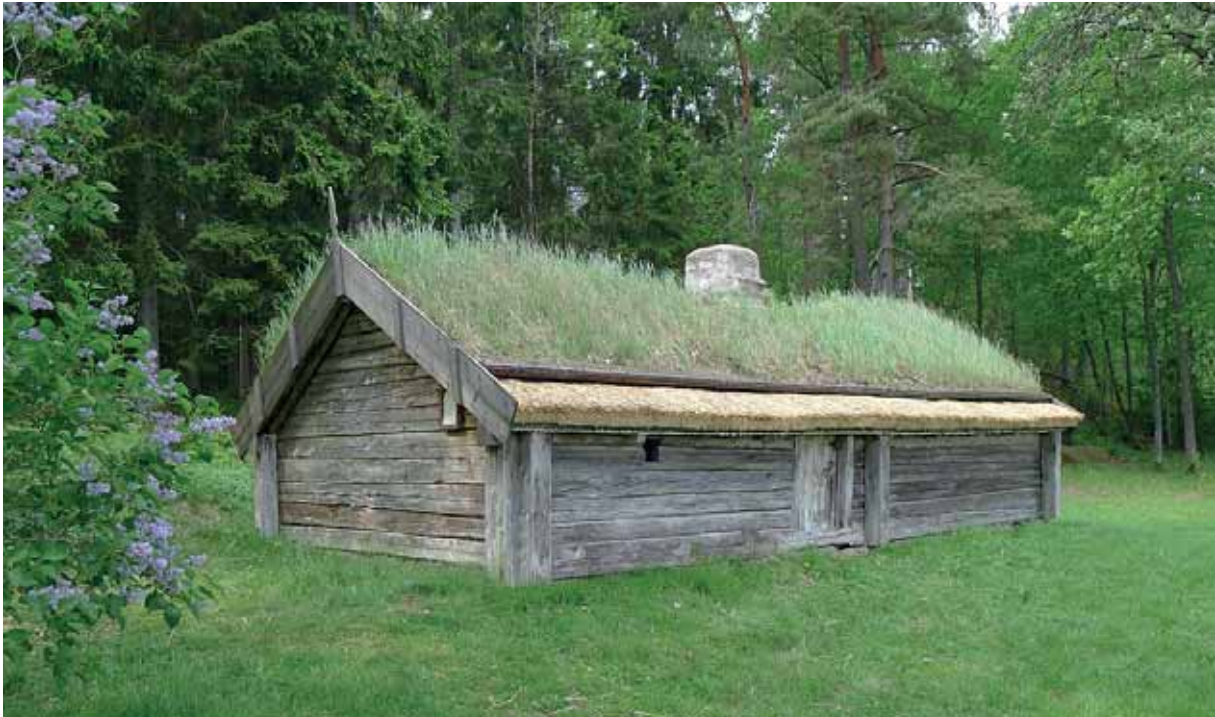
*Vasstäckningen färdig och en ny tjärstruken mullstock har ersatt den skadade. Fasad mot vägen. Maj 2014.*

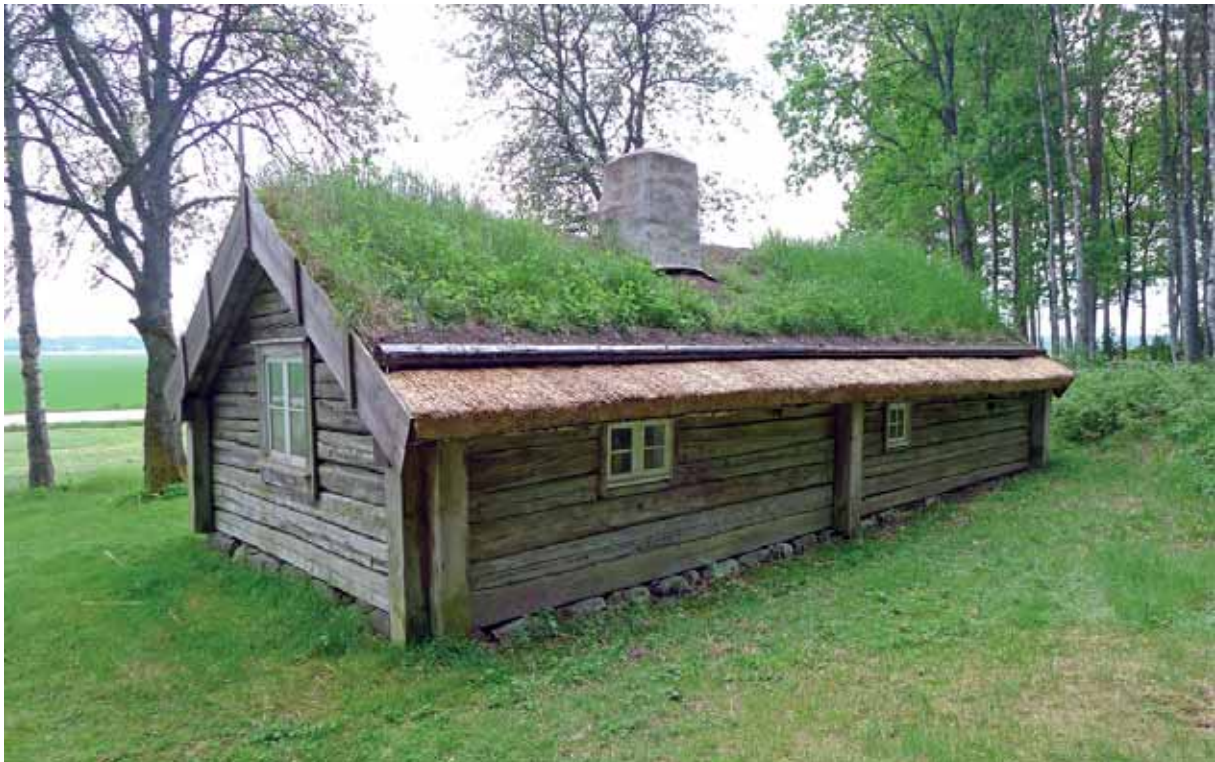
*Som ovan. Fasad mot skogen. Maj 2014.*

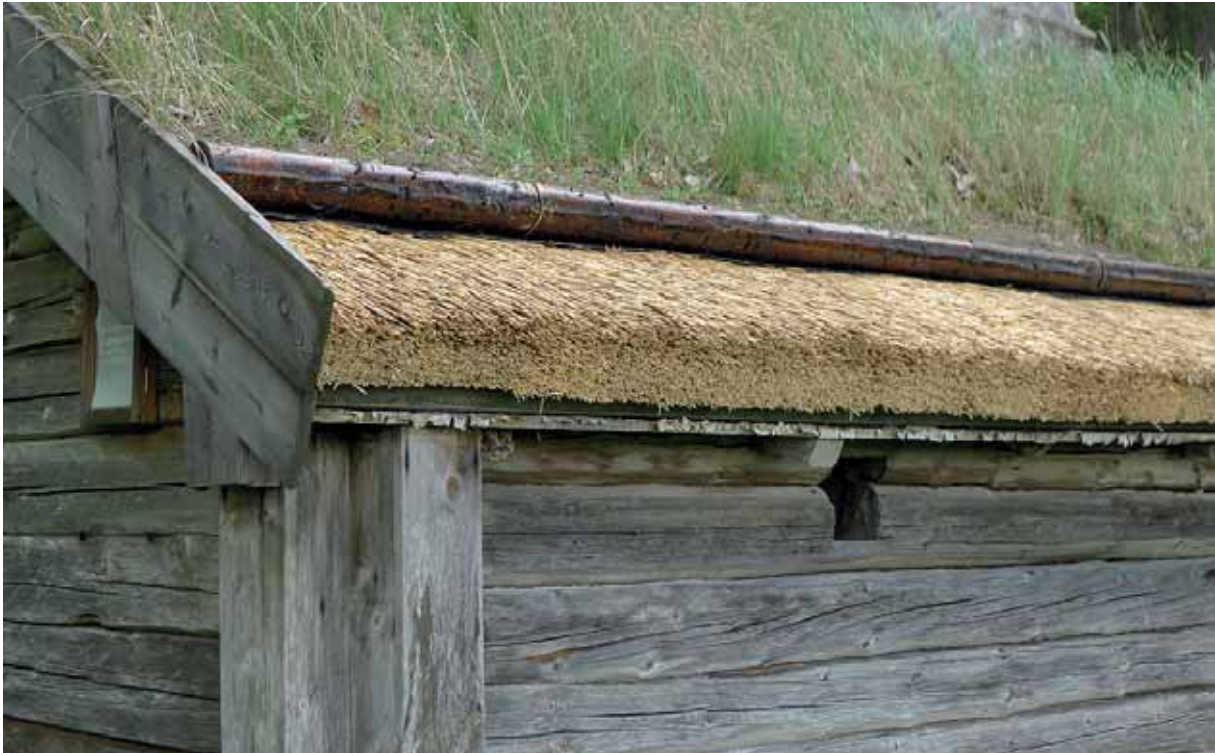
*Detalj av takfoten på framsidan. Man kan vagt skönja de båda lagren vass. Maj 2014.*

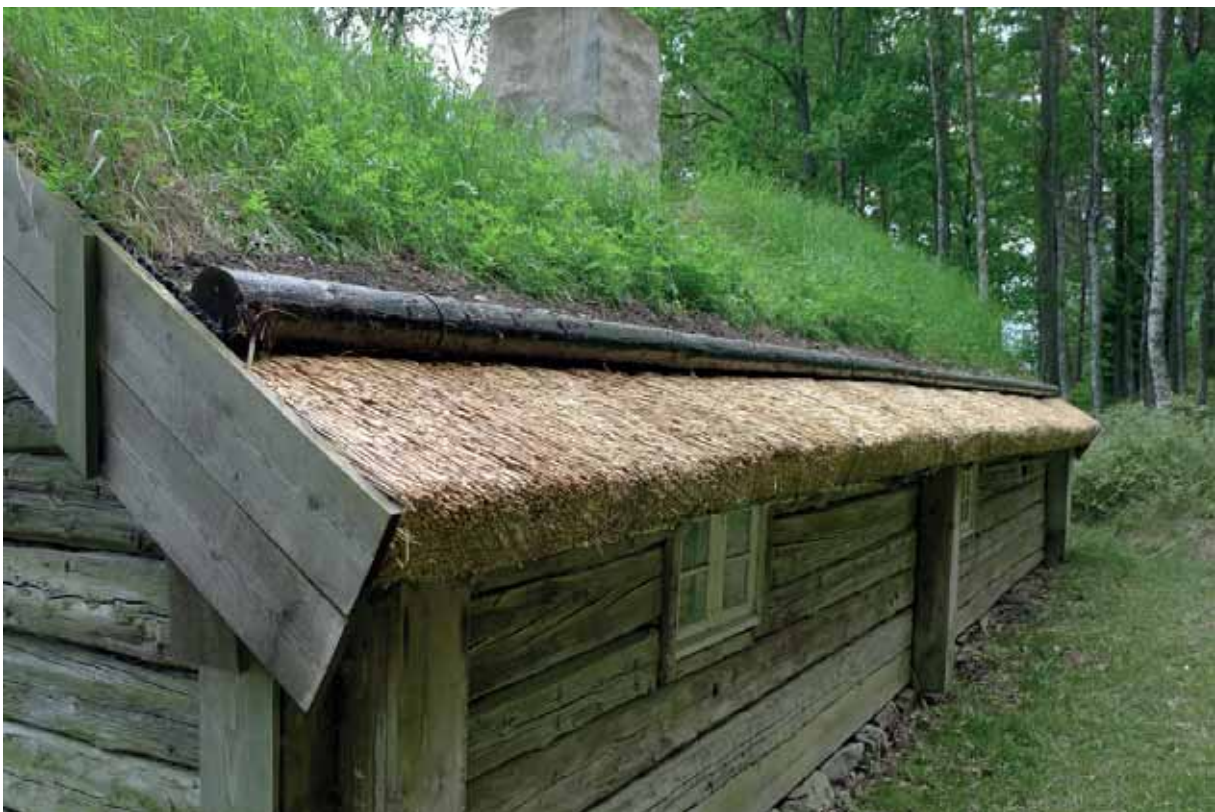
*Takfoten mot skogen. Det är viktigt att mullstockarna i fortsättningen hålls fria från överväxning av torvens gräs, då de på detta sätt kommer att vara längre. Maj 2014.*
