Gluggetorpet, Råda

Omläggning av del av vasstak 2013

Antikvarisk slutbesiktningsrapport

Byggnadshistorisk rapport 2014:1

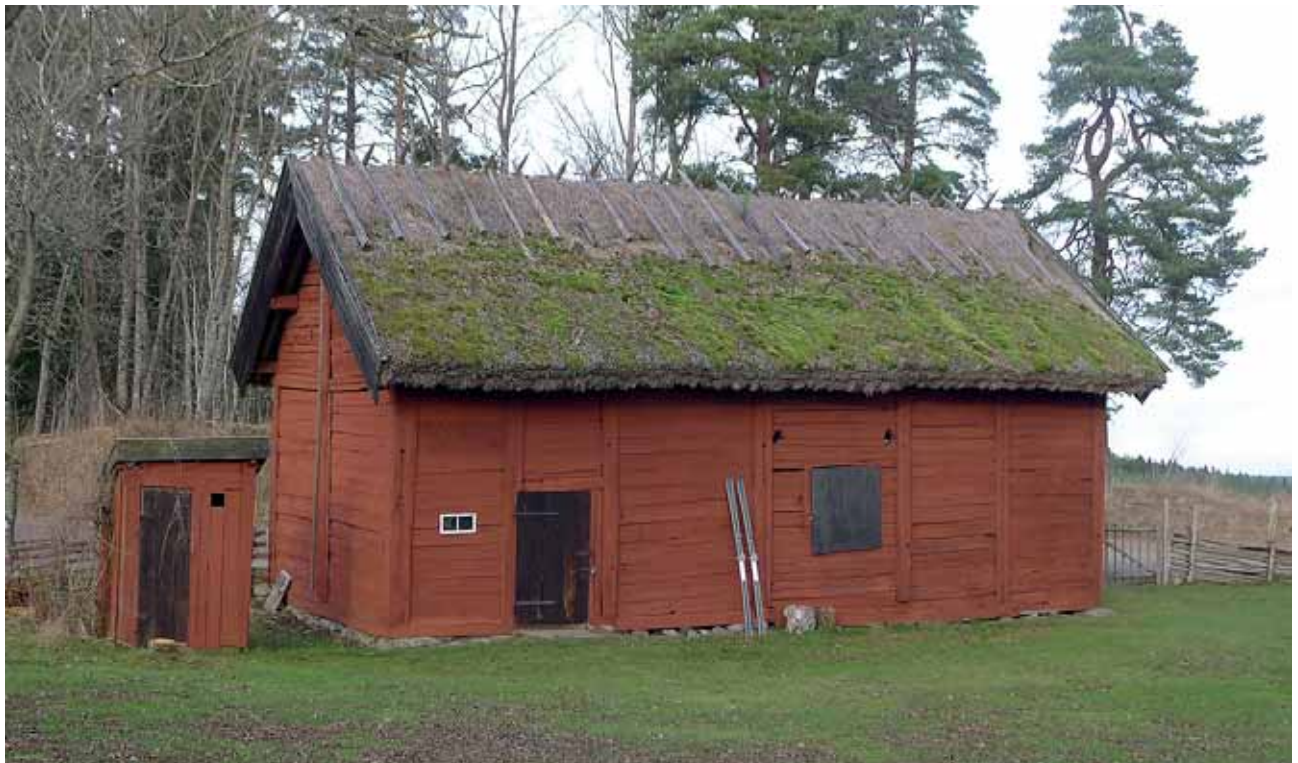
Skiftesverksladugården på Gluggetorpet före takarbetena. Fasaden in mot gårdsplanen. Foto nov. 2012.

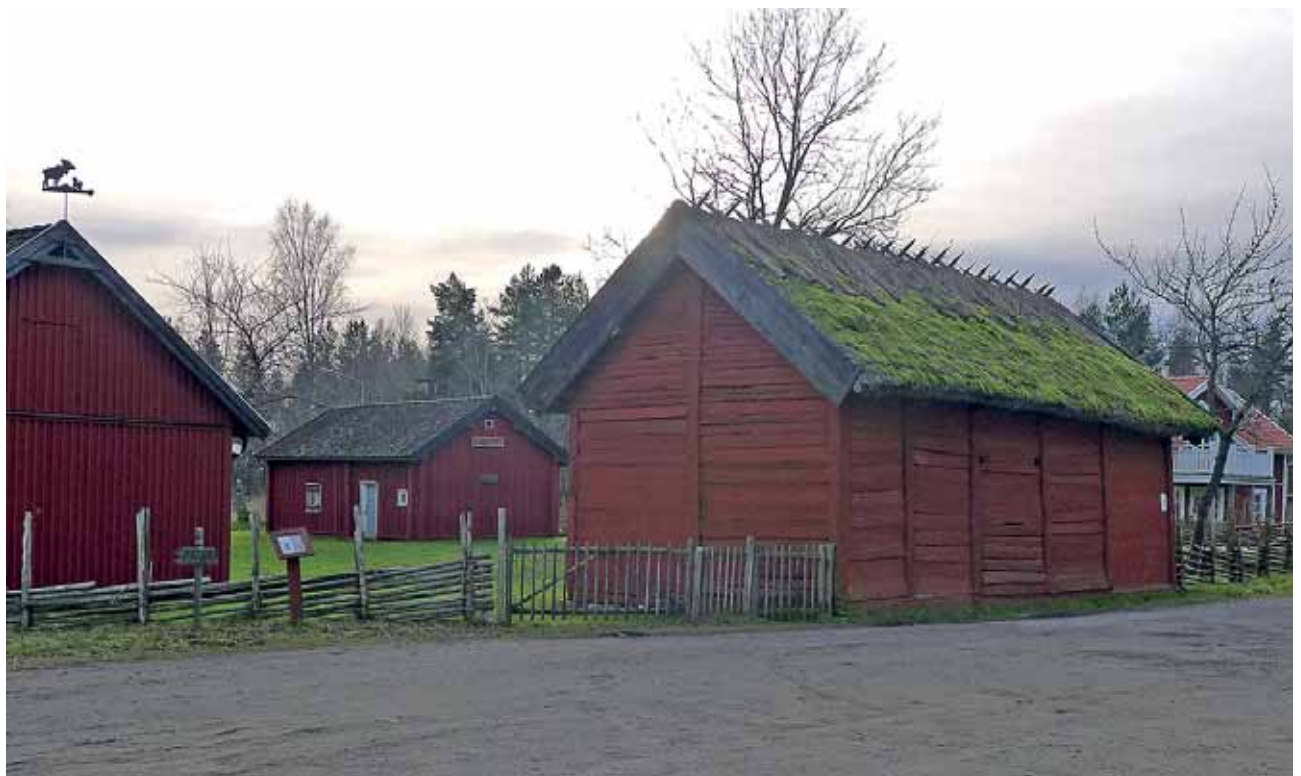
Gluggetorpet från norr med boningshuset i bakgrunden. Ladugårdens norra takfall har blivit kraftigt mossbelupet. Nov. 2012.

Endast det södra takfallet, in mot gårdstunet, har åtgärdats vid detta arbete. När det norra takfallet ska läggas om, behöver mörningen bytas/göras om.

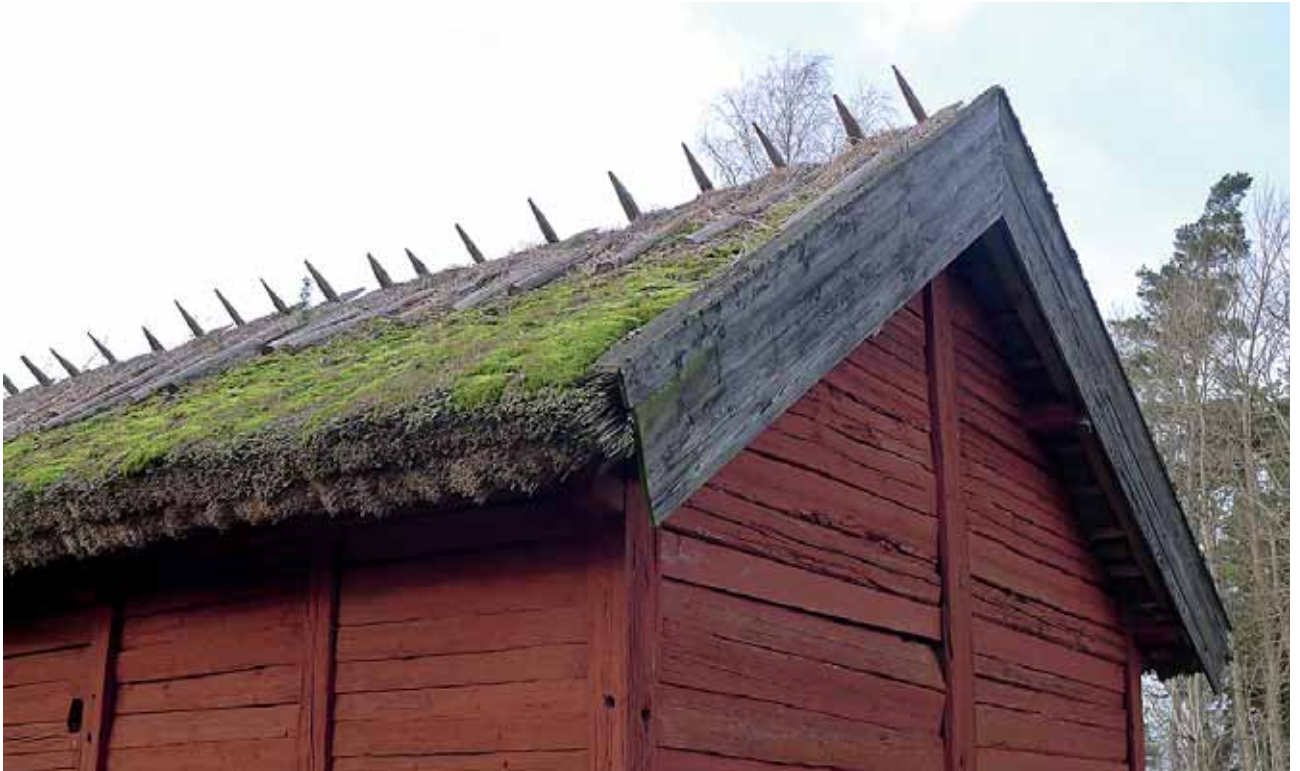
Vasstaket ger intryck av att vara "reparerat" med ett extra lager vid något tillfälle. Notera att de små tvärgående brädorna på vindskivorna saknas. Nov. 2012.

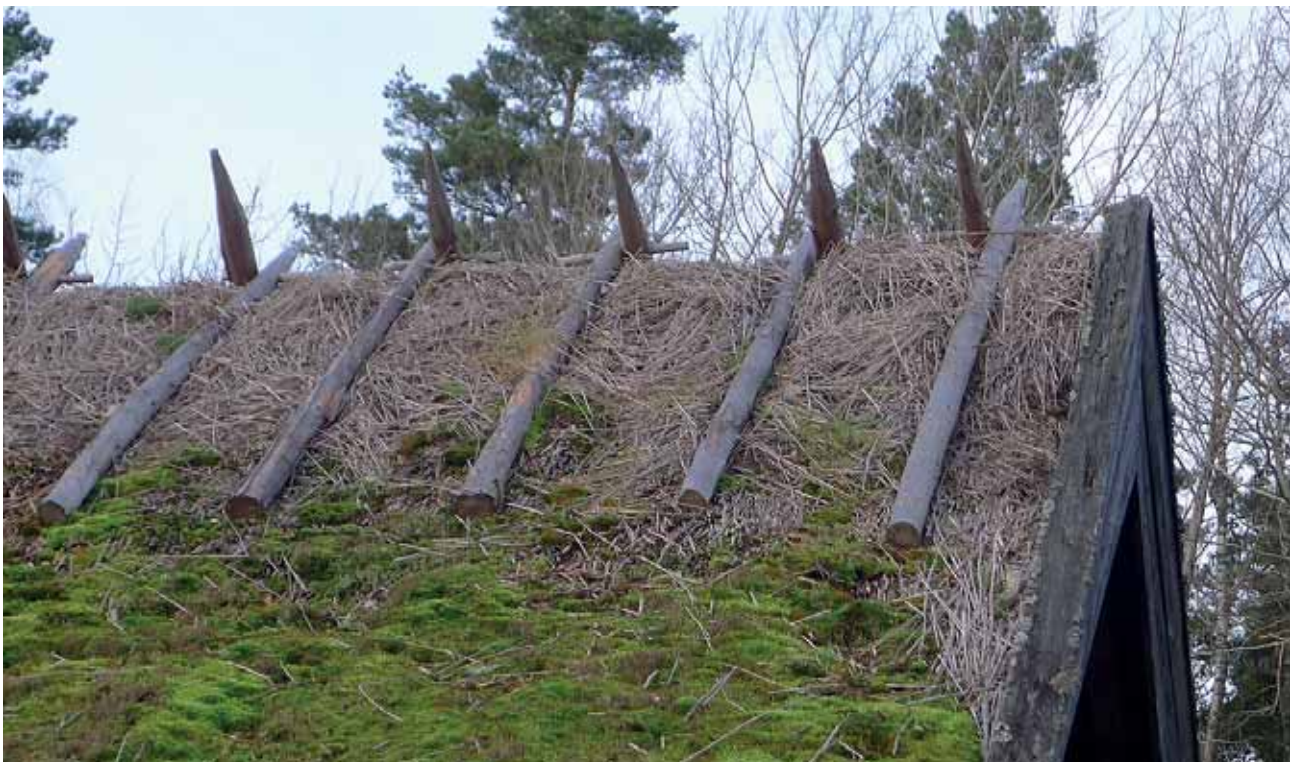
Det likaledes mossbelupna södra takfallet. Pollträn av rundvirke - de flesta kan troligen återanvändas. Ett vasstak ska inte ha vattbrädor på vindskivorna. Nov. 2012.

- Den gamla vassen revs i sin helhet.
- Rafterna har justerats så att bindningen av den nya vassen skulle gå lättare. De låg lite för tätt nära takfoten.
- Ny vass har lagts på hela södra takfallet. Som täckespröt har hasselkäppar använts.
- På nocken, mellan vassen och mörningen, har en tunn takpapp lagts löst i en våd som extra skydd mot läckage.
- Mörning utfördes med vetehalm.
- Som extra skydd för att mörningen inte ska blåsa bort, lades ett (praktiskt taget osynligt) hönsnät över halmen.
- De flesta pollträna gick att återanvända. Några nya av gran har tillverkats.
- Nya ramsågade vindskivor.

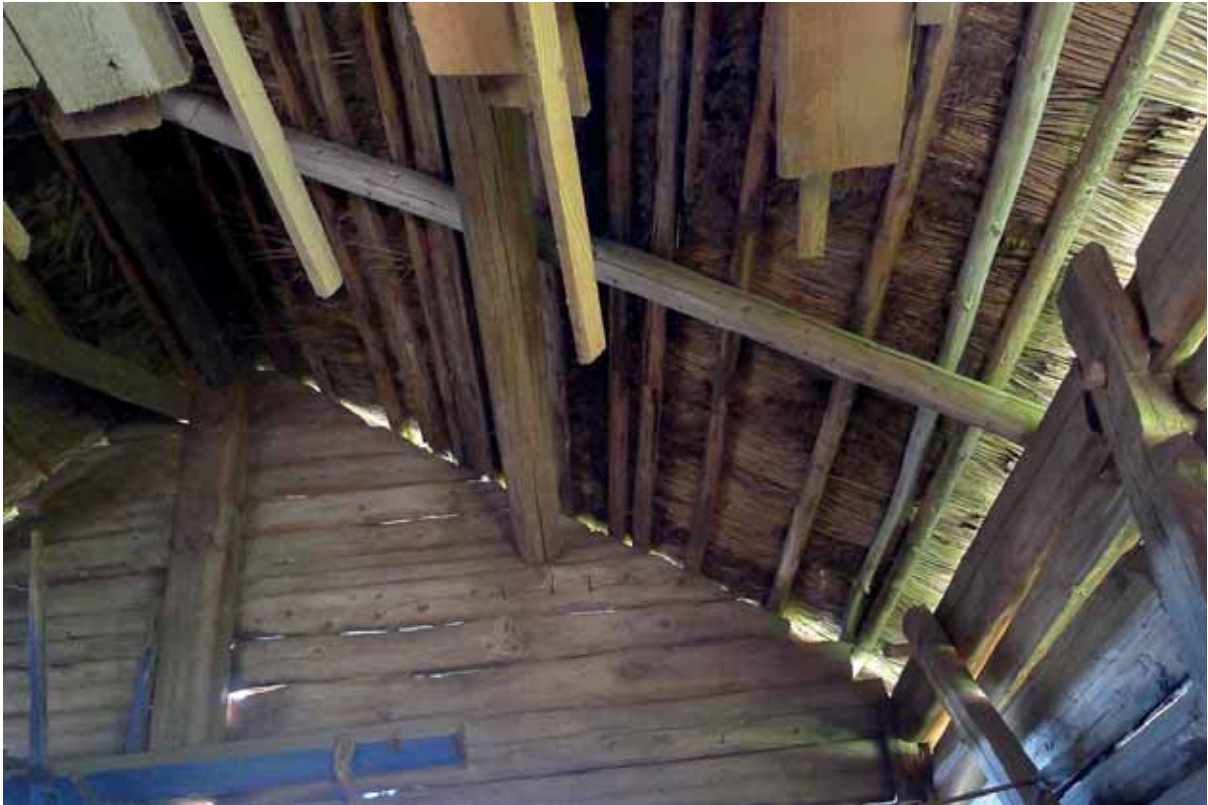
I ladugårdens norra gavelvägg ses mesulan (mittstolpen) och en av sidoåsarna. Rafterna ligger här för tätt för en smidig bindning. Juni 2013.

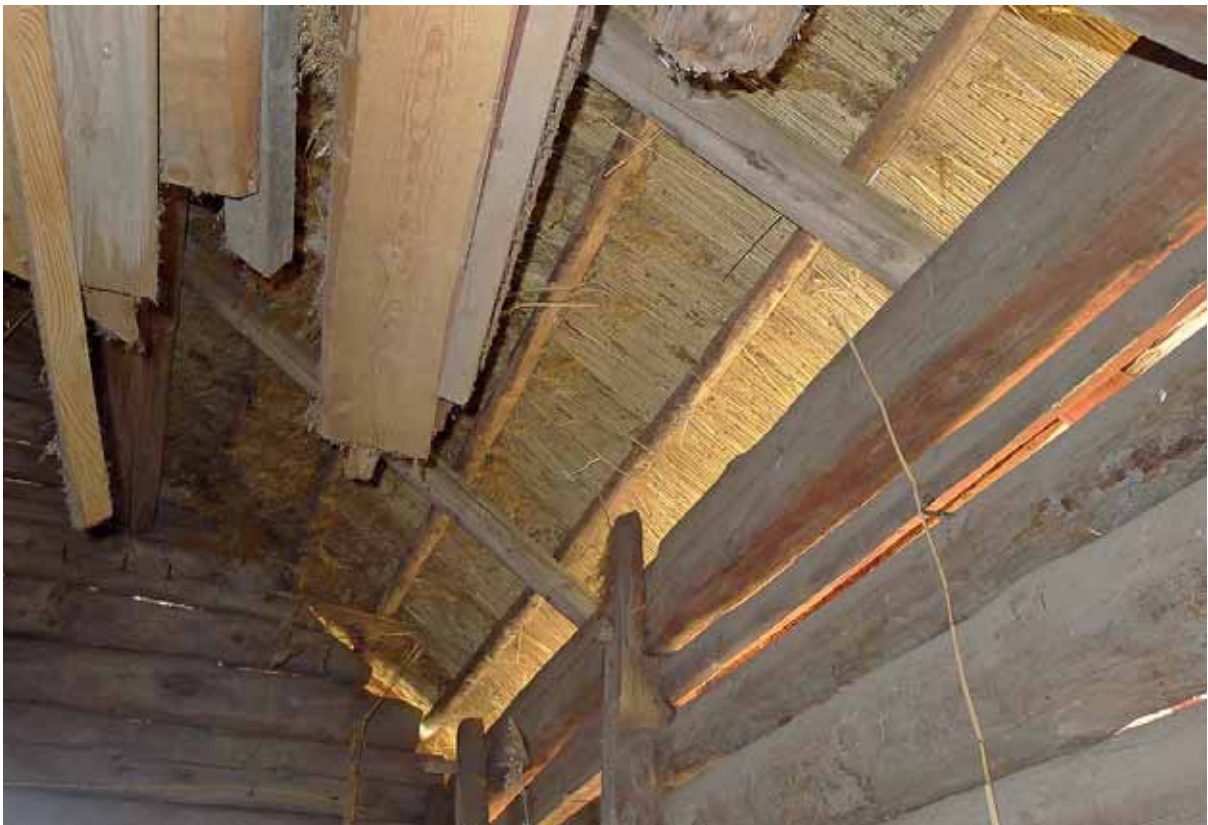
Rafterna glesades ut något vid nytäckningen 2013. Aug. 2013.

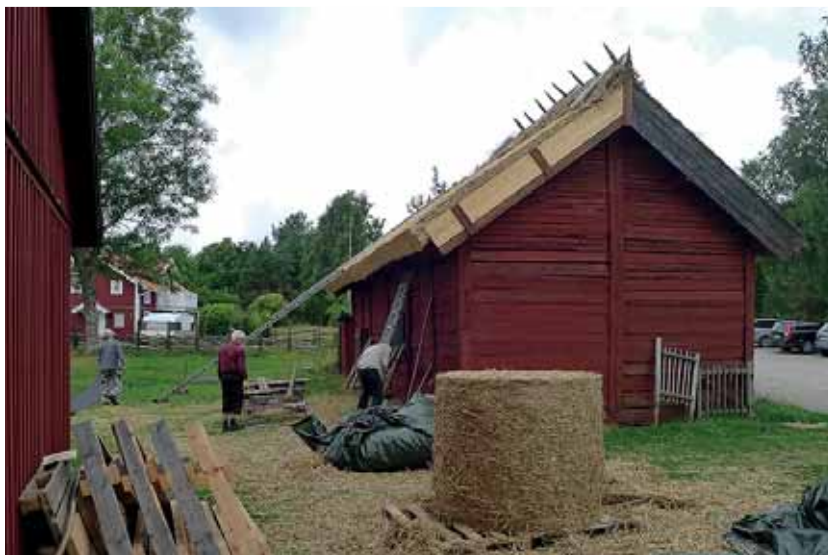
Ovan: Vetehalmen till mörningen levererades i rundbal. Notera att de nya vindskivorna nu försetts med de små tvärbräderna, typiska för strå- och torvtak. Vindskivorna har även fått "skate-skräckare".

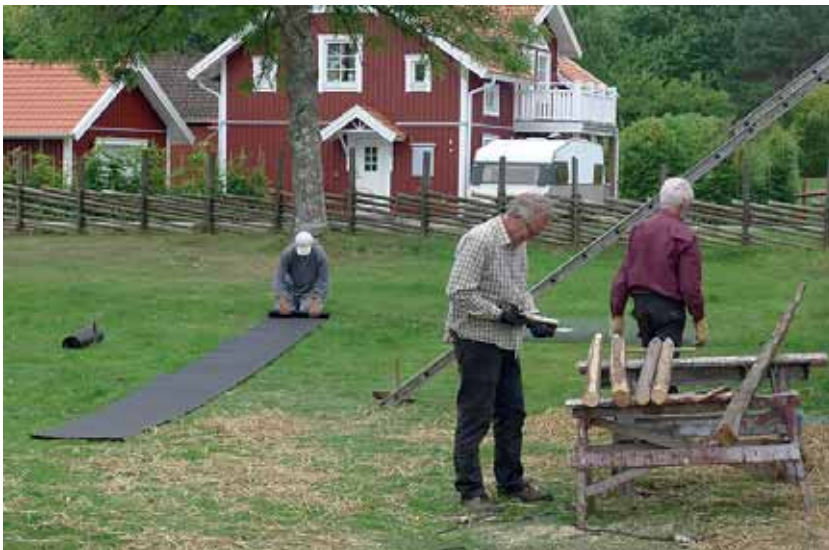
Sveneric täljer till dymlingarna till pollträna. Till vänster förbereder Lars Galle en våd av takpapp som extra tätning mellan vassen och halmen på nocken. Aug. 2013.

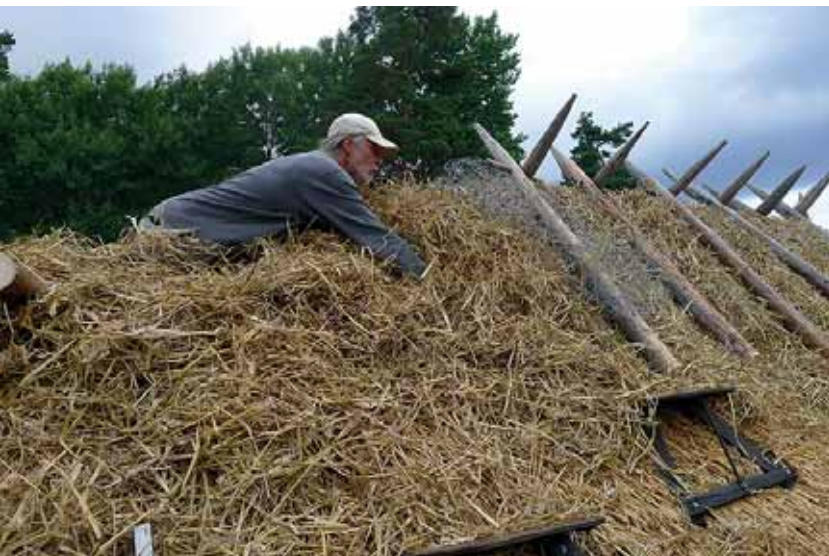
Lars sprider ut halmen och ser till att mörningen får lagom tjocklek. Samtidigt lägger han ett tunt hönsnät mellan halm och pollträn. Aug. 2013.

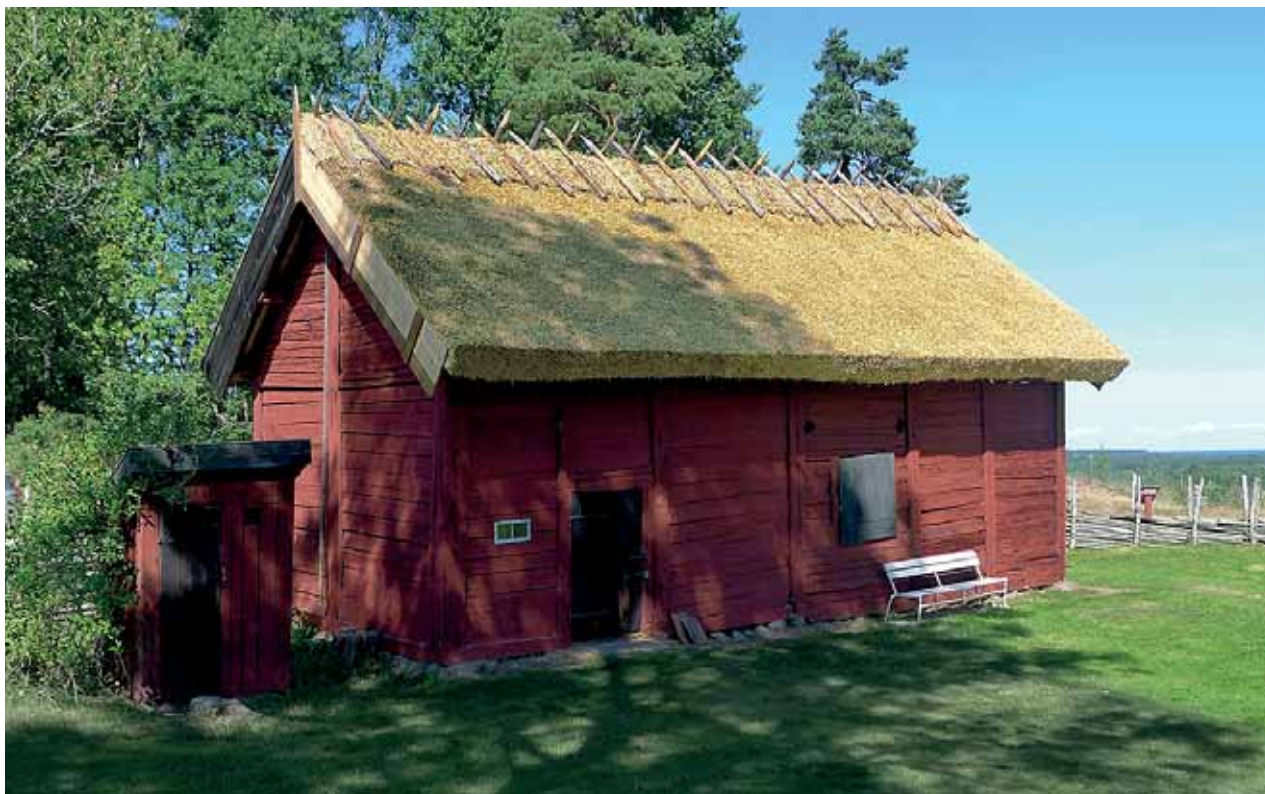
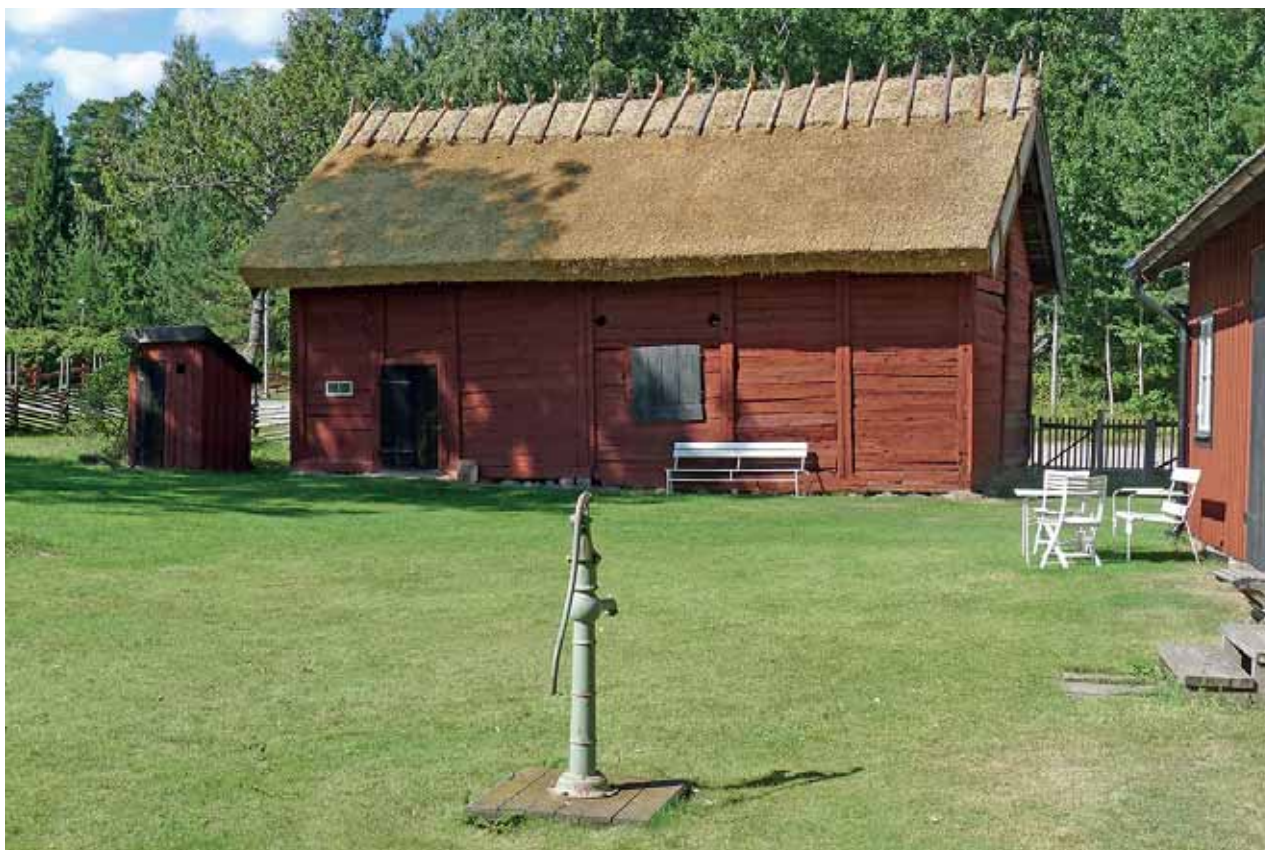
Södra takfallet klart på Gluggetorpets ladugård. 23 aug. 2013.

Som ovan. 23 aug. 2013.
