Lilla Bjurum - renovering av två vindskammare 2012-2013

Bjurum 8:2, Vättilösa sn

Antikvarisk slutbesiktningsrapport

Byggnadshistorisk rapport 2014:21

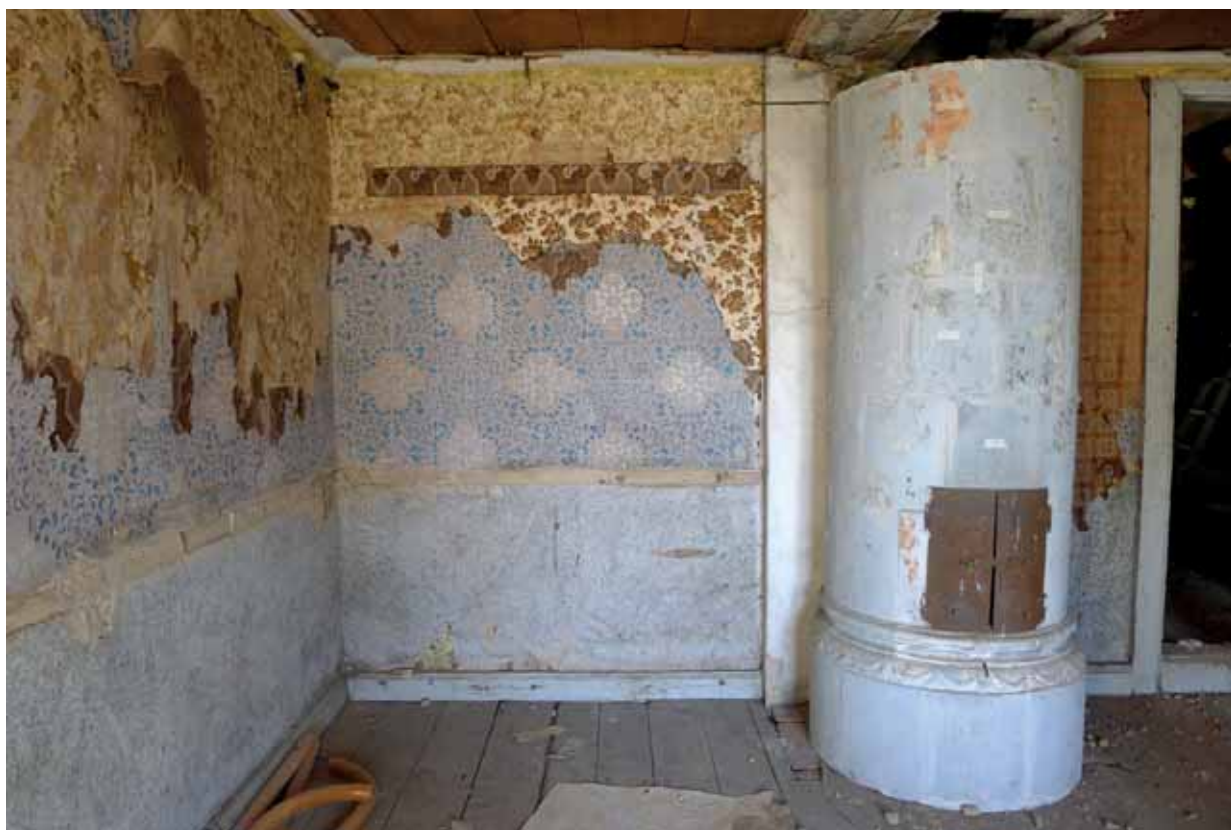
Lilla Bjurum, SV vindskammaren sedan en del av papperstapeterna rivits ned. Foto i mars 2012.

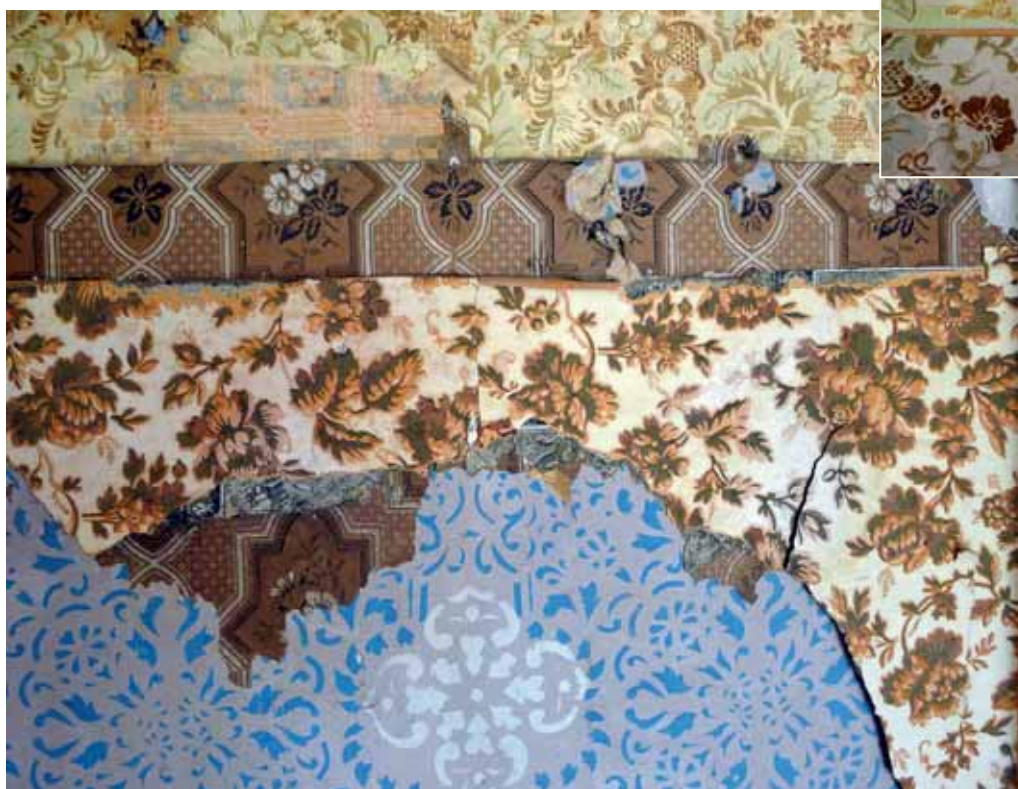
*SV vindskammaren;
Sedan schablonmål-
ningen blivit omodern
hade den tapetsrats
över sex à sju gång-
er, först ca 1870 och
senast på 1920-talet.
Detaljen: Till den
yngsta tapeten hörde
en bård med blom-
och bladmotiv.
Mars 2012.*

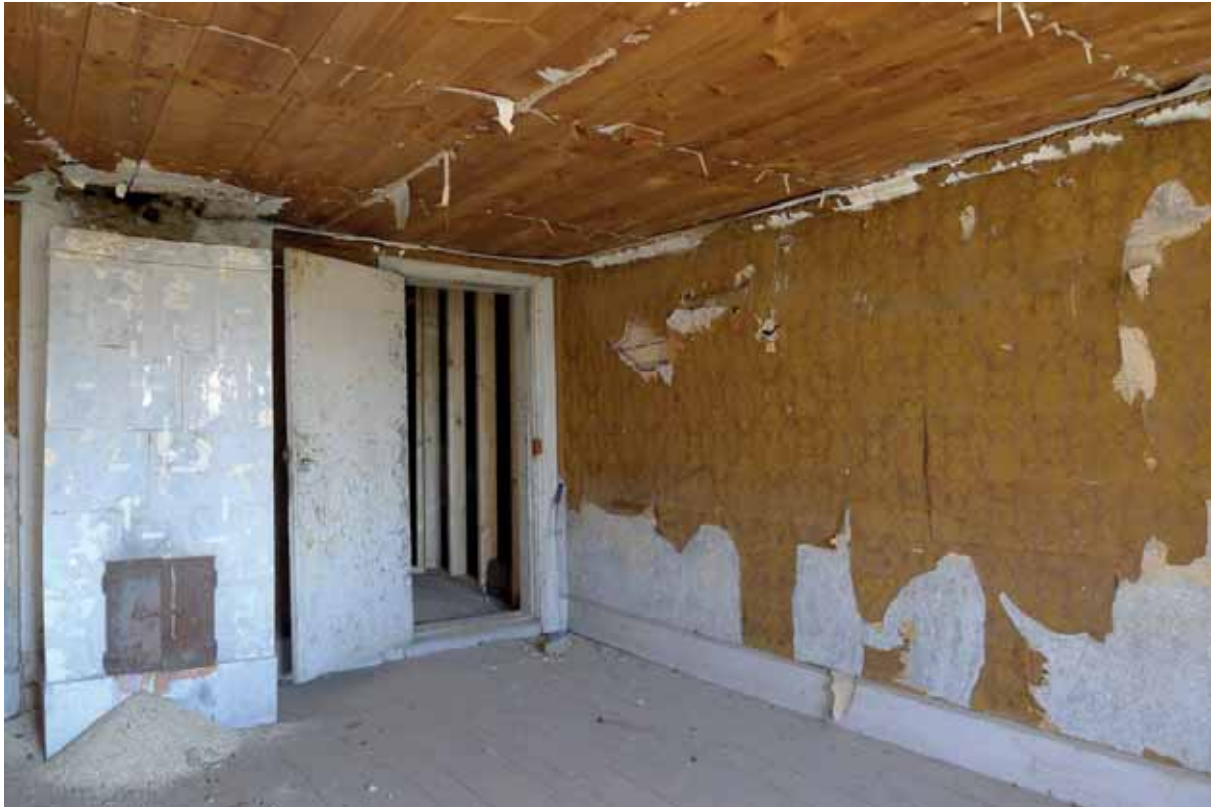
Även i SO vindskammaren var det spända taket nedrivet före åtgärderna. Juli 2012.

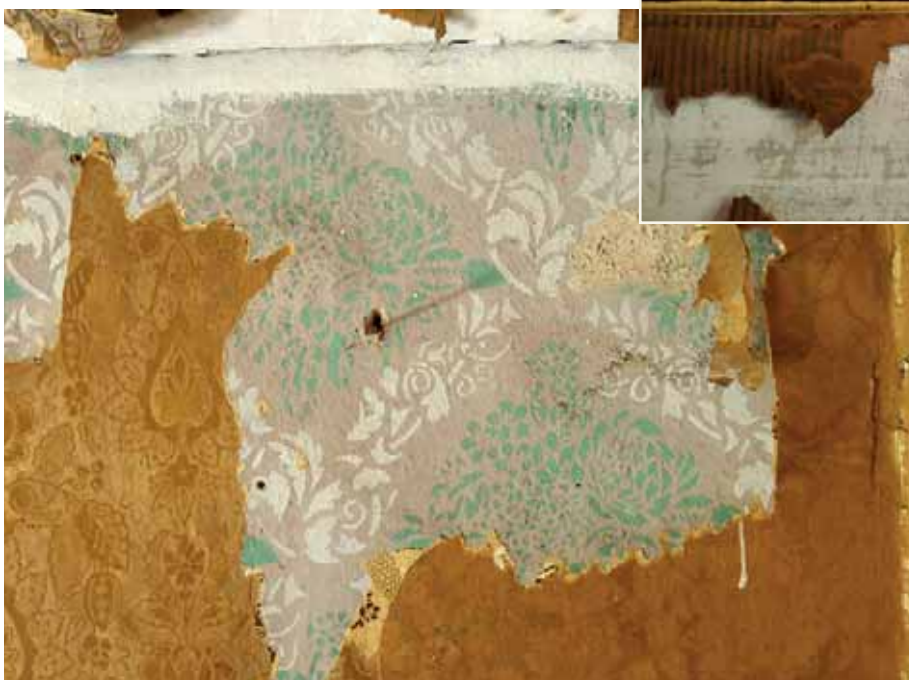
SO vindskammaren;
Även i detta rum uppdagades en underliggande schablonmålning under papperstapeter, här endast två lager, ca 1880 och ca 1920.
Till 20-talstapeten hörde en smal bård med förgyllda blad med stor lyskraft. Juli 2012.

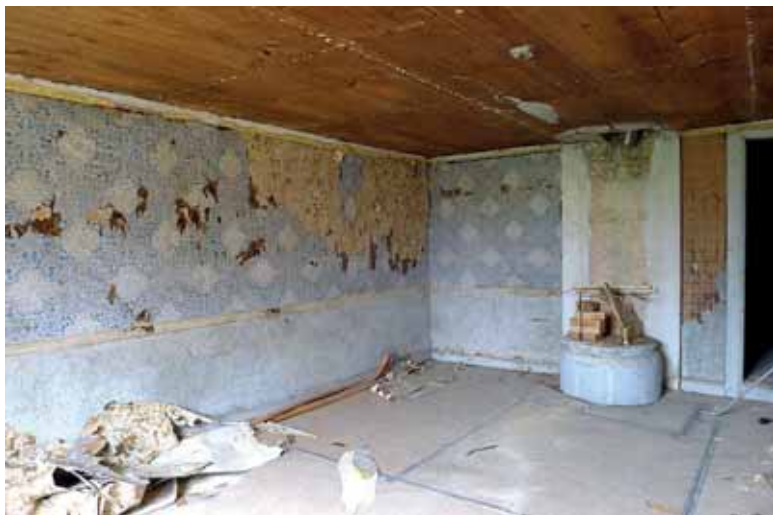
Tapetlagren släppte förhållandevis lätt från den schablonmålade ytan. Västra väggen i SV rummet var därtill nästan intakt. Mittelbandslisten hade tagits bort vid första tapetseringen. Under listen hade båda rummen en enkel stänk-målning. Okt. 2012.

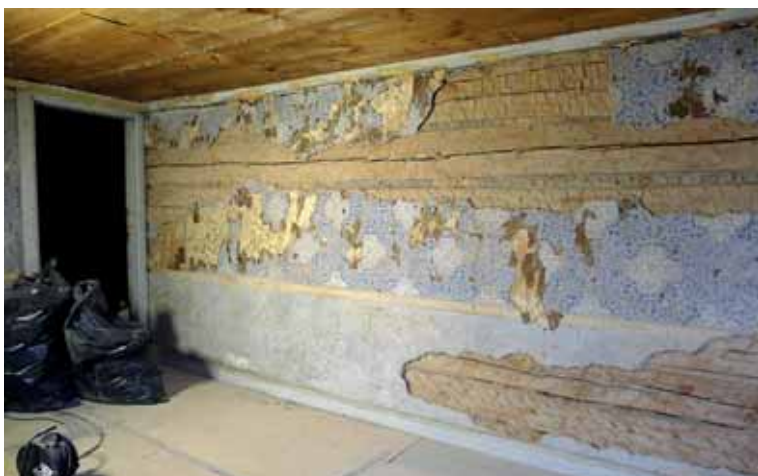
Östra väggen (mellan de båda rummen) var i sämre skick med en större del lös eller trasig lerklining. Okt. 2012.

- Skador i lerkliningen har ilagats med lera till samma nivå som befintlig yta. Mindre partier med bom som verkat stabila har accepterats.
- I samband med detta arbete uppdagades en större rötskada i södra ytterväggens timmerstomme. Under hösten 2012 renoverades skadan med nytt timmer. Härvid lossades fasadpanelen och återmonterades efter reparationen. En stor del av den skadade ytan kunde renoveras med halvsulning.

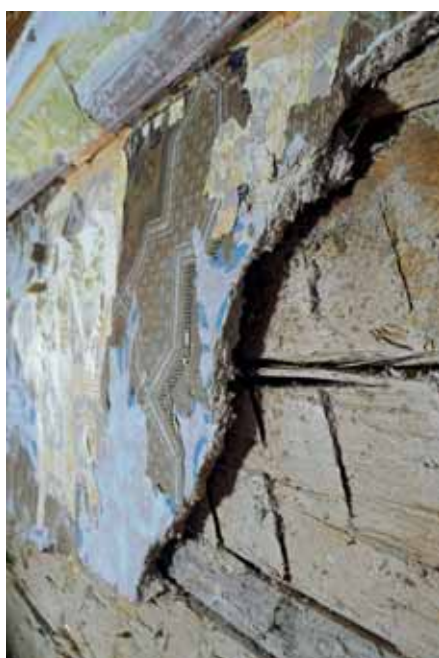
Vänster: Lerkliningens var i huvudsak 15-20 mm tjock och fäst mot flisat timmer.

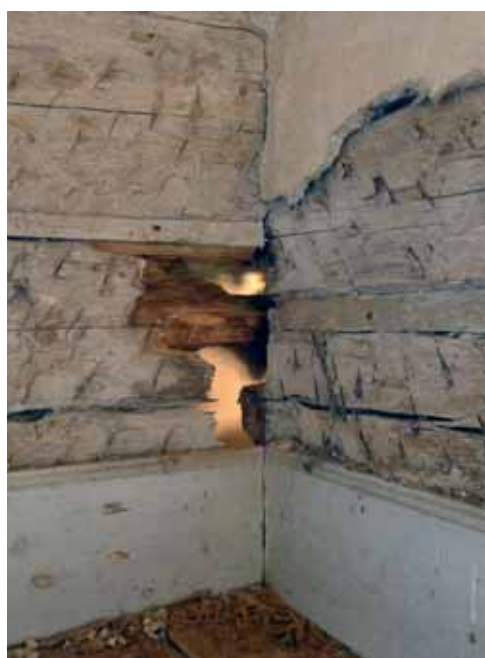
Höger: När lös klining togs ned uppdagades en rötskada i södra ytterväggen i höjd med mellanväggen. Okt. 2012.

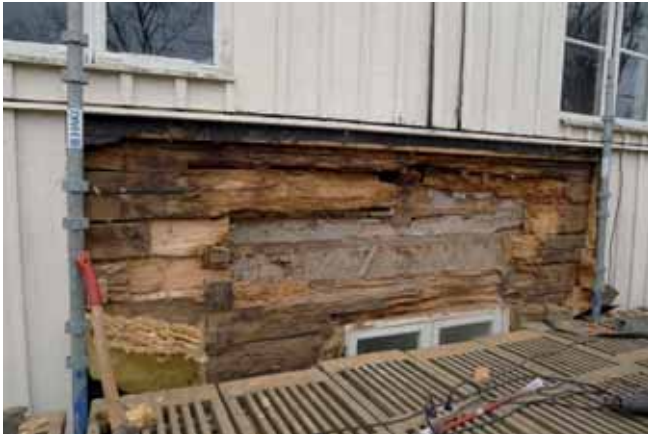
När fasadpanelen togs bort framkom omfattningen av röt-skadan. Nov. 2012.

En rötskada hittades i hörnen mellan rummen. Lagades av Mats Renström och Magnus Ek från K-Märkt byggnadsvård. 5 stockar a 3 meter långa fick bytas.

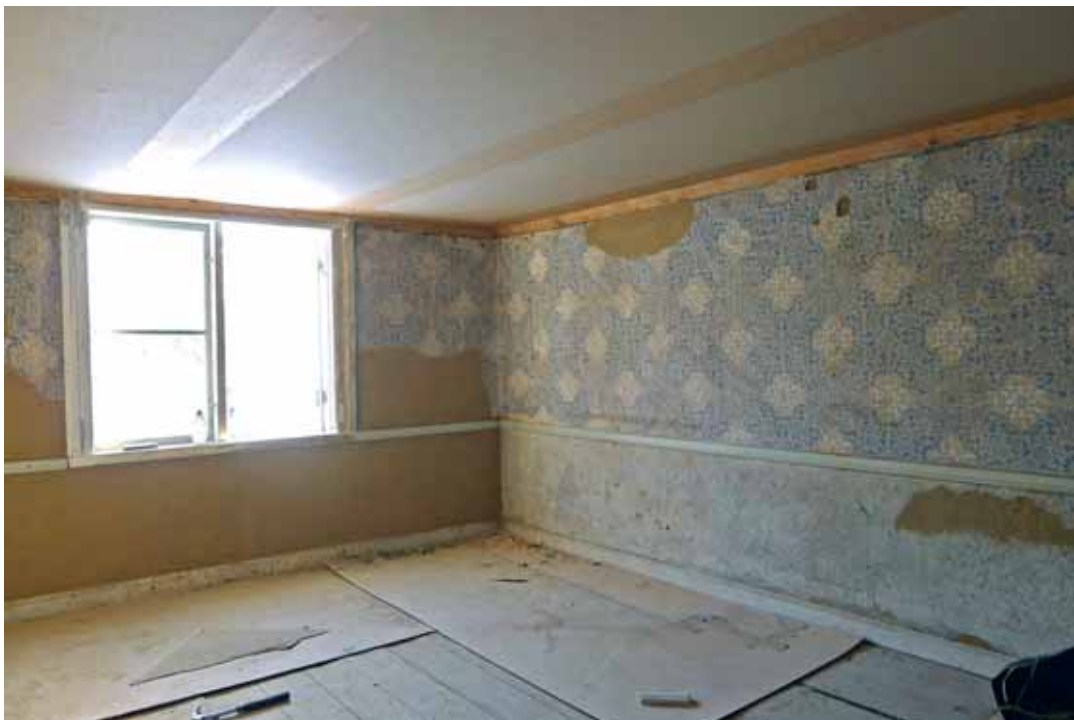
SV kammaren. Den nya mittelbandslisten monterad. De bruna partierna är ny lerklining. Febr. 2013.
