Gamla rådhuset, Skara

Grundförstärkning och invändig renovering 2013

Antikvarisk slutbesiktningsrapport

Byggnadshistorisk rapport 2014:23

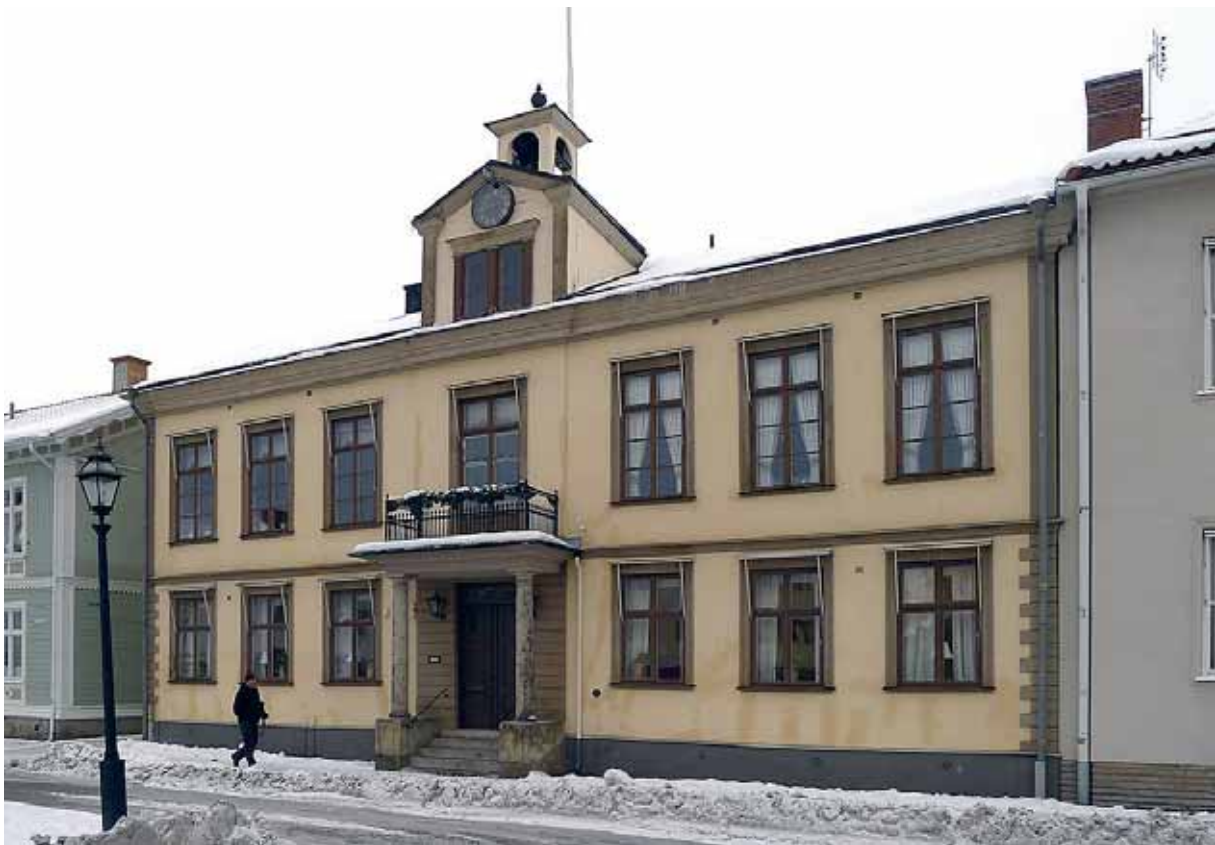
Rådhuset, fasad mot torget. Fläckarna på fasaden härrör från temporära lagningar efter sättnings-sprickor i putsen. Foto febr. 2013.

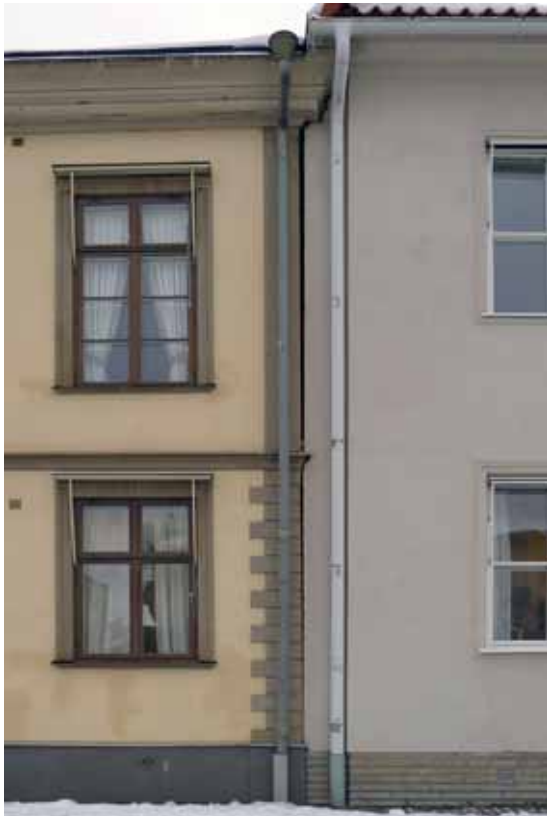
*Vänster: Sprickan mellan rådhuset och det ca 100 år yngre fd Televerkshuset.
Ovan: Sättnings-skador i murverk på rådhusets botten-våning. Febr. 2013.*

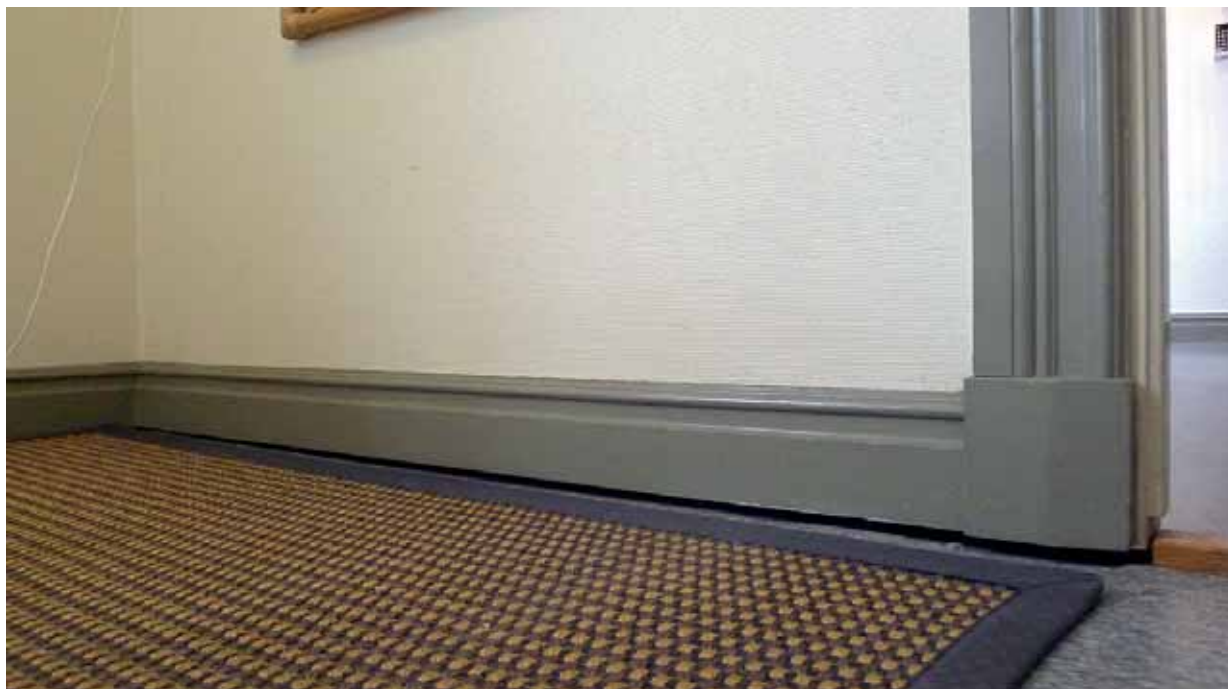
Sättning i golv, bottenvåningen i kapprum/passage 108 mot gården/norr. Febr. 2013.

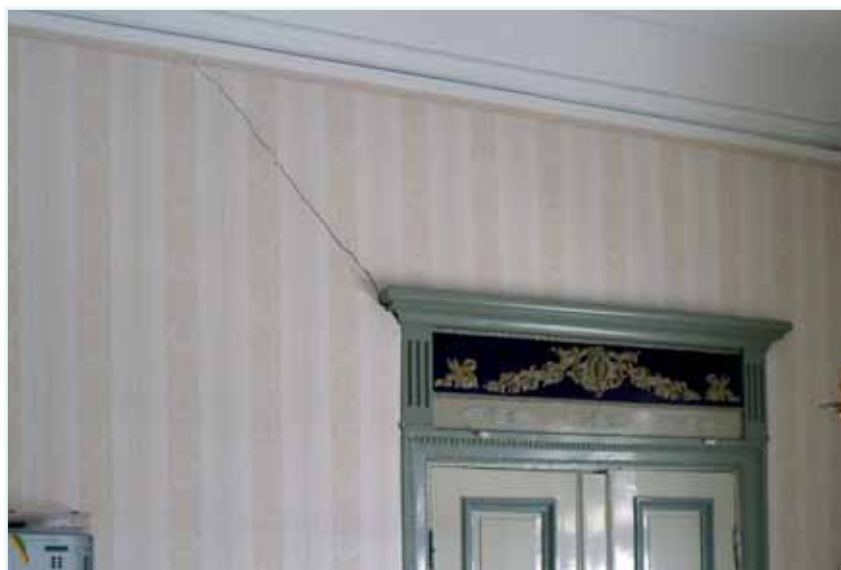
Vänster: Spricka i östra väggens tapet, rummet innanför balkongen mot torget 1 tr. Rummet omtaptserades senare helt. Febr. 2013.

- Det s.k. förrummet till vigselrummet har tapetsrats enligt förslag av museet. Härvid lagades samtidigt en större spricka i östra väggen, sannolikt föranledd av husets sättningar de senaste dryga 10 åren.

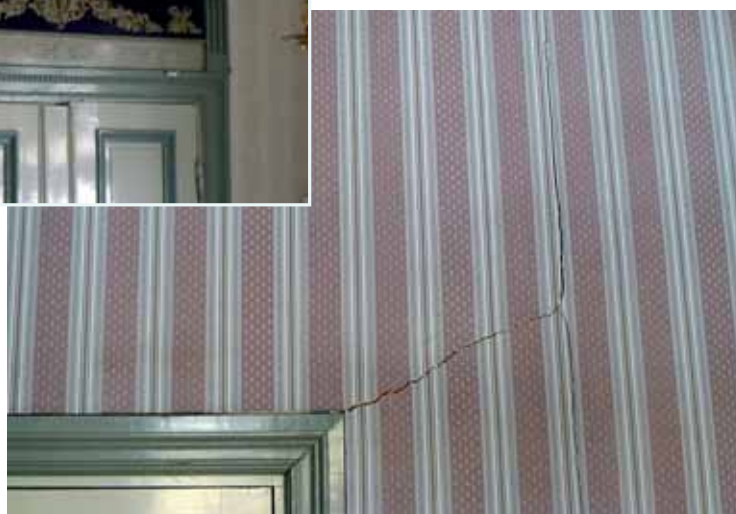
Höger: Spricka i hjärtväggens tapet i vigselrummet, 1 tr. Kåbergstapeten med empireerand från ca 1950, ej längre i produktion, bedömdes för övrigt vara i acceptabelt skick, varför sprickan senare lagades i med limfärger. Febr. 2013.

- På museets inrådan inskränkte sig renoveringsarbeten i det s.k. vigselrummet på övre våningen till att laga sprickor i dels den befintliga tapeten, dels i taket och taklisten. På detta sätt har rummets karaktär av elegant empirerum inte förändrats sedan före renoveringsarbetena. Arbetet utfördes av Maria Palm, Götene.

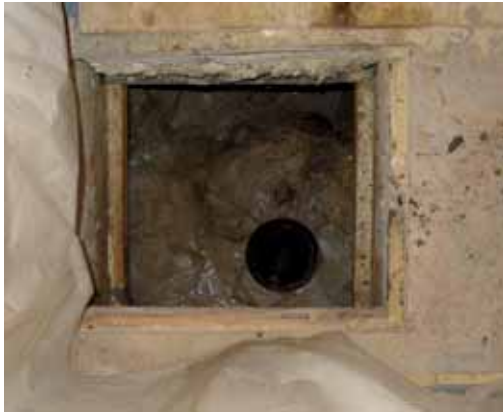
Ovan: Öppning i trägolvet konstruktion ca 40x40 cm. På andra ställen gjordes större öppningar. Bjälklaget visade sig bestå av sågat och delvis impregnerat virke, av ringa ålder. Mars 2014.

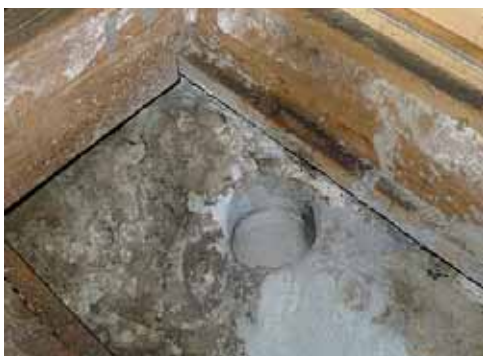
När pålarna var nedslagna göts ett lock av betong på toppen. Apr. 2014.

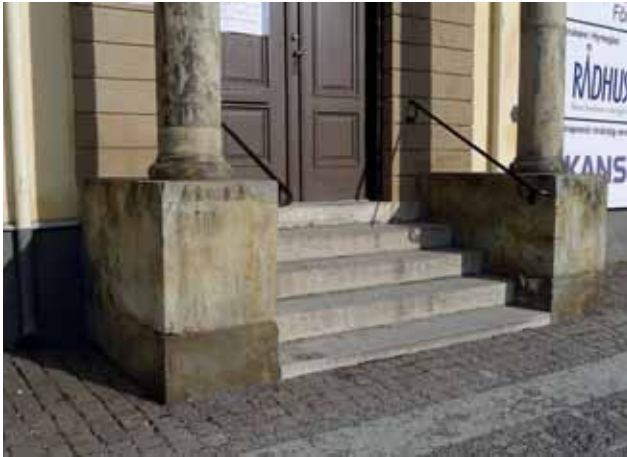
Ovan vänster: Stor försiktighet krävdes vid pålning intill sandstensplintarna vid trappan. Bilden tagen före arbetena.

ningsskedet besvarats. Museet hade också uppmärksammat entreprenören på att iaktta försiktighet vid pålning invid dels putsfasaderna, dels och framför allt invid entrétrappan med sidoplintar av sandsten, vilka inte fick riskera att komma till skada. Arbetena förlöpte också utan några incidenter i detta avseende. 59 st pålar, \varnothing 120 mm, varav 37 st invändigt och 22 utvändigt.

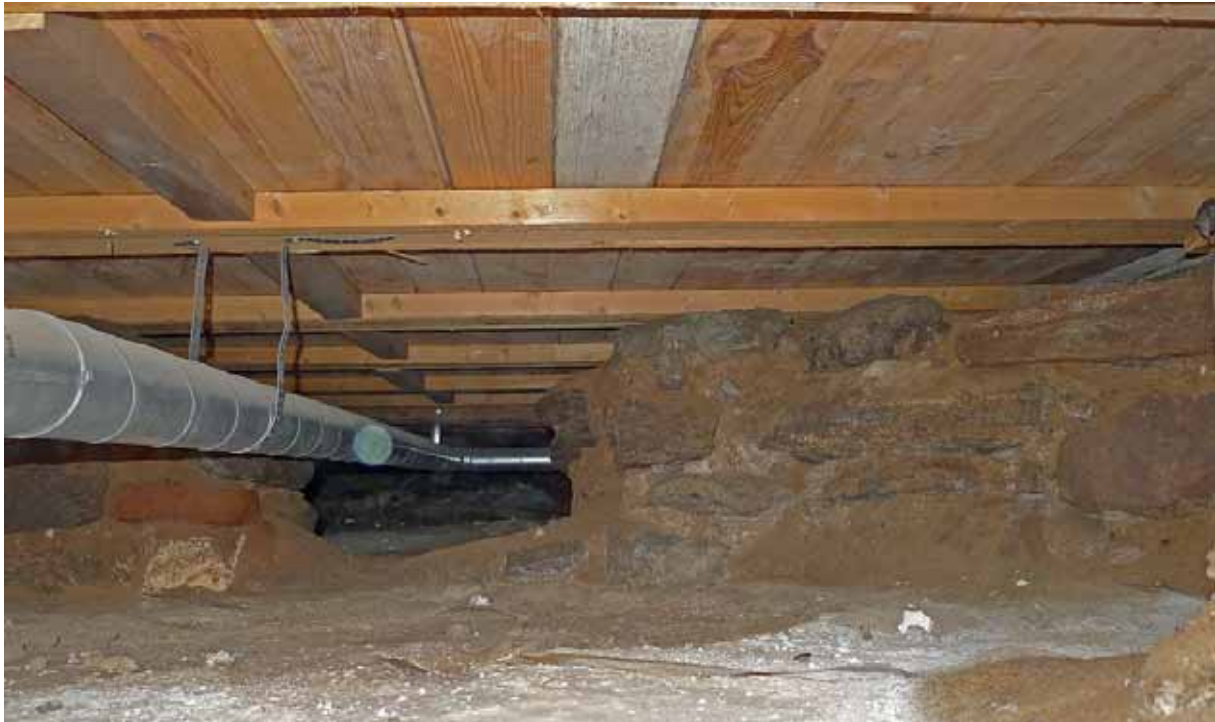
Bjälklaget till rum 102, sett mot väster, i samband med dragning av el. Lägg märke till det jämförelsevis nya virket i golvkonstruktionen. Stenmuren torde tidigare ha stött en mellanvägg. Maj 2014.

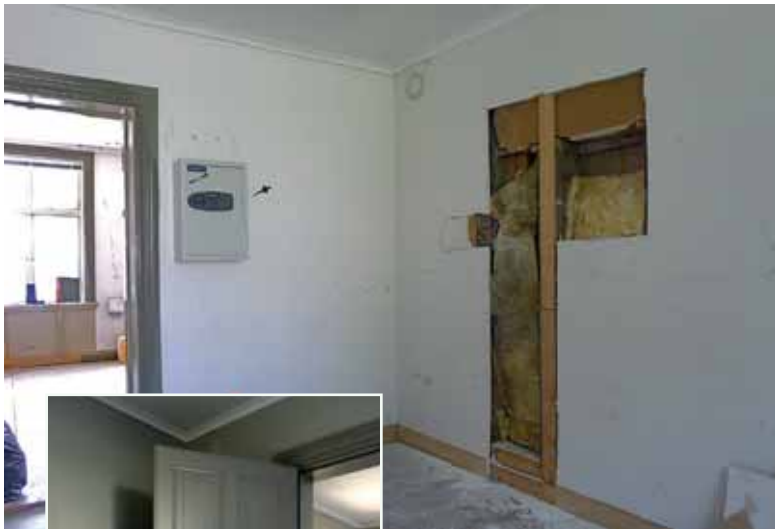
Ovan vänster: Upptagning av tidigare igensatt dörröppning mellan rum 103 & 104 på bottenvån. Juni 2013.

- En tidigare igensatt äldre dörröppning har återupptagits mellan de båda kontorsrummen 103 & 104 mot gården/norr.
- En halvfransk dörr av en typ som var vanlig ca 1900 har nytillverkats efter förebild av befintliga i angränsande rum och placerats i den nyupptagna dörröppningen.

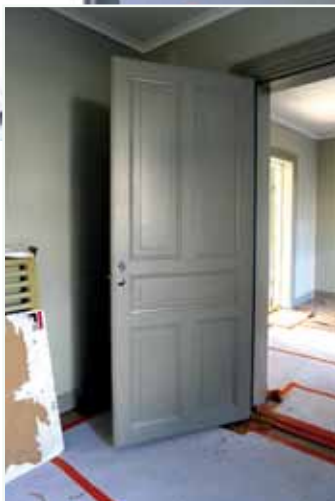
Vänster: Den nya dörren mellan 103 & 104. Sept. 2013.

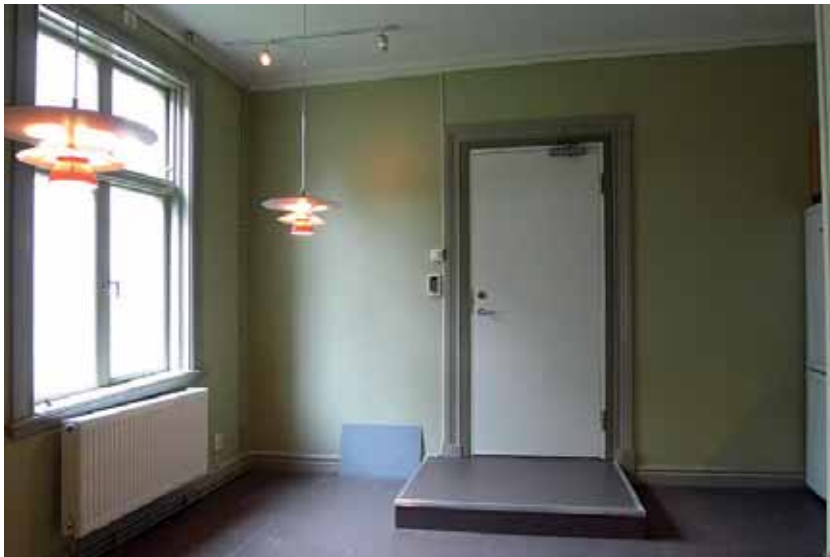
Rum 111 efter renovering och partiell höjning av golvet. Dörren leder in till fd televerkshuset, vars golvnivå ligger högre än rådhusets. Sept. 2013.

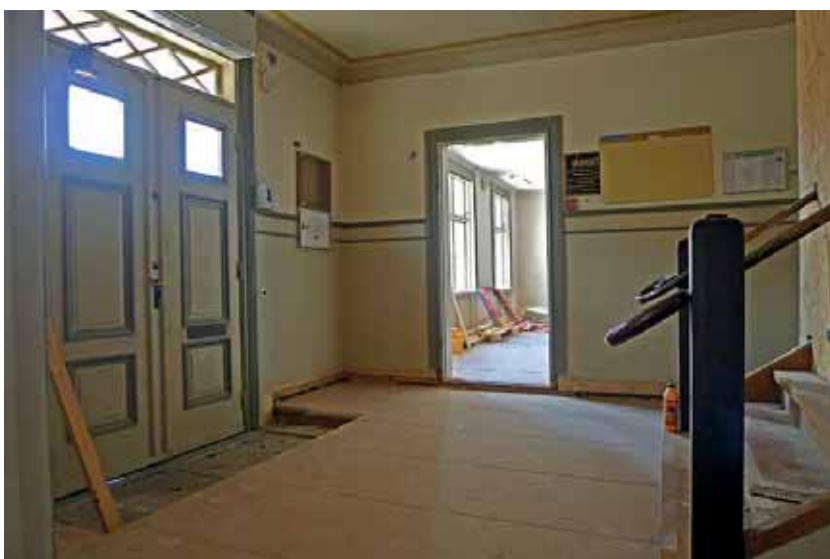
Förstugan inför montering av det nya kalkstensgolvet. Notera (den redan befintliga) sänkningen av golvet invid entrédörrarna. Äldre färgsättning av dörrar och väggar. Jun. 2013.

- Golven har återställts efter pålningsarbeten våren 2013. På bottenvåningen har vissa rum lagts med parkett, andra med linoleummattor, de flesta utan direkta antikvariska ställningstaganden. I entrén har det tidigare golvet av linoleummatta ersatts av ett nytt kalkstensgolv i grå kvadratiska skivor, såsom ett sådant golv kan tänkas ha varit utfört vid mitten av 1800-talet. Kalkstensytan kallas Rustik, vilket innebär en behandling som ger en inte absolut slät yta, men tillräckligt ojämn för att den ska se bra ut i ett rum, som för övrigt innehåller detaljer från husets byggnadstid (som t ex dörrar, takbräder). Leverantör Thorsbergs stenhuggeri, Gössäter.
