Possiska Lancasterskolan

Renovering av puts mm 2014

Possiska Lancasterskolan - renovering av puts mm 2014
Hällekis 9:2, Medelplana sn
Götene kn, Västergötland
Antikvarisk slutbesiktningsrapport
Thomas Carlquist
Byggnadshistorisk rapport 2014:25

Antikvarisk slutbesiktningsrapport.

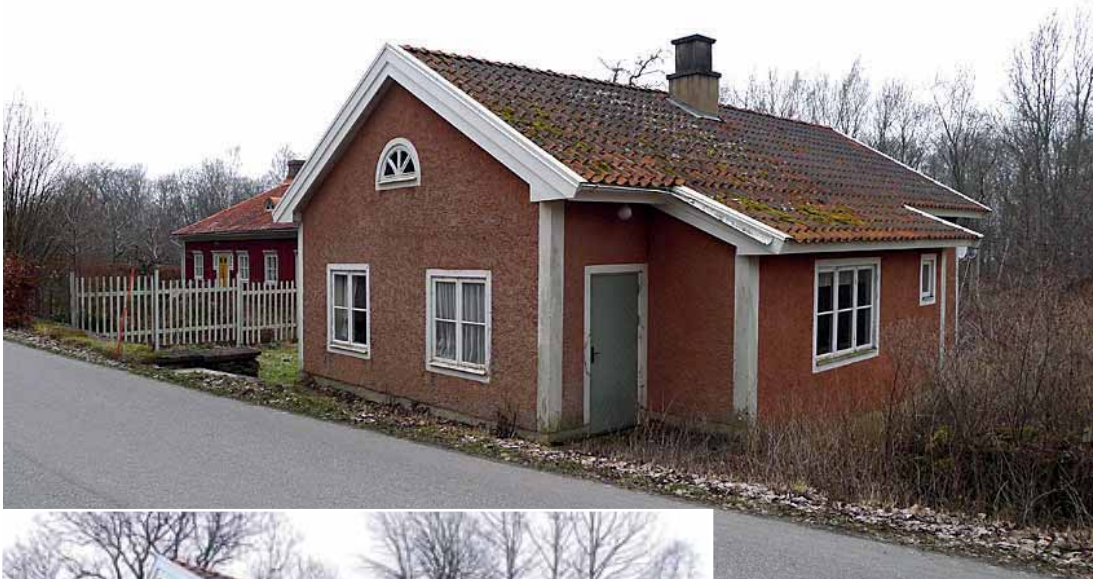
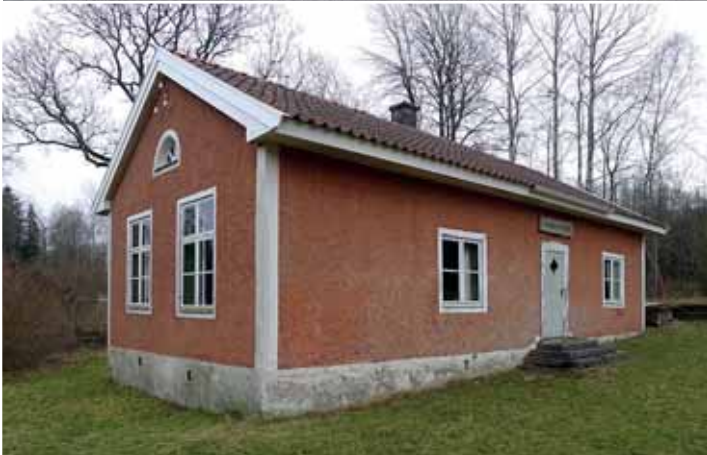
Skolhuset före renoveringsarbetena sommaren 2014. Utbyggnaden torde härröra från en ombyggnad i början av 1900-talet. Foto mars 2014.

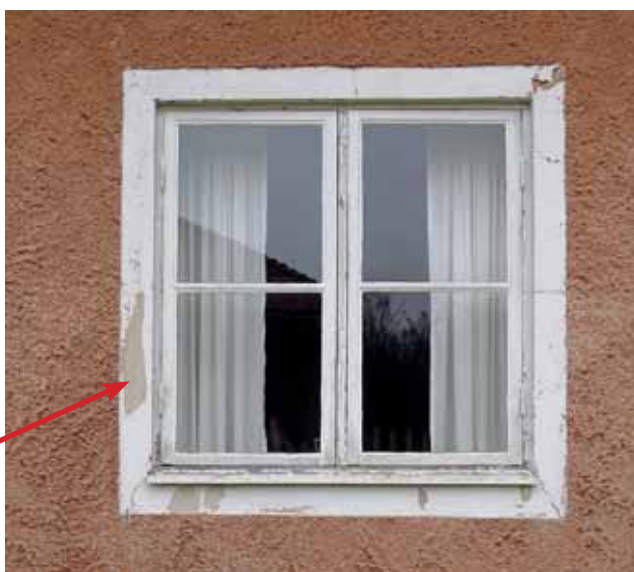
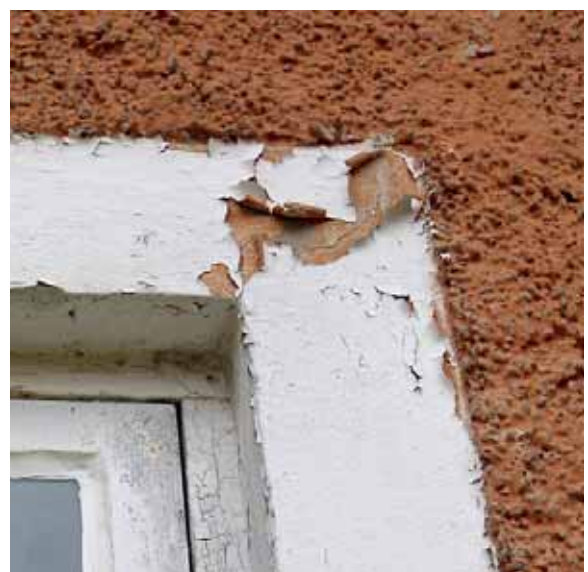
Knutar och fönsteromfattningar hade tidigare målats med olämplig organisk färg, som hade börjat flaga av. På fönstrets omfattning t.v. kan man också ana att den tidigare kulören hade varit mera gråbeige. Fasaderna är i betydligt bättre skick. Mars 2014.

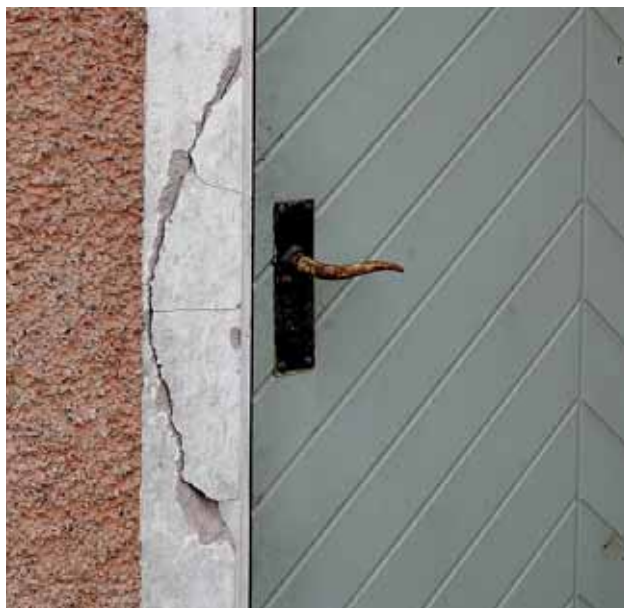
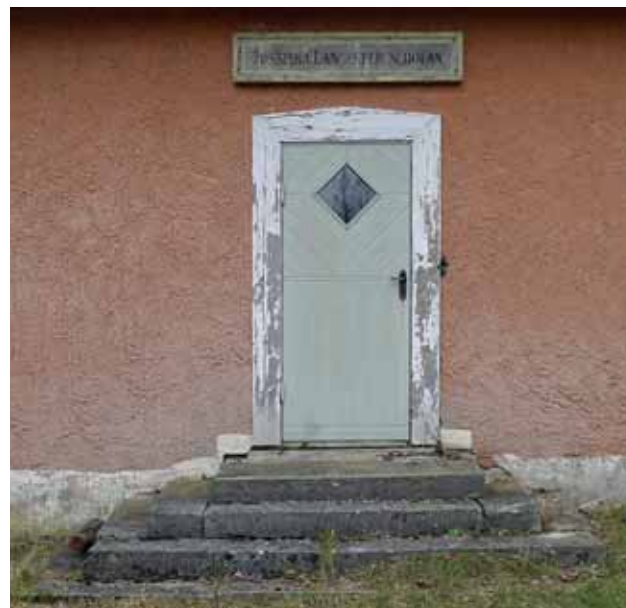
Ovan vänster: Omfattningen till den norra ingången uppvisade stora sprickor.
Ovan höger: Huvudingångens omfattning skiljer sig från övriga genom att vara av trä.
Mars 2014.

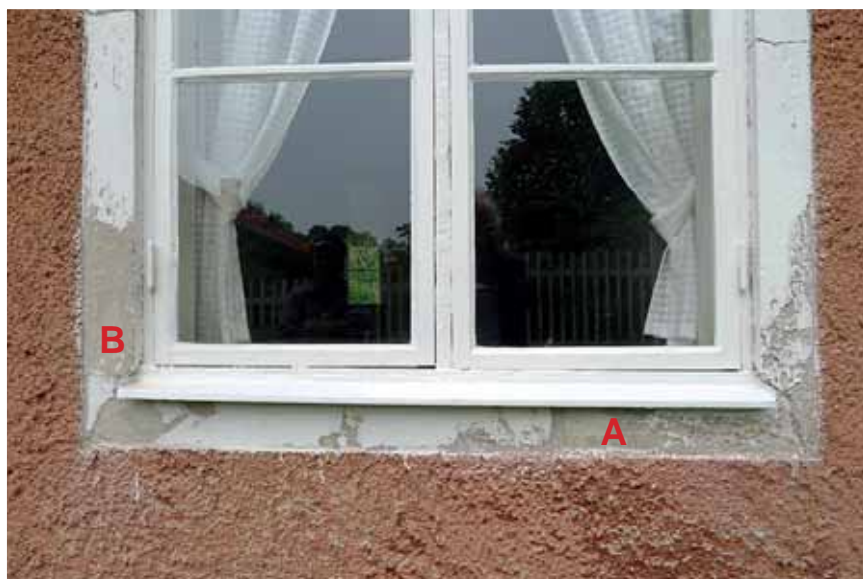
Olika metoder provades för att avlägsna den organiska färgen. Blästring (A) resulterade i en alltför grov och ojämn yta, medan en slipning (B) med ett oscillerande verktyg verkade vara mer skonsam och effektiv. Metoden var dock tidskrävande. Fönstren och blecken nymålade. Juni 2014.

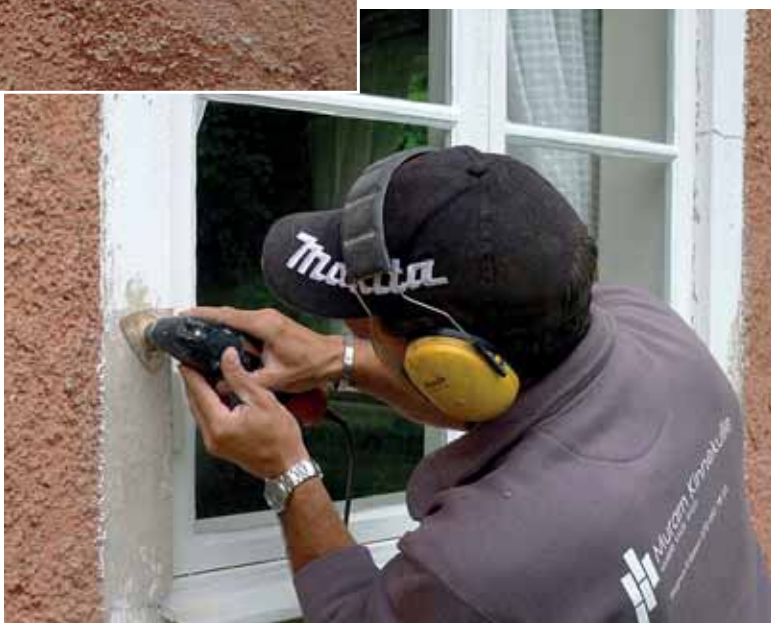
Magnus Eriksson använder ett slipverktyg för att ta bort den olämpliga färgen. Juni 2014.

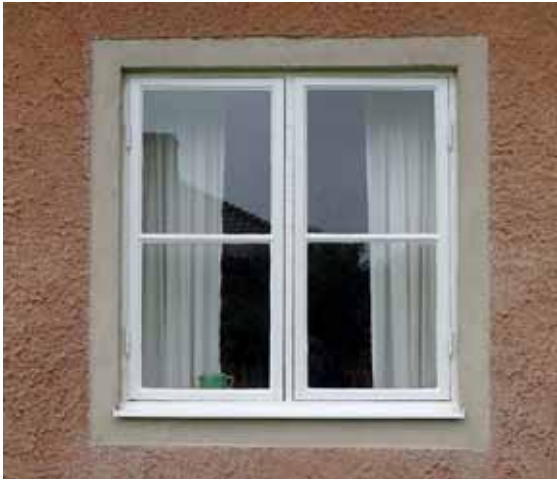
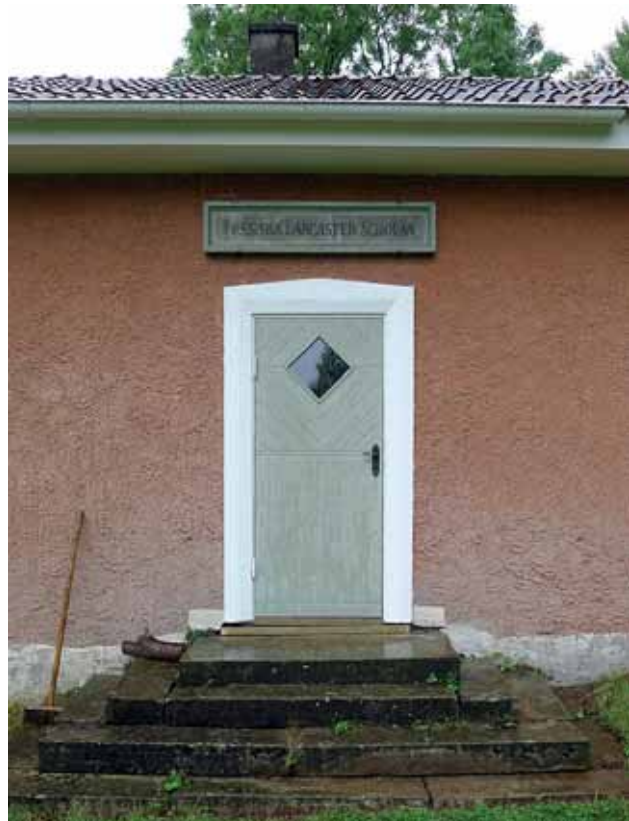
*All organisk färg borttagen från omfattningarna.
 Höger: Dörrbladet målat ljus olivgrönt och omfattningen vit, senare ommålad till samma varmgrå kulör som övriga omfattningar. Tavlan påbättrad. Aug. 2014.*

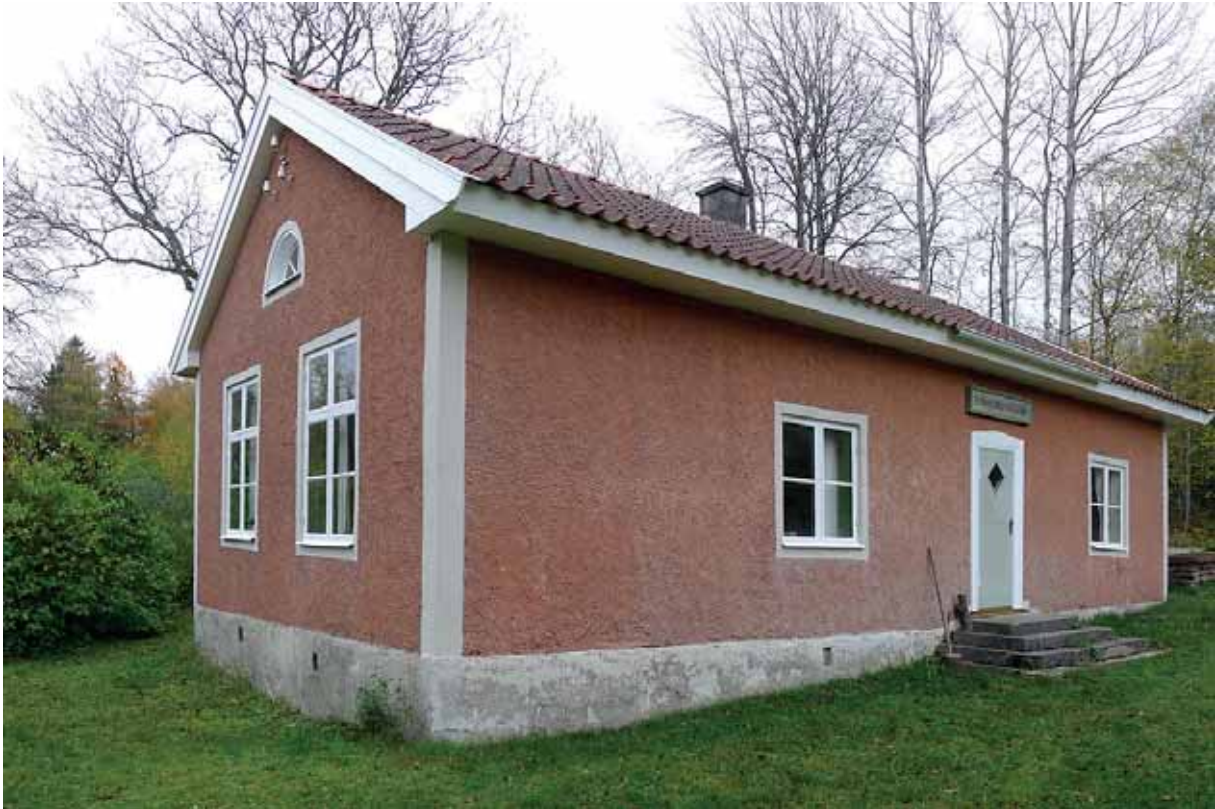
*Fasadyornas puts har inte behövt röras vid denna renovering. Renovering av sockeln återstår.
Okt. 2014.*

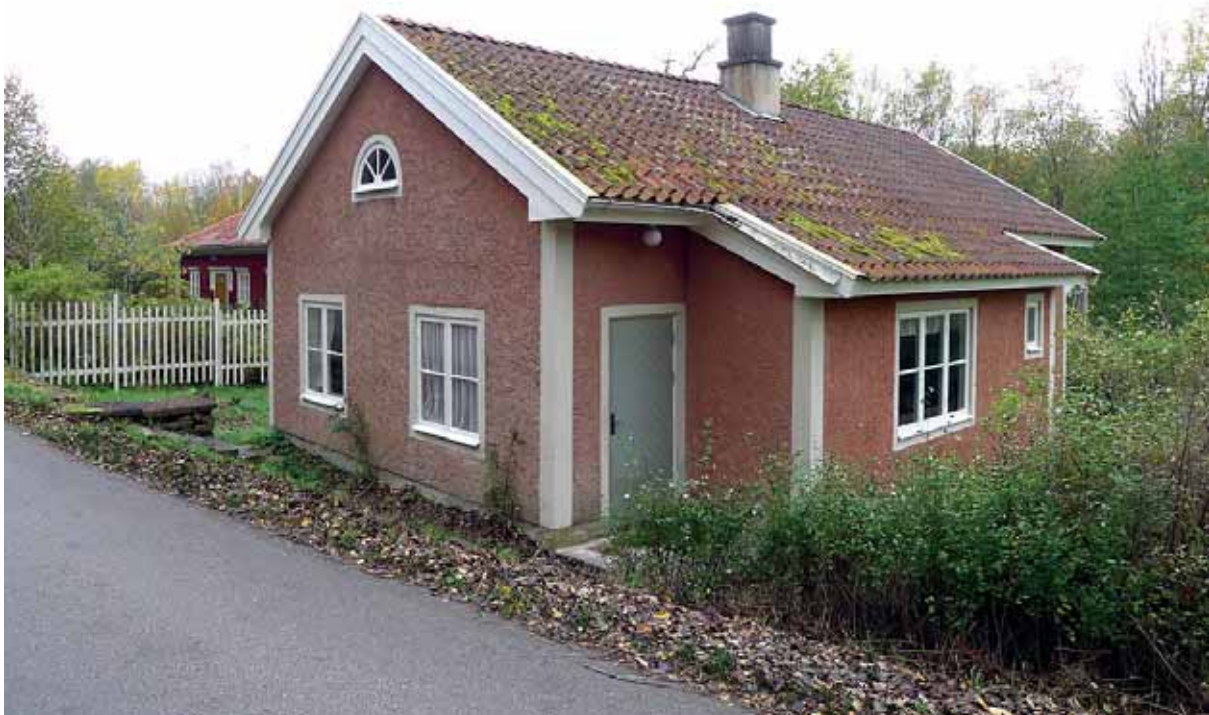
Fasad mot vägen och mot nordost. Putsskadan i dörrens omfattning lagad. Okt. 2014.
