Kv. Anden 6, Hjo

Renovering av veranda & balkong 2012-2013

Kv. Anden 6, Hjo - renovering av veranda & balkong 2012-2013
Anden 6, Baggstedtska gården
Hjo stad & kn, Västergötland
Antikvarisk slutbesiktningsrapport
Thomas Carlquist
Byggnadshistorisk rapport 2014:2

Antikvarisk slutbesiktningsrapport.

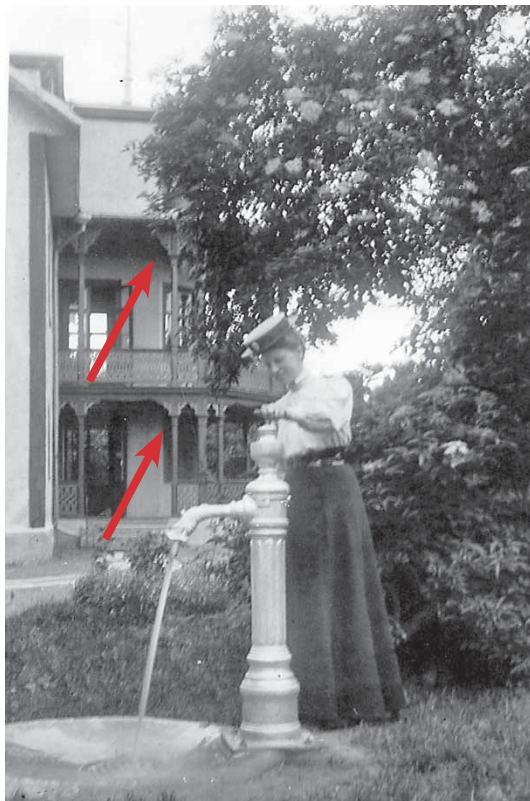
Ännu saknas de små figursågade hörnkonsollerna i båda våningsplanen, tidigare en självklar del av "snickarglädjen" i verandor från slutet av 1800-talet. Konsollerna kan anas vid de röda pilarna på ett äldre fotografi från gården.

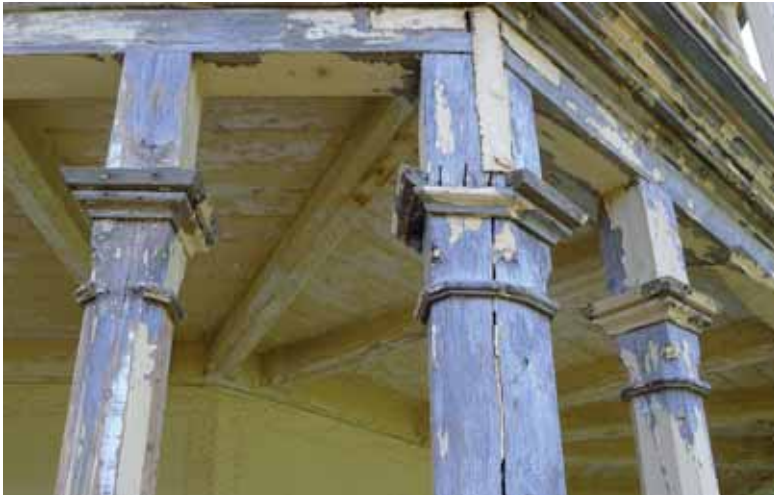
Flera stolpar var gistna och spruckna, vidare saknades flera detaljer i kapitälens små listverk. Juni 2012.

- Fyra hela stolpar till ovanliggande balkong var skadade och har bytts i sin helhet. Till dessa hör kapitäler och flera dekorativa lister, också bytta mot nytt virke.
- Åtta till tio meter av över- och underliggare till själva räcket har bytts.
- Figursågade konsoller/fötter till underliggaren vid stolparna bytta på flera ställen.
- Nio spjälor i räcket nytillverkade efter förebild av befintliga, som för övrigt har varit i gott eller acceptabelt skick.
- Diverse underarbeten vid golvet – byte av bjälke och justering av infästningen av stolpar med vinkeljärn mot golvet.
- Golvbräder närmast ytterkanten, 3 à 4 st bytta.
- Ett större antal passbitar intill stolpar m.m.

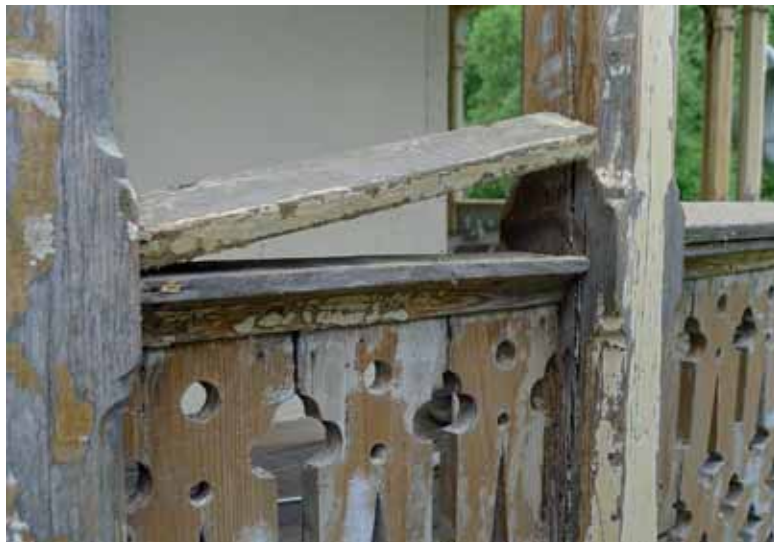
Räckenas överliggare var tillverkade av två delar. Juni 2012.

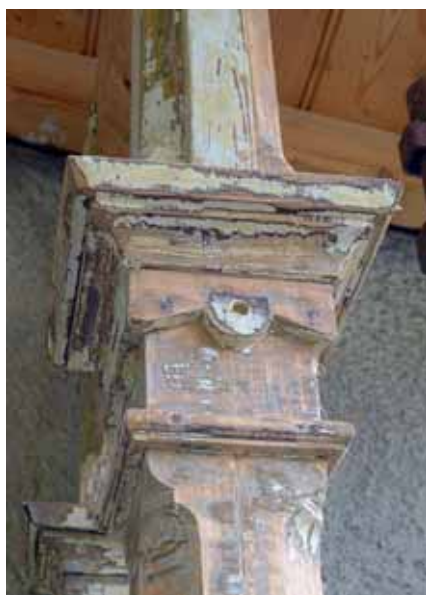
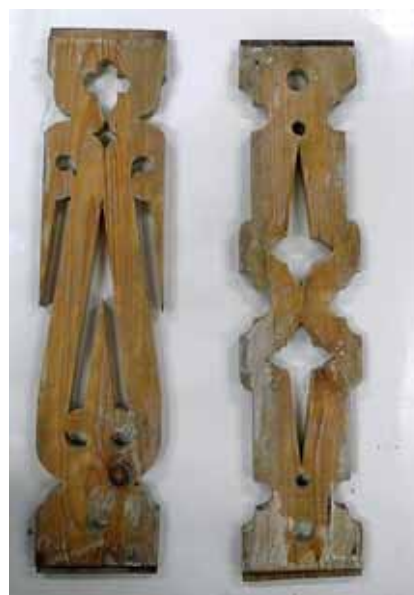
Längst t. vänster: Äldre färgsättning framträdde vid skrapning av detaljerna, t ex den mörkbruna kulören på kapitälens. Här övre våningen. Höger: De flesta spjälor var i gott skick och kunde rengöras för återanvändning. Sept. 2012.

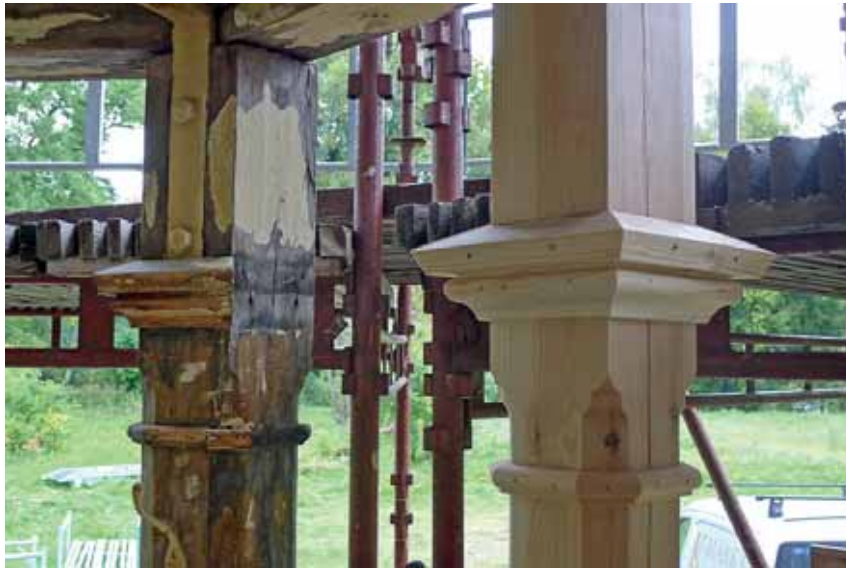
Kapitälén bestod av flera små lister, som delvis hade fallit bort. Alla saknade eller skadade delar nyttillverkades. Bilden visar detaljer i bottenvåningen. Sept. 2012.

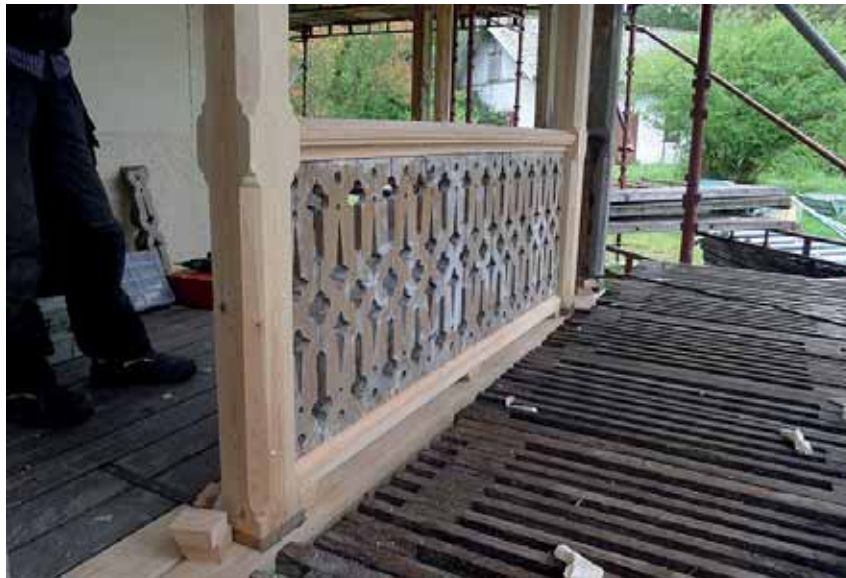
Två nya stolpar, nya över- och underliggare, samt återanvända spjälor. Sept. 2012.

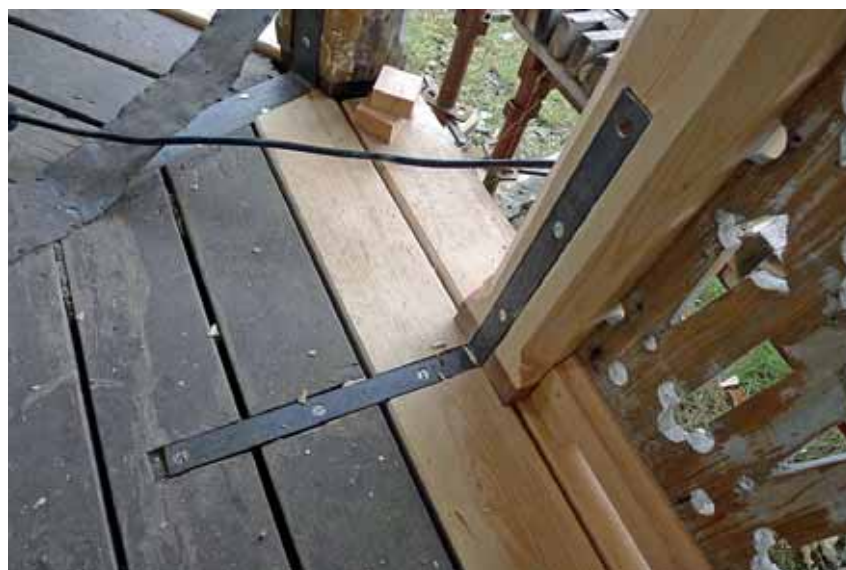
Bottenvåningens veranda: byte av bjälke och golvträ och justering av infästningen av stolpar med vinkeljärn mot golvet. Sept. 2012.

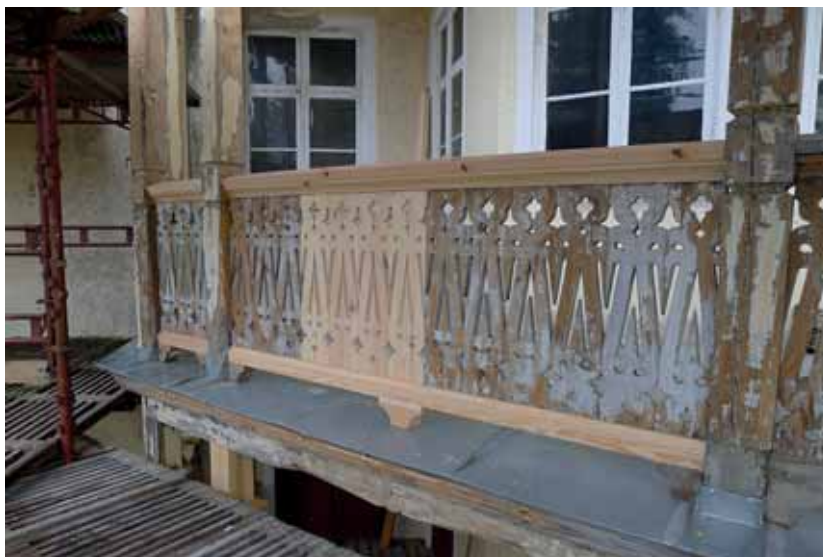
Nya över- och underliggare med stöd, samt några nya spjälor i övre våningens räcke. Här består golvet (än så länge - en trall ska tillverkas) av falsad plåt. Okt. 2012.

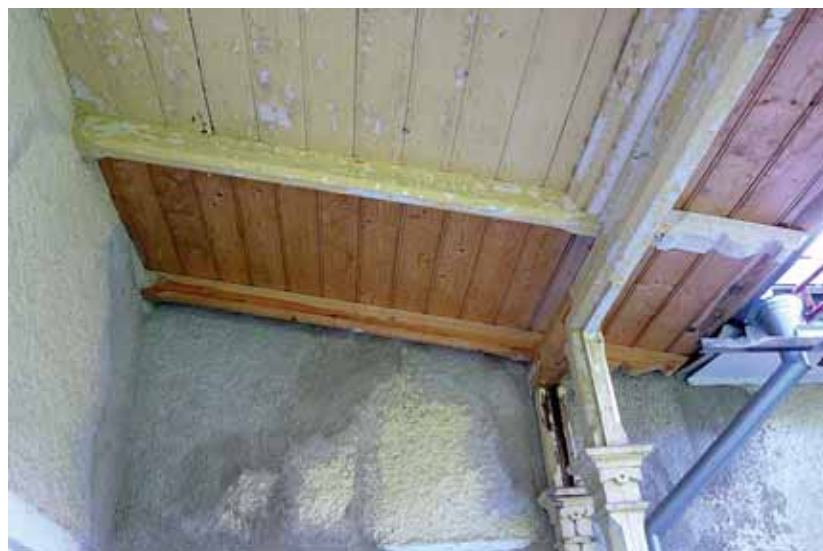
Reparation av panel och sparrar i västra delen av balkongtaket. Juni 2012.

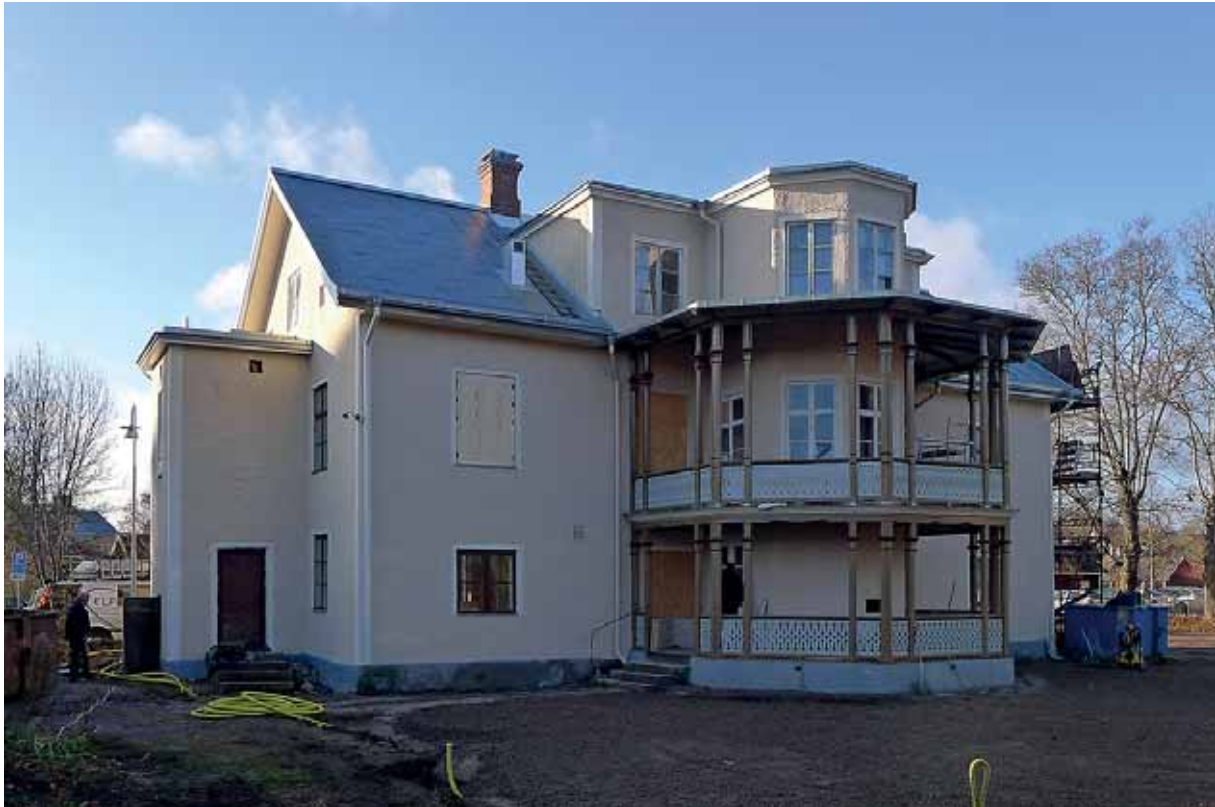
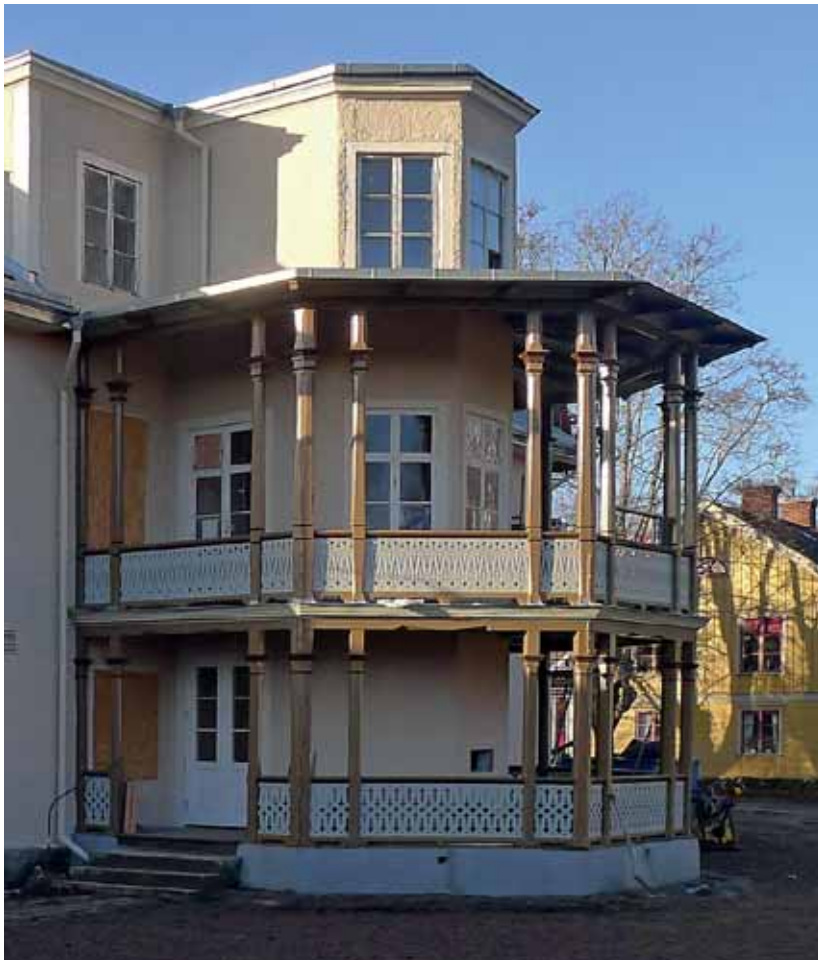
Arbetena med veranda och balkong färdiga så när som på förhöjningen av balkongens räcke. Arbete med fönstren pågår, medan fasaderna här har fått sin slutliga dämpade beige kulör som återfanns under flera sentida färglager. Nov. 2013.

Veranda och balkong färdiga så när som på förhöjningen av balkongens räcke. Nov. 2013.

Vid besiktningstillfället i okt. 2013 återstod att montera stålkonstruktionen för förhöjning av balkongens räcken (alltså bara det övre räcket) till 110 cm.
