Kv. Kopparslagaren 10, Hjo

Renovering & målning av fasader 2013

Kopparslagaren 10, Hjo - renovering & målning av fasader
kv. Kopparslagaren 10
Hjo kn, Västergötland
Antikvarisk slutbesiktningsrapport
Thomas Carlquist
Byggnadshistorisk rapport 2014:3

Antikvarisk slutbesiktningsrapport.

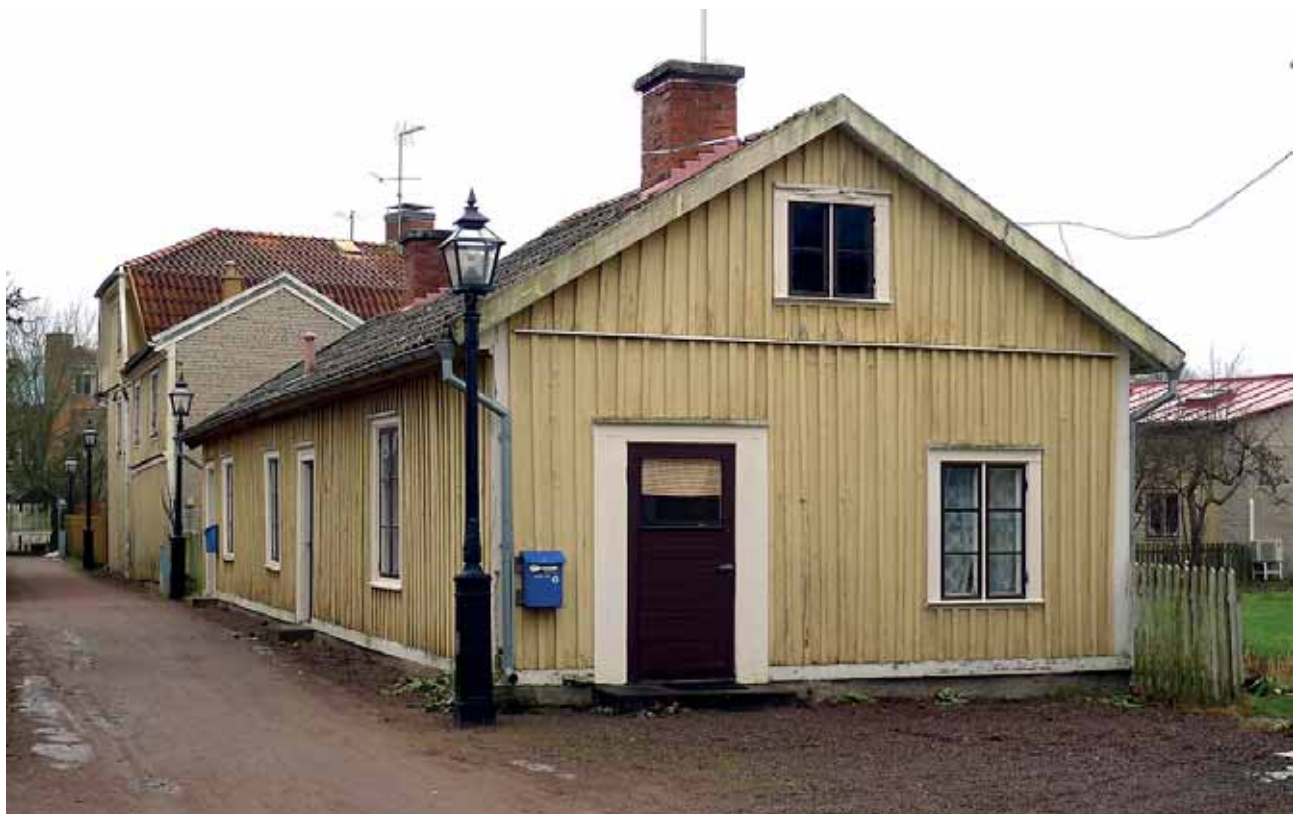
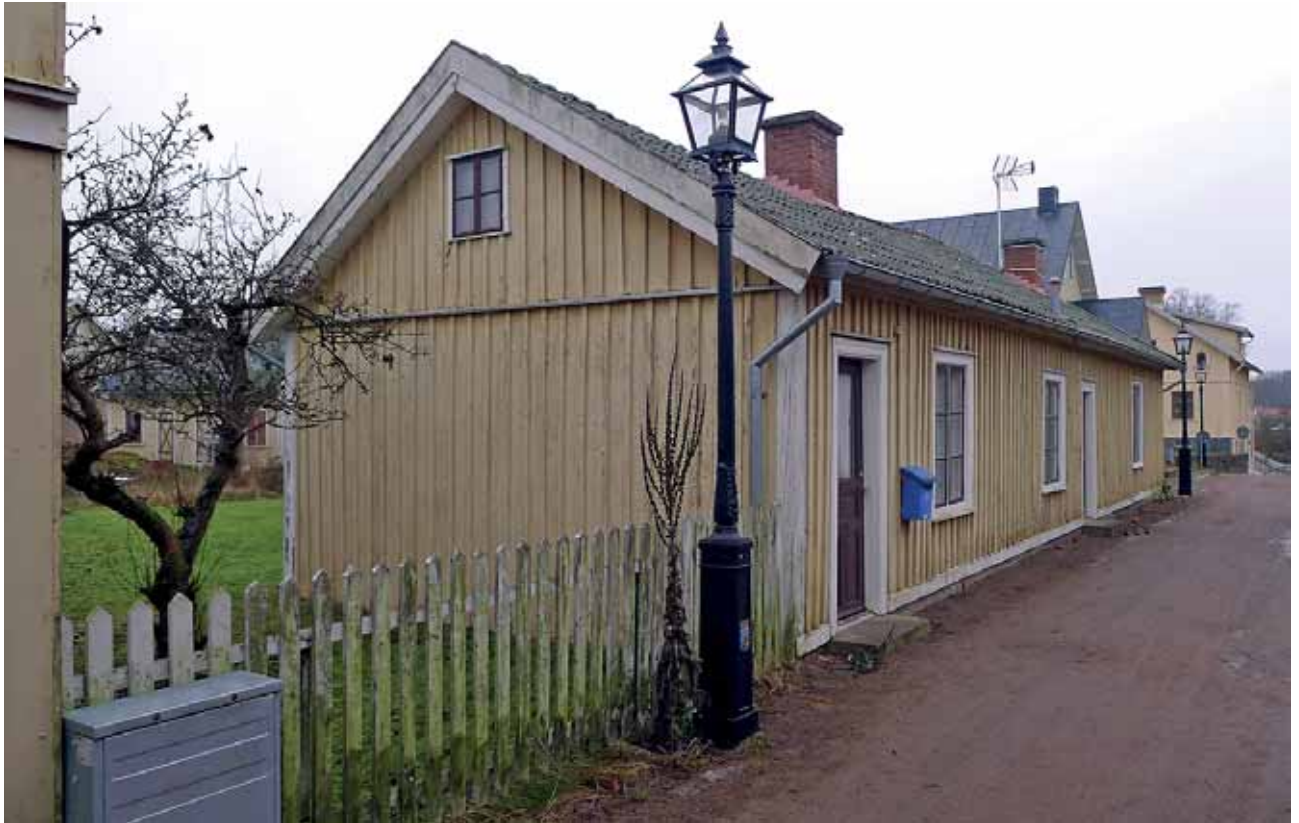
Västergränd 3 före renovering och målning. Foto jan. 2013.

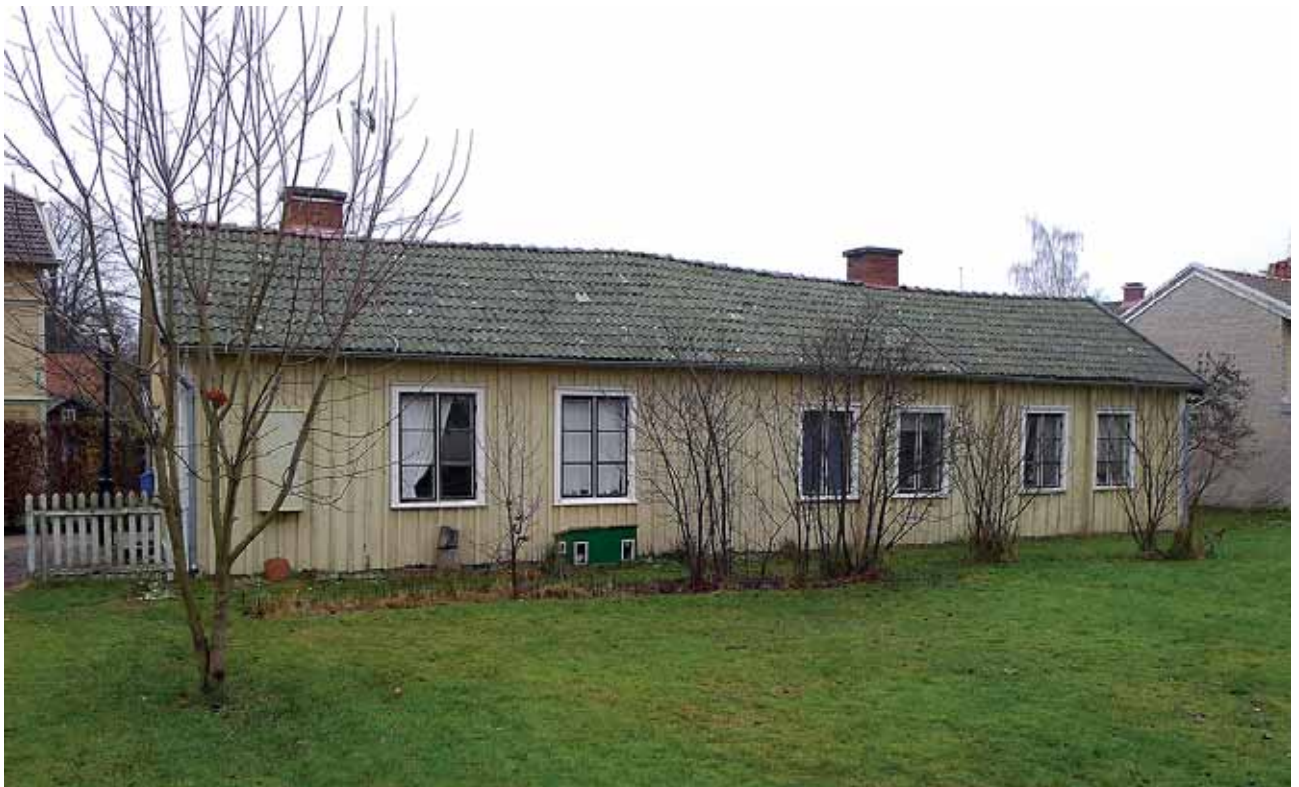
Västergränd 3, fasad mot gården före renovering och målning. Jan. 2013.

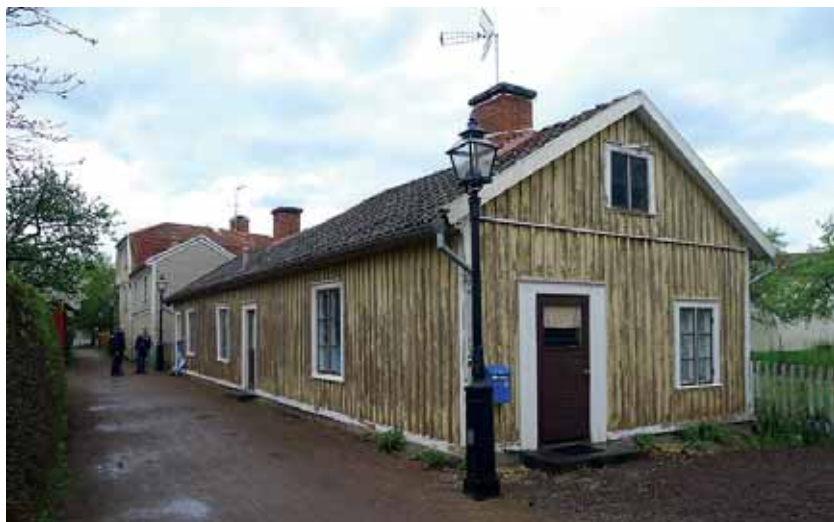
I maj 2013 högtryckstvättades huset. En torrskrapning hade varit att föredra - nu fick det i stället stå och torka ut över sommaren. 20 maj 2013.

- Delar av huset högtryckstvättades under våren 2013. Åtgärden skedde innan museet hunnit ta del av arbetena. Åtgärden, som diskuterades på bilden ovan, borde ha undvikits och avbröts innan större delen av den svagare panelen mot trädgården hunnit tvättas. Huset fick på grund av detta stå och torka under sommaren, varefter resterande lös äldre färg torrskrapades ner till fast underlag.

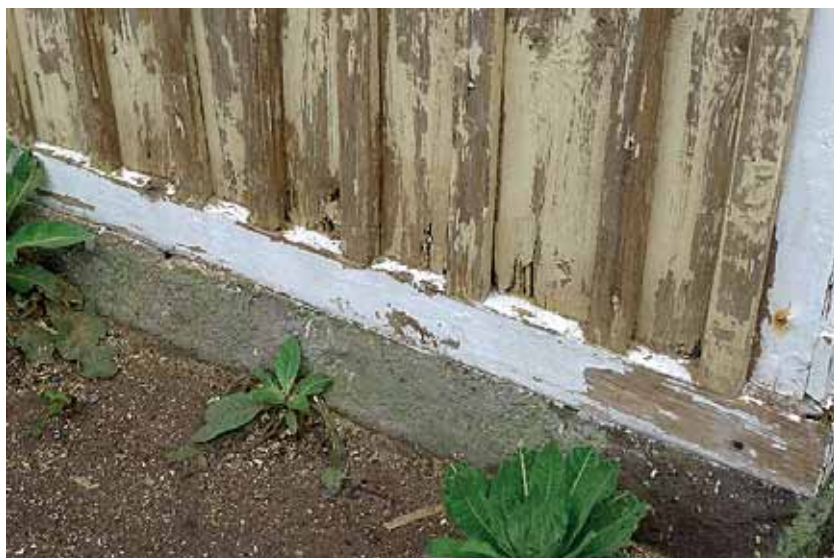
Några panelbräder var rötskadade och det beslutades att de värst skadade skulle bytas. 20 maj 2013.

- Rötskadade delar av panelen har bytts ut mot friskt virke mot gränden, med noga iakttagande att inga generalskarvar bildats. Brädernas olika bredder har också iakttagits.
- Motsvarande skador har reparerats på fasaden mot trädgården.
- På östra gaveln var nedersta delen av panelen rötskadad men i övrigt i acceptabelt skick. Panelens nedre del har sågats av ca 15 cm och ersatts av en långsående snedfasad sockelbräda för att kunna bibehålla panelen i övrigt.
- Huset har målats med linoljefärg (fabrikat Gysinge) i kulörerna; fasader: 5A-94, guldockra
lister, foder: 7A-30, grön umbra
fönster samt dörrar: 2A-100, bränd umbra
Alla kulörer efter riksantikvarieämbetets linoljefärgprovsamling.

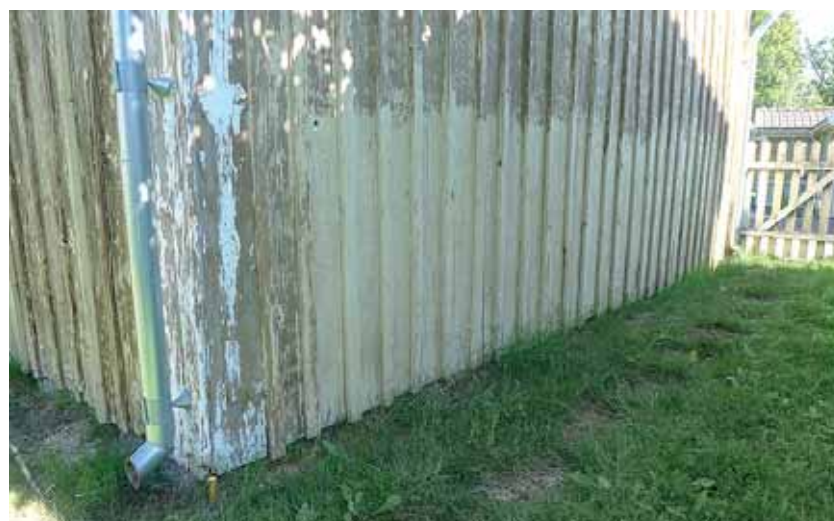
På östra gaveln hade marken byggts på så att panelbräderna blivit skadade i underkant. 14 aug 2013.

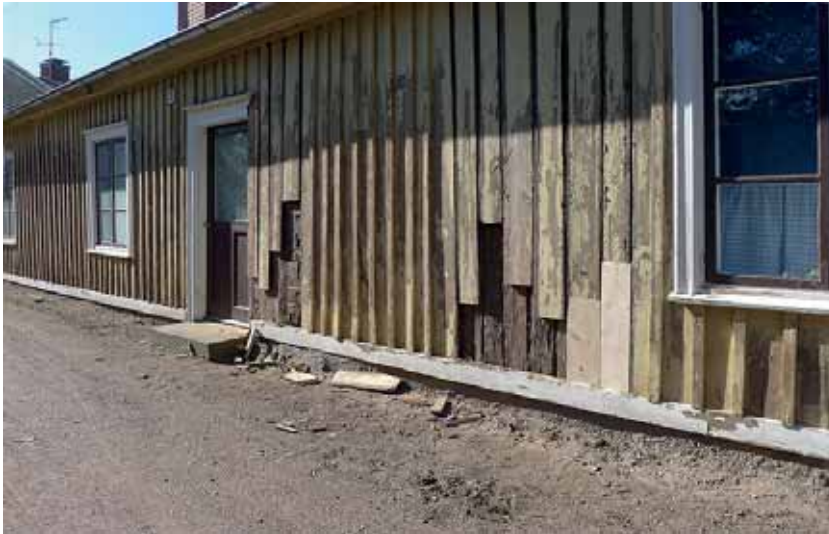
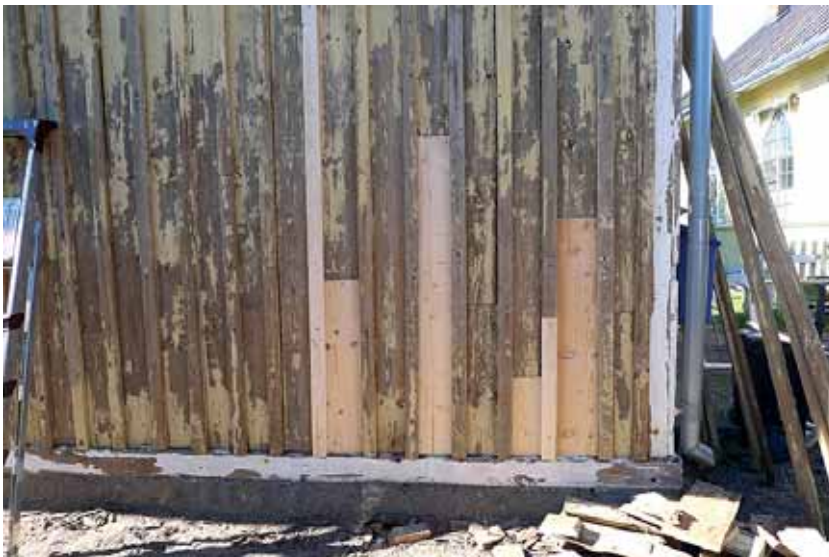
När panelen lagades var man noga med att undvika generalskarvar. 14 aug. 2013.

Som ovan. 14 aug. 2013.

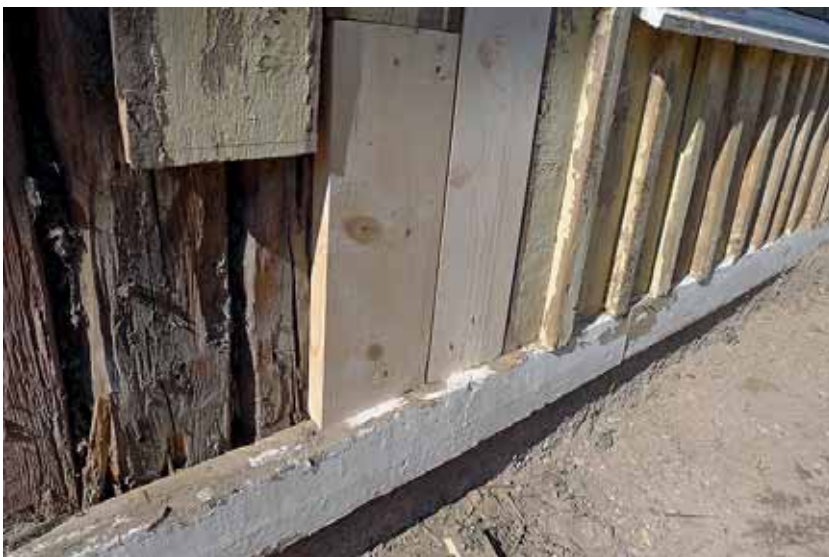
Panelbrädernas bredder anpassades till variationer i den befintliga panelen. Mot gatan fanns en sockelbräda som fick tjäna som förebild till östra gaveln. 14 aug. 2013.

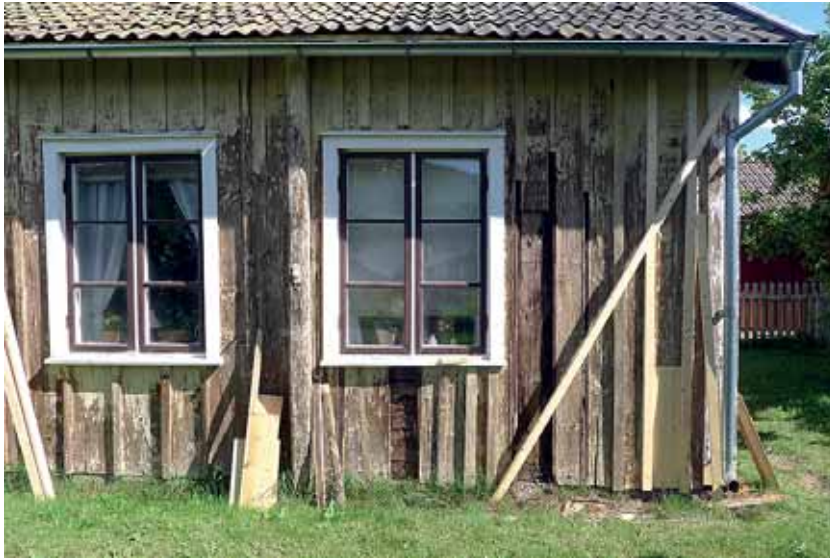
*Arbete på gårdssidans panel,
som delvis är äldre än gatans.
20 aug 2013.*

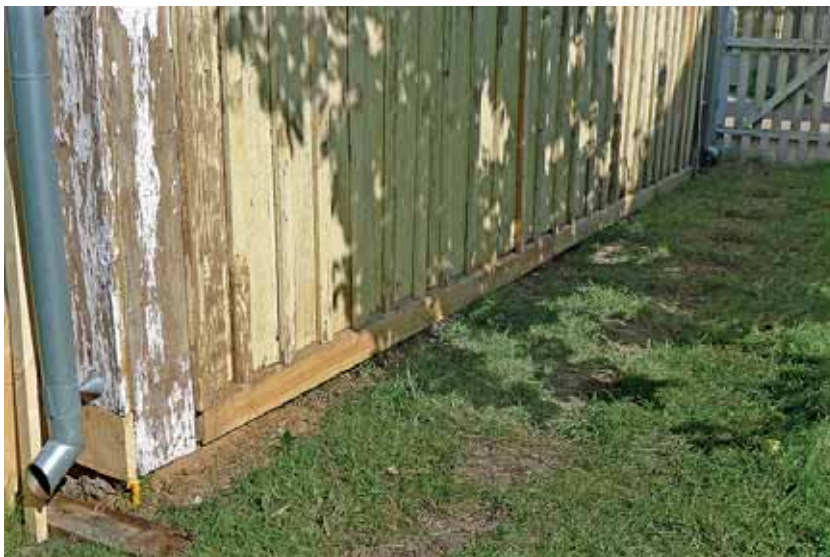
*Ny sockelbräda på östra gaveln
räddade merparten av pane-
len. Sockelbrädan har en liten
droppnäsa i underkant.
20 aug 2013.*

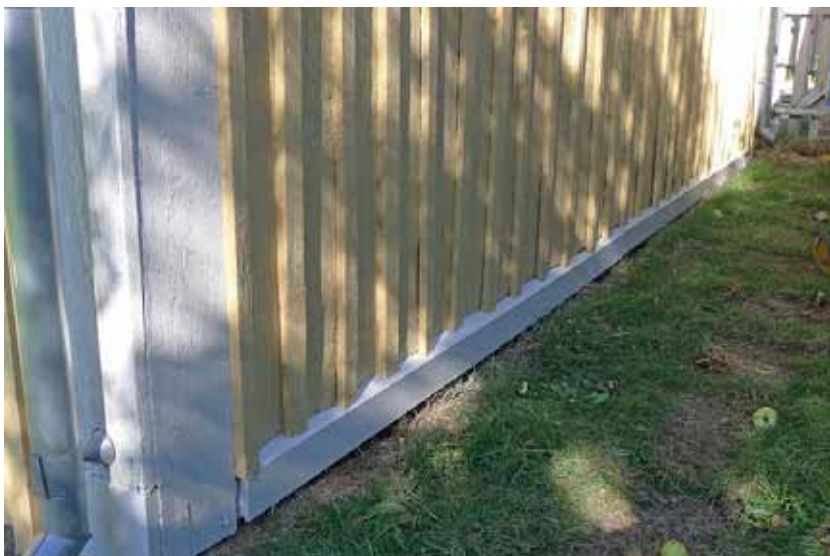
*Sockelbrädan målades som list-
verk och knutar för övrigt i ljus
grått. 11 sept 2013.*
