Kihlbergsgården, Hjo

Renovering av tak 2013

Kihlbergsgården - Renovering av tak på gårdshus
Kv. Långan 8
Hjo kn, Västergötland
Antikvarisk slutbesiktningsrapport
Thomas Carlquist
Byggnadshistorisk rapport 2014:4

Antikvarisk slutbesiktningsrapport.

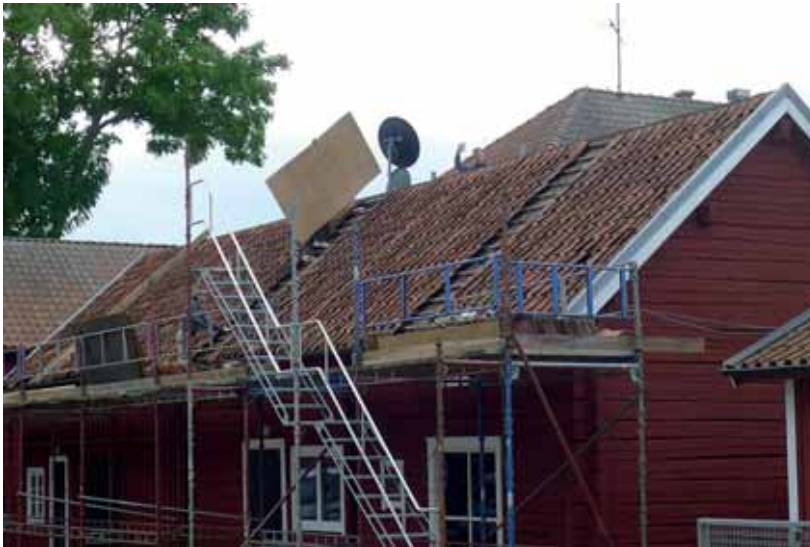
Arbetet började med det bakre takfallet. En byggskiva bärs upp för montering på södra takfallet. 8 okt. 2013.

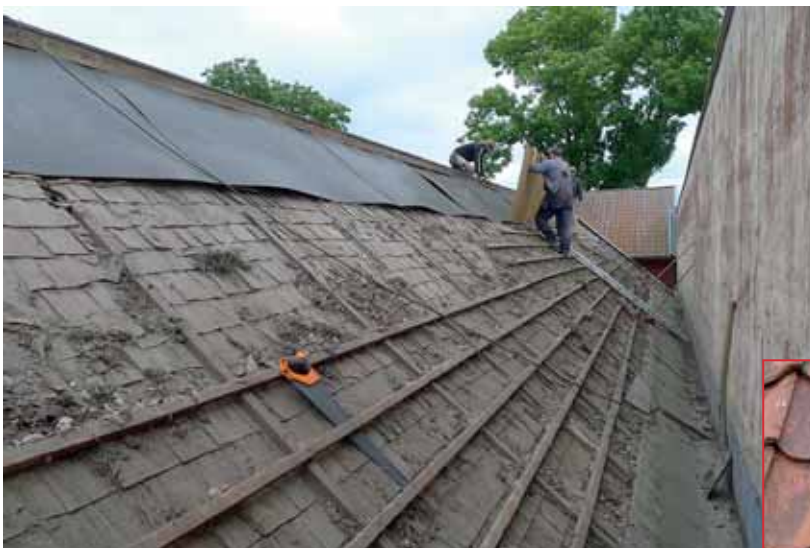
Vänster: Boarden monterades ovanpå de gamla stickspånen.

*Nedan: Det syns inte så tydligt på bilden men åtminstone mot gårdsplanen hade spånen varit rödfärgade.
8 Okt. 2013.*

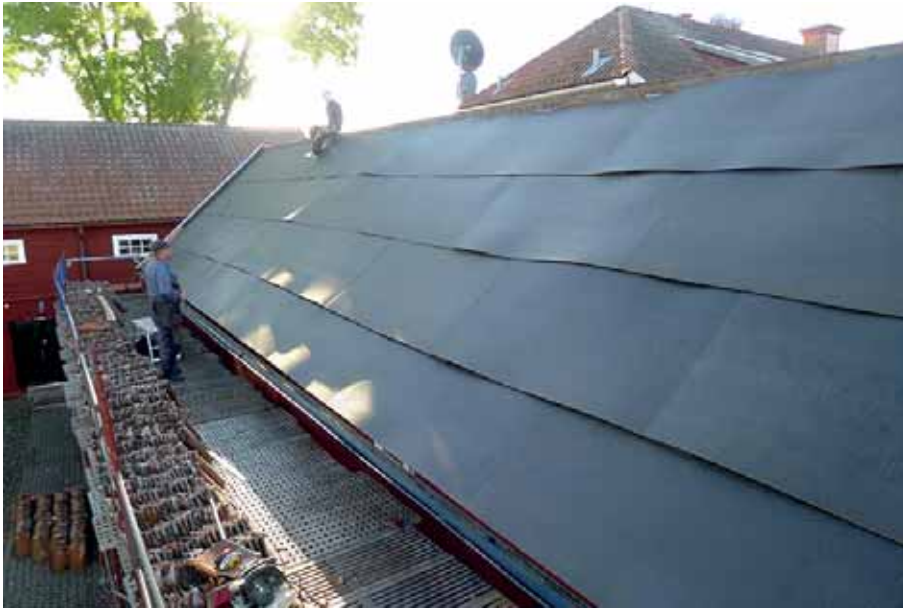
*Boarden monterad på takfallet mot norr/gårdsplanen.
11 okt. 2013.*

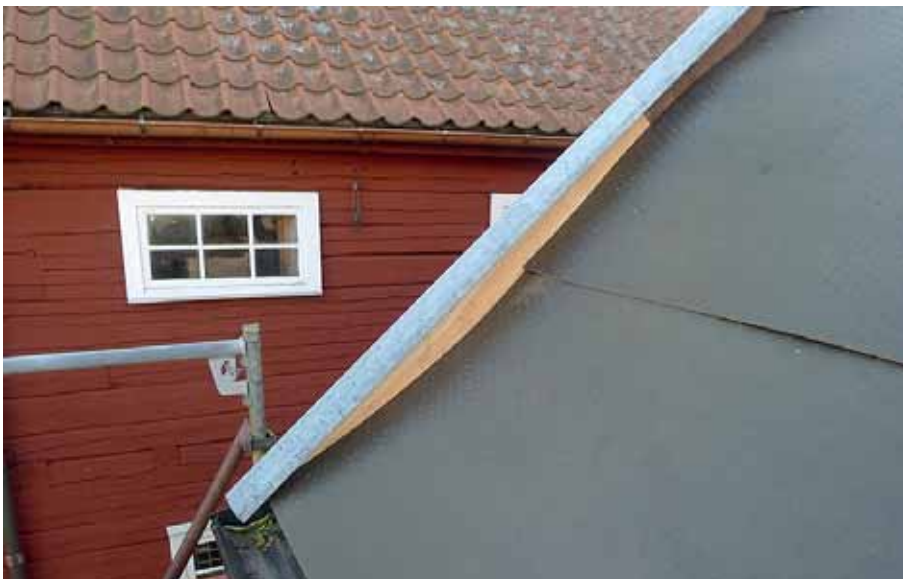
*En skada på vindskivan mot öster byttes mot nytt virke.
11 okt. 2013.*

- Smärre skador i stickspånen, främst vid takfoten, ilagade med nya spån.
- Del av skadad vindskiva mot öster bytt mot nytt virke.
- En oljehärdad board (liknande Masonite) har monterats ovanpå stickspånen, som extra skydd mot läckage.
- Ny läkt på hela taket, 25x35 cm.
- Nya enkupiga Høislev taktegelpannor lades på bakre takfallet, som inte syns någonstans från marken.
- Befintliga handslagna enkupor högtryckstvättades från alger och lavar.
- Handslagna befintliga pannor återlades på takfallet mot gården. När nu nya pannor lades mot baksidan finns ett parti likadana gamla pannor kvar i reserv.
- Den galvaniserade vinklade plåten som fungerar som rännedal mot bakomliggande mur rengjordes och skyddsmålades.

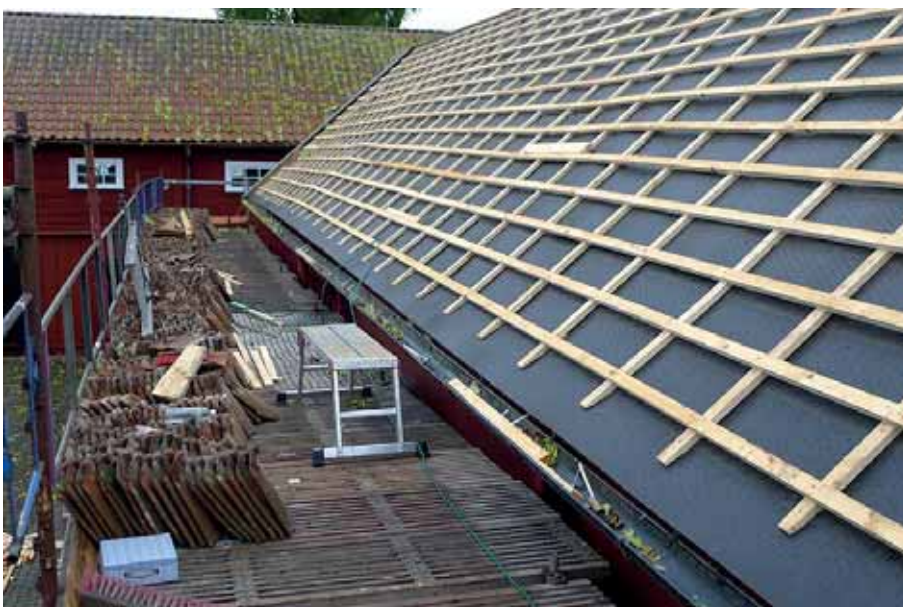
*Ny läkt på takfallet mot norr.
Takfoten byggdes upp något för att motverka att nedersta pannraden ska "falla".
17 okt. 2013.*

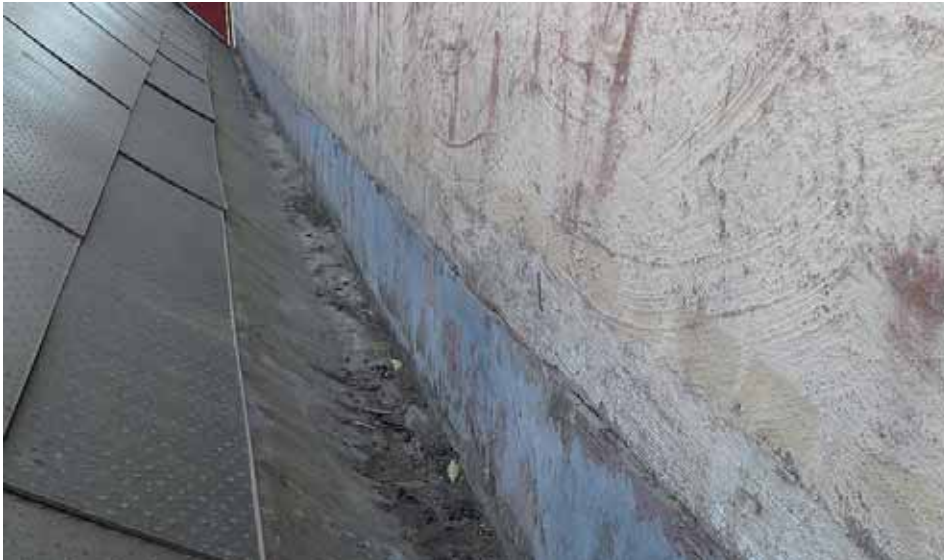
Mot grannomtens brandmur (byggd senare än Kihlbergsgårdens hus) skyddas utrymmet av en galvaniserad rännalsplåt. 11 okt. 2013.

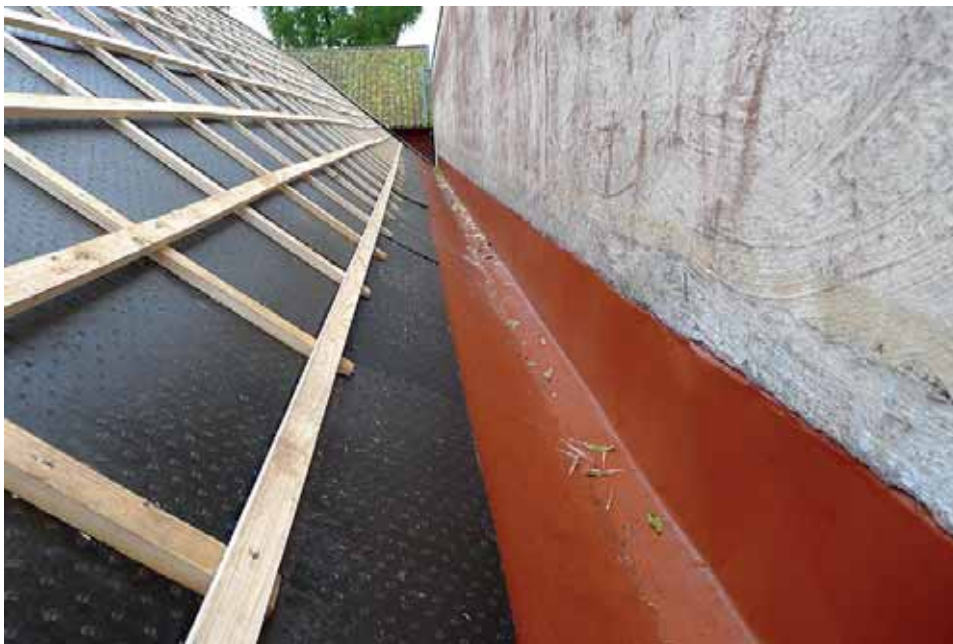
Plåten rengjordes och rostskyddsmålades men var för övrigt i gott skick. 17. okt. 2013.

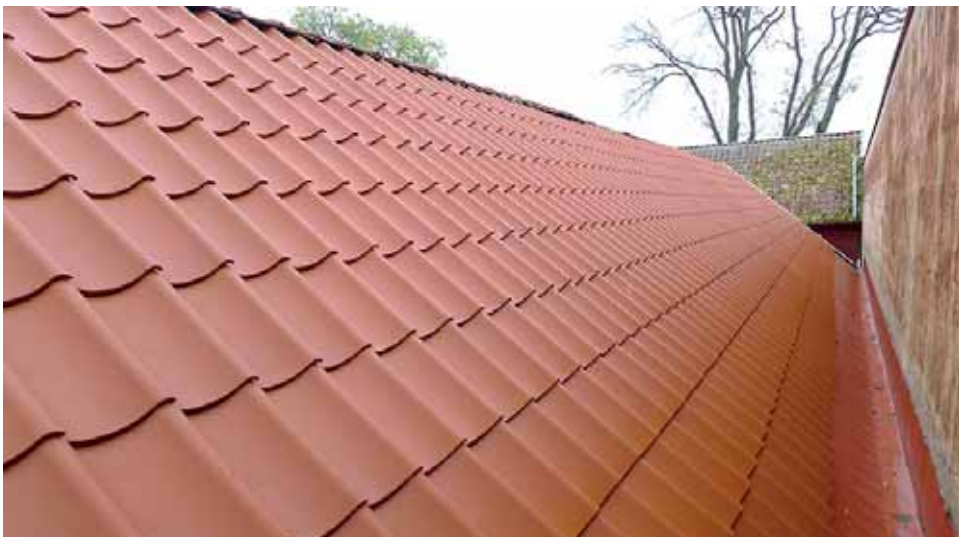
Takfallet mot söder lagt med nya tegelpannor av Høislevs fabrikat. 22 okt. 2013.

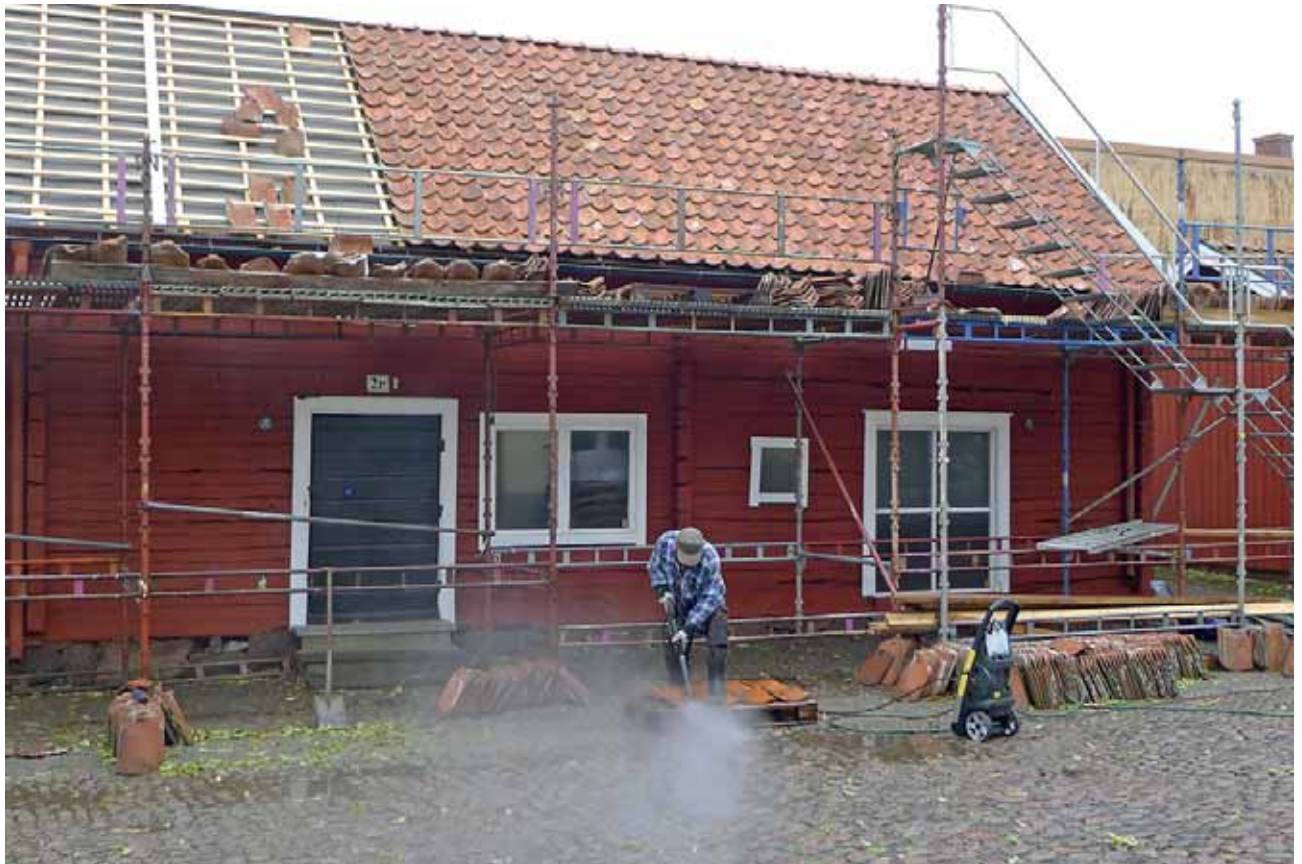
Arbete med de handslagna tegelpannorna som ska ligga mot gårdsplanen. 22 okt. 2013.

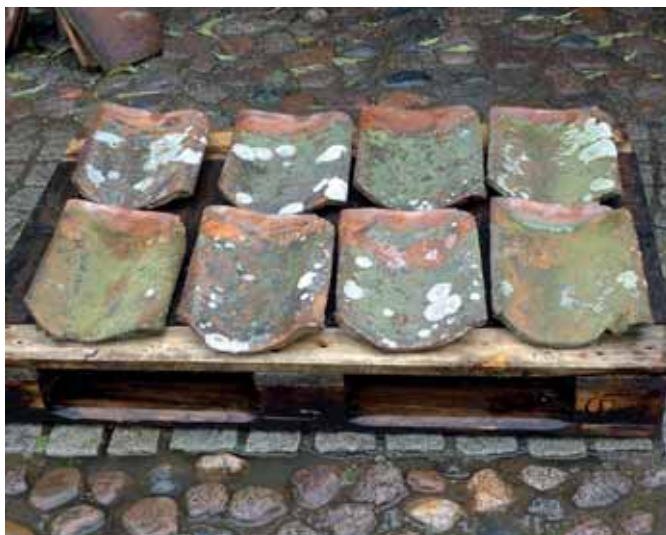
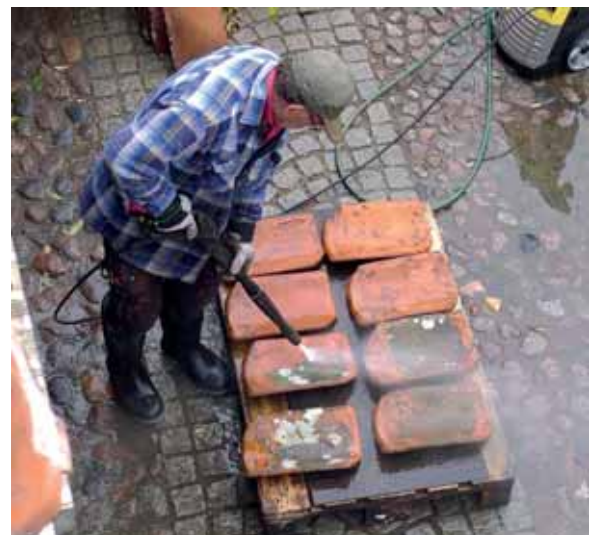
*Vänster: De gamla pannorna var beväxta med alger och lavar men för övrigt i jämförelsevis gott skick.
Höger: Samma pannor som på vänstra bilden. Högtryckstvätt utan andra medel än vatten gjorde pannorna rena. Effektivt, men bör inte göras när det är risk för minusgrader. 22 okt. 2013.*

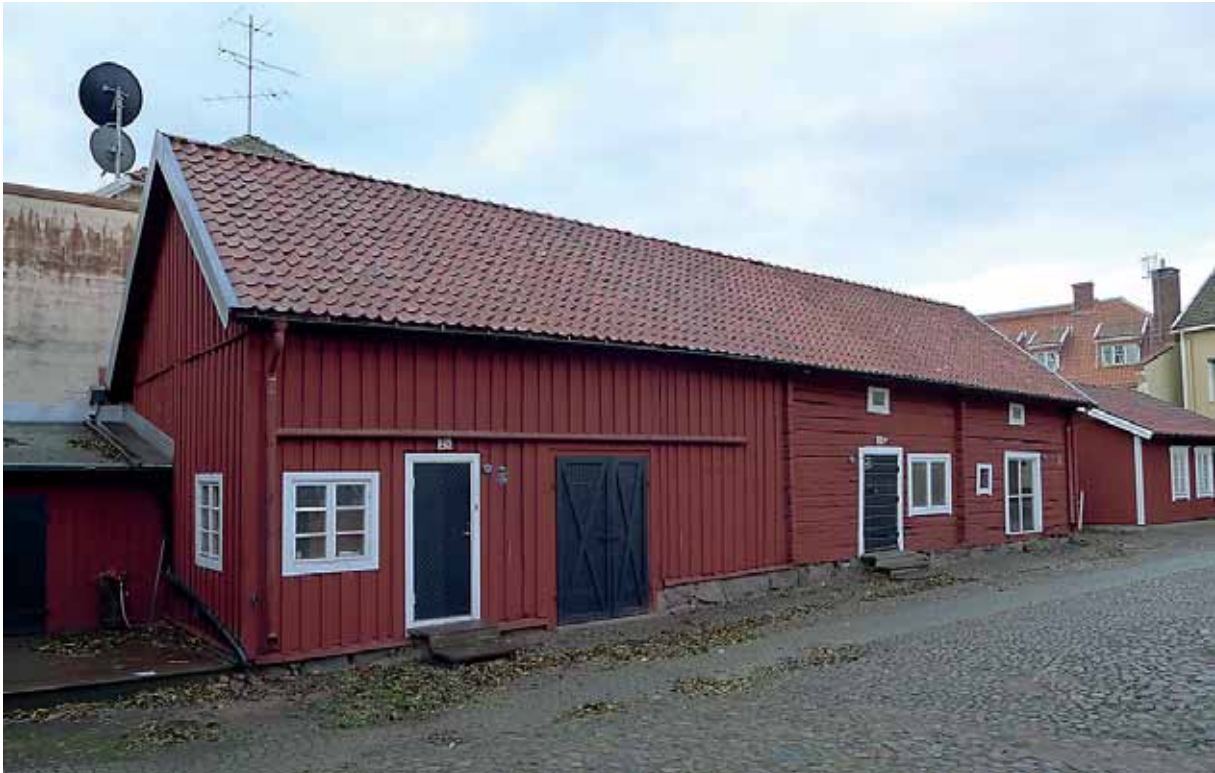
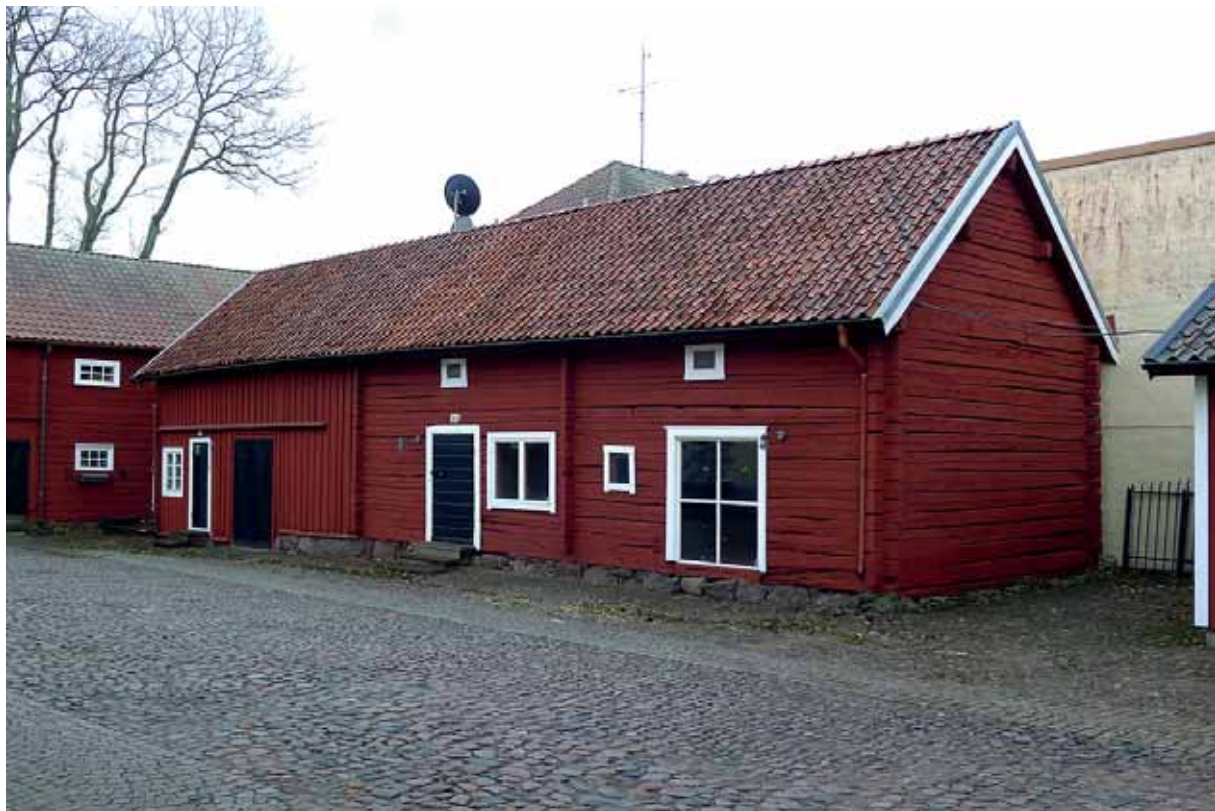
Arbetet med renovering av Kihlbergsgårdens tak färdigt. 1 nov. 2013.

Som ovan. 1 nov. 2013.
