Hällestads kyrka - In- och utvändig målning 2013
Hällestads socken, Falköpings kommun, Västergötland
Jennie Björklund
Västergötlands museum/Kulturmiljö
Bebyggelseantikvarisk rapport - kyrkor 2014:5

Bebyggelseantikvarisk rapport – kyrkor

2014:5

Hällestads kyrka – in- och utvändigt målning

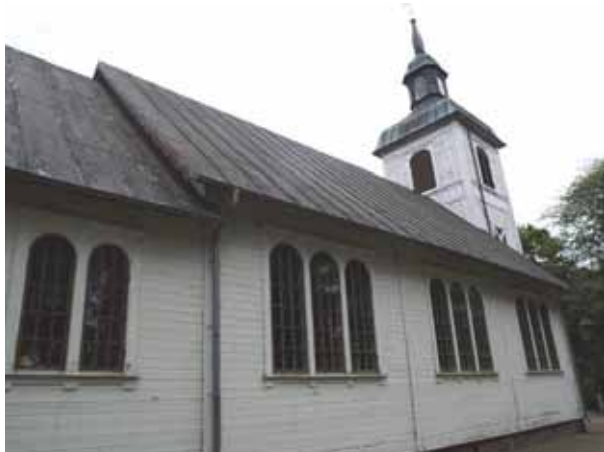
Enligt tillståndsansökan till länsstyrelsen från Floby kyrkliga samfällighet så berättas det att efter att tornet återuppbyggdes var det tänkt att tornet skulle ”slutmålas” både invändigt och utvändigt, något som inte skedde. Färgen utvändigt på både fasader och långhustak var även den uttjänt och i stort behov av ommålning (se bildbilaga).

Bild 1: Hällestads kyrka före ommålningen.

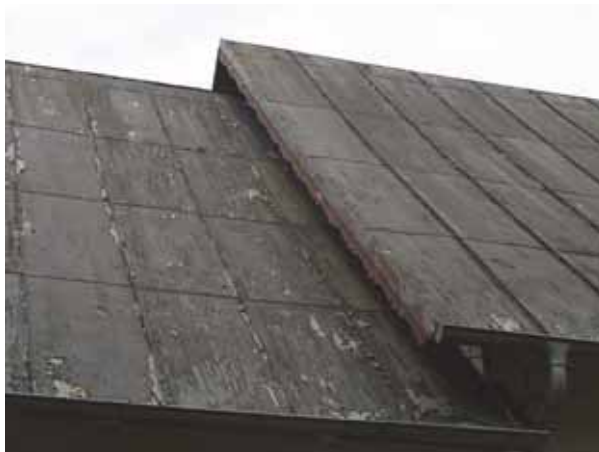
Bild 2: Närbild på plåttaket före

Taket högtryckstvättades, stålborstades och grundmålades och ströks sedan 2 ggr med *svart* linoljefärg utvändigt från Engwall o. Claesson. Arbetet skedde från en skylift.

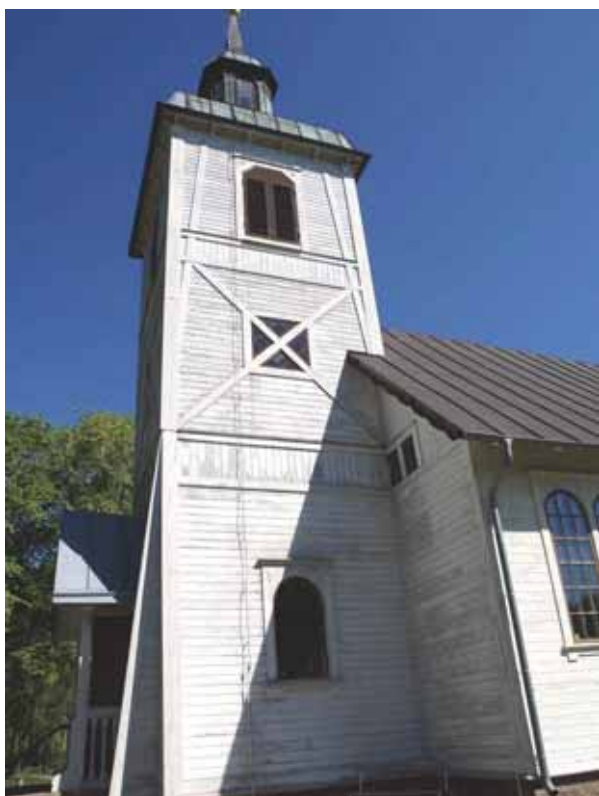
Bild 3: Tornet före.

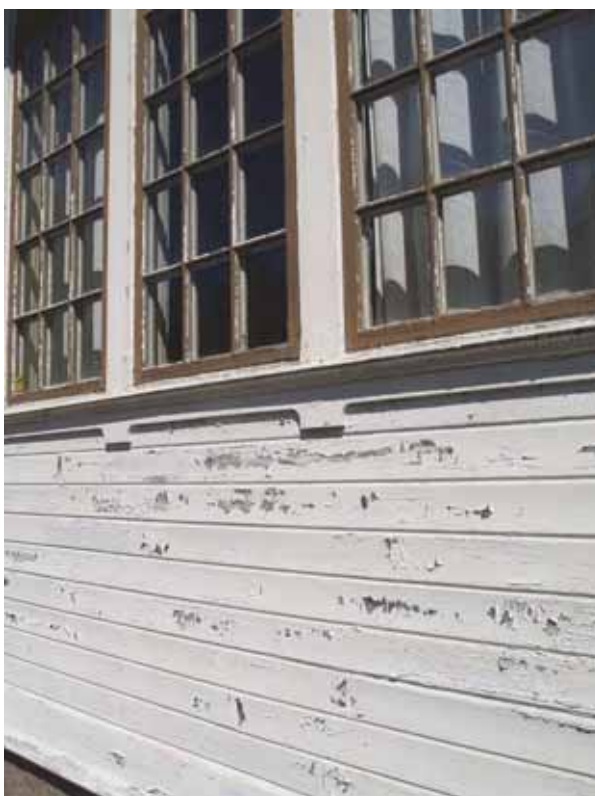
Bild 4: Närbild södra fasaden före.

Fasaderna tvättades och skrapades. ”Gråträ” slipades bort på de södra och västra fasaderna. Fasaderna målades med linoljefärg utvändigt *vit standard* (Engwall o. Claesson) i 3 strykningar.

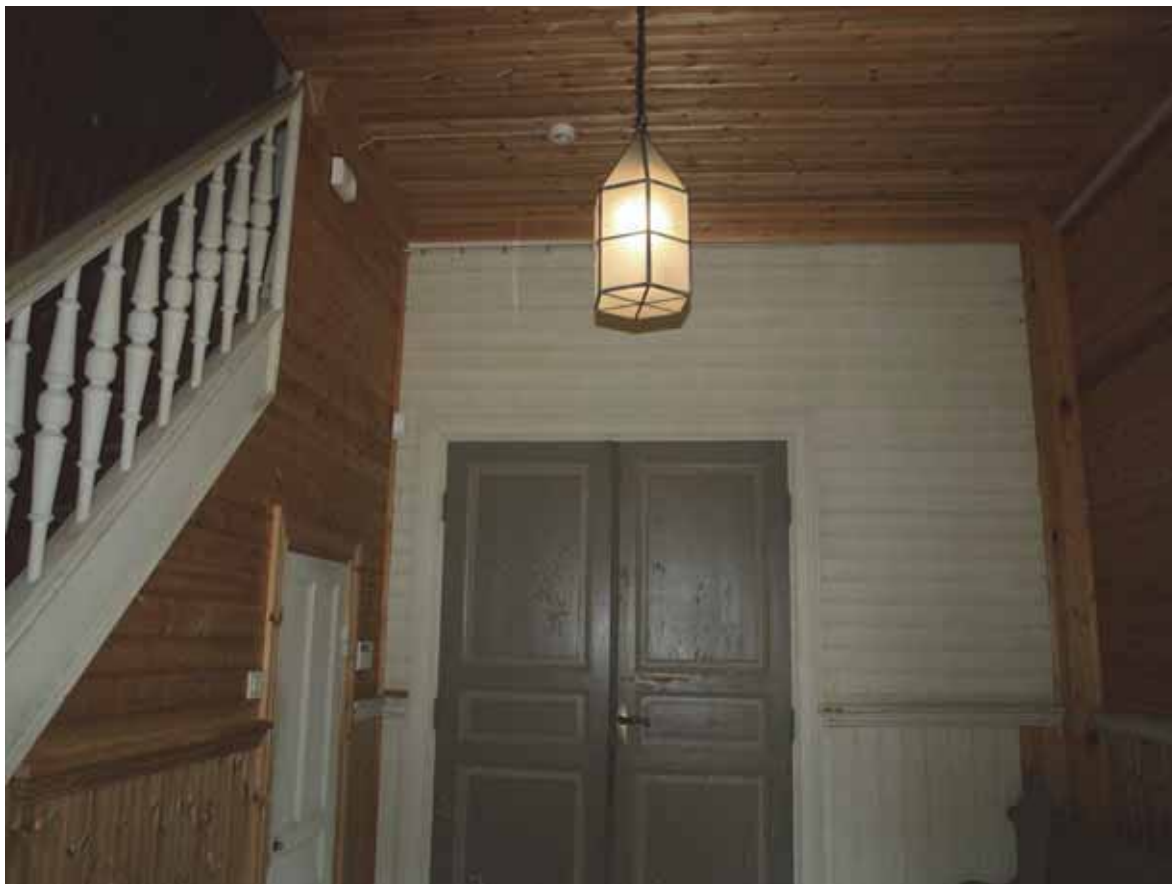
Bild 5: Vapenhuset före.

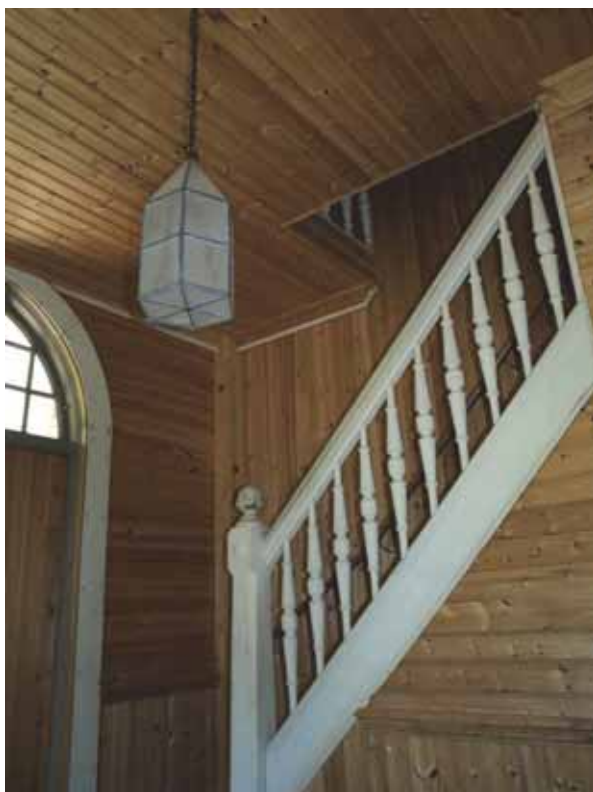
De panelklädda väggarna var till stor del omålade, endast återanvända fönster, dörrar och foder, samt räcket till trappan visade vilken kulör som funnits i tornet innan det revs. Den nya färgsättningen till väggarna togs från dessa detaljer. Kulören till golvet valdes för passa ihop med väggarna. Väggarna

Bild 6: Trappan med det återanvända räcket.

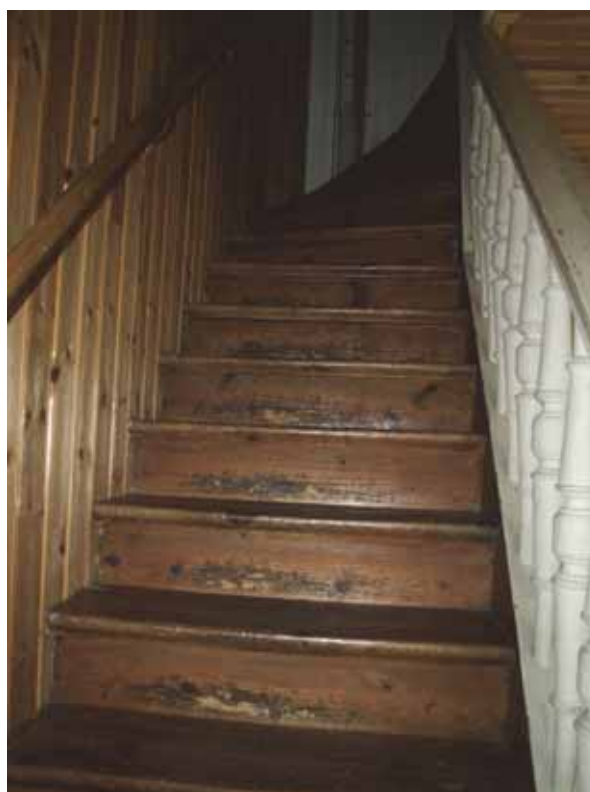
Bild 7: Trappan före.

Trappan samt golvet på plan 2 slipades lätt med slipkloss och behandlades sedan med golvsåpa, Trestjärne golvsåpa naturell.

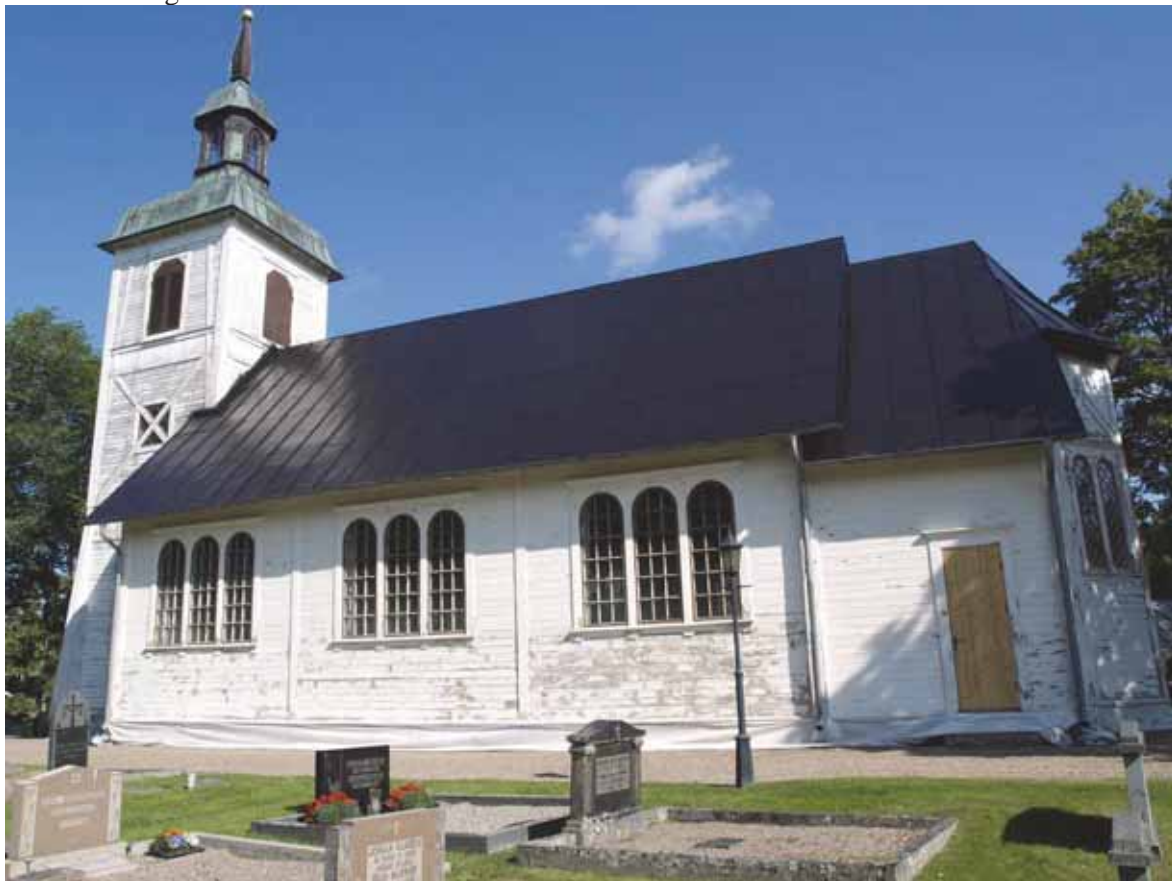
Bild 8 Taket färdigmålat, S takfallet.

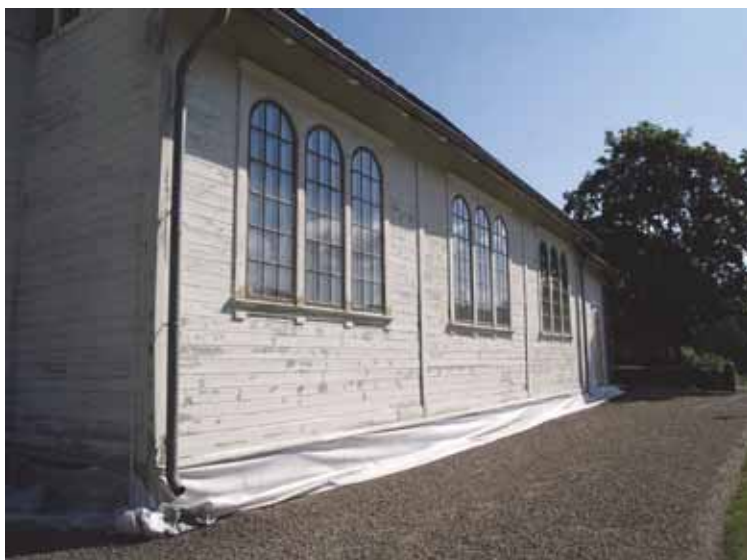
Bild 9: S fasaden tvättad och slipad.

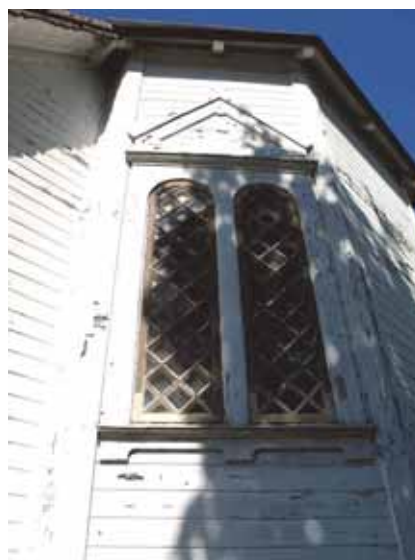
Bild 10: Fönstren på koravslutet lagade, men ej målade.

Fönstren tvättades och skrapades ren från färg och löst kitt. Fönstren på koravslutningen mot Ö har även kompletteras med nytt virke i nederkant, där det funnits rötskador. Fönstren kittades om med linoljekitt och målades sedan med linoljefärg i kulören *By 30 brun* (Engwall o. Claesson) i 3 strykningar.

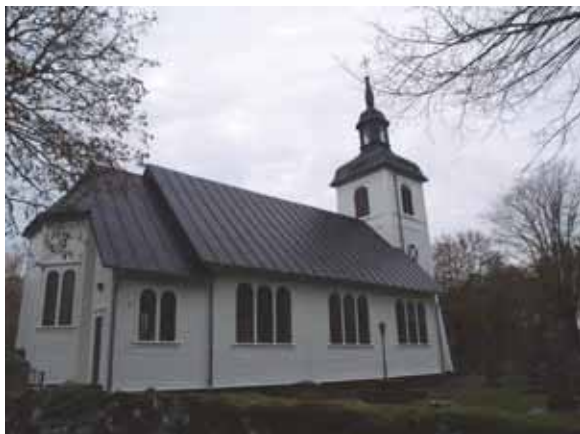
Bild 11: N fasaden, kyrkan färdigmålad.

På den norra fasaden byttes ett frostsprängt stuprör ut likt befintliga, skarvarna vända utåt.

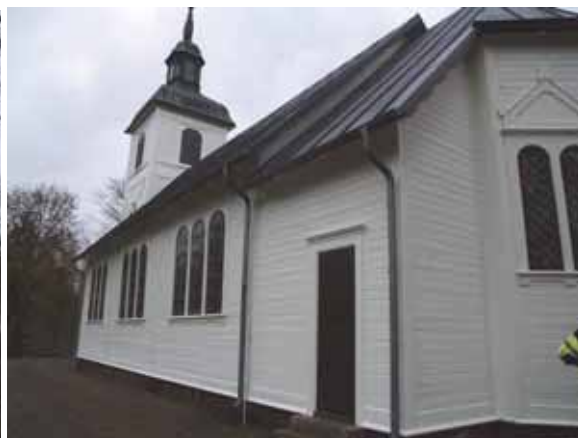
Bild 12: S fasaden färdigmålad.

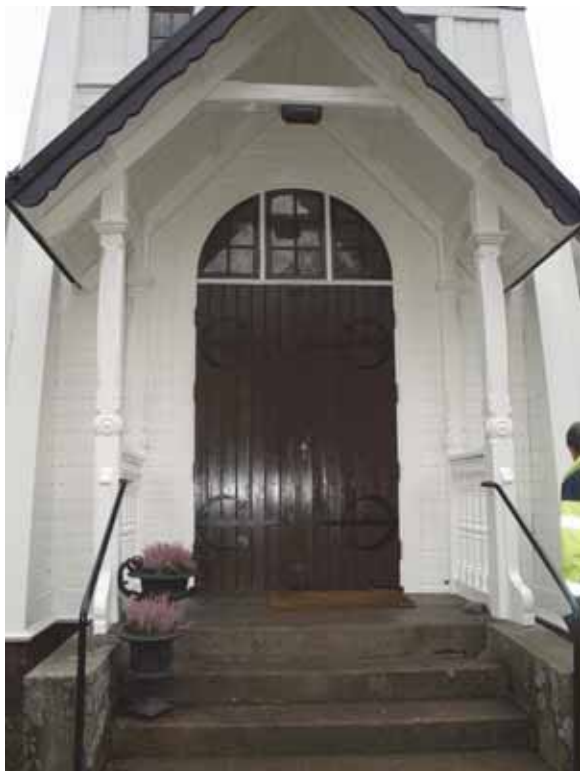
Bild 13: Västra porten.

Huvudingången – porten mot V – rengjordes och skrapades på färg. Mot S och Ö är dörrarna utbytta mot nytillverkade likt befintliga och målade i 3 strykningar med samma kulör som fönstren.

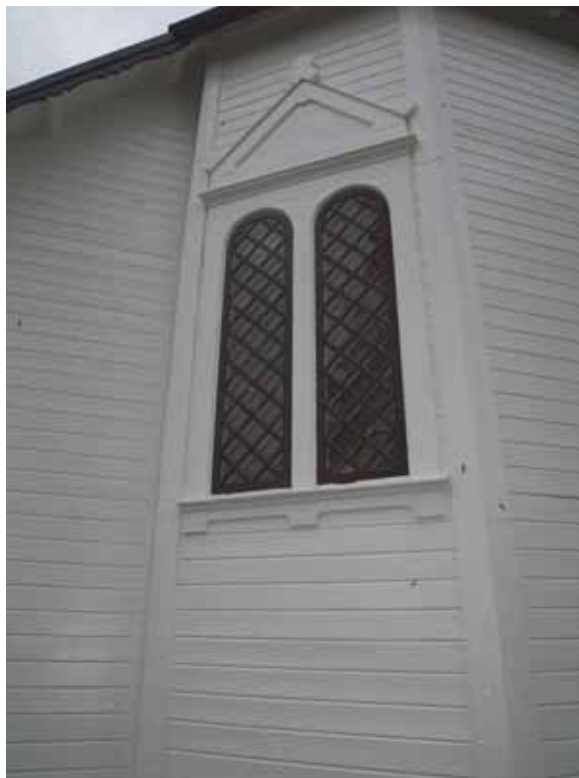
Bild 14: Färdigrenoverade och målade fönster på koravslutningen i Ö.

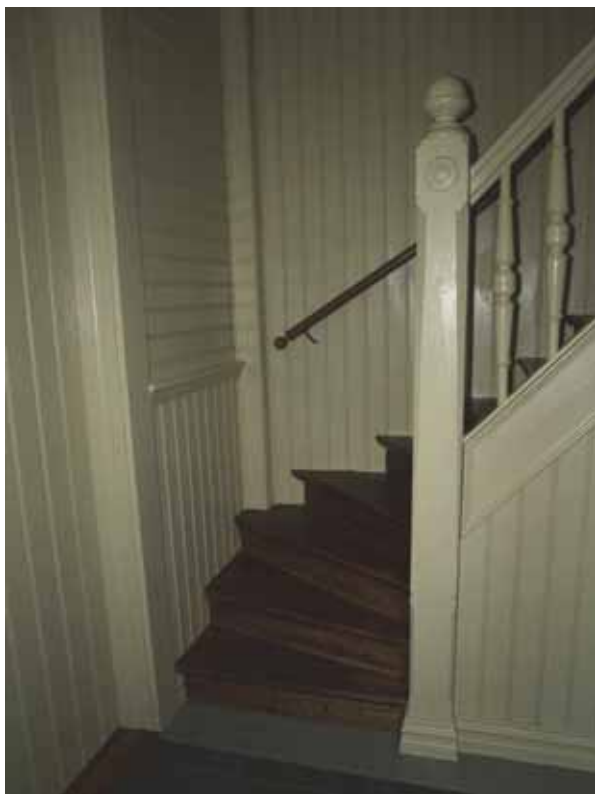
Bild 15: Trappan i vapenhuset.

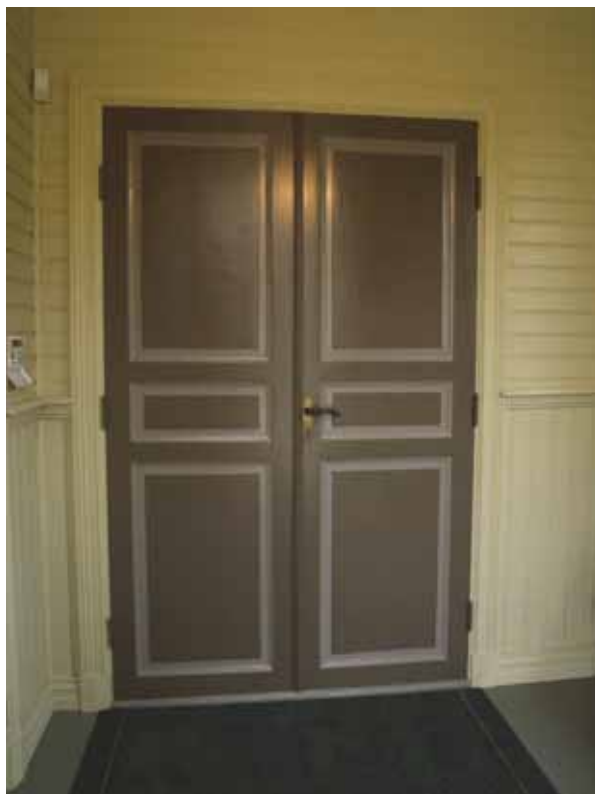
Bild 16: Dörren mellan vapenhus och långhus.

Dörren mellan vapenhuset och långhuset målades med linoljefärg mot V/ sidan mot vapenhuset. Det mesta är målat i kulör med färgkod S6010-Y10r blank. Frisen runt speglarna med S5005-Y20r.

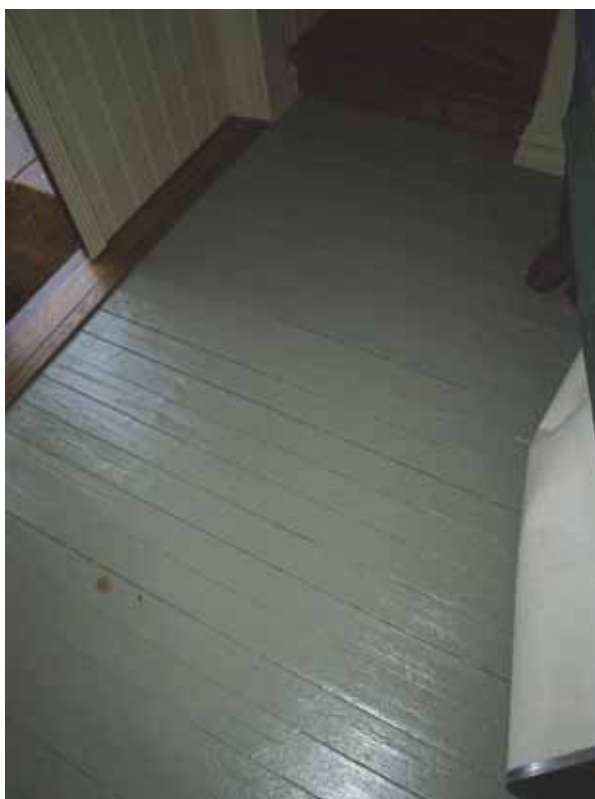
Bild 17: Golvet i vapenhuset.

och taket är målade med linoljefärg invändig i kulör enligt NCS S1515-y matt, Engwall o. Claesson. Golvet är målat med linoljefärg invändigt i kulör S5010-G70y blank, Engwall o. Claesson.

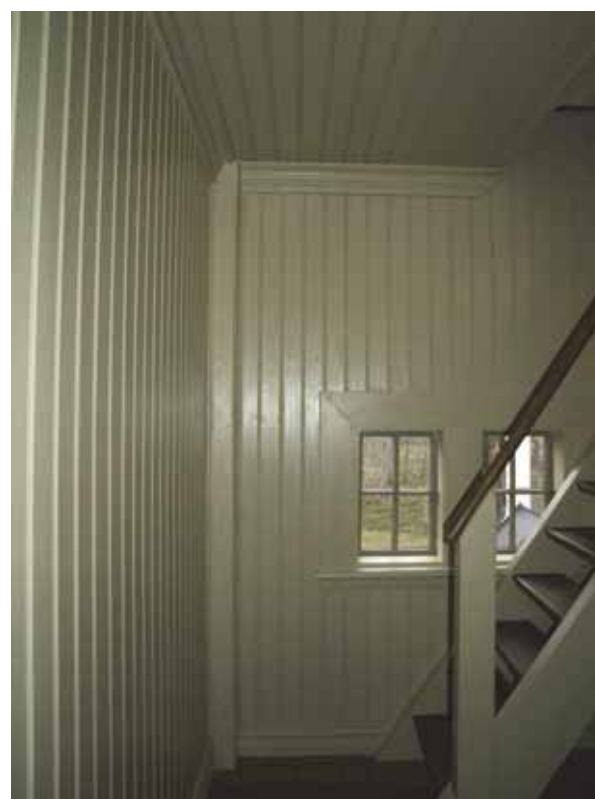
Bild 18: Andra våningen i vapenhuset, mot V.

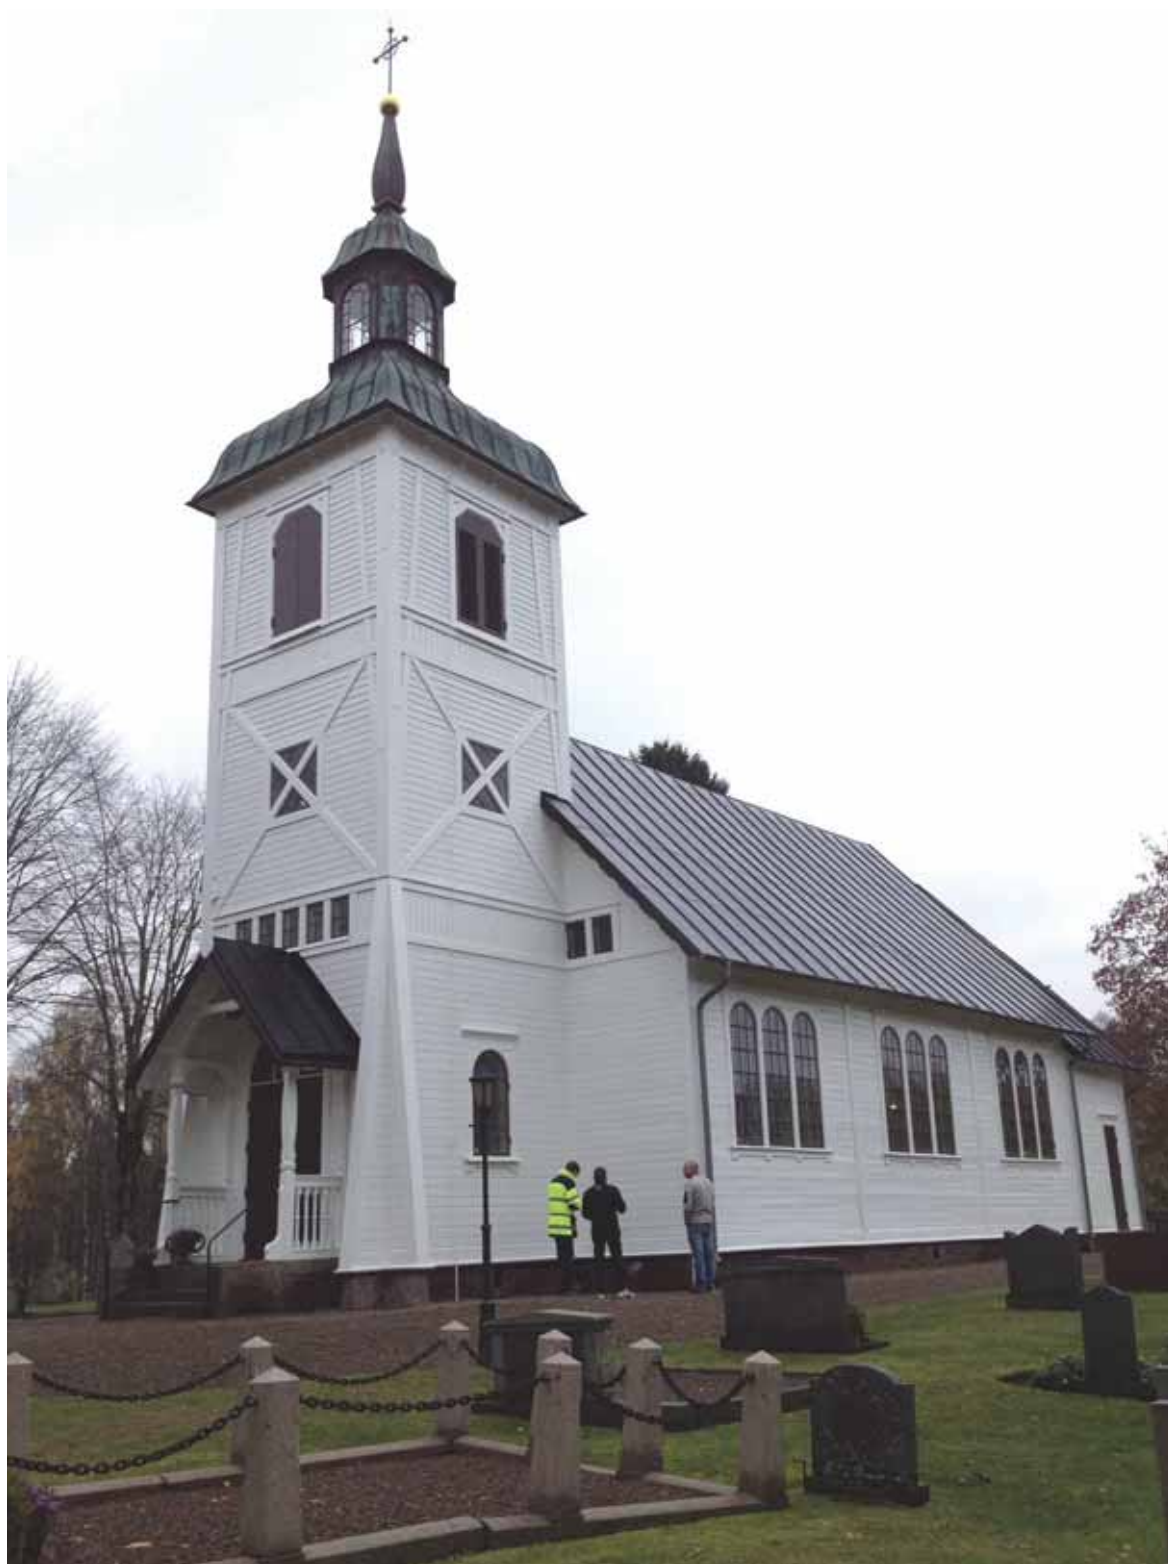
Bild 19: Hällestads kyrkas Sydvästra fasader.
