Tidaholms kyrka - puts och plåtarbeten på tornet
2013

Agnetorps socken, Tidaholms kommun, Västergötland

Bebyggelseantikvarisk rapport - kyrkor 2014:6

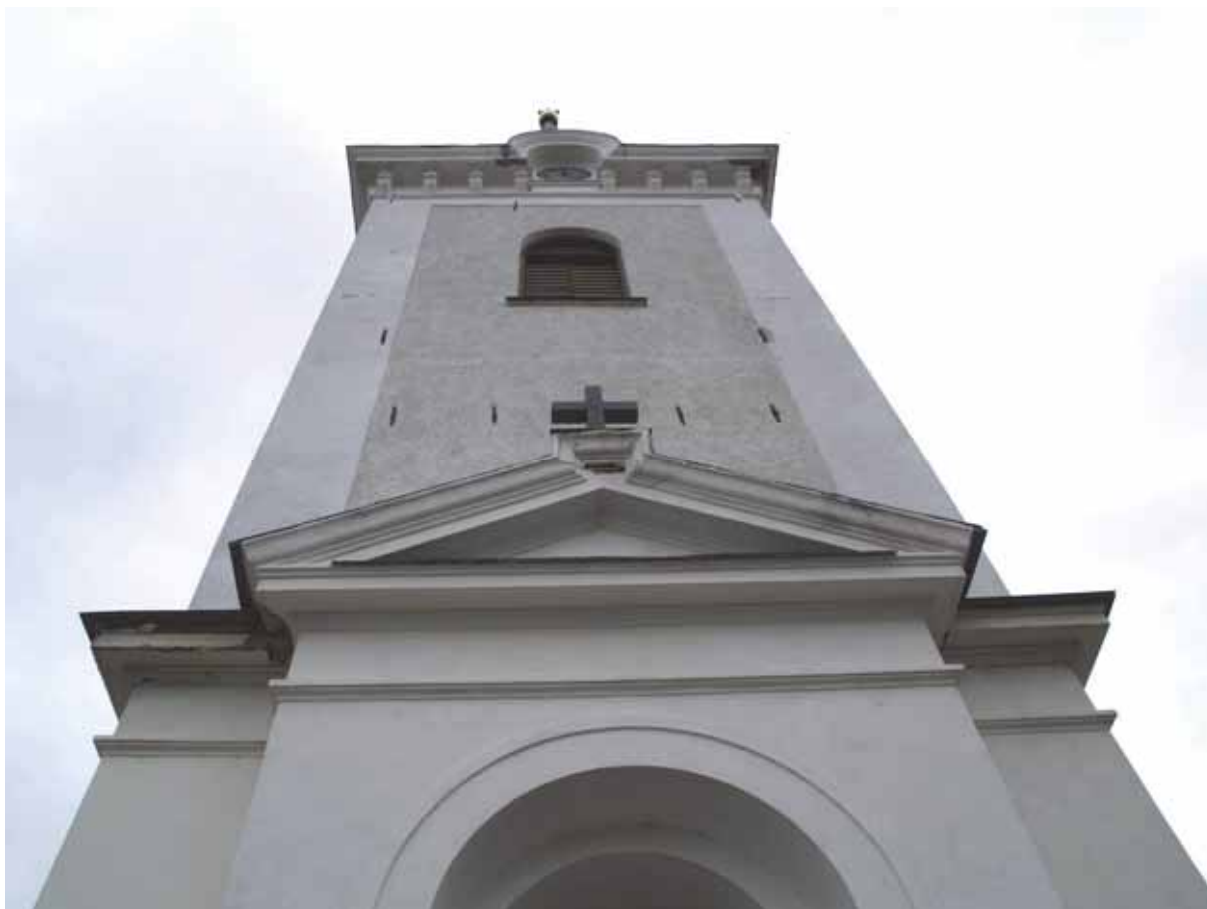
Tidaholms kyrkas torn före åtgärderna. VGM_jenbj8_Tidaholms_kyrka_puts_o_plat_2012-09-05_1.jpeg

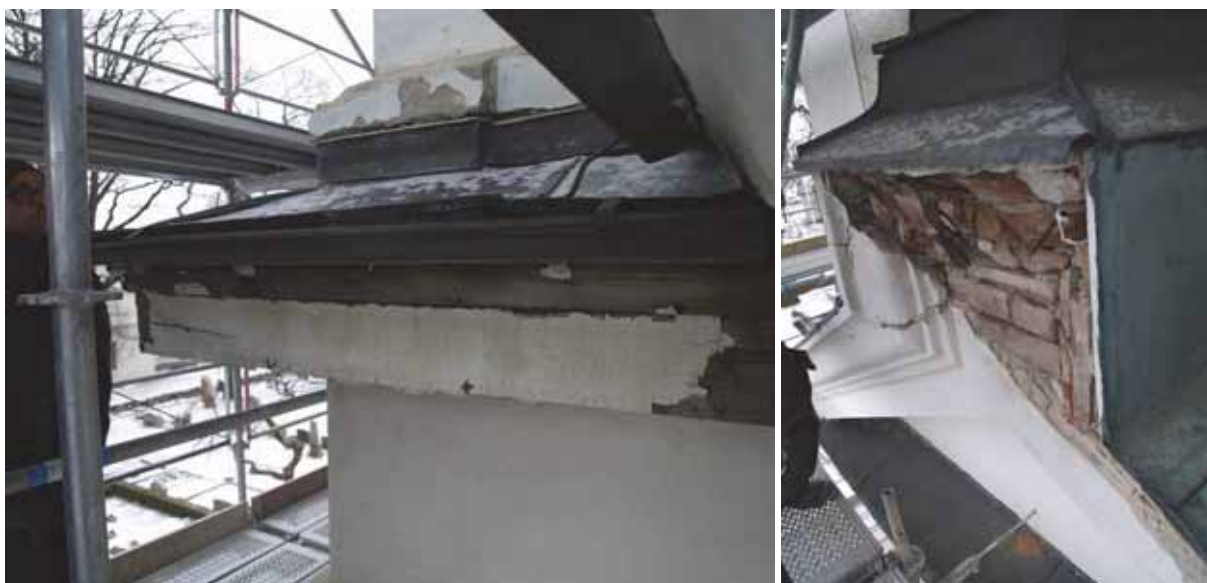
Putsskadorna var värst i anslutningen till torntaket och västportalens fronton. Där hade frostsprängningarna även berört underliggande tegelkonstruktion. De trasiga tegelstenarna byttes ut mot nya likt befintliga och fogades med hydraulisk kalkfog (Weber.cal 156). Putsskadorna åtgärdades genom att lös puts knackades bort. Muren grundades med hydraulisk kalkgrund (Weber.cal 109) och putsades sedan med bruk i två olika ballast-storlekar (weber.cal 148 hydrauliskt kalkbruk, samt weber.cal 152

*Del av gesimslisten före åtgärderna.
VGM_jenbj8_Tidaholms_kyrka_puts_o_plat_2013-03-13_1.jpe*

*Del av frontonen på västportalen.
VGM_jenbj8_Tidaholms_kyrka_puts_o_plat_2013-03-13_2.jpeg*

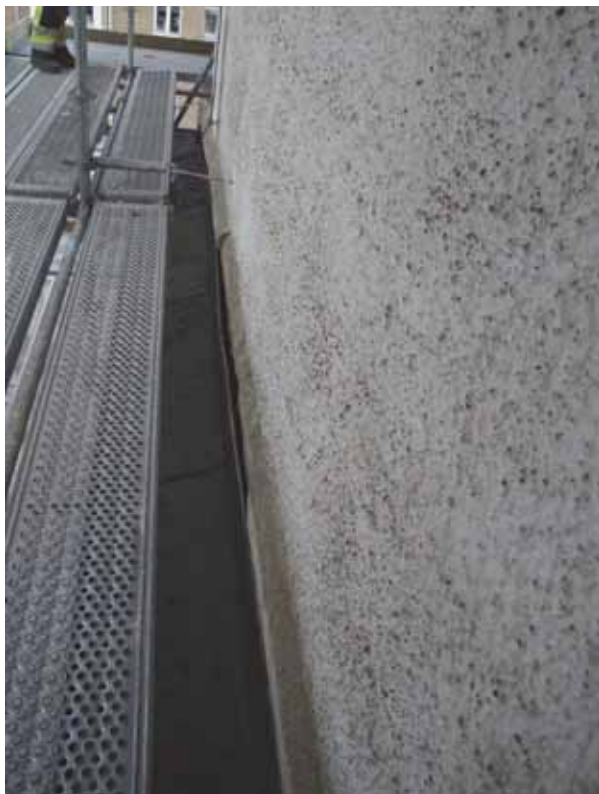
Putsskador fanns även på gesimslisten. Där kom dock tidigt frågan upp om det gick att ändra utförandet då anslutningen mellan plåt och puts var mycket bristfällig och en stor anledning till varför putsskadorna var så allvarliga. I samråd med länsstyrelsen och antikvariska experten föreslogs och godkändes att hacka bort det som gick av listen och istället dra den nya plåten högre upp på fasaden där anslutningen mellan puts och plåt skulle fungera bättre. (← se teckning på den nya lösningen, där det gula är putsen och den svarta linjen nedanför plåtutformningen). Kopparplåten på gesimsen lades utifrån samma grundprincip som torntaket vad gäller plåt, falsar, takpapp, men anpassades till gesimslistens storlek.

*Del av gesimslisten ovanifrån före. Notera utformningen av plåten.
VGM_jenbj8_Tidaholms_kyrka_puts_o_plat_2013-03-13_5.jpeg*

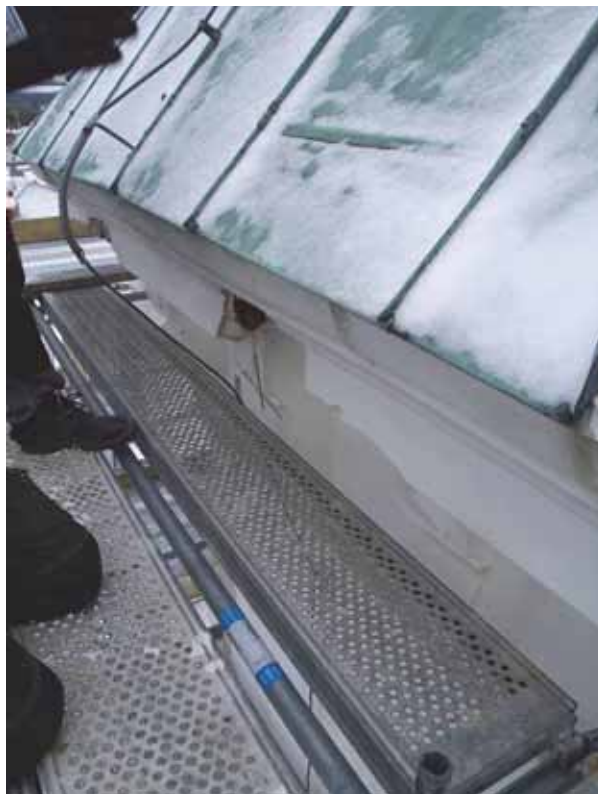
*Putsskadorna i anslutning till torntaket.
VGM_jenbj8_Tidaholms_kyrka_puts_o_plat_2013-03-13_3.jpeg*

hydrauliskt kalkbruk fin). På de platser där putslagningarna skedde i anslutning till existerande spritputs så användes en kalkspritputs (weber.cal 146) till lagningarna.

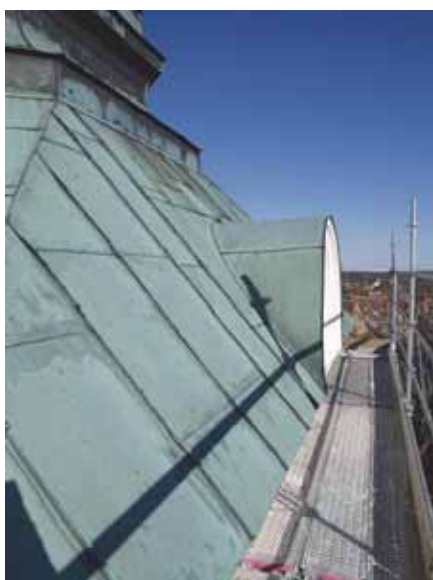
*Ett av torntaket takfall före åtgärderna.
VGM_jenbj8_Tidaholms_kyrka_puts_o_plat_2013-04-08_3.jpeg*

Beslut togs om att byta plåten upp till första avsatsen på torntaket (se bildbilaga). Underbrädningens råspons var i gott skick trots allt och kunde sparas. Däremot lades ett till lager ovan på det gamla för att jämna till underlaget. Över takkuporna monterades först en masonitskiva (oljehärdad 6,0 board) för att jämna upp kuporna som var väldigt ojämna, detta för att plåten bättre skulle kunna fästa. Över masoniten lades råspons. Ny takpapp – YEP 2500 Matak – lades sedan över hela takfallet på torntaket innan plåten.

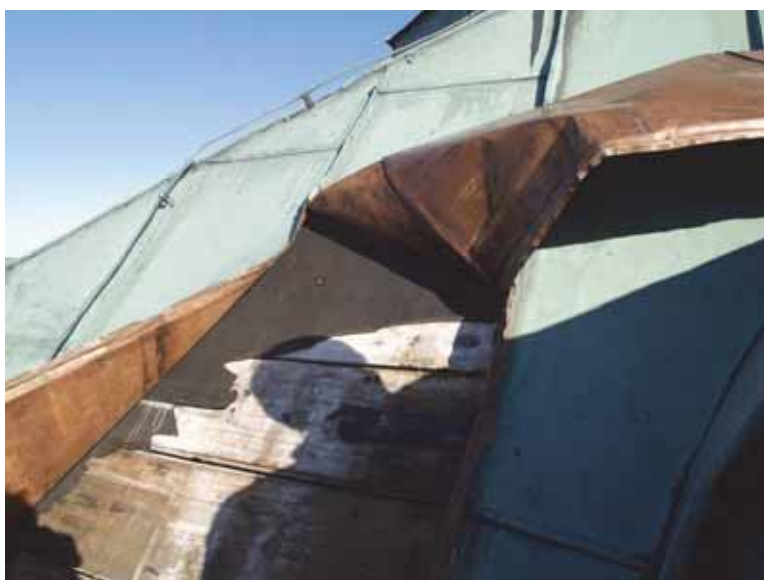
*Under takplåten på tornet före åtgärderna.
VGM_jenbj8_Tidaholms_kyrka_puts_o_plat_2013-04-08_2.jpeg*

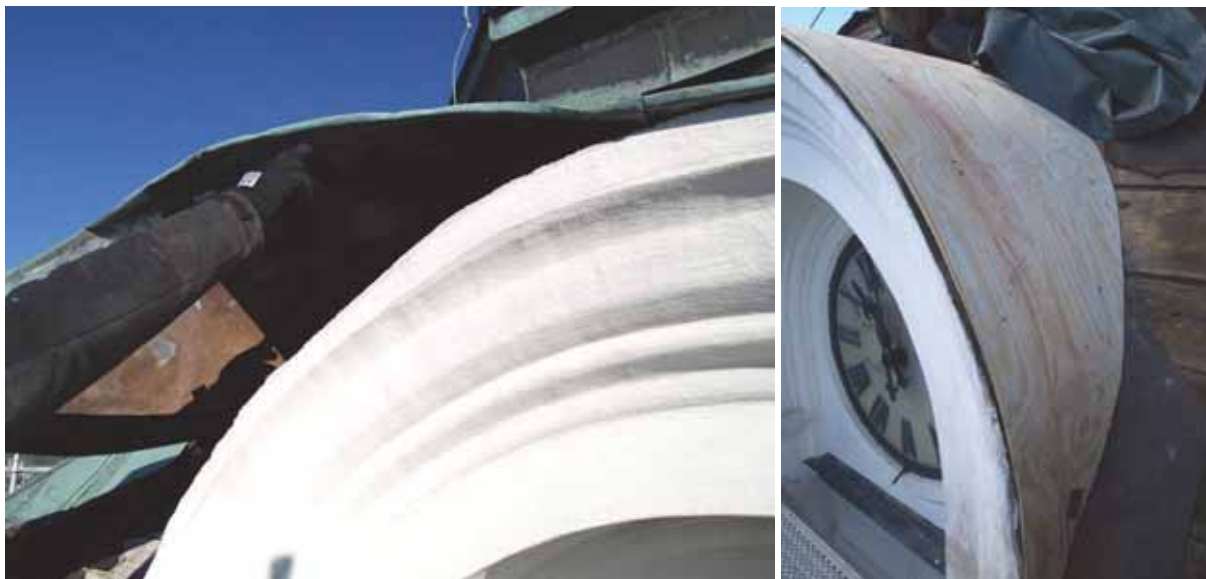
*Plåten som låg löst.
VGM_jenbj8_Tidaholms_kyrka_puts_o_plat_2013-04-08_1.jpeg*

*Masonit för att jämna till ytan på takkuporna.
VGM_jenbj8_Tidaholms_kyrka_puts_o_plat_2013-06-17_1.jpeg*

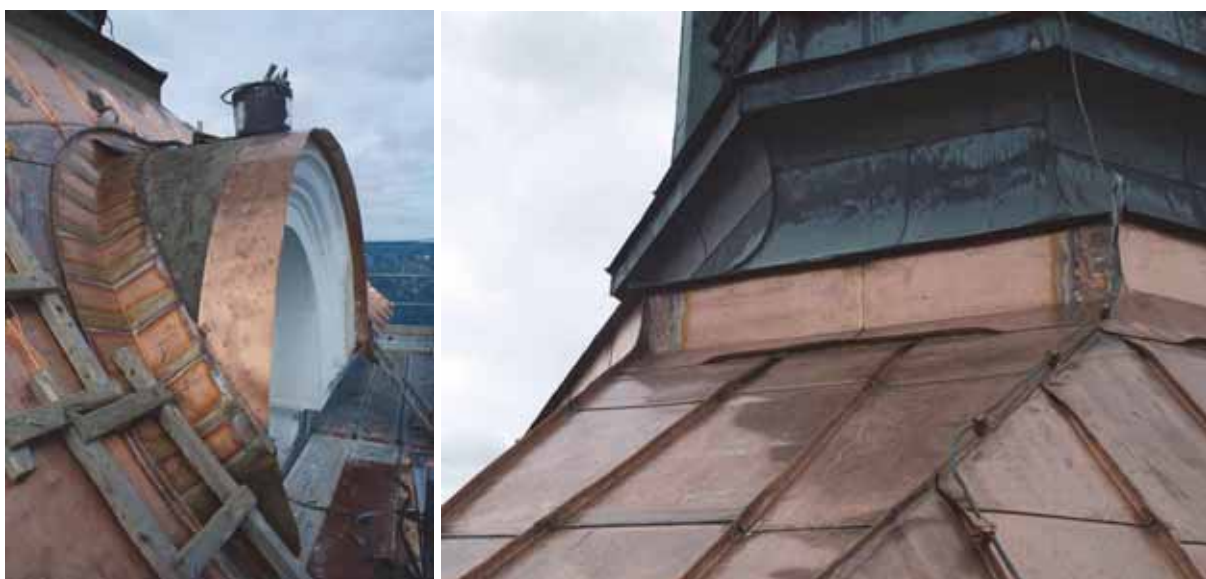
*Under plåttäckningen av takkuporna.
VGM_jenbj8_Tidaholms_kyrka_puts_o_plat_2013-08-29_3.jpeg*

*Takplåten byttes upp till första avsatsen.
VGM_jenbj8_Tidaholms_kyrka_puts_o_plat_2013-10-09_1.jpeg*

Den nya kopparplåttäckningen utfördes som skivteckning där storlekarna på skivorna efterliknade originalet (högst 0.70 mm tjocka). Plåtarna dubbelfalsades och tvärfalsarna försköts med ca 40 mm. Samtliga falsmöten, rundade falsar och falsavslut glödgades innan återfalsning. Tvärfalsarna doppades i falsolja (lika delar kokt och rå linolja) och de stående falsarna tätades med falskitt (Abratex Tix transparent). Falsklamrorna monterades med ett max c-c avstånd på 200 mm, klammerspiken av koppar (30x3,5 mm, nockfalsens spik 50x3,5 mm)

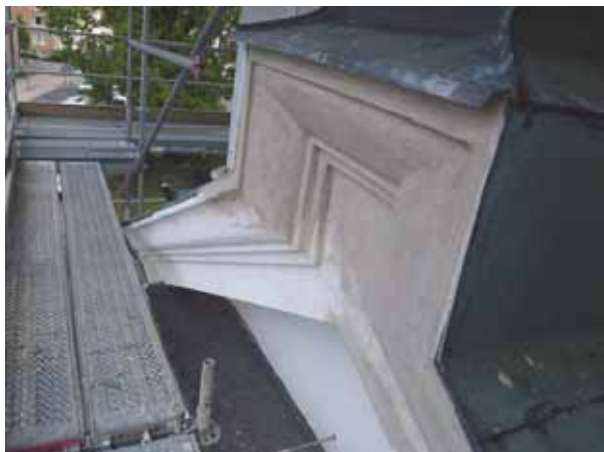
*Del av frontonen på västportalen under arbetet.
VGM_jenbj8_Tidaholms_kyrka_puts_o_plat_2013-05-28_1.jpeg*

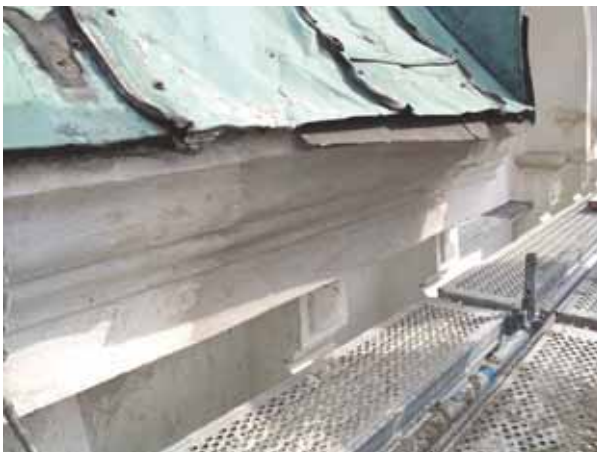
*Putslagningarna innan avfärgning på takfoten.
VGM_jenbj8_Tidaholms_kyrka_puts_o_plat_2013-05-28_2.jpeg*

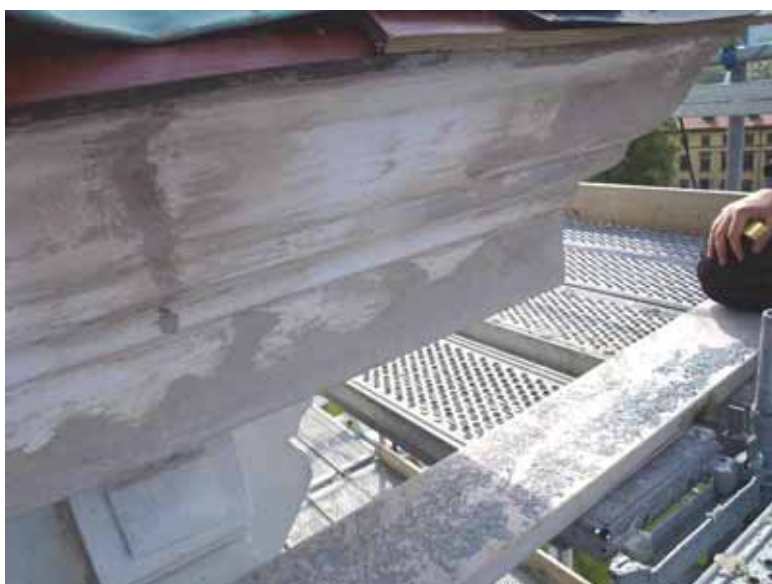
*Hörnlagningarna under arbetet.
VGM_jenbj8_Tidaholms_kyrka_puts_o_plat_2013-05-28_2.jpeg*

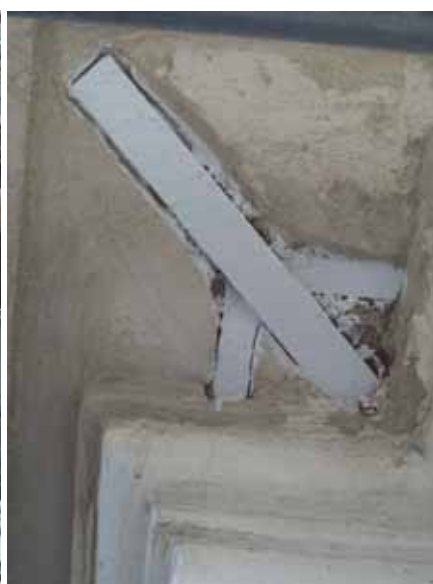
Vid hörnen på takfoten, direkt under torntaket, togs järnförstärkningar fram från inuti putsen, dessa hade varit orsaken till putsskadorna där. Istället för att täcka om dessa igen med puts, så läts de vara framme och målades med rostfri färg, samt infärgades vita för att inte synas.

*Den numera synliga järnförstärkningen på hörnen under takfoten. Dock syns de inte nerifrån.
VGM_jenbj8_Tidaholms_kyrka_puts_o_plat_2013-05-28_4.jpeg*

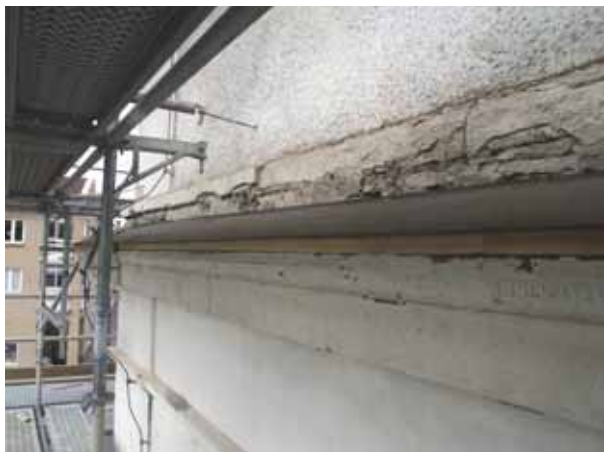
Det nya utförandet av gesimslisten, där listen börjat hackas bort för att bättre kunna ansluta plåten.
VGM_jenbj8_Tidaholms_kyrka_puts_o_plat_2013-08-29_1.jpeg

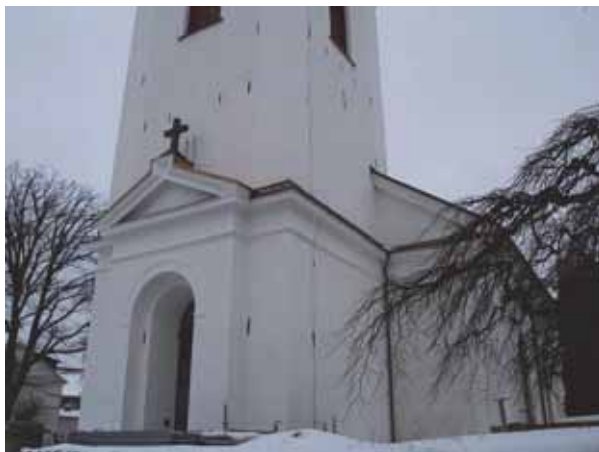
Frontonen på västportalen efter åtgärderna och avfärgningen.
VGM_jenbj8_Tidaholms_kyrka_puts_o_plat_2013-12-10_4.jpeg

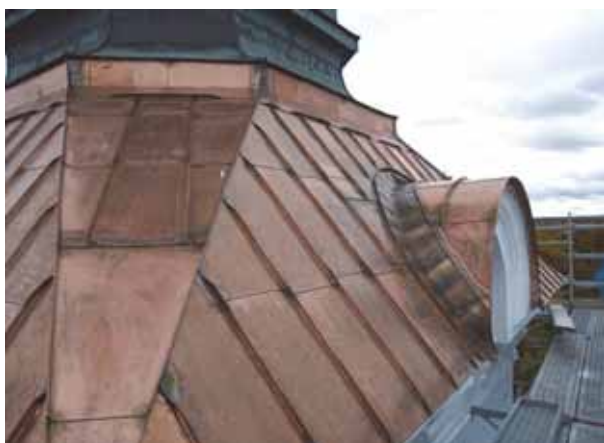
Den nylagda torntaksplåten.
VGM_jenbj8_Tidaholms_kyrka_puts_o_plat_2013-10-09_3.jpeg

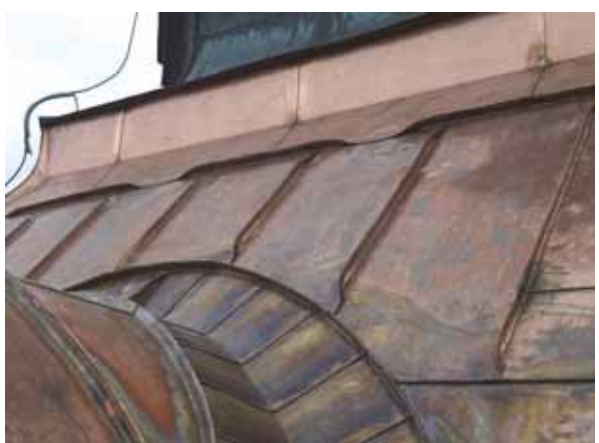
Närbild på plåtarbetet.
VGM_jenbj8_Tidaholms_kyrka_puts_o_plat_2013-10-09_2.jpeg

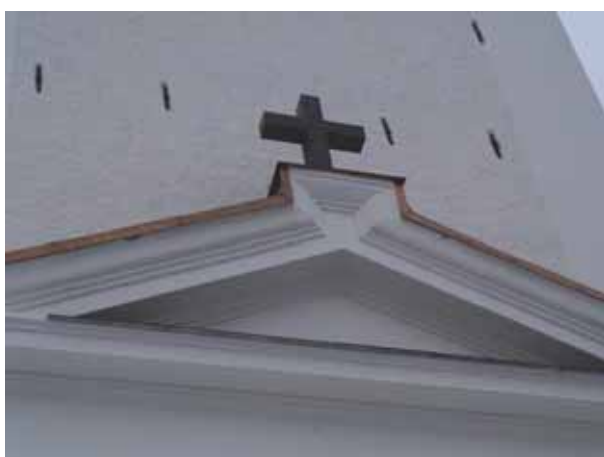
Del av västportalens fronton efter åtgärderna.
VGM_jenbj8_Tidaholms_kyrka_puts_o_plat_2013-12-10_2.jpeg

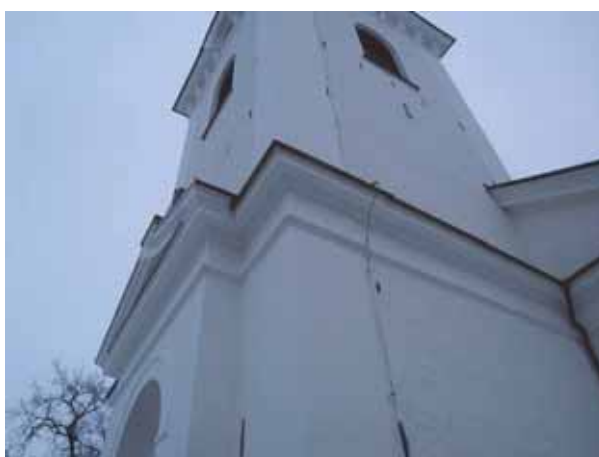
Gesimslisten efter åtgärderna.
VGM_jenbj8_Tidaholms_kyrka_puts_o_plat_2013-12-10_3.jpeg
