Västerplana mejeri

Renoveringsarbeten 2002-2012

Antikvarisk slutbesiktningsrapport

Byggnadshistorisk rapport 2014:7

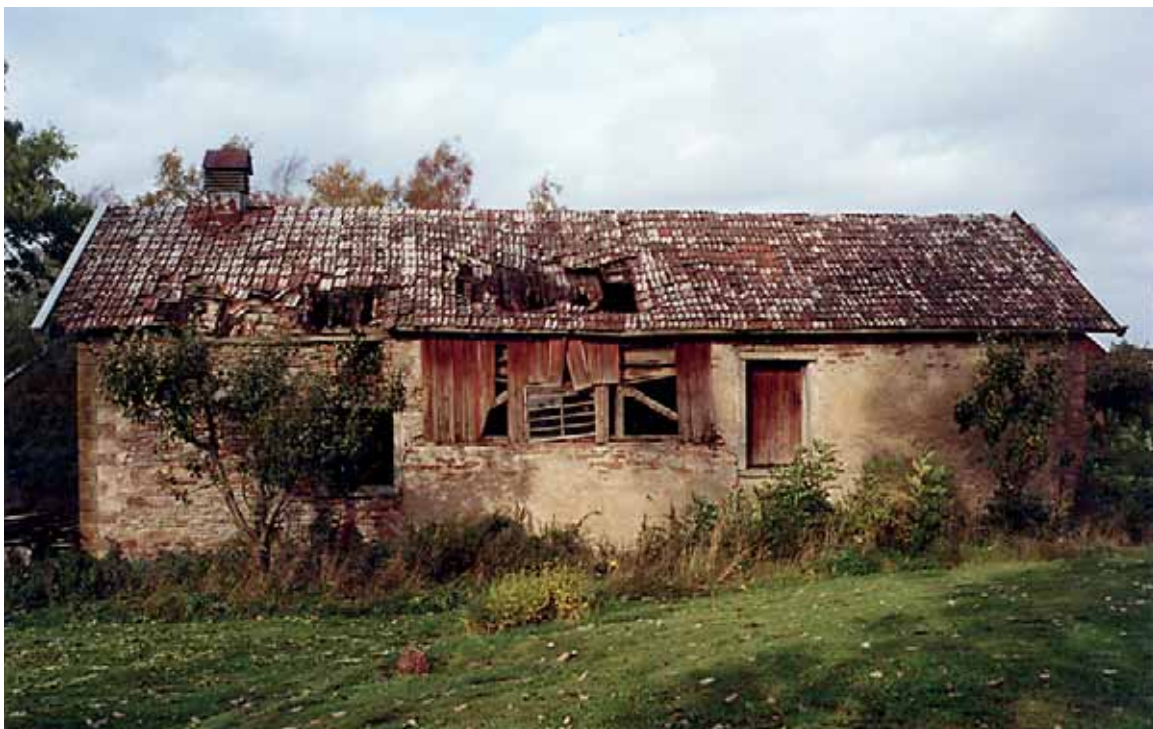
Västerplana mejeri, östra husets fasad mot öster. Allvarliga skador i taket. Okt. 2001.

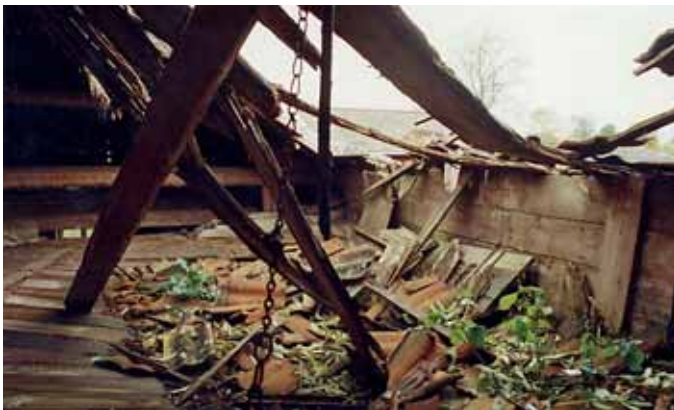
Östra huset, inrasad del av taket. Växtlighet hade slagit rot i rasmassorna. Okt 2001.

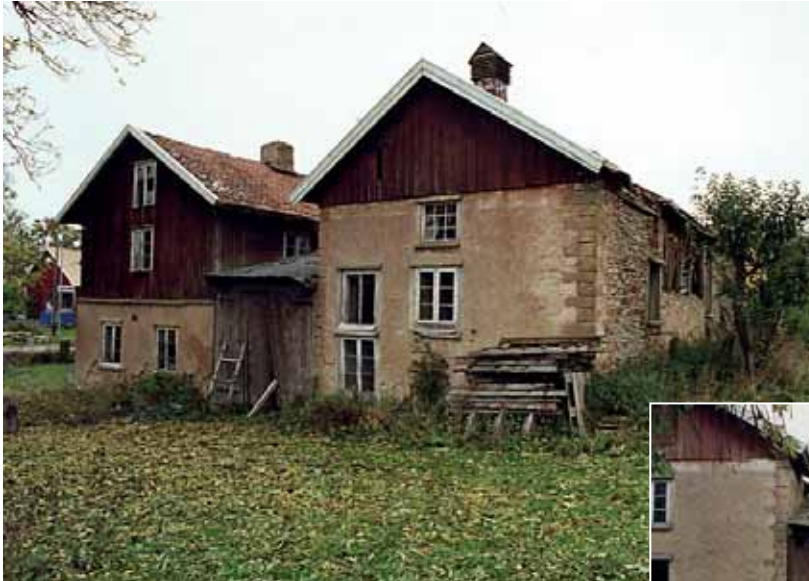
Mellan de båda äldre husen hade byggts ett enkelt skjul i hela deras längd, kanske på 1950-talet. Skjulet hade orsakat mycket skada på de äldre husen. Okt 2001.

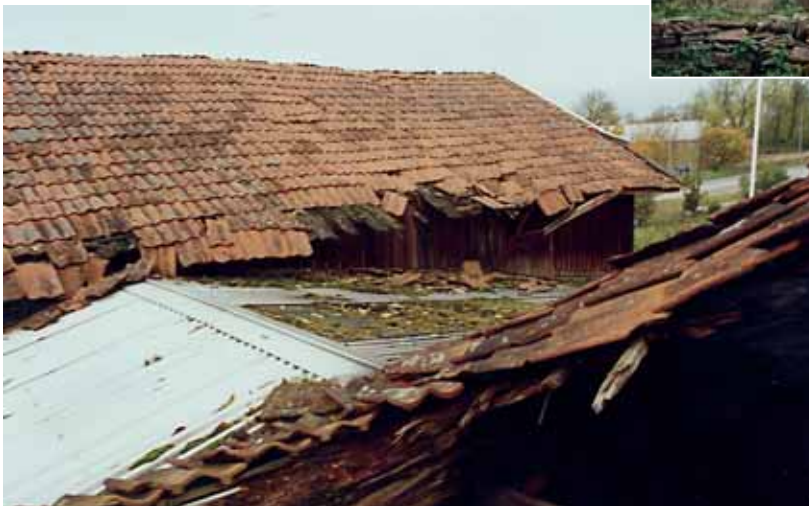
Vatten från tegeltaken hade stänkt upp på takfoten på båda de äldre husen, med skador i takfoten som följd. Okt 2001.

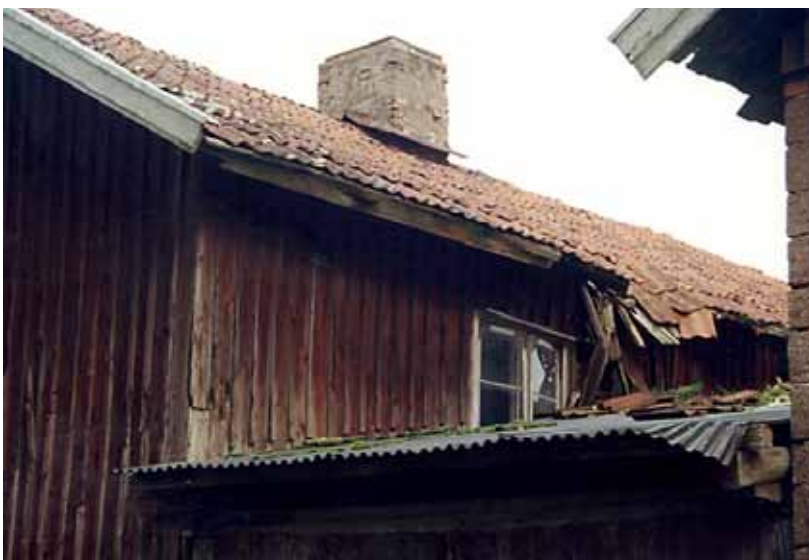
Köket i västra huset - skjulets tak omöjliggjorde öppning av fönstret under lång tid. Okt 2001.

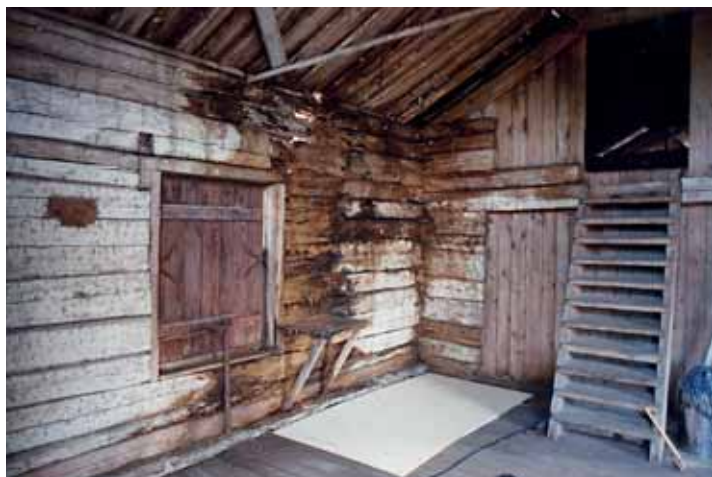
Västra huset, det stora magasinssutrymmet i norra delen. Luckorna, tre st, är pivåhängda. Här fanns en omfattande röt- och svampskada i östra väggen. Okt 2001.

- Två skadade åsar bytta. I samband därmed har två profilerade taktassar återställt samt har ytterligare två lagats.
- Vid den stora fukt- och rötskadan i östra väggen mellan luckan och sydväggen har allt skadat timmer ersatts med nytt bilat timmer. Gåten återställd.
- Två mindre lagningar i timret i gavelväggen.

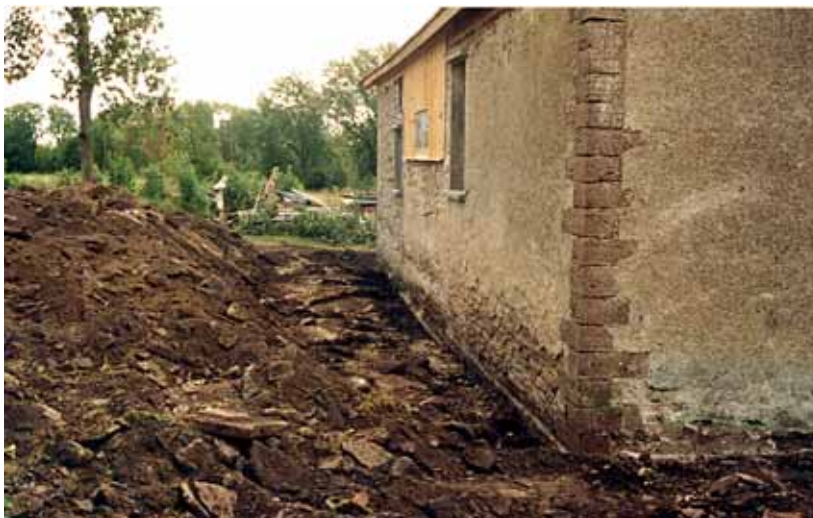
Grävning runt husen för dränering. Mycket vatten rinner periodvis under husen uppifrån berget. Sep. 2003.

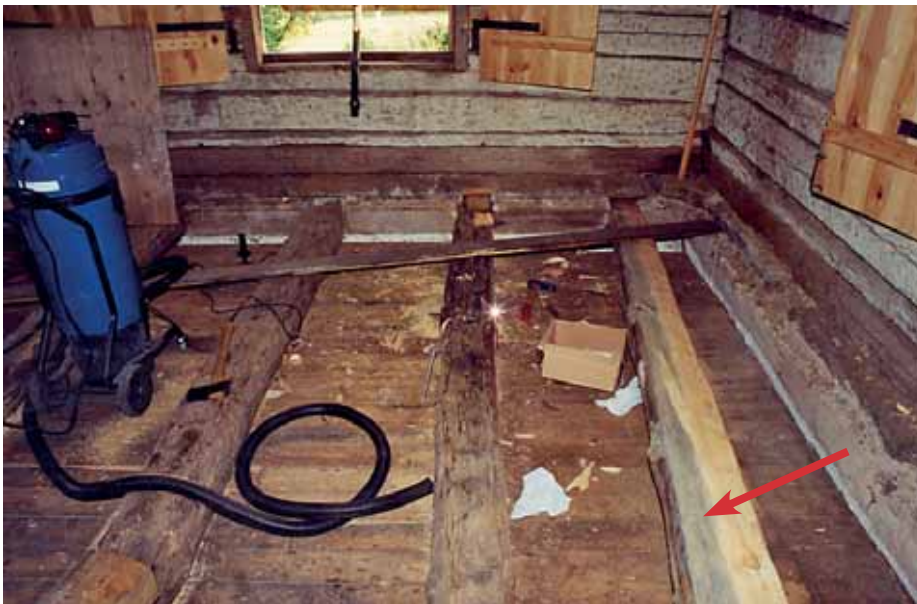
Ovan: Golvbräderna i magasinssrummet demonterades för undersökning av bjälklaget. Flera rötskador fanns vid bjälkarnas upplag i mur. Aug. 2005.

En hel bjälke byttes (pilen), för övrigt iskarvades kortare delar vid upplagen. Sep. 2005.

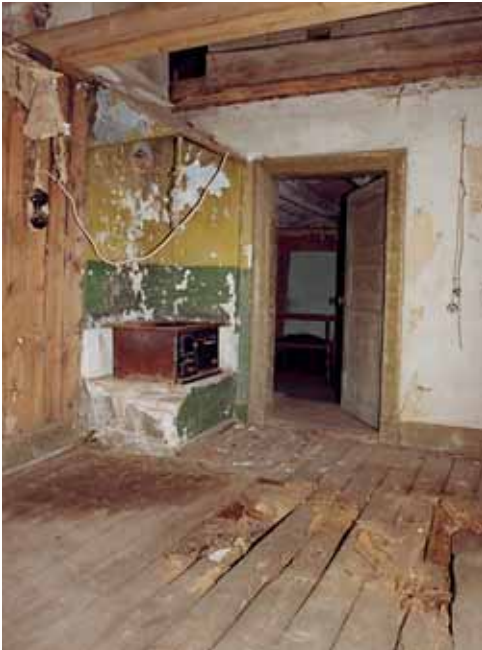
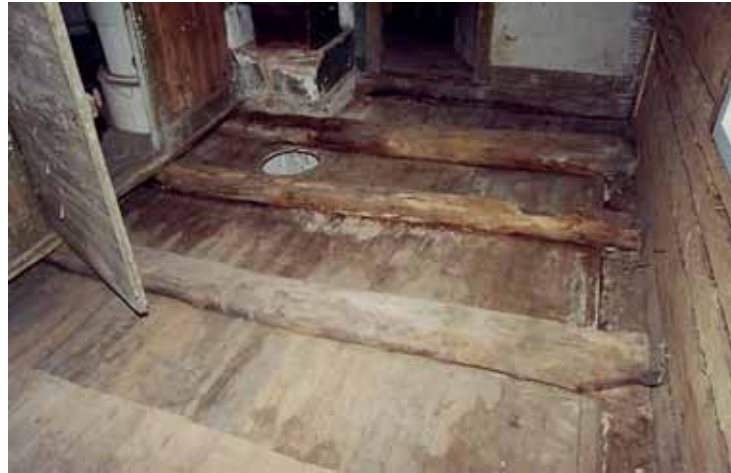
*Ovan: Stora rötskador i köksgolvet.
Ovan höger: Bräderna demonterades
och kasserades i köket. Okt. 2005.*

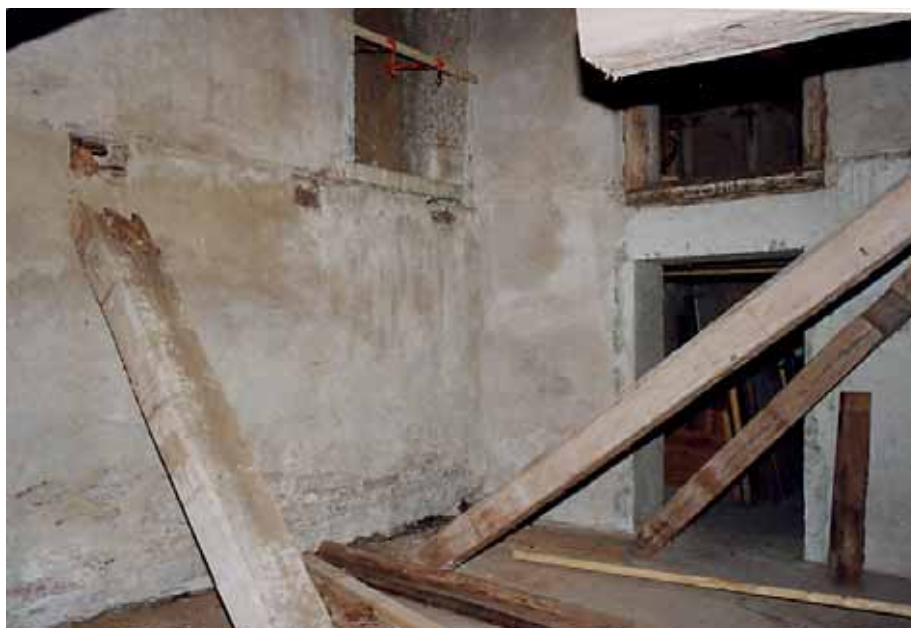
Rum intill kölnan - samma problem med upplagen, och samma åtgärder som i de andra rummen. Okt. -07.

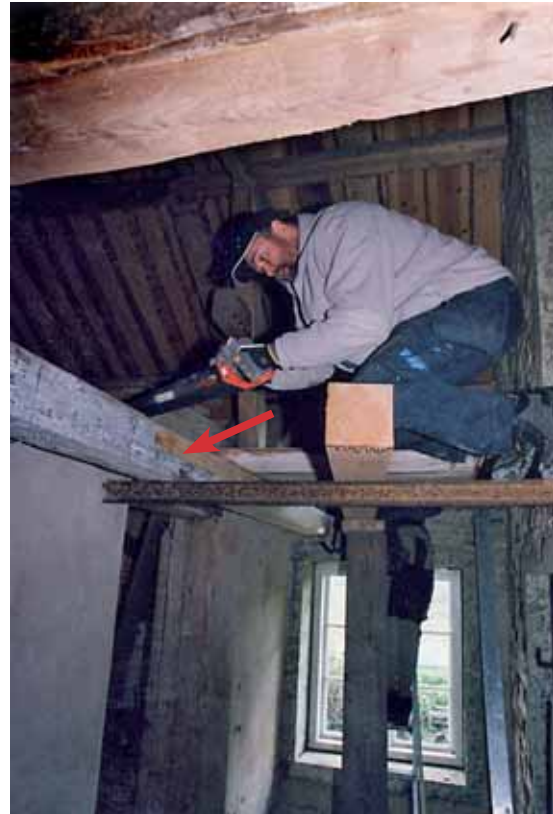
Arbeten hösten 2008 inbegrep fortsatt byte av rötskadade bjälkar, ibland i trånga utrymmen. Mattias Forsberg passar in en skarvbit halvt i halvt i en bjälke. Okt. -08.

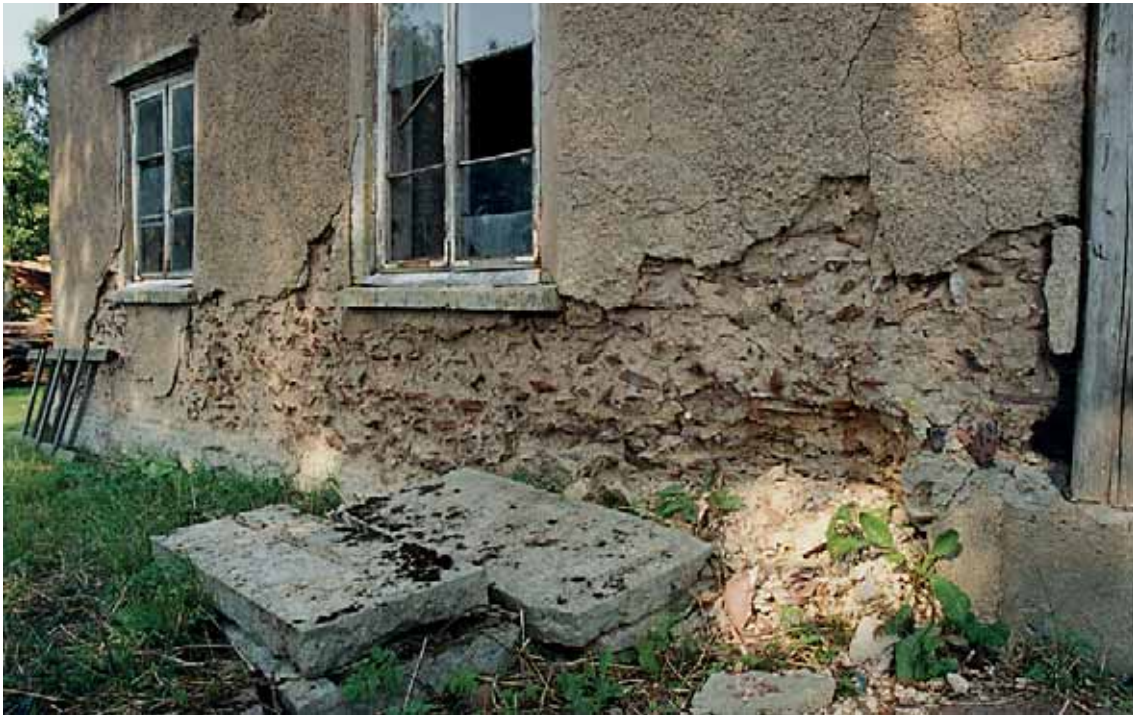
Bottenvåningen på västra huset har en gjuten stomme av kalkbruk och kalkskrotsten. Södra gaveln har länge varit skadad med bortfall av både puts och gjutmassa. Okt. 2001.

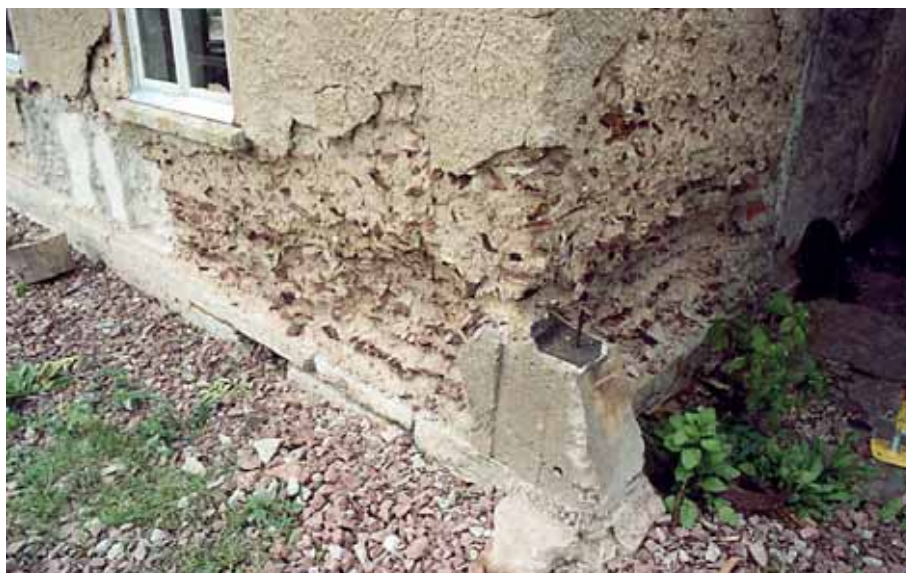
Vid hörnet hade en plint av betong gjutits som stöd för en stolpe till det rivna skjulet. Jfr sid. 19. Sept. 2006.

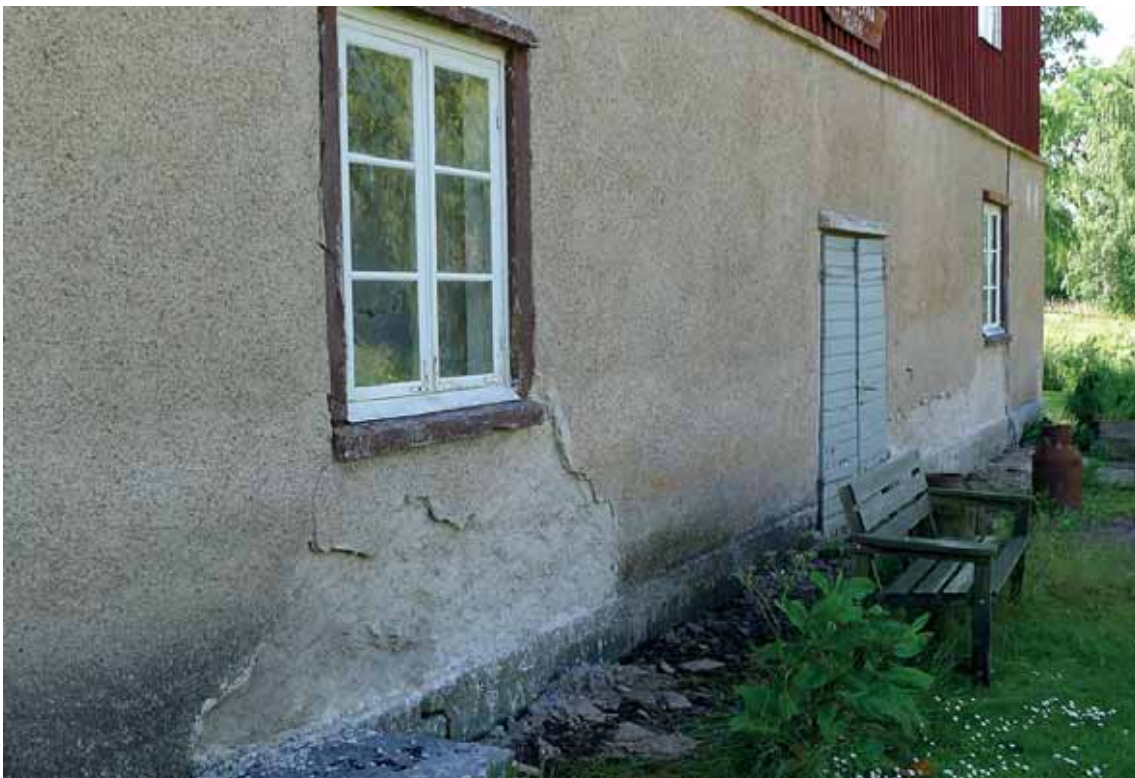
På fasaden mot vägen var inte skadorna lika stora, och en gradvis utstockning räckte för att nå rätt nivå. Juli 2012.

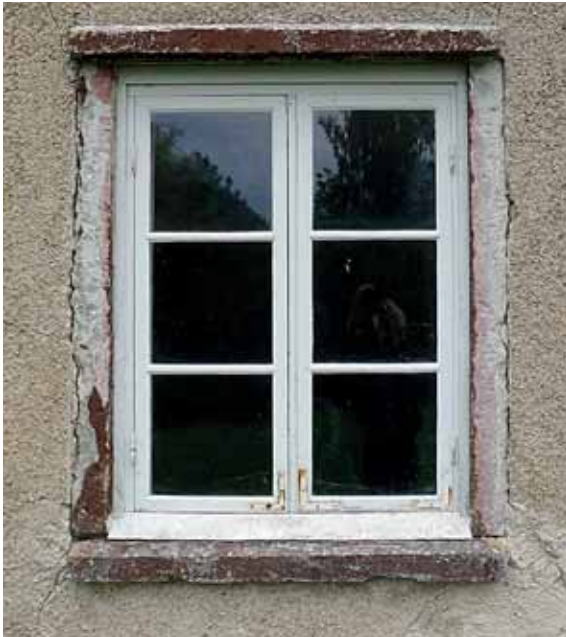
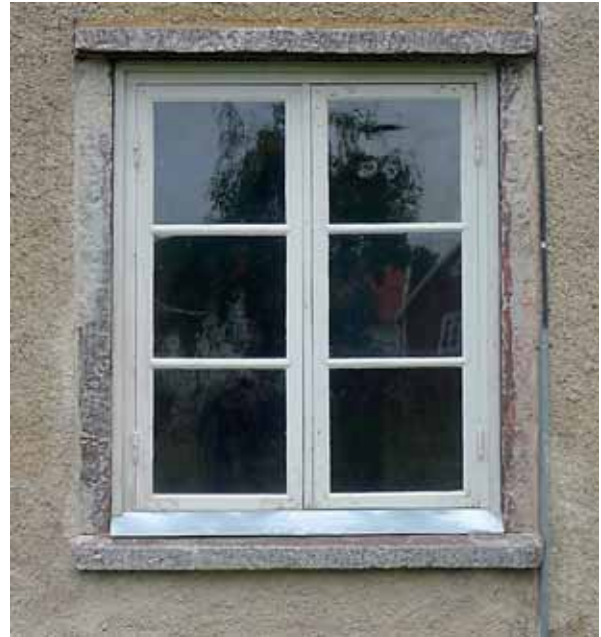
Den gamla putsen hade varit ganska slarvigt påslagen vid fönstren, med överskott på de välhuggna fönsteromfattningarna av kalksten. Dessa gjordes rena från putsrester och färg. Aug. resp. sept. 2012.
