Bosgården
Omläggning av vasstak på norra ladugården 2013
Gerum 14:2
Östra Gerums socken, Tidaholms kommun
Antikvarisk slutbesiktningsrapport
Ulf Larsson
Byggnadshistorisk rapport 2014:8

Antikvarisk slutbesiktning av omläggning av vasstak på norra ladugården på Bosgården på fastigheten Gerum 14:2, Östra Gerums socken, Tidaholms kommun, Västergötland

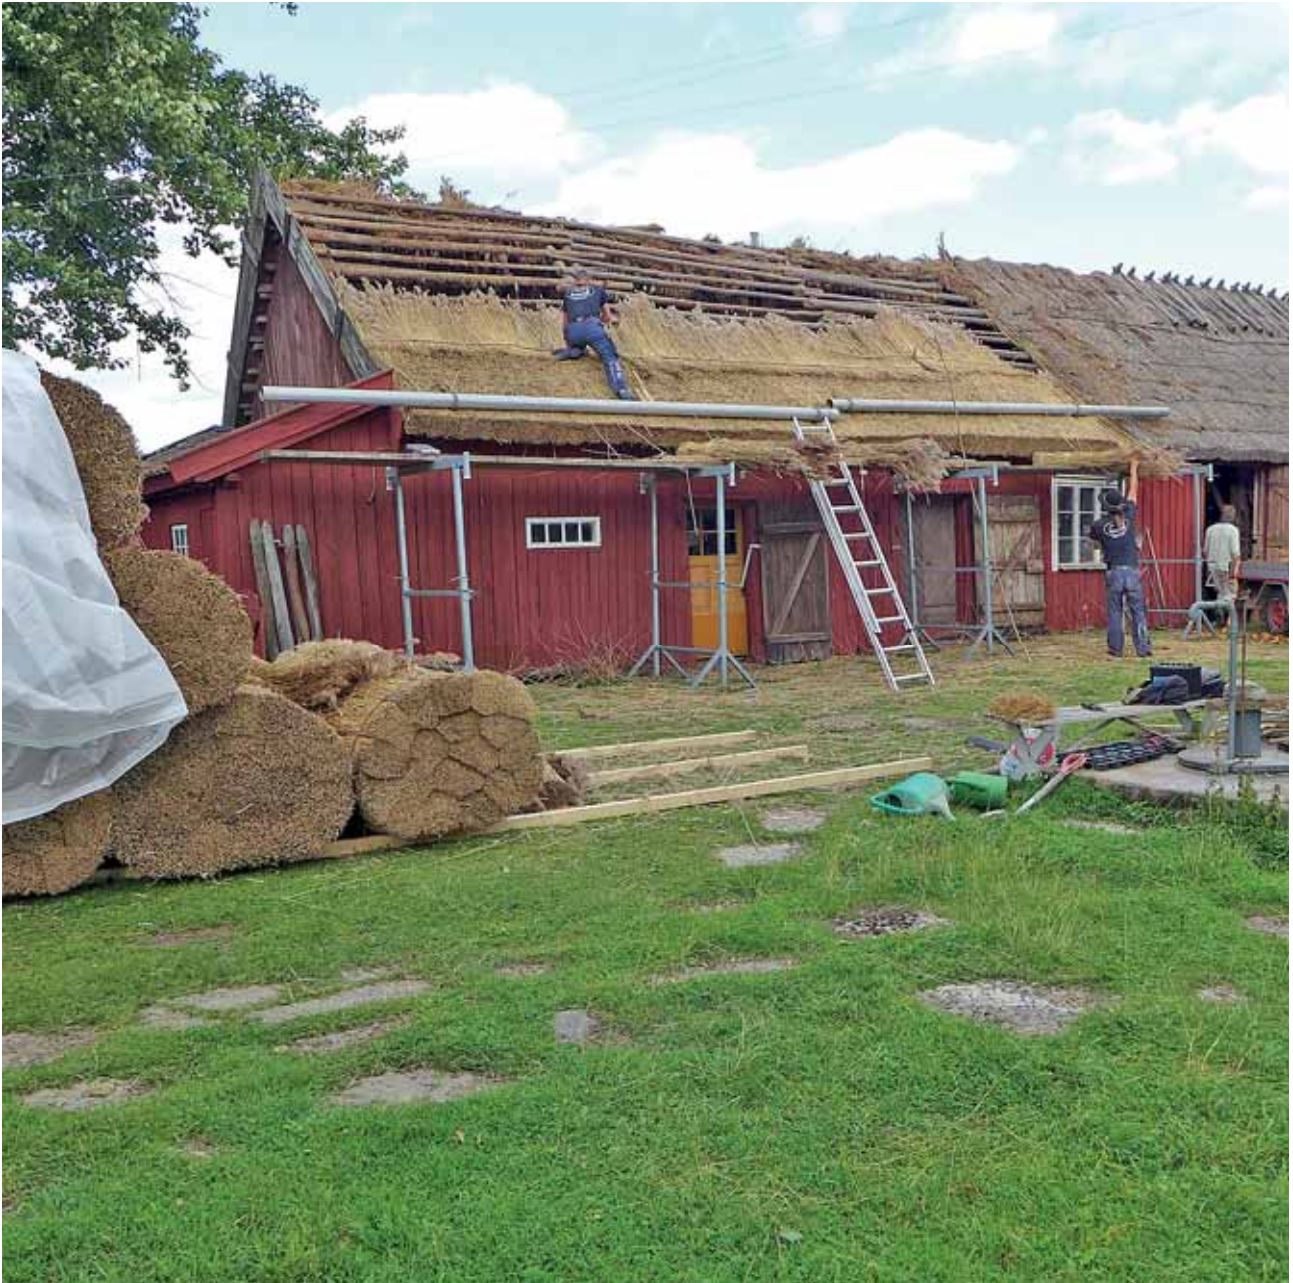
Omslagsbild: *Omläggning av det södra takfallet har påbörjats, 2013-08-20.*
Foto: Ulf Larsson.

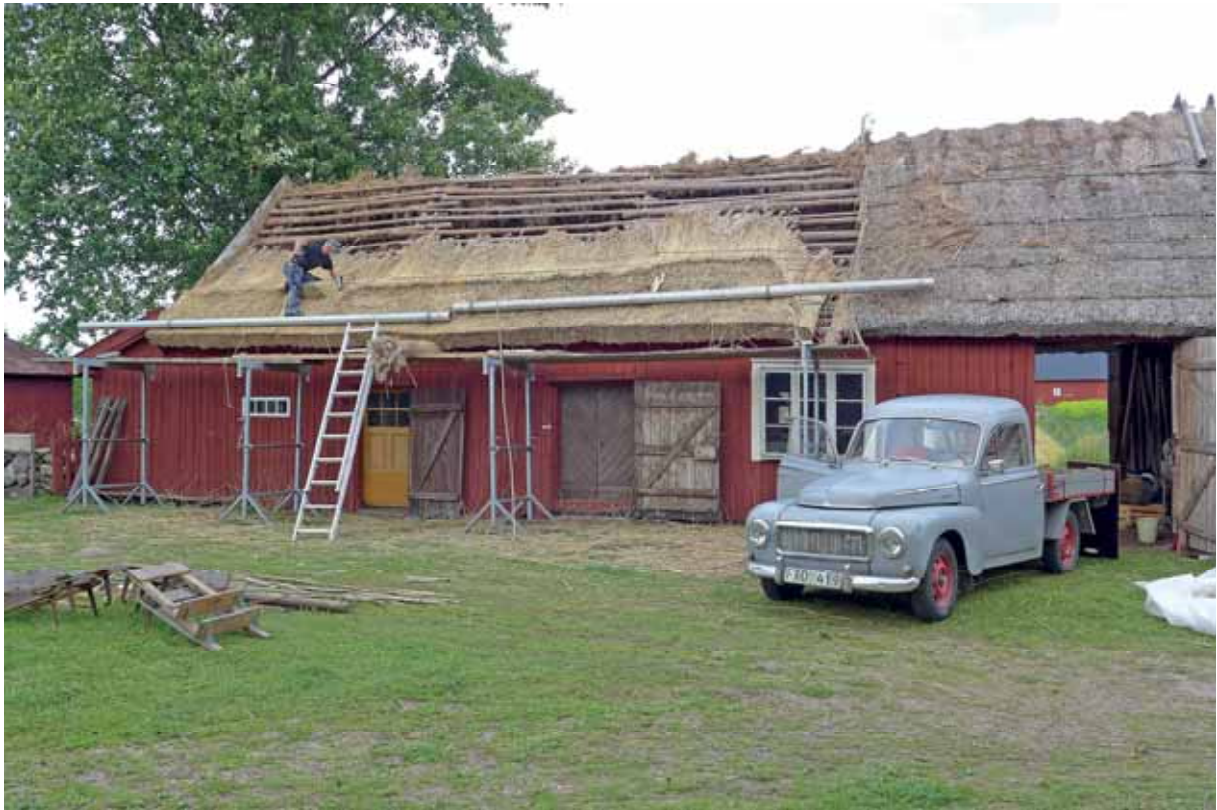
Vasstaket är hårt slitet, med synliga täckespröt på båda takfallen. Särskilt norra takfallet är hårt slitet, och där täcks delar av taket även av tjocka lager med mossor. Synliga täckespröt medför en snabbare förslitning av bindningen, varvid den kvarvarande vassen riskerar att glida av taket.

*Omläggning av det södra takfallet har påbörjats, 2013-08-20. Till höger i bild syns det befintliga vasstaket, där de blottade täckespröten framträder som horisontella linjer.
Foto: Ulf Larsson.*

Utförda åtgärder har omfattat rivning av gammal vass, mindre lagningar och kompletteringar i takkonstruktionen och vindskivorna, täckning av ladugårdens båda takfall med ny vass samt mörning av nocken med ny råghalm.

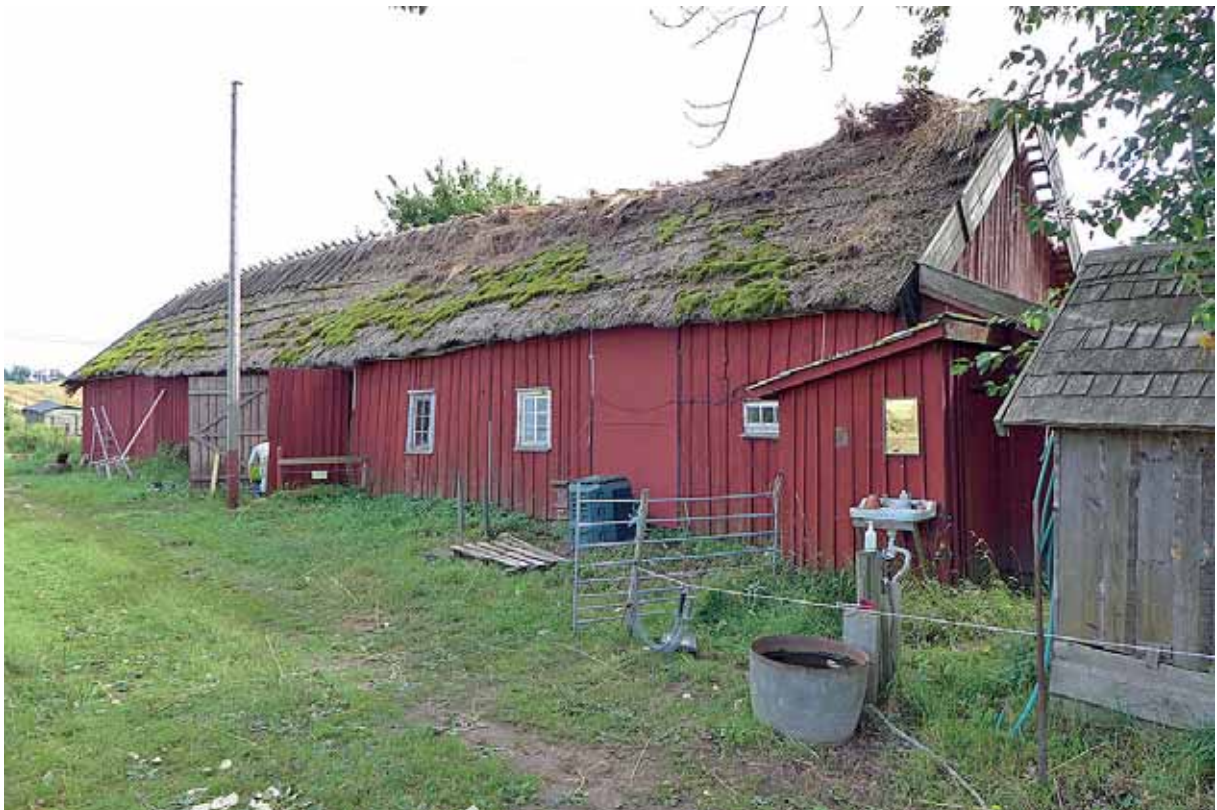
*Det norra takfallet inför omläggning, 2013-08-20. Lägg märke till mossan på taket.
Foto: Ulf Larsson.*

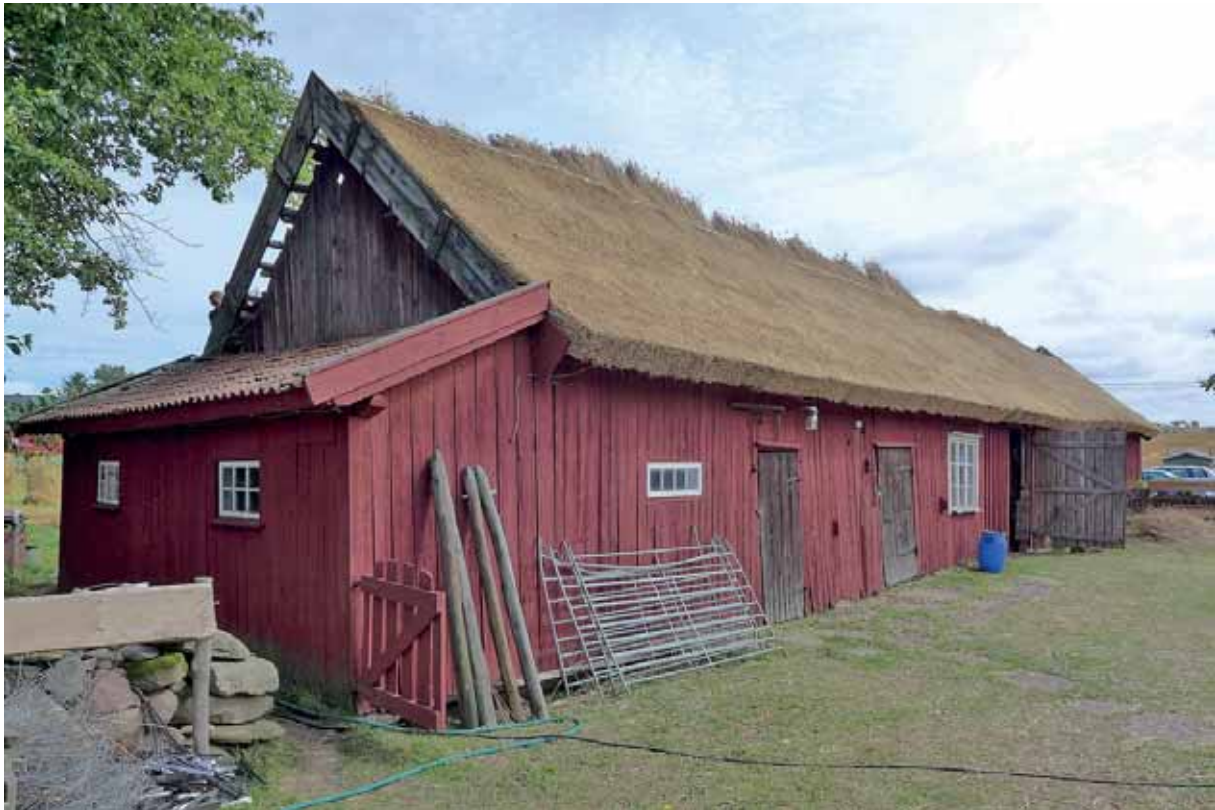
*Det södra takfallet efter färdigställd omläggning, 2013-08-29.
Foto: Ulf Larsson.*

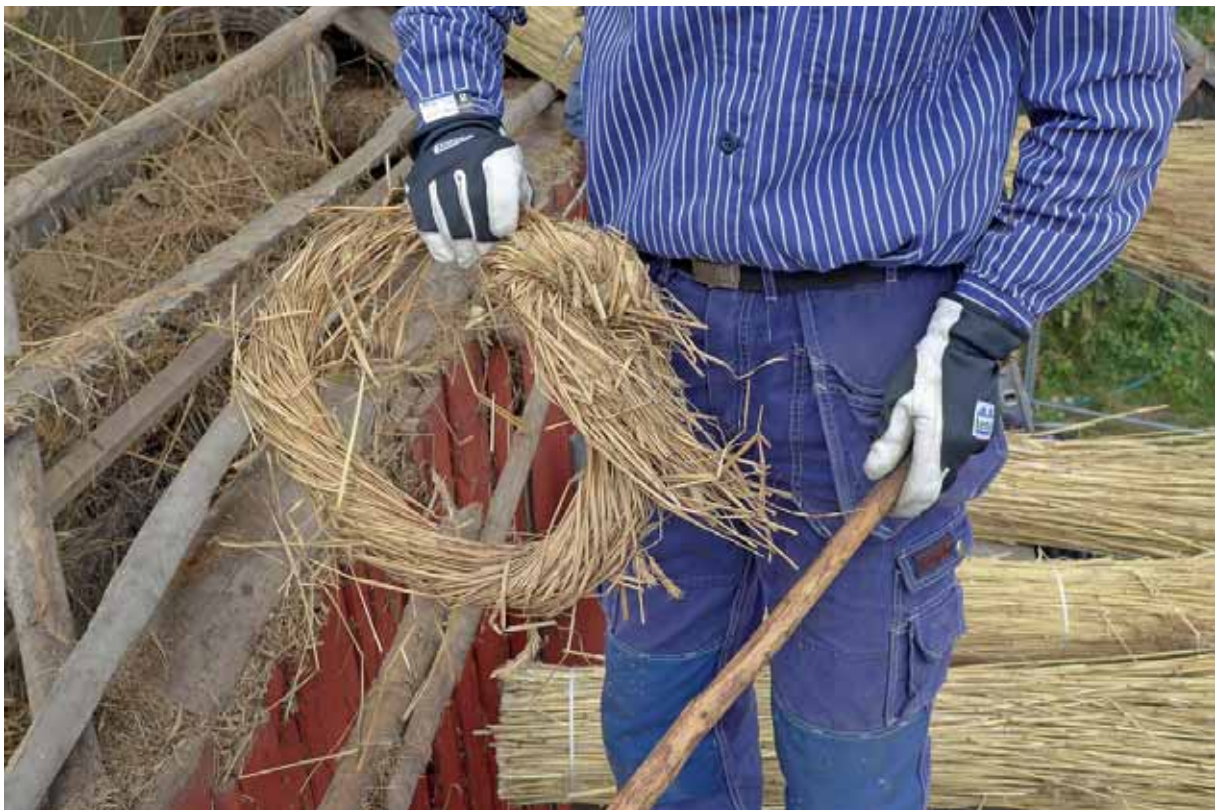
På det norra takfallet har ett parti av äldre halmtäckning bevarats på en sträcka av ca fyra meter över körlogen. Det äldre halmlagret täckte hela det norra takfallet och konstaterades vara löst lagt och utan den ordning som kännetecknar ett bundet stråtak. Halmen var endast bunden i den översta och nedersta bindningen, och till bindning hade halmrep använts. Samma byggnadsskick konstaterades vid omläggning av den södra ladugårdens tak 2005.

Nils-Anders Nilsson visar upp ett av de halmrep som det gamla halmtaket på norra takfallet var bundet med, 2013-08-29. Foto: Ulf Larsson.

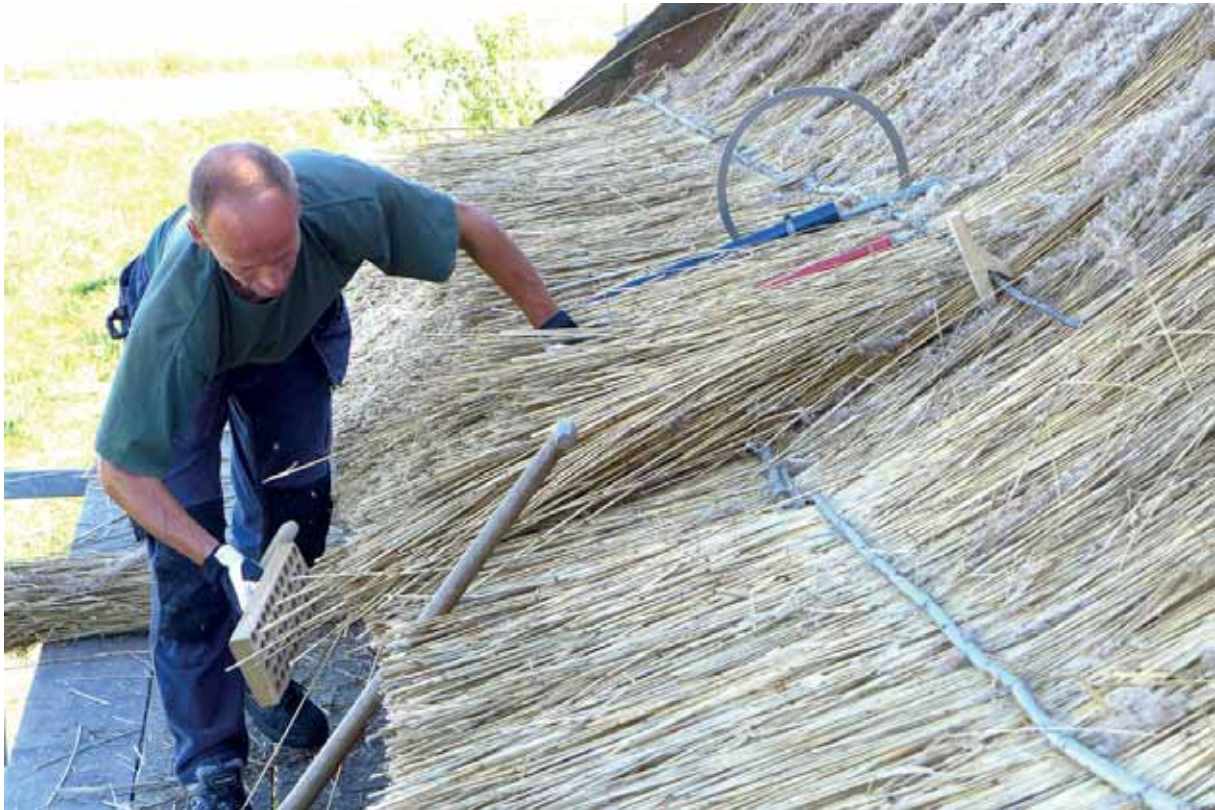
Omläggning av det norra takfallet pågår, 2013-09-03. I bildens övre del syns den cirkelformade krumnål som användes till bindning av huvuddelen av taktorna. Foto: Ulf Larsson.

Vasstäckning har utförts med polsk vass, som bundits med rostfri ståltråd till täckespröt/bindkäppar av hassel och rönn (ca 50% av vardera träslaget). Till övervägande del har en cirkelformad krumnål, som laddas med ståltråd, använts. Vid det parti av taket som lades ovanpå det äldre halmlagret, utfördes arbetet emellertid med en mer traditionell nål genom nålbindning med s.k. bakstickare på insidan av taket. Befintliga pollträn har bevarats och återlagts. Enstaka pollträn har kompletterats med nya dymlingar av ene. Vindskivornas utseende har justerats genom att sekundärt påspikad bräda, troligen från 1970-talets omläggning, togs bort. S.k. ”Skateskräckor” vid gavelspetsarna, lika de som finns på södra ladugården, har tillverkats och monterats. Mörning har utförts med råghalm från Perstorps kommun i Skåne. På norra takfallet ersattes några räfter av nya av spräckt fur. Vid omläggningen av taket syntes det tydligt att ladugården är förlängd vid båda gavlarna, bl.a. genom att mer påkostat material använts i räfter (skalad gran istället för återanvänt virke och kluvna slakor).

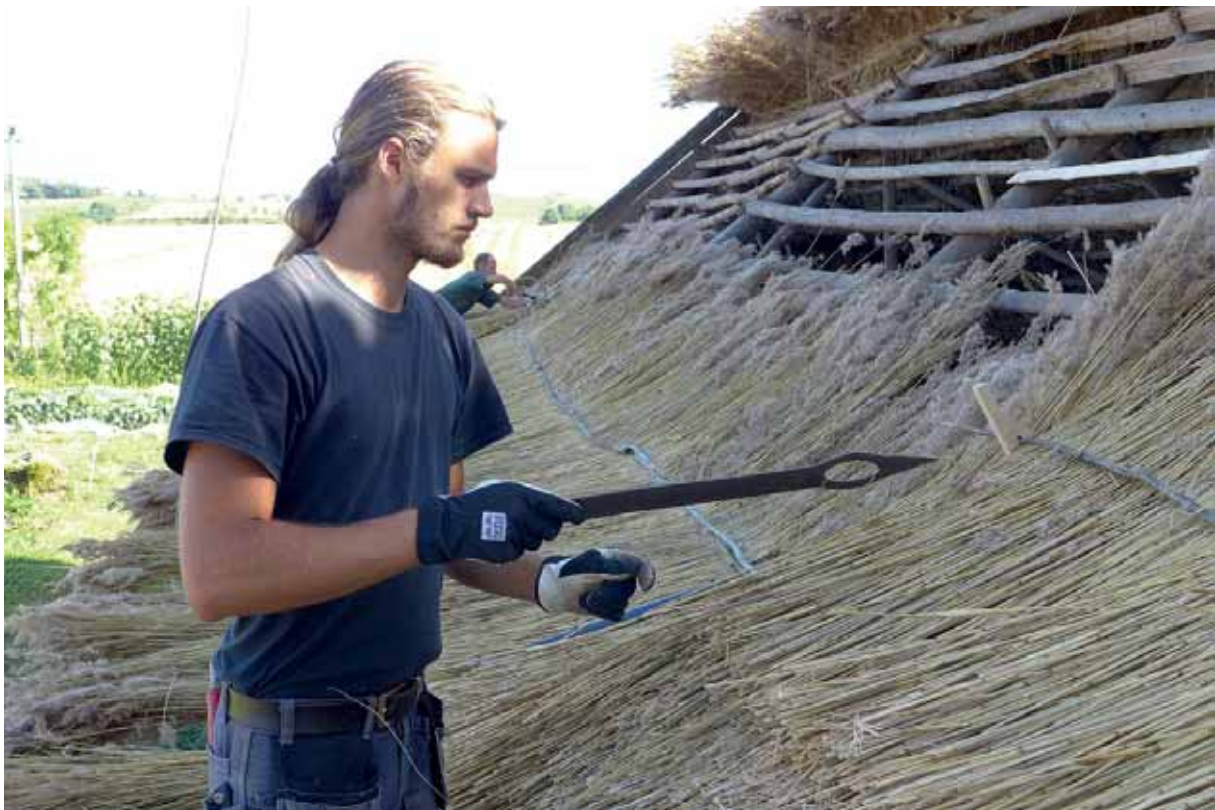
Där det äldre halmlagret sparades på norra takfallet blev strålagret så tjockt att det krävdes en annan typ av nål med bakstickare på insidan av taket, 2013-09-03. Foto: Ulf Larsson.

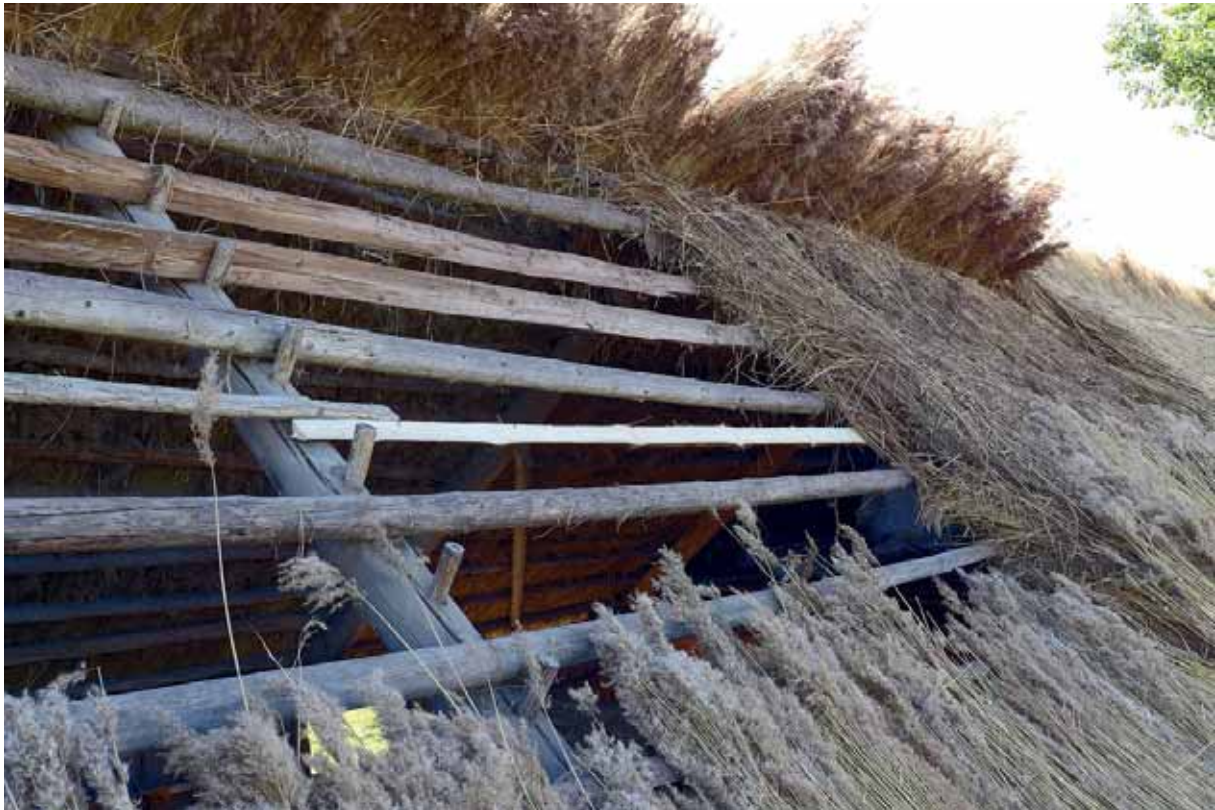
Norra takfallet, 2012-09-03. I bildens högra del syns det parti av äldre halm som sparades under det nya vasslagret. Notera även de s.k. "räftepinnarna" på sparren i bildens vänstra del, som räfterna vilar på. Foto: Ulf Larsson.

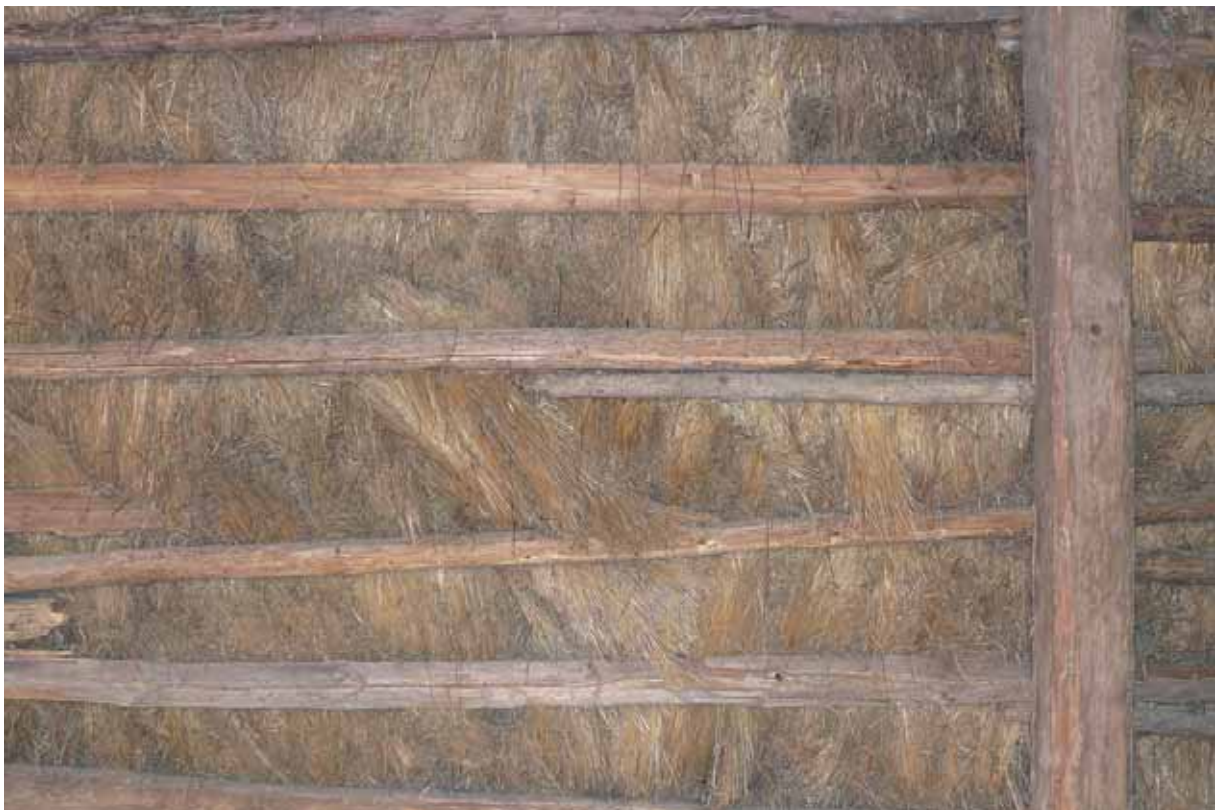
Det gamla halmlagret på norra takfallet sett inifrån körlogen, 2013-08-29. Lägg märke till den relativt oordnade läggningen. Foto: Ulf Larsson.

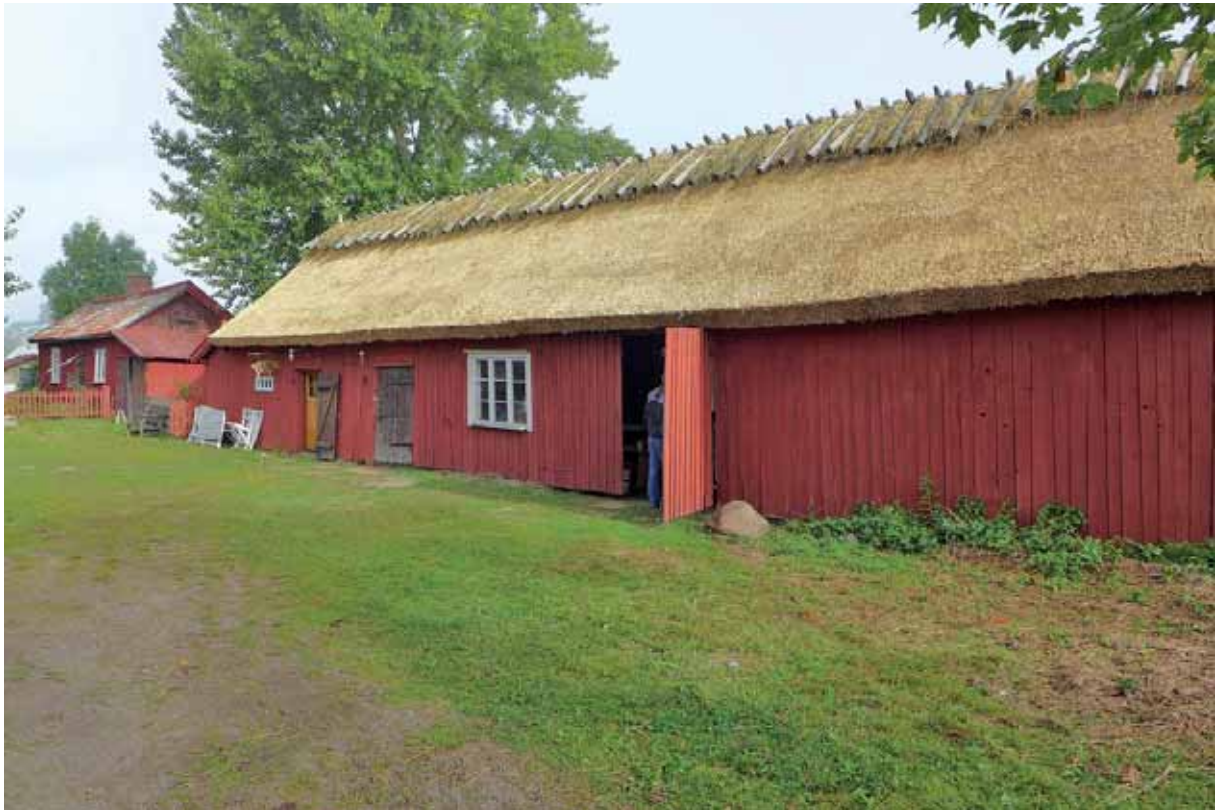
Det södra takfallet efter färdigställd omläggning, 2013-09-11. Foto: Ulf Larsson.

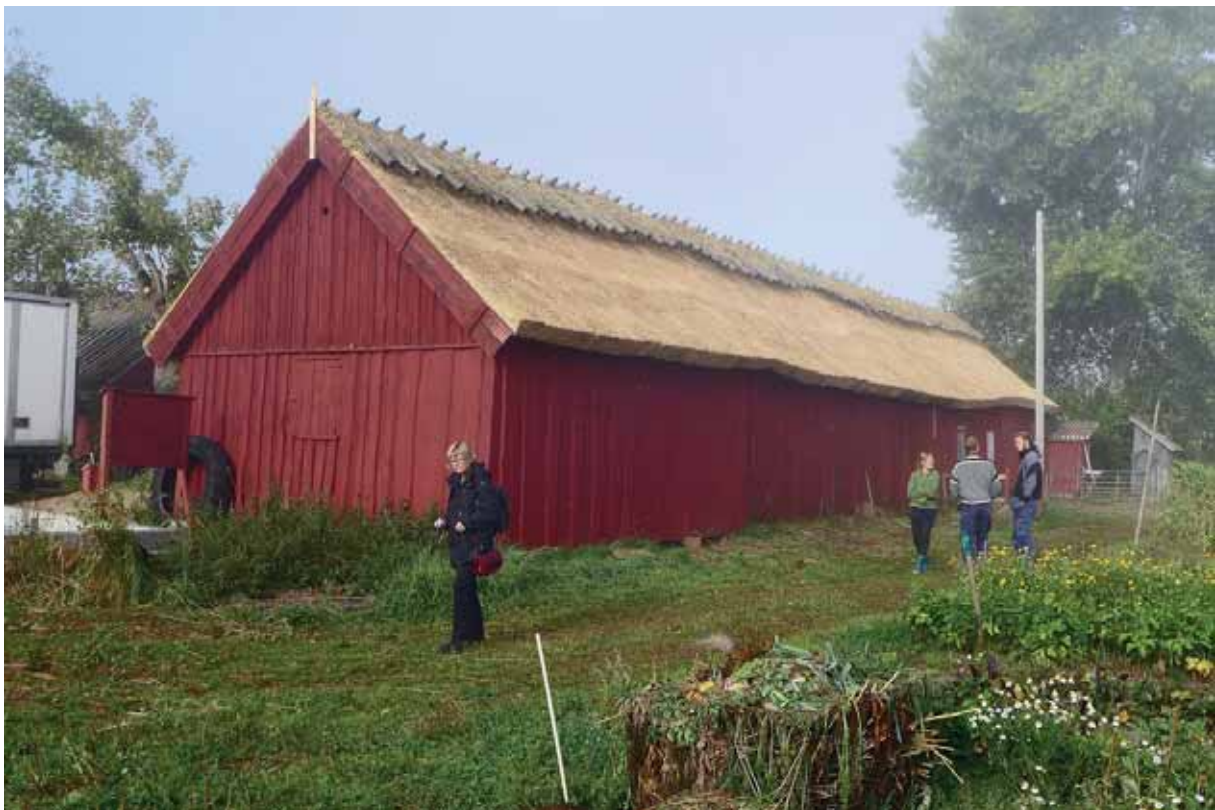
De utförda arbetena har utförts mycket väl och kan godkännas ur antikvarisk synpunkt.

Ladugården från nordost i samband med slutbesiktningen, 2013-09-11. Lägg märke till hur den något böljande takfoten anpassats till byggnadens stomme. Foto: Ulf Larsson.
