Almnäs, smedjan

Renovering av stomme m m 2013

Almnäs, smedjan - Renovering av stomme mm
Almnäs 1:1, Norra Fågelås sn
Hjo kn, Västergötland
Antikvarisk slutbesiktningsrapport
Thomas Carlquist
Byggnadshistorisk rapport 2014:9r

Antikvarisk slutbesiktningsrapport.

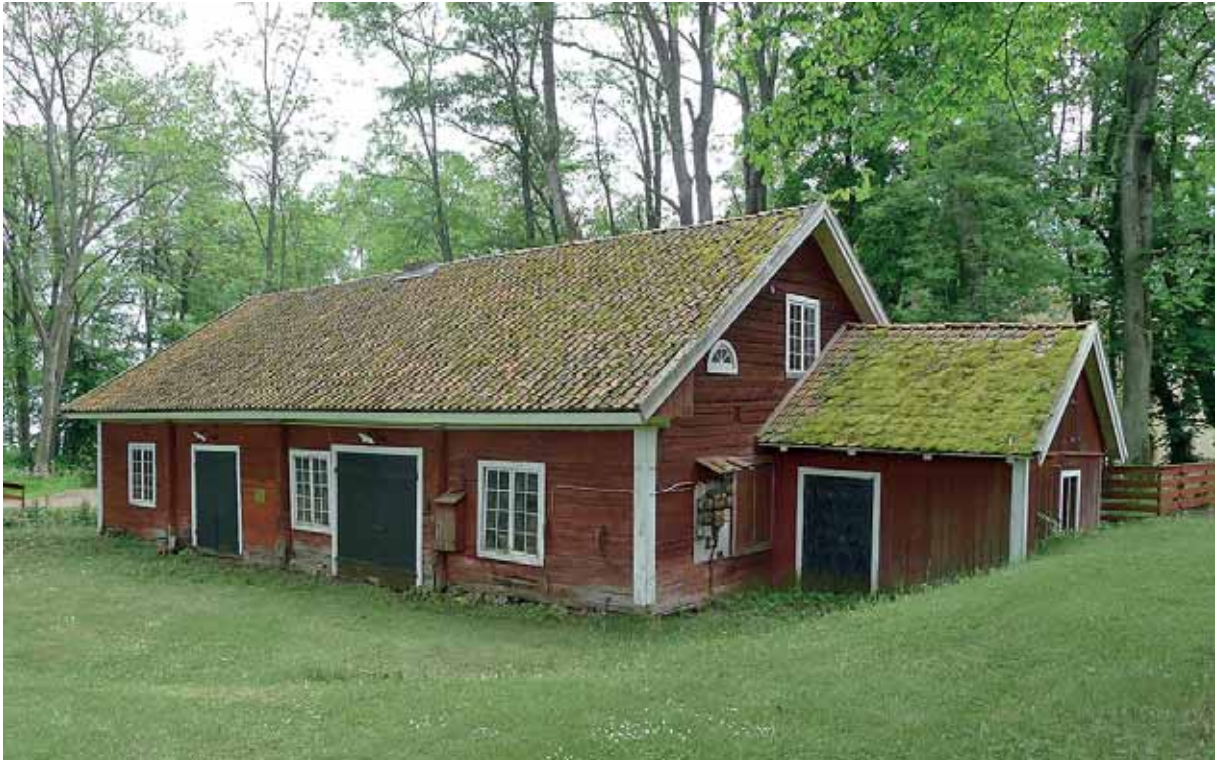
*Smedjan på Almnäs innan arbetena påbörjades. Dörrarna längst till vänster går till fd snickeriverk-
staden. Till höger ses den lilla tillbyggnaden, ett förråd till själva smedjan. Foto juli 2012.*

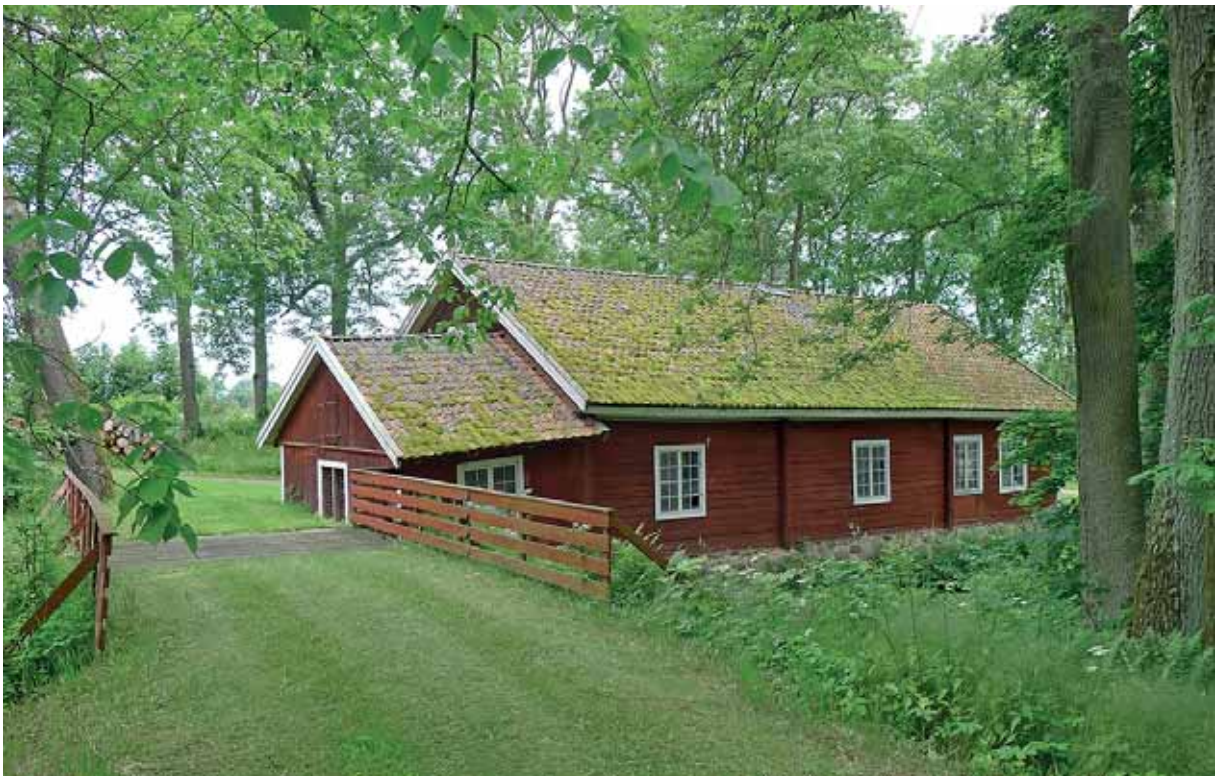
Tillbyggnaden från början av 1900-talet har under en följd av år försämrats betydligt på grund av rötskador. Placeringen vid den lilla vägen upp mot huvudbyggnaden har försvårat underhåll. Tillbyggnadens läge omedelbart intill vägbanken, och vars syllar ligger gott och väl 1,5 m under vägbanan, har sannolikt medfört och påskyndat skadorna i tillbyggnadens stomme. Museet motsätter sig därför inte en rivning av smedjans tillbyggnad, då det synes viktigare att den gamla delen (knuttimmer, 1856) blir restaurerad på lämpligt sätt. Förestående arbeten omfattar stomskador i smedjan, på gaveln och i norra väggen, samt återställande av den ursprungliga västra väggen/fasaden, till vilken dels bottenvåningens båda gavelfönster, dels de båda lunetterna finns kvar. Gavelfönstren flyttades sannolikt till tillbyggnaden när denna tillkom i början av 1900-talet. Dessa avses nu återmonteras i sina gamla lägen. Den betonggjutning som tillbyggnaden står på bör emellertid bibehållas, dels som ett stöd för och mot vägbanken, dels som ett skydd av naturstensmurningen under smedjan vid fallet från dammen.

*Tillbygget låg omedelbart intill den lilla vägen som går över dämnet vid Svandammen. Man kan på
bilden ana att tillbygget sjunkit betydligt i hörnet mot bäcken. Foto juli 2012.*

Den sekundära utbyggnaden på västra gaveln revs genom ägarnas försorg innan renoveringsarbetena påbörjades.

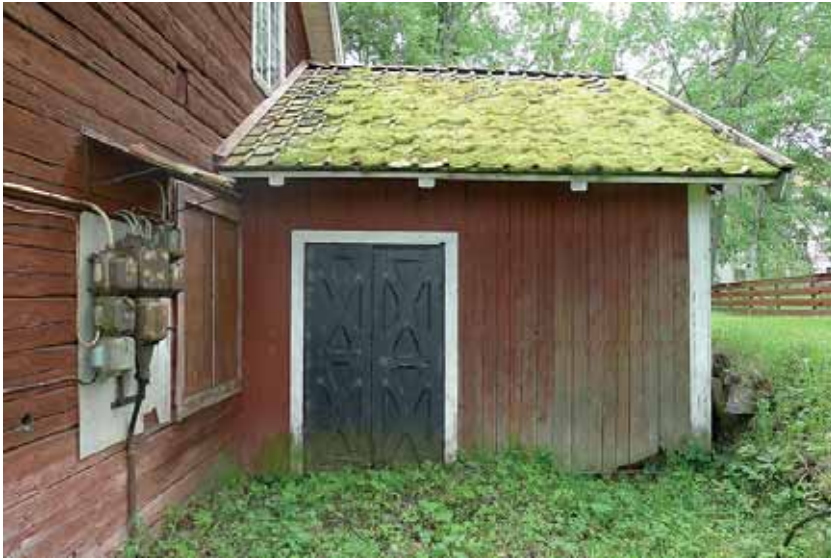
Förrådet nåddes dels utifrån, dels inifrån smedjan via en dörr som upptagits i ett tidigare fönster. Notera närheten till vägbanken till höger. Juli 2012.

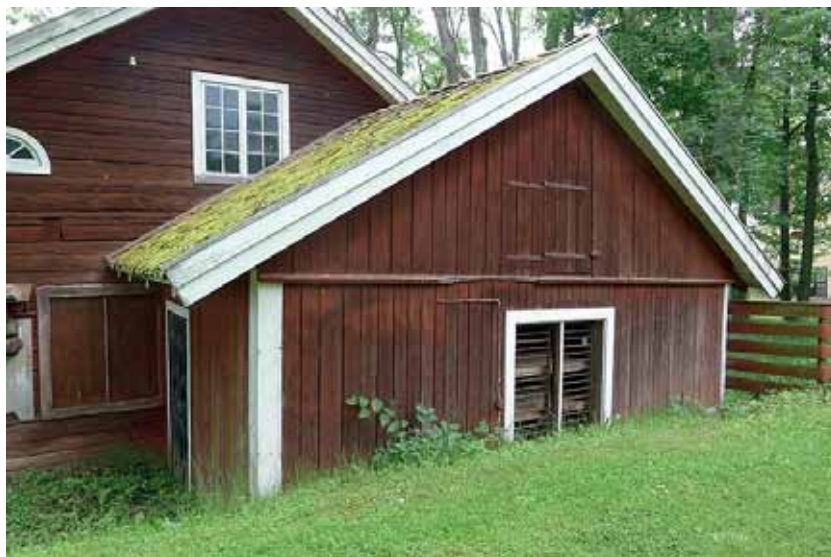
Vägbanken ligger en dryg meter över smedjans golvnivå, vilket gjorde att fukt och blöta hade svårt att torka ut, med rötskador som följd. Juli 2012.

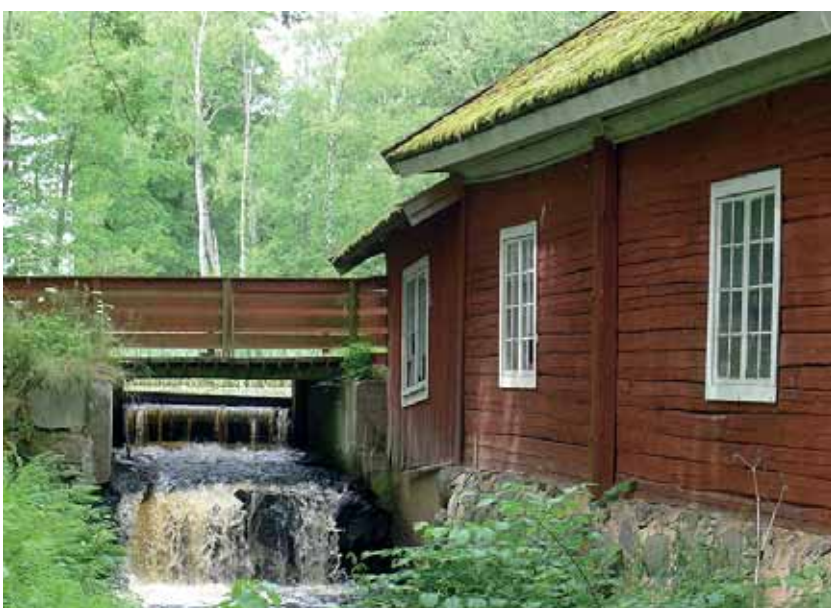
Vid utloppet från Svandammen syntes tydligt att tillbygget hade tagit skada. Juli 2012.

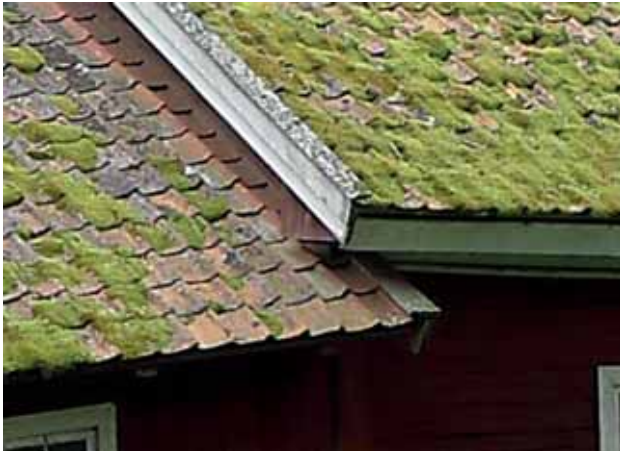
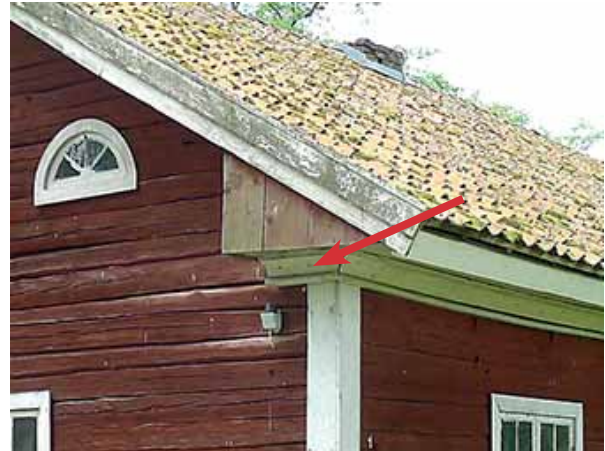
Vänster: Där tillbygget mötte timmerstommen hade det välarbetade hörnpartiet i takfoten skadats.
Höger: Den profilerade taklisten hade gått runt hörnet med ca 50-60 cm (NO hörnet). Juli 2012.

- De båda små lunetterna renoverades och nya foder tillverkades.
- En del av den grova, elegant profilerade taklisten nyttillverkades för den lilla sträcka på gaveln som saknats sedan tillbygget tillkom.

- Den inklädda ”lådan” vid SV hörnet av takfoten rekonstruerades lika bef. på övriga hörn.

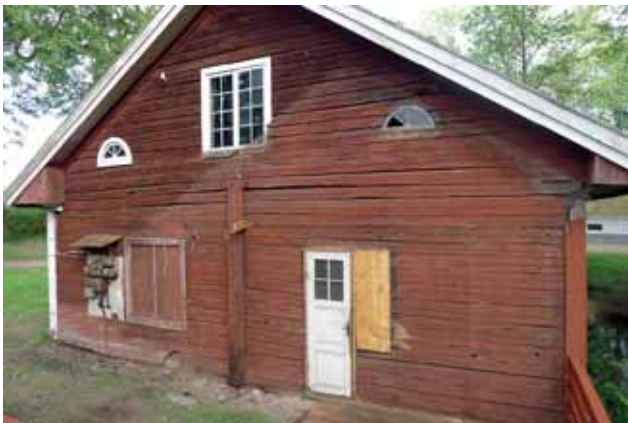
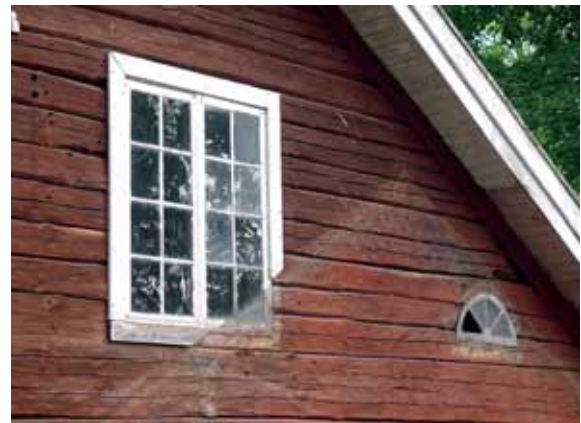
När tillbygget rivits framträdde den gamla ytterväggens ljusa rödfärg som suttit dold i ca 100 år. Även lunetten till höger hade suttit inbyggd och dold. Sept. -12

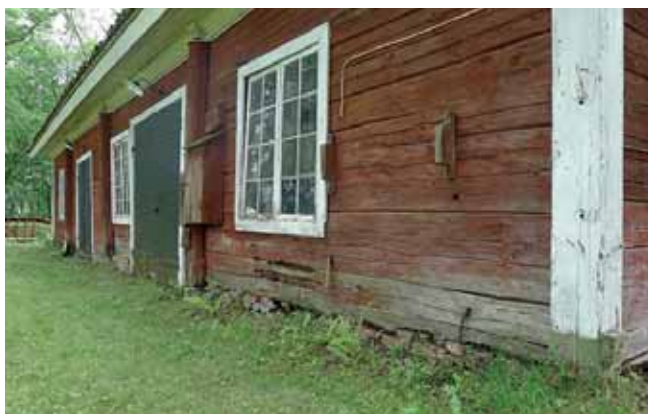
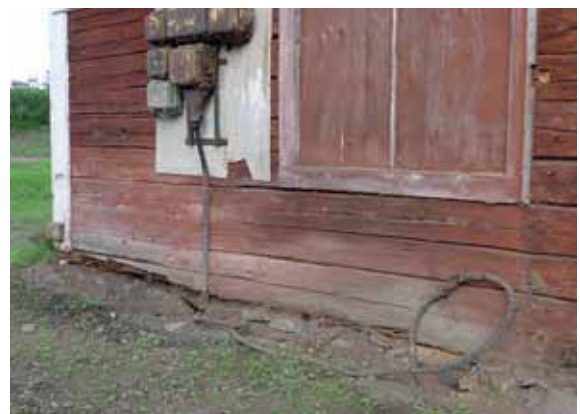
I nordvästra hörnet av smedjan var syllar och flera stockar rötskadade. Juli -12 och sept. -12.

- Ny karm tillverkad för västra fönstret på norra fasaden.
- Rötskadad syll, ca 3 m, bytt på västra gaveln.
- Syll och ytterligare fyra varv timmer, från hörnet till porten, bytta på norra långsidan. Tätning med mossor.

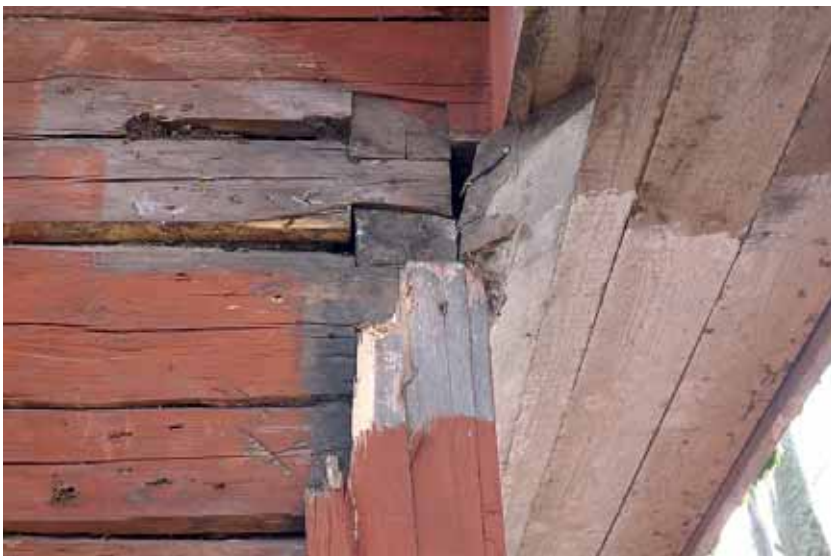
Det delvis skadade hörnet i takfoten avslöjade också en äldre färgsättning med knutar och listverk i grått. Mars-13.

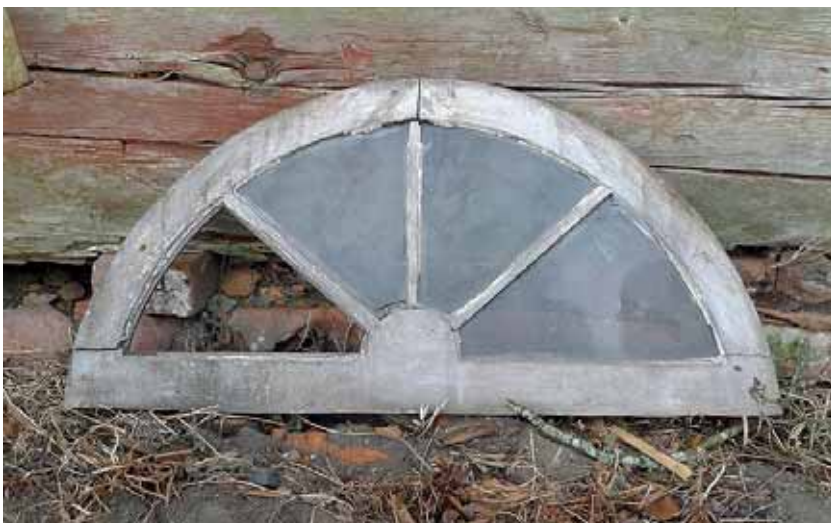
Lunetten som suttit inbyggd och dold hade samma grå färg. Mars -13.

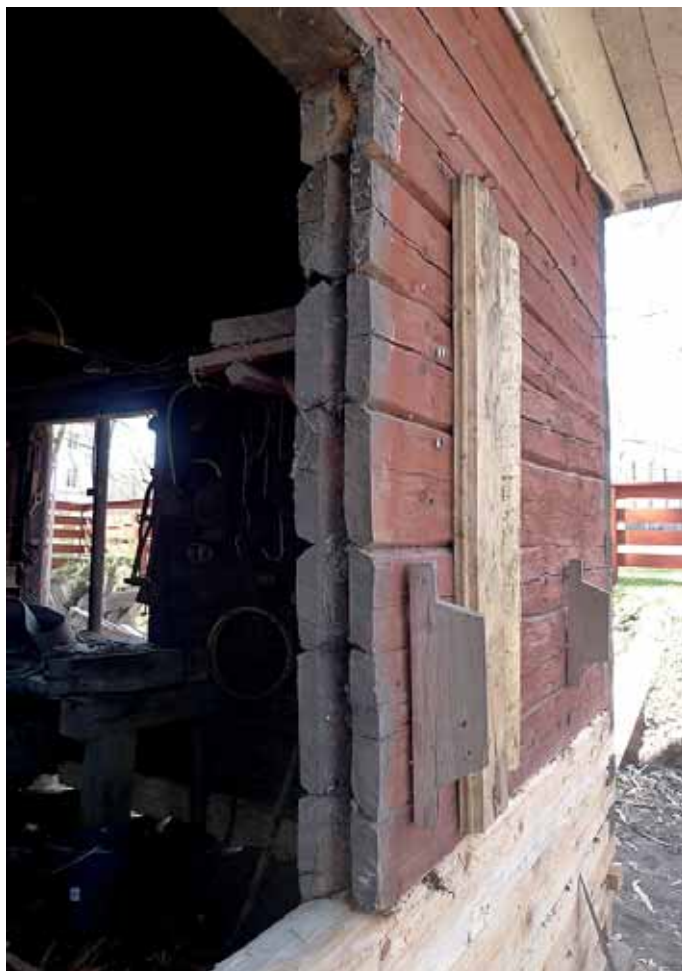
Gåten (skåran) i väggen hade klarat sig bra utan skador. När karmen monteras ger konstruktionen stadga åt väggen. Maj -13.
