# Varnhems klosterkyrka

## Tjärning av tak 2004, 2007 & 2014

Varnhems klosterkyrka - tjärning av spåntak 2004, -07 & -14  
Varnhems sn, Skara kn, Västergötland  
Antikvarisk slutbesiktningsrapport  
Thomas Carlquist  
Byggnadshistorisk rapport 2015:1

Antikvarisk slutbesiktningsrapport.

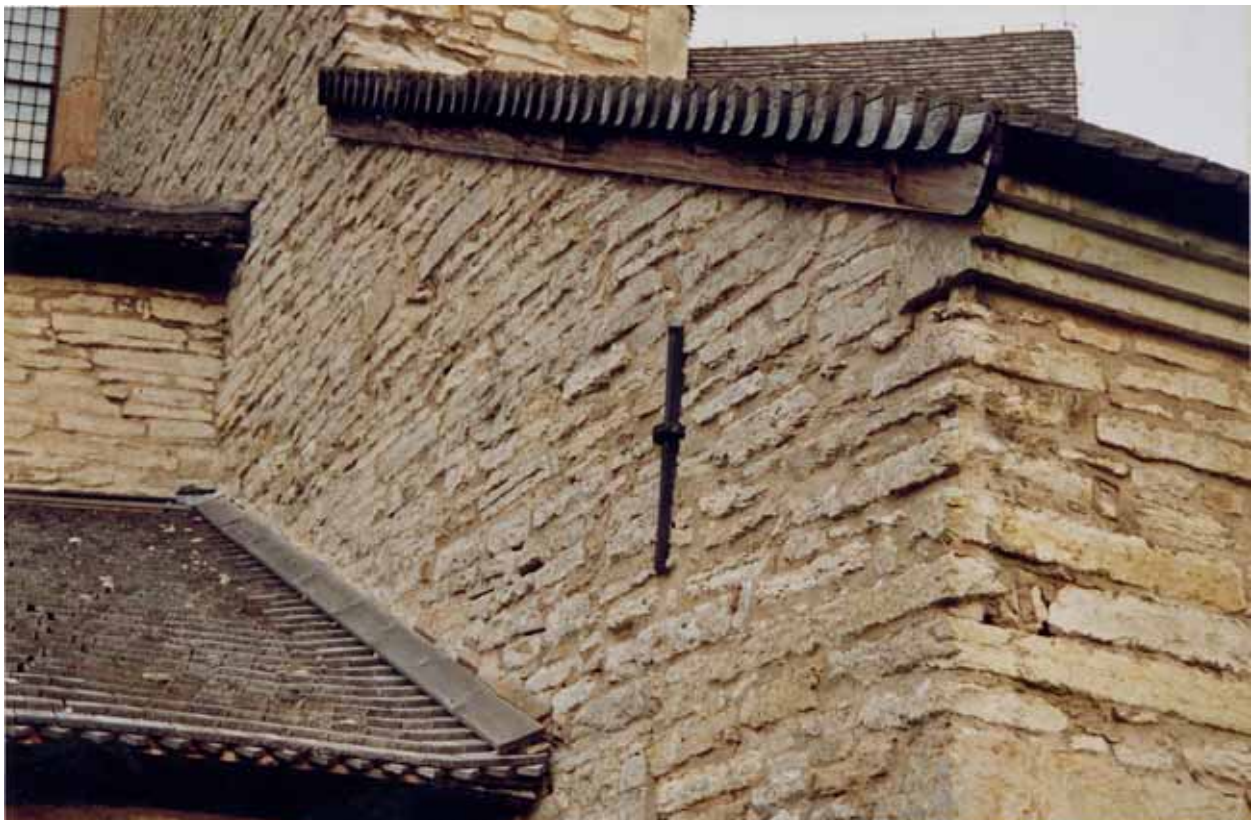
*Detalj med tak 29 tv och sträva med tak 60. Notera hur spånen är lagda med en svag förhöjning invid muren. Strävornas vindskivor består delvis av figursågade spån. Dec. 2003.*

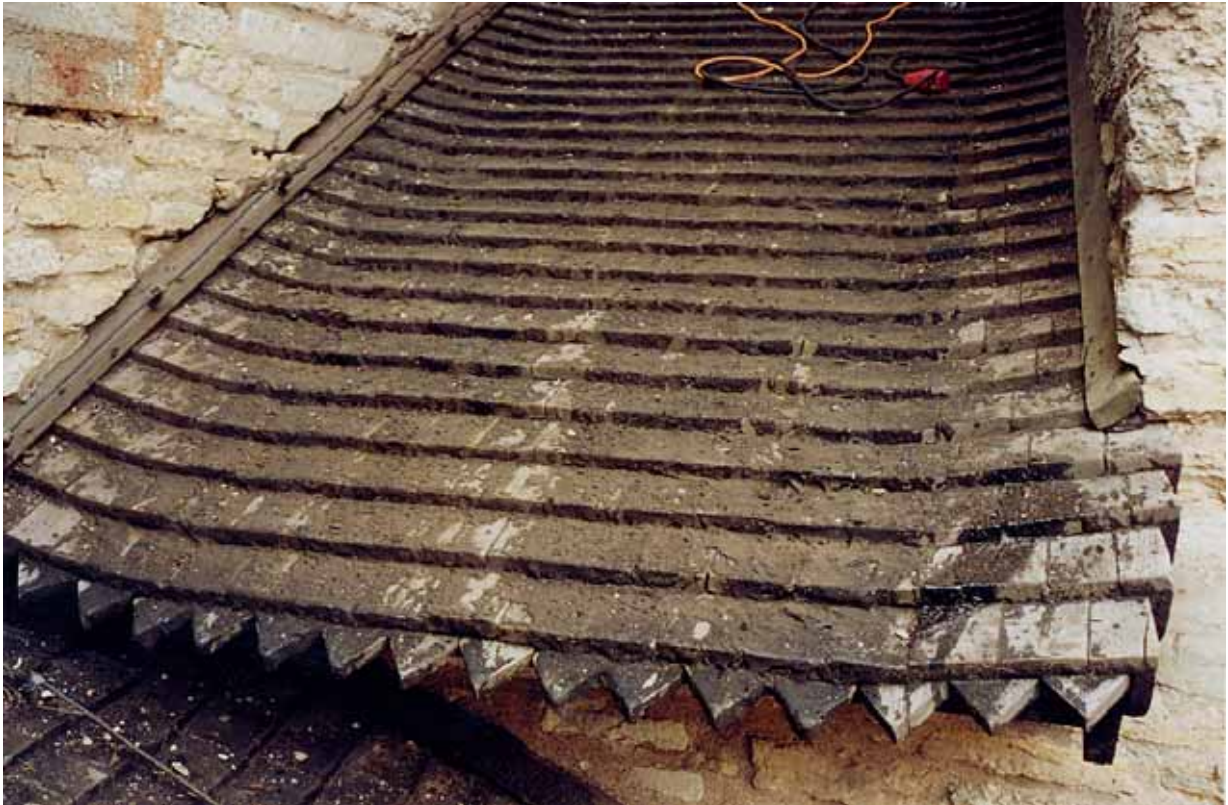
Spåntaken på Varnhems klosterkyrka nylades 1911 i samband med en större flerårig renovering av hela kyrkan. Dessförinnan hade taken en period varit belagda med järnplåt. Före de senaste renoveringsetapperna på 2000-talet gjordes en skyddsbehandling med trätjära 1998-99. Dessförinnan åter hade, troligen på 1960-talet, flera takfall behandlats med stenkolsbaserad tjära, vilken är olämplig som träskyddsmedel och därför hade lett till rötskador i olika grad på ekspånen.

*Tak 32 - exempel på spån som strukits med stenkolstjära, ev. på 1960-talet. Aug. 2004.*

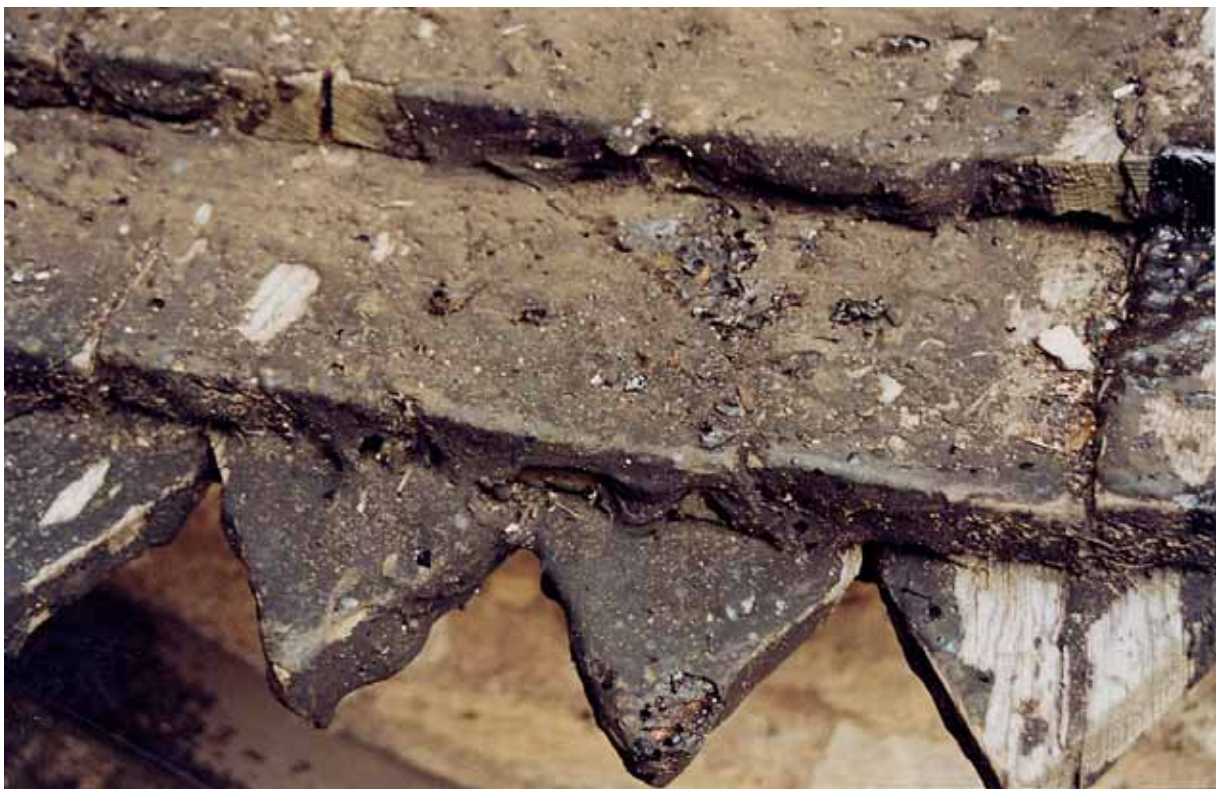
*Tak 32, detalj av ovan. Stenkolstjären hade bildat ett tätt skal under vilket spånen ruttnade. Aug. 2004.*

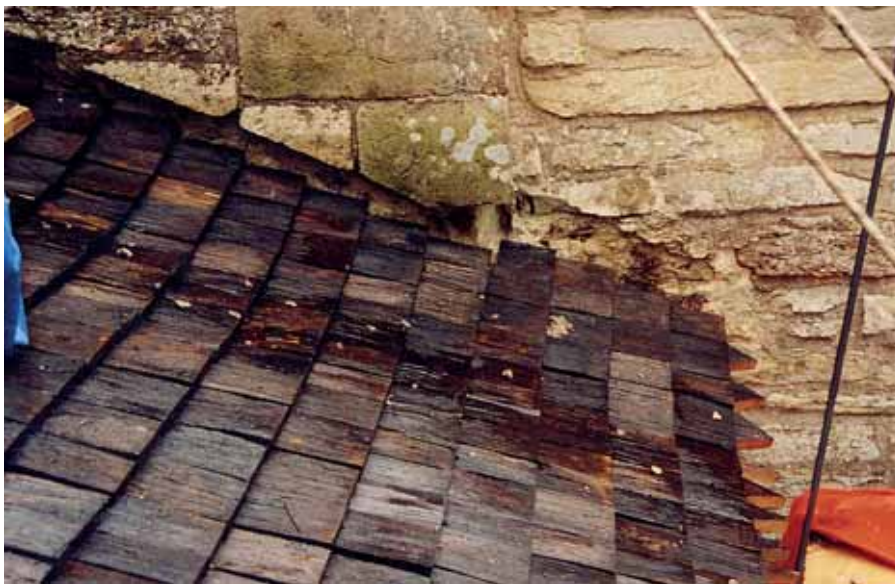
*Tak 19 hörde till de tak mot norr som på grund av det skuggiga läget hade haft svårt att torka ut. Här nylagda spån. Juli 2004.*

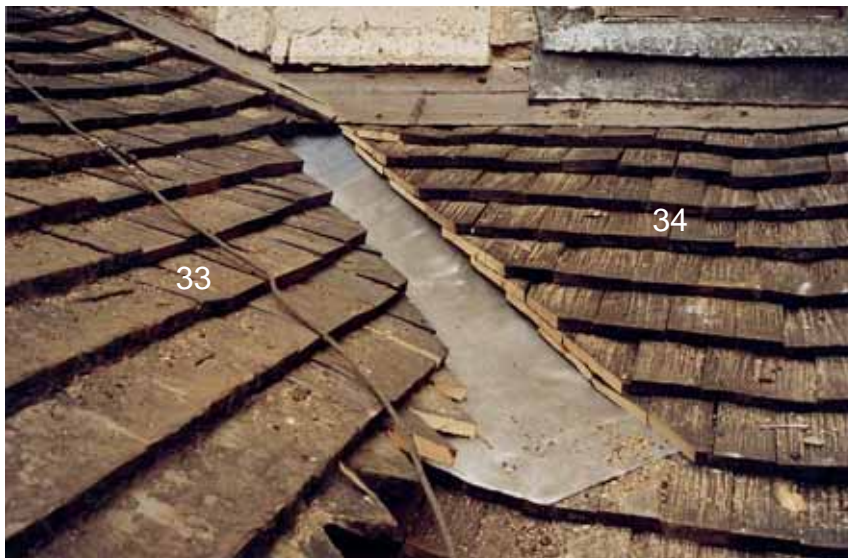
*Ny rännadal av blyplåt vid taken  
 33 och 34. Aug. 2004*

- Där rännadalsplåt av bly var skadad (vid taken 33 & 34 mot SO) byttes denna mot ny blyplåt.
- Takfallen mot söder är strukna två gånger med Claessons trätjära, medan takfallen mot norr efter överenskommelse ströks endast en gång. Även tornen ströks en gång.

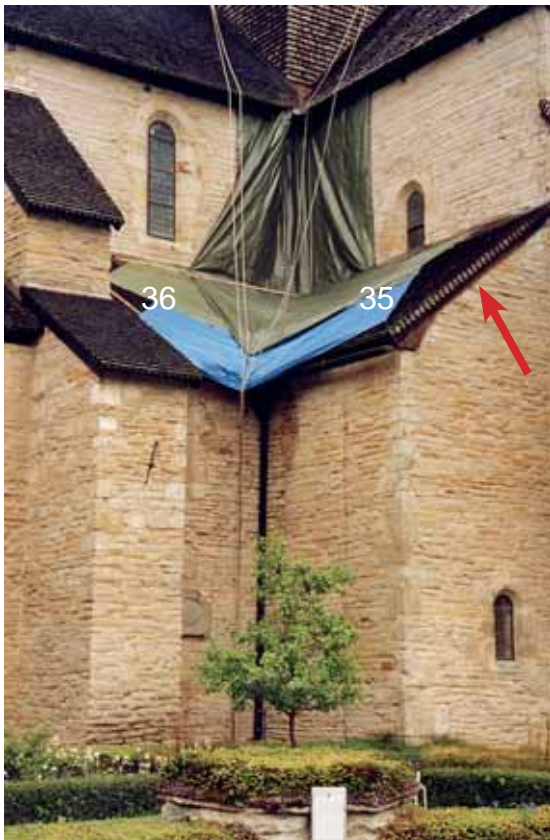
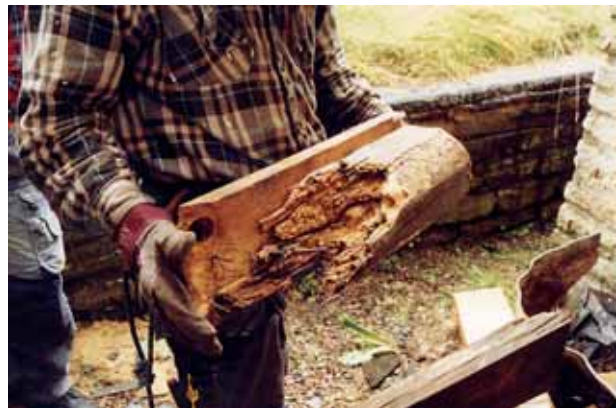
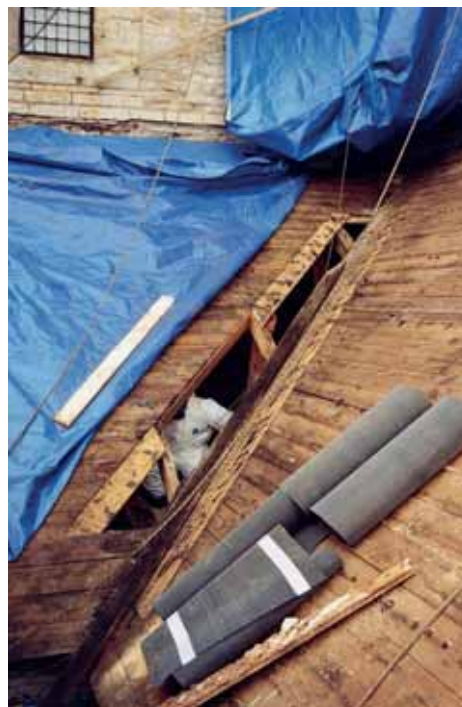
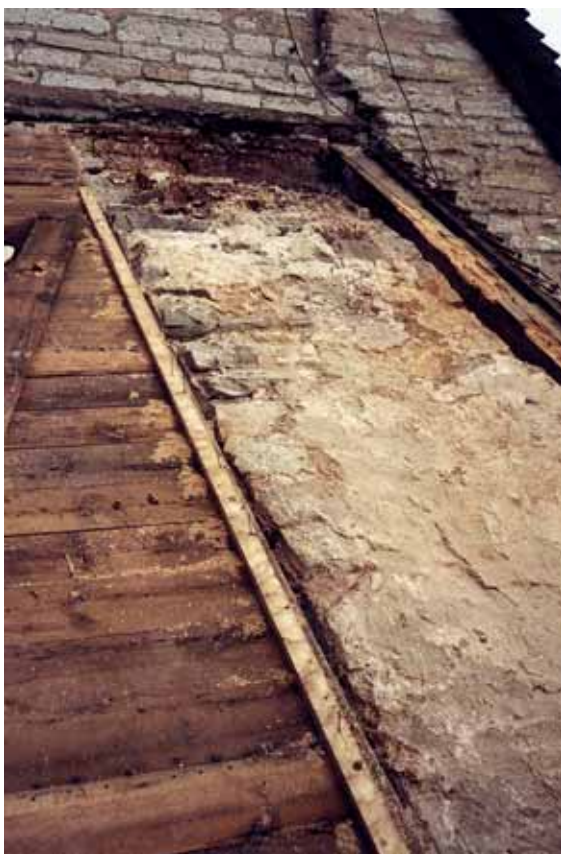
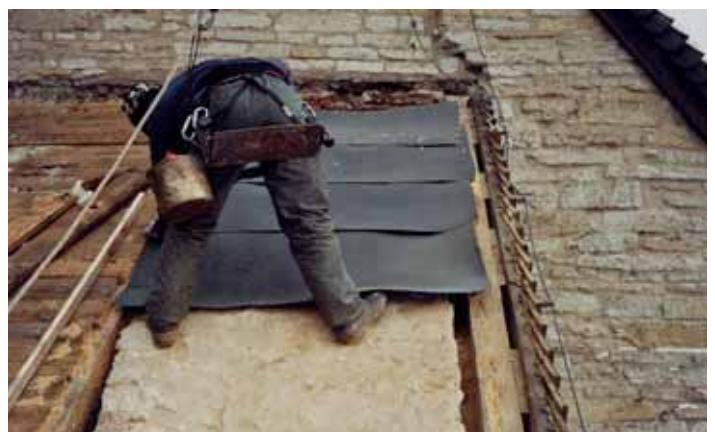
Vänster och medsols: Läckage hade förekommit under taken 36 & 35 vid rännaldalen i SV invid långhus/tvårskäpp. Vid öppnandet uppdagades vissa rötskador, som åtgärdades. På strävan vid röd pil hade spånets

underpanel legat direkt på kalkstensmuren, vilket hade orsakat rötskador. Murkrönet täcktes därför med fuktbrytande underlagspapp innan ny panel monterades. Se också texten, sid. 3. Nov. 2004.

- Takfallen 35 & 36, som under hösten 2004 legat öppna för luftning och täckta av pressenning, har reparerats och rötskadat virke i konstruktionen bytt. Ränn-dalen har lagts igen med ny 2 mm blyplåt och med ett säkerhetsskydd av en underliggande våd underlagspapp.

- Vinden under nämnda takfall har försetts med nya isoleringsmattor av stenull.
- Den murade strävan i sydost på takfall 35 har omtäckts i sin helhet till följd av rötskadat virke i takläggningen. Även här lades ett fuktbrytande lager underlagspapp (Mataki MB 330, YAM 2000), eftersom kalkstensmuren, som sänktes ca en halv meter ca 1920, har kommit att ligga alltför nära strävans täckning. Där kalkbruk kommit till användning, har sådan varit Serpo 144 Kalkbruk fin, från Maxit.

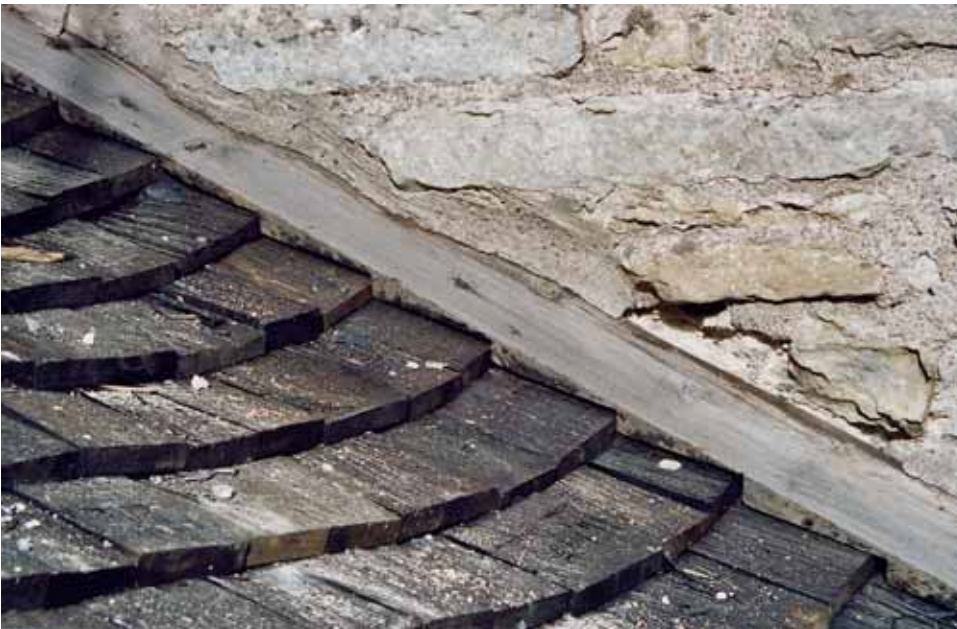
*Detalj som visar det omsorgsfulla utförandet av vattbräderna invid murarna. Märk anpassningen till spånen. Utförandet hade inte alltid upprepats vid tidigare byten, men vid denna renovering följdes det äldre utförandet. Okt. 2007.*

de vattbräderna på tak 29 mot nya med ”figursågning” för bättre passning mot spånen, dvs samma utförande som på de äldre takfallen.

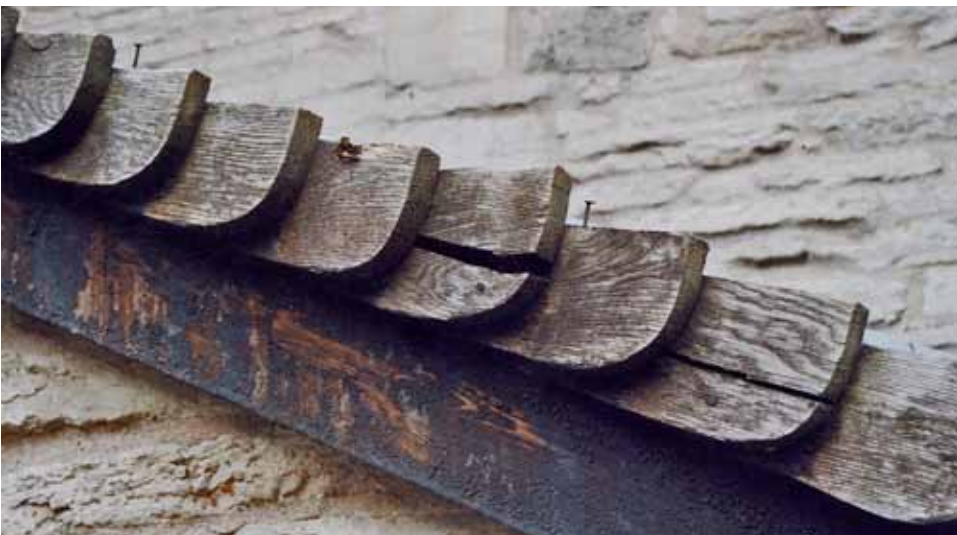
*Detalj som visar vanliga skador på spånen som utgör övre delen av vindskeivorna på strävorna. Okt. 2007.*

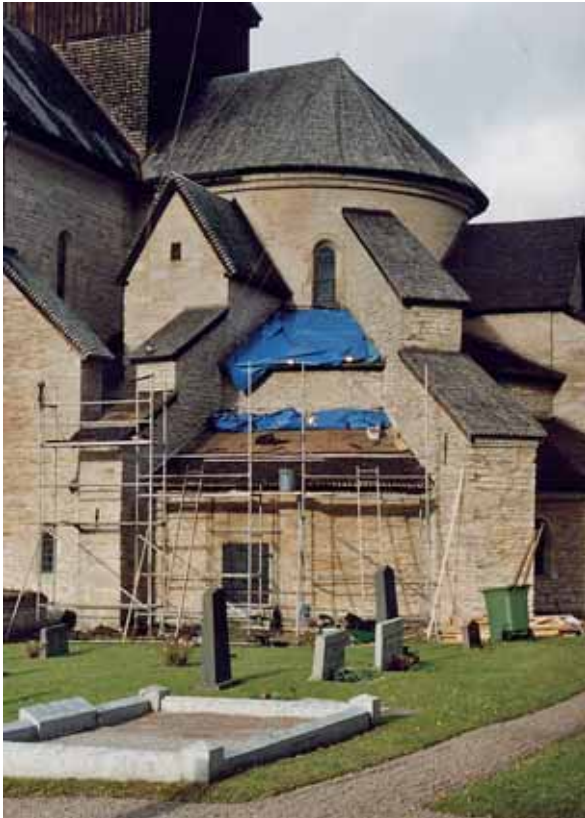
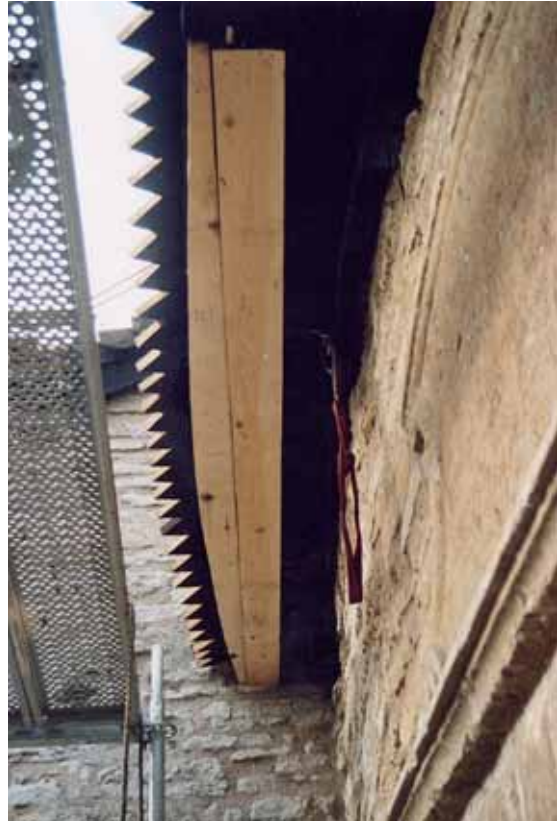
Vänster: Byte av spån på taken 28, 29 och 62. Höger: Reparation av rötskadad takfot på tak 29. Ram-sågat virke från Häggetorps såg i Tibro. Okt. 2007.

- I samband med detta har äldre lager av underlagspapp rivits och därvid ej ersatts med ny.
- Takytor 30-33, 61 och 63 återstår att byta.
- Tak 29 var omlagt trol. 1969 (?) med sågade spån av ojämn kvalitet som inte åldrats väl. På museets inrådan byttes dessa mot spjälkade spån av samma typ som nu lades på omgivande tak. Det visade sig därvid att underpanelen var i stort behov av reparation. I samband därmed byttes också de felaktigt utforma-

- Takpanelens bräder har vid behov bytts mot nytt virke i samma dimensioner som bef., särskilt vid rötskador på taken 20 & 29 men även vid andra enstaka mindre skador.
- Mindre delar av takfotsinklädnaens takpanel är bytt där den var rötskadad. Sådana synliga bräder har efterbehandlats med trätjära.
- Avtäckningsplåtar av blyplåt har vid behov bytts mot ny plåt, t ex nockplåtar vid taken 17/18 & 23/24.
- Klängväxter på södra tvärskeppets sydvägg har avlägsnats.

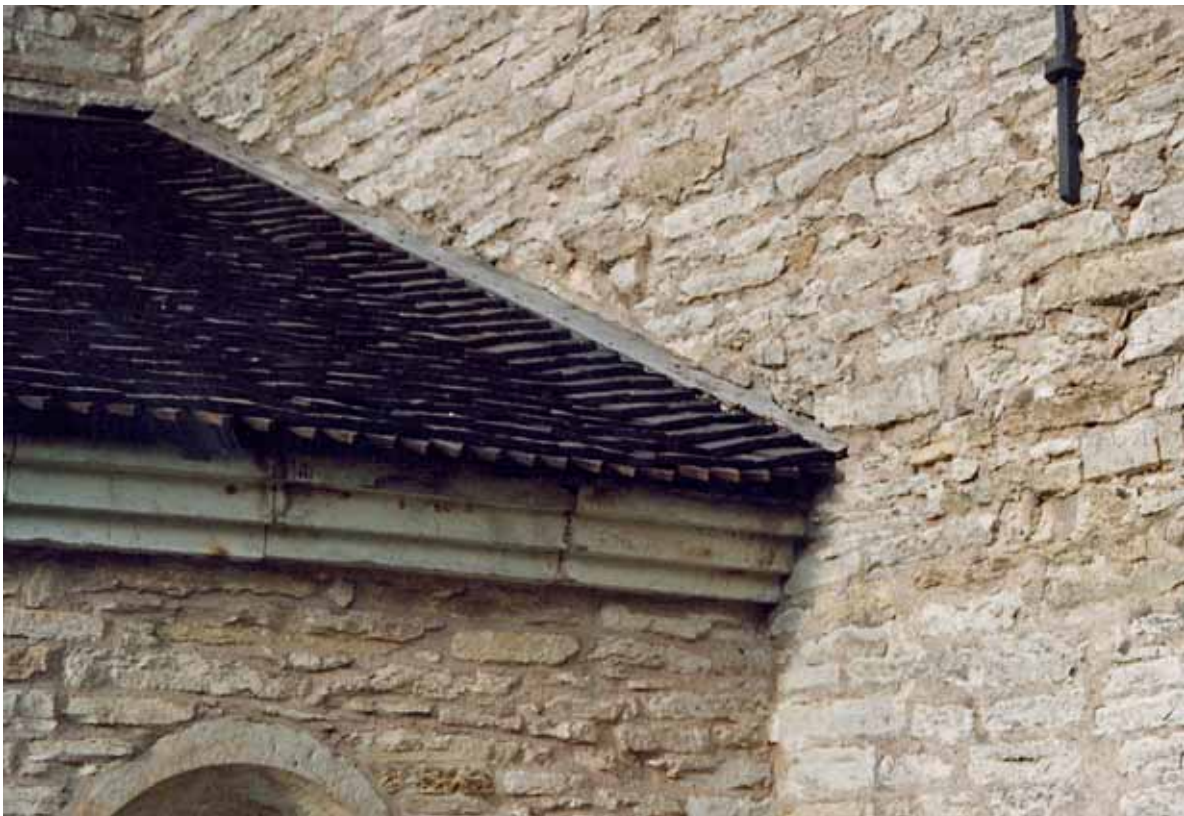
Detalj av tak 27 över gravkapell vid strävmur. Notera vattbrädans utformning. Tätning mot mur sker med kalkbruk. Okt. 2007.

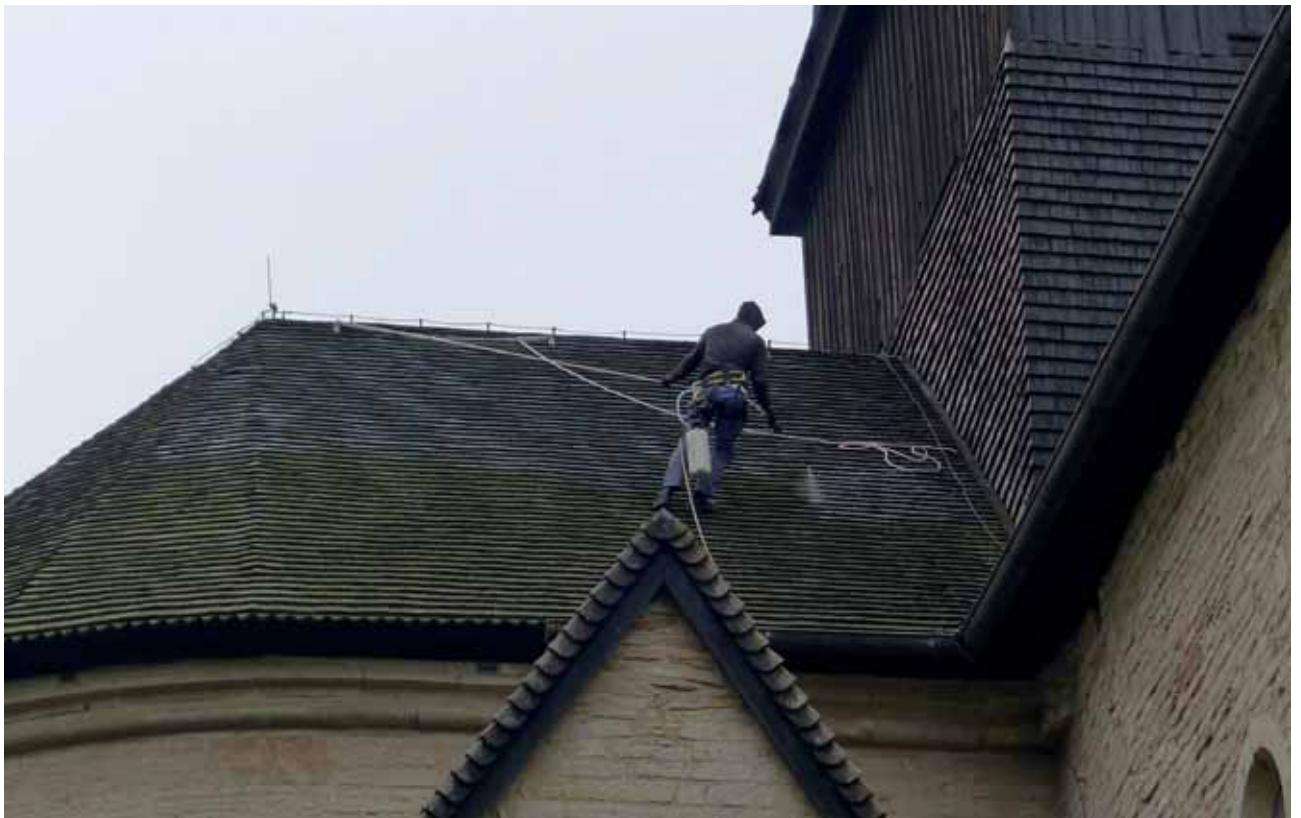
*Tak nr 5 över koret, sprutning med Grön-Fri algvätt före tjärbehandling. Maj 2014.*

- Vissa tak mot norr, t ex det större kortaket, besprutades med Grön-Fri algvätt från Jape före tjärning.
- Tillspikning av lösa spån har gjorts där så varit behövligt.

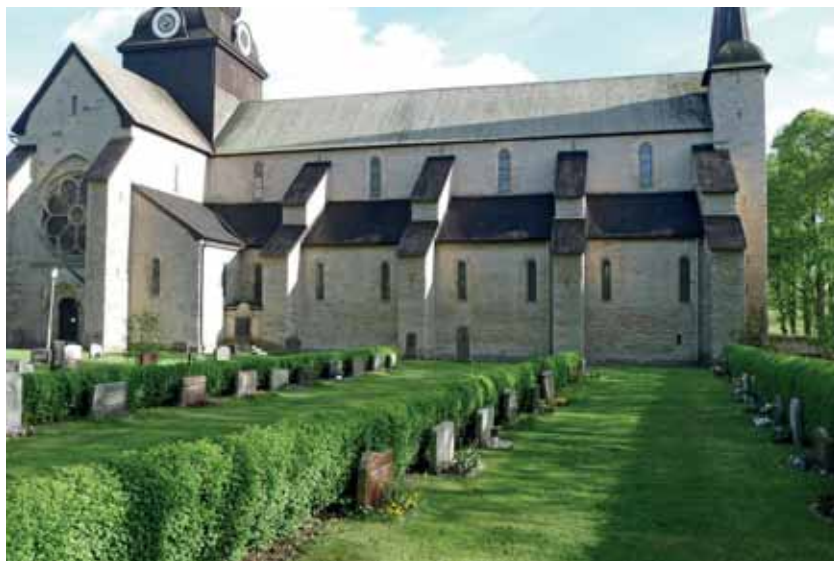
*Ovan: Partier närmast mur liksom vindskivor penselströks, för övrigt sprutades tjäran. Här tak 40.*

- Tjära har varit Claessons Trätjära, som upphettats före sprutning.
- Före sprutning har begränsningsmålning utförts med pensel på spån som fungerar som vindskivor, samt på spån som sitter i anslutning till kalkstensväggarna.
