# Skara domkyrka

## Renovering av tornens tak mm 2012

Skara domkyrka - renovering av tornens tak mm 2012  
Skara kn, Västergötland  
Antikvarisk slutbesiktningsrapport  
Thomas Carlquist  
Byggnadshistorisk rapport 2015:2

### Antikvarisk slutbesiktningsrapport.

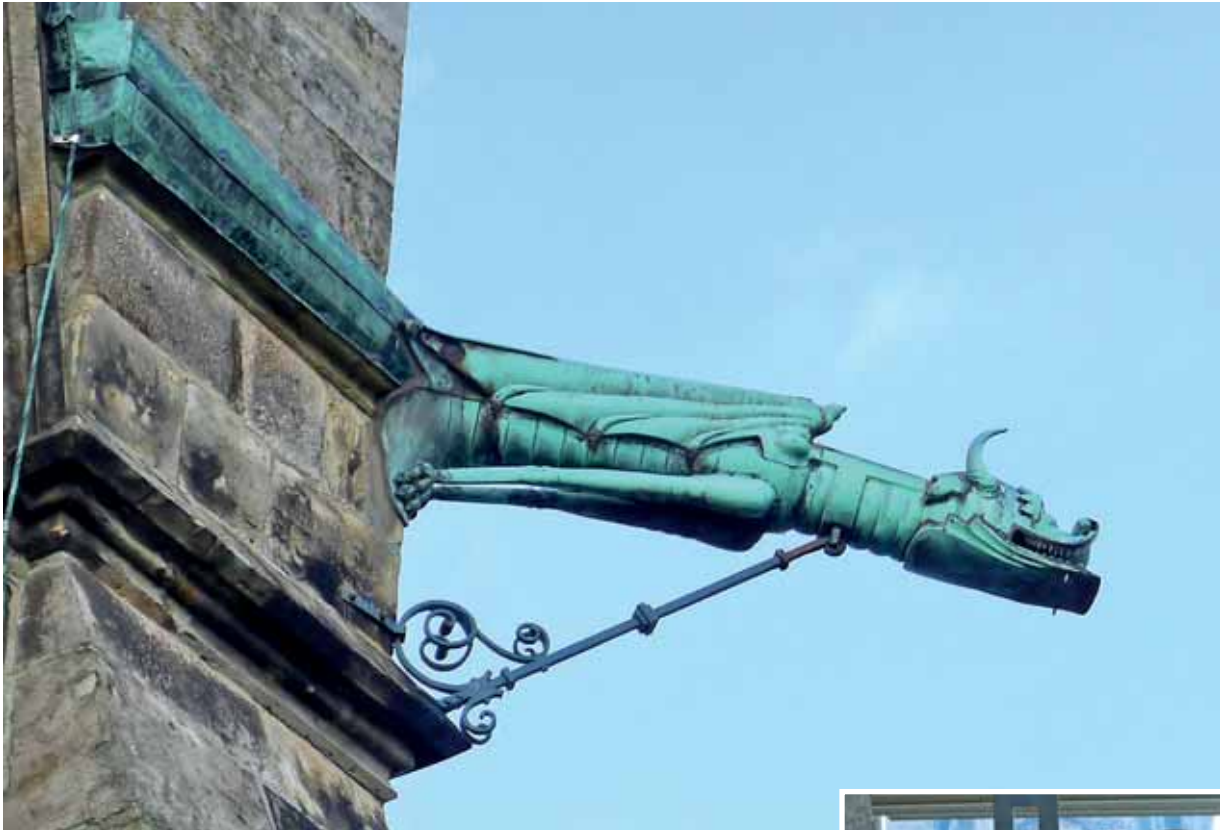
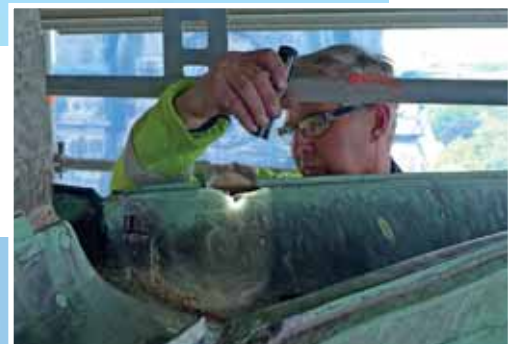
*Tornen har vardera fyra vattenutkastare av koppar på stomme av järn, alla ursprungliga från 1894 års restaurering. Inga åtgärder behövdes, förutom målning av järnstagen. Mars 2012. Lilla bilden: Rune Björk inspekterar stommen i en av drakarna. Juni 2012.*

- Översyn av de (sannolikt ursprungliga från 1894) åtta vattenutkastarna i form av drakar – utförda i kopparplåt med stomme och stödjande stag av järn – och deras infästning i murverket. Järnstagen har målats med linoljefärg. Kopparplåten har inte behövt åtgärdas.

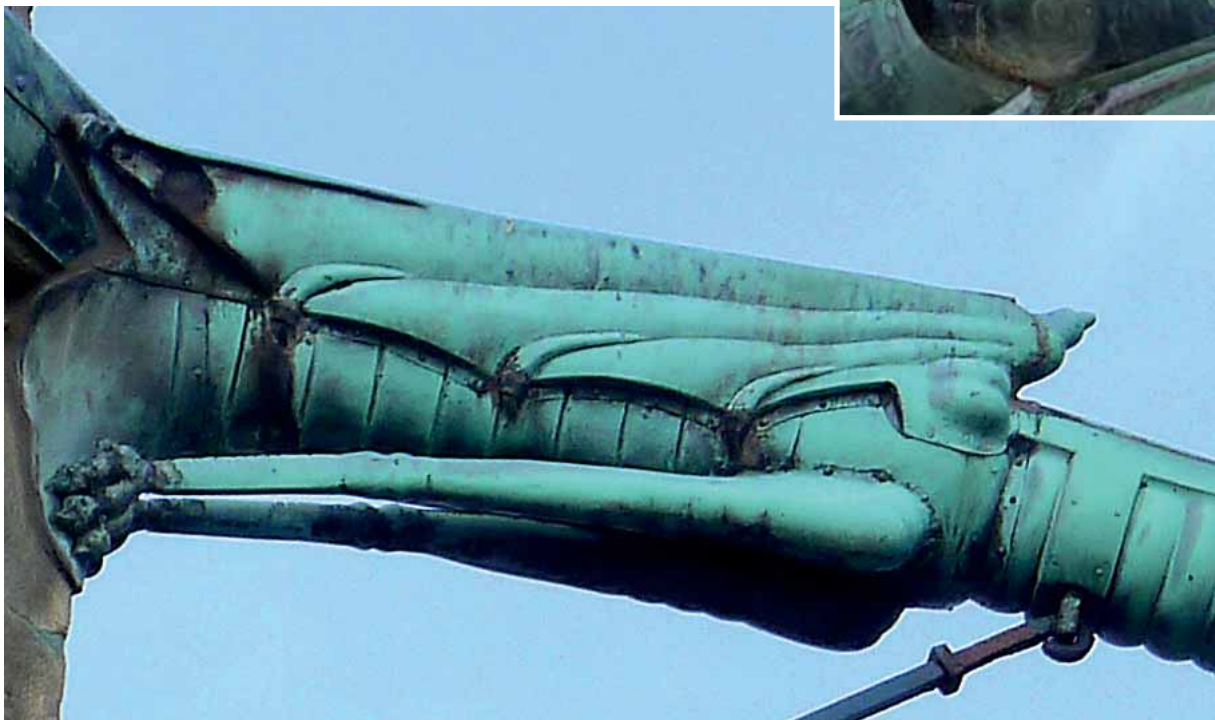
*Detalj som visar hur draken är nitad och möjligen lödd av flera stycken. Mars 2012.*

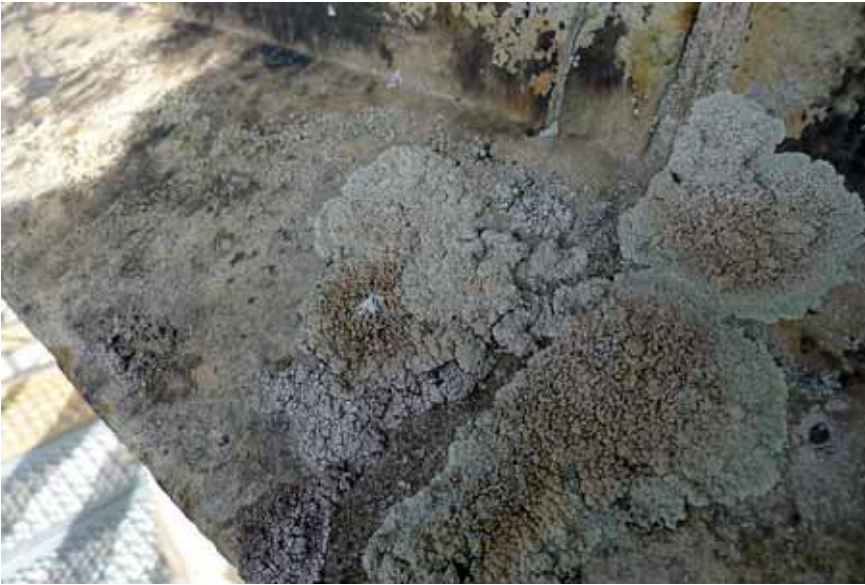
*De tre bilderna till vänster visar påväxter av alger och lavar av olika slag, de båda övre på solbänkar, den nedersta på kvadersten i fasad. April 2012.*

- Båda tornen och västfasaden tvättades rena från alger, lavar och andra påväxter. Endast varmvatten användes.
- På båda tornen har murverket översetts med avseende på sandstensens kvalitet och skadestatus, liksom fogarnas skick, ävensom skador på mera skulpturalt utformade stenarbeten.

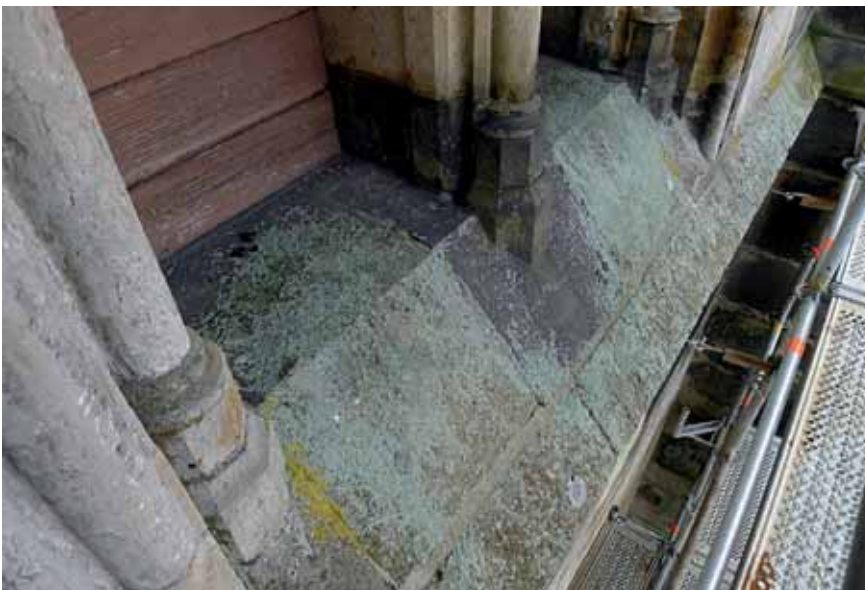
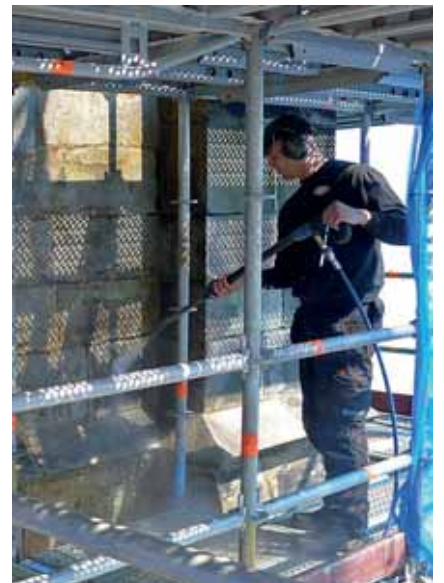
*Nedan: Lavar och alger tvättades bort med varmt vatten utan tillsatser. Maj 2012.*

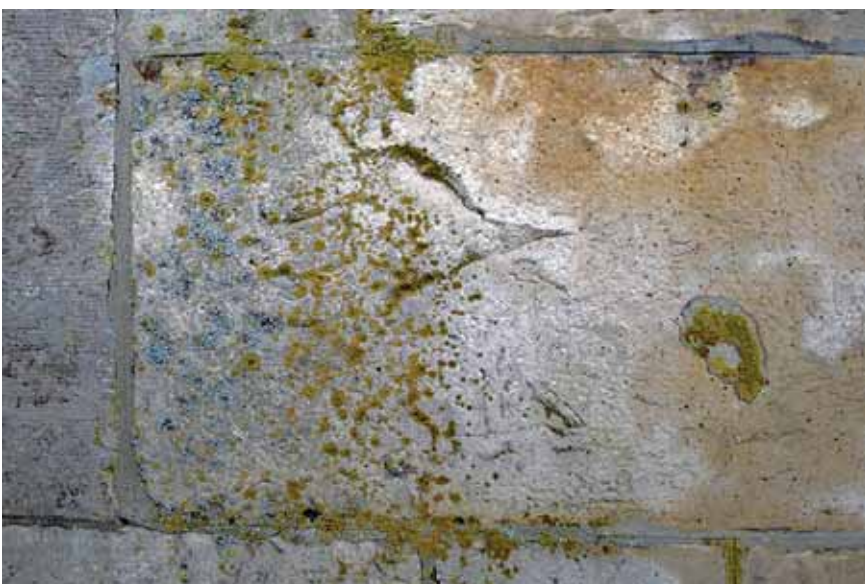
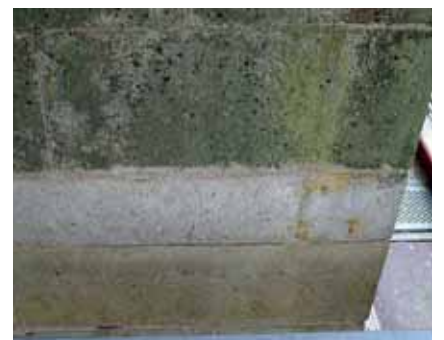
*Nedan: Skillnaden mellan otvättad och tvättad yta är påtaglig. Aug. 2012.*

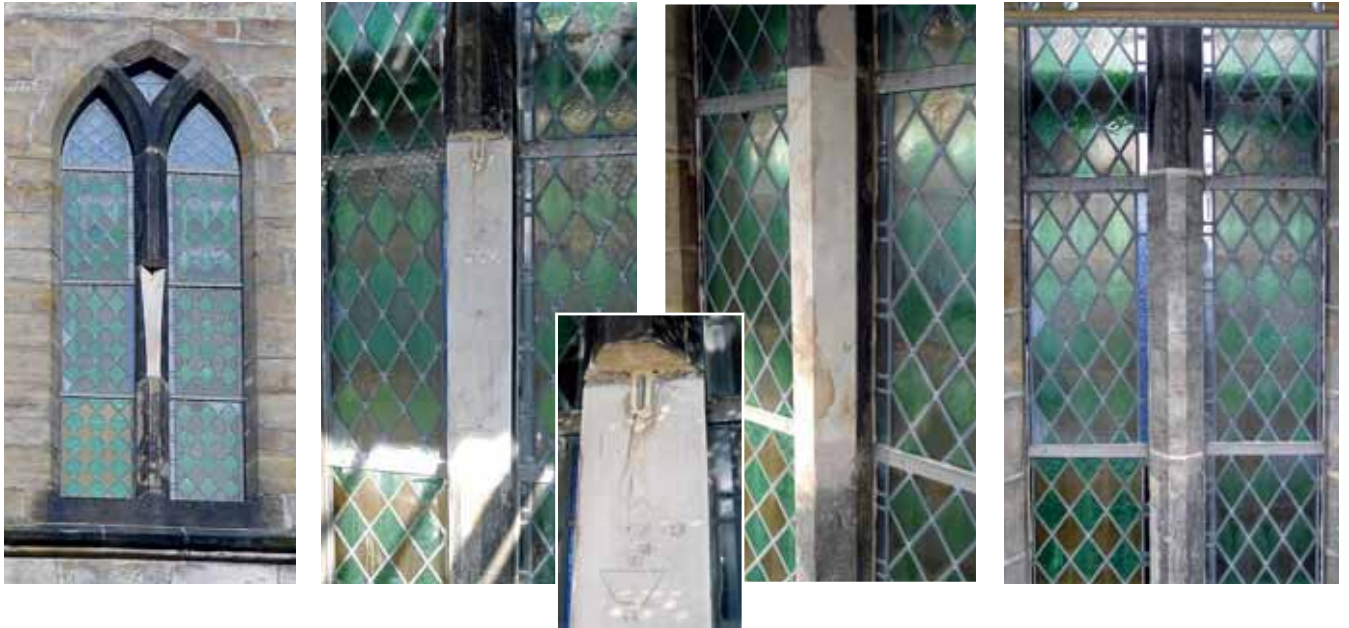
*Skada i mittpost i södra tornet till följd av rostsprängning, rummet under klock-kammaren. En ny del tillverkades och dubben byttes mot rostfritt stål. Längst till höger: Den nya stenen patinerades för att smälta in bland de äldre. Febr till dec. 2012.*

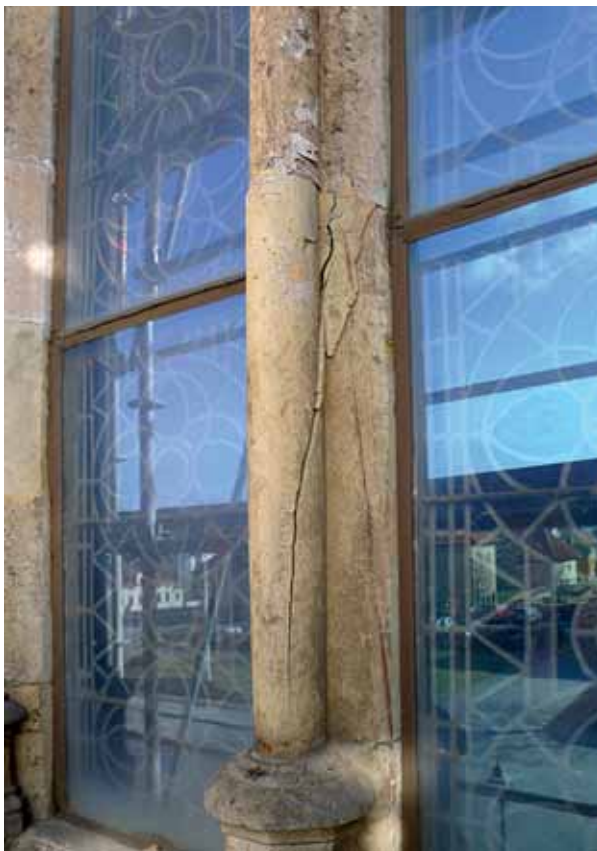
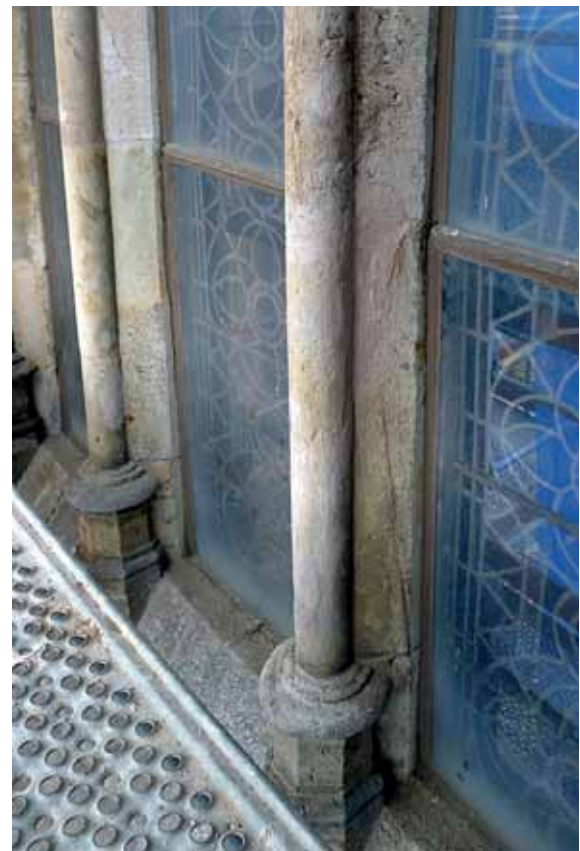
*Skadad/sprucken och senare lagad mittpost i västra fasadens masverk. Sådana arbeten utfördes av stenkonservator. Mars resp. juni 2012.*

- Skulpturalt utformade stenar, t ex i västfönstrens masverk, har där sprickor förekommit lagats av konservator med Billy's stenlagningsbruk från Stenteknik.

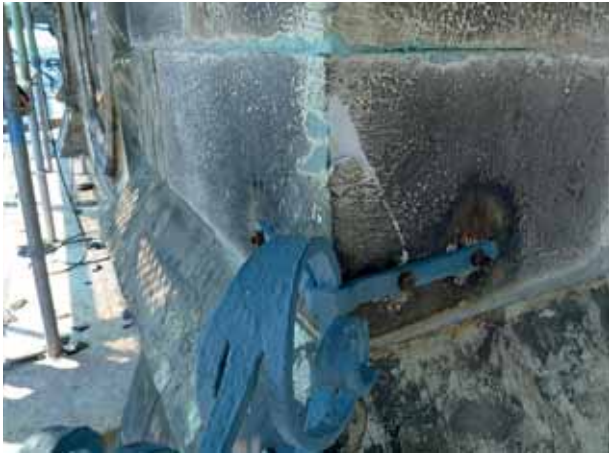
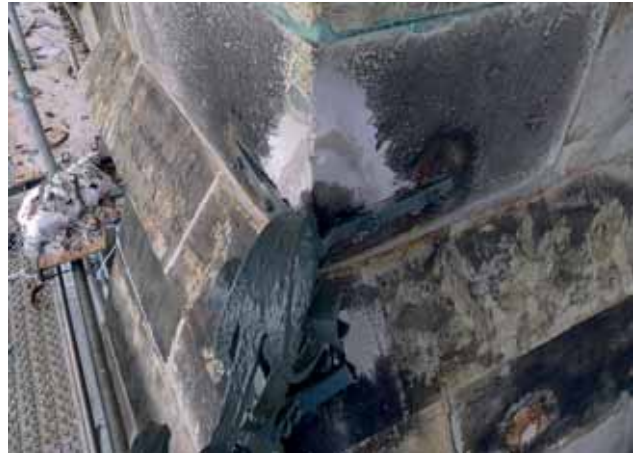
*Till en av de åtta drakarna fanns en mindre skada vid infästningen i muren. Åtgärdades med kalkbruk för förhindrande av vatteninträngning. Maj resp. dec. 2012.*

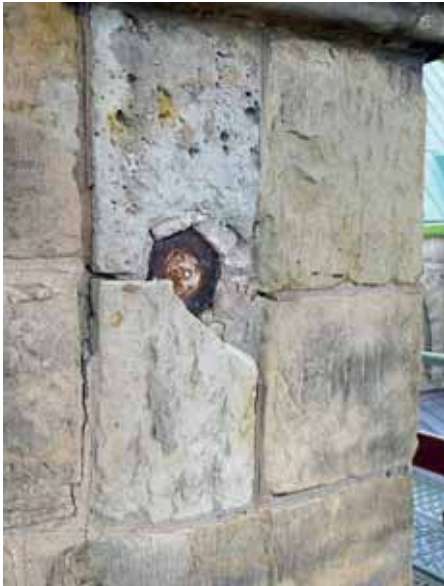
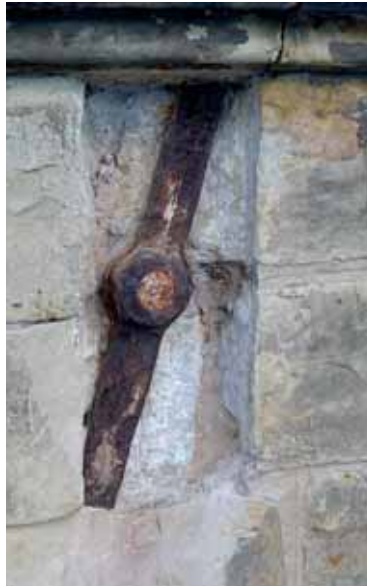
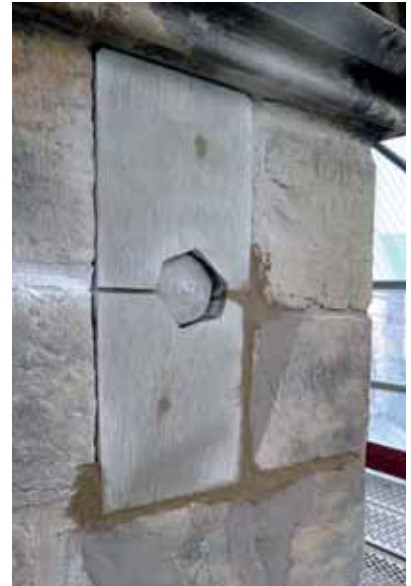
*Täckplatta av sandsten över ankarjärn. Dessa var i dåligt skick och byttes mot ny sten. Järnet rengjordes och rostskyddsmålades. April 2012 resp. juni och nov. 2012.*

- Täckande stenar över försänkta ankarjärn har delvis bytts ut mot ny sten där de varit spruckna.

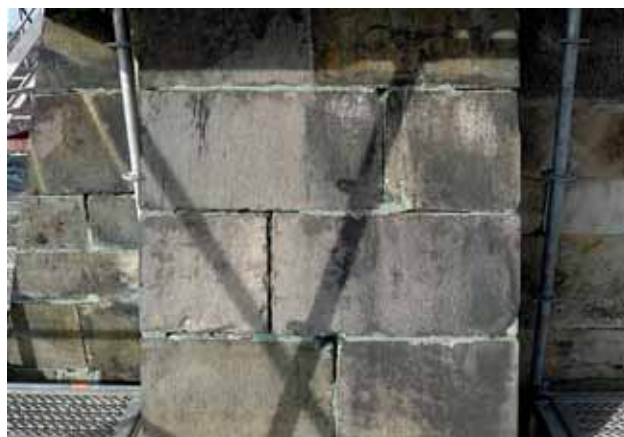
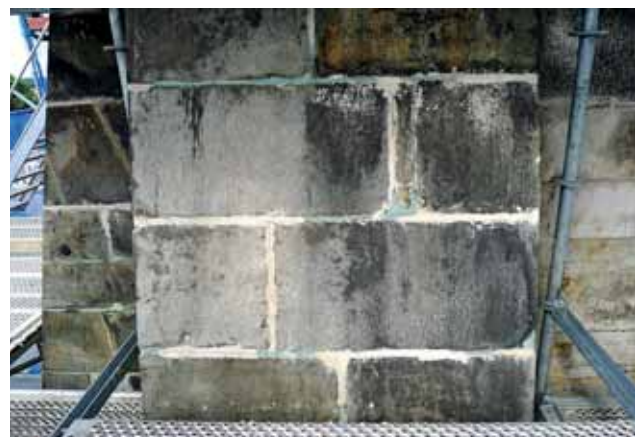
*Exempel på murparti i behov av omfogning. Före och efter. Mars resp. aug. 2012.*

- Prov hade dessförinnan gjorts med olika typer och infärgningar av hydrauliskt kalkbruk.
- På båda tornen har dåliga eller felaktigt utförda fogar ersatts med nya av hydrauliskt kalkbruk.

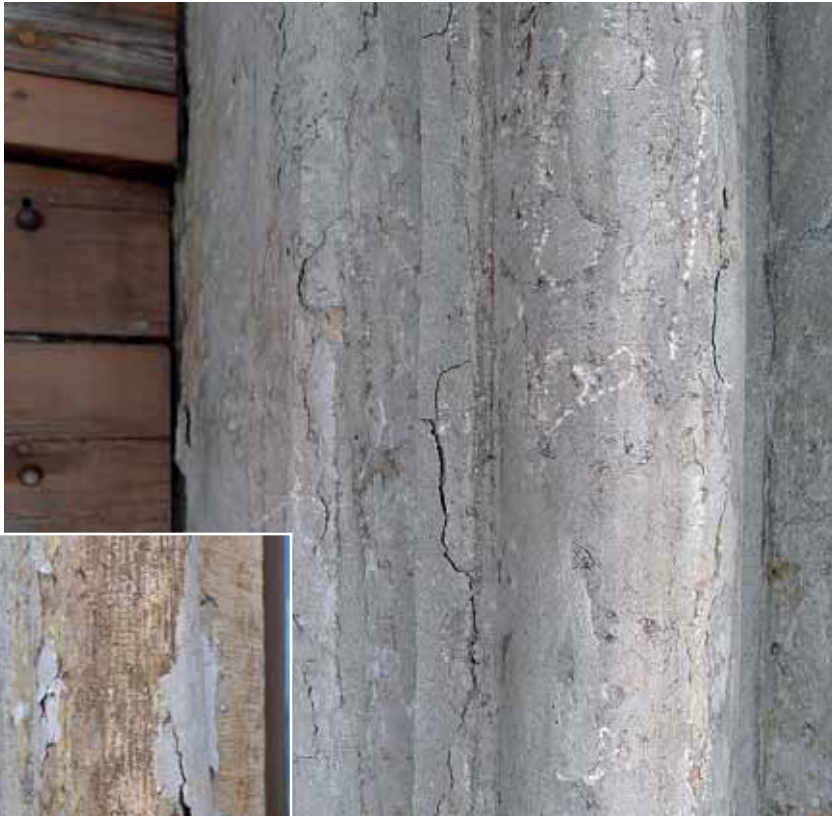
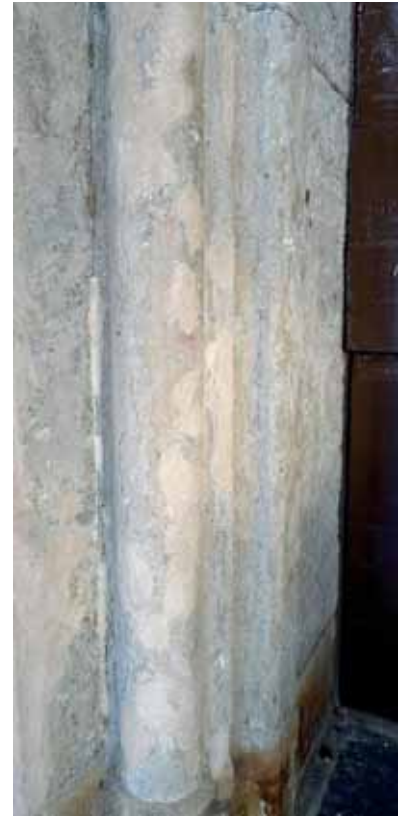
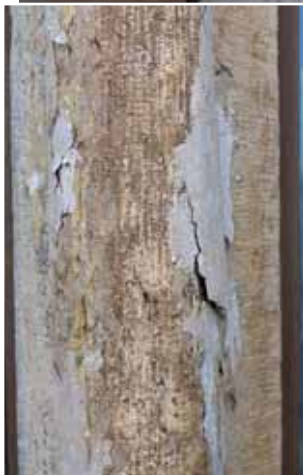
*Exempel på spjälkningar av äldre lagningsmaterial på listverk. Sådana ersattes med nytt lagningsbruk för förhindrande av vatteninträngning. Bilden till höger: efter lagningsarbete.*

- Äldre lagningsbruk som släppt har i motsvarande delar ersatts med Billy's stenlagningsbruk av konservator.

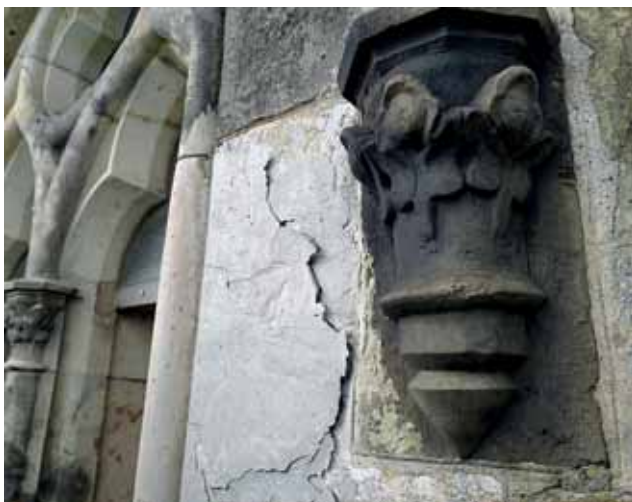
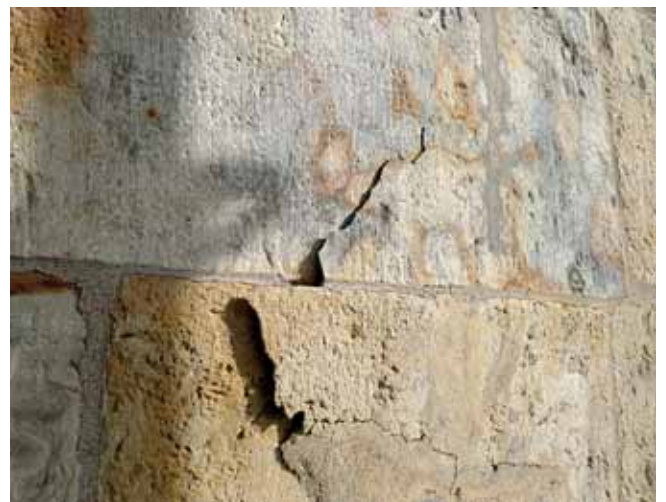
*Exempel på spjälkningar, t.v. av äldre lagningsbruk, t.h. i sandstenens yta. Skadan till höger berodde på rost-sprängning från ett underliggande ankarjärn. Mars 2012.*

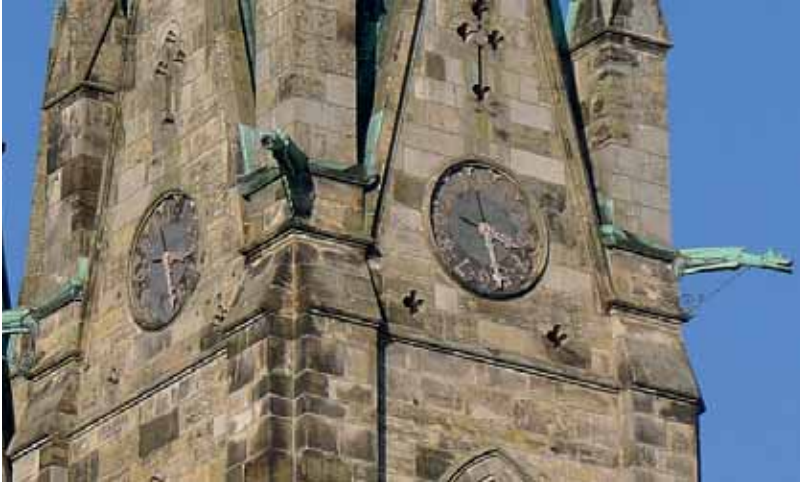
*Kyrkans urtavlor, tre på södra tornet och en på norra, var urblekta och slitna. Siffror och visare av plåt var i behov av åtgärder. Feb 2012.*

- De förgyllda siffrorna jämte visarna i tornuren demonterades och omförgylldes på verkstad. I samband därmed tillverkades nya träpluggar av ek för återinfästning av skruvar.
- Själva urtavlor, huvudsakligen av sandsten och delvis av plåt, målades svarta.
- Samtliga ljudluckor/rörliga jalousier har översetts med avseende på skick och funktion, och vid behov har skadade delar ersatts med nytt virke. Funktionen injusterad. Alla ljudluckor har därefter målats i brun kulör lika befintligt.
- Elkablar till den nya fasadbelysningen för tornspirorna drogs ut genom små fönster/öppningar, i plaströr som monterades över fasaden i murfogar och målades in i liknande kulör som omgivande sten.
- Under våren 2013 har enstaka korrigeringsarbeten beträffande murverkens fogbruk utförts, samt har marken återställts på de delar nära kyrkan som under arbetstiden varit täckta av järnplåtar.

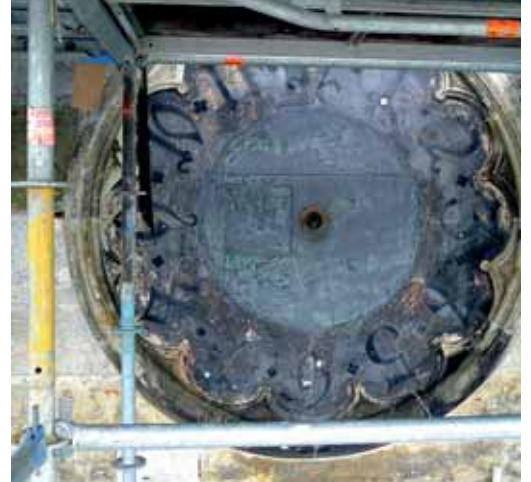
*Samtliga siffror och visare demonterades för omförgyllning på verkstad (Westerstrands, Töreboda). Större delen av urtavlan är av sandsten med ytan i mitten av plåt. Juni 2012.*

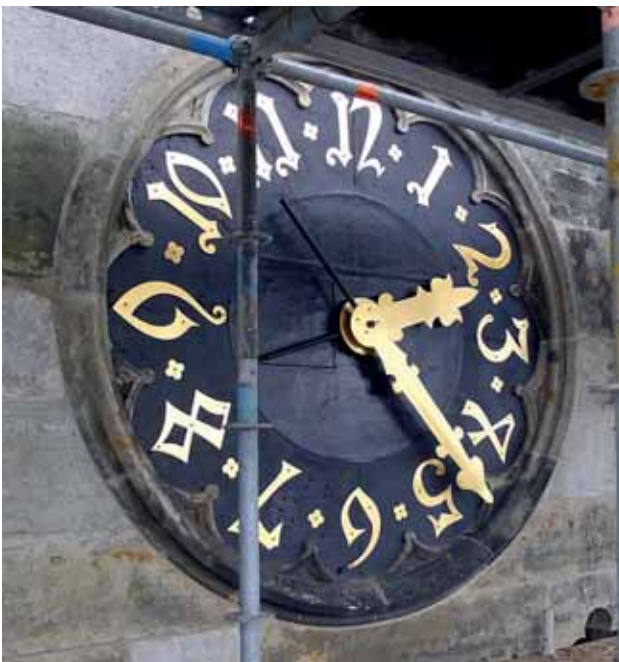
*Nya pluggar av ek tillverkades för infästning av siffrorna. Urtavlan målades svart. Okt 2012.*

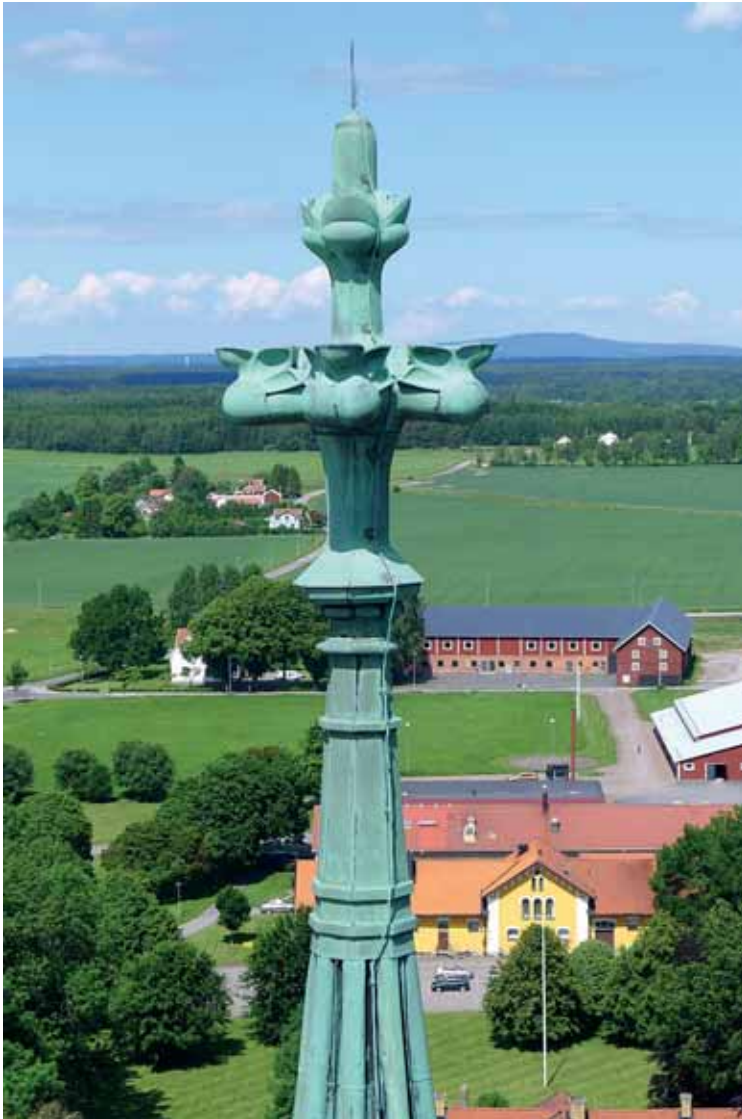
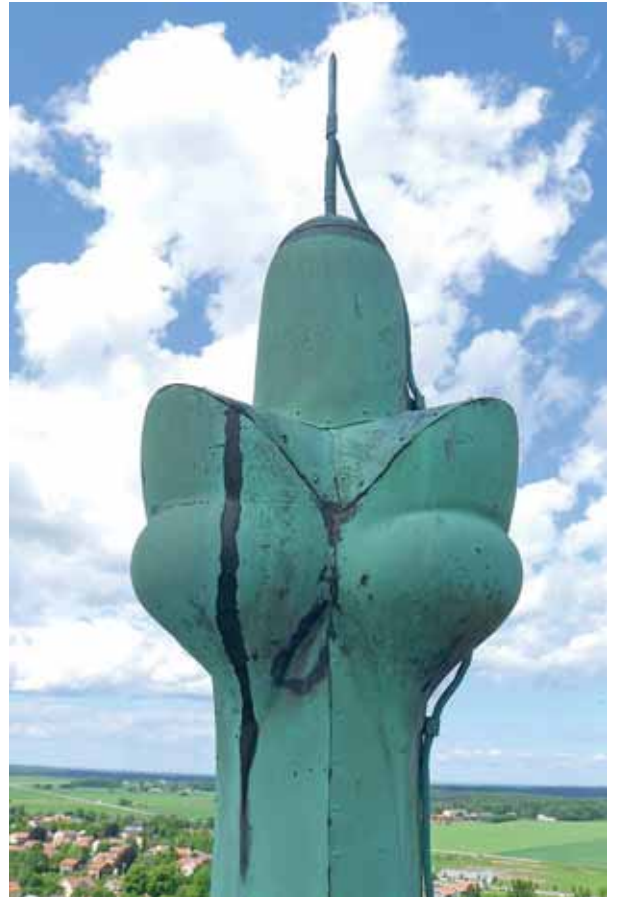
*Spirornas krönpartier med skulpturala "kors" bedömdes vara i gott skick och blev inte föremål för några åtgärder. Detaljerna visar hur delarna är sammansatta med nitar och troligen lödning. Juni 2012.*

- Det beslöts att de båda krönande skulpturala korsen av koppar längst upp på spirorna ej skulle bytas ut då de visade sig vara i gott skick, såväl i stomme som i ytplåt.

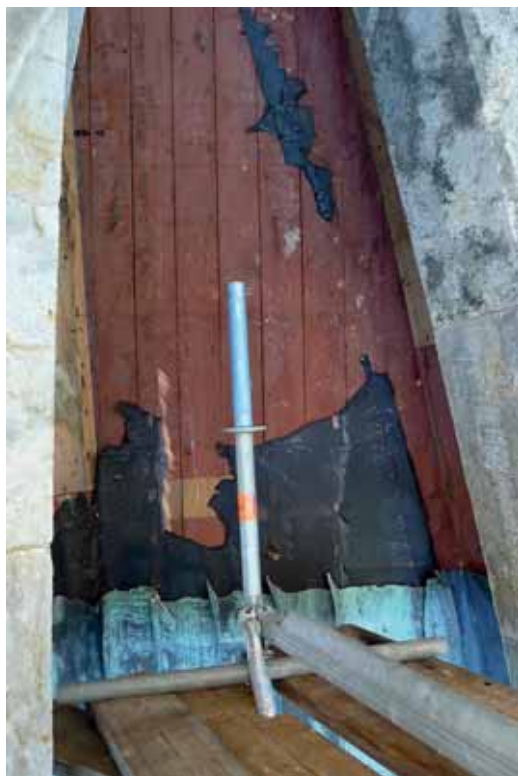
*Vänster: Underpanelen var i sin helhet målad med falu rödfärg. Underlagspappen, en ordinär lumppapp, härrör sannolikt från omtäckningen i slutet av 1940-talet. Maj 2012.*

- Befintlig underlagspapp (lumppapp) revs och ersattes med ny, fabrikat ICOPAL Elastoflex YEP 2500. Närmast takpanelen monterades en hålad Masonite för utjämning av takytorna.

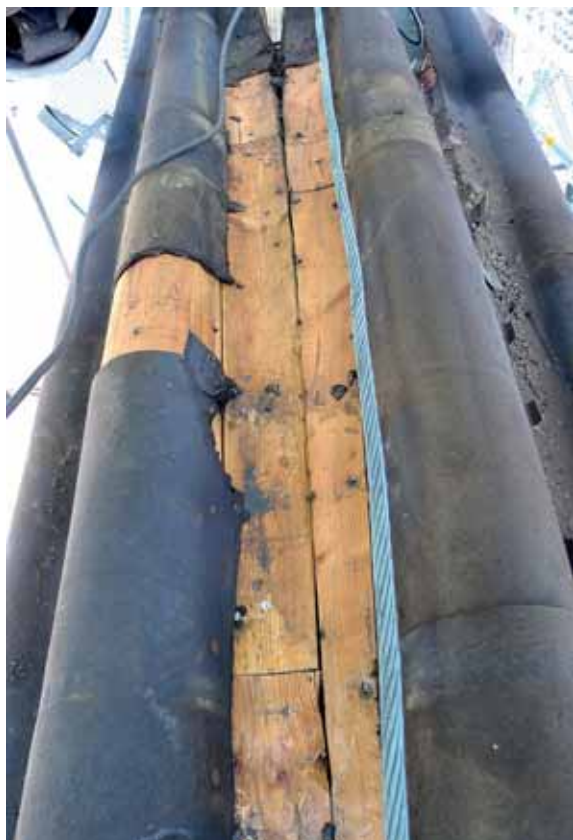
*Parti högt upp på södra tornet, med utbytt virke från 1940-talet. Samtida underlagspapp. Juni 2012.*

- Då den gamla plåten och pappen rivits uppdagades en del (men förvånansvärt få) rötskador i underliggande träpanel och stomme, vilka lagades med nytt virke.

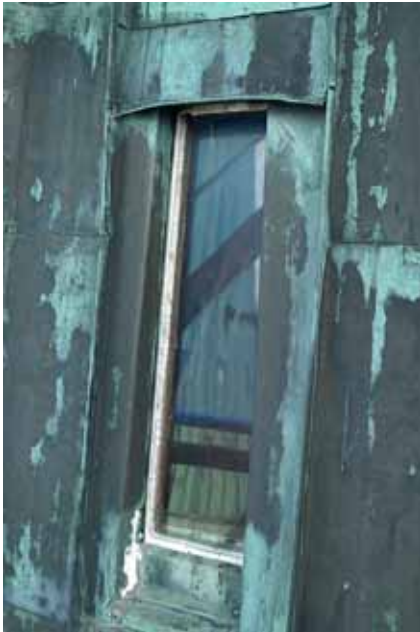
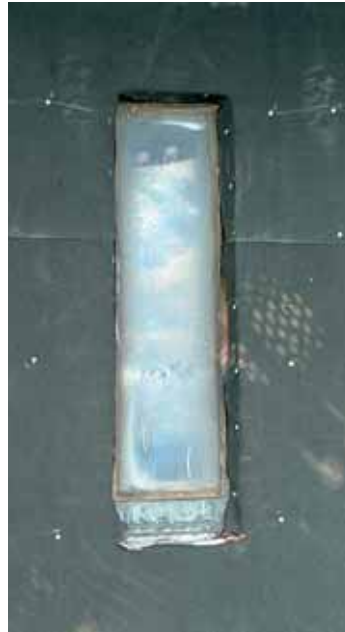
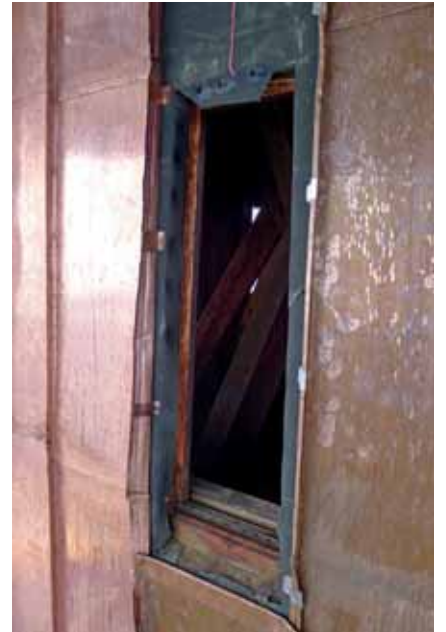
Ovan och nedan, vänster: På båda spirorna förekommer små fönster för att ge ljus till spirornas innanmäte. Dessa var i varierande skick, och några bågar nytillverkades i samband med plåtarbetena. Nytt glas. Det gamla utseendet följdes noga. Olika tillfällen, 2012.
