Villa Idun, Hjo

Renovering av balkonger m m 2014 – 2015

Antikvarisk slutbesiktningsrapport

Byggnadshistorisk rapport 2015:4

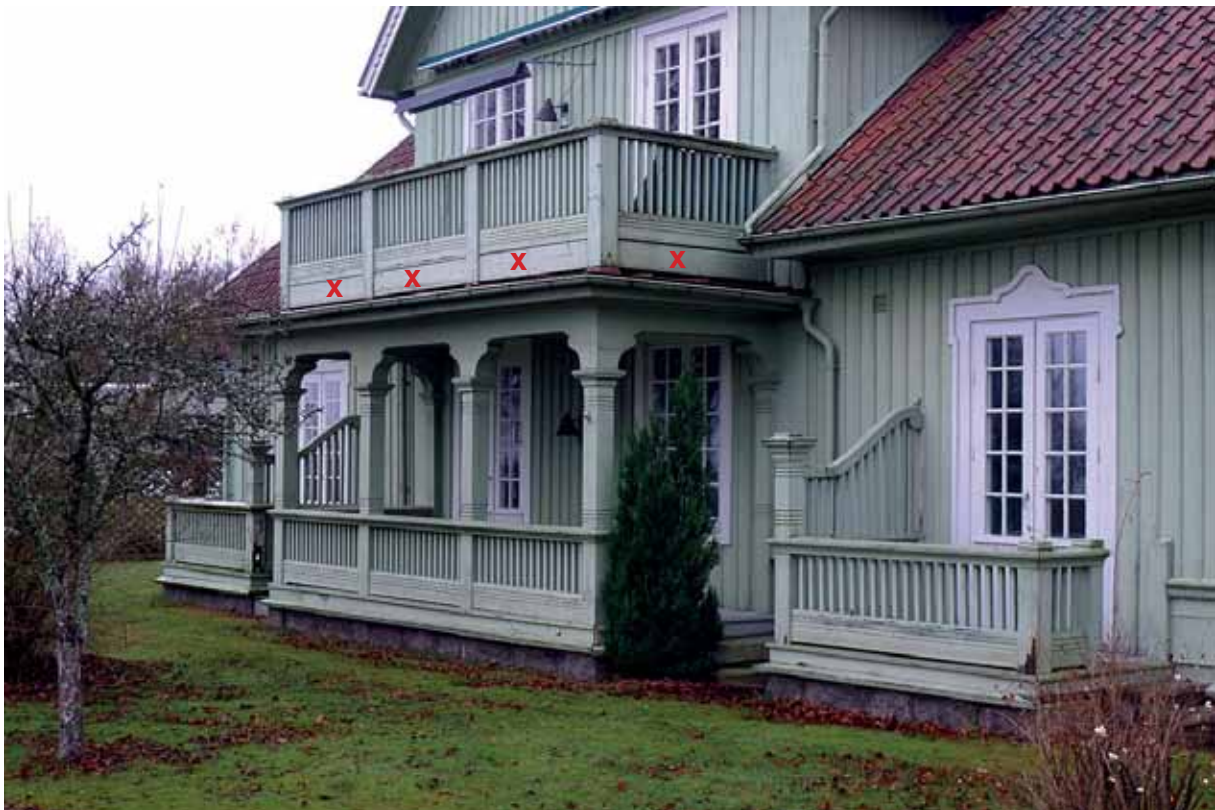
Villa Idun före renoveringen. Veranda/altaner mot sjön och balkong med ca 1960 förhöjt räcke. Delarna märkta X utgör förhöjningen. Jan. 2013.

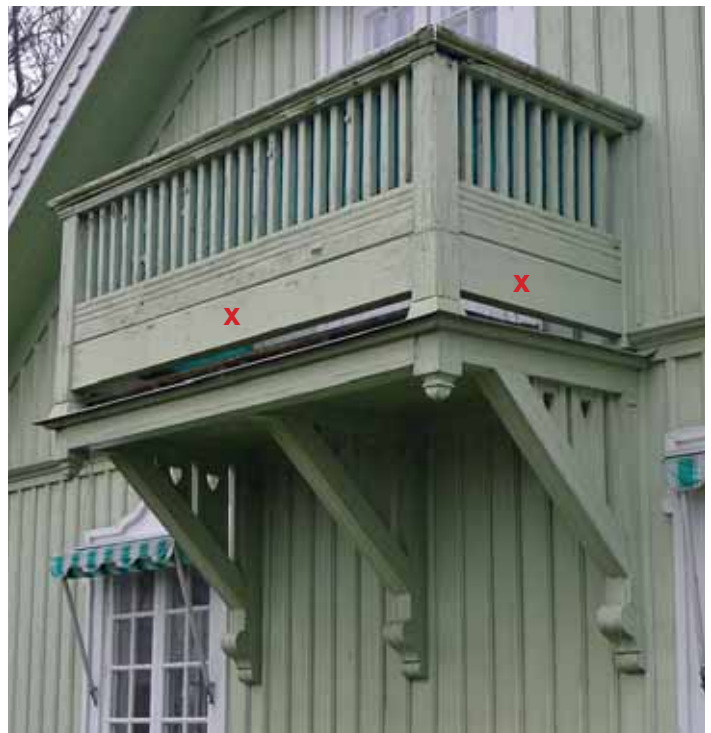
Höger: Villa Idun, balkong mot söder med förhöjt räcke från ca 1960. Delarna märkta X utgör förhöjningen. Jan. 2013.

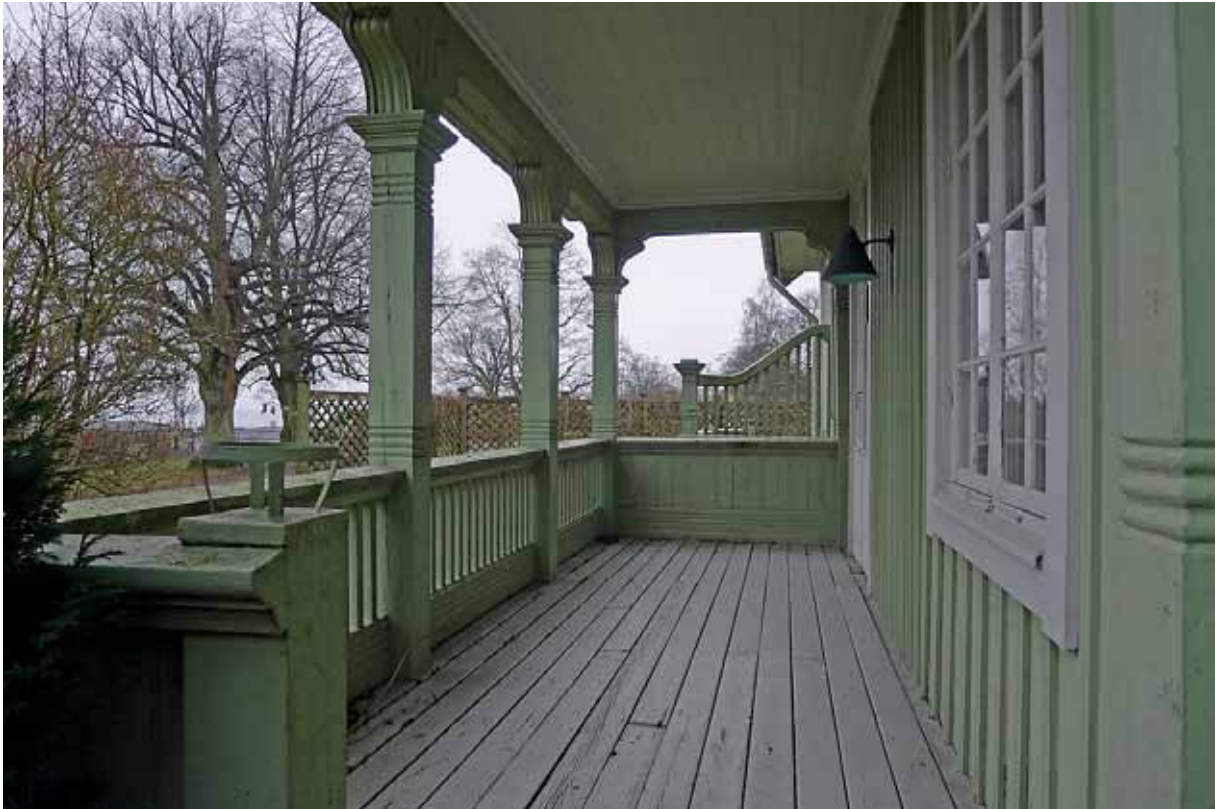
Veranda i markplanet. Brädgolvet var till stor del rötskadat. Stolparna som bär balkongen uppvisade inga allvarligare skador. Jan 2013.

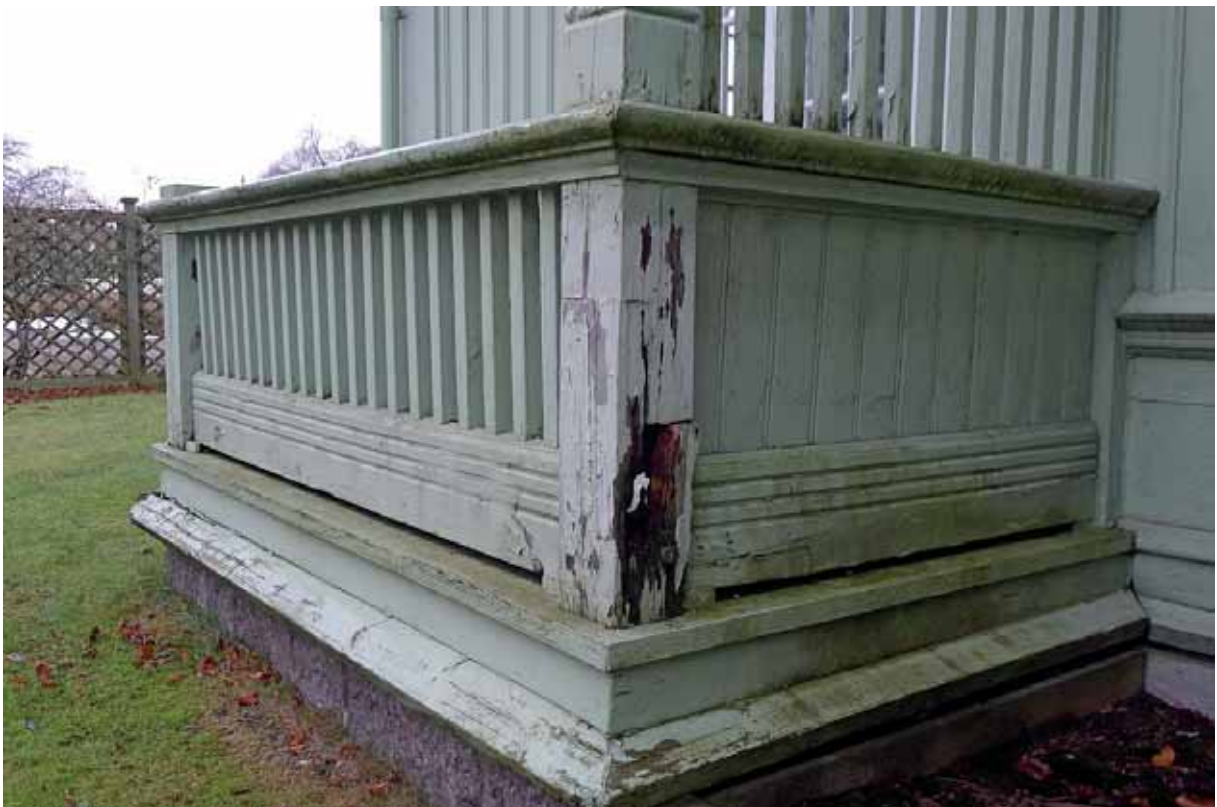
Den södra av de båda mindre altanerna med räcketstolpe som tidigare varit lagad och därefter röt-skadats på nytt. Den norra altanen hade motsvarande skador. Jan. 2013.

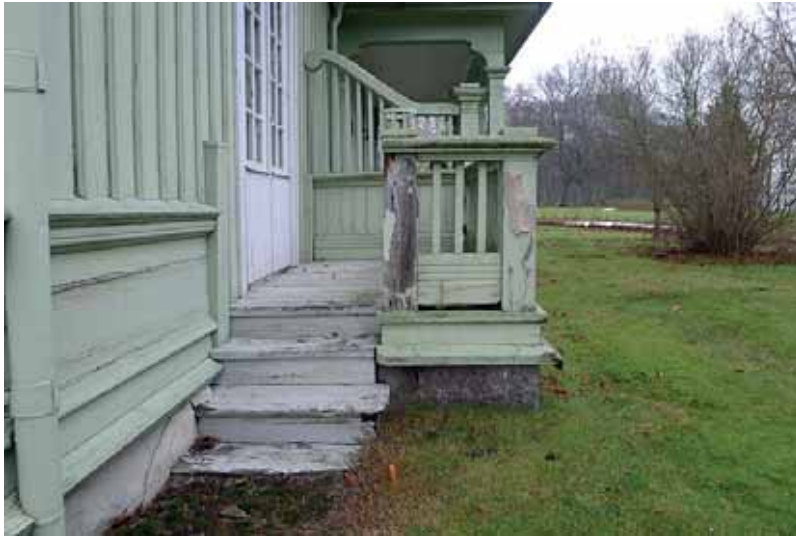
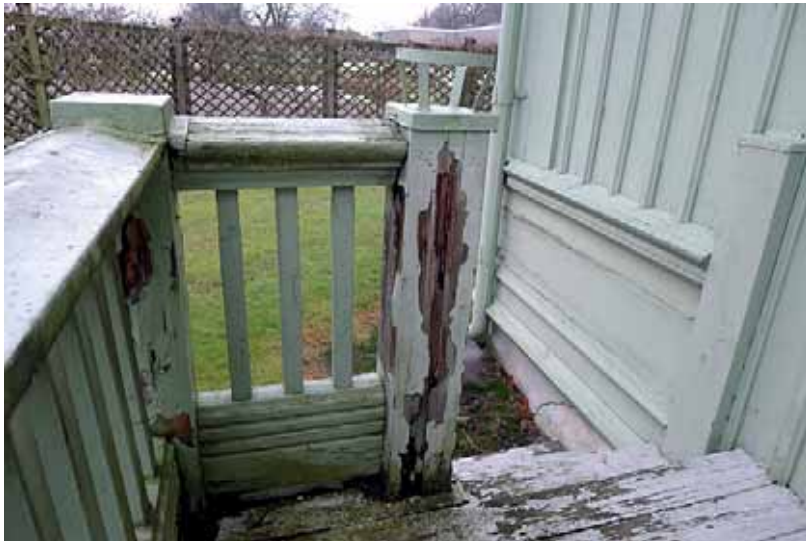
Verandan och de båda mindre altanerna nås via varsin liten trätrappa direkt utifrån. Det mesta i konstruktionsvirket i golv och bjälklag var rötskadat. Jan. 2013.

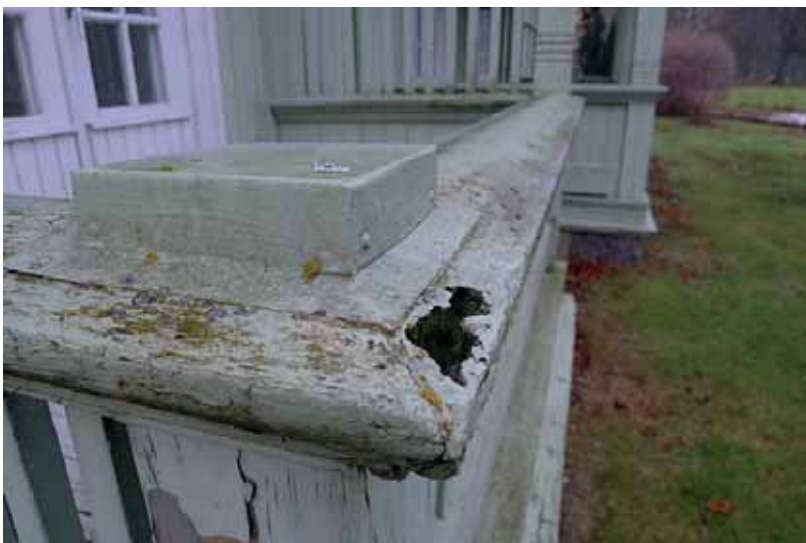
Detalj av räcketöverliggare. Notera plåttäckningen av hörnstolpen. Jan. 2013.

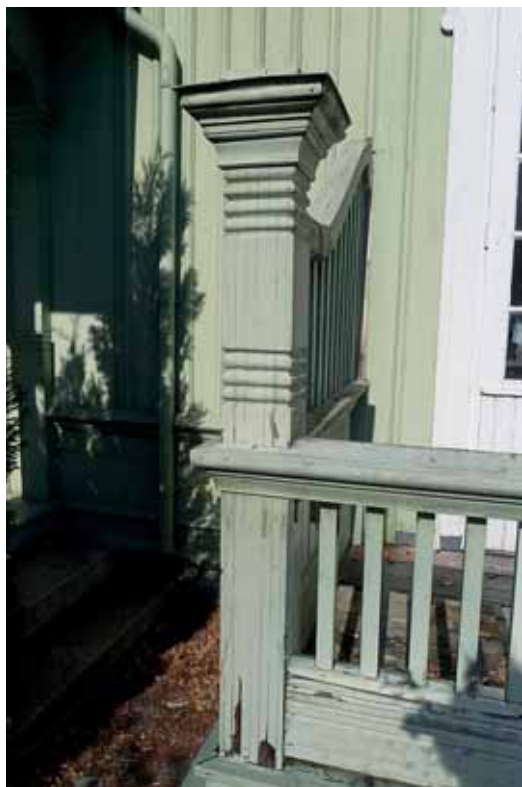
Vänster: Några stolpar hade vid någon renovering ersatts av limträkonstruktioner, som sedan rötskadats. Aug. 2014.

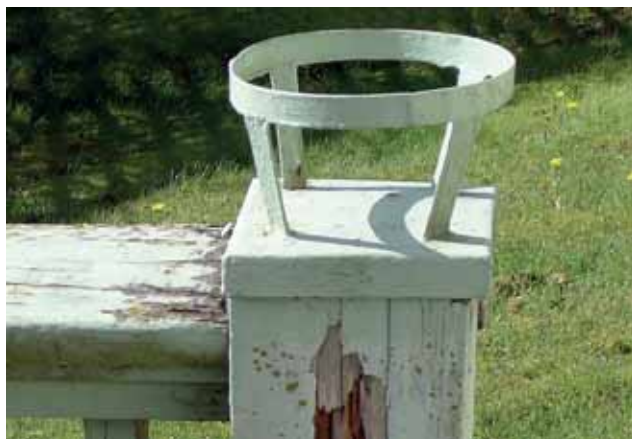
Ovan: Äldre hållare eller korgar av plåt för blomkrukor fanns till vissa stolpar. De flesta var rostskadade och nytillverkades. Maj 2014.

- De nya delarna tillverkades dels av Wennergrens, dels av Sörgårdens Hyvleri, dels i mindre omfattning av K-Märkt Byggnadsvård.
- Små ”korgar” av järnplåt, alla mer eller mindre rostskadade, har nytillverkats och placerats som tidigare på räckesstolparna. Återstår målning.

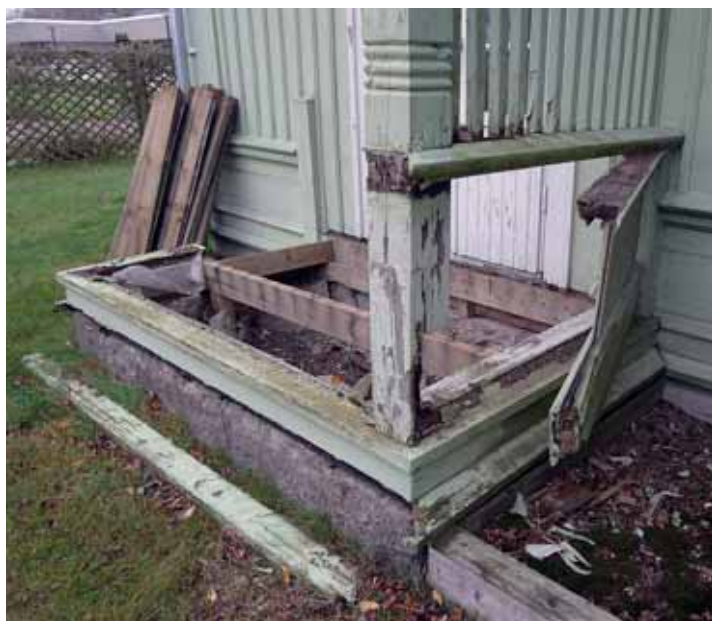
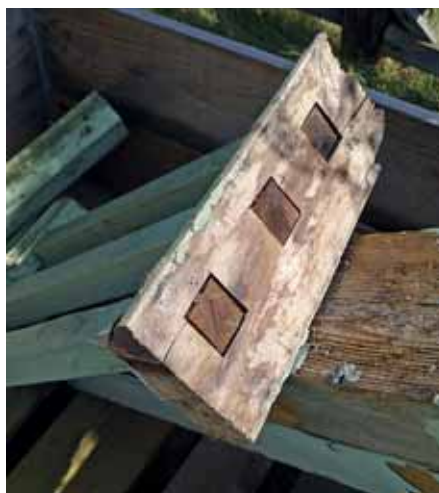
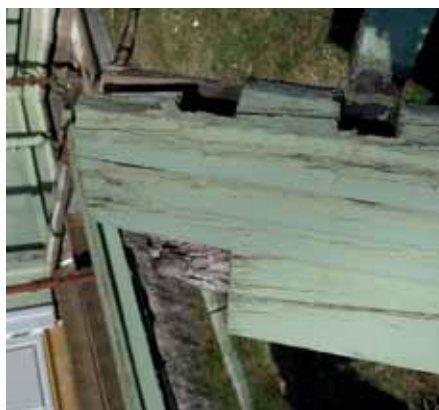
*Ovan: När de mindre altanerna demonterades visade det sig att inte mycket av materialet var användbart. Nov. 2014.
Höger, övre: Spjälornas infästning i överliggaren, sedd "uppifrån". Konstruktionen upprepades nu.
Höger, nedre: Spjälornas likartade infästning i underliggaren. Konstruktionen hade lett till röta och ändrades så att spjälorna nu i stället "rider" på underliggaren. Apr. 2015.*

- Konstruktionen av räckenas spjälor och deras infästning i över- och underliggare har justerats/ändrats så att de inte ska löpa risk att rötskadas. Tidigare konstruktion hade i viss mån direkt orsakat rötskador.

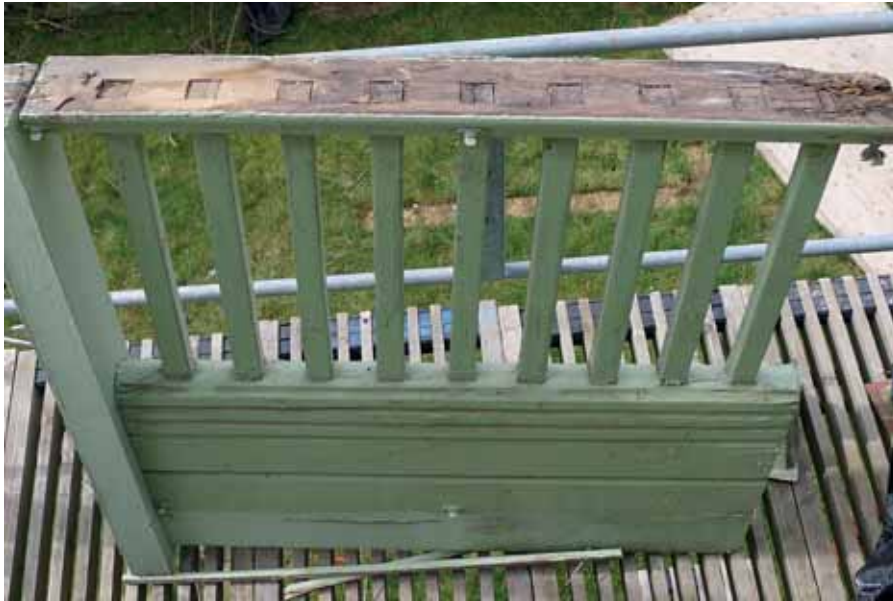
Praktiskt taget alla delar av det gamla räcket hade rötskador, varför allt nyttillverkades. Här ses spjälornas infästning i den undre delen av den tvådelade överliggaren. Spjälorna var på liknande sätt intappade i underliggaren. April 2015.

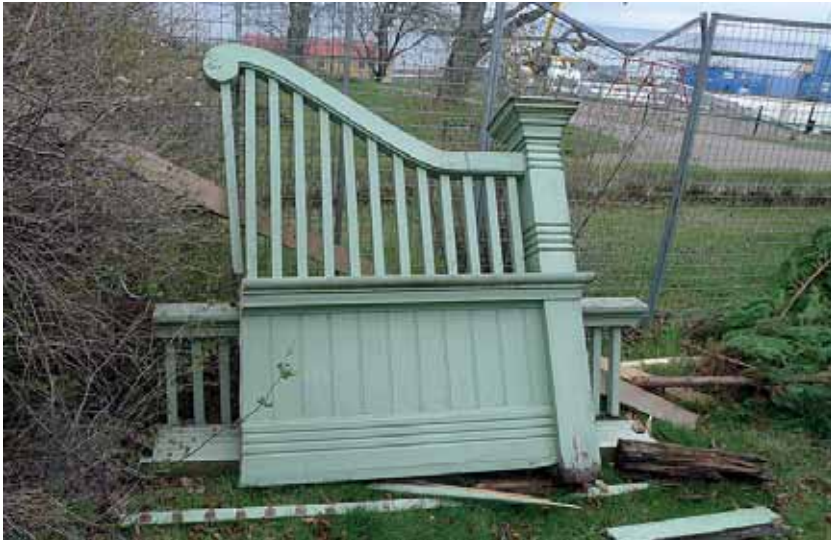
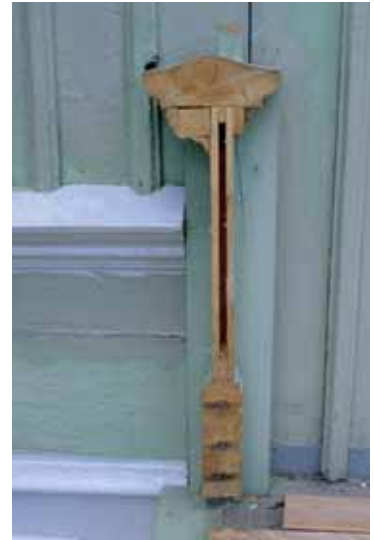
Av "skranken" vid de mindre altanerna var bara den krökta överliggaren möjlig att återanvända. Höger: "Sektion" av räcke från 1960-talet. April resp. maj 2015.
