# Villa Götha och Societetshuset i Hjo

## Renovering etapp 3, 2014-2015

Antikvarisk slutbesiktningsrapport

Byggnadshistorisk rapport 2015:5

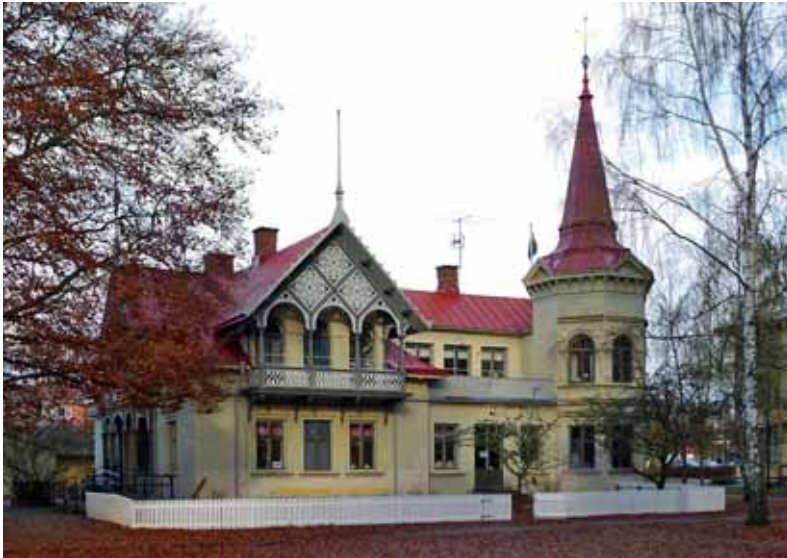
*Villa Götha efter putsrenovering och målning av tak och fönster. Foto nov. 2013.*

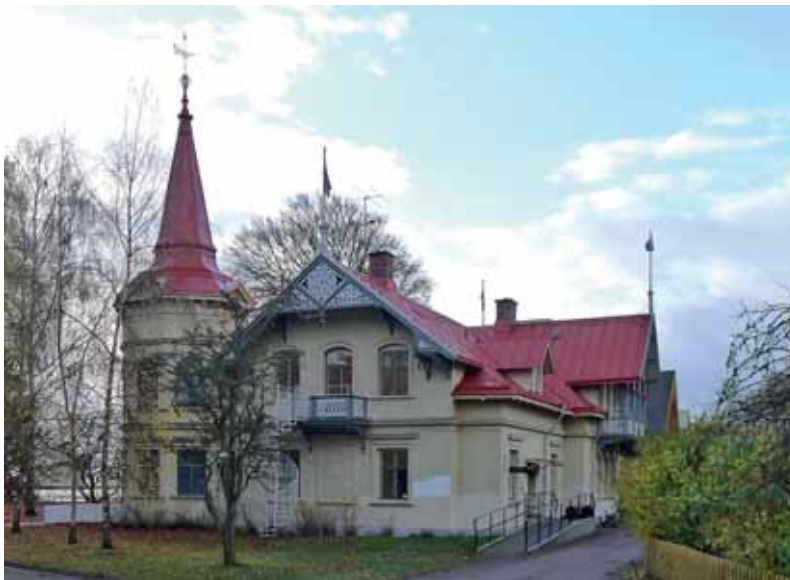
*Som ovan. Nov. 2013.*

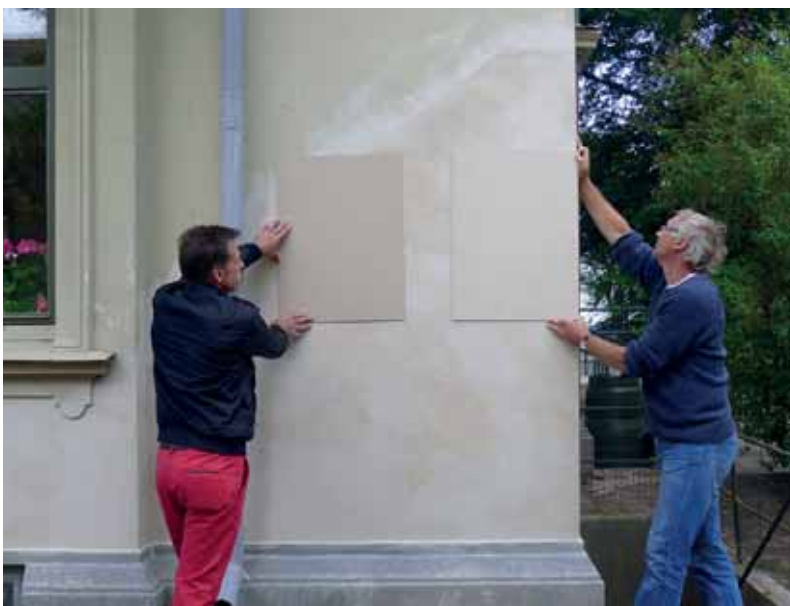
*Kalkbrukets kulör i de nyputsade fasadytorna blev vägledande vid bestämning av husets kulör. Flera prover gjordes och jämfördes. T.v. Thomas Gustafsson, Hjo kommun, t.h. ark. Ingvar Blixt. Aug. 2013.*

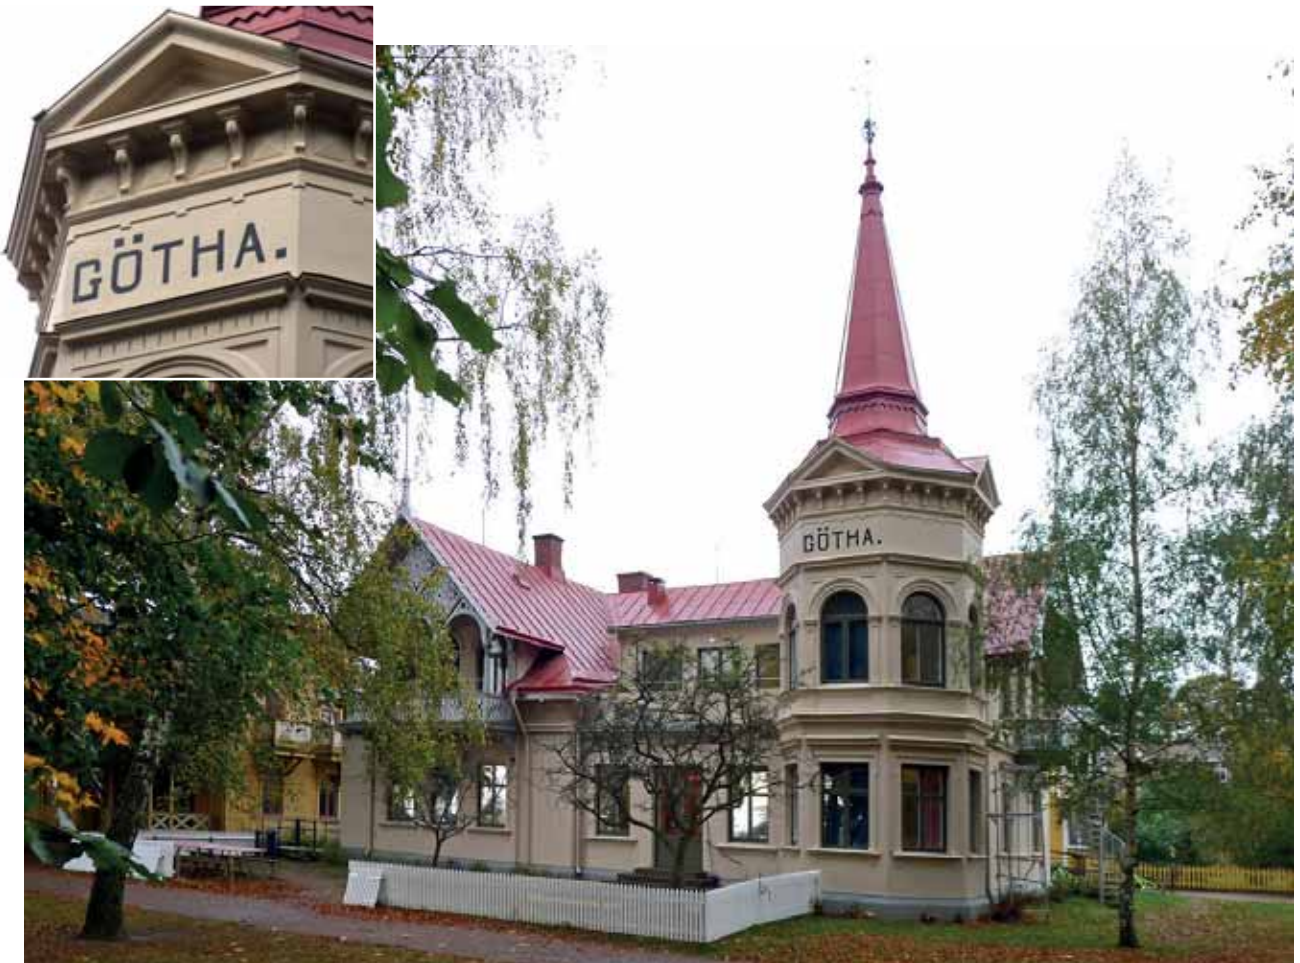
*Villa Götha efter ommålning. Infällt: Villan återfick också sitt namn efter förebild av äldre foto. Okt. 2014.*

- Villa Göthas putsfasader har under 2014 avfärgats/målats med AmphiSilan i en ljus beige kulör blandad av 3/4 NCS 2010-Y30R och 1/4 NCS 3010-Y30R. Kulören anpassades till kalkputsens egen kulör i de under 2013 lagade/nyputsade partierna av fasaderna, vilken av alla inblandade bedömdes vara lämplig för huset. Fönster och tak hade målats under 2013 (se VGM rapport 2013:18).

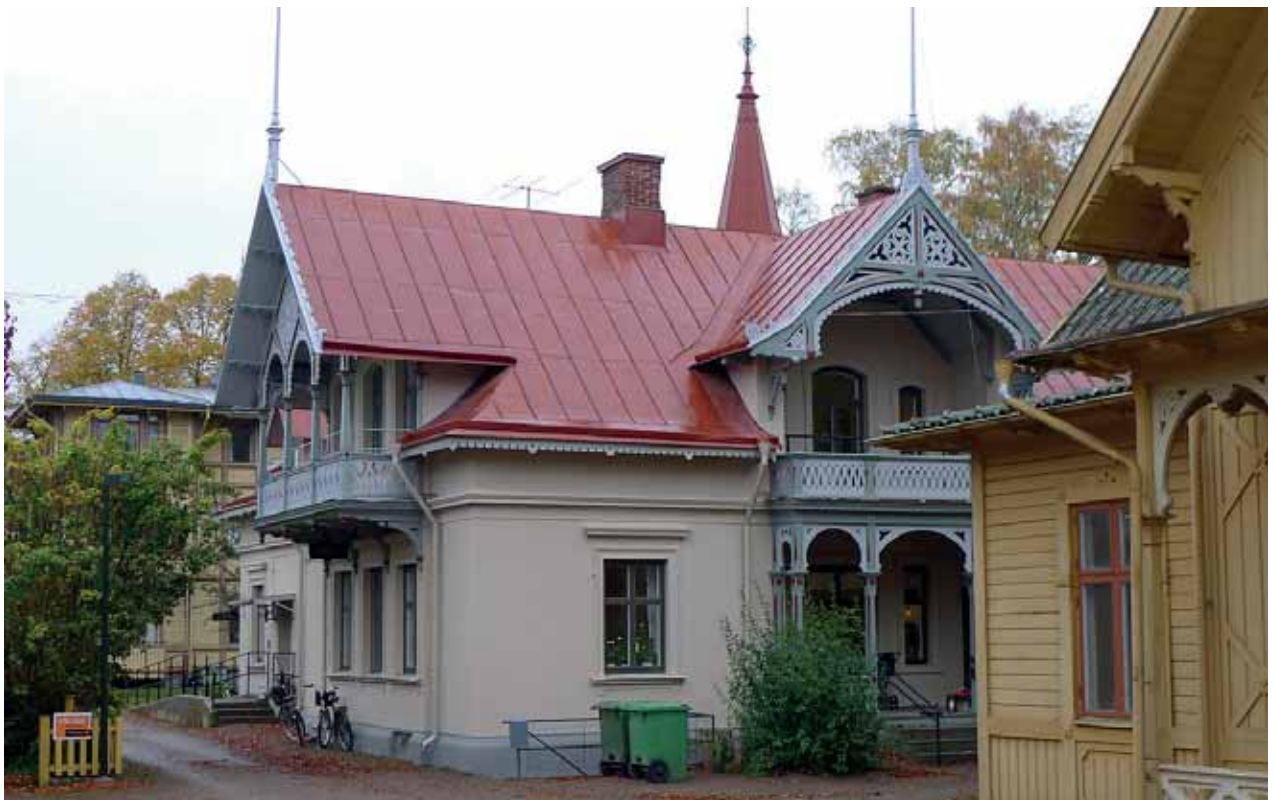
*Efter att under lång tid varit gulgrön är nu villan ljus beige. Okt. 2014.*

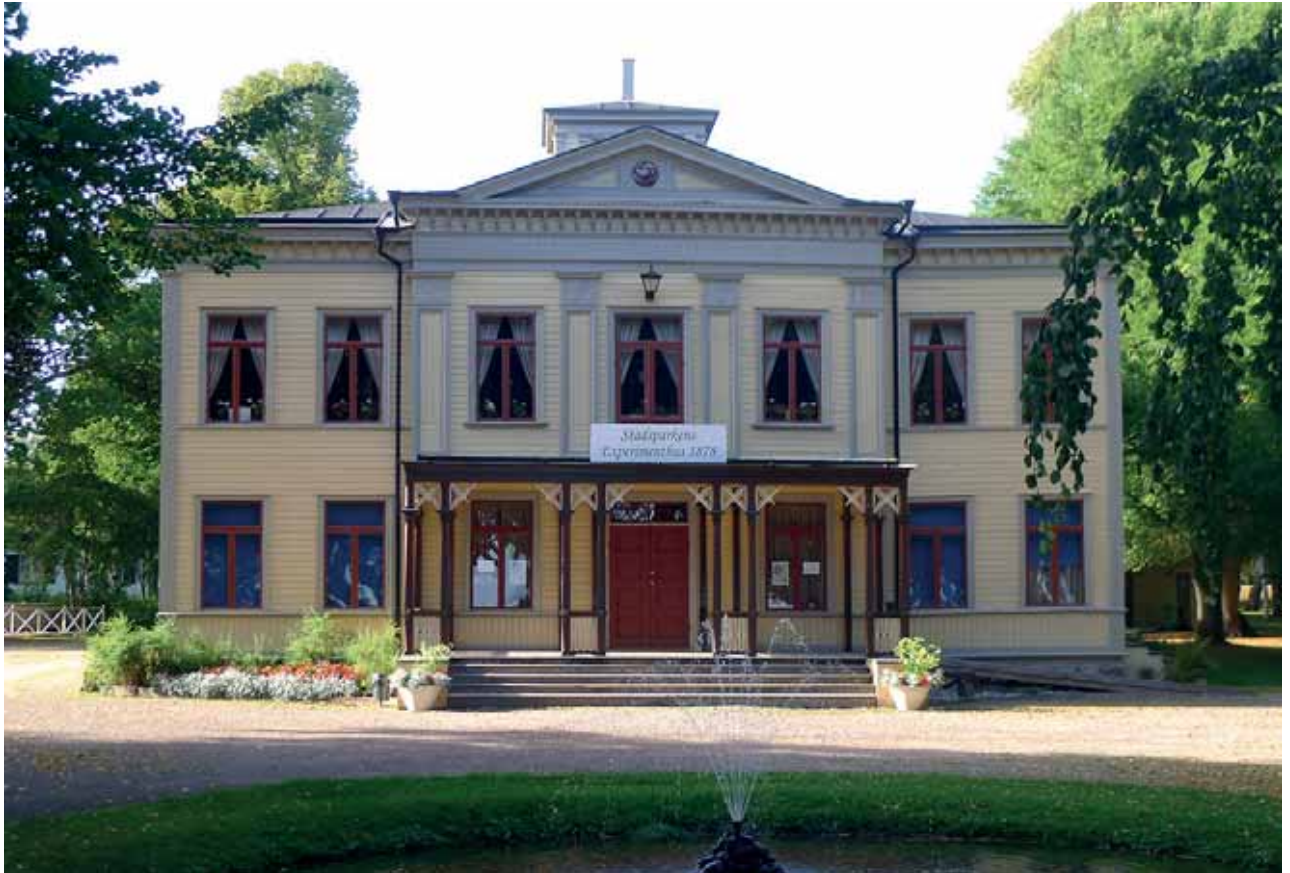
*Societetshuset efter ommålning men före  
rekonstruktionen av balkongräcket.  
Sept. 2013.*

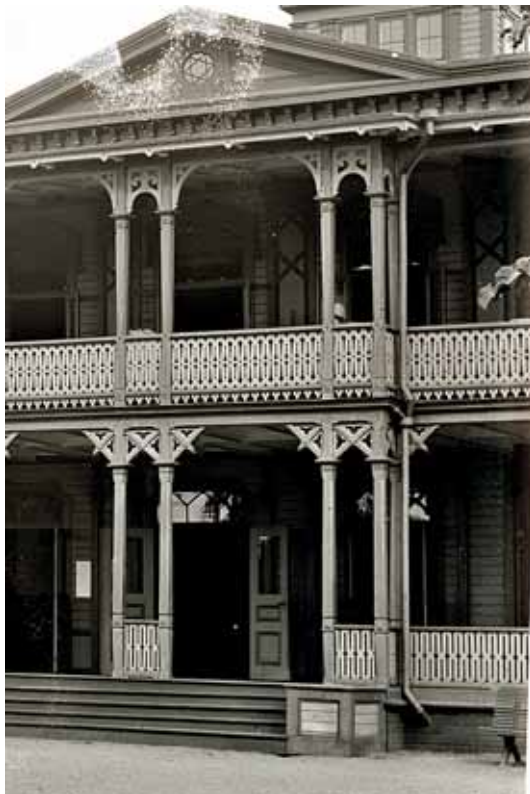
*Ett äldre foto från ca 1900 fick tjäna som väg-  
ledning när det nya räcket på balkongen skul-  
le utformas. Detalj av foto i VGM bildarkiv.*

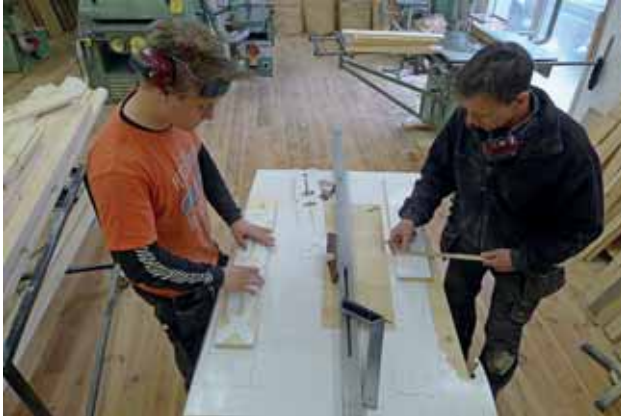
*En mall av papp användes som förlaga för överförande av spjälornas figur till trä.  
April 2015.*

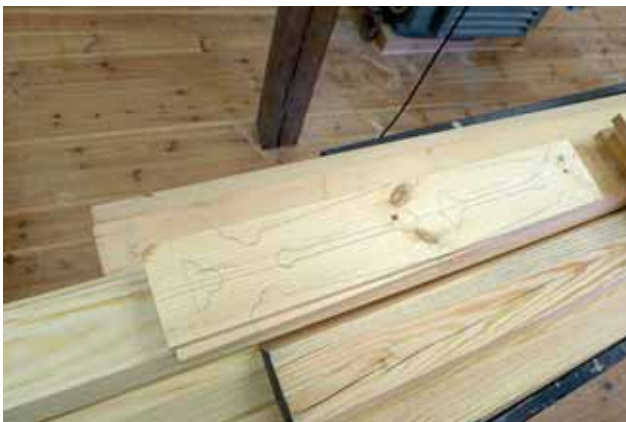
*Ca 120 spjälor ritades upp på detta sätt...  
April 2015.*

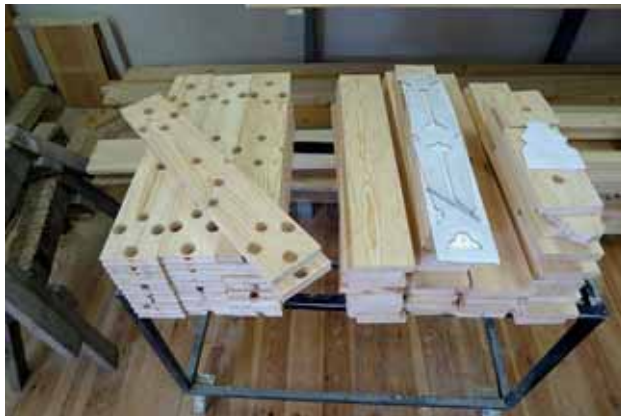
*...varefter hål borrades för att sedan forma figurerna med sticksåg. Längst till höger ligger ämnen till den lilla tappen som ska sitta under räcktets underliggare i övervåningen.  
April 2015.*

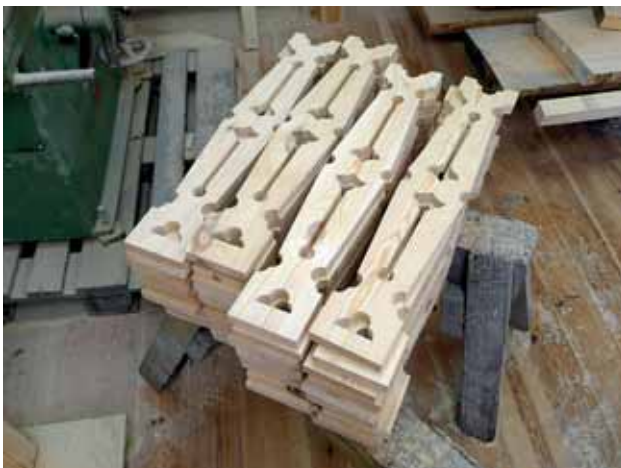
*Några färdiga spjälor. Återstår att göra ett "jack" i nedersta (hitersta) plana änden för passning mot underliggaren. Spjälorna "ri-der" nu på en rygg på underliggaren i stället för att tappas in i rötbenägna hål. Juni 2015.*

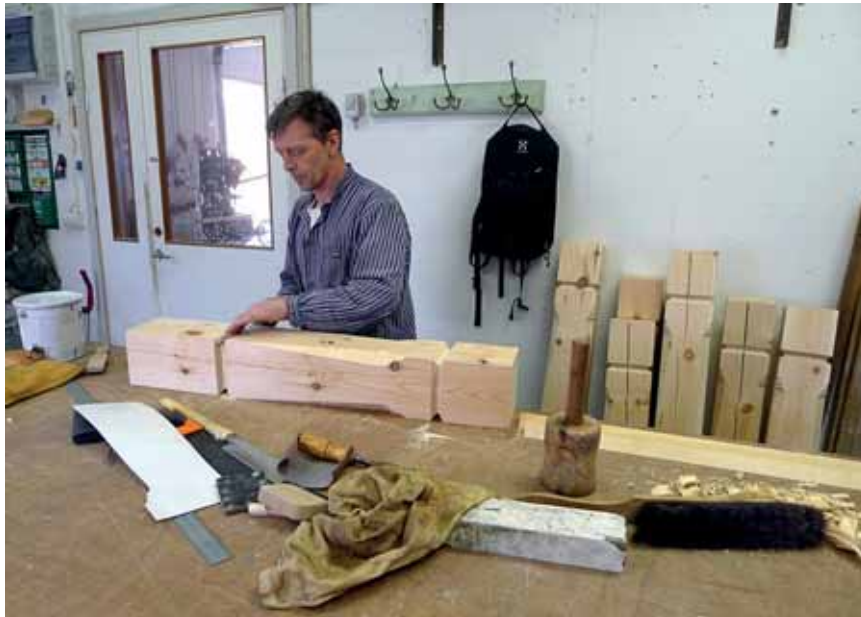
*Mats Renström, K-märkt  
Byggnadsvård, tillverkar  
räckesstolparna från en ho-  
mogen stock - inga limmade  
delar förekommer. Maj 2015.*

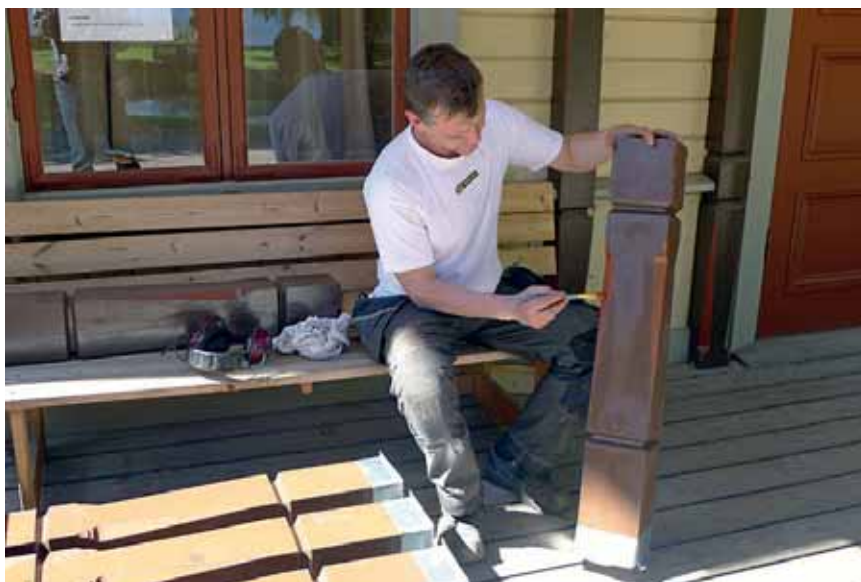
*Märksprickor kittas med linoljekitt  
och stolparna målas med linolje-  
färg. Juni 2015.*

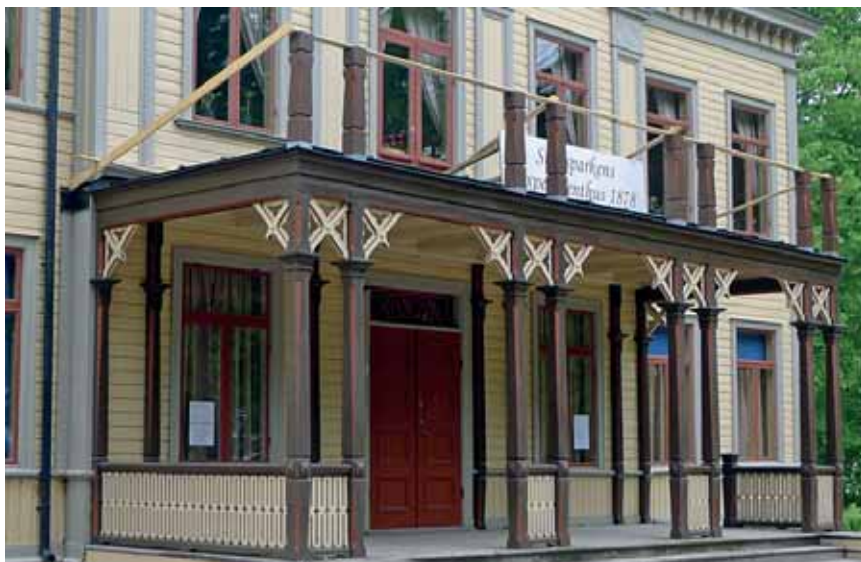
*Stolparna monterade. Juni 2015.*

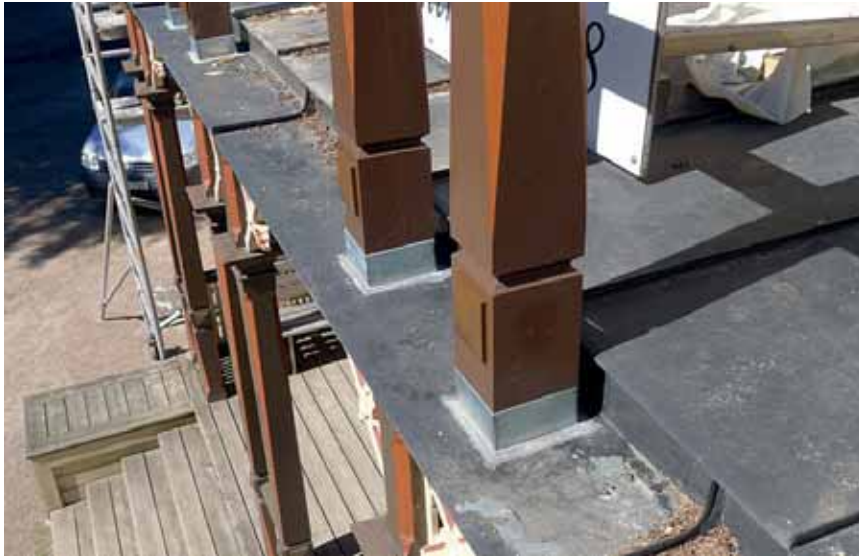
*Stolparna försågs med baser av galvad plåt som löddes fast på plåttaket/balkongens golv. Juli 2015.*

Att måla stolparnas små kragar av galvplåt bruna.

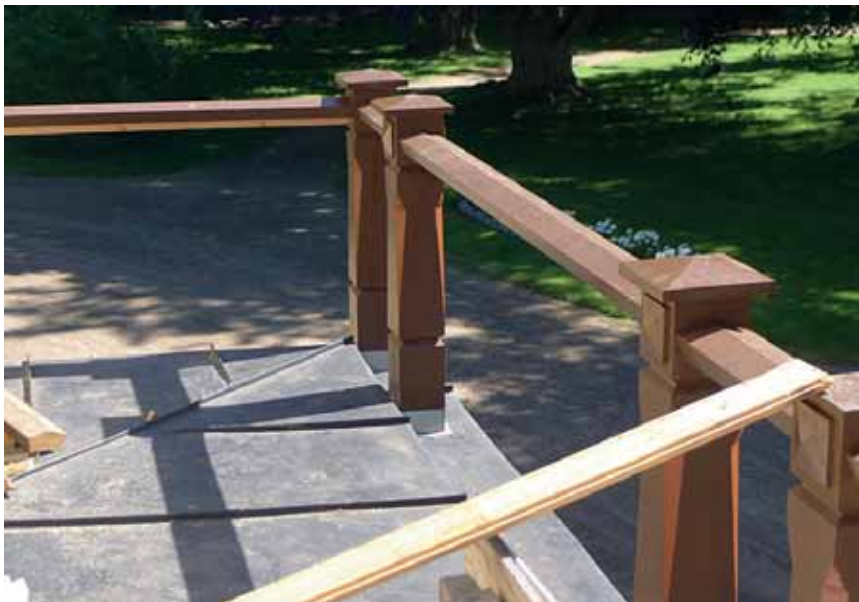
*Överliggare och stolparnas täckplattor på plats. Juli 2015.*

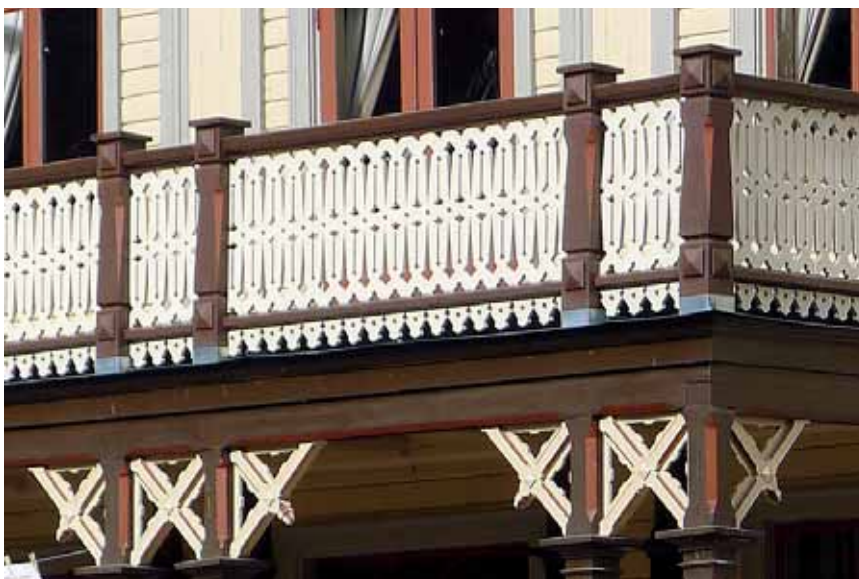
*Räckets trädelar monterade. Under underliggaren sitter mindre "tappar" i enlighet med de gamla fotografierna. Aug. 2015.*

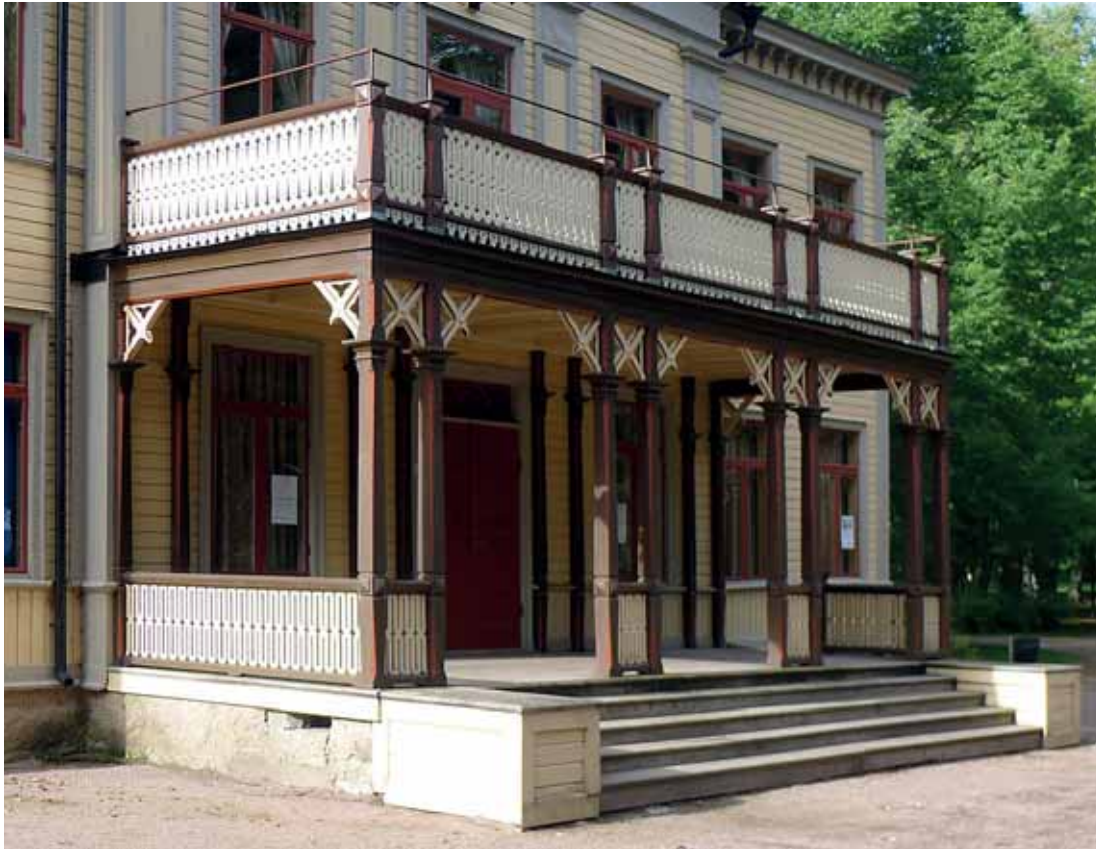
*Vänster: Balkong-  
racket färdigt med  
förhöjning av stål-  
rör till 110 cm.  
Sept. 2015.*

- Stolparna placerades på det bef. plåttakets fotplåtar med specialtillverkade kragar/baser av galvad plåt som löddes samman till rätt form.
  - Träräcket tillverkades efter de ursprungliga höjdmåtten, ca 85 cm. För att tillgodose nutida säkerhetsnormer nytillverkades därefter ett ca 25 cm högt stålräcke för montage på stolparna. Stålräcket målades som överliggaren; 2A-100.

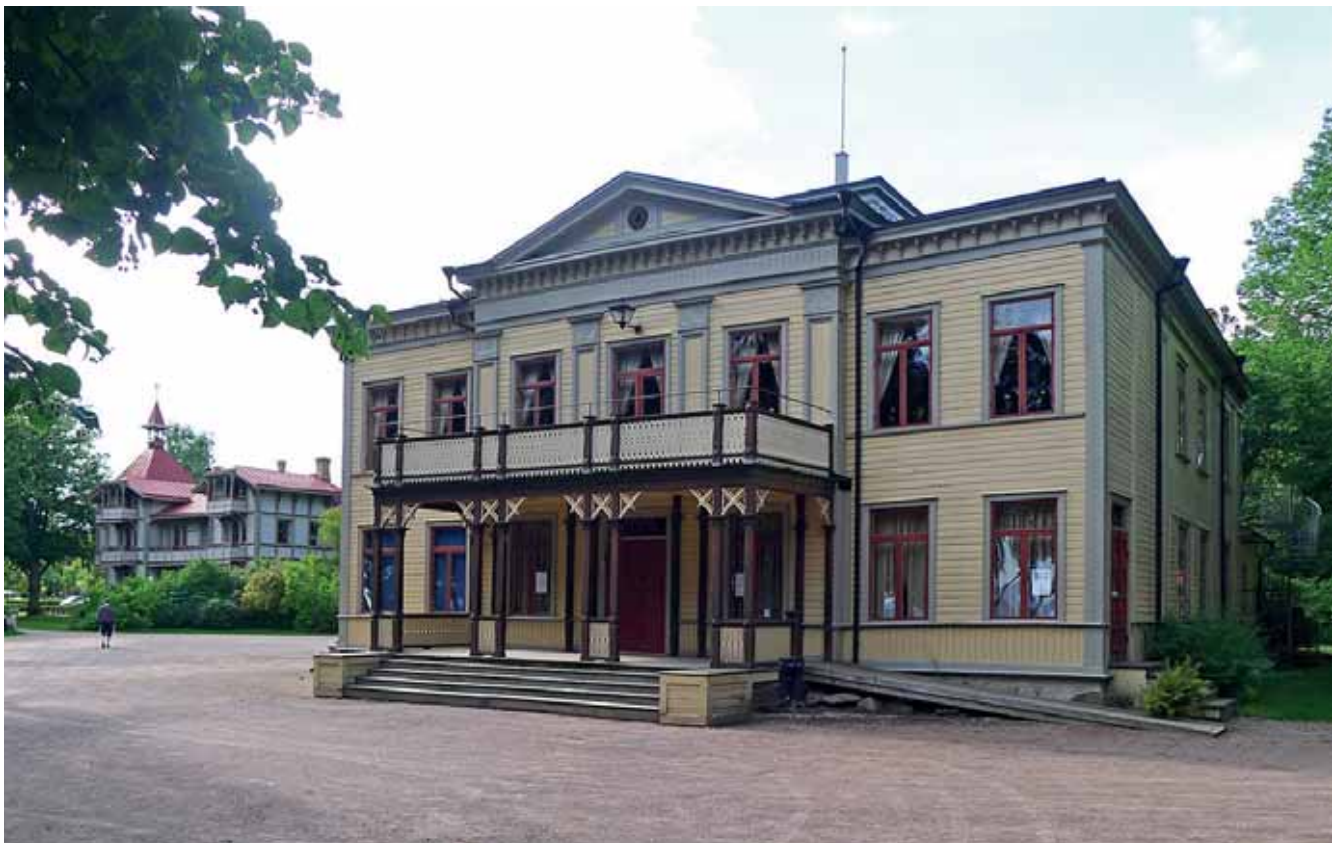
*Nedan: Societets-  
huset med villa  
Eira i bakgrun-  
den. Sept. 2015.*
