Råbäcks mek. stenhuggeri

Renovering av fönster på Nya verkstaden, etapp 1, 2014-15

Antikvarisk slutbesiktning

Byggnadshistorisk rapport 2015:6

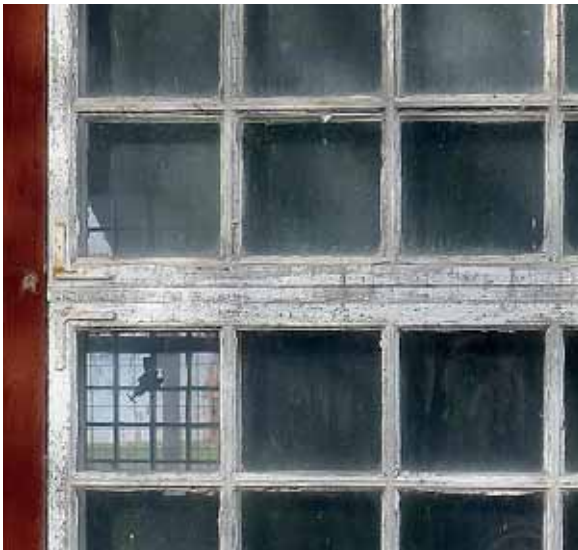
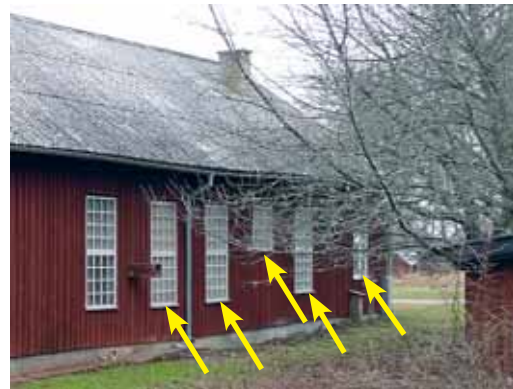
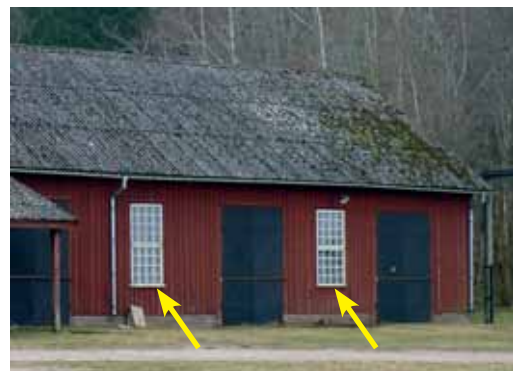
*Ovan: Exempel på fönster före renovering.
 Höger: Fönster åtgärdade i etapp 1 markerade
 med gul pil. Överst mot öster, nederst mot väster.
 Mars 2014.*

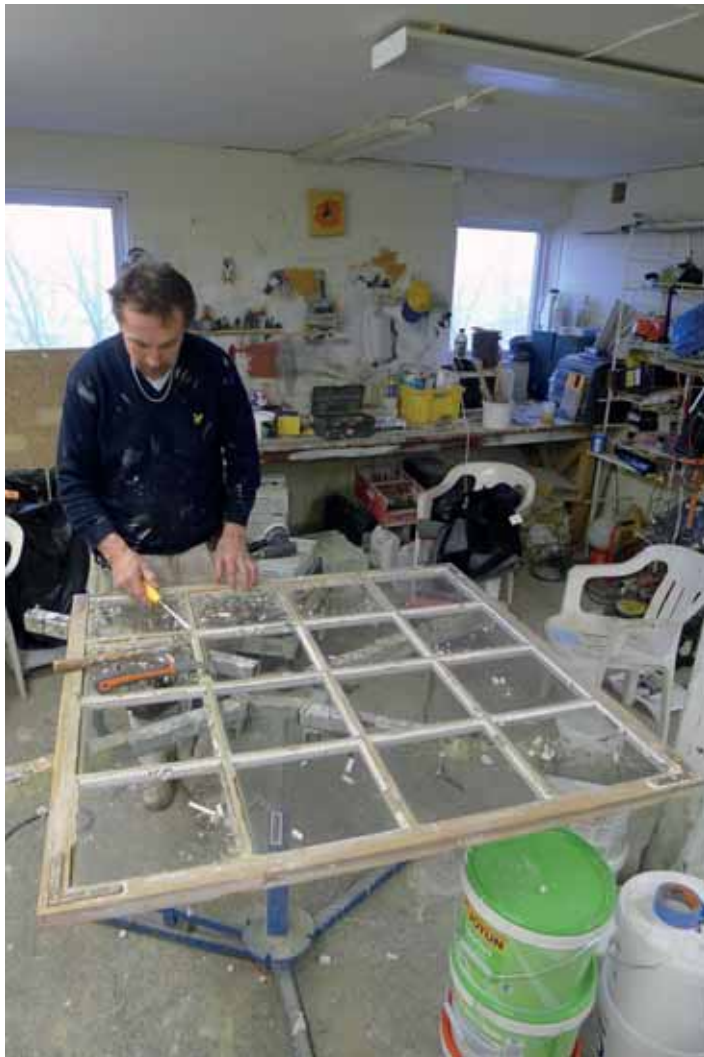
Målare Benny Claesson, Hällekis Måleri, skrapar bågarna rena från gammal färg på verkstad. Samtliga glasrutor var hela, och det bedömdes att glaset inte behövde tas ur bågarna. Kittning gjordes med ÅFFA linoljekitt, bågarna oljades samt målades därefter två gånger med Lasol linolfärg. Dec. 2014.

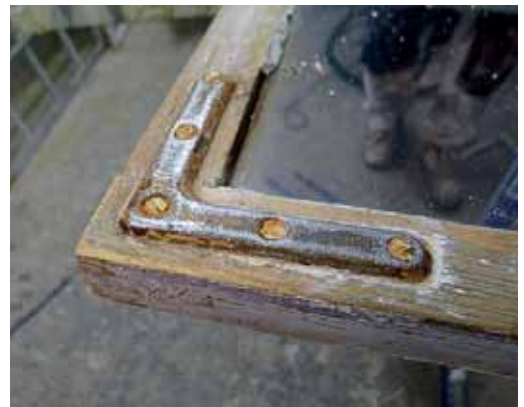
Ovan: ett rengjort hörnbeslag av den typ som förekommer på detta hus. Dec. 2014.

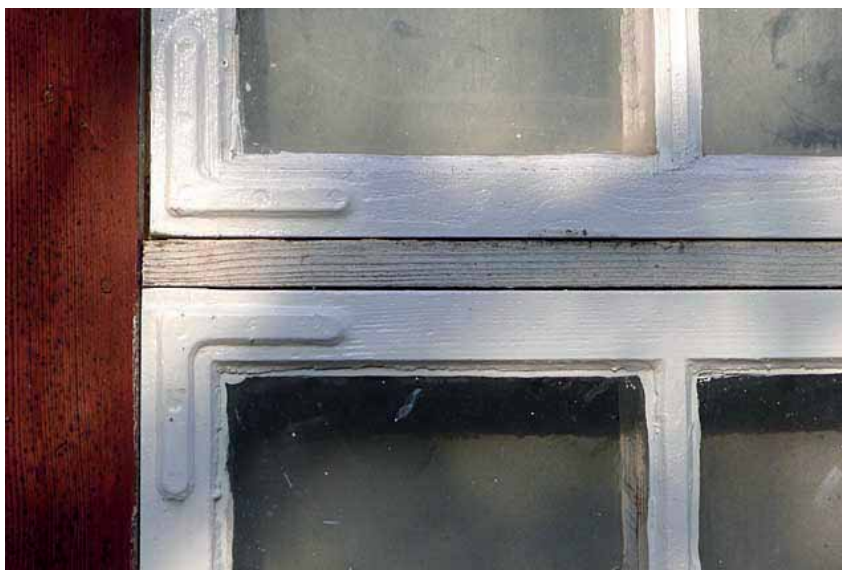
Vänster: Del av färdigmålade och återmonterade bågar. Febr. 2015

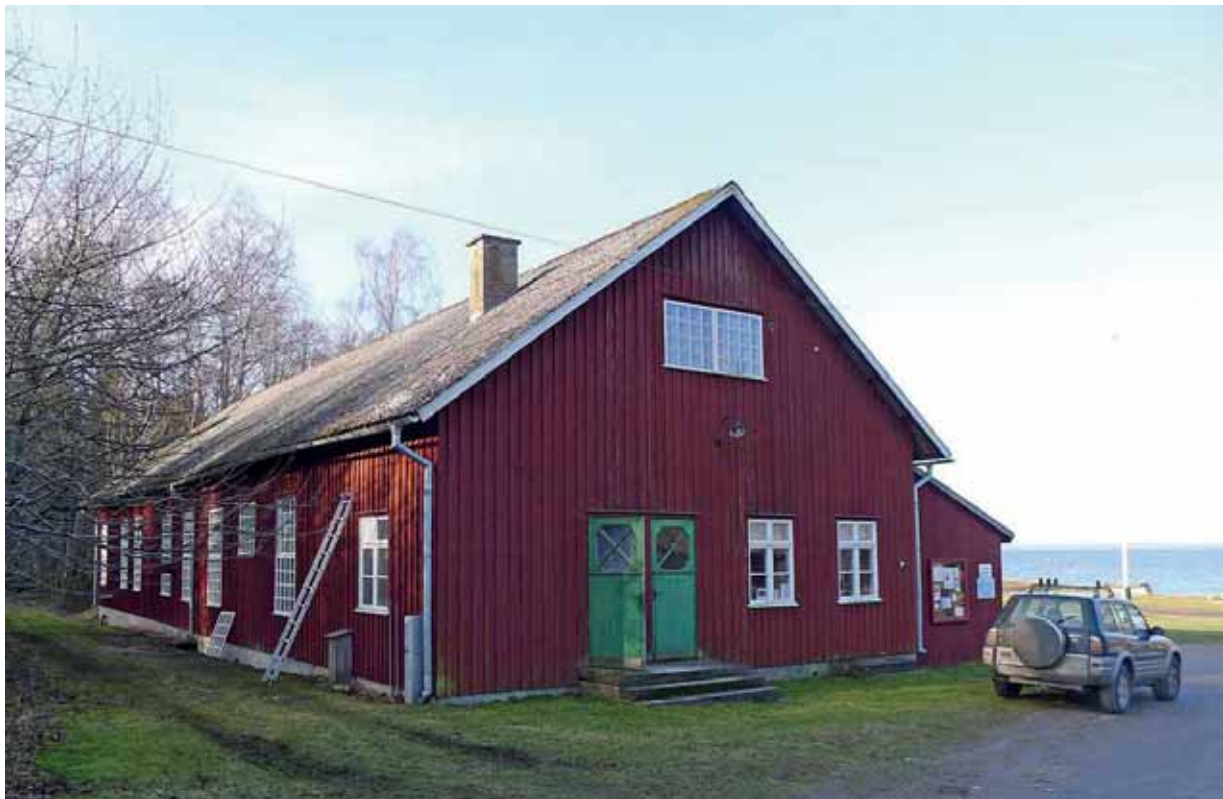
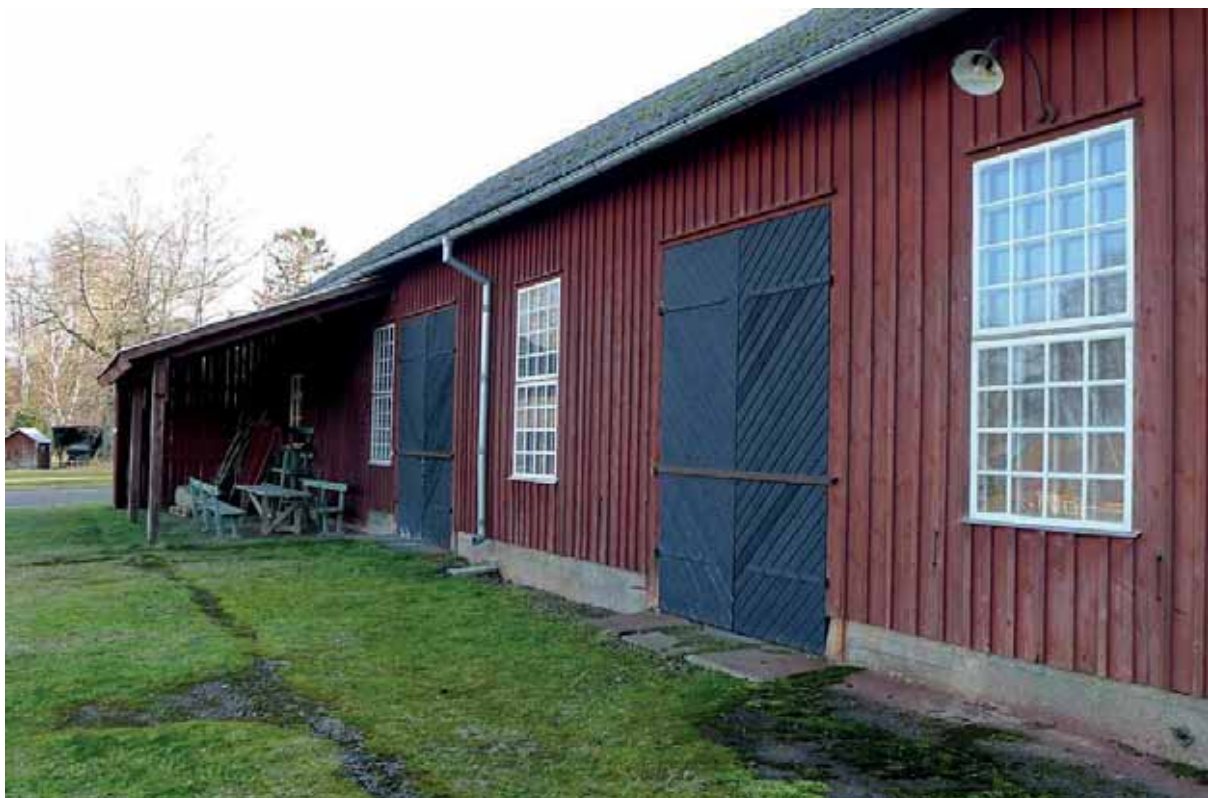
Ovan: Fönsterbågarna under återmontering. Fasad mot öster och norr (närmast). Febr. 2015.
Nedan: Del av fasad mot väster, efter renovering av de närmaste två fönstren. Febr. 2015
