Varnhems klosterkyrka

Renovering 2010 - 2011

Varnhems klosterkyrka - renovering 2010 - 2011
Skara kn, Västergötland
Antikvarisk slutbesiktningsrapport
Thomas Carlquist
Byggnadshistorisk rapport 2015:7

Antikvarisk slutbesiktningsrapport.

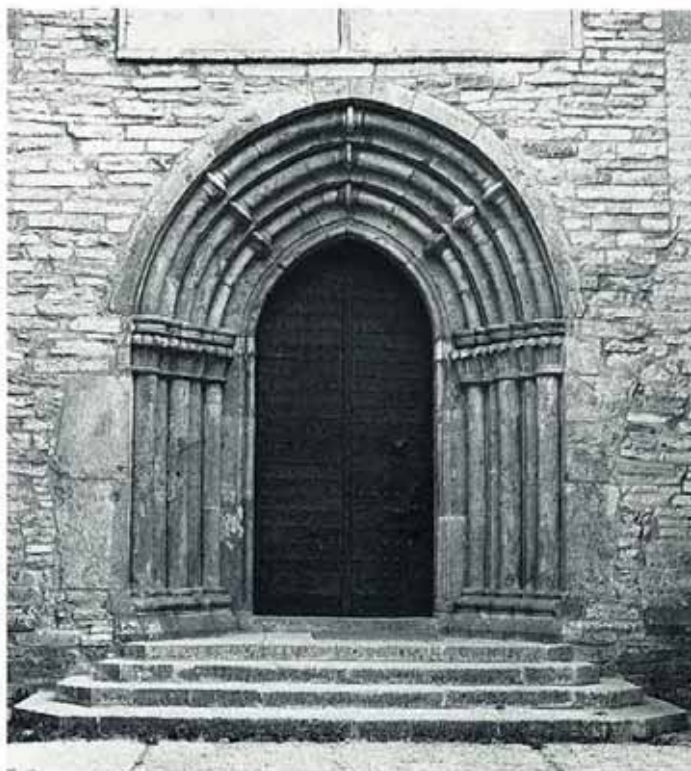
Klosterkyrkans västgavel, entréparti före 2010-2011 års åtgärder.

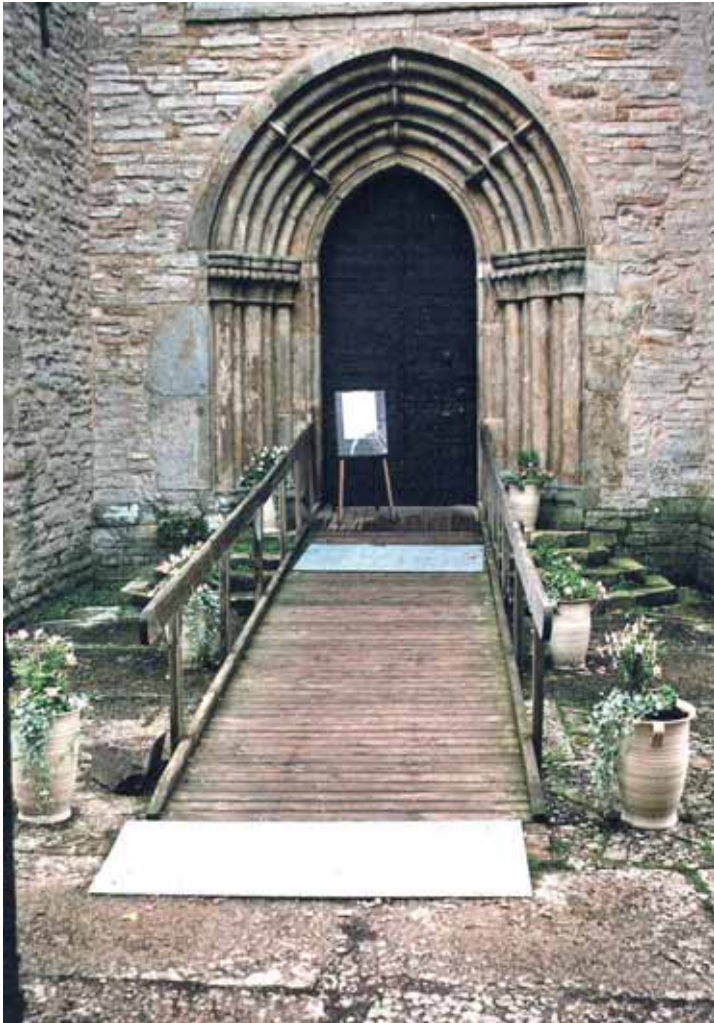
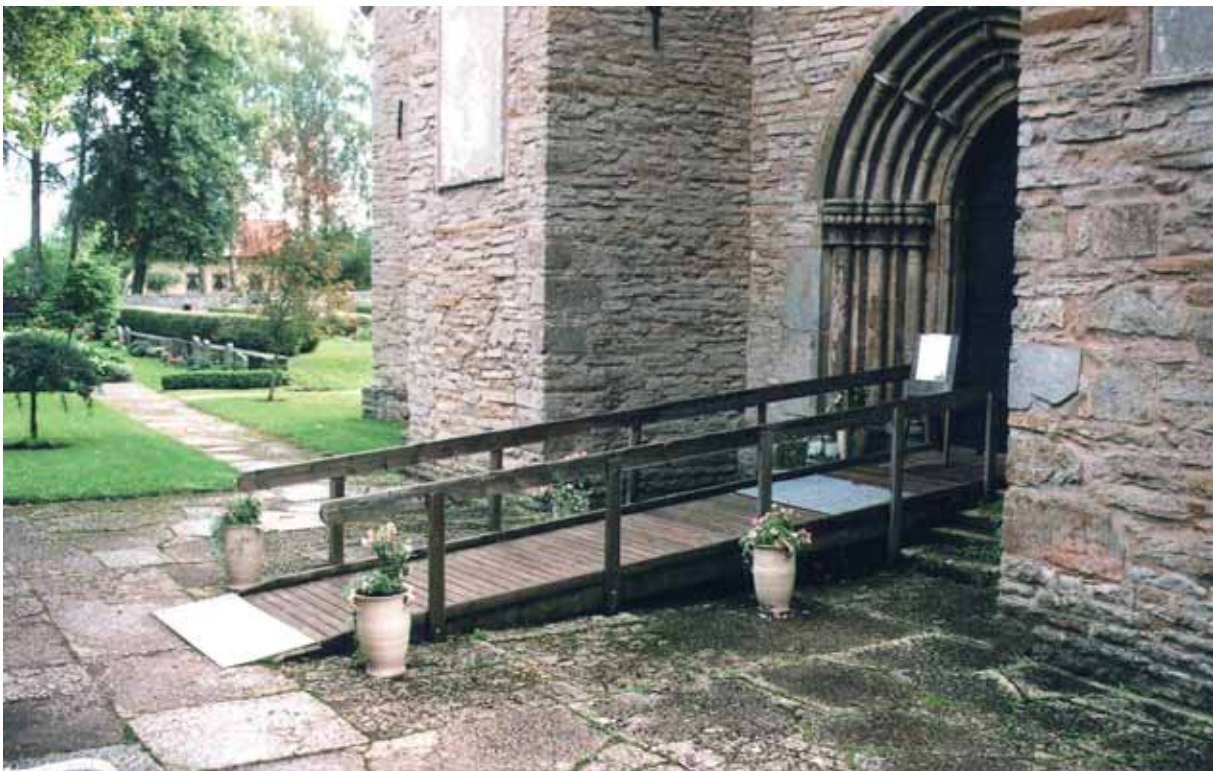
*Utgångsläget.
Under flera år hade en provisorisk
ramp av trä legat vid västra entrén till
kyrkan. Bilderna från aug. 2010.*

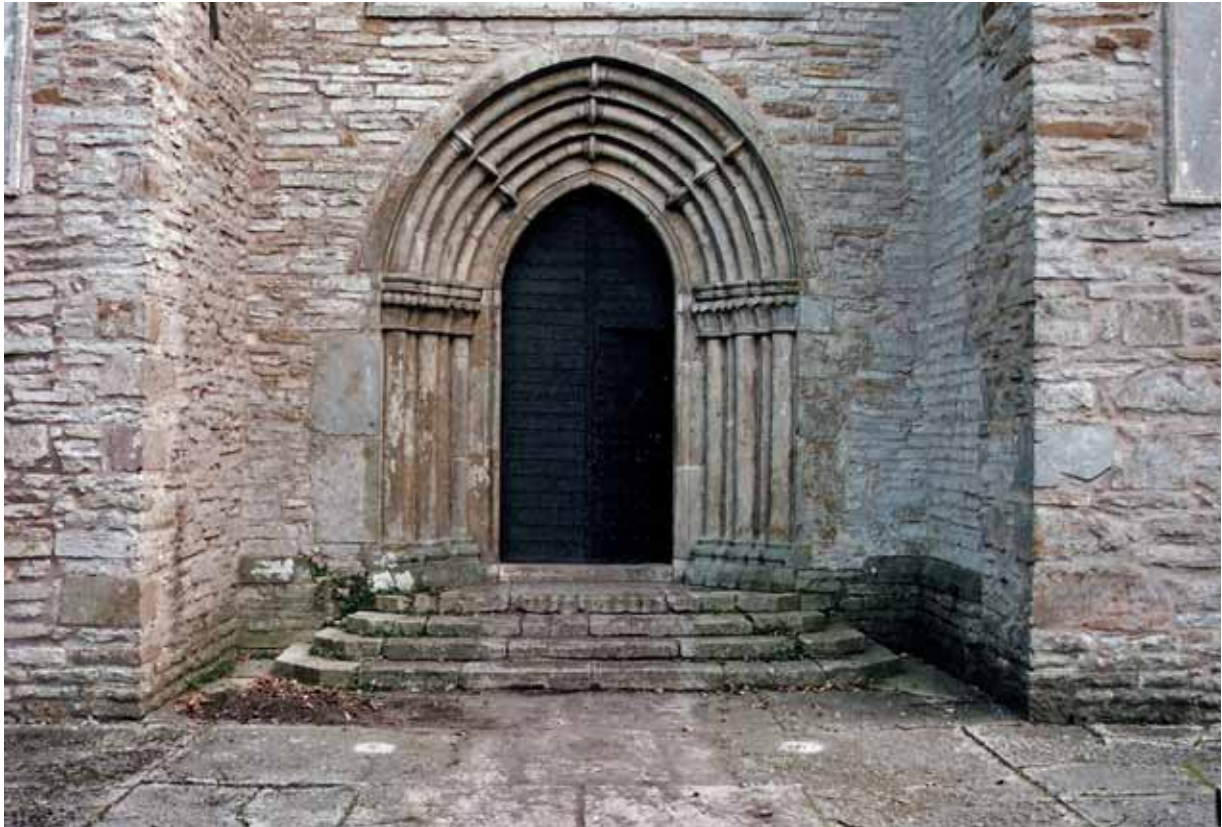
Rampen borttagen inför renoveringsarbetena. Detta var entrén under närmare 90 år. Foto okt. 2010.

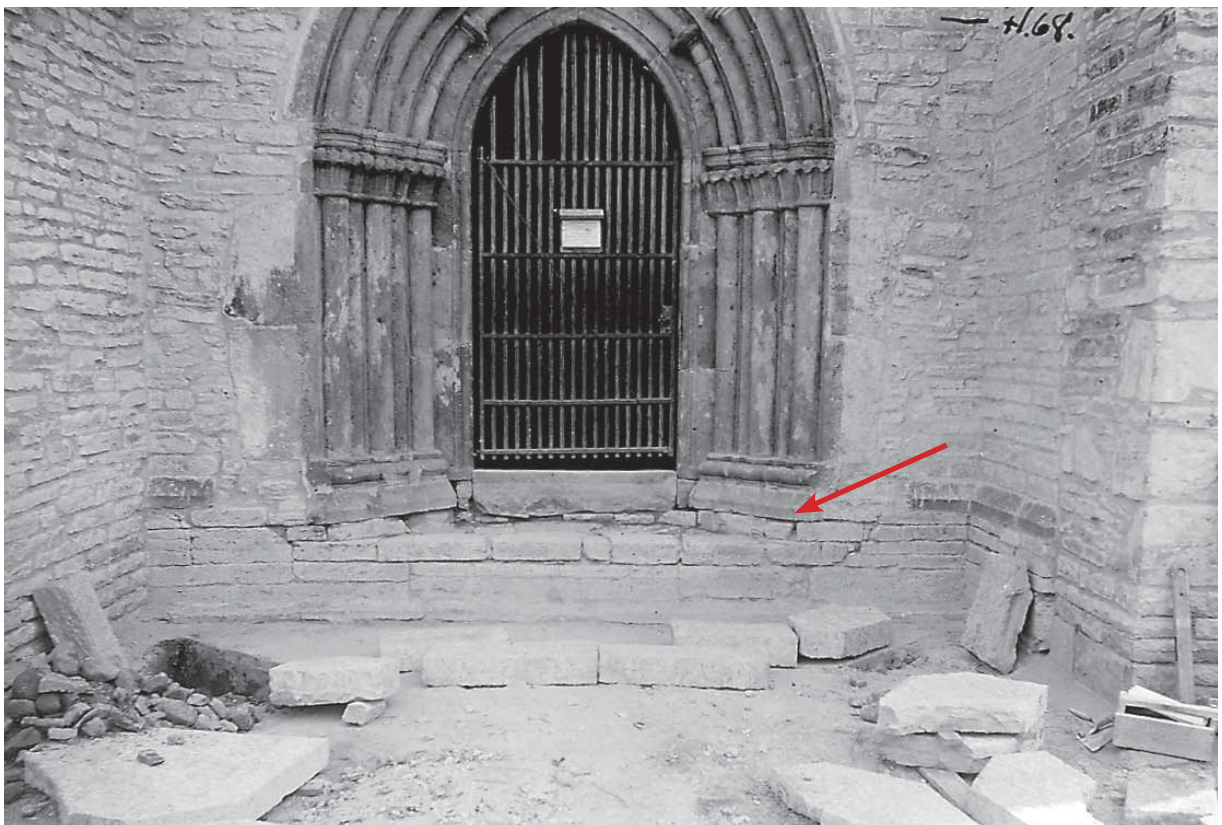
Samma parti under Sigurd Curmans restaurering, ev. 1922. Marken framför kyrkan har sänkts till vad som bedömdes vara medeltidens nivå. Pilen pekar på vad som bör ha varit nivån efter 1600-talets ombyggnad. Jämför bilden överst. Tröskelstenen tycks ha sänkts ca 6-7 cm vid 20-talets arbeten.

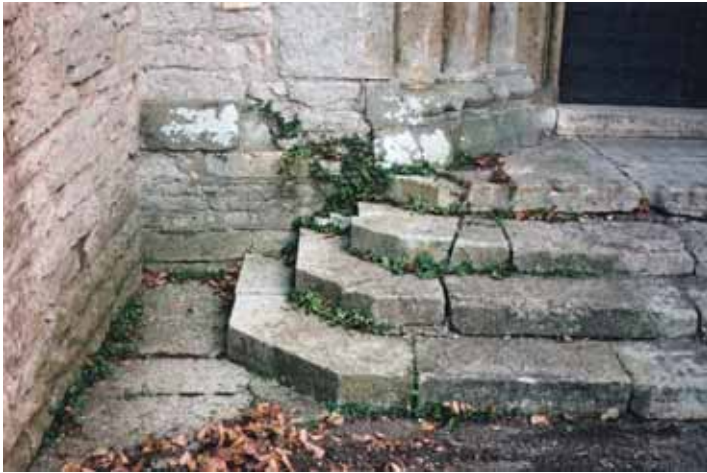
Ovan: Växtlighet hade fått fäste vid de stenar som inte beträffats under de senaste åren. Okt. 2010.

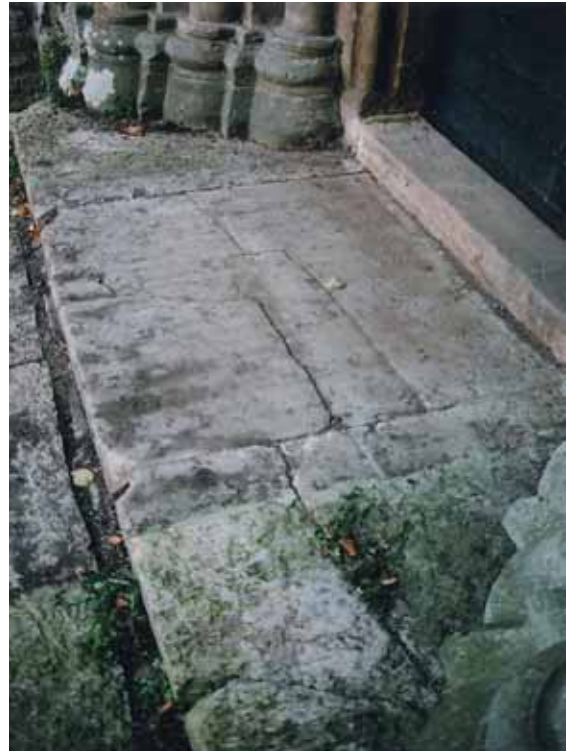
Höger: Den stora hällen framför tröskeln hade kunnat återanvändas om den inte varit sprucken i flera delar. Okt. 2010

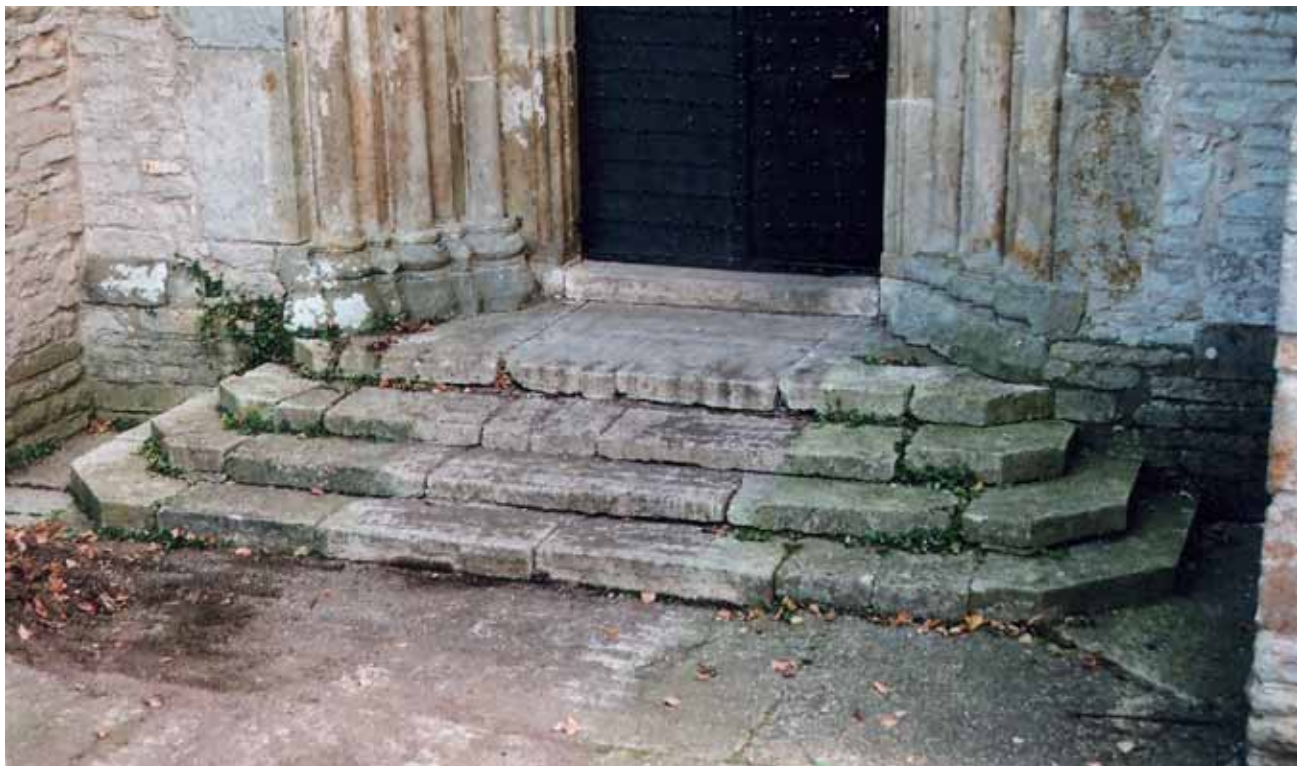
Trappstegen som tillkom vid 1920-talets restaurering. Okt. 2010

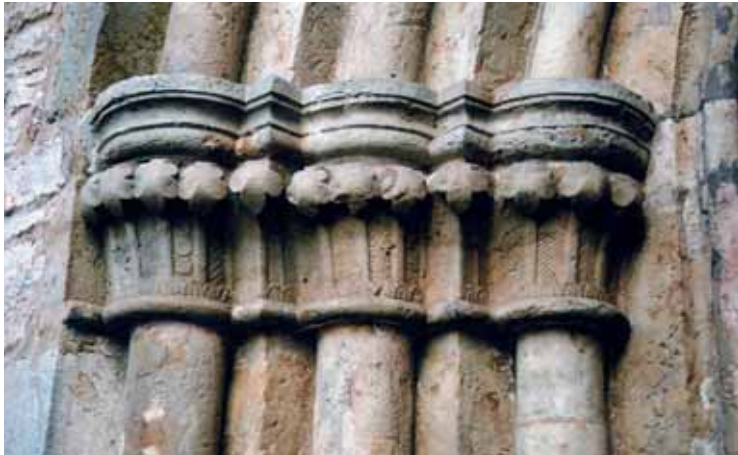
Kolonnetternas kapitälband i västportalen, norra delen. Denna sten anses vara medeltida. Foto okt. 2010.

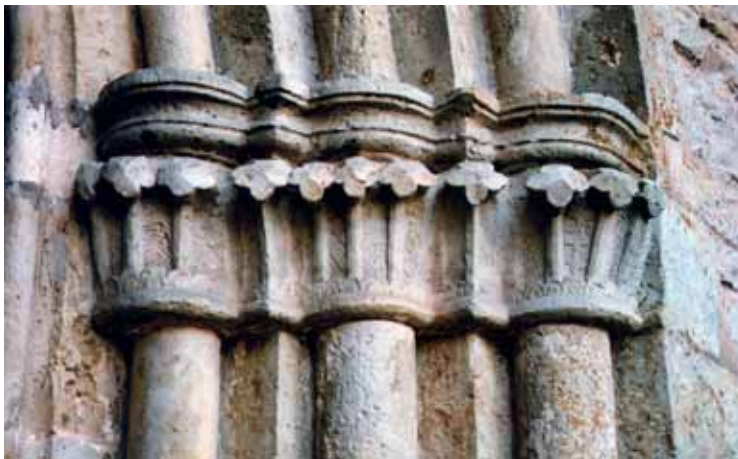
nya lägen. Sandstenen är jämförelsevis skör och benägen att brista. Man har sedan tidigare konstaterat att det södra kapitälbandet till kolonnetterna tycks vara nyhugget i samband med att portalen flyttades på 1600-talet. Troligen föranleddes detta av att den ursprungliga stenen inte tålde påfrestningen vid losstagningen. Museet ansåg därför att risken för skador på det till större delen medeltida stenhuggeriet var skäl nog att låta portalen sitta kvar och finna en skonsamare lösning. (se sid. 12)

Kolonnetternas kapitälband i västportalen, södra delen. Denna sten anses vara nyhuggen på 1600-talet. Okt. 2010.

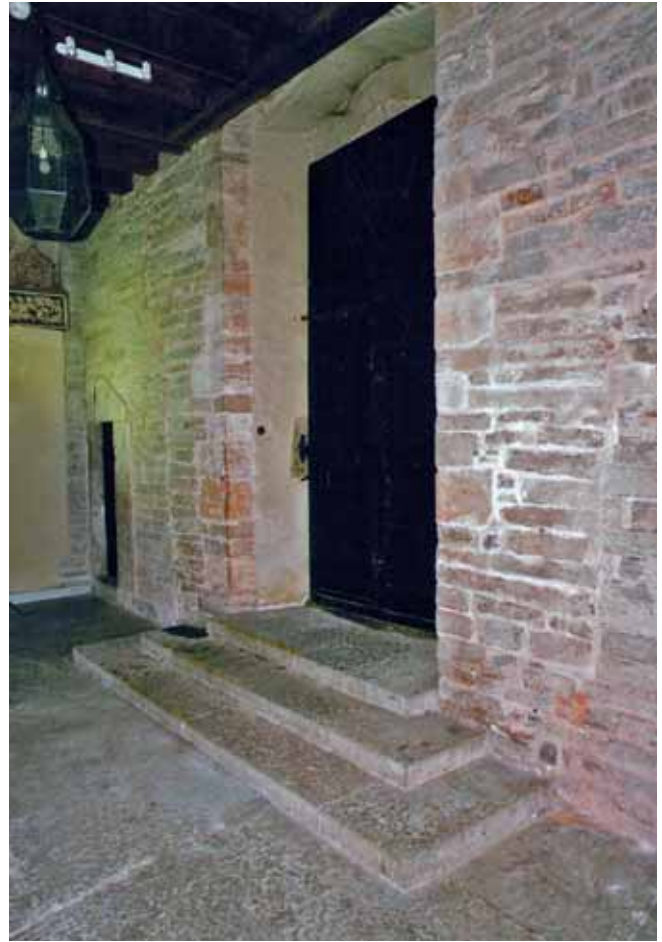
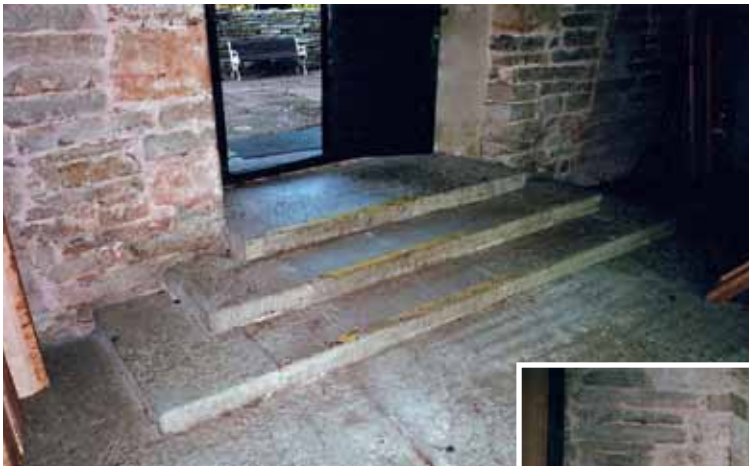
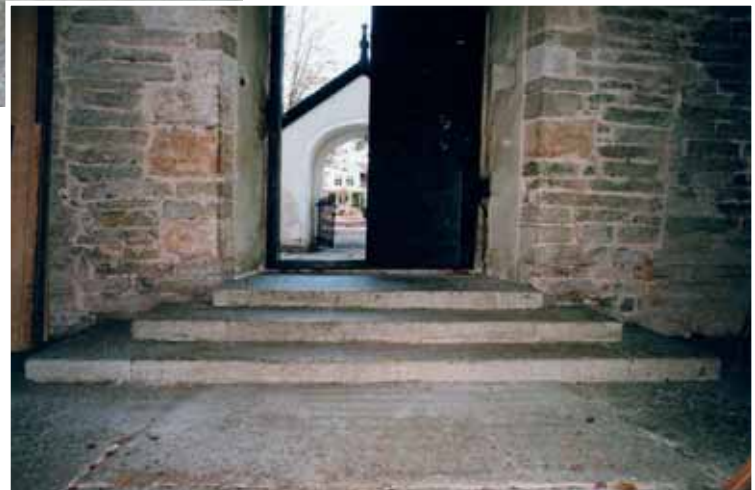
Ovan och höger: Trappstegen i vapenhuset låg delvis mer eller mindre löst på golvstenarna. Okt 2010.
