Bankastugan

Renovering av vägg & tak 2015

Bankastugan - renovering av vägg & tak 2015
Hornborga 14:2
Hornborga sn, Falköpings kn, Västergötland
Antikvarisk slutbesiktningsrapport
Thomas Carlquist
Byggnadshistorisk rapport 2015:8

Antikvarisk slutbesiktningsrapport.

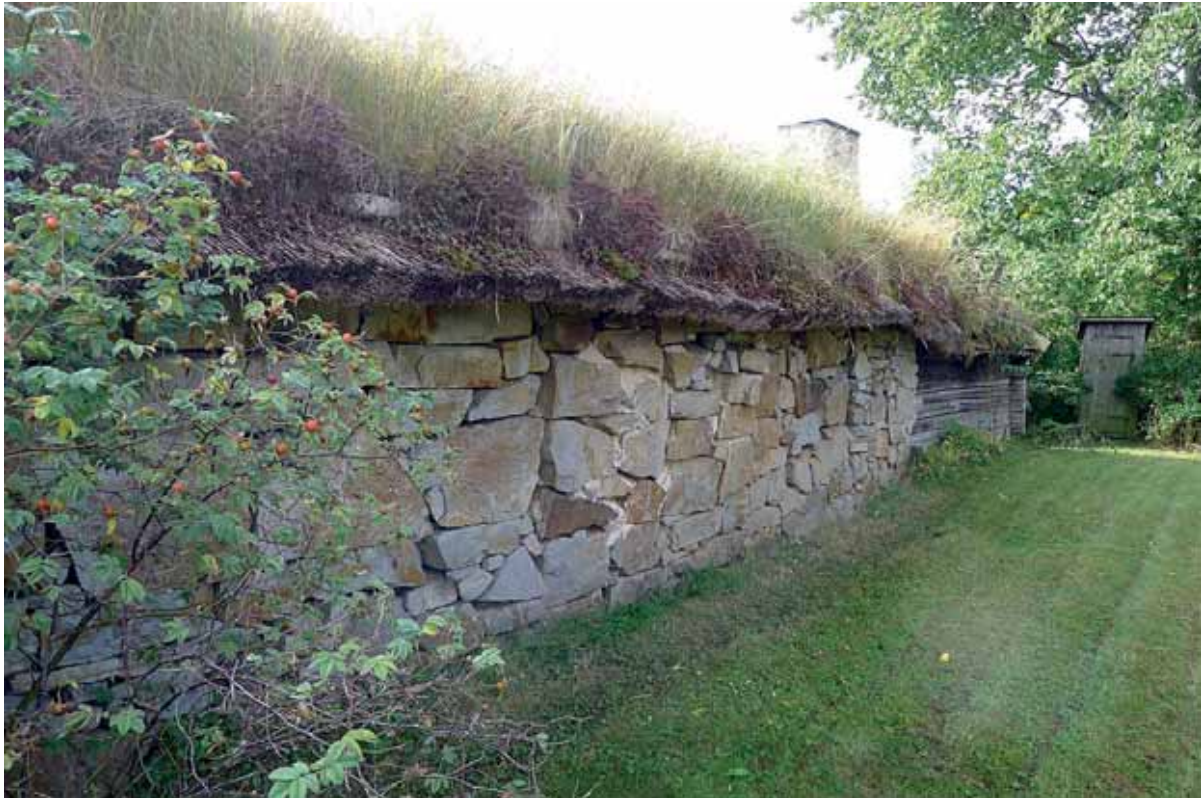
Mullstockarna, eller -bräderna, i bostadsdelens tak var båda skadade (och felplacerade) och måste ersättas med riktiga granstammar. Vasstäckningen under torven var sliten och tunn på flera ställen, och därför i stort behov av byte. Ett parti av fähusets bakre kallmurade vägg visade tendens att kalva och riskerade att rasa.

På baksidan, ungefär mitt i bild, höll ett parti av murverket på att kalva ut och riskerade att rasa. Aug. 2015.

- Stenen i det aktuella partiet av den bakre väggen var inte murad i förband med omgivande väggar, vilket delvis kan ha varit anledningen till att skadan var begränsad till detta parti.

- Murverket plockades ned och lagrades på marken, så att det skulle kunna återläggas i allt väsentligt som det hade varit.
- Jord och rester av bon av olika slag kasserades.

- Under ned- resp. uppmurningen stämpades långbandet som stöd och säkerhet för takkonstruktionen i detta parti. Vid uppmurningen användes samma sten som tidigare utgjort murverket. I allt väsentligt placerades stenarna också i de lägen de tidigare haft.

- Utöver detta tillsågs att väggen fick någon bindning mot omgivande murverk, för att minska risken att problemet skall uppstå på nytt. Byggnaden är sannolikt uppförd i flera olika etapper, varvid man inte har varit så noga med, eller medveten om, vikten av att murpartierna bör ha bindestenar som håller ihop de olika väggpartierna.

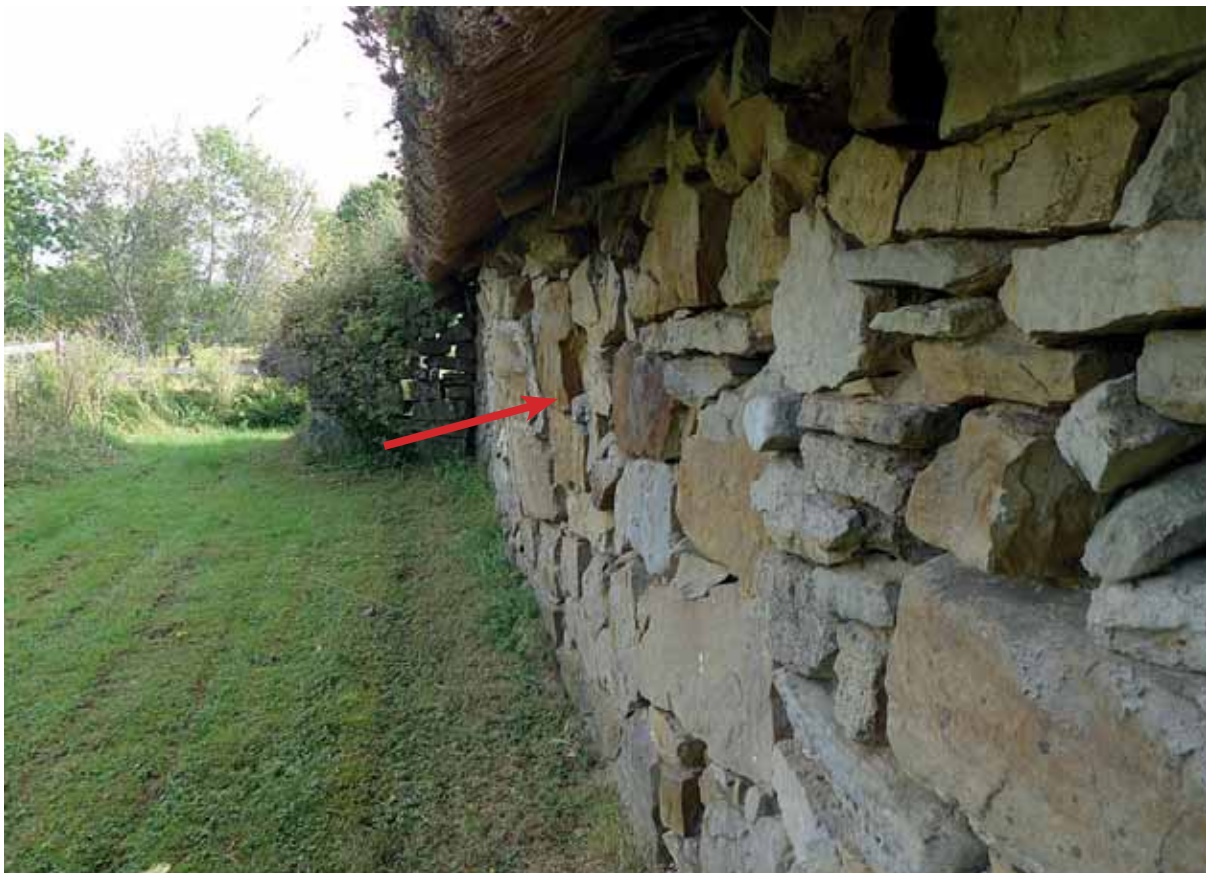
Som ovan, partiet vid pilen var i behov av åtgärder. Aug. 2015.

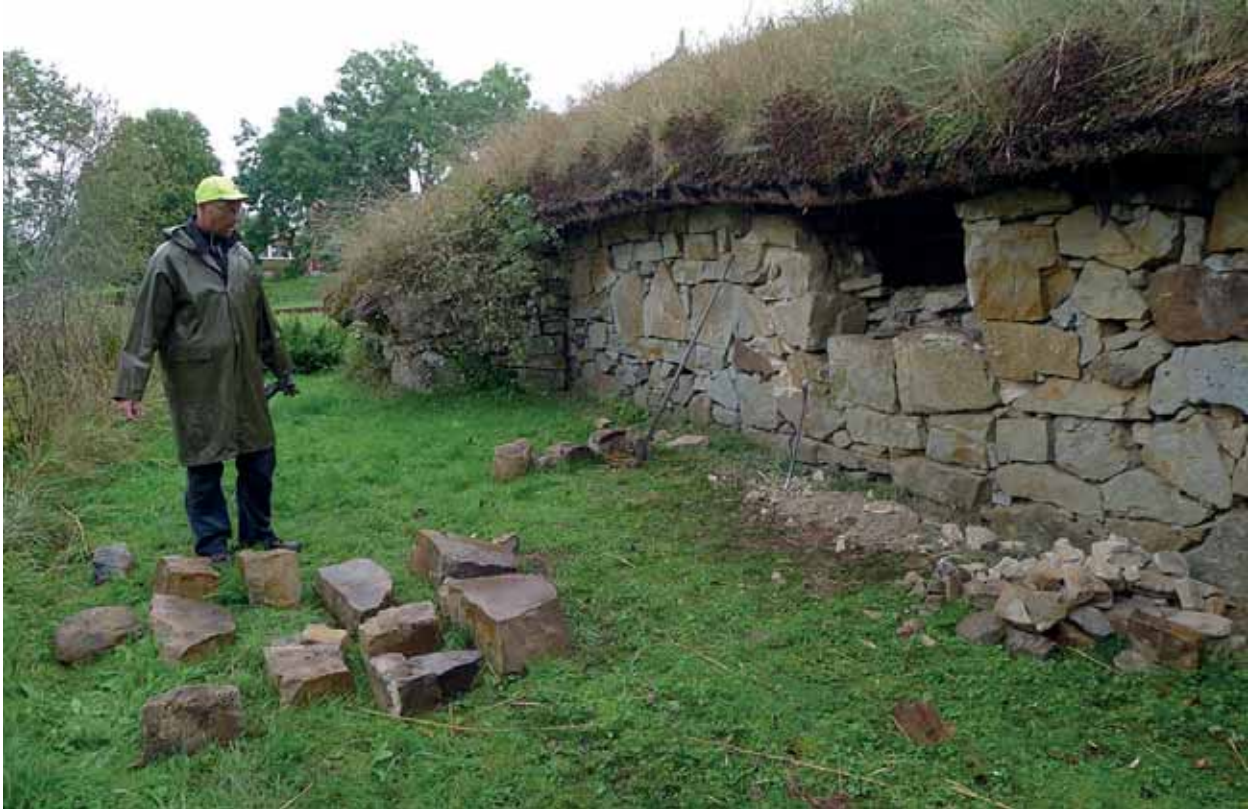
Daniel Larsson i färd med att montera ned murverket. Stenarna lades ut på marken i ordning för att återmuras i så gott det gick ursprungliga lägen. Sept. 2015.

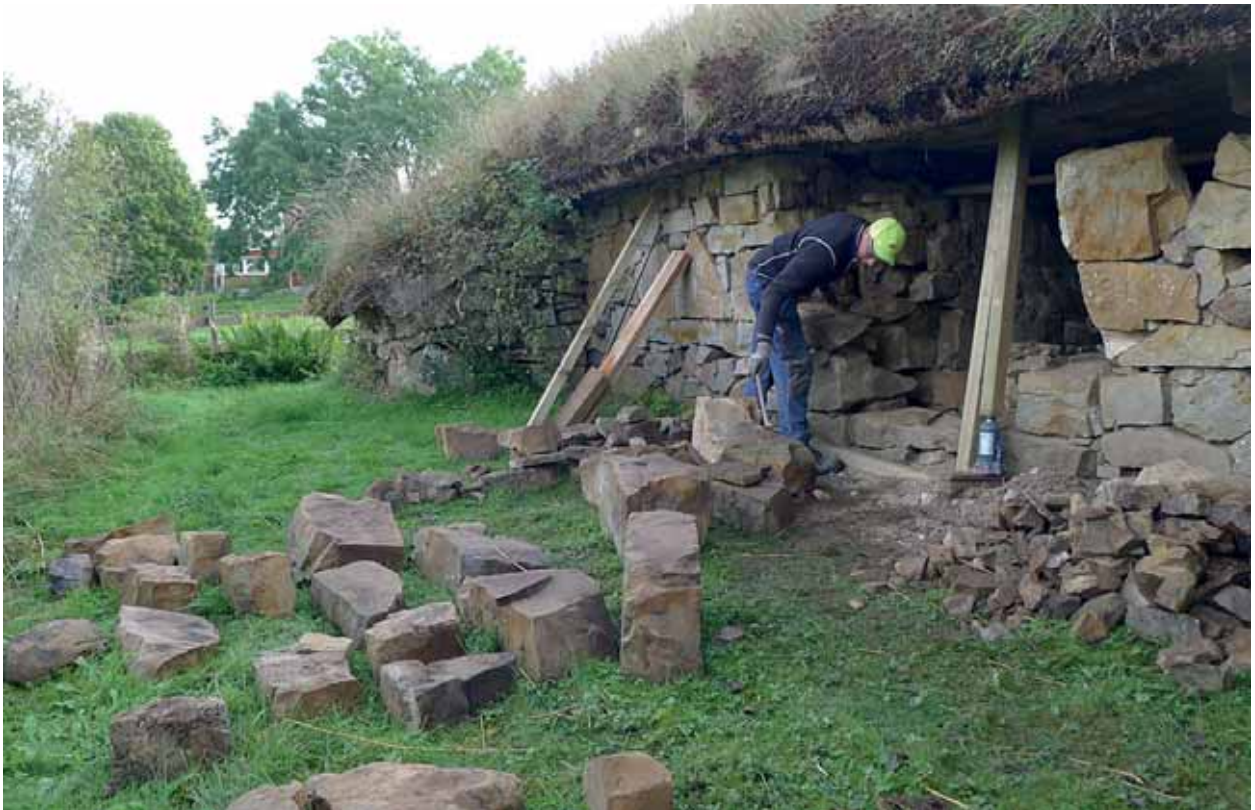
I samband med att stenarna togs ned stämpades takets långband för säkerhets skull. Sept. 2015.

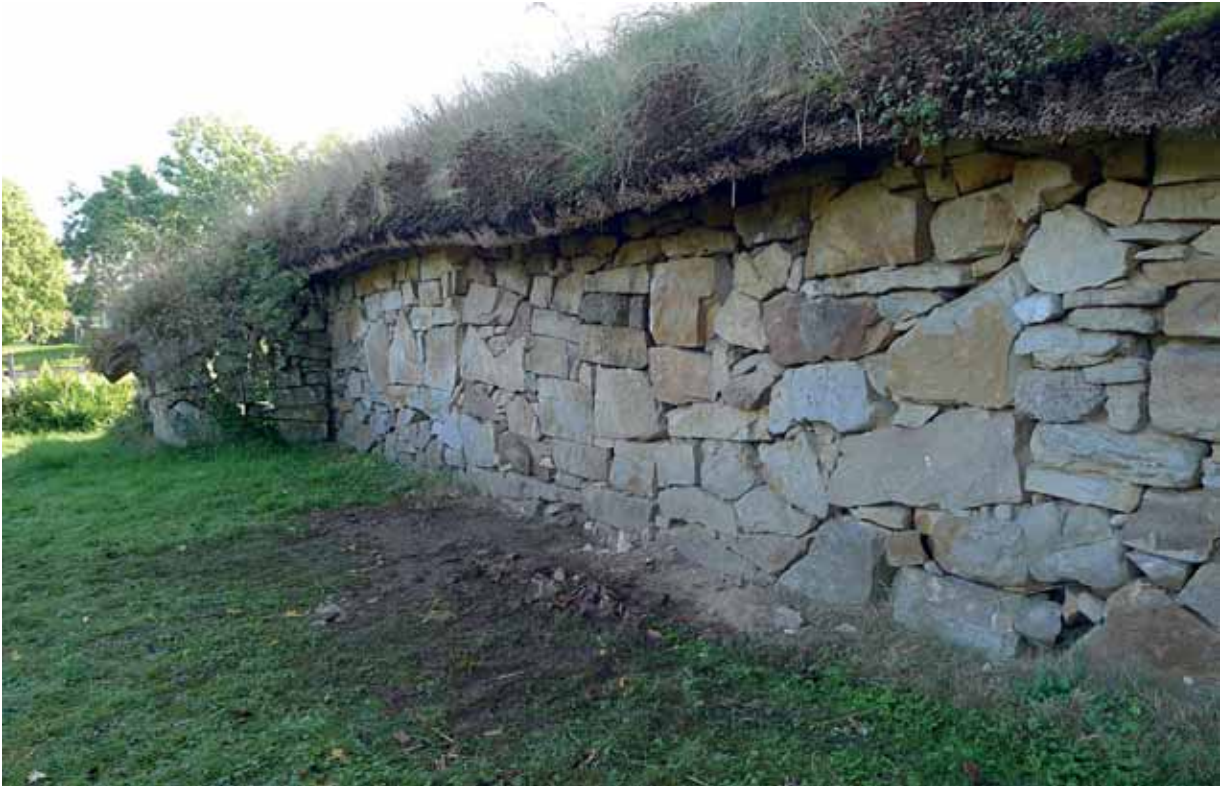
Murpartiet återuppfört. sept. 2015.

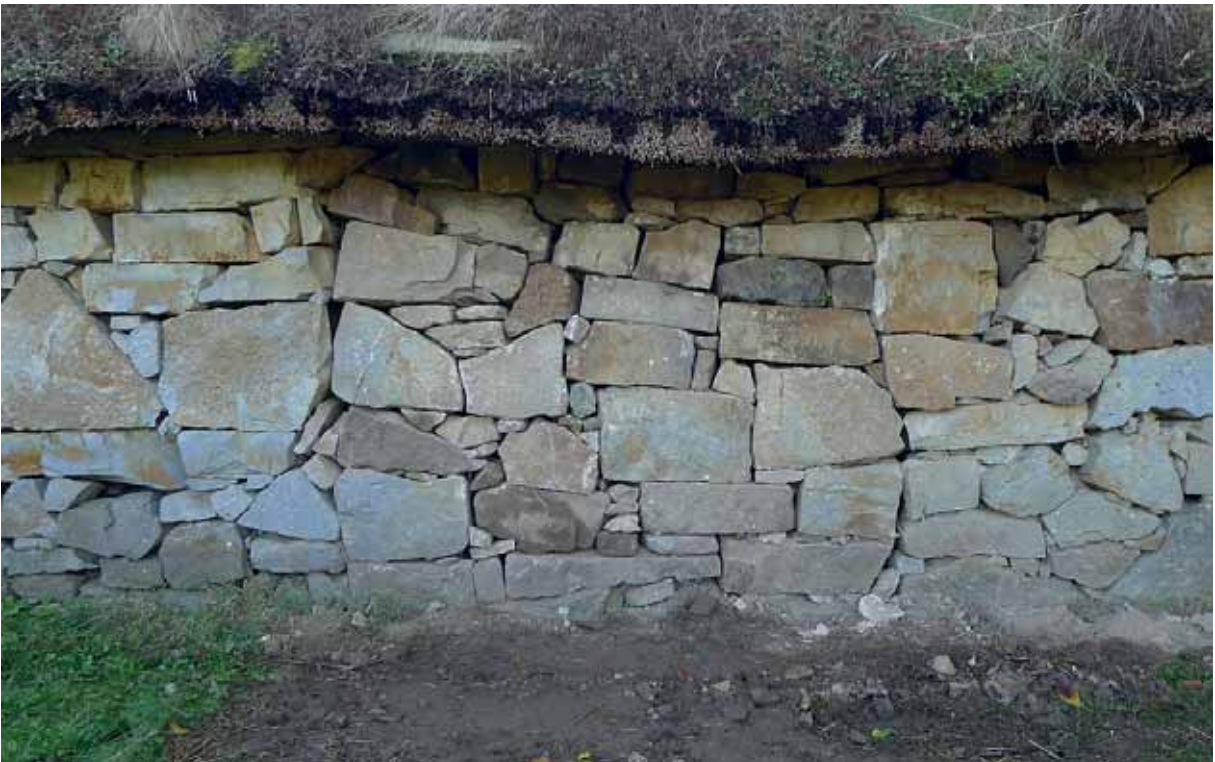
Stenarna i fasad återlades i huvudsak som de tidigare legat. Vissa säkringar gjordes till närliggande murverk. Sept. 2015.

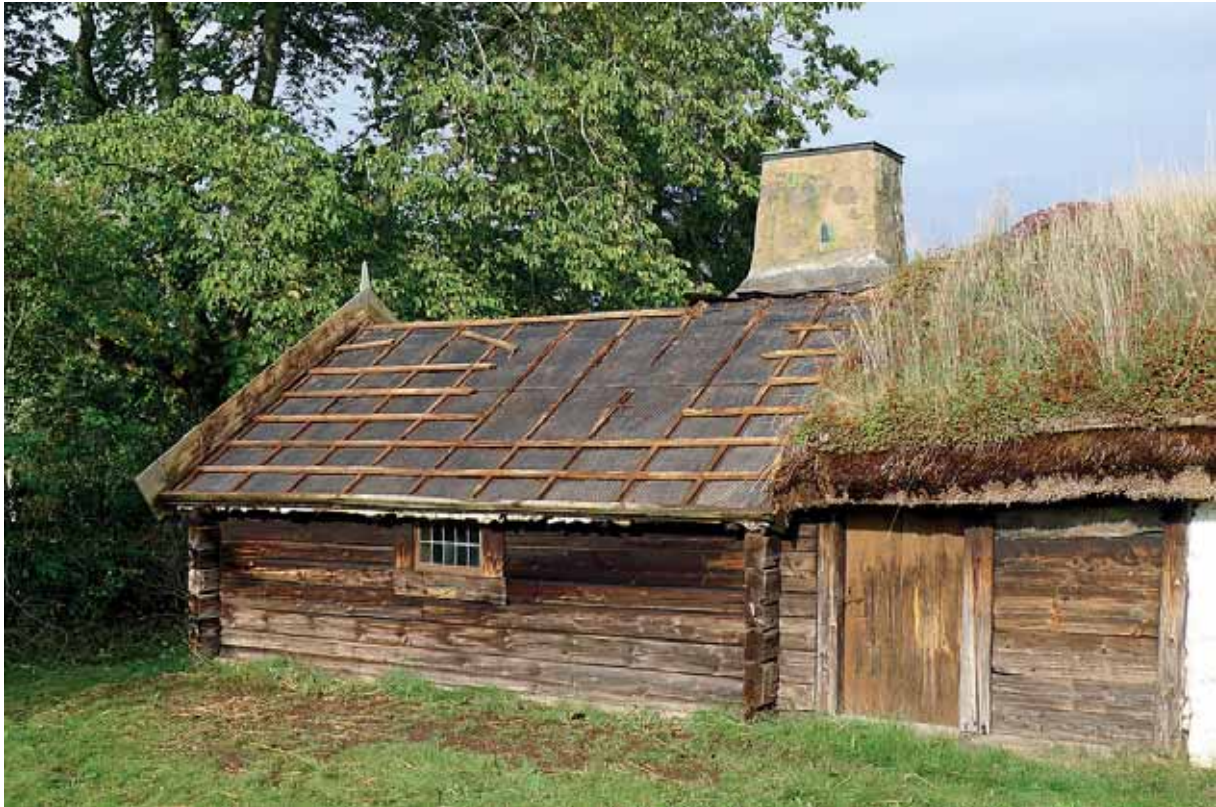
Bostadsdelen - föreningens medlemmar tog ner den gamla uttjänta vassen och torven. Platonmattan ligger kvar. Delar av läkten får ersättas. Sept. 2015.

- På takpanelen ligger en Platonmatta, som tillförts vid någon tidigare omläggning (1970-talet?). Vassen hade varit bunden mot en ordinär ”tegeläkt”, som bibehölls där den var i acceptabelt skick.
- Läkten kompletterades med ny läkt på större delen av taket.
- Ny vass bands på båda takfallen. Som täckespröt har rakvuxna hasselkäppar använts.
- Över nocken lades en våd med Platonmatta för extra skydd mot läckage.
- Taket saknade mullstockar - endast plank monterade alltför nära takfoten. Nya mullstockar av gran, fästade in mot vasslagren med grankvistar.
- Ny torvtäckning i två ca decimetertjocka lager, båda ”riktig” hårdvallstorv lagda med undre lagret med grässvålen nedåt och övre lagret med gräset uppåt. Torvtäckningen gjordes av föreningens medlemmar sedan vassläggningen avslutats.

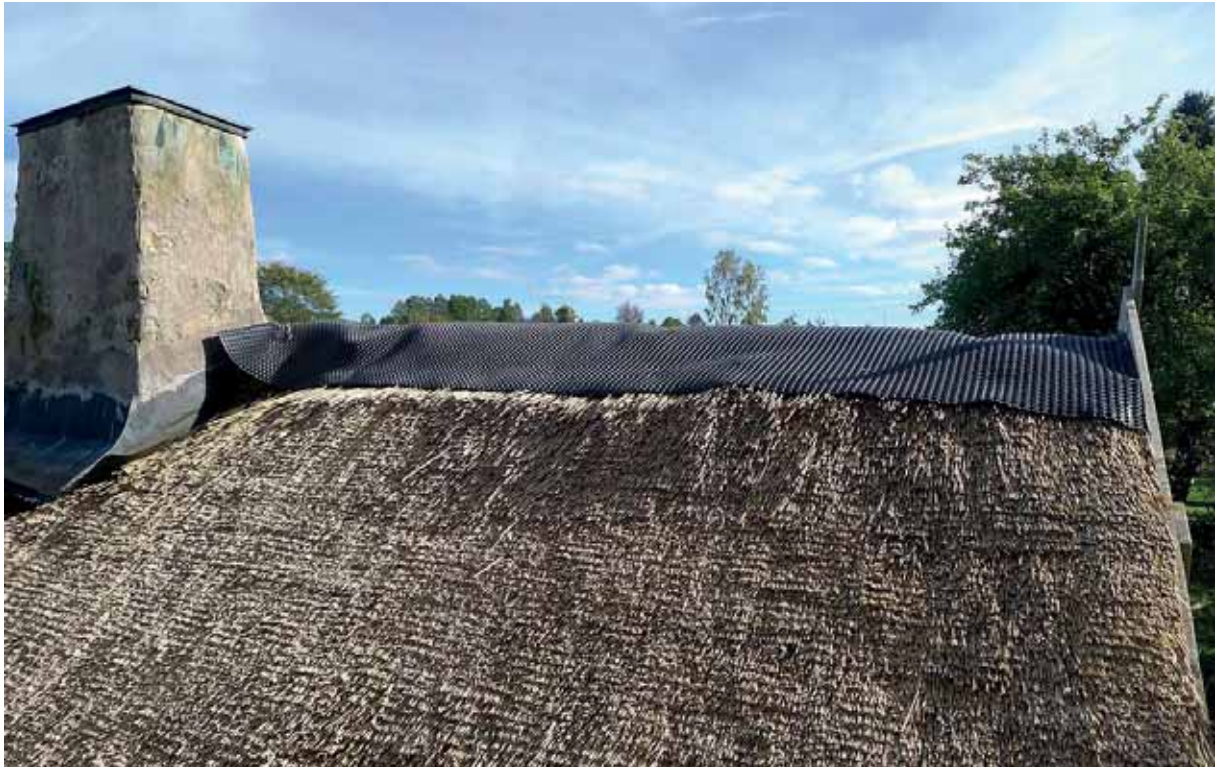
Som extra skydd mot läckage lades en våd Platonmatta övernocken... 7 okt. 2015.

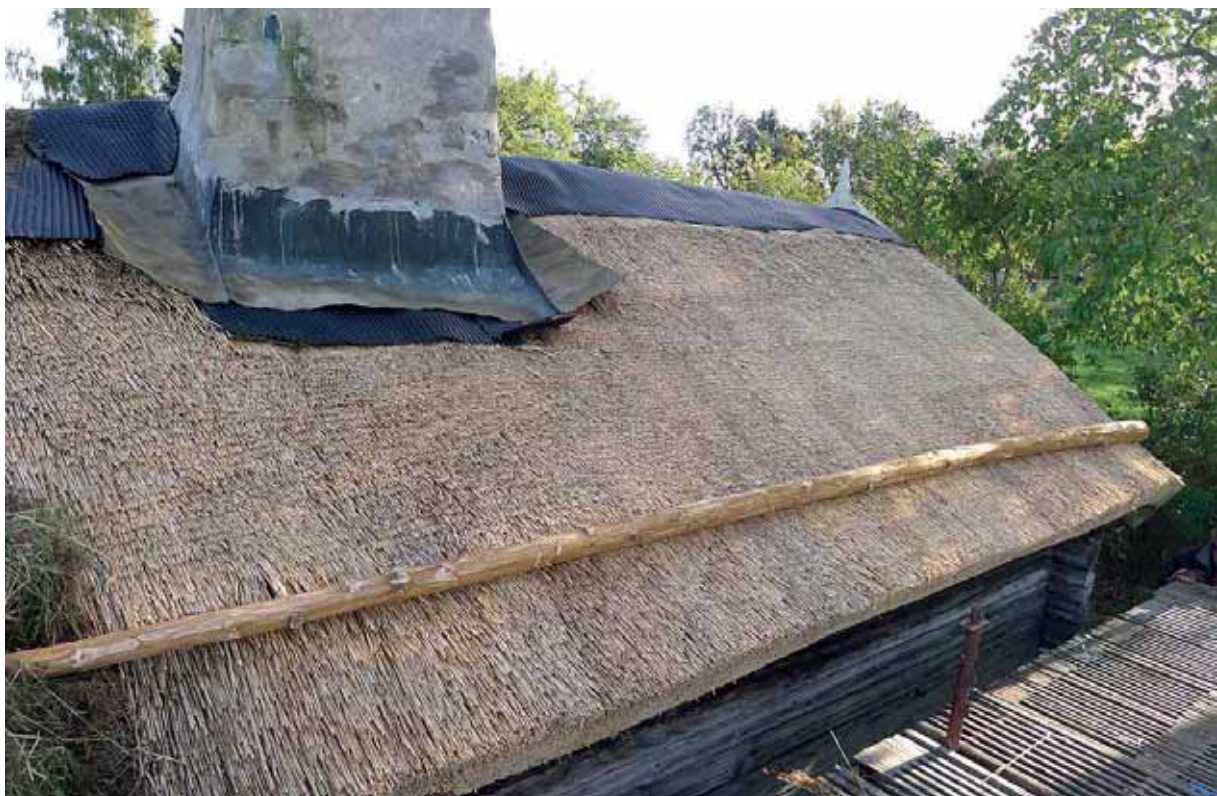
... och kring skorstenen. Mullstockar av gran monterades. 7 okt. 2015.

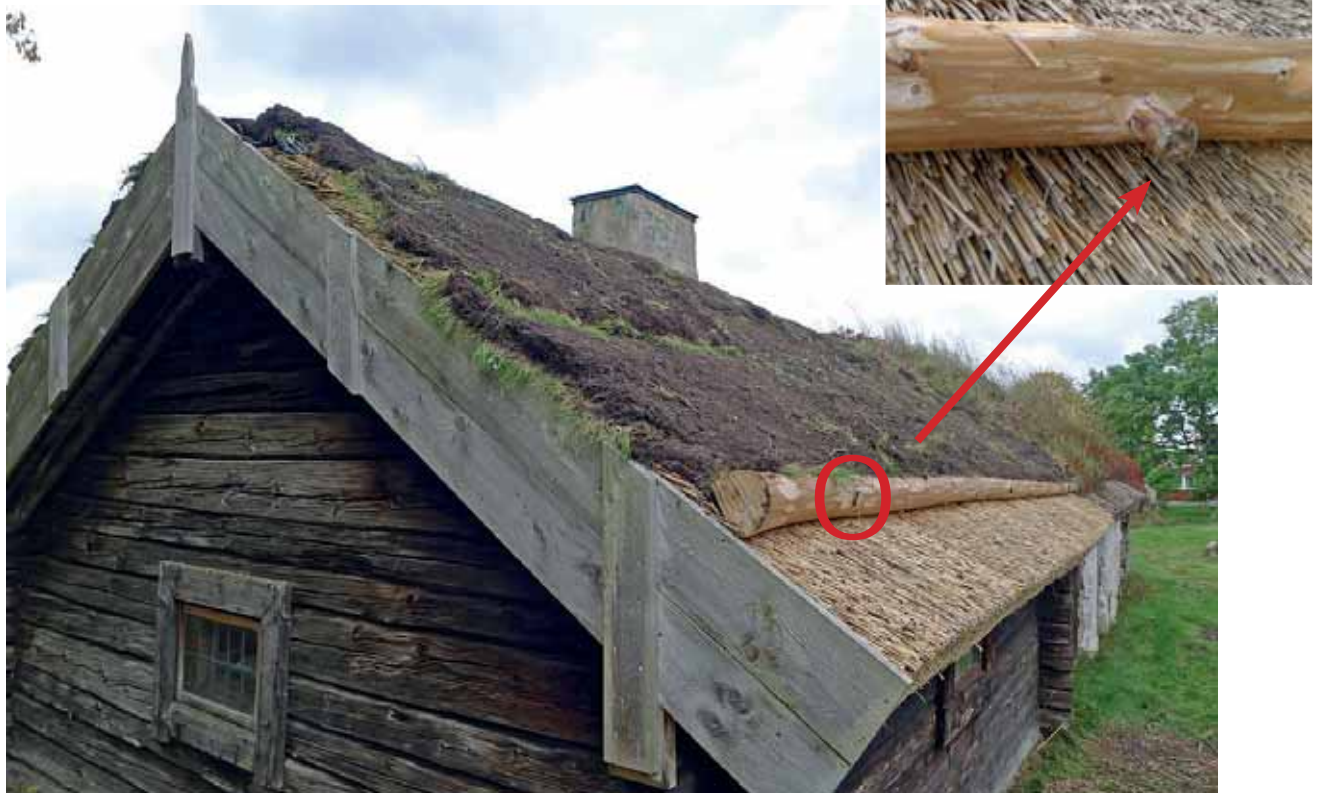
Mullstockarna hålls fast in i vasstaket genom ungefär meterlånga grangrenar, synliga som en träangel i mullstocken. Tre på varje sida. 12 okt. 2015.

Det är också viktigt att mullstockarna på taket hålls något sånär fria från gräs som växer så högt att det lägger sig över dem och förhindrar torkning. Taket bör därför slås någon eller ett par gånger under sommaren. Låt heller inte träd slå rot i taktorven.
