# Bengtssonska magasinet, Vara

## Lastbrygga och ramp 2015

Bengtssonska magasinet - lastbrygga och ramp 2015  
Kv. Örnen 3  
Vara kn, Västergötland  
Antikvarisk slutbesiktningsrapport  
Thomas Carlquist  
Byggnadshistorisk rapport 2015:9

Antikvarisk slutbesiktningsrapport.

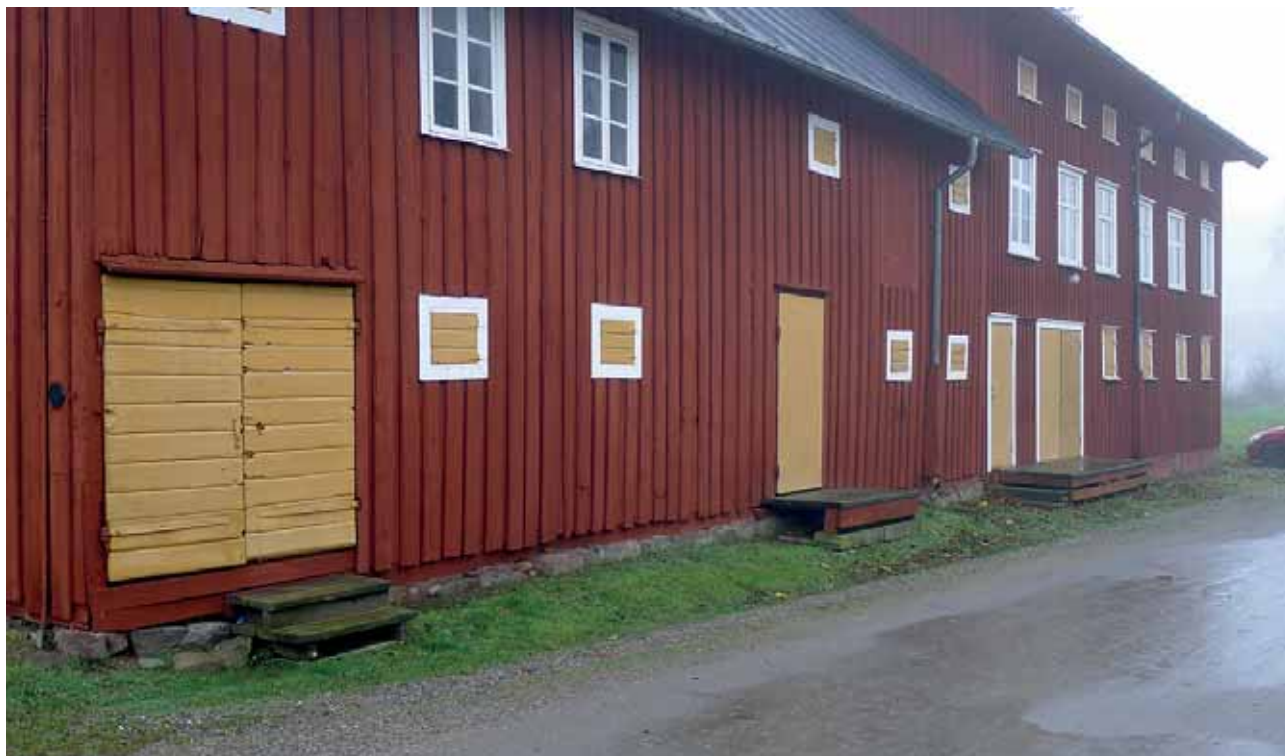
*Bengtssonska magasinet, fasad med ingångar, yttertrappor och lastbryggor mot öster före arbetena.  
Foto nov. 2014.*

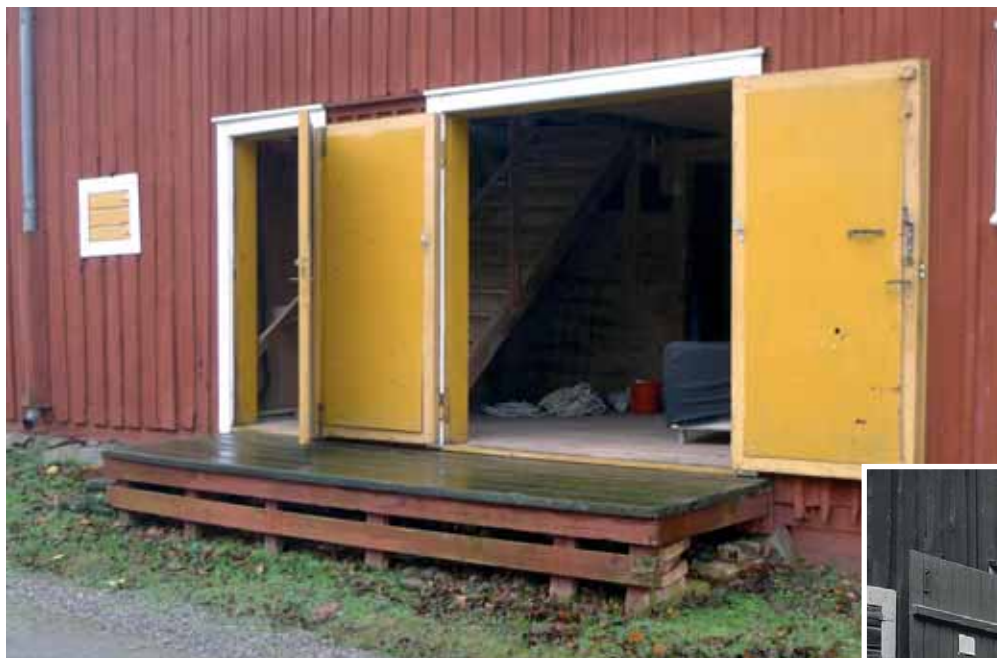
*Ovan: Norra lastbryggan med dittillsvarande ingångar till det yngre magasinet. Nov. 2014.*

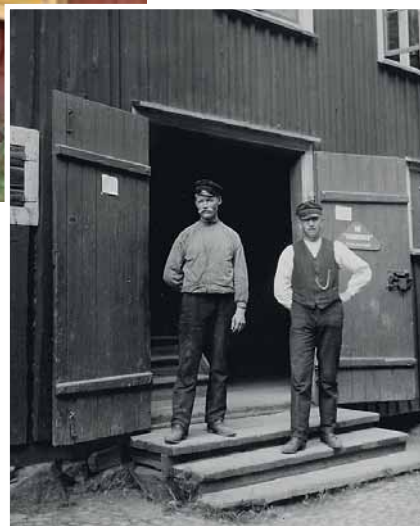
*Höger: På 1940-talet såg samma parti något annorlunda ut, med en enklare trätrappa och traditionella bräddörrar med narar, som också ledde rakt in till trappan till övre vån. Foto i Vara hembygdsförening.*

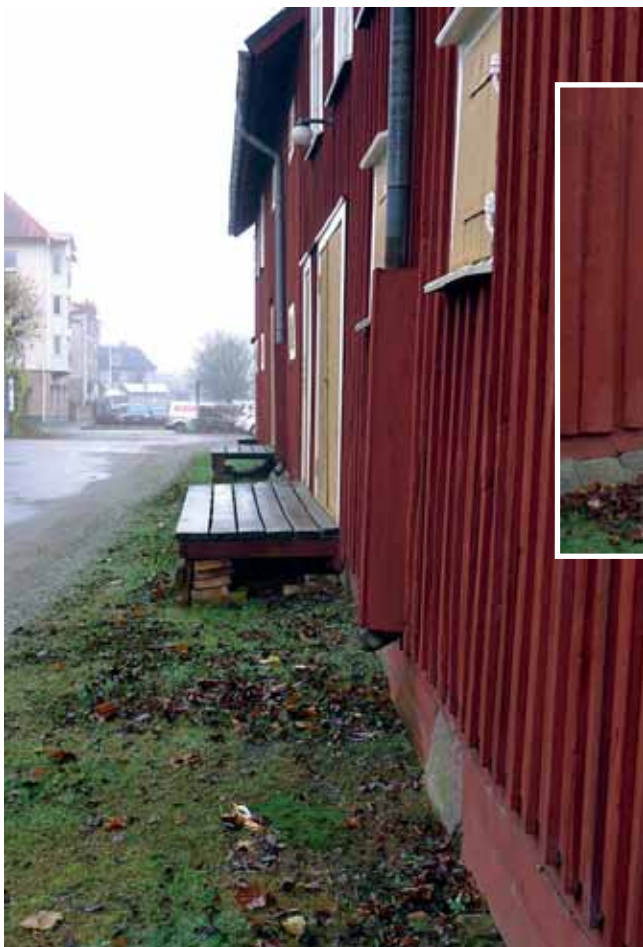
*Vänster: Platsen intill väggen dit rampen tänkes leda. I bakgrunden lastbrygga och trätrappa till de båda södra ingångarna. Nov. 2014.*

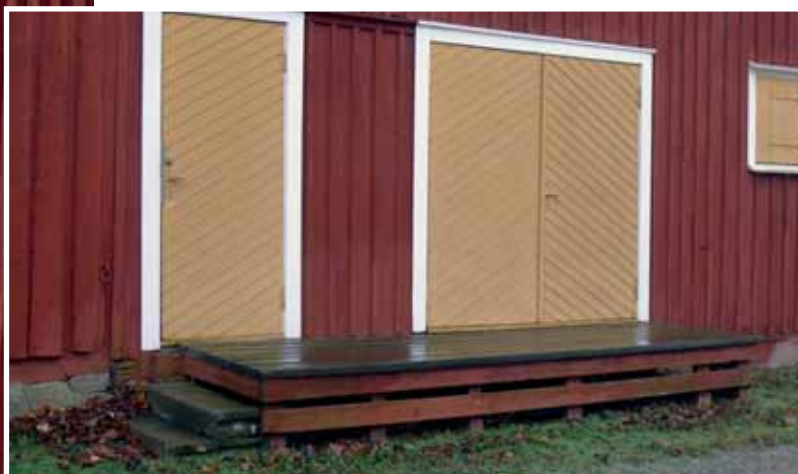
*Ovan: Nordliga lastbryggan - med trappsteg av betongblock till vänster. Nov. 2014.*

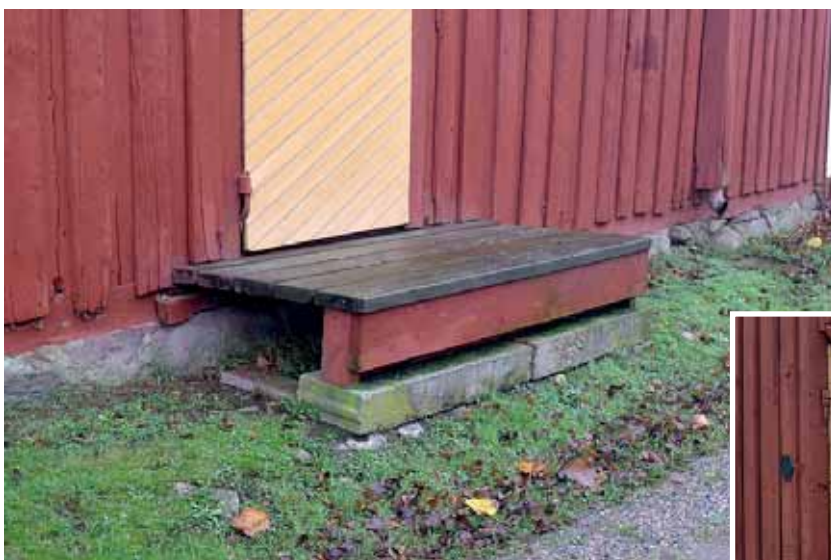
*Ovan: Mellersta lastbryggan - även här bör betongblocken ersättas med trä.*

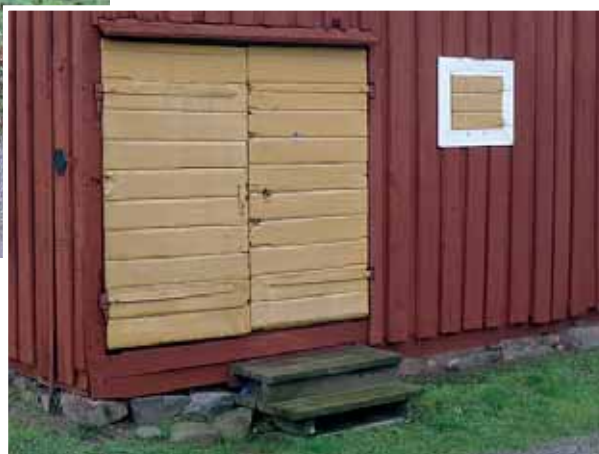
*Höger: Sydliga ingången - trappan skulle kunna sträcka sig över båda dörrbladen. Nov. 2014.*

- Rampen dras ut mot norr, där den, för att minimera dess längd, möter ett markparti som dels är något förhöjt, dels är satt med gatsten.
- När rampen är i bruk, kan också ett nytillverkat räcke monteras längs lastbryggans yttre del. Räcket är avsett att tas ner (det är tillverkat i demonterbara delar som en byggsats) när det inte behövs och förvaras t ex i byggnaden. Normalutseendet på den nya lastbryggan är alltså att varken rampen eller räcket ska vara synliga.
- Den mindre, mellersta, lastbryggan nytillverkades av återanvänt virke, varvid alla betongdelar ersattes med natursten.
- Till den södra ingången med pardörrar nytillverkades en enkel trappa av trä, likadan som den befintliga men som nu rör över båda dörrbladen.

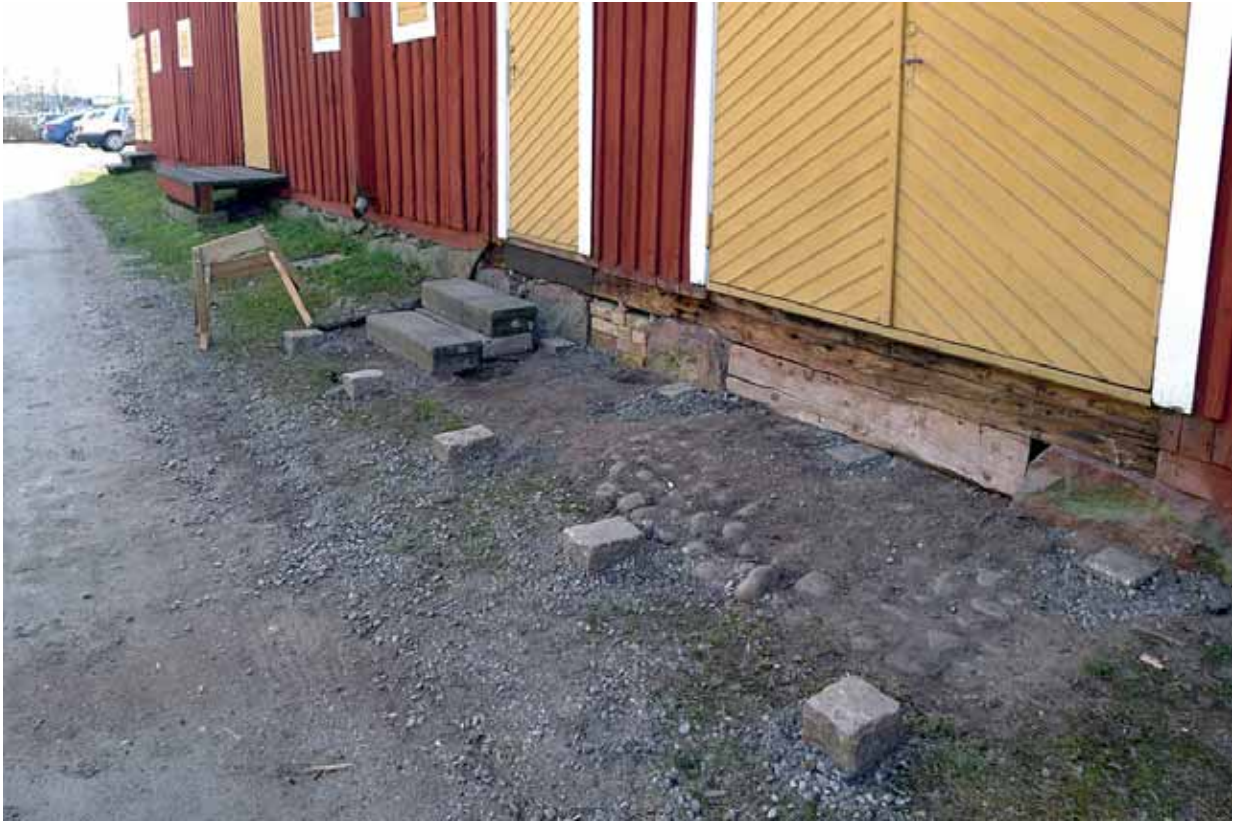
*Lastbryggan borttagen och nya fundament av gatsten har placerats som stöd för de blivande stolparna. Notera resten av den tidigare kullerstensbeläggningen. 7 april 2015.*

- Befintlig lastbrygga är riven/demonterad och ersatt av en likadan, dock en plank, ca 20 cm, bredare och ca 30 cm längre mot söder. Ramsågade plank från Krogstorps såg, Essunga Krokstorp 411, 465 94 Nossebro. Oljade med linolja på byggnadsplatsen.
- Upplagen mot mark i den mån de fanns, är ersatta med natursten.
- Trappstegen av betong på södra kortsidan är ersatta av en nybyggd trätrappa.
- En mindre yta av den ursprungliga fältstenen togs fram (under sentida övertorvning) och gatsten sattes invid trappan.
- I samband med den nya trätrappan monterades också en liten handledare av trä i traditionell modell på magasinets väggen.
- En ramp av durkplåt konstruerades så att den, när den inte är i bruk, förvaras inskjuten under lastbryggan. Rampen kan enkelt manövreras av en eller två personer för att placeras i läge.

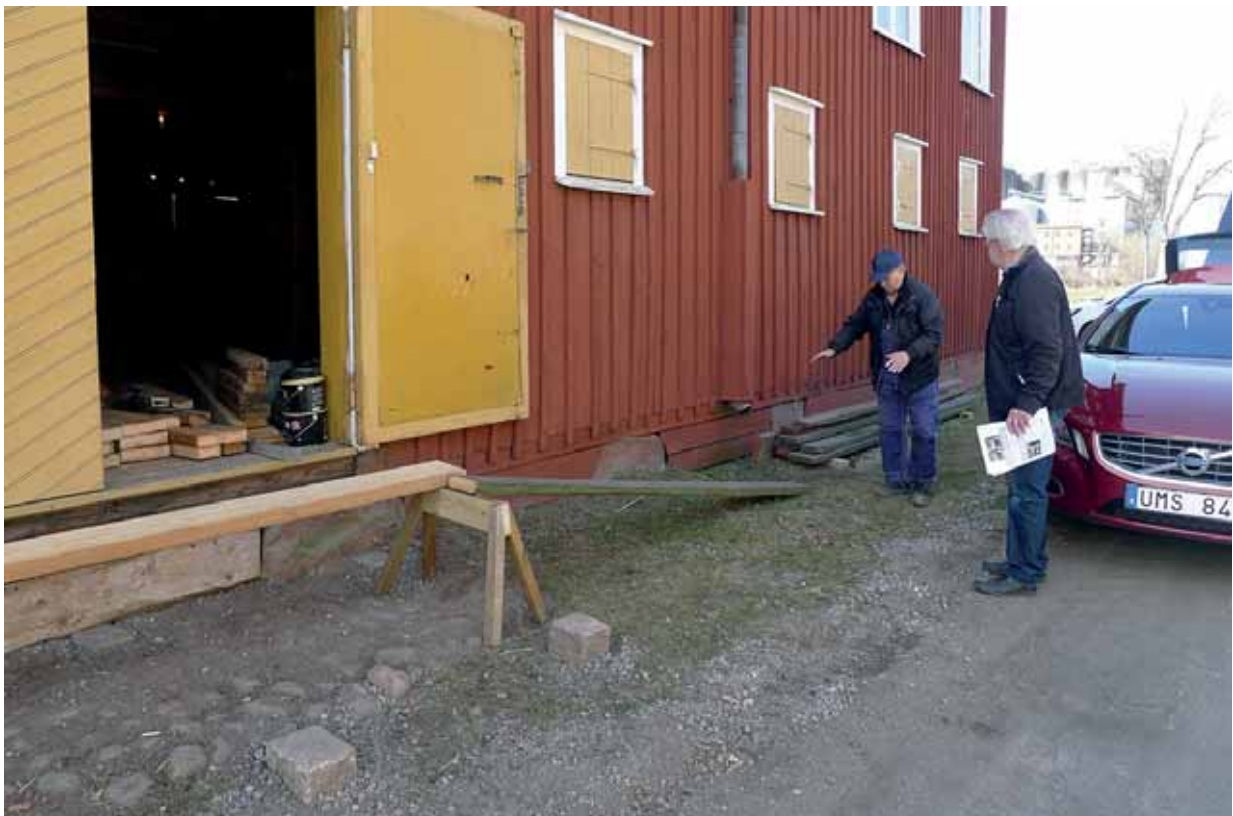
*Jormar Svantesson t.v. och Ingemar Olsson diskuterar utsträckningen av den blivande rampen. 7 april 2015.*

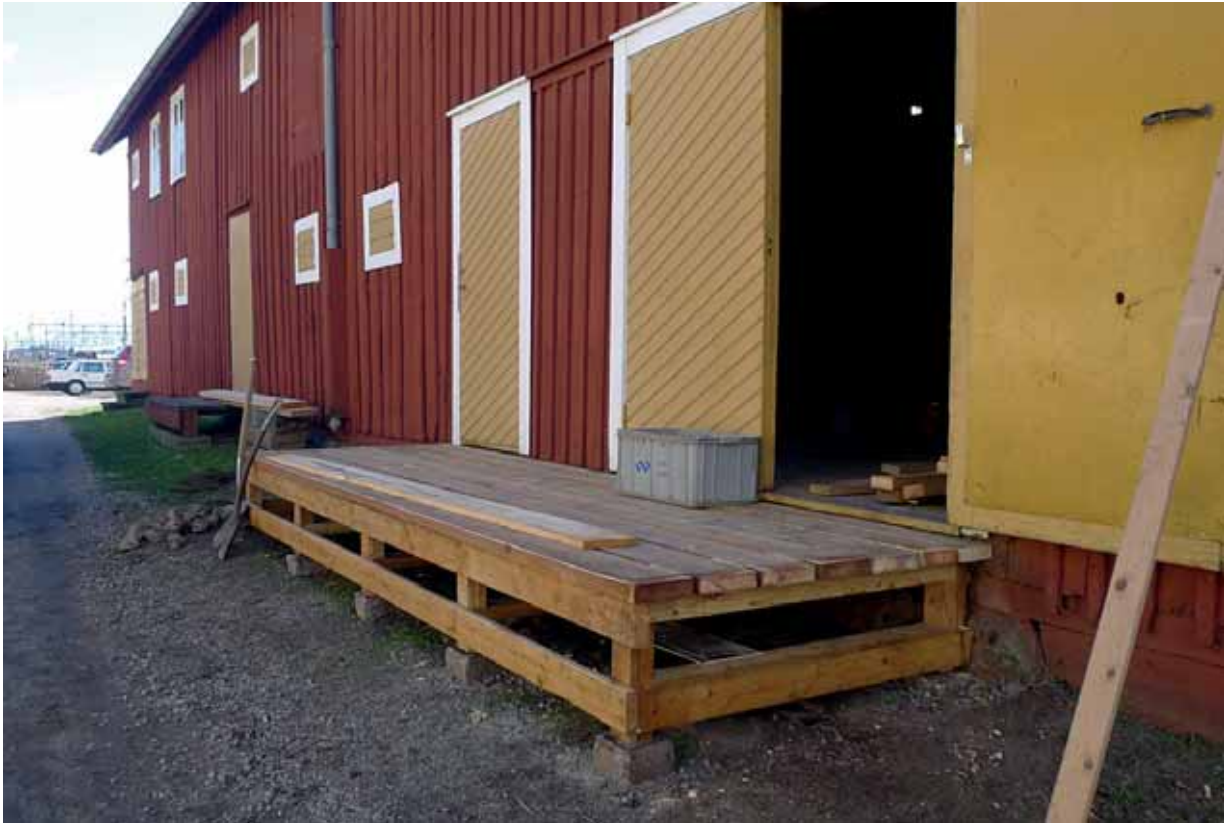
*Ny lastbrygga med utrymme på gaveln för den blivande in- och utdragbara rampen. Bryggan är en bräda (ca 20 cm) bredare än den gamla. 16 april 2015.*

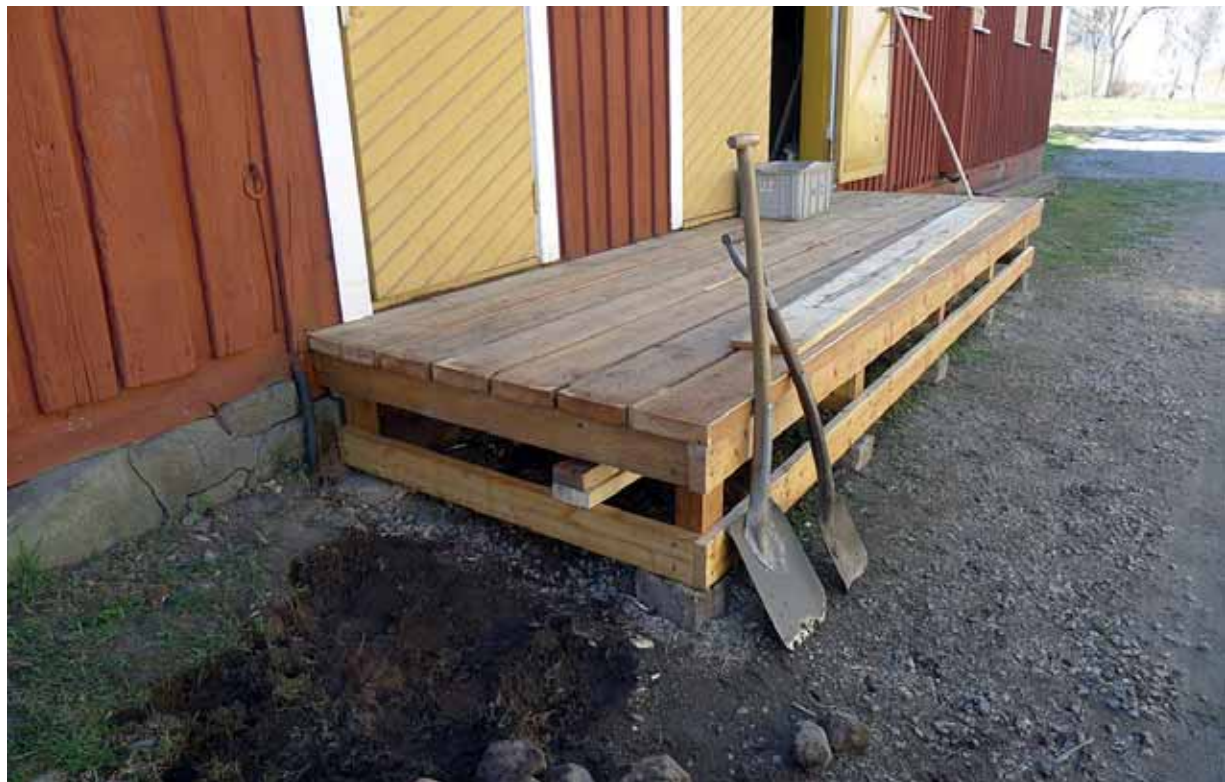
*Den nya lastbryggan förlängdes också ca 30 cm mot söder jämfört med den gamla som slutade "inne på" dörrbladet. 16 april 2015.*

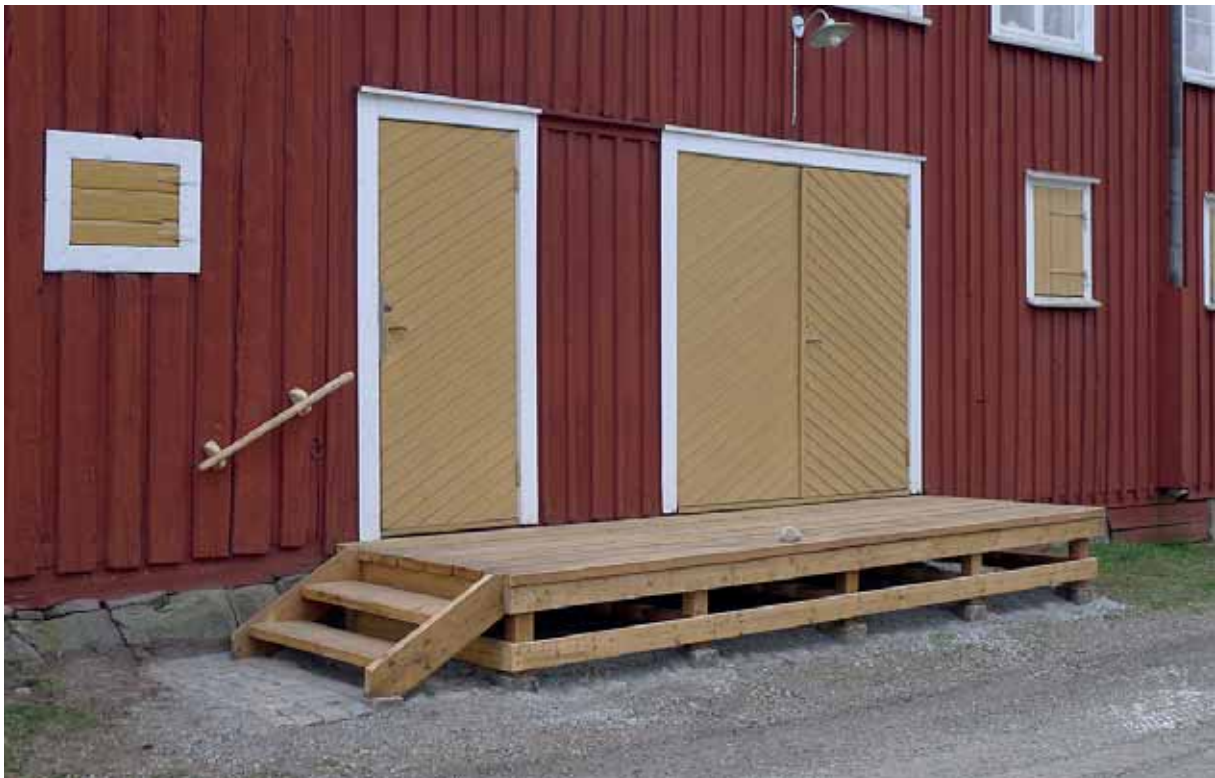
*Nya trappsteg och en enkel handledare av trä i traditionell modell. 24 april 2015.*

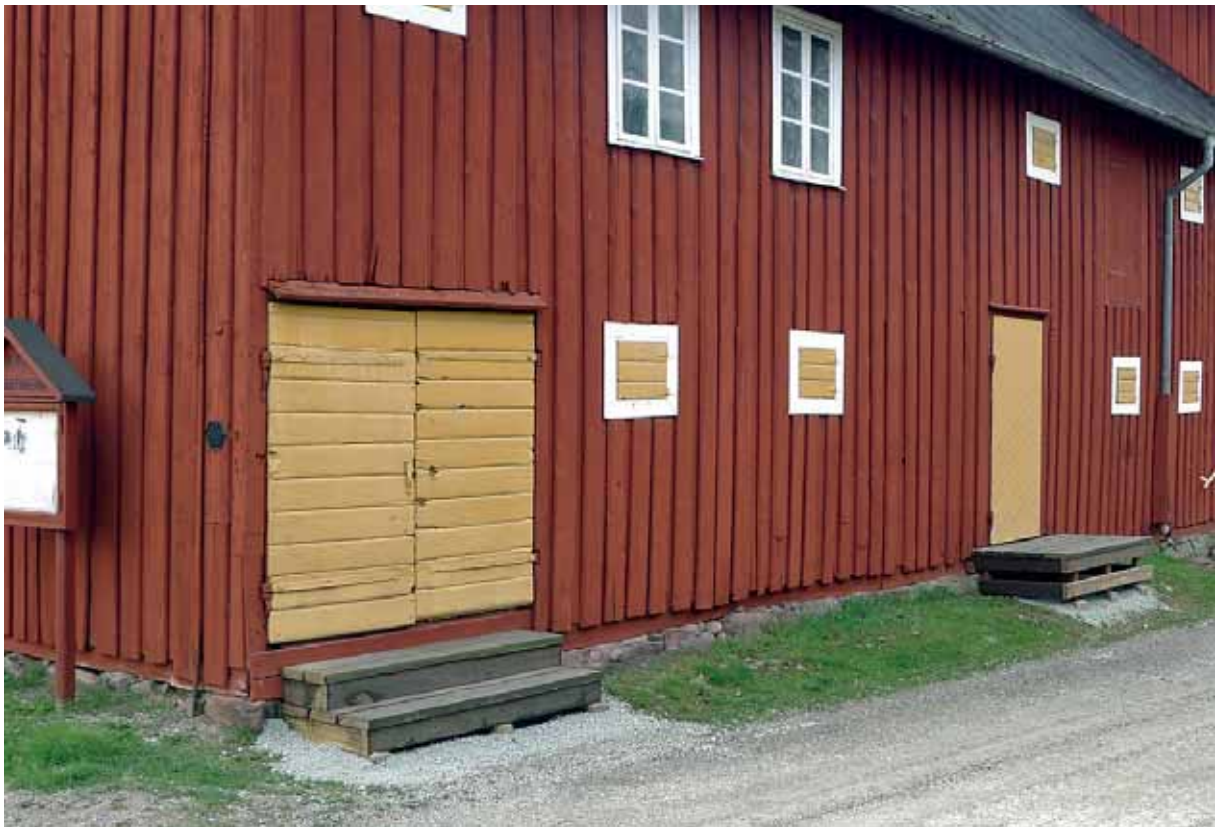
*Den närmaste trappan förlängdes med återvänt virke så att den täcker båda dörrbladen.  
Lilla lastbryggan till höger av samma typ som den större, också nybyggd utan inslag av betong.  
24 april 2015.*

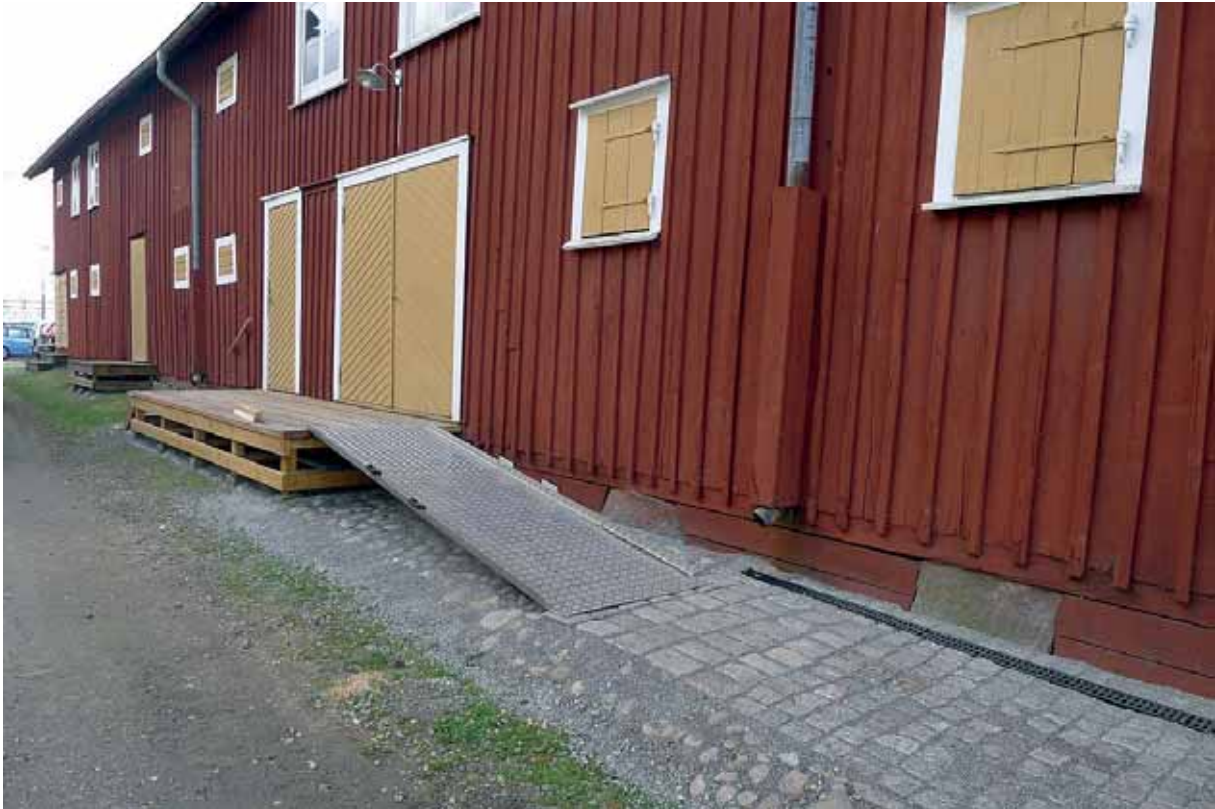
*Rampen tillverkades av durkplåt och marken höjdes någon dm samt sattes med återanvänd gatsten och kullersten. När rampen inte används förvaras den inskjuten under lastbryggans däck. 25 maj 2015.*

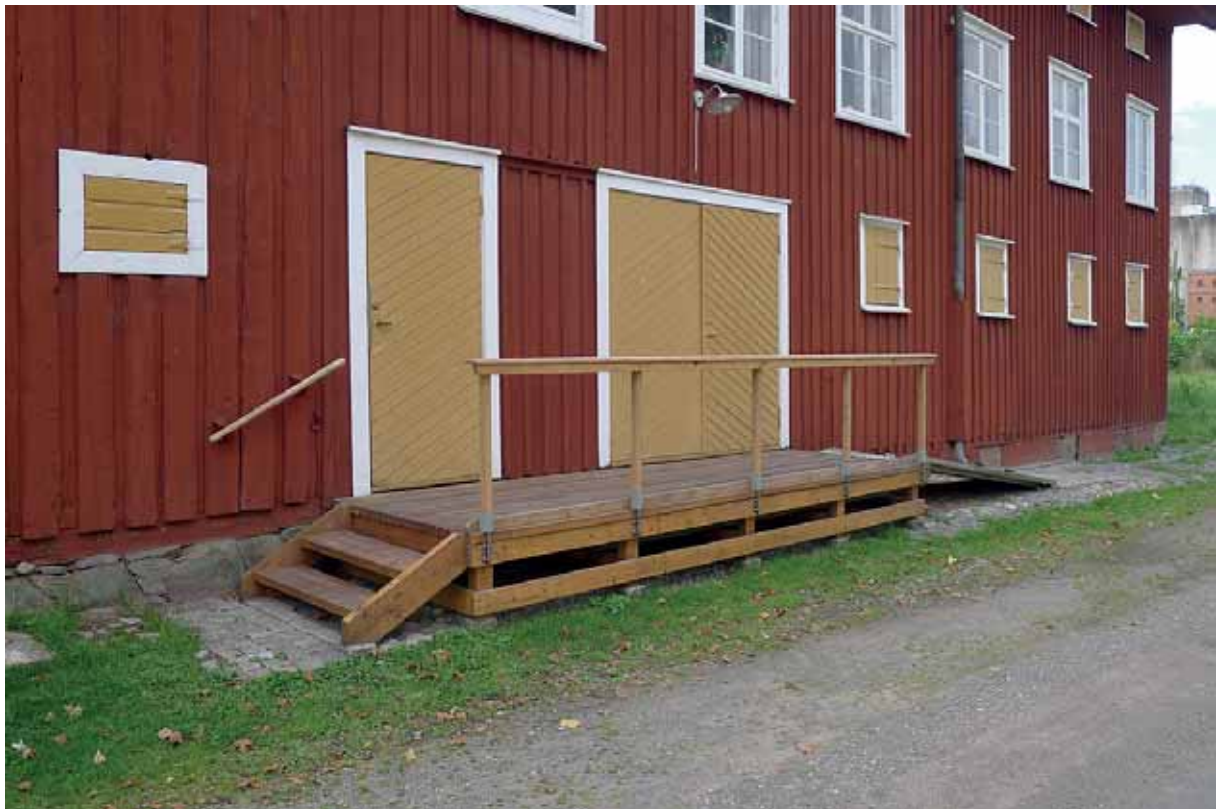
*Räcket är demonterbart och är tänkt att bara användas vid besök av grupper eller när rampen är i bruk. 4 sept. 2015.*

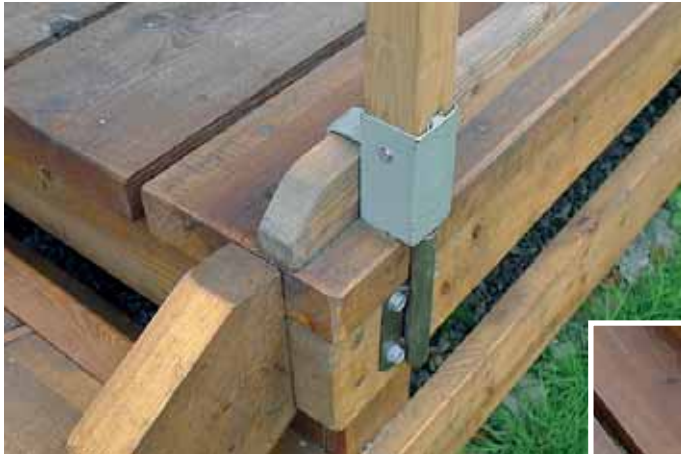
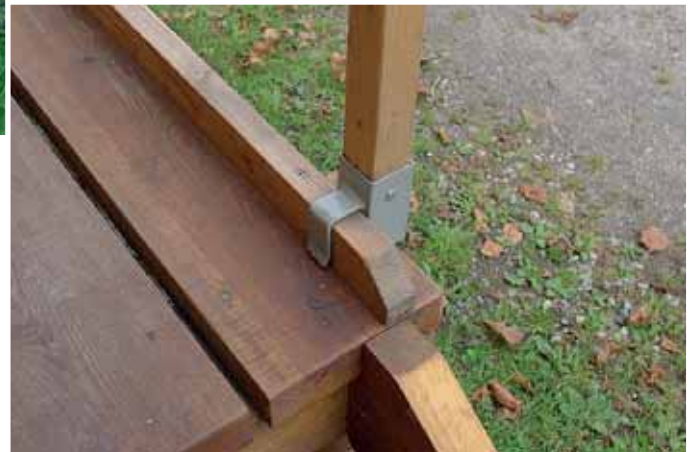
*Beslagen till det demonterbara räcket specialtillverkades för ändamålet. 4 sept. 2015.*

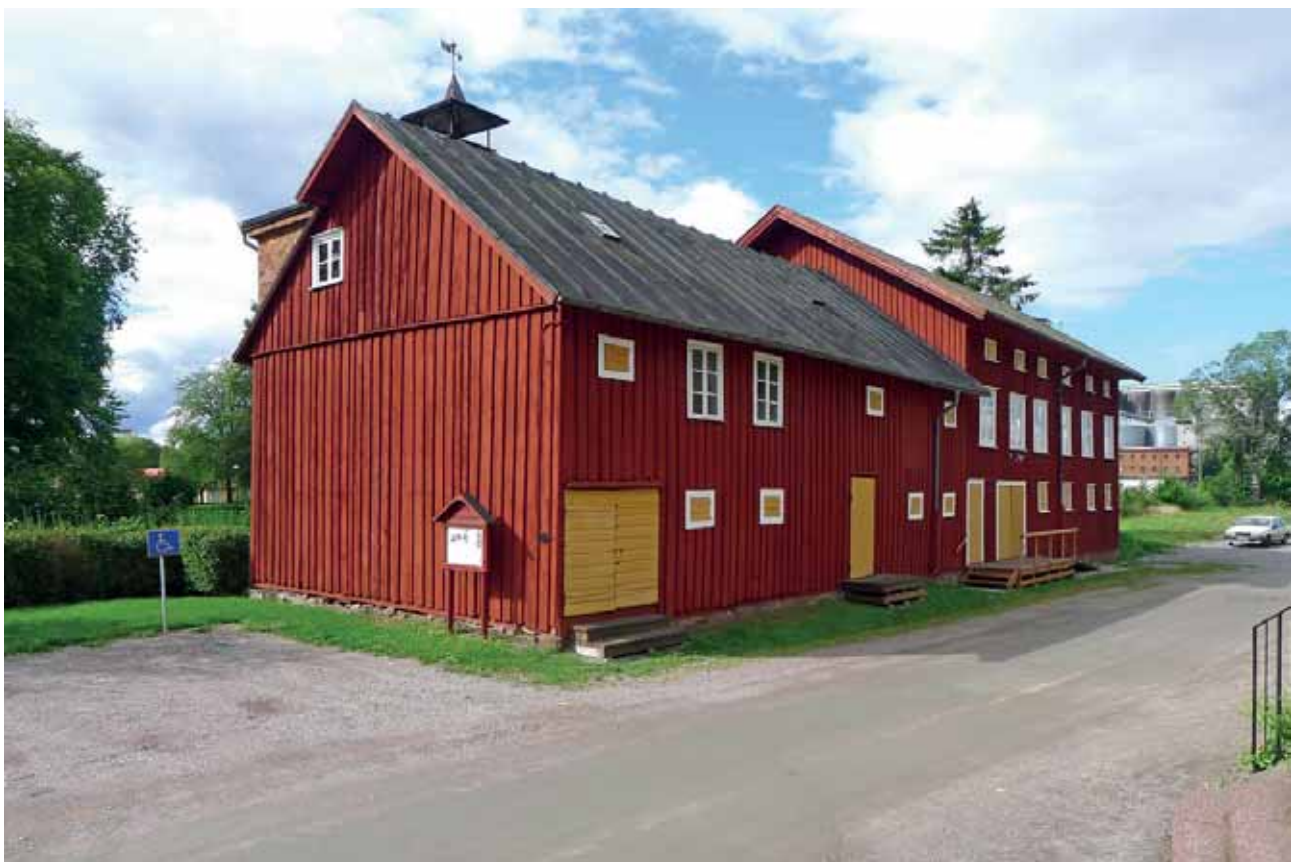
*Magasinet efter arbetenas avslutande. 4 sept. 2015.*
