Töreboda järnvägsstation - restaurering 1996-97

Antikvarisk slutbesiktningsrapport

Byggnadshistorisk rapport 2016:10

Västergötlands
museum

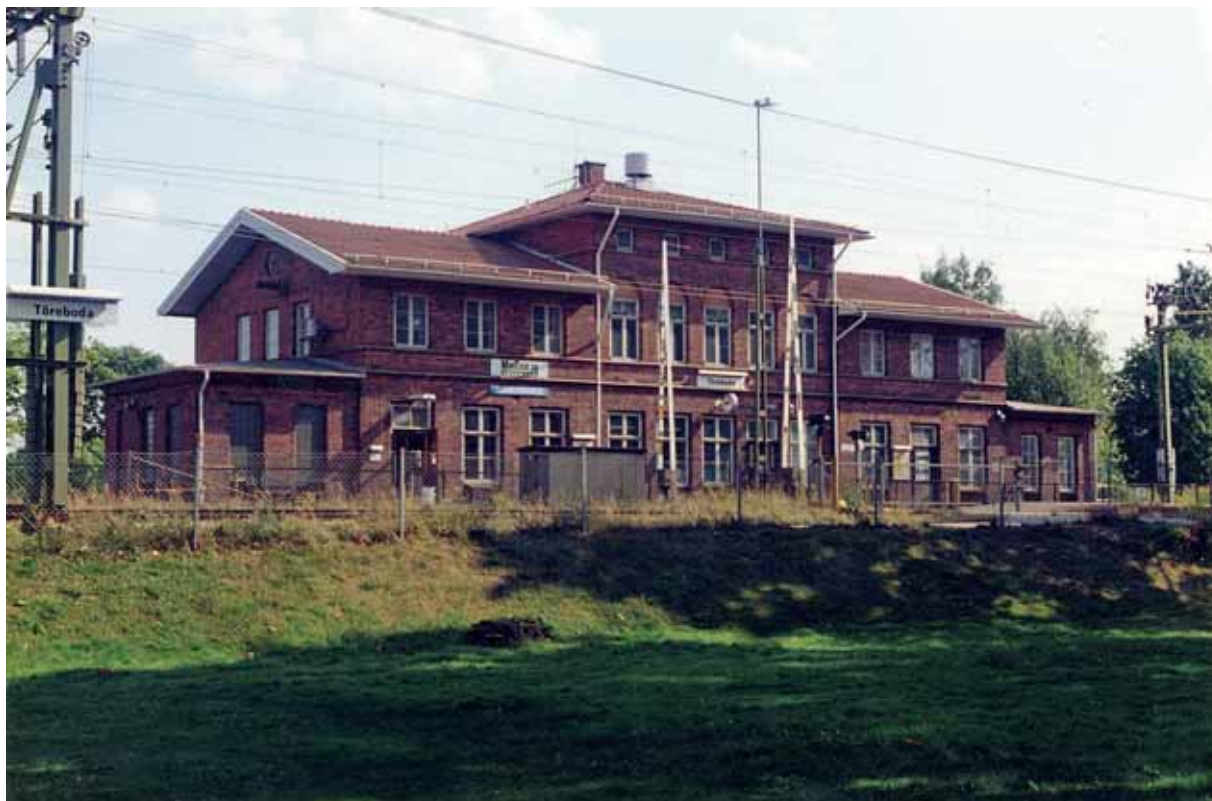
Stationshuset sett från Kungsgatan i aug. 1996. En (sekundär) skorsten återstår, flankerad av en rund ventilationshuv av plåt.

- På taket har vidare rekonstruktion skett av två av de tidigare sju tegelskorstenar som är synliga på flera äldre fotografier av byggnaden. (Antalet och utseendet har varierat, även vid jämförelse av äldre foton). De båda nya skorstenarna är murade av ringugnsbränt tegel från Bältarbo tegelbruk. På läns museets inrådan har hörnen fasats på samma sätt som på de gamla skorstenarna. Skorstenarna har försetts med höga wirestagade huvar med ”vindroder”. Huvarna är tillverkade av galvaniserad plåt och ej som handlingarna angav rostfri plåt, vilket skulle ha varit felaktigt på en byggnad av denna art. Därtill har två plåtklädda ventilationshuvar uppsatts i lägen där tidigare tegelskorstenar funnits. Inga sådana plåthuvar har tidigare funnits på byggnaden. Ytterligare en (fungerande) skorsten av tegel har uppmurats framför tornet mot kanalen. Då en sådan skorsten bör betraktas som ett sekundärt tillskott har denna murats med ”normalt” modernt tegel. Skillnaden i karaktär gentemot de rekonstruerade skorstenarna är obetydlig men synlig för den uppmärksamme betraktaren.

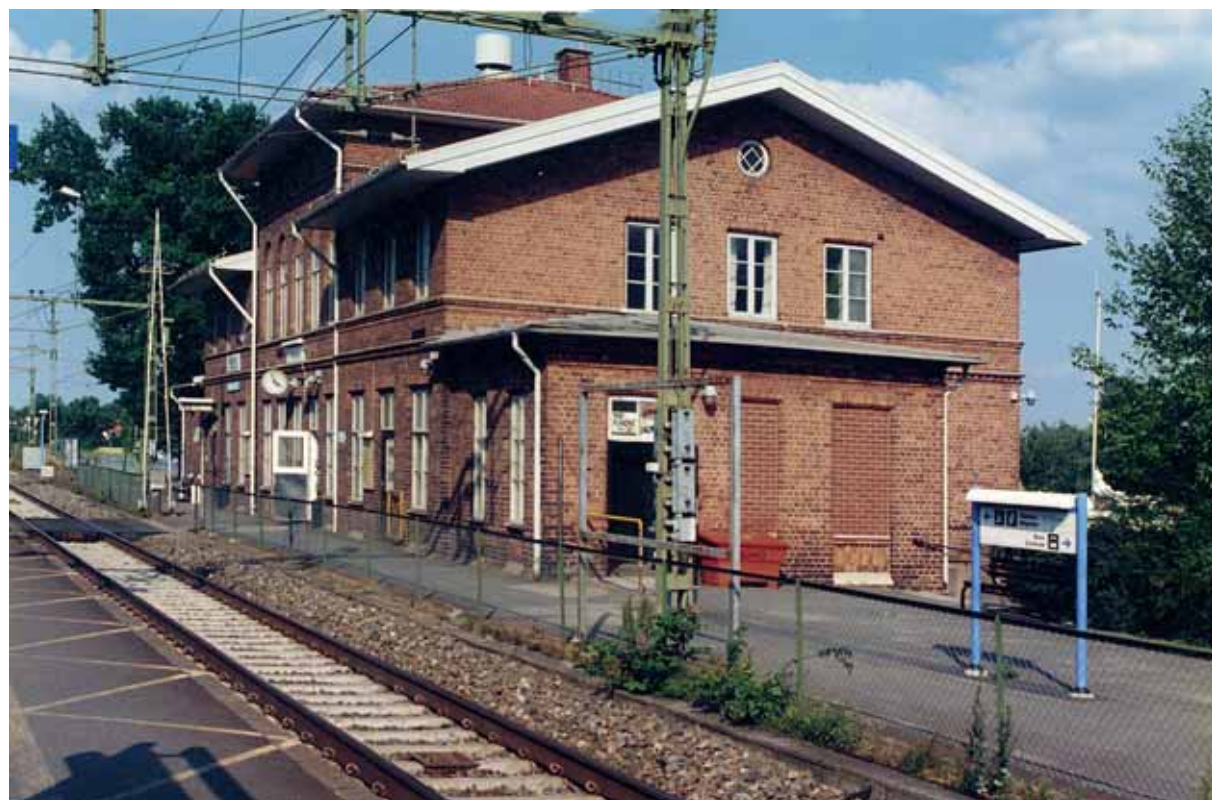
Observera de grova vindskivorna och de igenmurade fönstren i utbyggnaden. Aug. 1996.

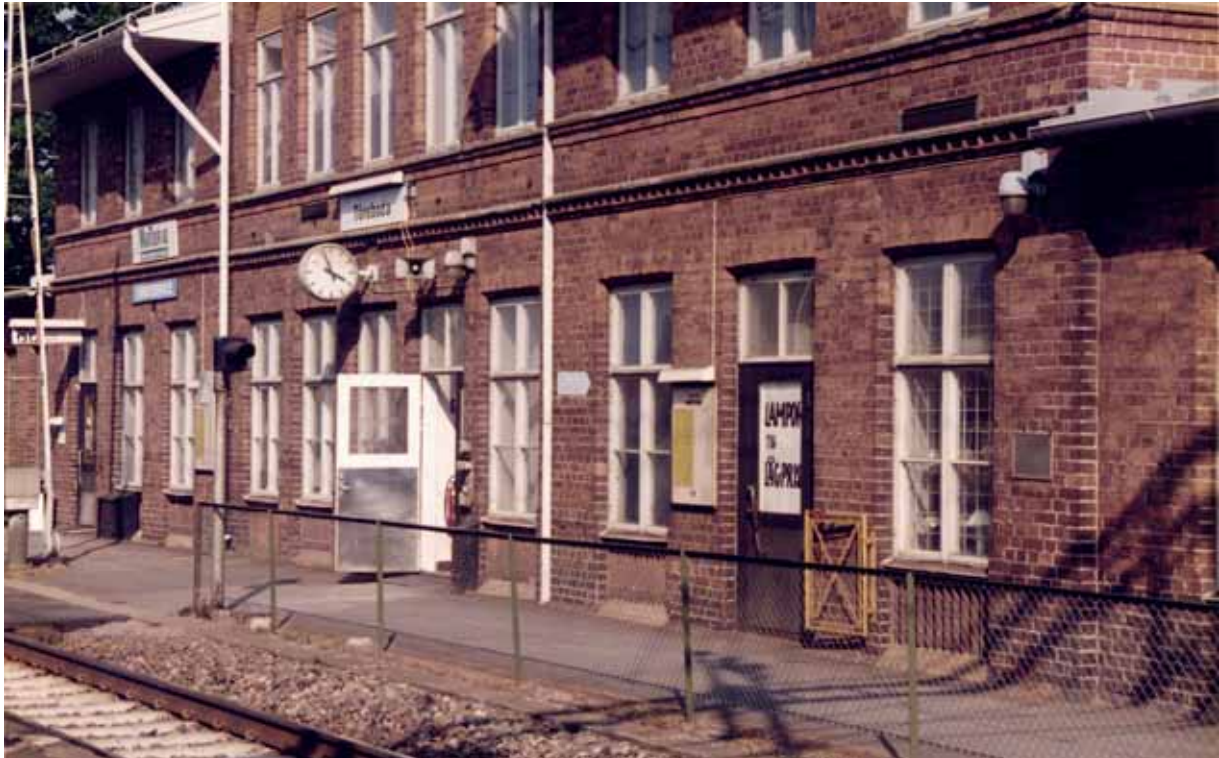
Samtliga ytterdörrar härrörde från moderniseringar på 1940- och 50-talen. Lägena för dörröppningarna har skiftat genom åren. "Lampor till lågpris" i fd 3 klass väntsals. Aug. 1996.

- Alla ytterdörrar är nytillverkade efter förebilder från äldre fotografier, dels från Töreboda, dels från Skövde, samt beträffande detaljer utifrån de bevarade äldre pardörrar som förvaras på vinden i Töreboda stationshus. Läns museet har bistått med ritningar till dörrar och detaljer till dessa där så har varit erforderligt. Alla ytterdörrar är målade mörkbruna, räa 2A-100. Beträffande de sedan länge försvunna dörrarna och glaspartierna i f.d. vestibulens utgång mot kanalen hade läns museet inledningsvis uttryckt tveksamhet inför ”återinsättandet” av nytillverkade sådana, då det inte är känt hur de gamla i detalj verkligen har sett ut, inte minst mot insidan. Det slutliga resultatet är dock, efter många diskussioner och justeringar, acceptabelt från kulturhistorisk synpunkt, men bör nog inte betraktas som en i alla stycken antikvariskt säker rekonstruktion. Helhetsintrycket är emellertid bra.

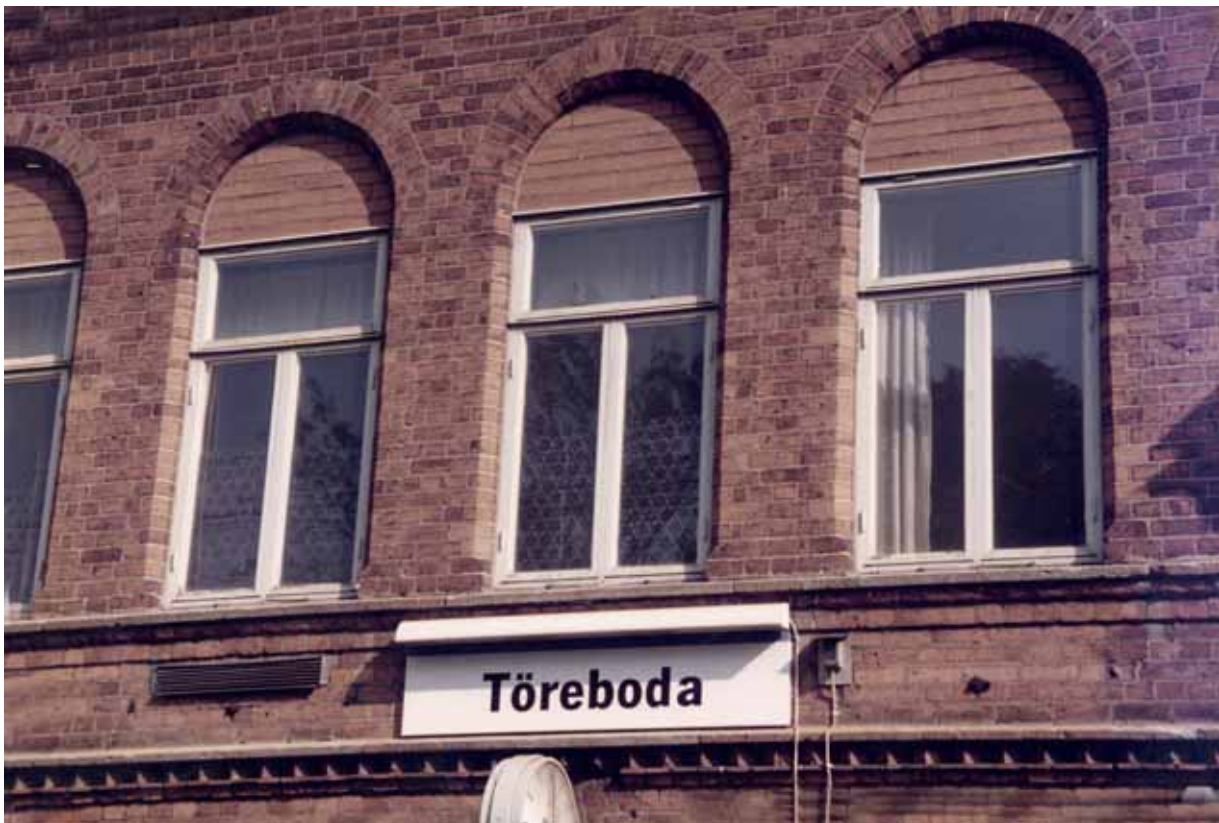
I övre våningen, som ursprungligen inrymt bostäder, hade de övre halvrunda delarna till de fem mellansta fönstren murats igen, möjligen i samband med en invändig taksänkning. Aug. 1996.

De fem mellersta fönstren i övre våningen mot spåren nyttillverkades med ursprunglig form och indelning. Jfr s 17. Maj -97.

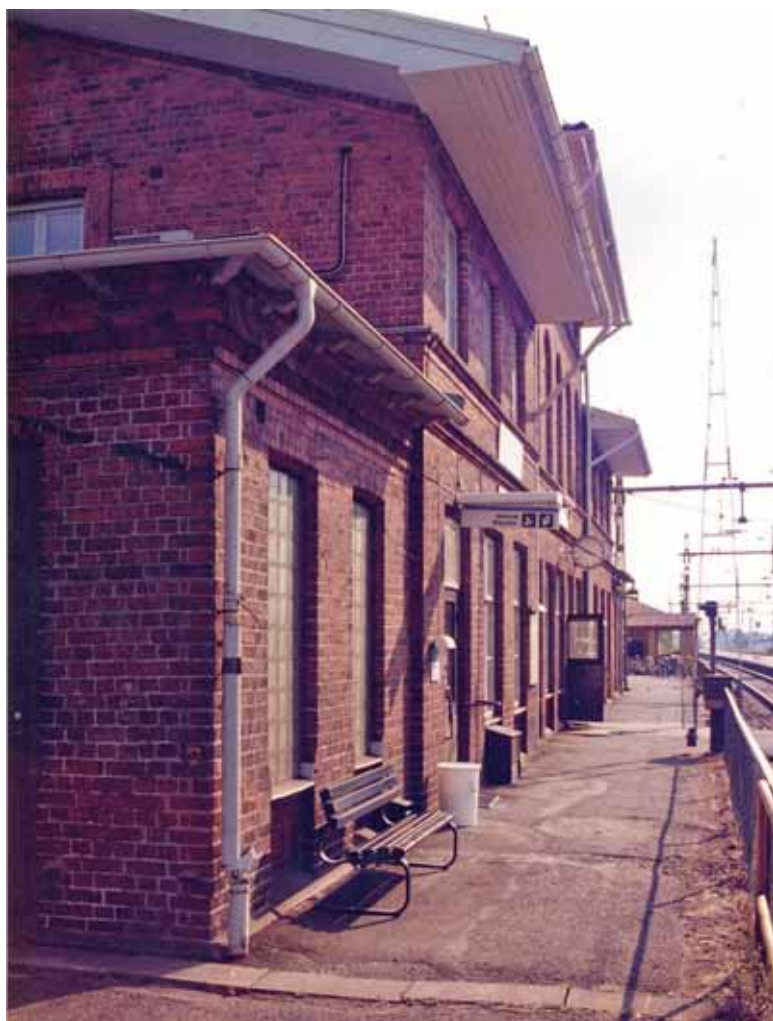
Högdelarnas taksprång var överallt inklätt med en lådliknande takfot, sannolikt på 1960-talet. Stuprören var av den moderna typen med runda krökar. Aug. 1996.

- De yttre delarna av takpanelen var, där takfoten under närmare 30 år varit inklädd med bräder, delvis gravt rötskadad. Den gamla takfoten var tillverkad av en grov spåntad och pärlad panel, som nu har ilagats och kompletterats med nytt virke av samma dimensioner och profilering. Takfoten bars av långt utskjutande profilerade sparrändar, vilka samtliga hade avbilats i underkant på husets långsidor då takfoten inkläddes. Länsmuseum hävdade att en korrekt rekonstruktion av dessa detaljers ursprungliga utseende är synnerligen viktig för en byggnad av denna karaktär och dignitet, och upprättade ritningar för en sådan rekonstruktion. I samband därmed monterades nya vindskivor med vattbräder av trä. Alla snickerier hörande till taket är målade grå, såsom de var vid nybyggnadstiden. Kulör: NCS 4502-Y.

- All vattenföring på byggnaden är nytillverkad i galvaniserad plåt efter förebilder från det normala utförandet decennierna närmast sekelskiftet 1900. Plåten har ej målats och läns museet menar att så heller ej är nödvändigt, då rör och rännor tidigare tycks ha lämnats omålade på detta hus.

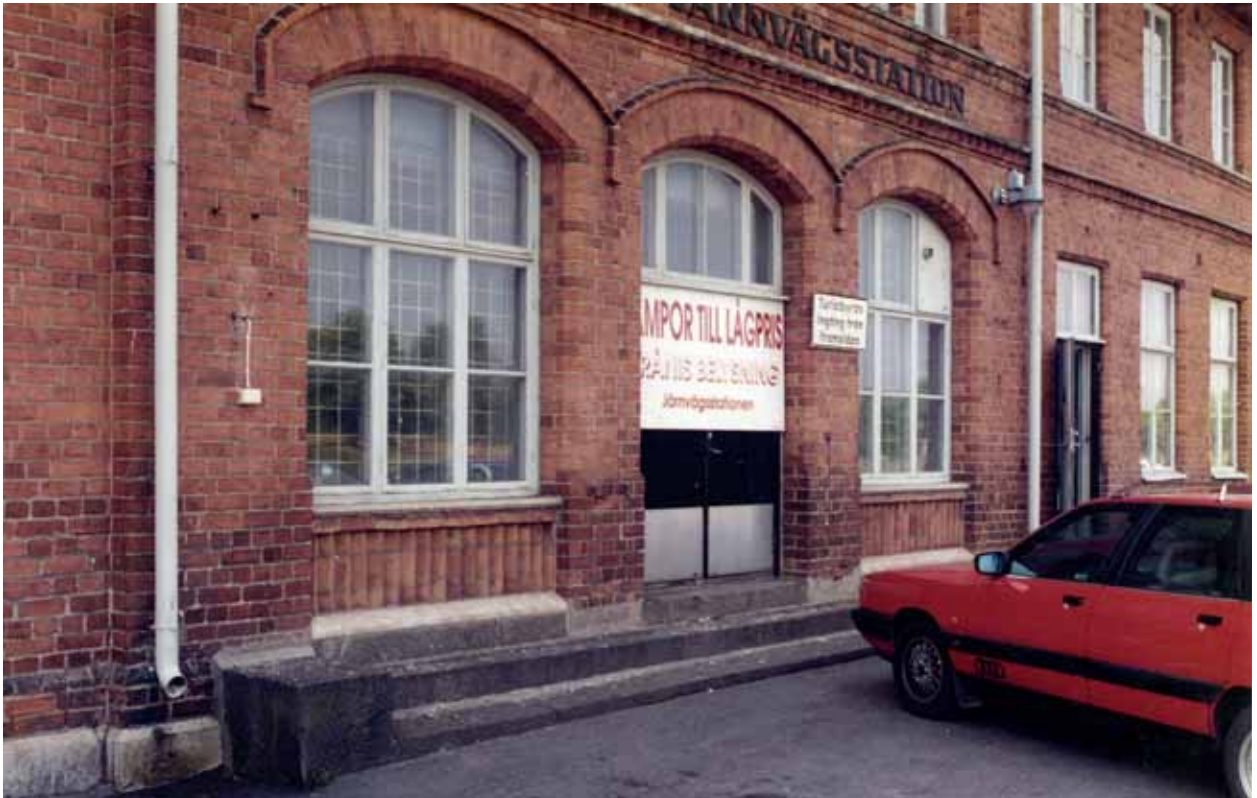
Den fd vestibulens fönsterpartier var i sig av god kvalitet, insatta i början av 1930-talet. Dörren senare ändrad. Märk den mindre dörren t. höger om det som här var lager till lampaffären. Aug. 1996.

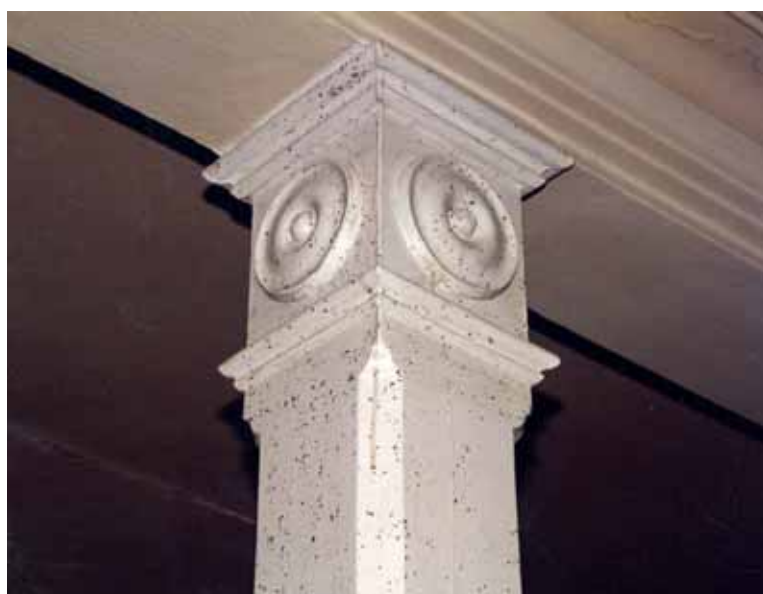
*De båda pelarna är sannolikt
ursprungliga. Senast hade de
varit flingmålade med akryl-
latfärg. Okt. 1996.*

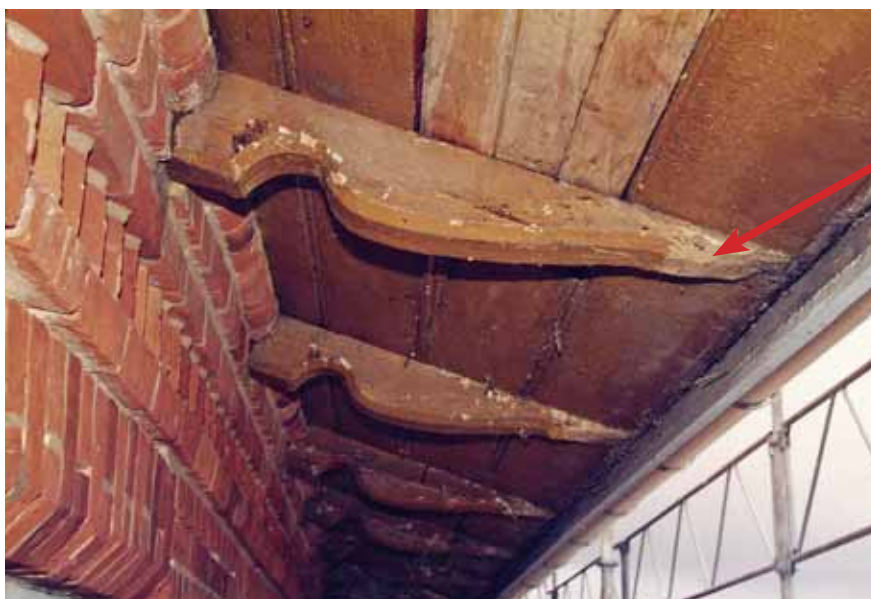
Alla övriga sparrars yttre delar hade bilats av när takfoten inkläddes. Jfr sid. 5. Den breda pärlspånten i takfotspanelen hade vid reparationer ilagats med smala oprofilerade bräder. Takfoten hade under en period varit målad mörkockra. Nov. 1996.

Samtliga skadade sparrändar kompletterades med de delar som saknades. Takfotspanelen återfick också sin breda och kraftiga pärlspåntpanel, med nära 30 cm breda bräder där den varit skadad. Dec. 1996.

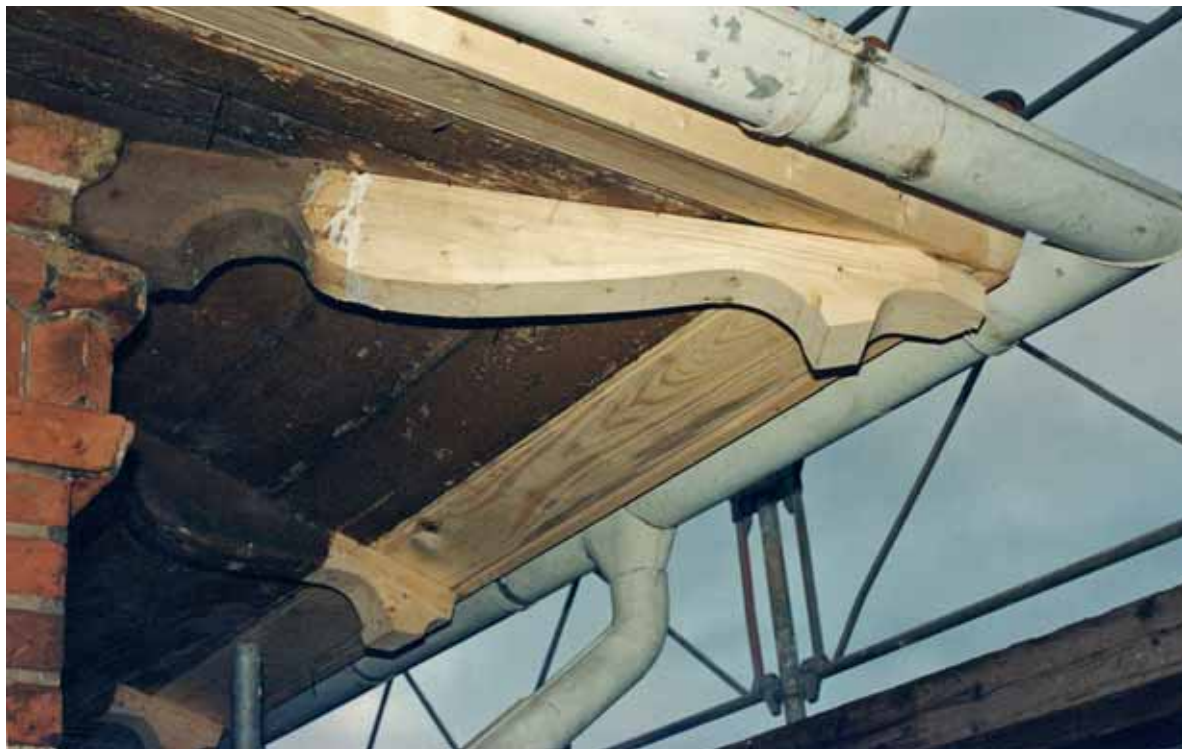
I hörnen var tassarna några dm längre och med större skador. Dec. 1996.

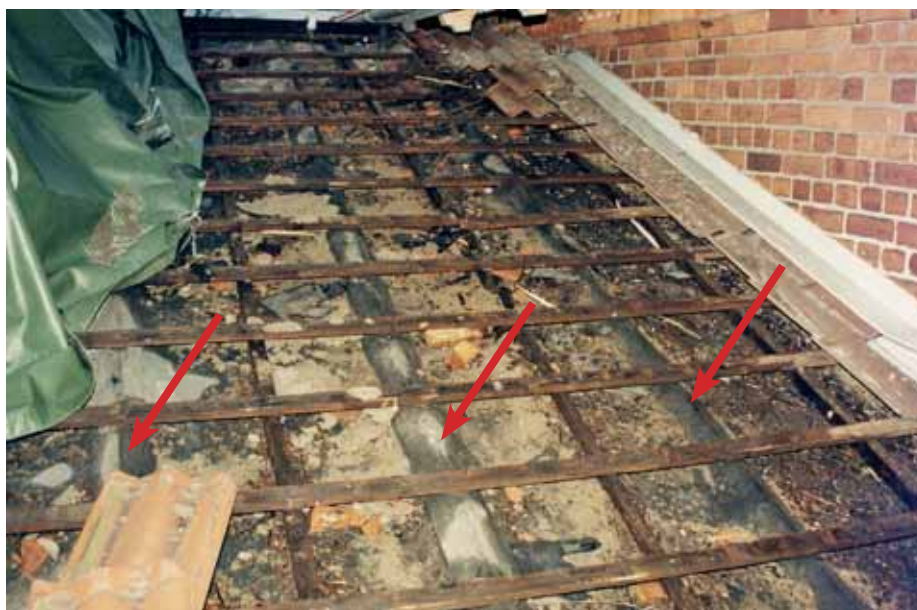
Taket var i gott skick och synbarligen tätt. Därför behövde aldrig panel och papp läggas om. Endast rensning och rengöring. Notera det listtäckta papptaket från omkring 1890 med trekantslisterna, som senare tjänat som ströläkt. Dec. 1996.

- Yttertakens tegel har kompletterats med nytt tvåkupigt tegel men för övrigt har inga förändringar skett. Under tegeltaket ligger fortfarande det listtäckta papptak som lades omkring år 1890. Pappen och underlagspanelen har kompletterats där den var skadad. De falsade plåttaken på utbyggnaderna har endast

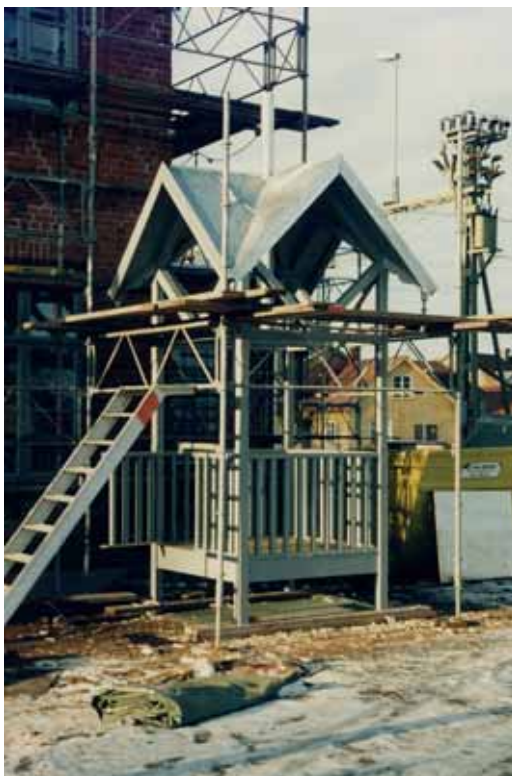
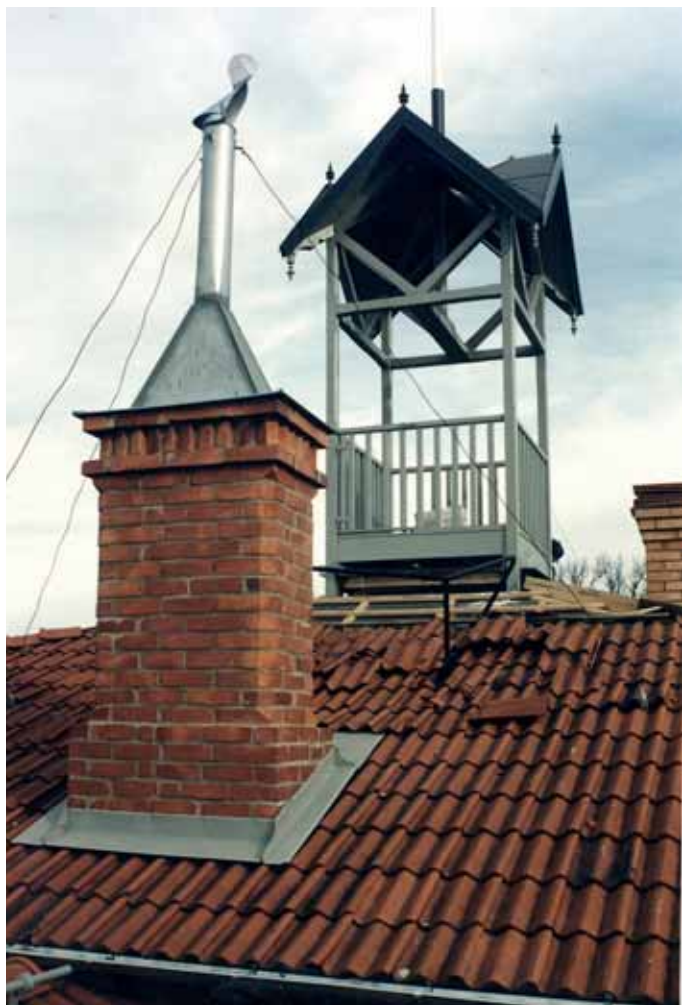
2003-2004 nytillverkades stora delar av takryttaren, sedan det uppdagats att virket i den som byggdes 1997 bestod av undermåligt virke som blivit gravt rötskadat.

*Den helt nya takryttaren tillverkades på marken och lyftes sedan upp på plats. Notera alla små svarvade knoppar. (Takryttaren behövde redan 2004 repareras efter att den drabbats av svåra rötskador.)
Ovan: jan. -97, höger: mars -97.*

- Vidare har den takryttare som nedtogs i början av 1930-talet rekonstruerats med ledning av äldre fotografier från Töreboda och Skövde. (Edelsvärds ritning från 1858 visar ett annorlunda utseende, därtill med ett ur.) Länsmuseum har bistått med korrigeringsritningar av karaktärsbärande delar som profileringar m.m. av sparrar, svarvade knoppar och andra detaljer. Tornets ursprungliga färgsättning är inte känd, varför det bedömdes rimligt och acceptabelt från antikvarisk synpunkt att måla det grått, NCS 4502-Y, liksom övriga snickerier som hör till taket.

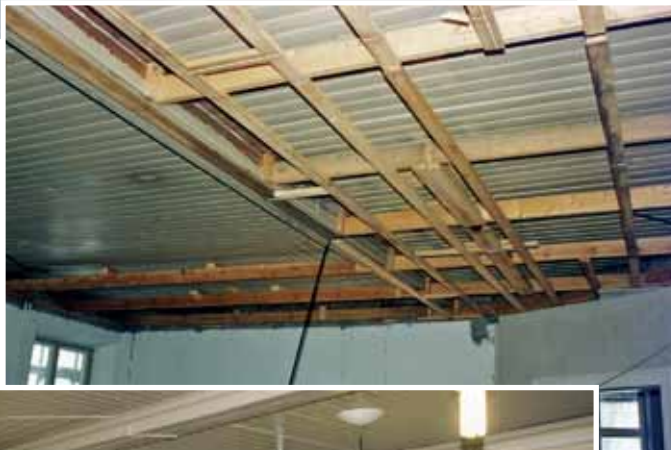
Vänster: I ett sent skede återupptäcktes ett paneltak, sannolikt från 1800-talets slut. Det beslöts att ta fram det och renovera de få skador som fanns. Feb. -97.

- I f.d. 1:a & 2:a kl. väntsal (efter renoveringen resebyrån) återfanns i ett sent skede av ombyggnaden ett paneltak av spåntade och pärlade bräder. Paneltaket hade ändrats något, troligen i samband med omdispositionen 1875, men museet bedömde det, såsom varande den enda gamla bevarade boasering i byggnaden, som så värdefullt att det borde friläggas från det sekundära nedreglade undertak av skivor som troligen hade uppsatts så sent som på 1950- eller 60-talet. Paneltaket har målats i den ljusa kulör av ockra som det ursprungligen hade. Kulör: NCS 1010-Y20R.

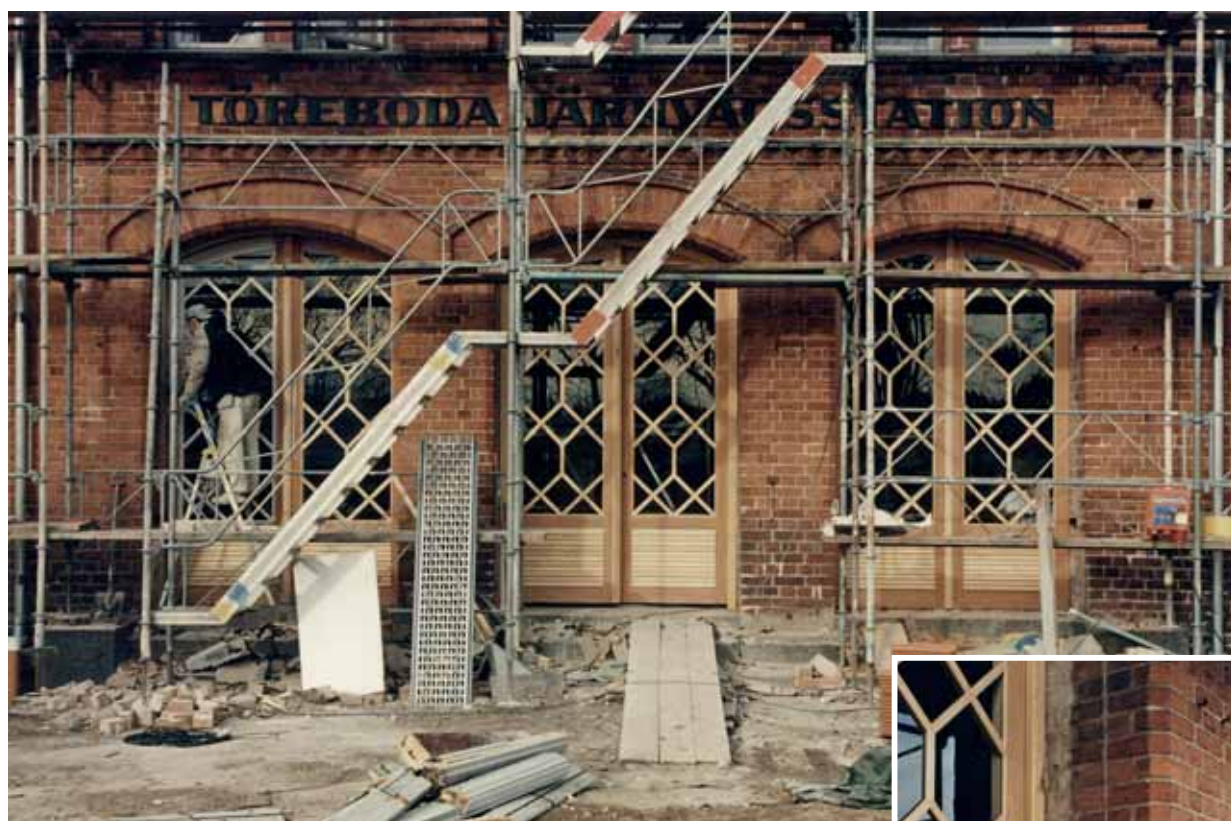
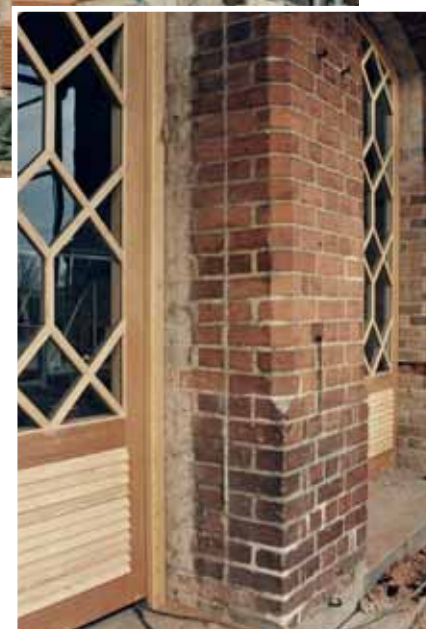
I mars levererades de nya partierna. Osäkerhet rådde om hur de gamla hade sett ut på insidan, men de försågs med "fyllningar" som motsvarade innerdörrarnas profiler. Enkelglas i partierna, som det en gång hade varit.

Höger: Endast det mellersta partiet är öppningsbart. Skadan i tegelmurningen täcktes senare av ett dörrfoder. Mars -97.

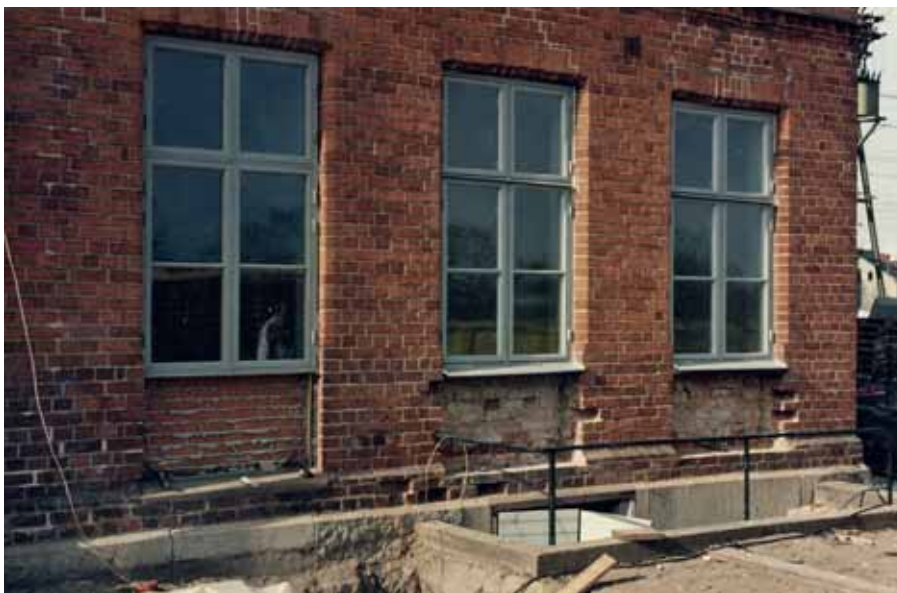
I det vänstra fönstret satt före renoveringen en dörr. I de båda övriga var bröstningarna skadade eller ändrade. Mars -97.

Alla sådana bröstningar återställdes med tegel i rullskift och ett understycke av kalksten. Samma parti som ovan. Maj -97.
