Västra Gerums kyrka

Utvändig renovering 2015

Antikvarisk slutbesiktningsrapport

Byggnadshistorisk rapport 2016:1

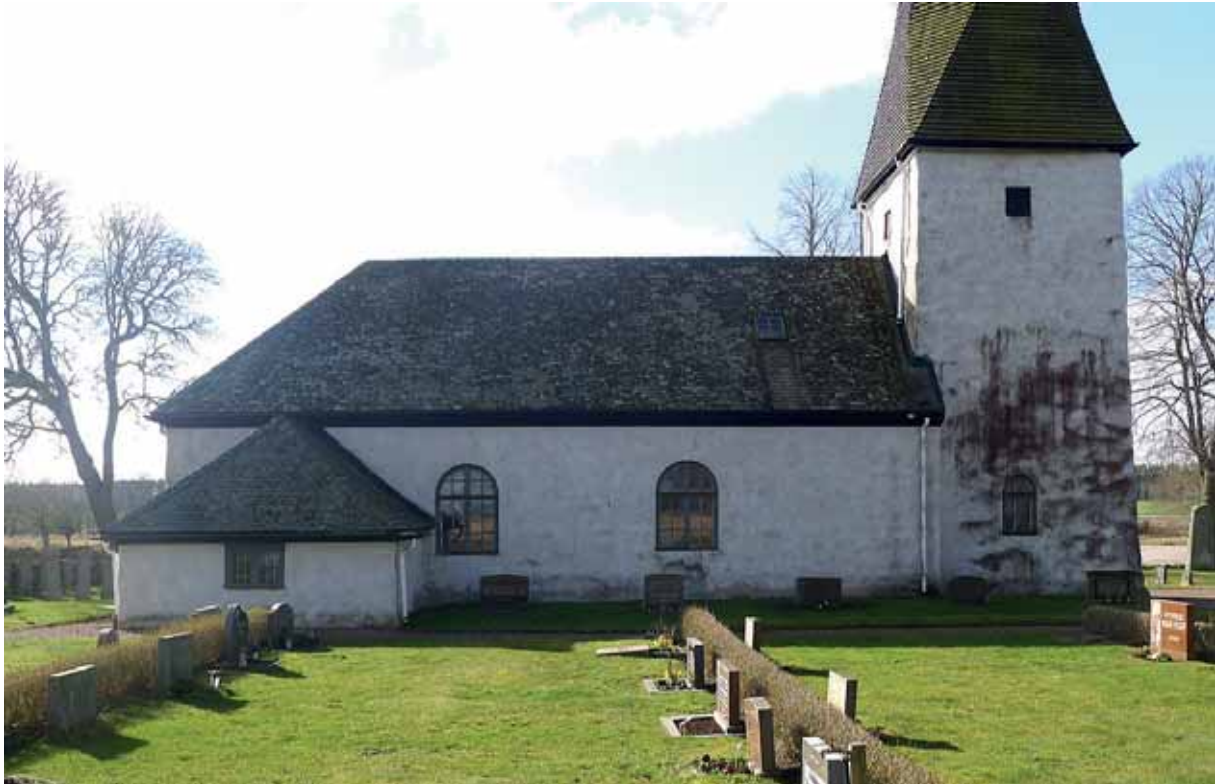
Delar av kyrkan, särskilt tornet, var beväxta med rödalger. 2 april 2015.

- Samtliga fasader tvättades med hetvatten efter behandling med Bental alg-tvätt för att avlägsna påväxter av rödalger mm.
- Diverse sprickor, dock inga alarmerande, ilagades med hydrauliskt kalkbruk.

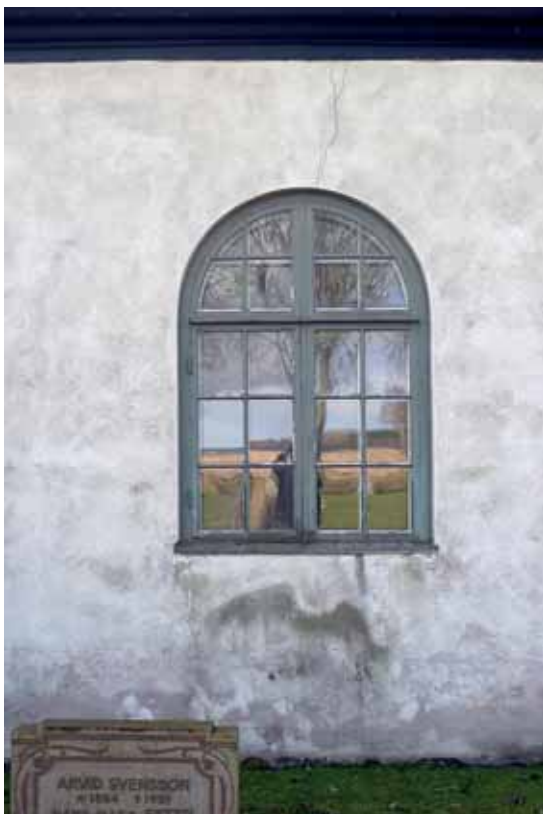
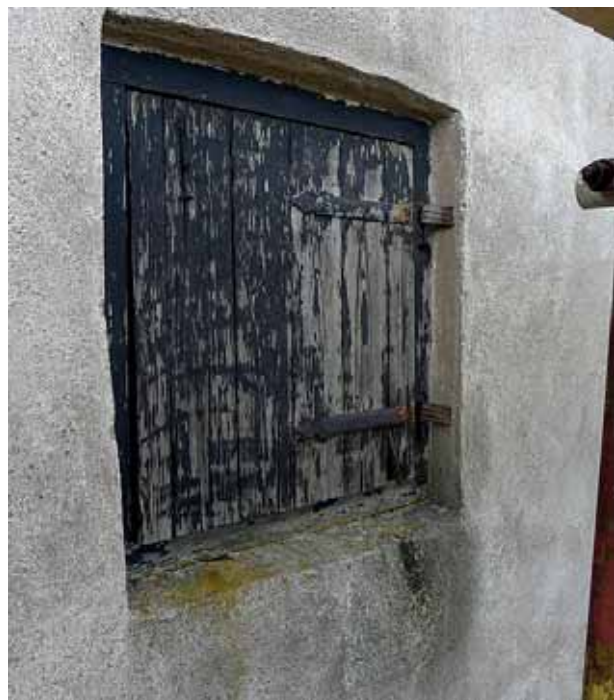
Vänster: Sydfasaden med missfärgad puts. Höger: Tornluckorna var i stort behov av justering och delvis nytillverkning. 2 april resp. 6 maj 2015.

- Samtliga fasader avfärgades med Hydraulit kc-färg från Målarkalk AB . Kalkfärg var inte aktuellt eftersom fasadputsen till stor del består av cementhaltigt putsbruk. Kyrkan har nu återfått gräddvita fasader, åstadkomna med inblandning av något guldockra och grön umbra. Kulör: 30:6 enligt Kalkfärg 90.

- Tornet har fyra luckor alldeles under torntaket. Luckan mot öster var i dåligt skick och har, tillsammans med beslagen, nytillverkats.
- Allt trä, tornluckor, taklister och dörrar, är målade med linoljefärg, fabrikat Engvall & Claesson i kulör: NCS 8502-R för att åstadkomma en mörkt svart/röd/brun kulör liknande trätjära.

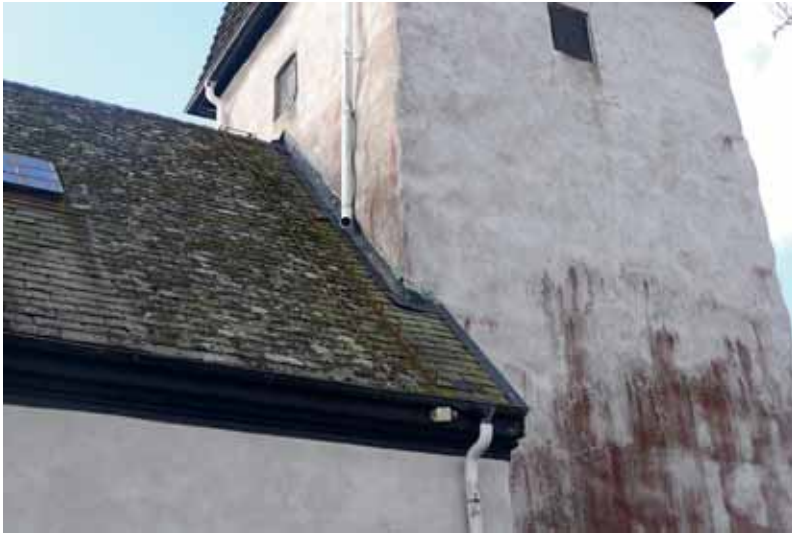
All plåt, som t ex hängrännor, stup-rör och beslagen intill tornet, var aktuell för byte. 2 april 2015.

- All äldre vattenföring revs och ersattes med nya rännor och stuprör av zinkplåt, RHEINZINK, enhetligt på hela kyrkan.
- Alla plåtbeslag där tak möter väggytor togs bort och ersattes av nya, också av zinkplåt.

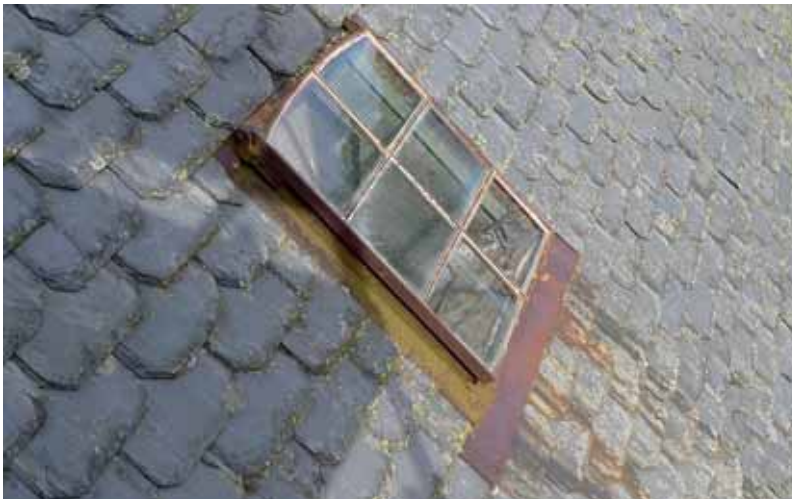
På båda takfallen på långhuset fanns takfönster som inte längre fyllde någon funktion då de var igenbyggda inifrån. Dessa skulle tas bort. 28 april 2015.

- På långhuset fanns två takfönster, ett på vardera takfallet. Dessa hade tidigare blivit igenbyggda inifrån, och eftersom de inte längre hade någon funktion, togs de nu bort. Ytorna täcktes med skiffer av samma dimensioner som omgivande takytor. Takytorna har för övrigt tvättats rena från alger och andra påväxter.

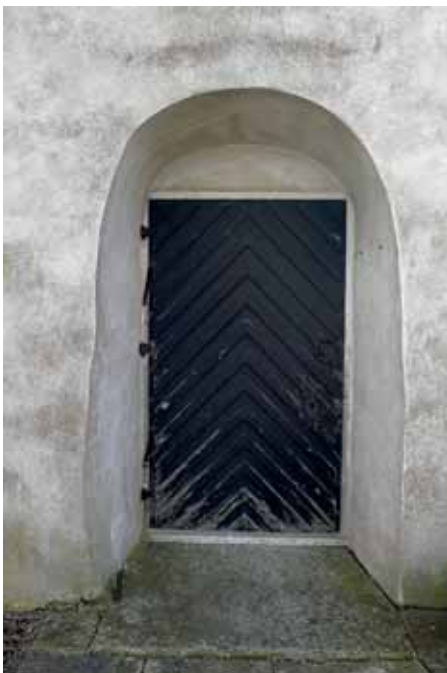
Ingångsdörren i väster var liksom övriga dörrar och fönster slitna och skulle målas om. Fönstren togs ned och behandlades på verkstad. 2 april väster resp. 6 maj 2015 nedan.

- Samtliga fönster har tagits ur karmarna, kittats om och målats på verkstad med linoljefärg, fabrikat Engvall & Claesson, i samma grågröna kulör som befintligt: NCS 6005-G80Y.

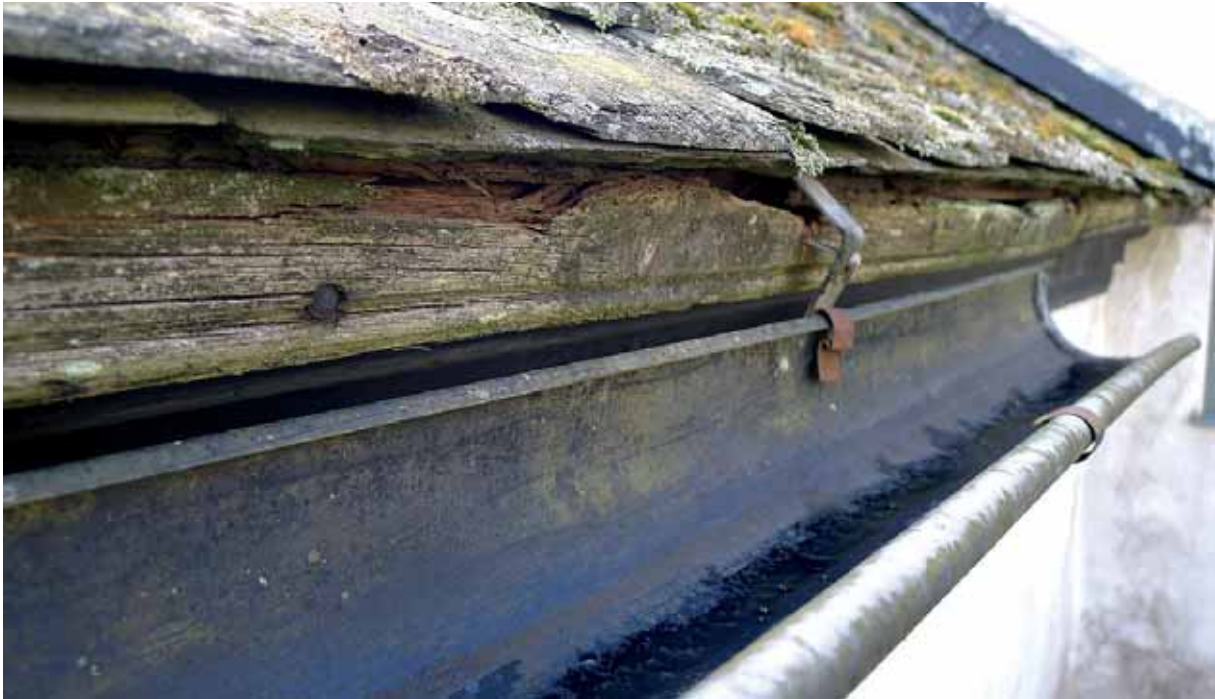
Rötskador i takfotsbräda på sakristian. Notera pärlan i brädans nederkant. 2 april 2015.

- Taklisten som är av trä, var på sina ställen rötskadad. Skadade delar ersattes med nytt virke varvid observerades och kopierades profilhyvling där sådan förekom. Samma gäller för delar av vindskivorna, framför allt de korta skivor som sitter på långhuset mot väster vid tornet. Bräderna är handhyvlade med profilering och målade med linoljefärg, fabrikat Engvall & Claesson. Kulör: NCS 8502-R.

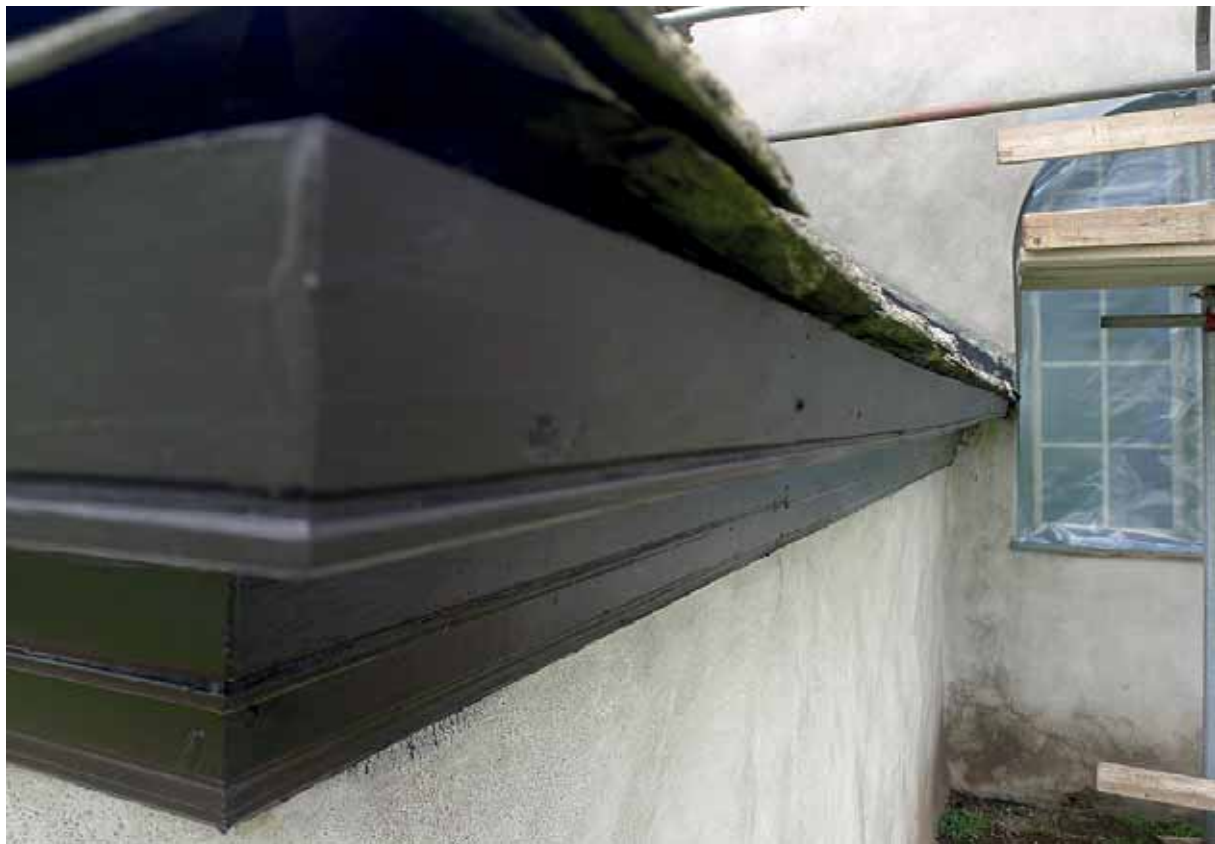
Ny takfotsbräda med profilering lika den äldre. 13 maj 2015.

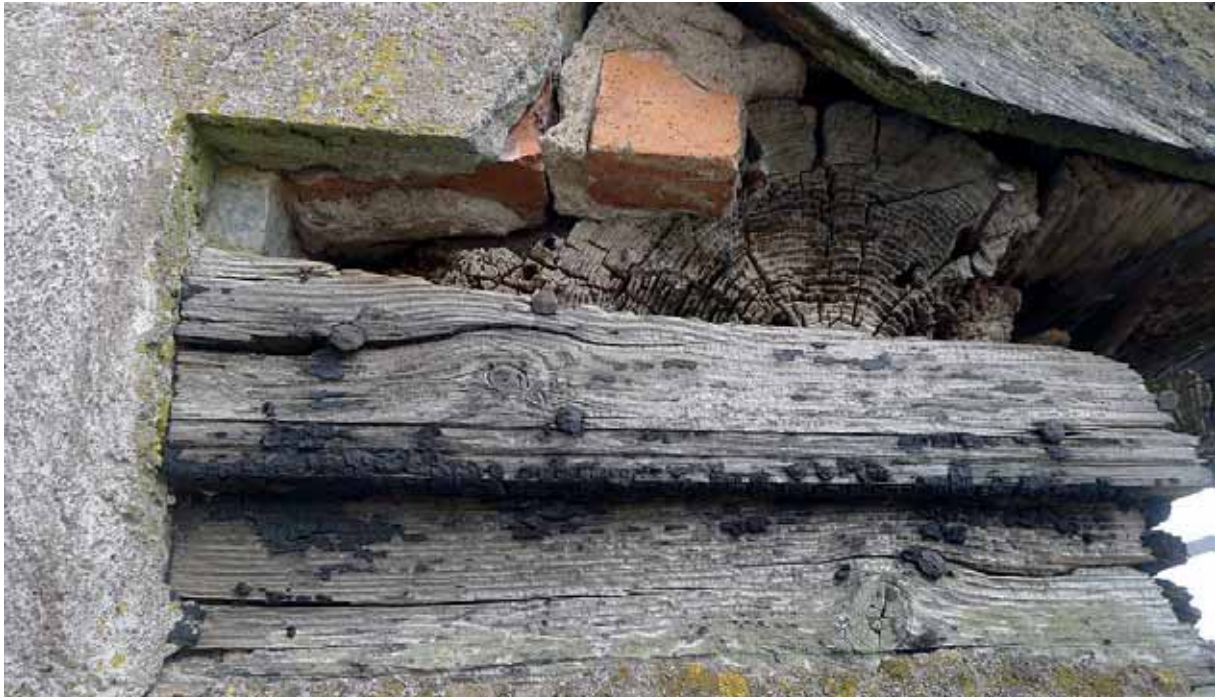
Täckbräda vid långhusets västligaste del intill tornet, rötskadad liksom vindskivan därovan. Notera profileringen i underkant av brädan. 26 april 2015.

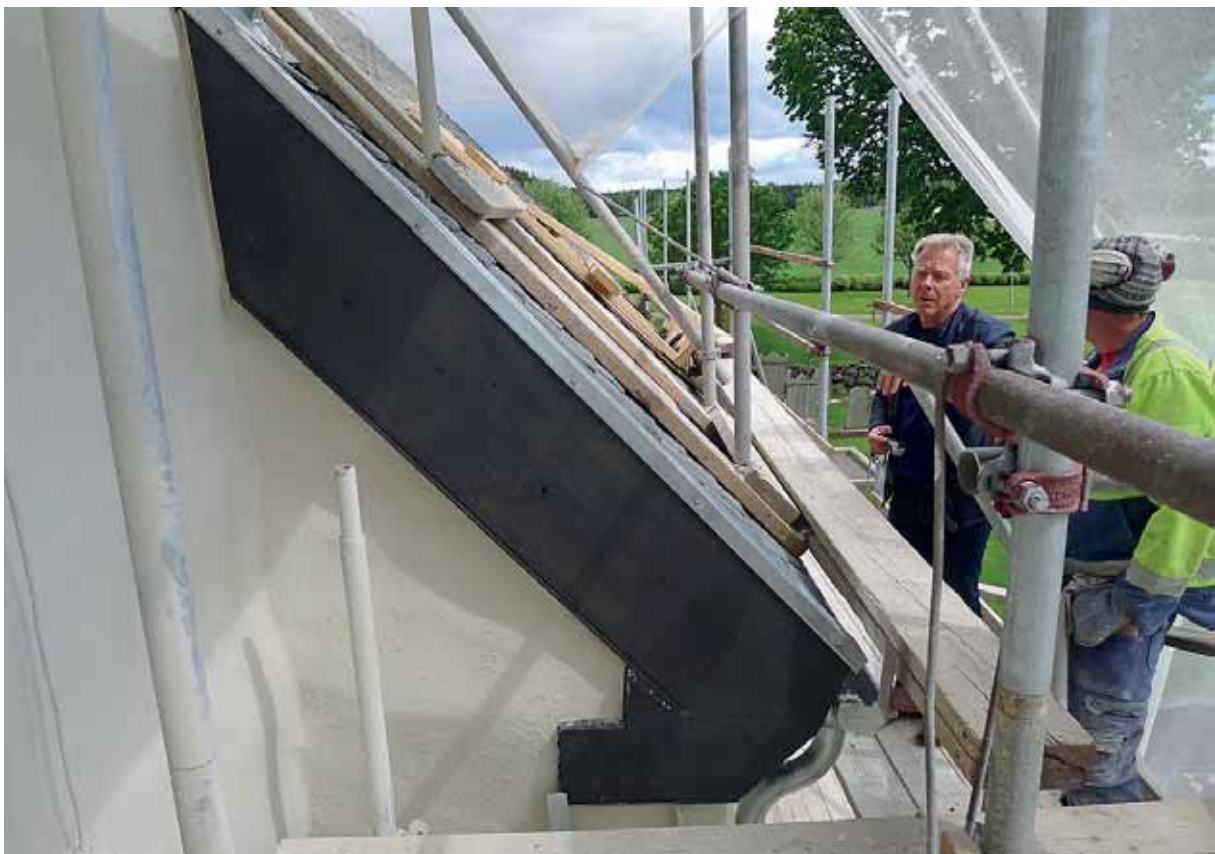
Samma parti - ny vindskiva och täckbräda med handhyvlad yta och samma profilering, målad med linoljefärg. 26 maj 2015.

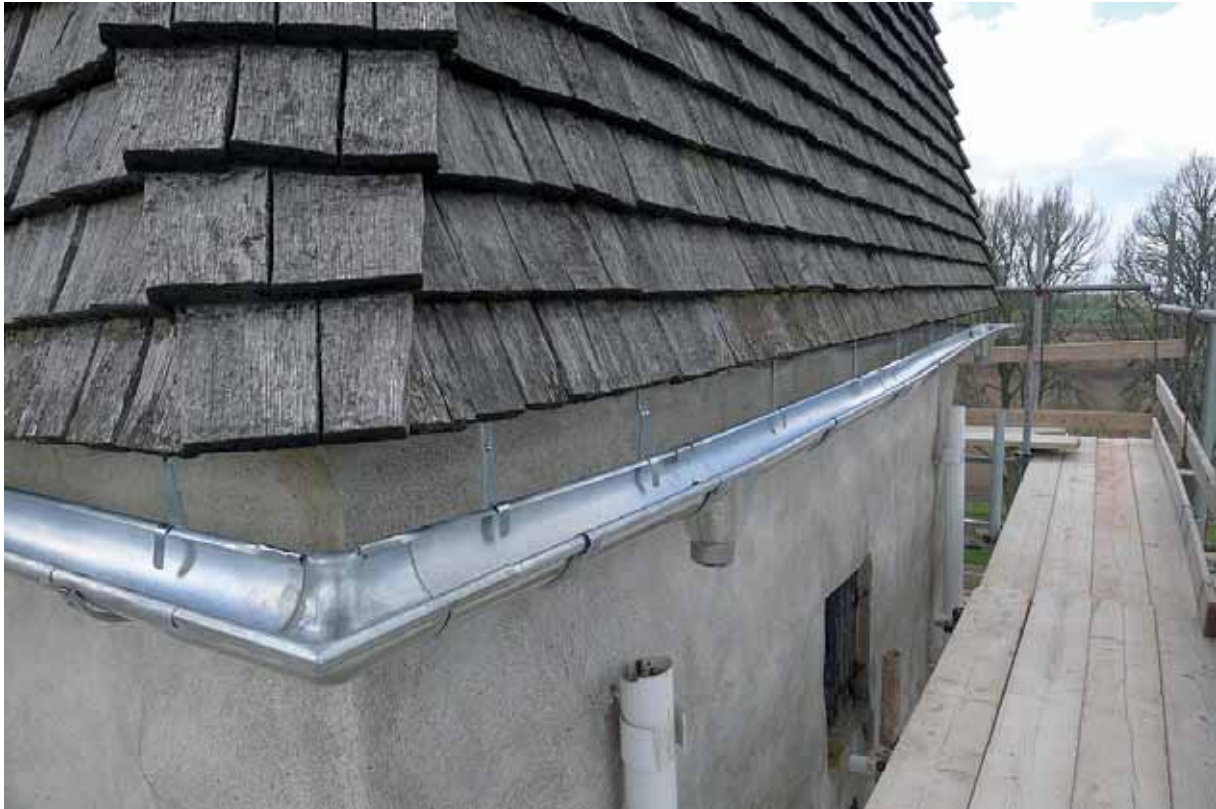
Nya hängrännor på tornet, allt tillverkat av zinkplåt. 6 maj 2015.

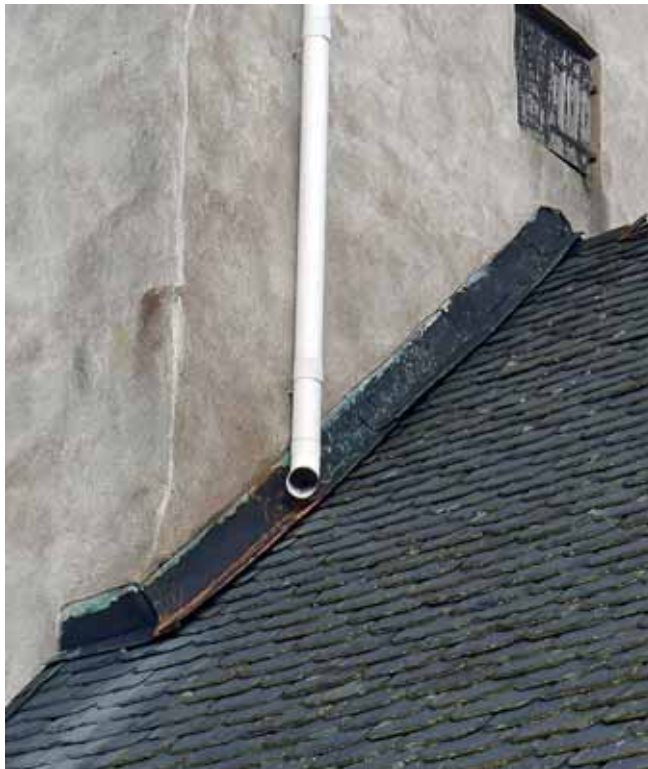
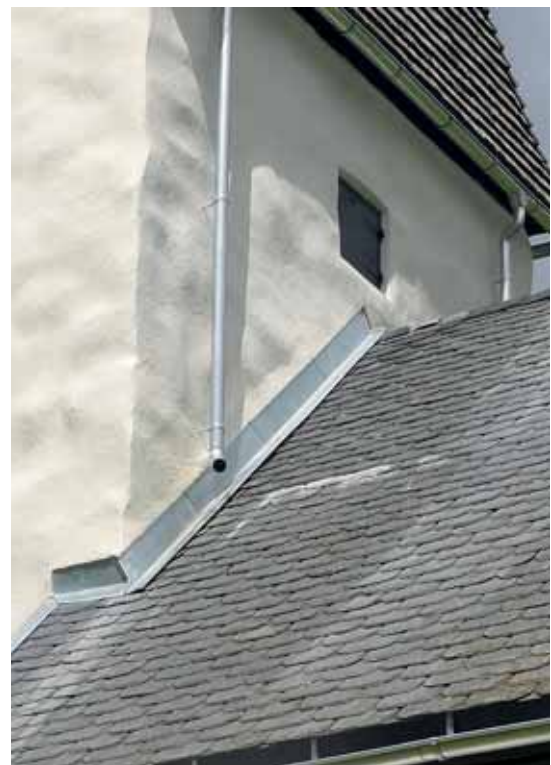
Vänster: Tidigare beslag och stuprör av järnplåt, målade i olika färger. Höger: All plåt byttes nu till zinkplåt som lämnas omålad. 2 april resp. 3 juni 2015.

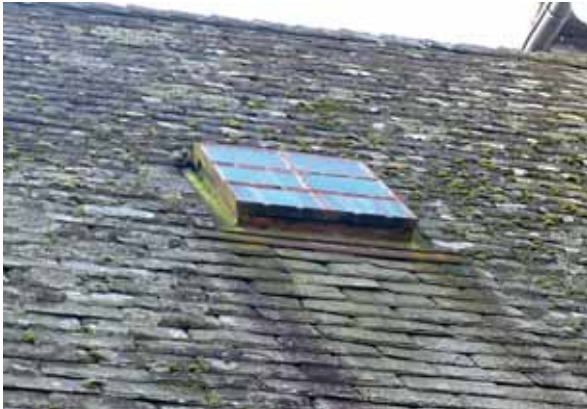
Vänster och nedan: De båda icke funktionella takfönstren i långhustaket togs bort och ersattes med skiffer av samma typ som ligger på taket för övrigt. 2 april resp. 30 juni 2015.

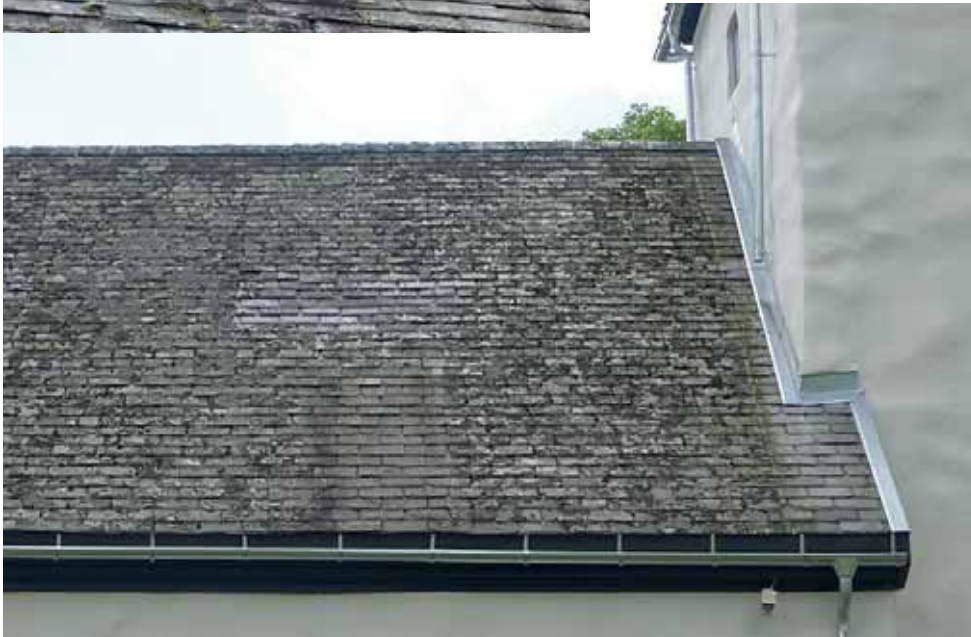
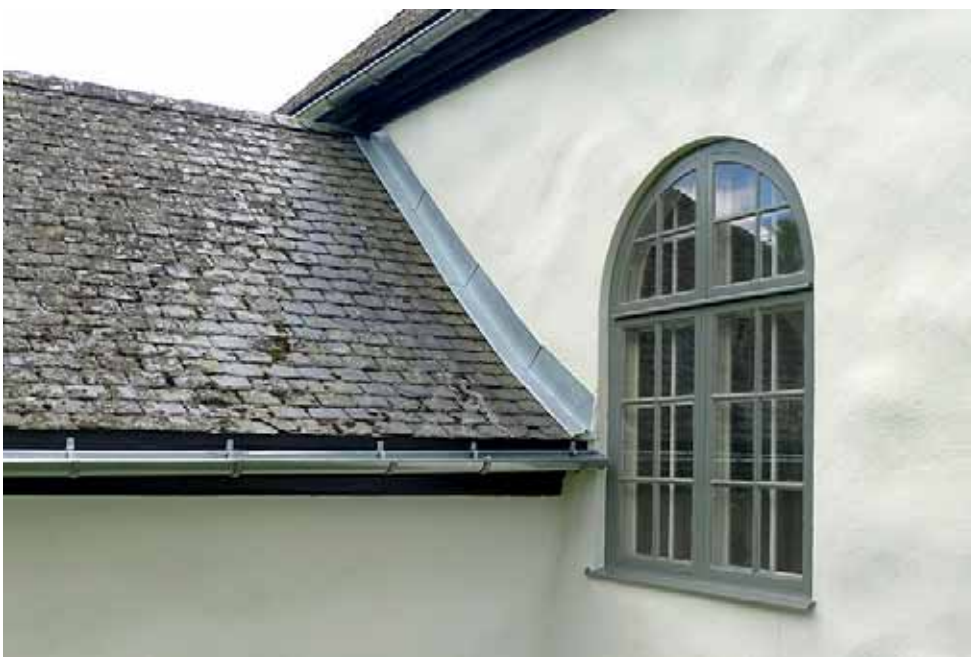
Ny hängränna och beslag vid sakristian. Fönstren nymålade med linoljefärg. 30 juni 2015.

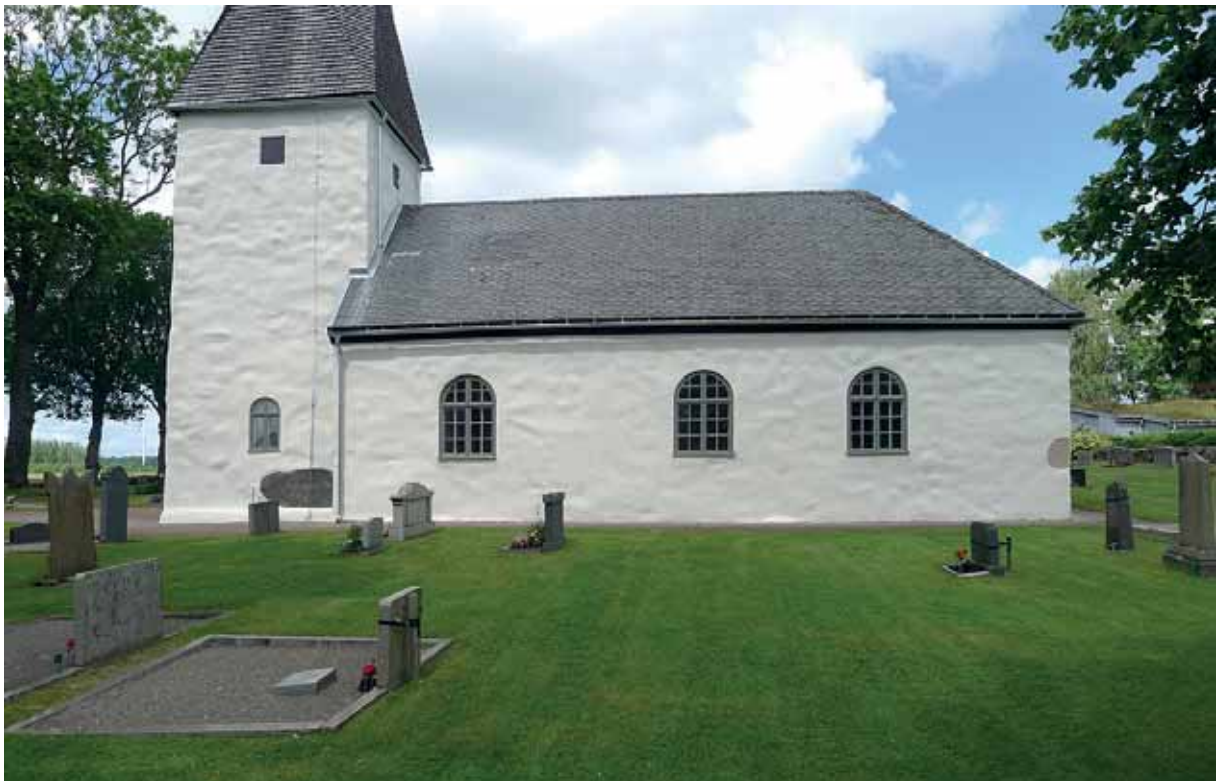
Kyrkans fasad mot söder efter reovering och avfärgning med Hydraulit kc-färg. 30 juni 2015.
