Sveneby

Renovering av terrass 2015

Sveneby - renovering av terrass 2015
Sveneby 1:4
Sveneby sn, Töreboda kn, Västergötland
Antikvarisk slutbesiktningsrapport
Thomas Carlquist
Byggnadshistorisk rapport 2016:2

Antikvarisk slutbesiktningsrapport.

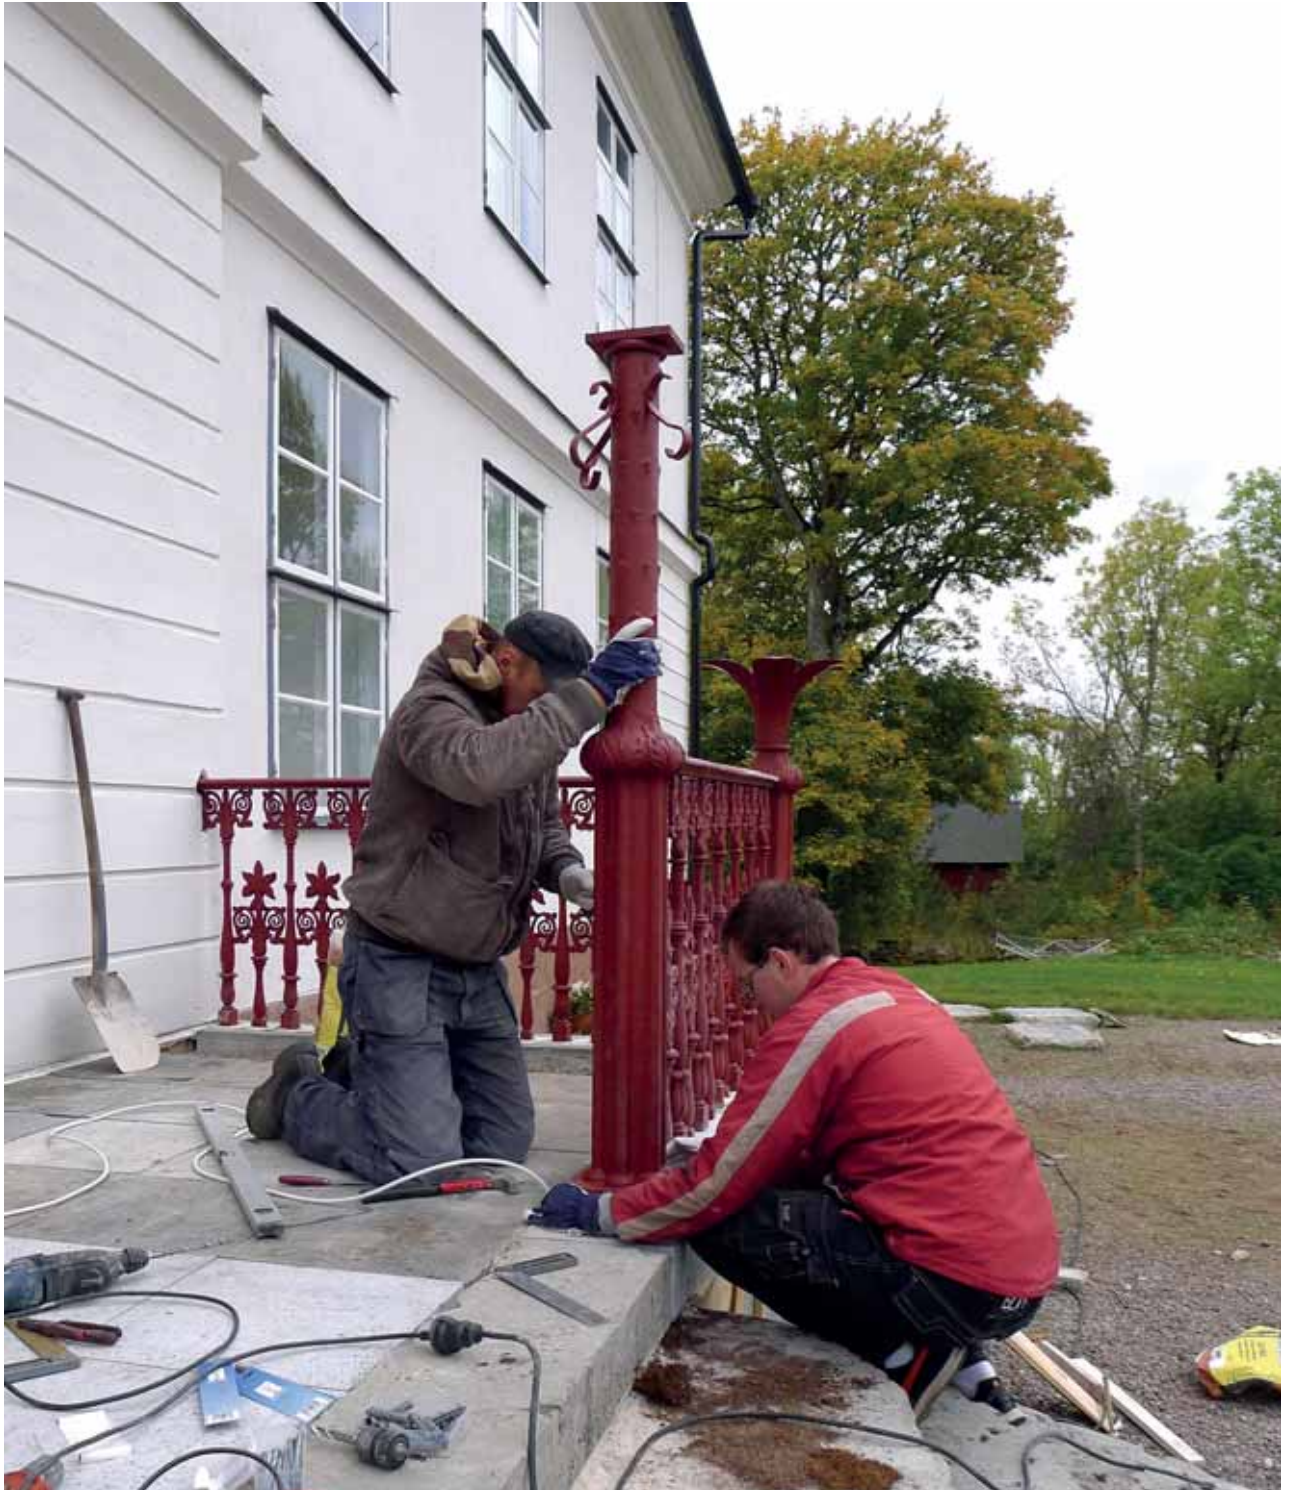
Omslagsbild: Vygantas och Mantas Petrocevicus arbetar med gjutjärnsstolparna i terrassracket. 13 okt. 2015. Foto: Thomas Carlquist.

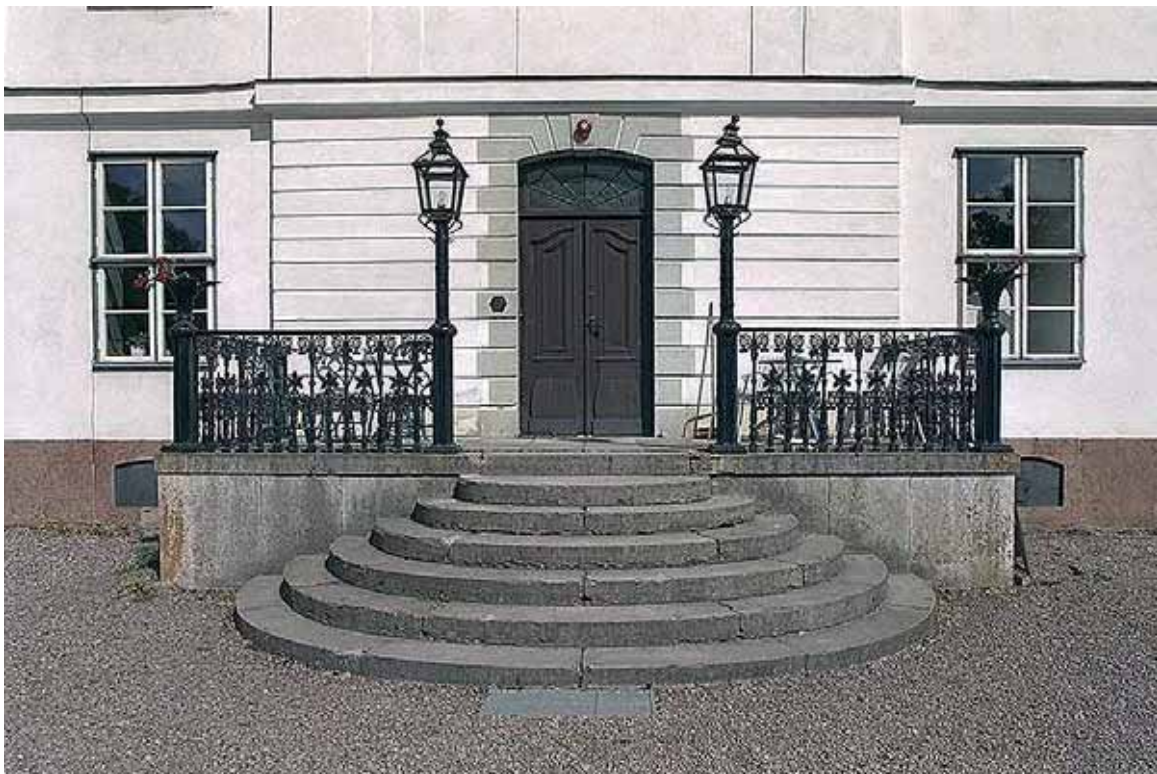
Sveneby herrgård, terrassen framför entrén. Utseendet var, så när som på lykthusen, detsamma våren 2015. Foto N Olsson, räi, 1994.

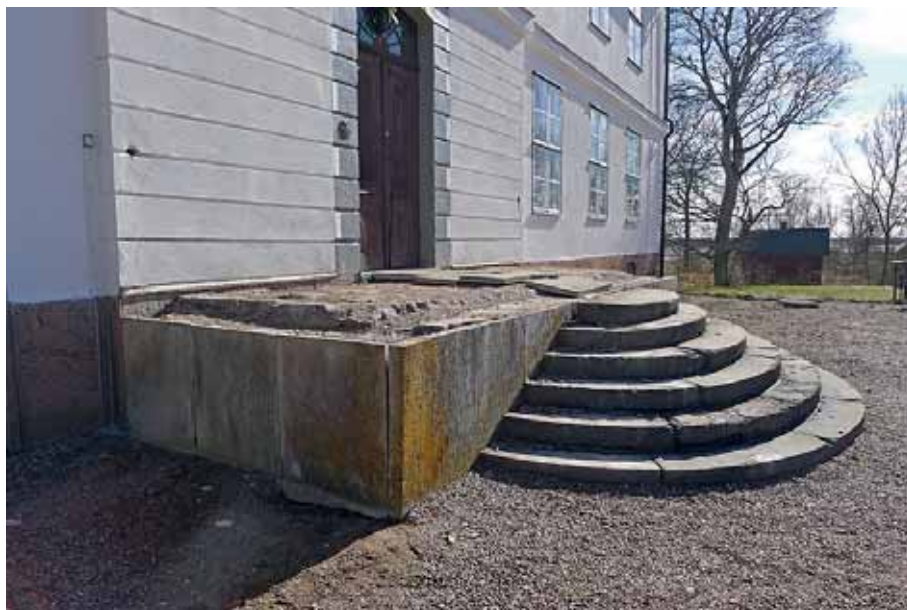
Vid första besöket var redan räcket demonterat och arbete påbörjat med stenen. Terrassens kalkstensplattor är här demonterade. Mars 2015.

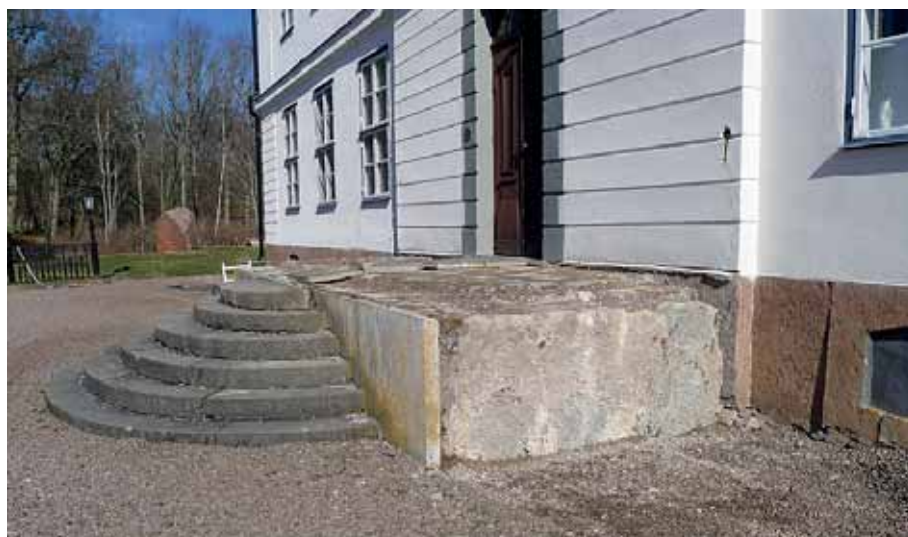
- Planets löst lagda kvadratiska kalkstensplattor, 48 st, demonterades för återanvändning.
- Terrassens tre sydliga sidostycken, lodräta kalkstensskivor, revs då de var skadade.

De tre stenslivor som utgjorde det södra sidostycket var spruckna och är här demonterade. Mars 2015.

- Tre nya kalkstensskivor monterades på platsen för det södra sidostycket. Lågerhuggen yta lika som omgivande äldre sten. Härvid kramlades med syrafast rostfritt stål in mot terrassens stomme och fästhålen fylldes med stenlim (Tremco Illbruck PU700 Stenlim) för att förhindra inträngning av vatten. Viss fogning har också utförts med hydrauliskt kalkbruk Weber Cal 148.

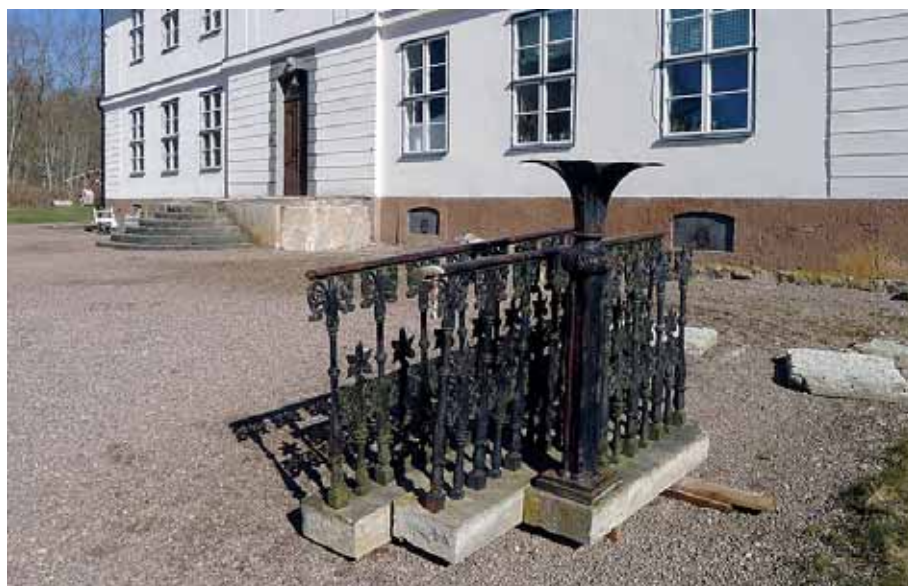
Eftersom både räcke och ramkantsten skulle återmonteras, togs delarna inte isär. Mars 2015.

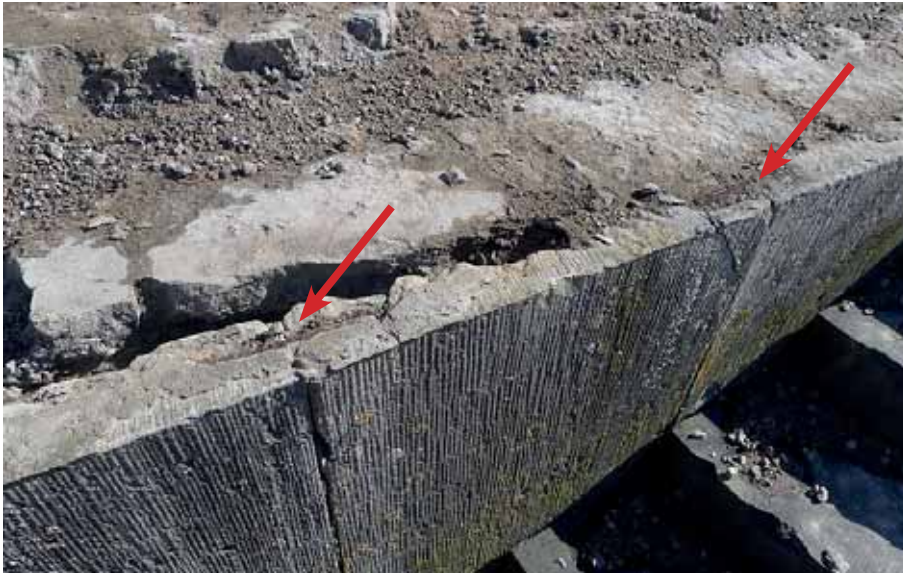
Terrassens beklädnad av dmtjocka skivor var kramlade med ordinärt järn, som delvis hade korroderat och sprängt sönder stenen i södra sidostycket. Kramlorna vid röda pilarna. Mars 2015.

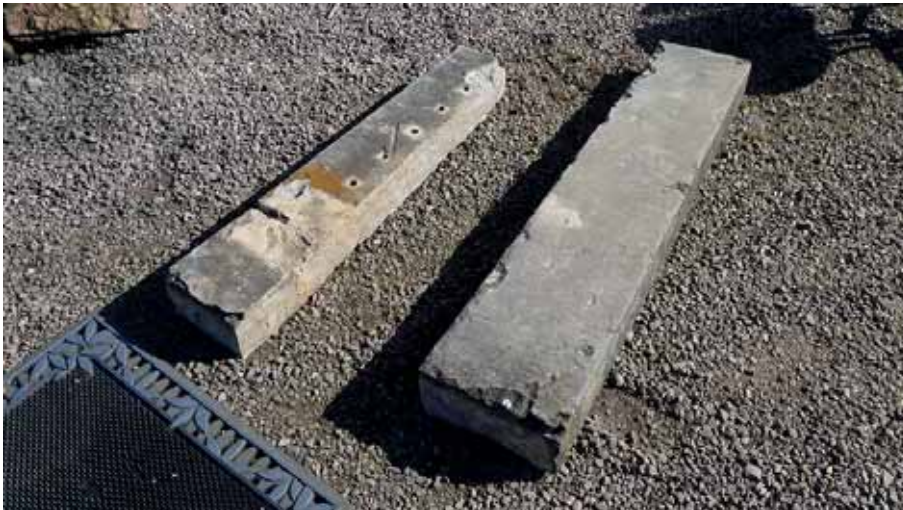
Demonterade ramkantstenar. Mars 2015.

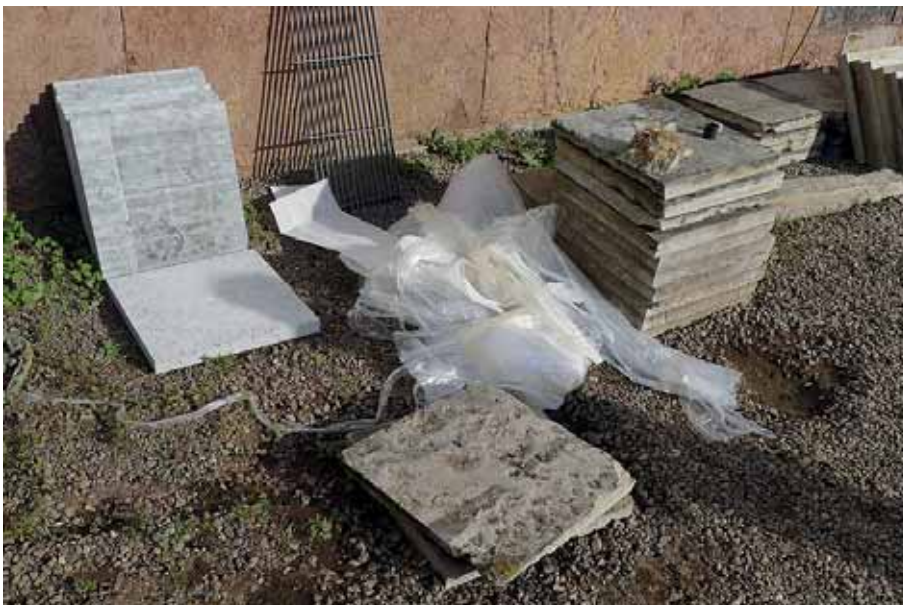
Demonterade plattor till planet och t.v. de åtta plattor som ersatte de spruckna. Sept. 2015.

- Kalkstensplattorna i planet återlades sedan löst i sand. Åtta plattor hade varit spruckna eller skadade och ersattes av nya hyvlade med grovhyvlad yta. Övriga återanvändes.

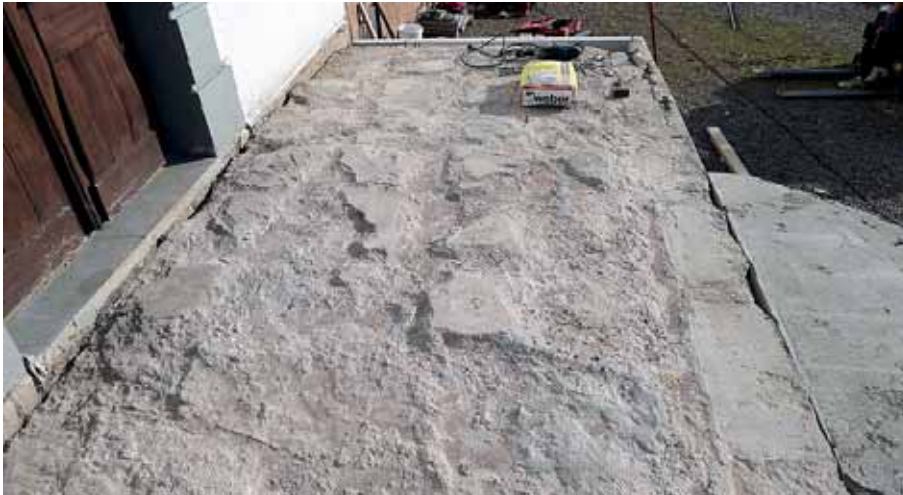
Under plattorna fanns en gjutning som var mycket ojämn. Denna utjämnades med cementbruk, och bildade underlag för ett skikt med sand, som plattorna sedan lades i. 9 Sept. 2015.

- Det ojämna planet under kalkstensplattorna hade varit gjutet med betong och avjämnades nu med cement till en nivå som passade plattorna och deras relation till tröskel mm.

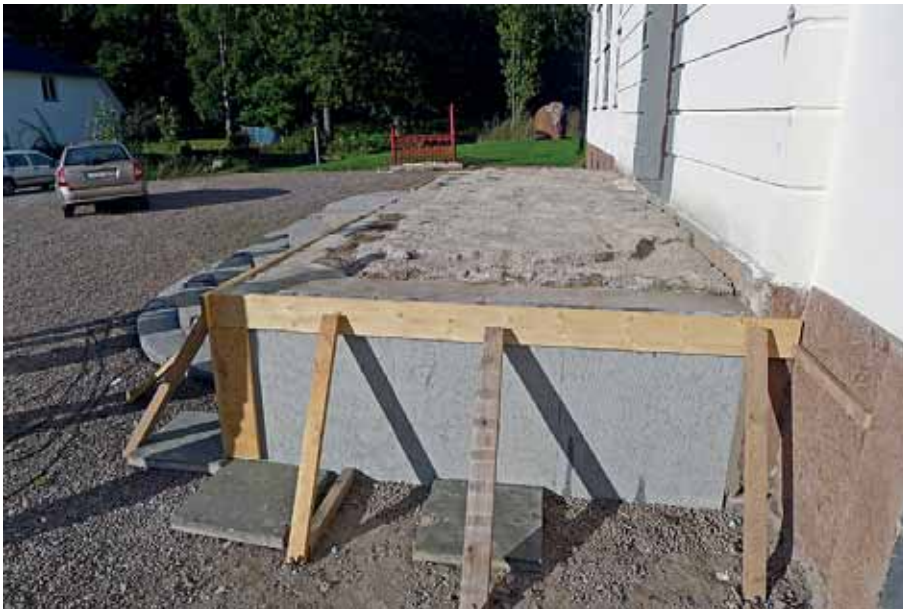
Vänster: De tre nya kalkstensskivorna i södra sidostycket monterade. 2 Okt. 2015.

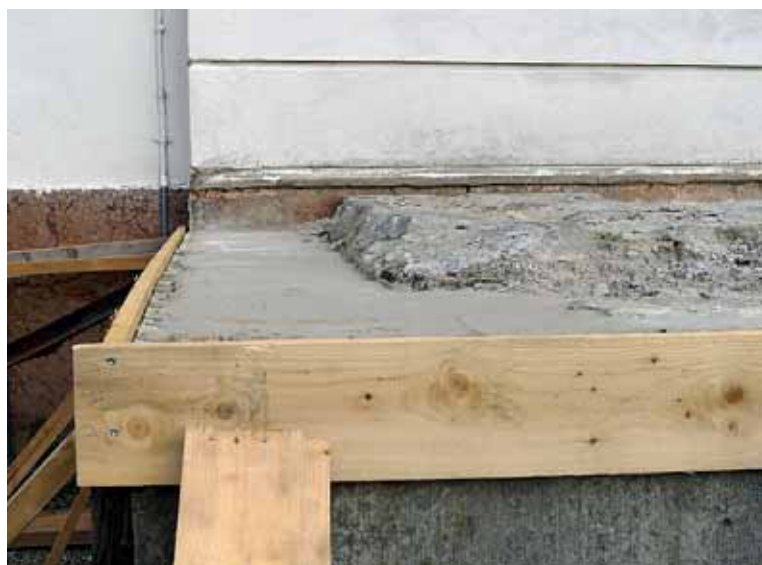
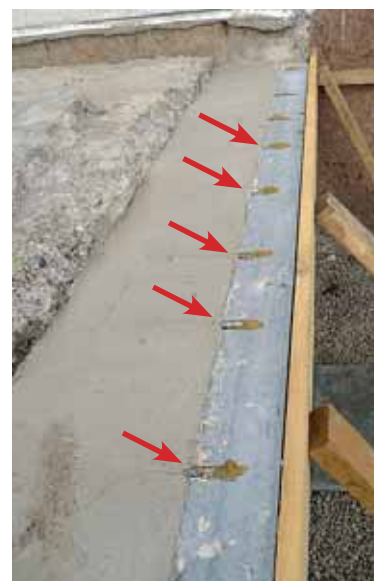
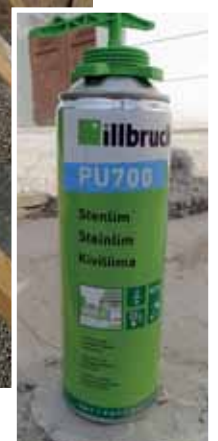
Vänster nedan: Underlaget för ramkantstenarna utjämnades med hydrauliskt kalkbruk från Weber.

Nedan: De nya sidostyckena kramlades in mot kärnan i terrassen (röda pilar) och fästhålens fylldes med stenlim. 2 Okt. 2015.

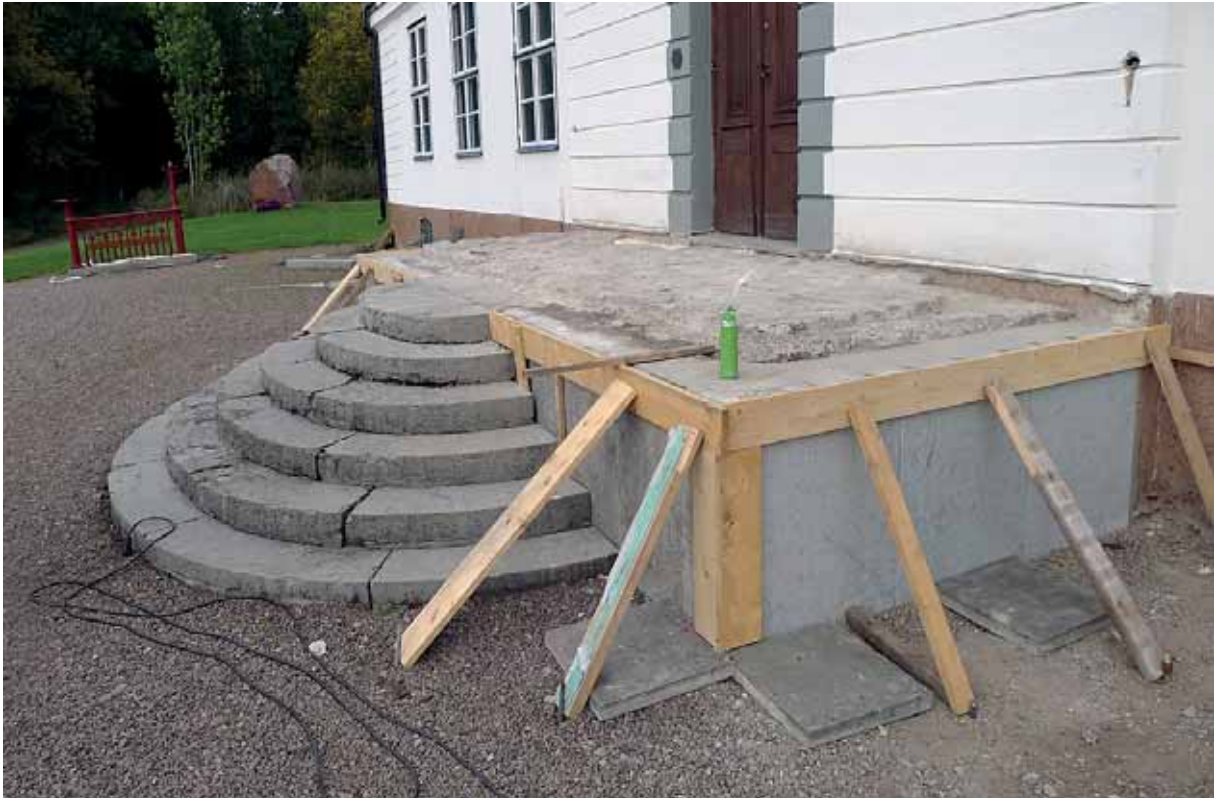
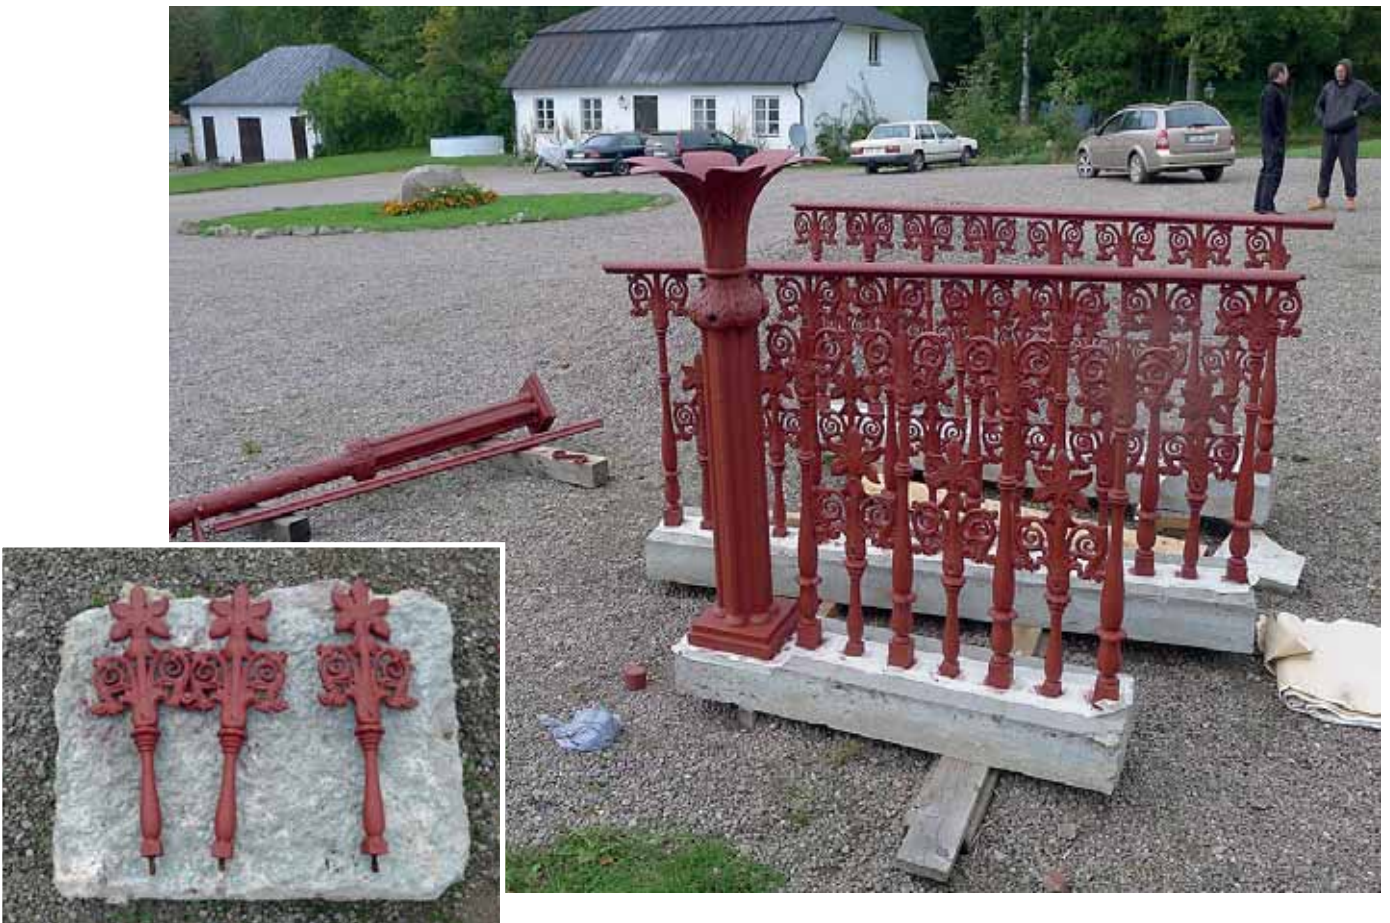
Ovan: Terrassens sidostycken monterade. Okt. 2015. Nedan: Alla delar av gjutjärnsräcket rengjordes och målades med rostskyddsfärg. Räcket är en byggsats av mindre delar som sammanfogas med tappar. 2 Okt. 2015.

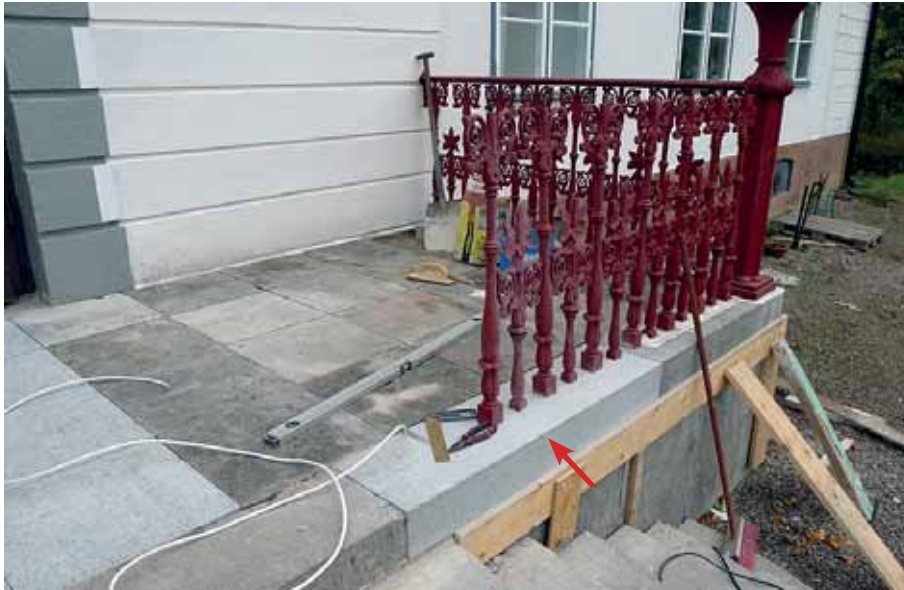
- En av ramkantstenarna som räckets varit fäst i hade spruckit varför det revs och kasserades. Ersattes med en ny sten med likadan lågerhuggen yta som den befintliga.

*En ramkantsten hade
rostsprängts och byttes ut
(pilen). 13 okt. 2015.*

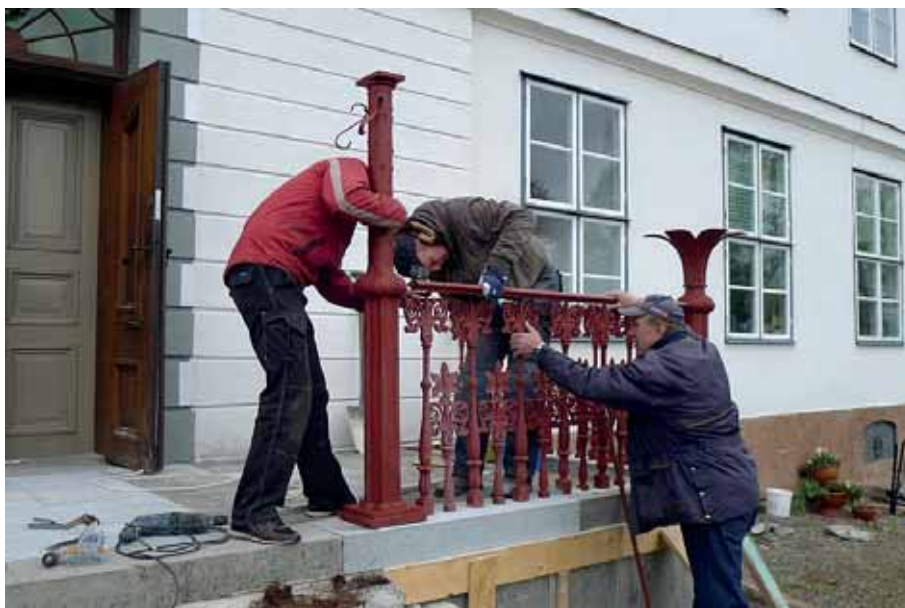
*Far och son Petrocevicius
och Lars Forsberg jämkar
ihop byggsatsen så att alla
tappar hamnar i rätt lägen.
13 okt. 2015.*

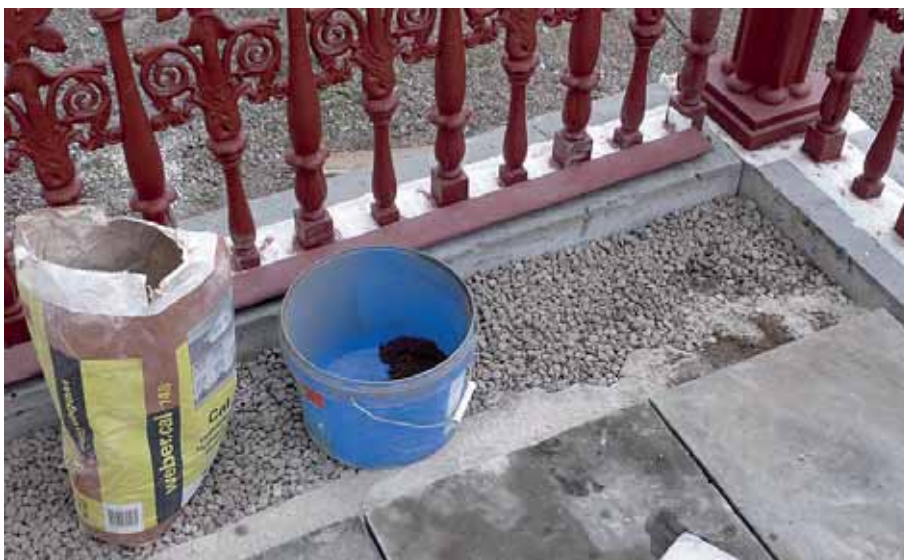
*På cementbädden lades ett
lager grus och därpå ett
lager sand, som plattorna
sedan lades i. 13 okt. 2015.*

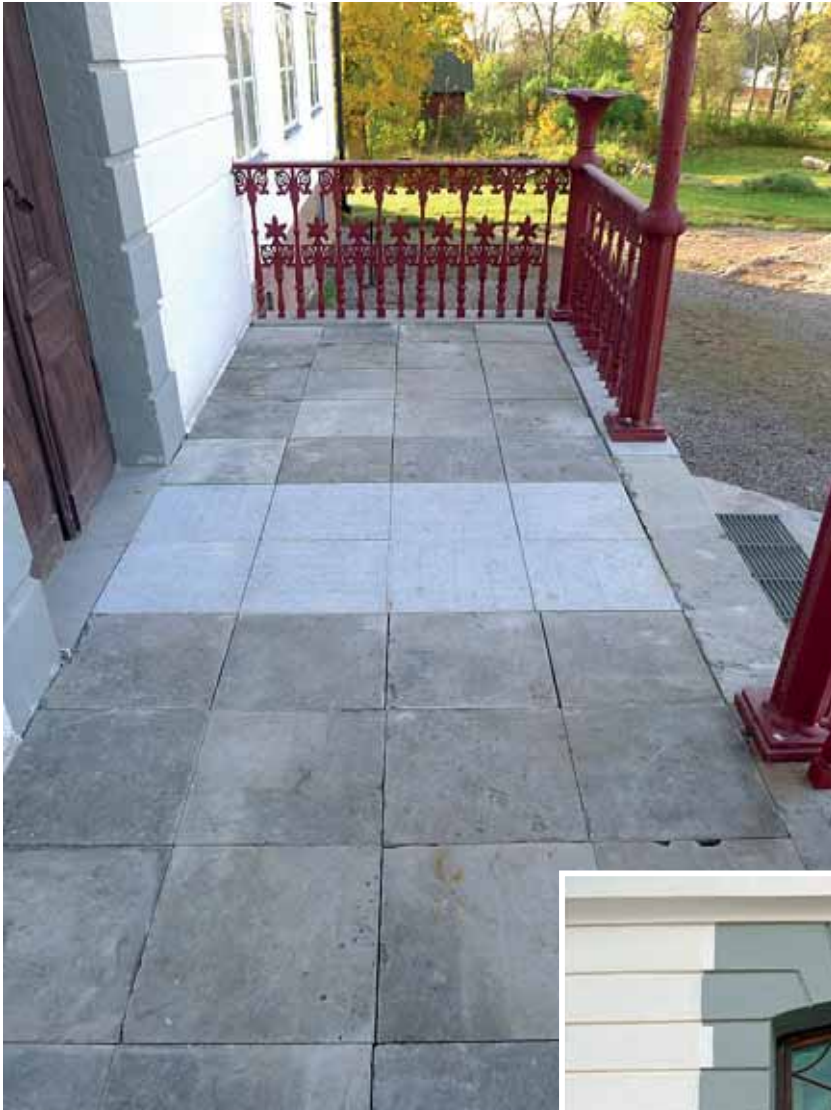
Alla plattor återlagda. De nyttillverkade lades som ett stråk mitt i terrassen. 21 okt. 2015.

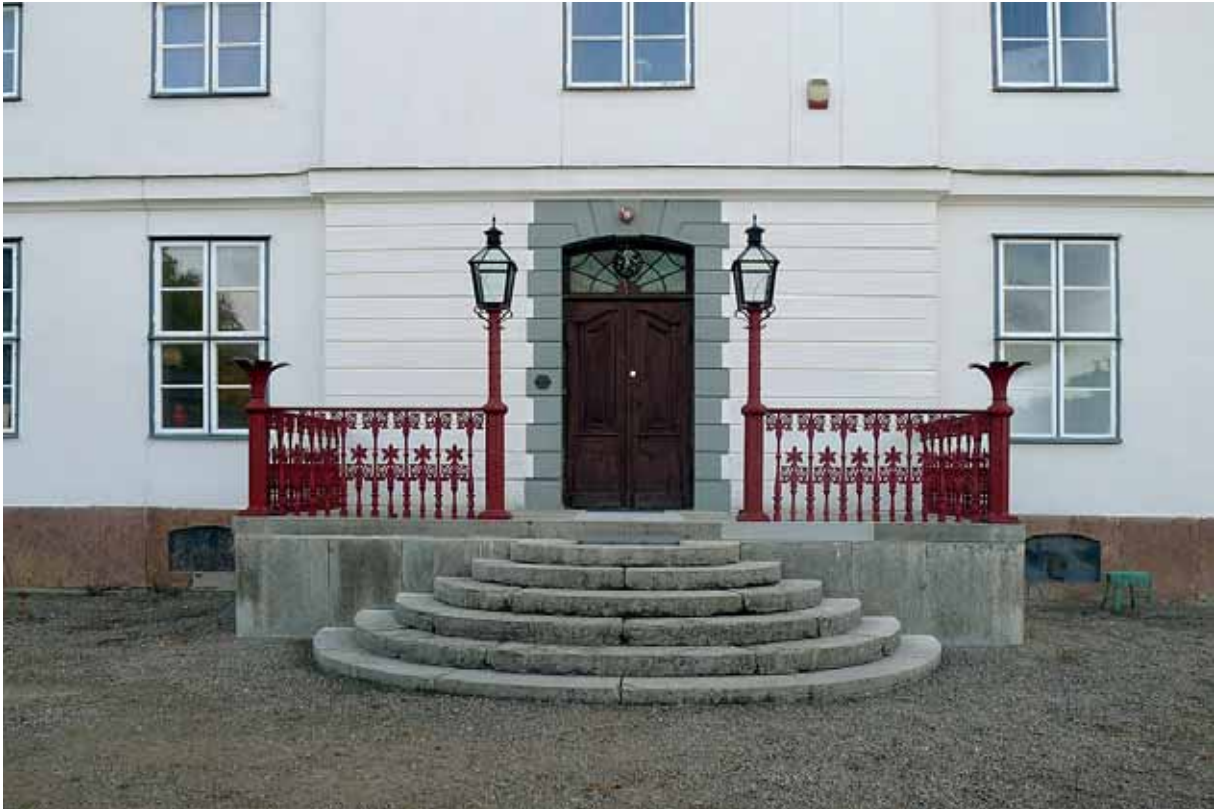
Terrassen efter arbetenas avslutande. Återstår att måla gjutjärnsdelarna med svart linoljefärg. 21 okt. 2015.

På grund av den sena årstiden med låga temperaturer avråddes från att fortsätta fogning med kalkbruk, liksom målning med svart linoljefärg av gjutjärnsrække med lyktstolpar. Dessa arbeten kan med fördel återupptas till våren, när dygns-

temperaturen säkert håller sig över ca + 5 °. Alla arbeten som kan relateras till ansökan, dvs arbeten med kalkstenen, är emellertid färdigställda. Linoljefärg bör vara av fabrikat Ottosson, Engvall & Claesson eller WIBO.

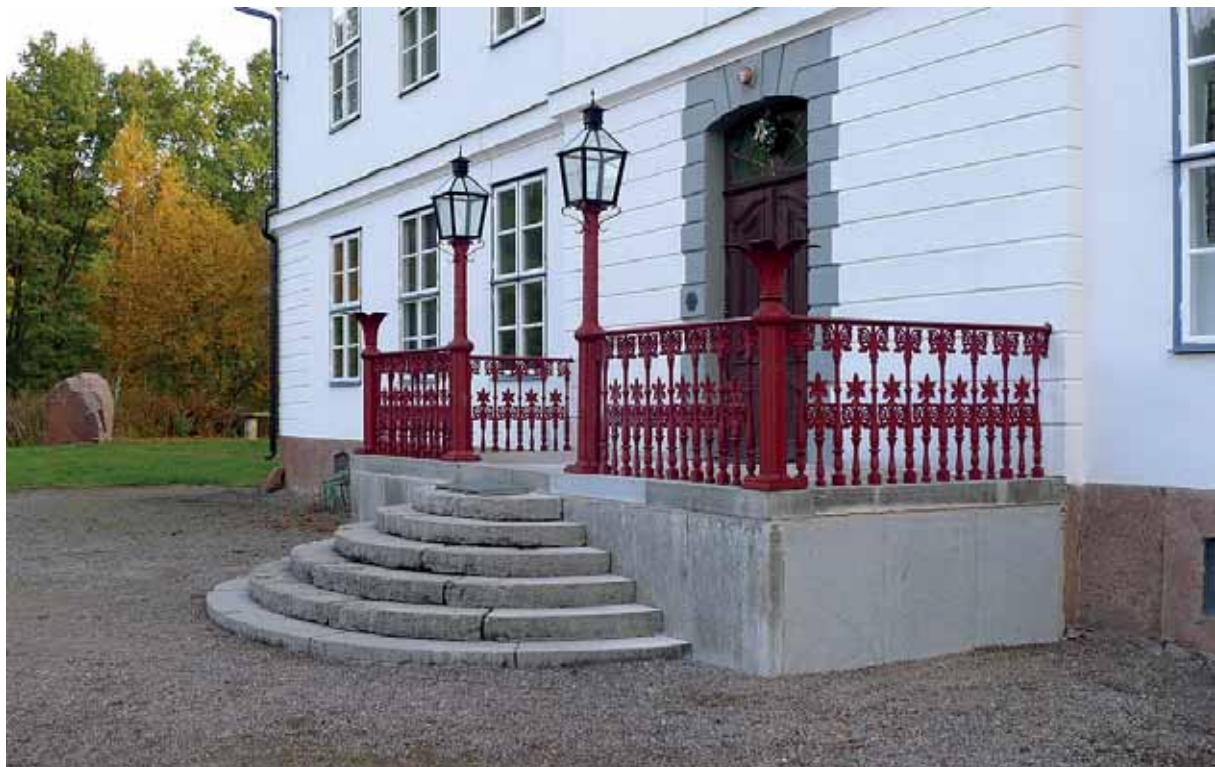
Som ovan. 21 okt. 2015.
