# Almnäs, huvudbyggnaden

## Renovering av tak & fönster 2015

Antikvarisk slutbesiktningsrapport

Byggnadshistorisk rapport 2016:3

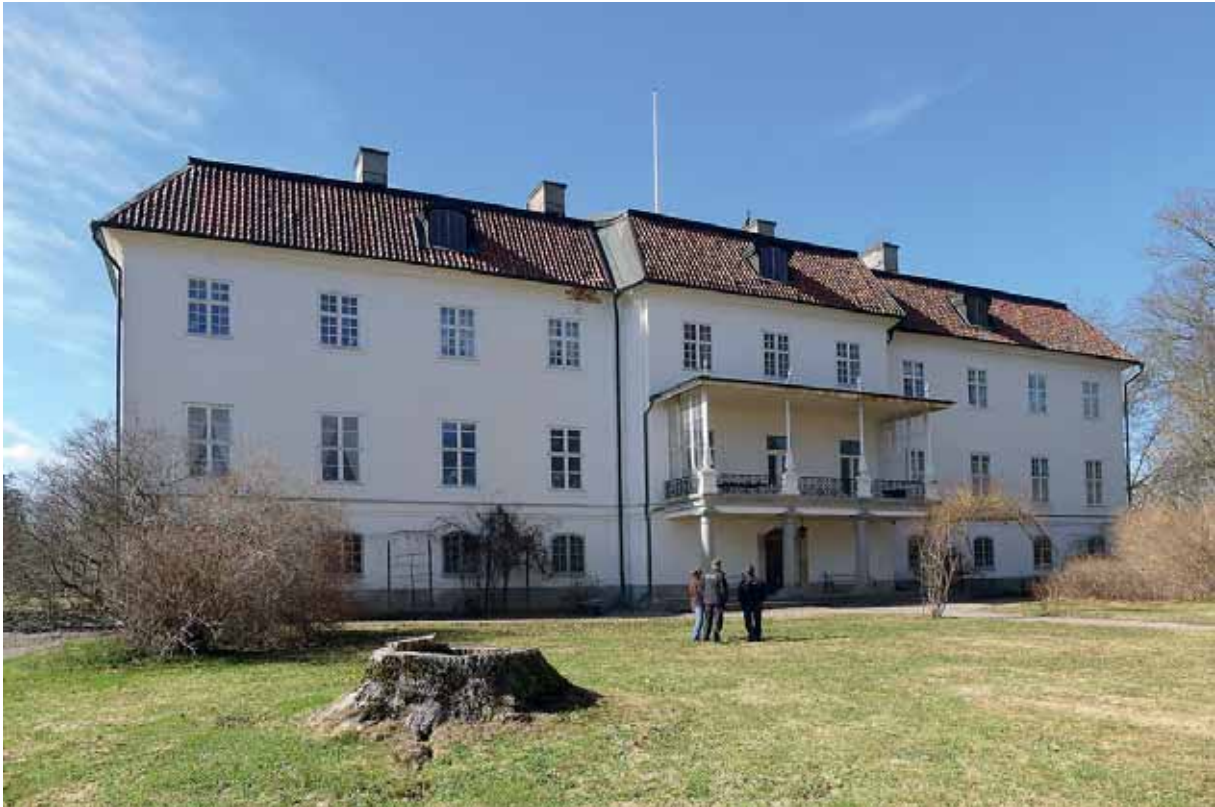
*Almnäs, fasad mot Vättern. Skada i taklisten alldeles till vänster om risaliten. Foto april 2013.*

- Skador i den murade och putsade taklisten invid takläckagen återställdes med hydrauliskt kalkbruk, fabrikat ”Saint-Astier NHL-bruk” från Målarkalk, och avfärgades med kalkfärg till ursprungligt utförande och utseende. För ändamålet tillverkades en särskild schablon för taklistens profiler.
- Viss efterlagning (efter arbetena med föntren) i putsen invid fönsterkarmarna.

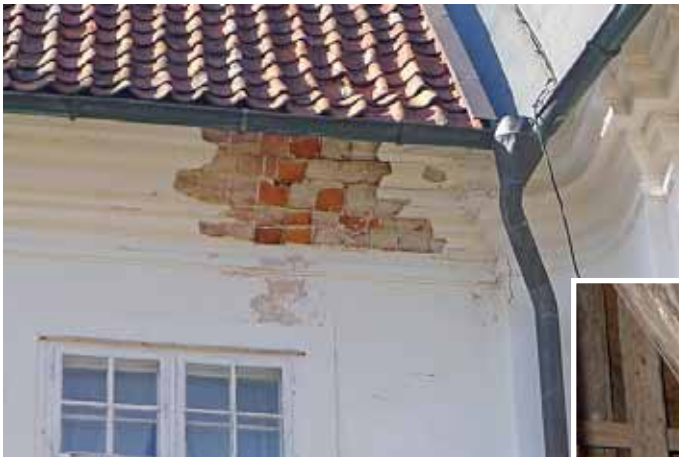
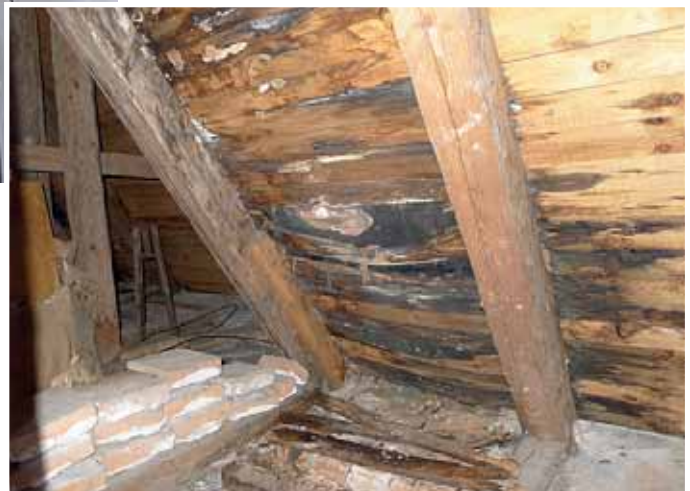
*Ovan och höger: Skadan i taklisten berodde på en rötskada i underliggande takpanel. April 2013.*

- Provisoriska lagningar i den tidigare pga läckage skadade takpanelen ersattes med permanenta reparationer. (2013 hade en provisorisk reparation gjorts för att stoppa läckage och ytterligare skador.)

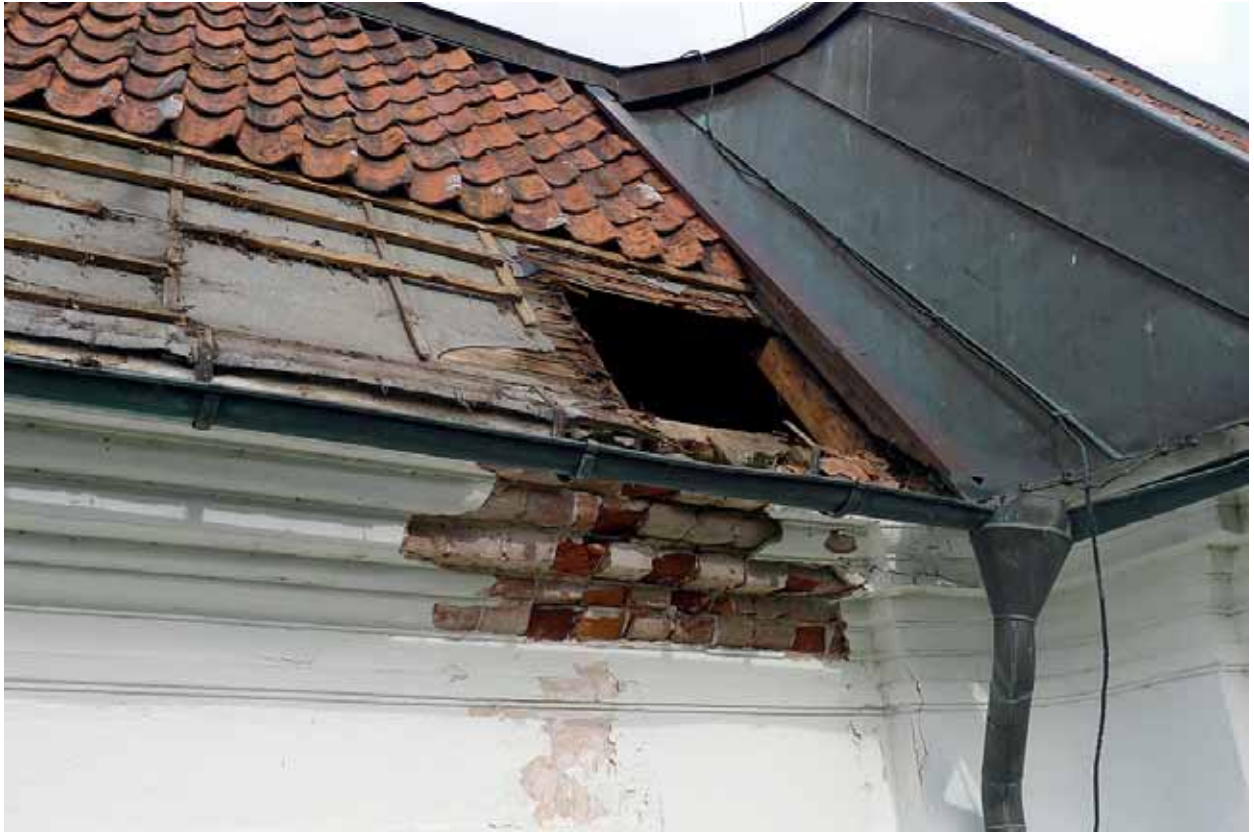
Senare under 2013 öppnades taket vid skadan och en provisorisk reparation utfördes. Aug. 2013.

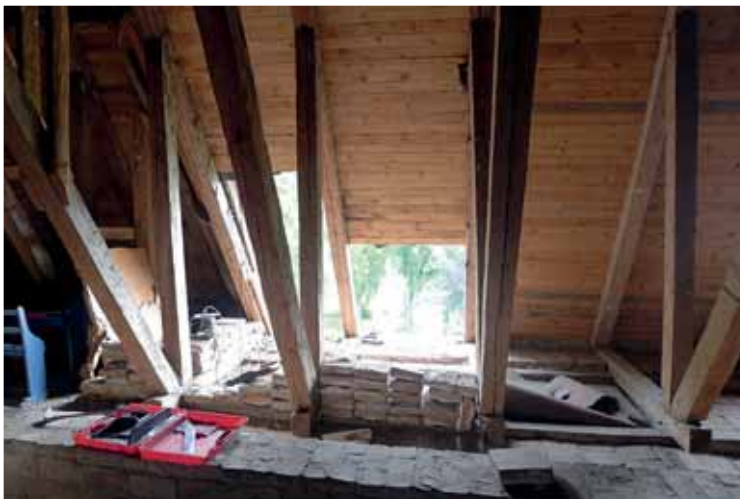
Samma parti inifrån. Notera den jämförelsevis nya takpanelen. I övre fallet, under kopparplåten, ligger en betydligt äldre panel. Aug. 2013.

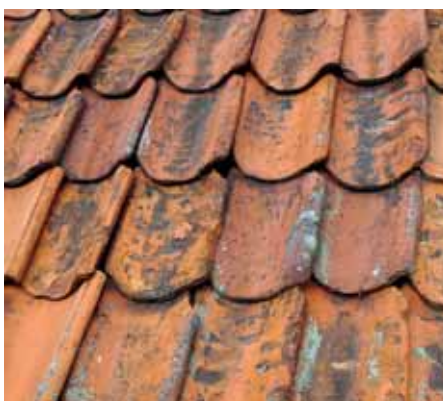
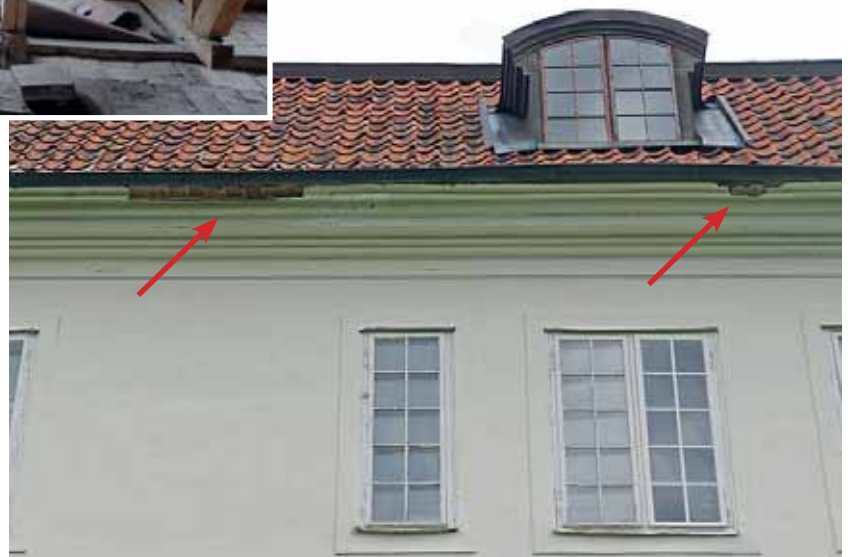
Nedan vänster: Teglet ska enligt uppgift vara nylagt omkring 1850. Nedan: Även på södra gaveln fanns mindre skador i taklisten. Aug. 2013.

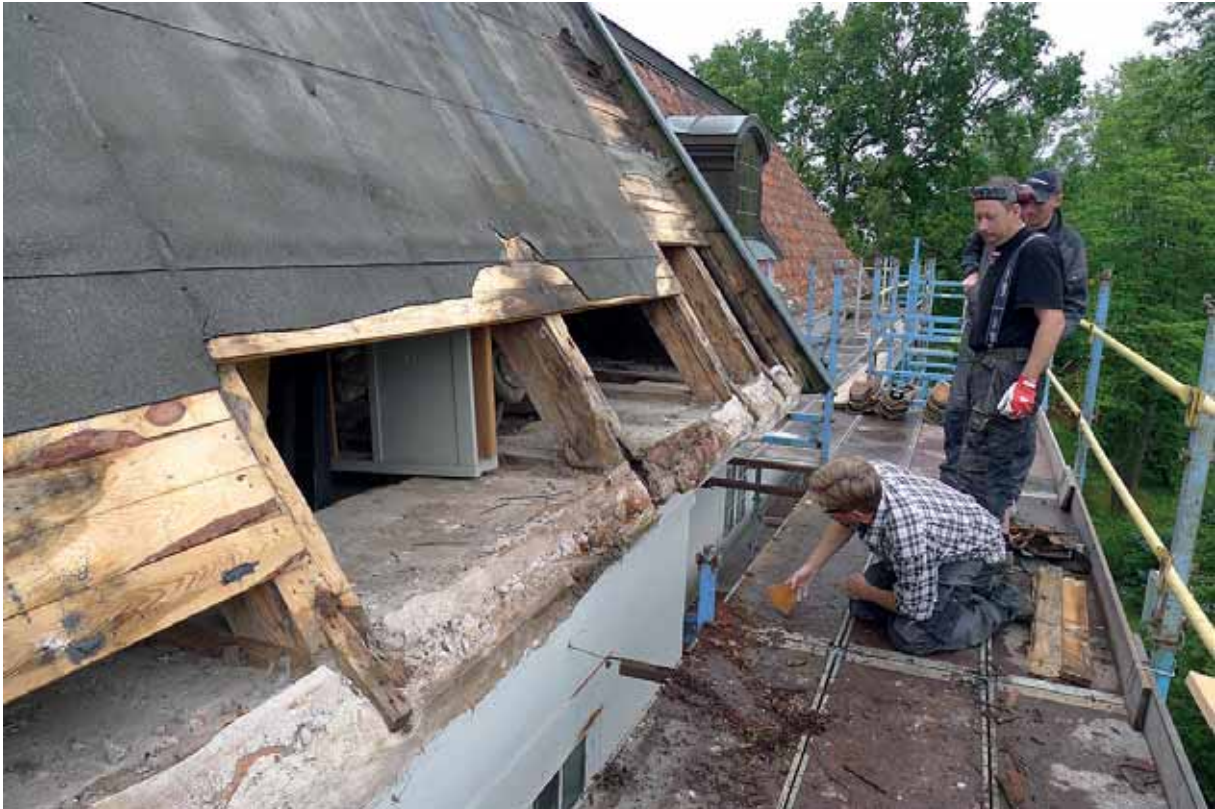
*Takfoten i risaliten öppnad för inspektion av takstolarna. Aug. 2015.*

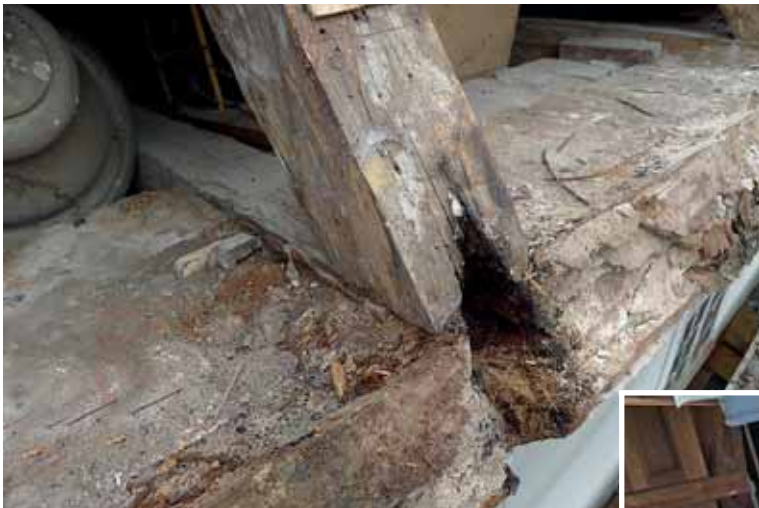
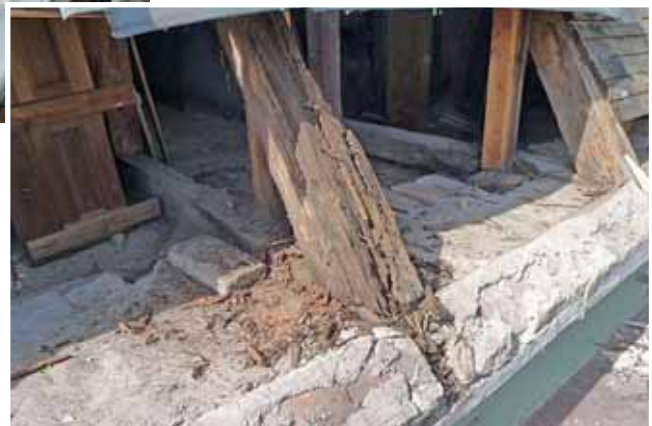
*Nedre delarna av flera högben, liksom motsvarande tassar, hade rötskador som bara kan åtgärdas utifrån. Aug. 2015.*

- Rötskadade delar av takkonstruktionen, 3 st högben och motsvarande tassar, åtgärdades med nytt virke av samma dimensioner som befintligt.
- Ny underlagspanel (slätpanel) där tidigare rötskador hade funnits.

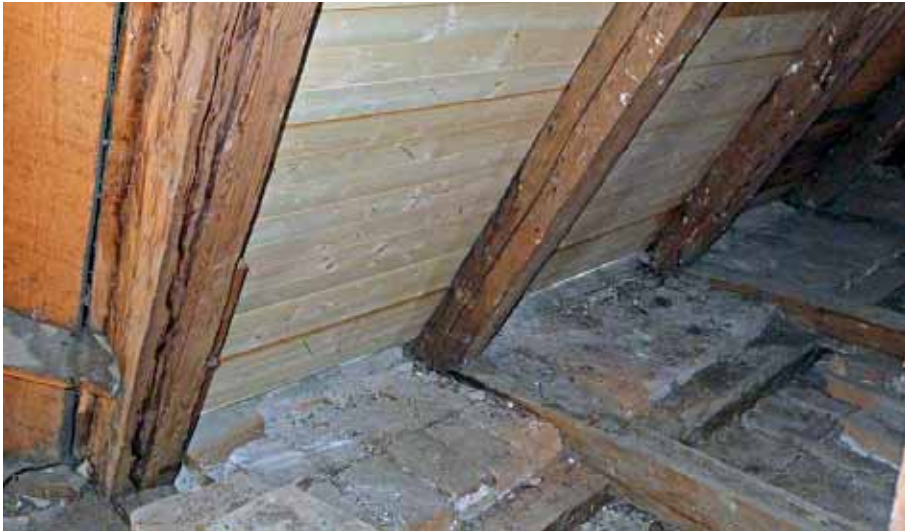
*Skadan söder om ( till vänster om, sid. 9) risaliten ilagad med panel liknande omgivande parti. Aug. 2015.*

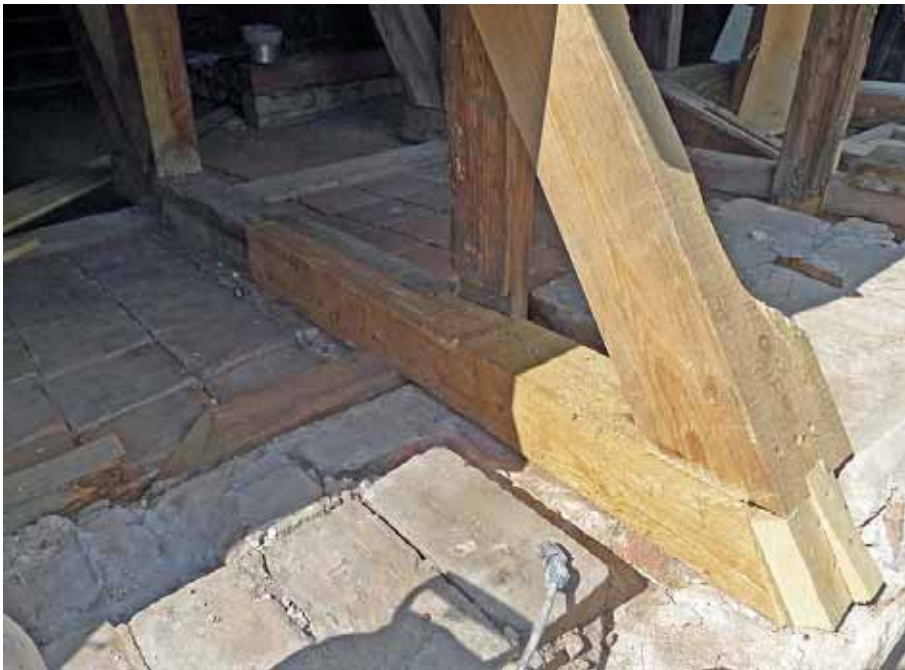
*Ny nedre del av högben i risaliten, och ca hälften av motsvarande taktass skarvad halvt i halvt. Aug. 2015.*

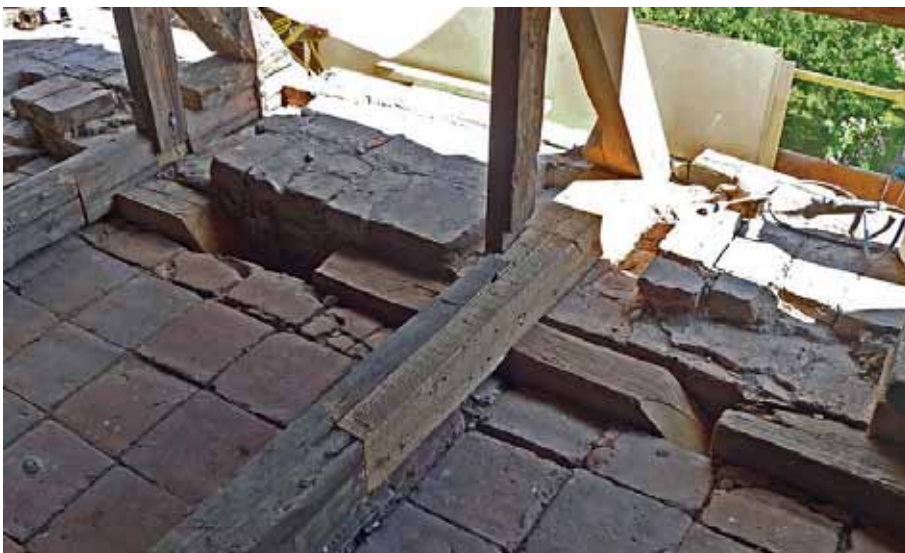
*Samma parti som ovan. Notera brandbotten av kvadratiska tegelstenar på flatan. Aug. 2015.*

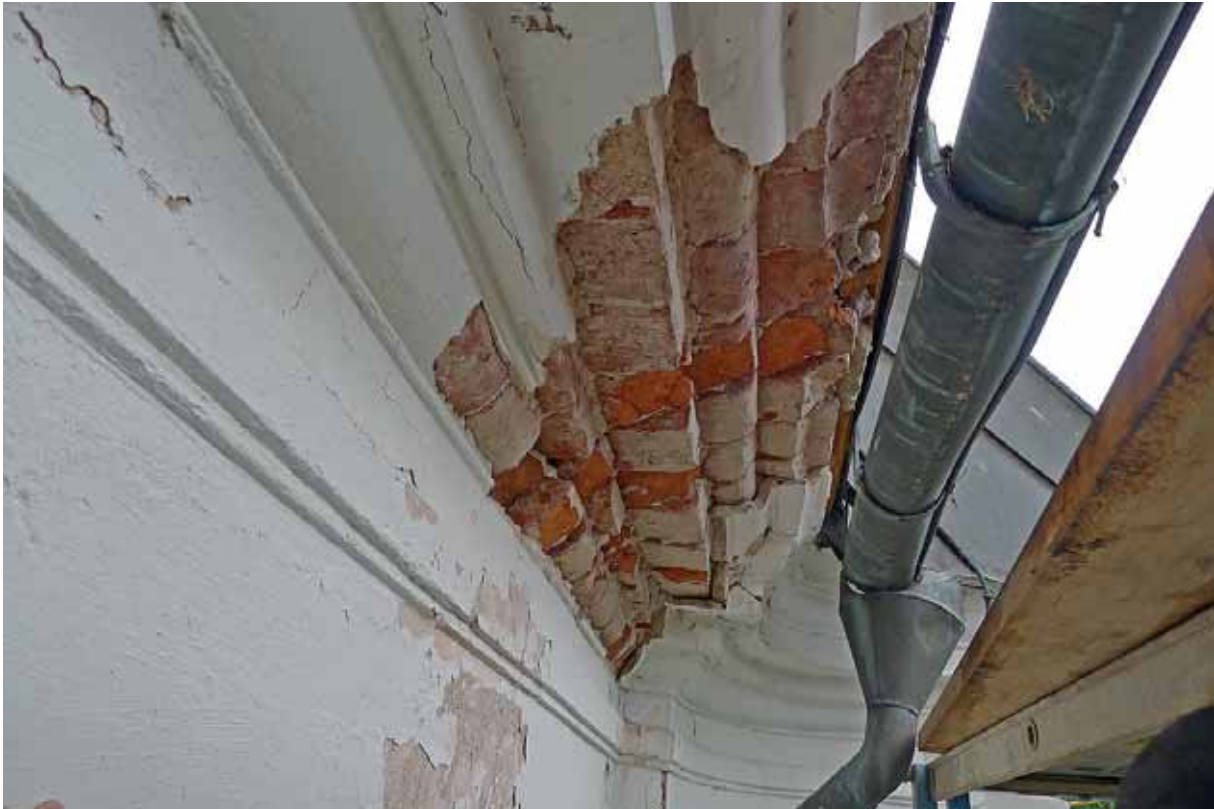
*Skadan i taklisten söder om risaliten. 11 aug. 2015.*

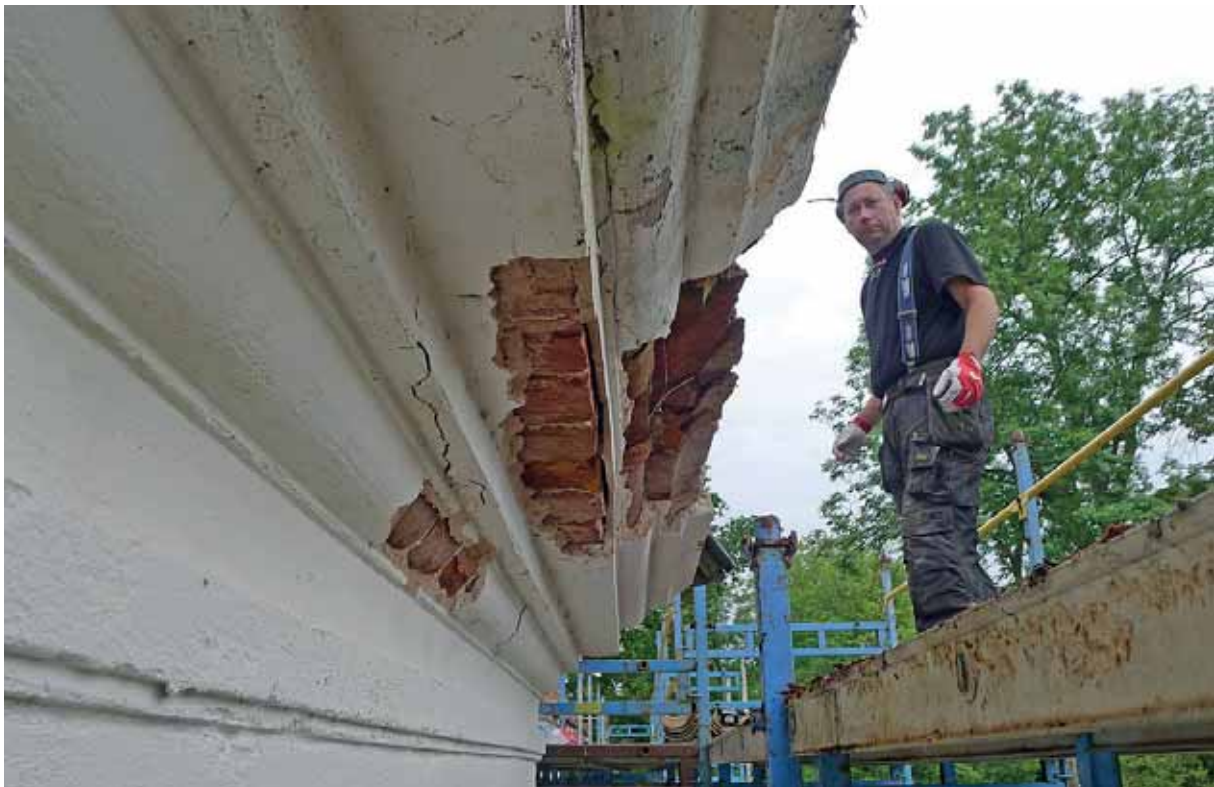
*Liknande skada på själva risaliten. Joakim Johansson på Bygghytan. 11 aug. 2015.*

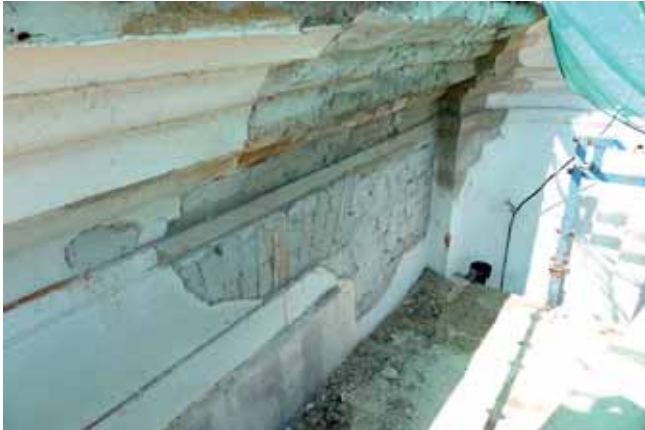
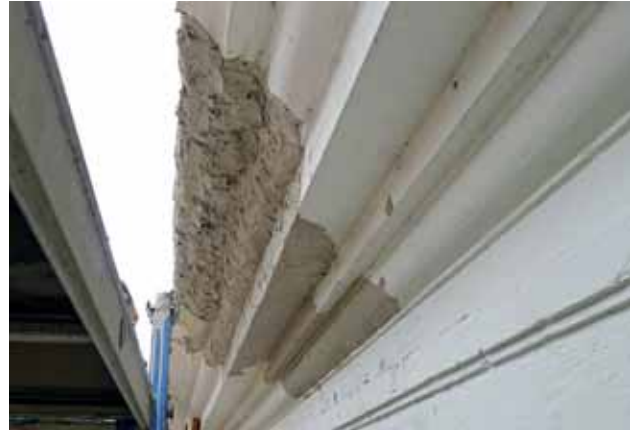
*Grundning och grovputsning av skadorna i taklisten med Saint-Astier hydrauliskt kalkbruk. 17 aug. 2015.*

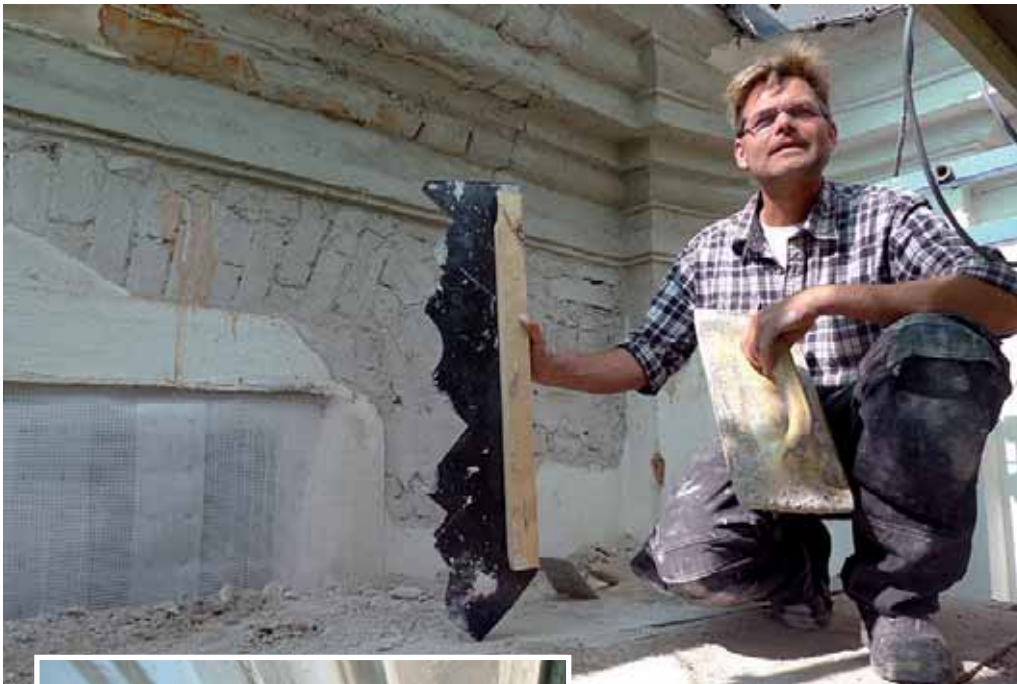
*Inför finputsningen av taklisterna tillverkades en schablon för den rika profileringen. Fredrik Fredriksson på Bygghyttan demonstrerar. 17 aug. 2015.*

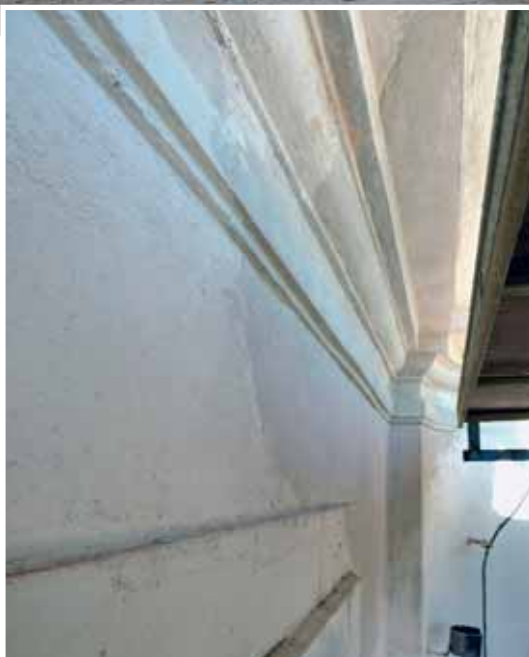
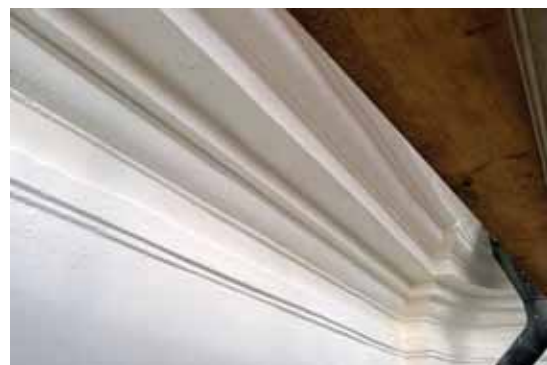
*Vänster: Finputsningen utförd...  
Höger: ... och partiet avfärgat med kalkfärg.  
21 aug. resp. 9 okt. 2015.*

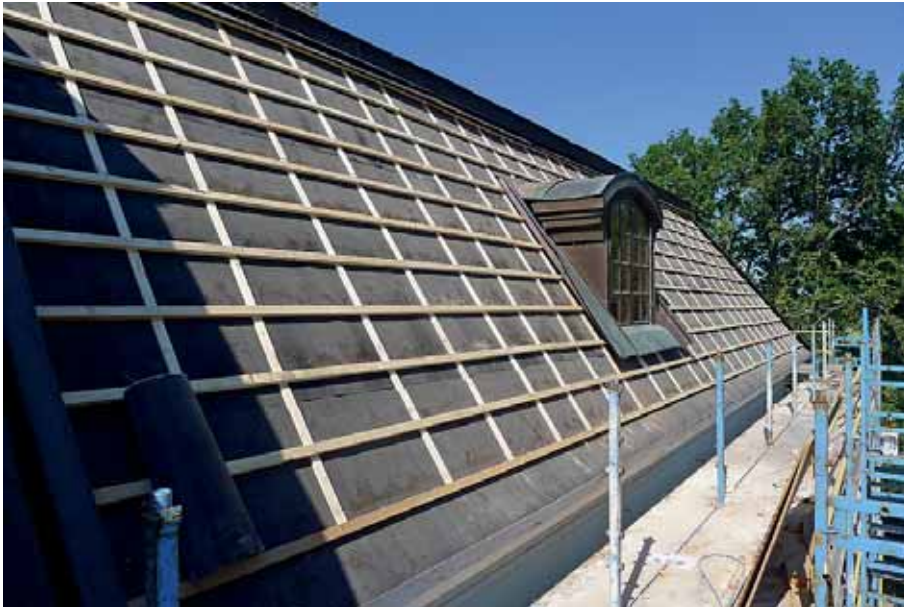
*När takpanelen var åtgärdad lades ny underlagspapp och ny tegel-läkt. 21 aug. 2015.*

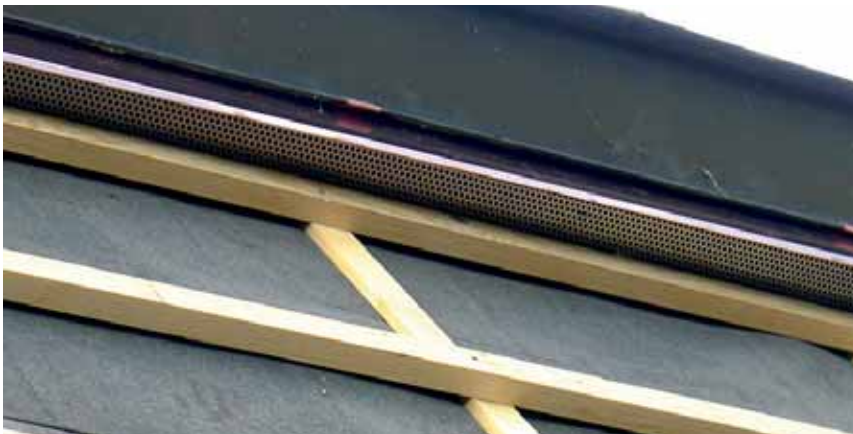
*I brottet mellan övre och nedre takfallen monterades ett galler till hinder för fåglar. 28 aug. 2015.*

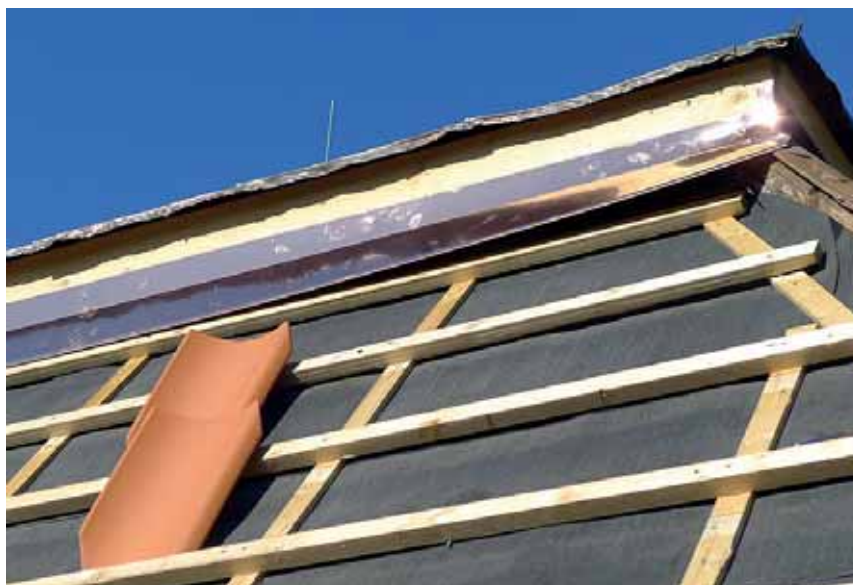
*Gallret täcktes sedan av en täckplåt av koppar, under vilken tegelpannorna sköts in. 7 sept. 2015.*

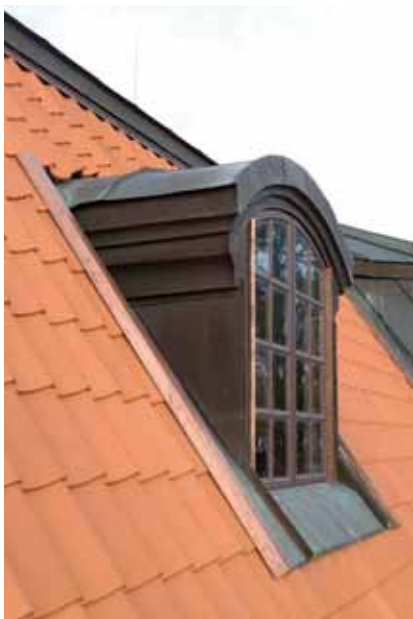
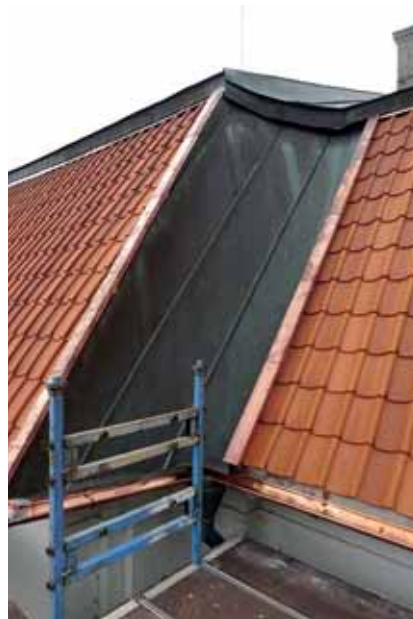
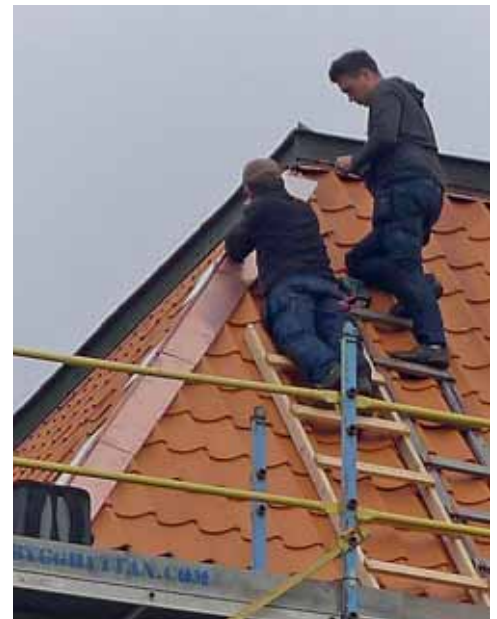
*Nya beslag av kopparplåt vid takkuporna, i partiet vid risaliten och en ny nockplåt i SO hörnet. 14 sept. 2015. Mellersta bilden visar även en del av de nya hängrännor av koppar som monterades på östra och södra sidorna.*

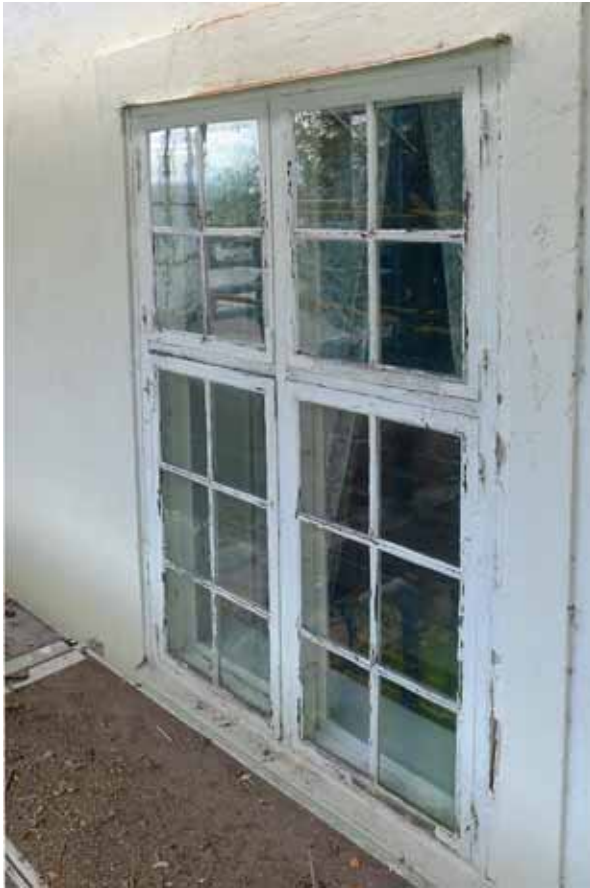
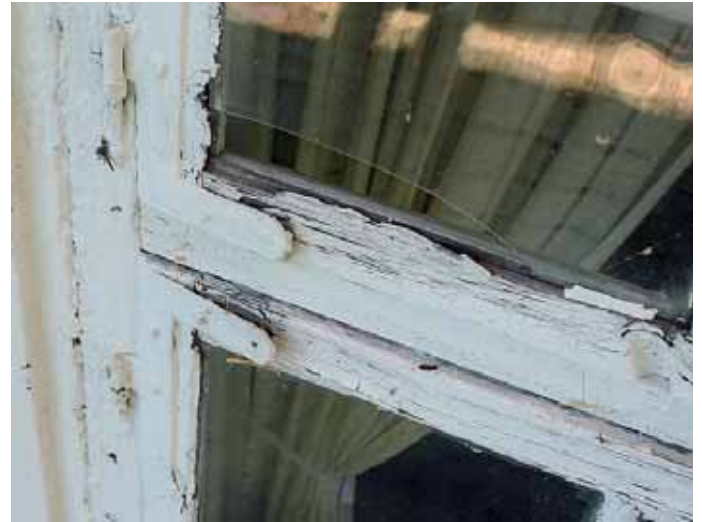
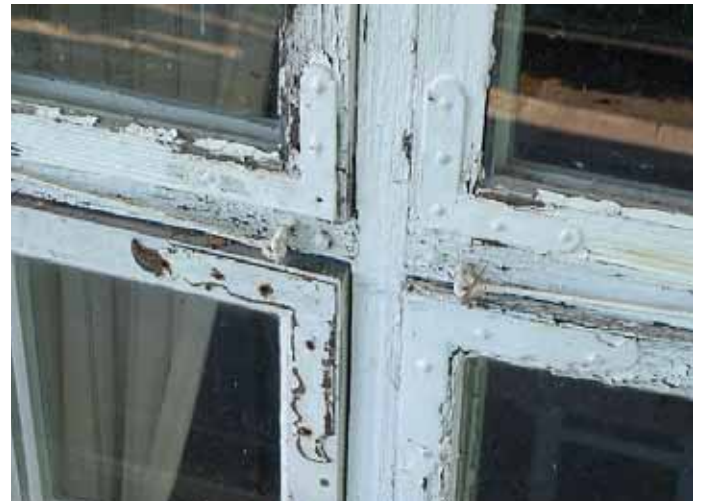
*Fönstren i översta våningen är korspostfönster spröjsade i mindre rutor, med beslag av både 1700- och 1800-talstyper. Nedan: Två lufter i huvudvåningen 1 tr hade blyinfattade fönster från slutet av 1800-talet. Alla bilder före renovering. 17 resp. 21 aug. 2015.*

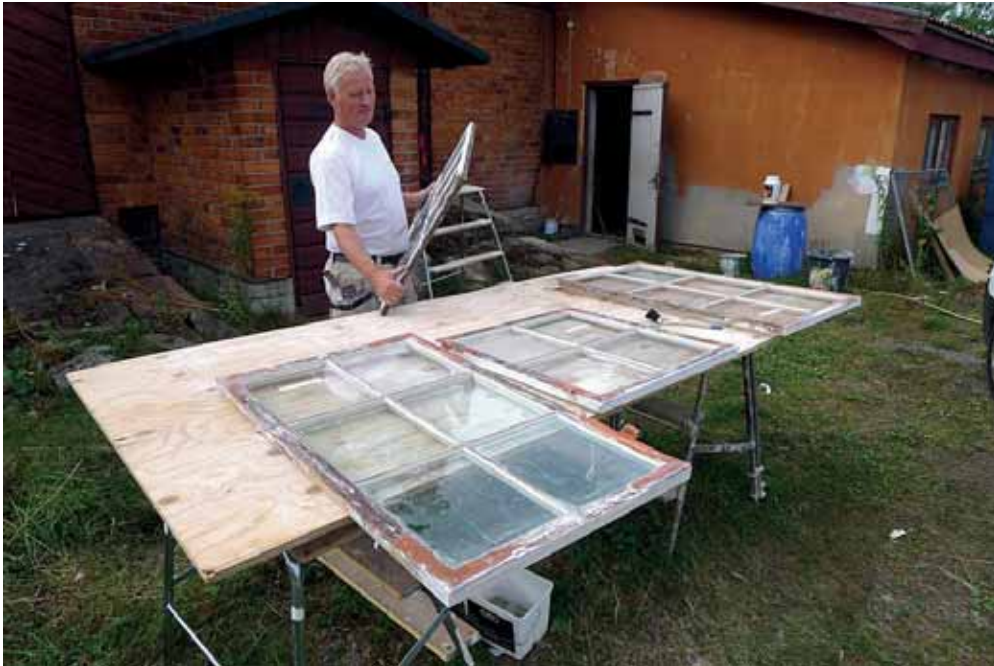
*Samtliga fönsterbågar åtgärdades på verkstad i Karlsborg under ledning av Christer Johansson på Bygghytan. 31 aug. 2015.*

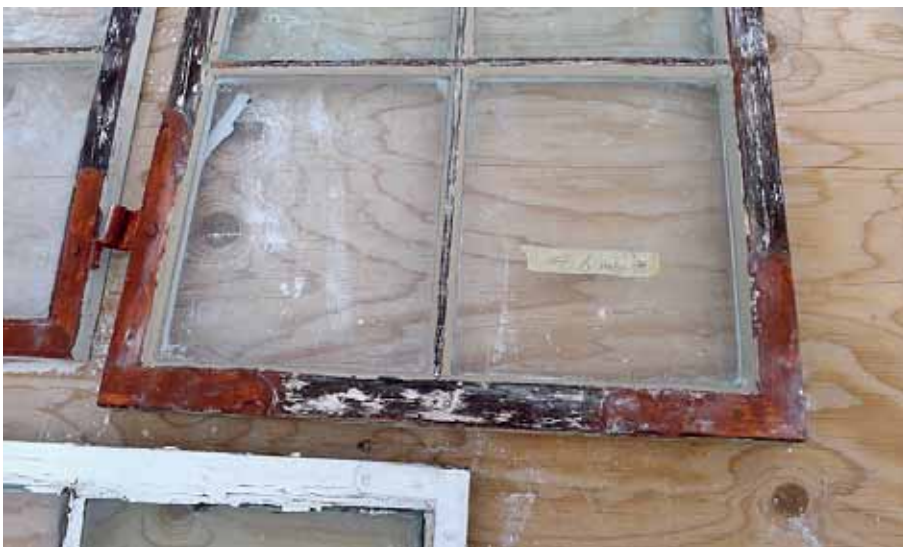
*Samtliga järnbeslag rostskyddsmålades före slutstrykning. 31 aug. 2015.*

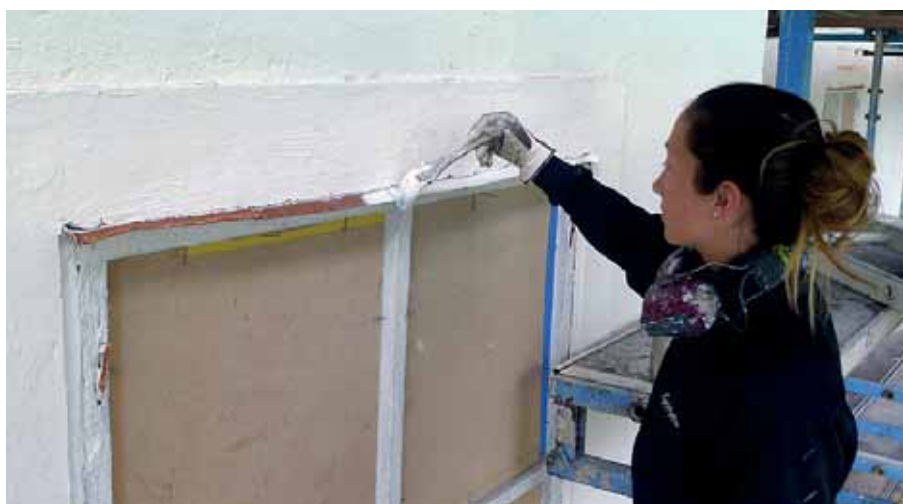
*Karmar och bleck målades på plats. Järnbeslag rostskyddades före slutstrykning. Matilda Andersson stryker vit färg. 28 aug. 2015.*

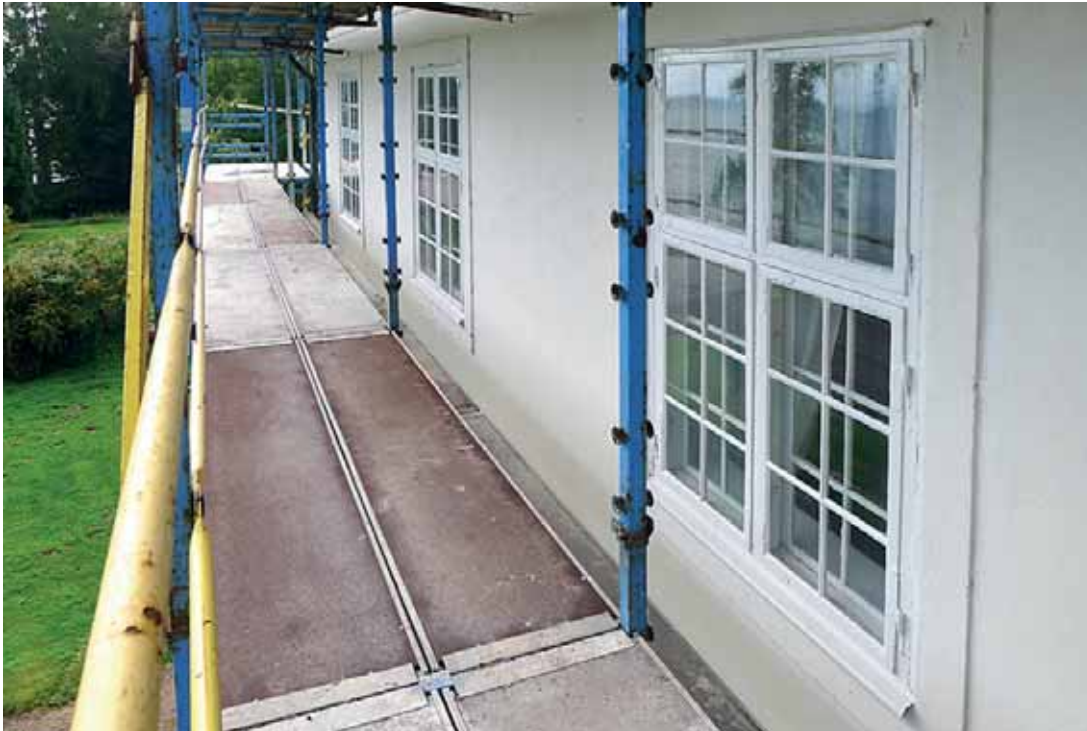
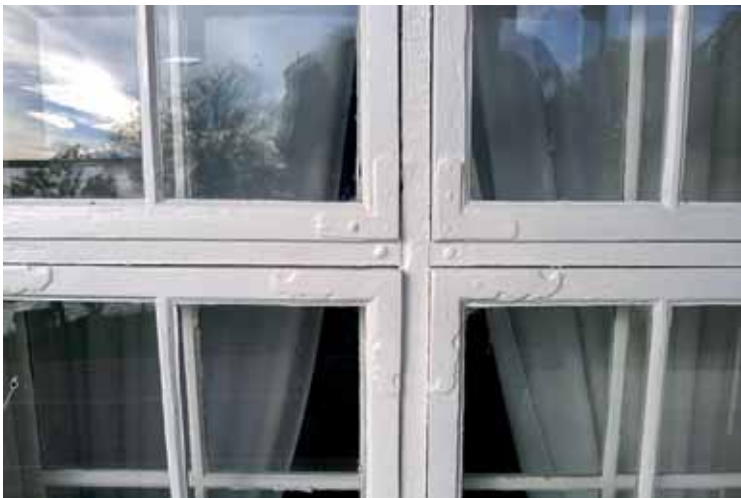
*Fönster i övre våningen efter renoveringsarbeten. Varken trä eller beslag var i behov av byte. 28 aug. resp. 9 okt. 2015.*

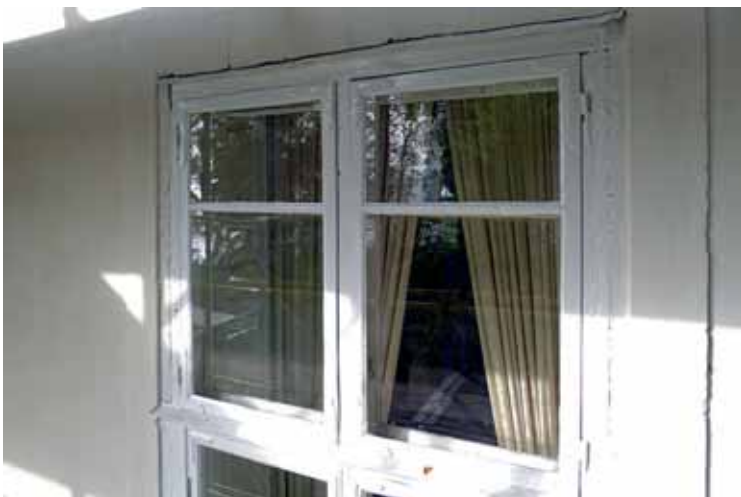
*Glaser i de bågar som hade blyinfattade fönster ersattes med ordinärt glas. Blyinfattningarna avses placeras i ett annat rum som innerbågar. 9 okt. 2015.*

- På själva byggnaden skrapades karmarna ner till fast underlag, över- och underbleck av järn (– vissa är blyplåt) rostskyddsbehandlade och målades lika bågarna med vit linoljefärg. I två fönster på östra fasaden vån. 1 tr har fyra blyinfattade ytterbågar med glasmålningar ersatts med ordinärt vitt blåst glas. (Blyinfattningarna avses framgent renoveras och bågarna placeras i ett angränsande rum som innerbågar.)

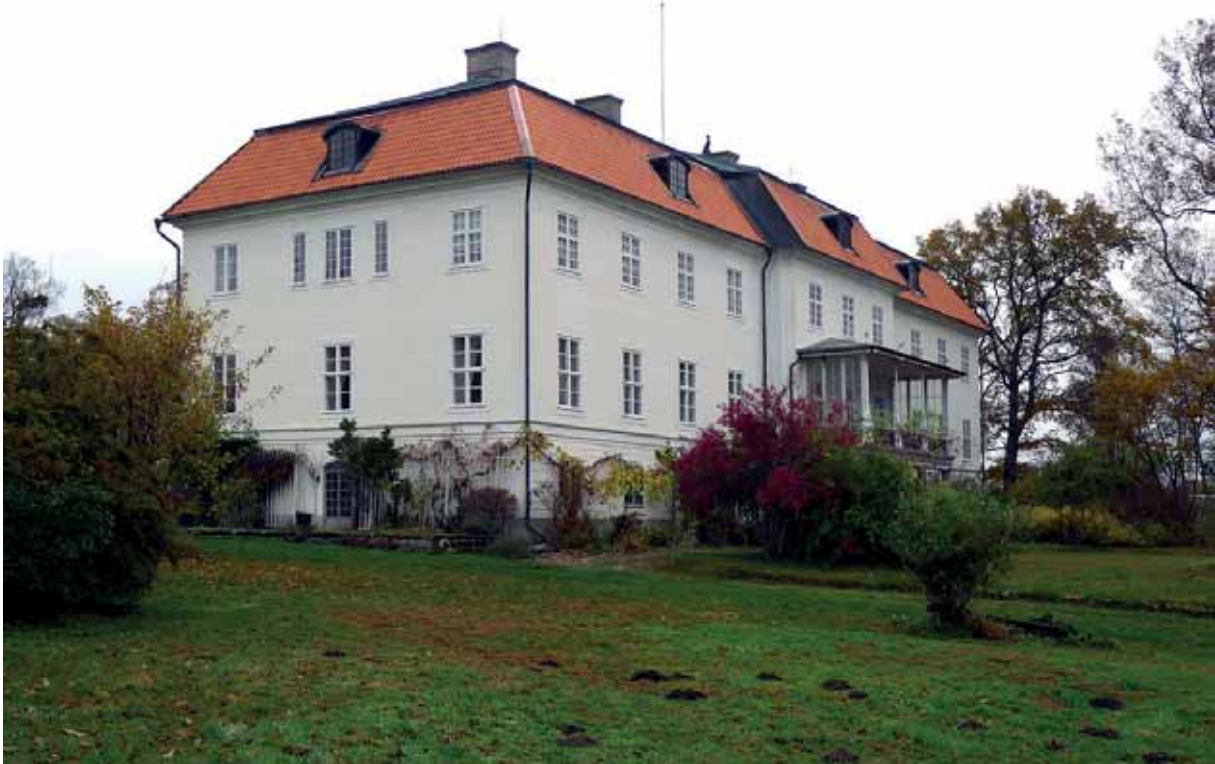
*Almnäs huvudbyggnad efter tak- och fönsterarbetenas avslutande. Sjösidan med detalj av det restaurerade partiet av takfoten. 4. nov. 2015.*
