Råbäcks mek. stenhuggeri

Renovering av fönster 2014 - 2016

Antikvarisk slutbesiktningsrapport

Byggnadshistorisk rapport 2016:5

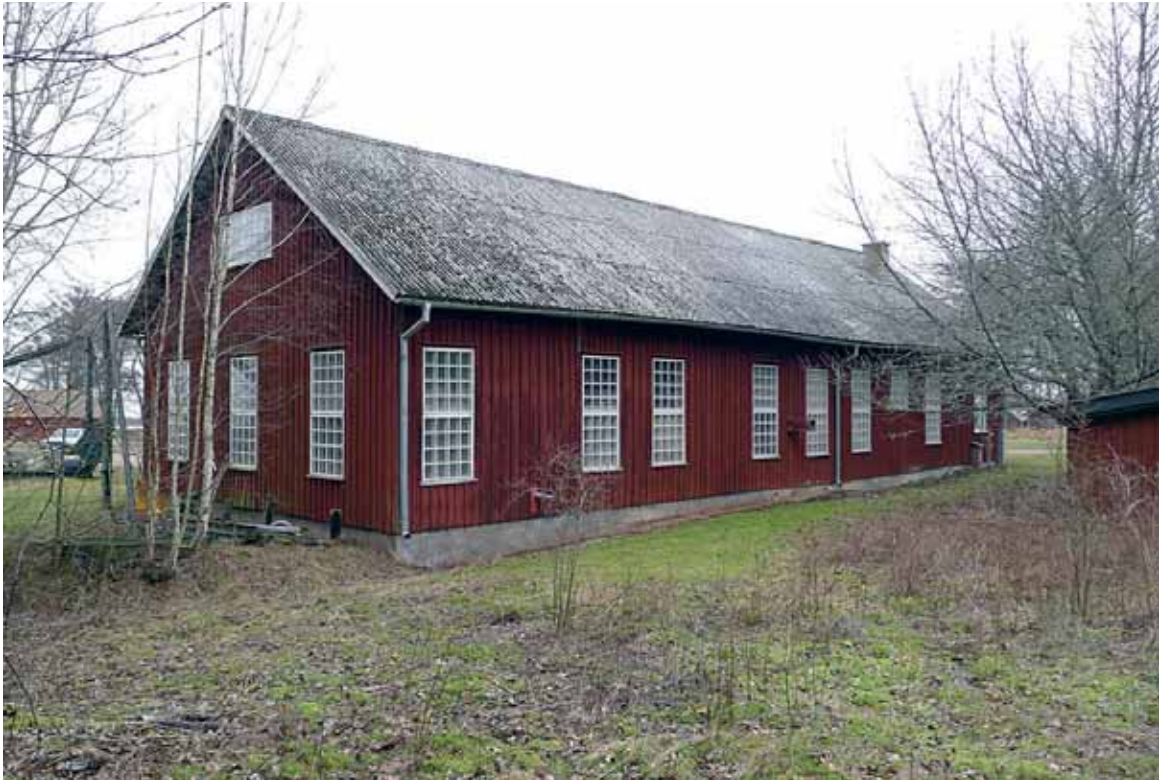
Råbäcks mek. stenhuggeri, Nya verkstaden före renoveringsarbetena. Foto mars 2014.

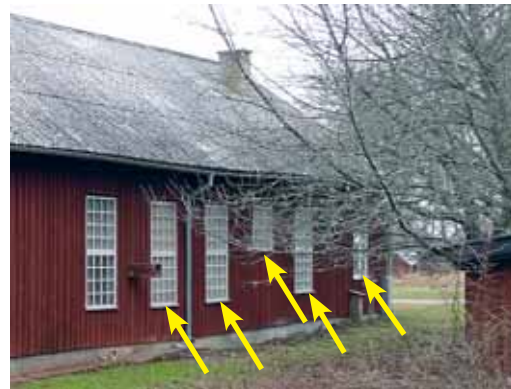
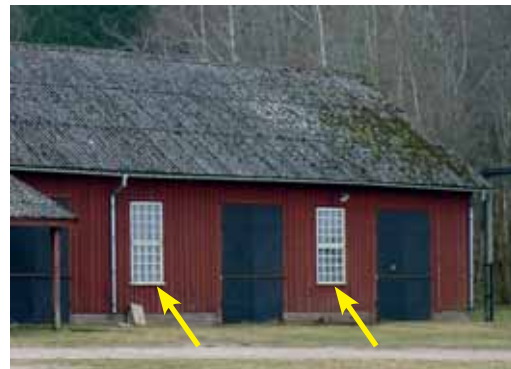
Höger: Fönster åtgärdade i etapp 1 markerade med gul pil. Överst mot öster, nederst mot väster. Mars 2014.

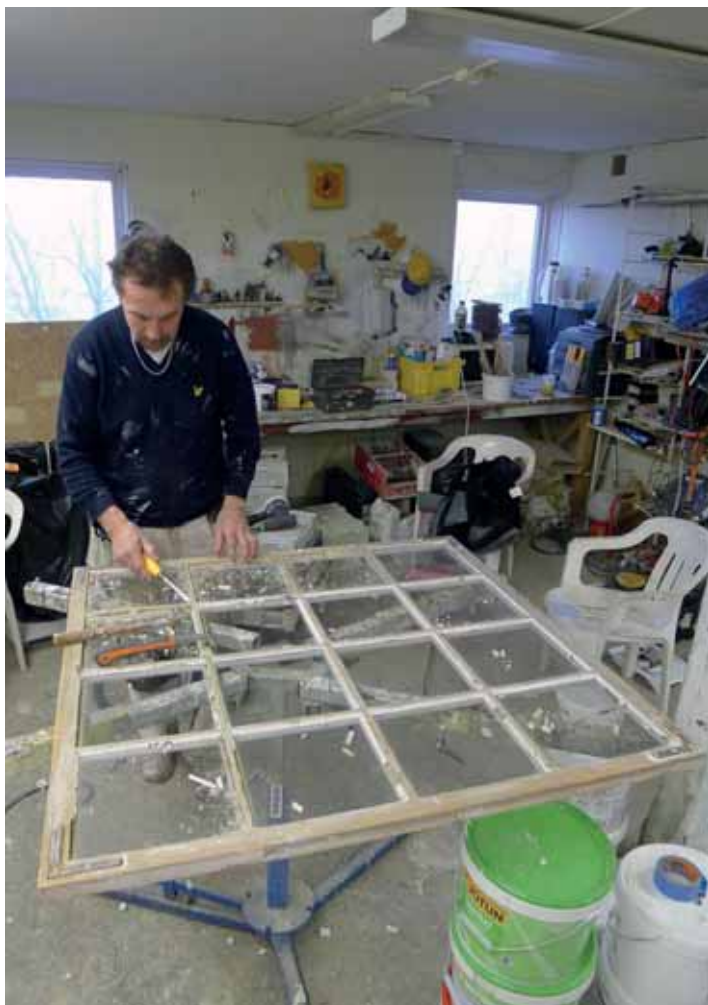
Vänster: Målare Benny Claesson, Hällekis Måleri, skrapar bågarna rena från gammal färg på verkstad. Samtliga glasrutor i etapp 1, 2015, var hela, och det bedömdes att glaset inte behövde tas ur bågarna. Kittning gjordes med ÅFFA linoljekitt, bågarna oljades samt målades därefter två gånger med Lasol linolfärg. Dec. 2014.

- Alla bågar har skrapats rena från gammal färg, ner till fast underlag.
- Allt löst sittande kitt har tagits bort. Kitt som har haft god vidhäftning har bibehållits.
- Glasrutorna har inte behövt tas ur – samtliga var också hela.
- Kittfalsarna har oljats med linolja och nytt linoljekitt, fabrikat ÅFFA, har applicerats.

- Hörnbeslagen rengjorda och rostskyddsmålade före slutstrykning.
- Hela bågarna har strukits en gång med linolja före målning.
- Samtliga bågar har sedan strukits två gånger med vit linolfjärg, fabrikat LASOL från Engwall & Claesson.

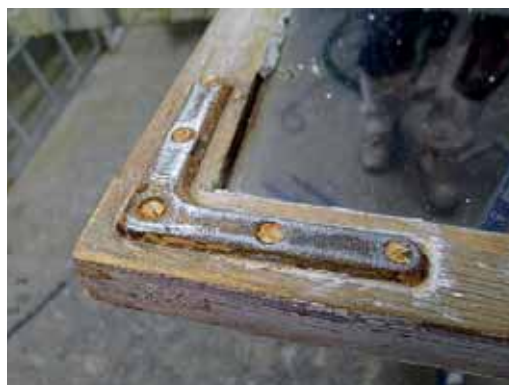
Nedan: ett rengjort hörnbeslag av den typ som förekommer på detta 1930-talshus. Beslagen målades med rostskyddsfärg före slutstrykning. Dec. 2014.

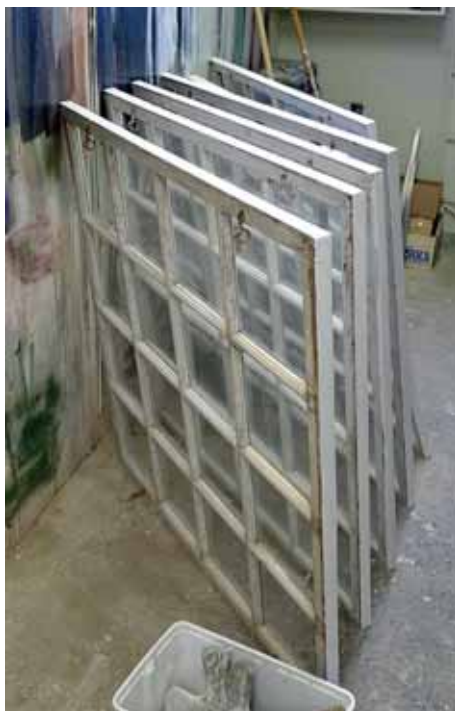
Vänster: Fem av de tio bågarna som iordninggjordes i etapp 2, 2016. Enstaka glas har ersatts. Insidorna har inte åtgärdats. Febr. 2016.

- Samma procedur som i etapp 1, med det undantaget att några enstaka nyare eller spräckta glas har bytts mot återanvänt valsat glas. Inget trä har behövt bytas, och inga järnbeslag har varit så rostskadade att byte erfordrats.

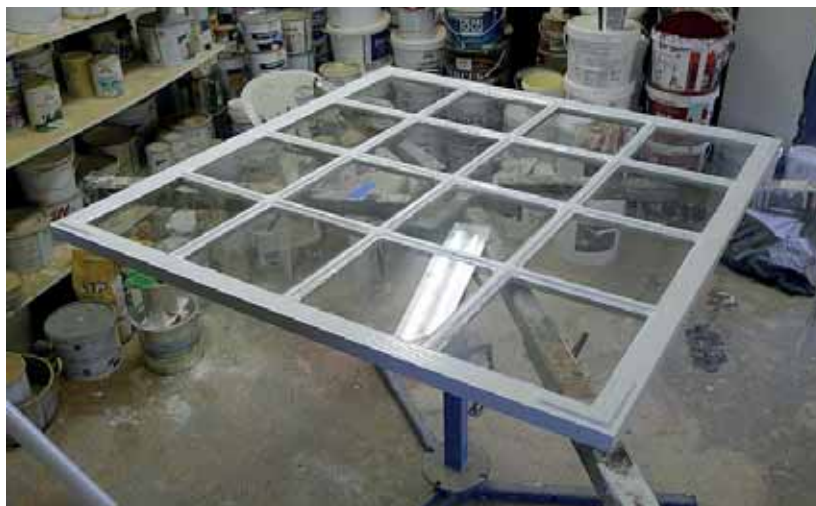
Nedan: En färdigstruken båge, klar för montering efter rengöring. Febr. 2016.

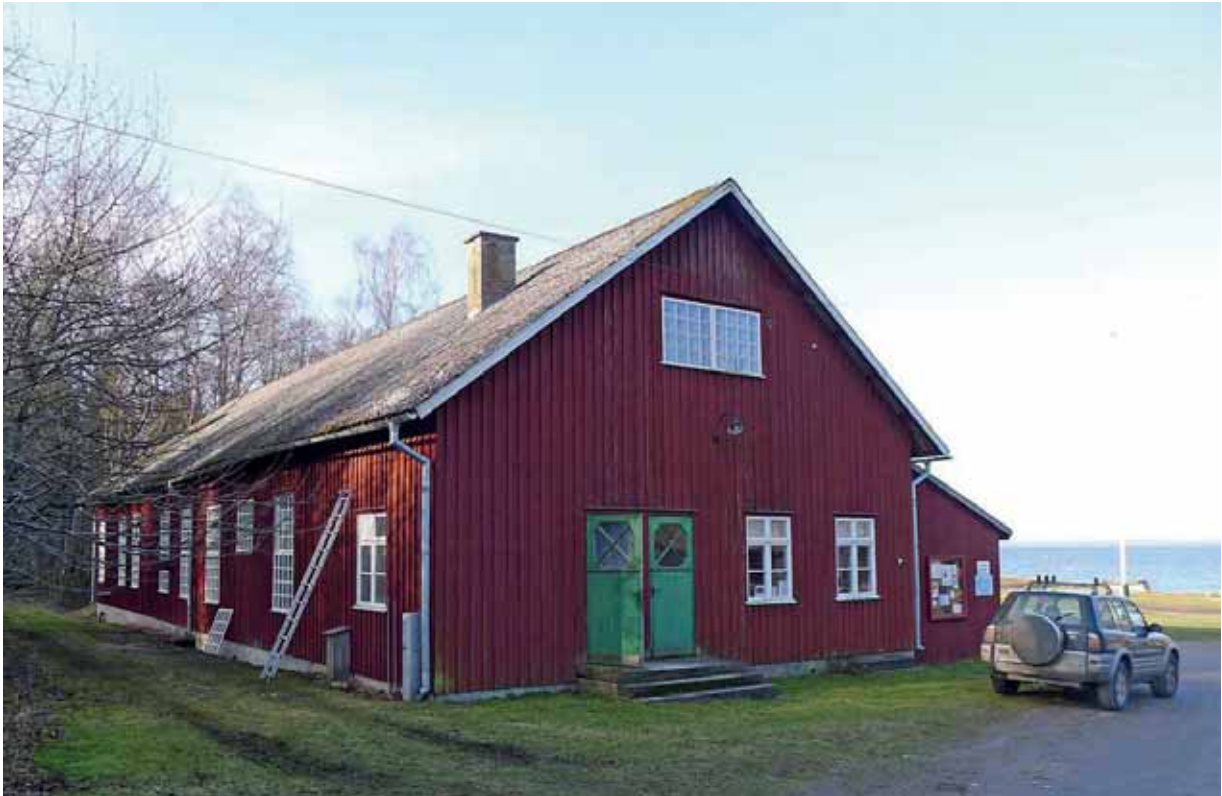
Ovan: Fönsterbågarna under återmontering i etapp 1, febr. 2015. Fasad mot öster och gavel mot norr.

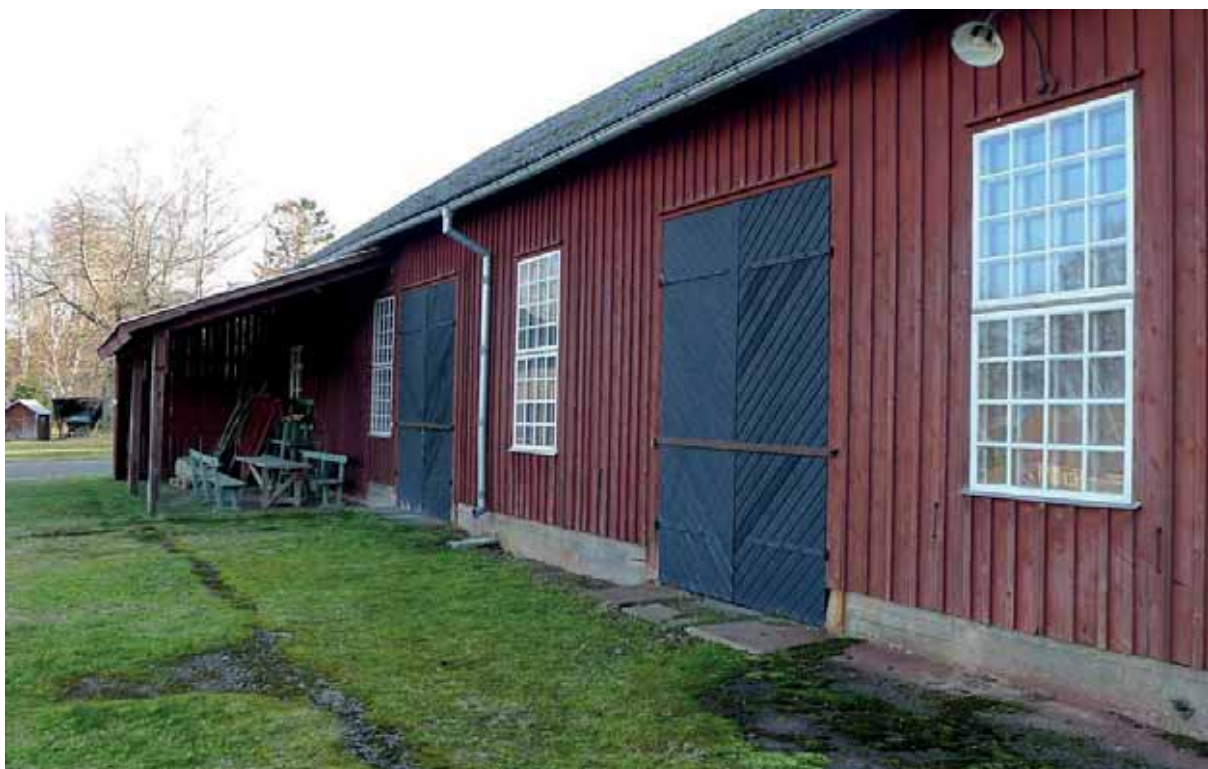
Nedan: Del av fasad mot väster, efter reovering (också etapp 1) av de närmaste två fönstren. Febr. 2015

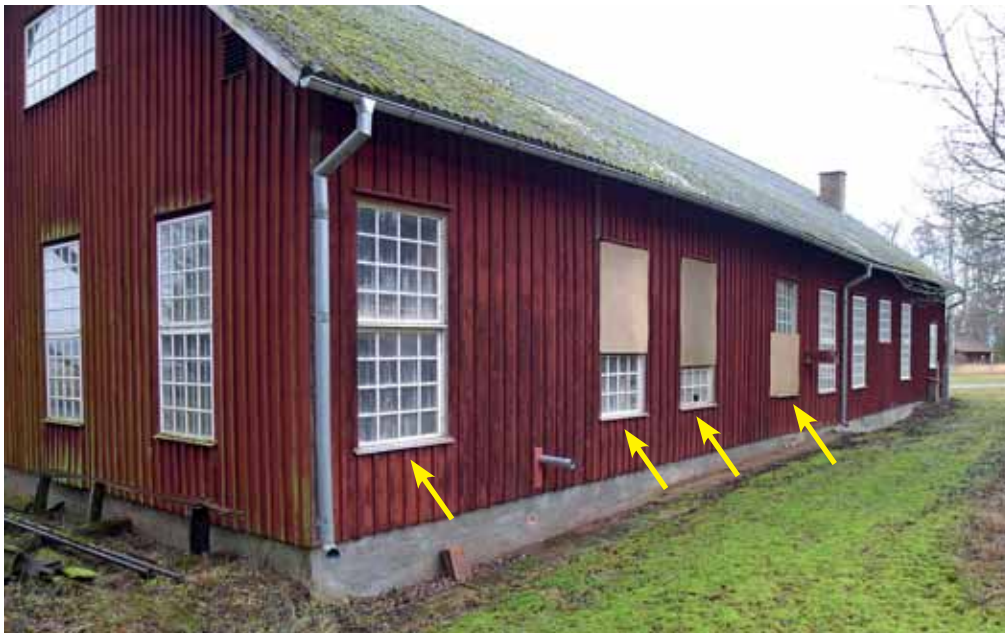
De fönsterbågar (ytterbågar) på östra fasaden som renoverades i etapp 2, vid gula pilar, intagna på verkstad för målning. Febr. 2016.

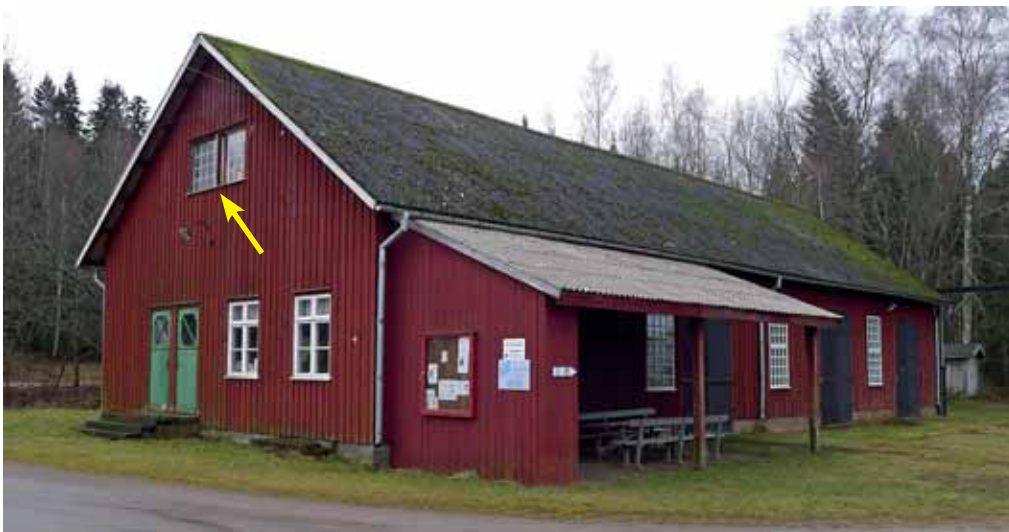
De båda ytterbågarna på vinden i norra gaveln också intagna på verkstad. Febr. 2016.

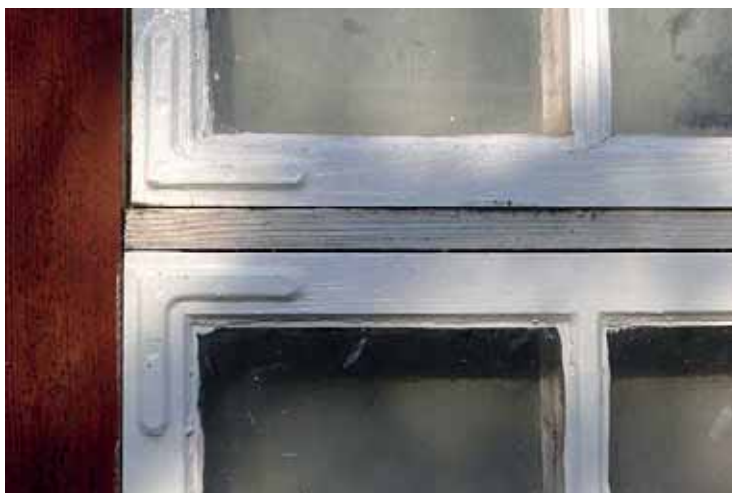
Vänster: Detalj av färdigmålade och återmonterade bågar. Återstår att också måla de fasta delarna av karmen. Febr. 2015

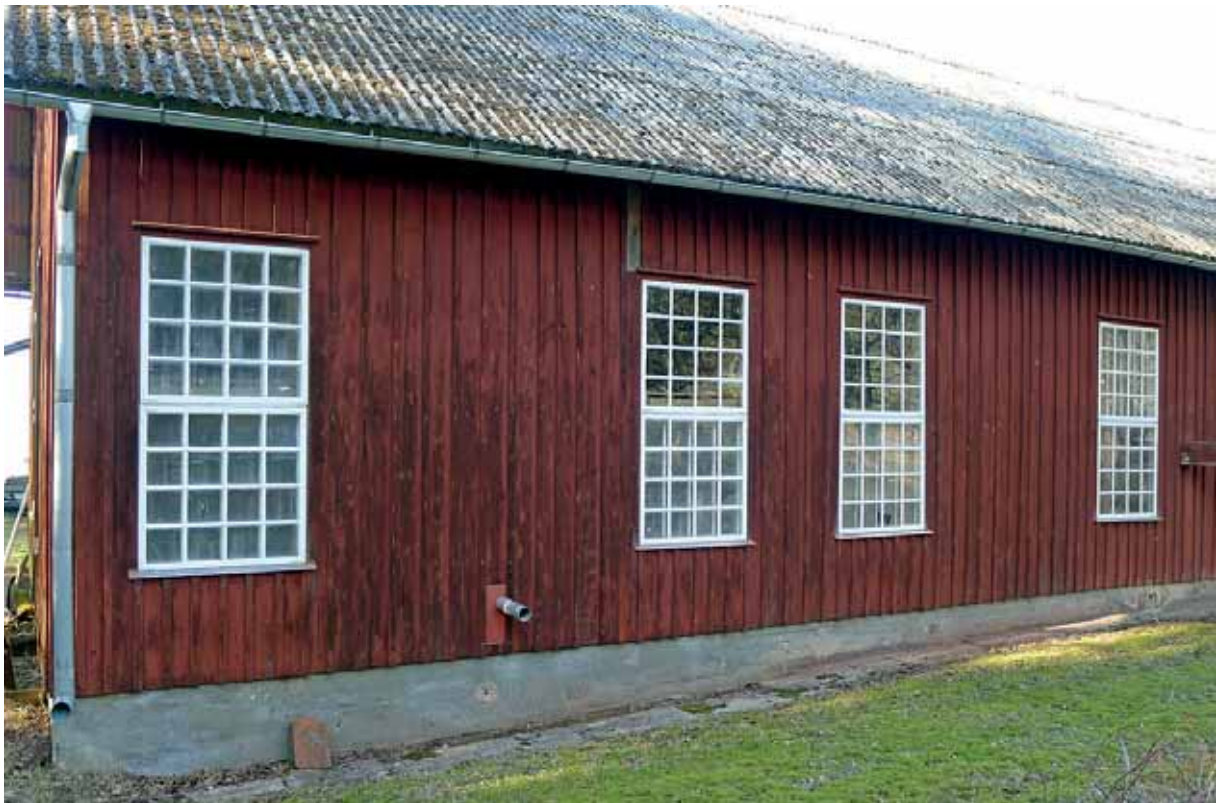
De åtta ytterbågar som åtgärdats under vintern 2015-16 återmonterade i Nya verkstaden. 18 mars 2016.

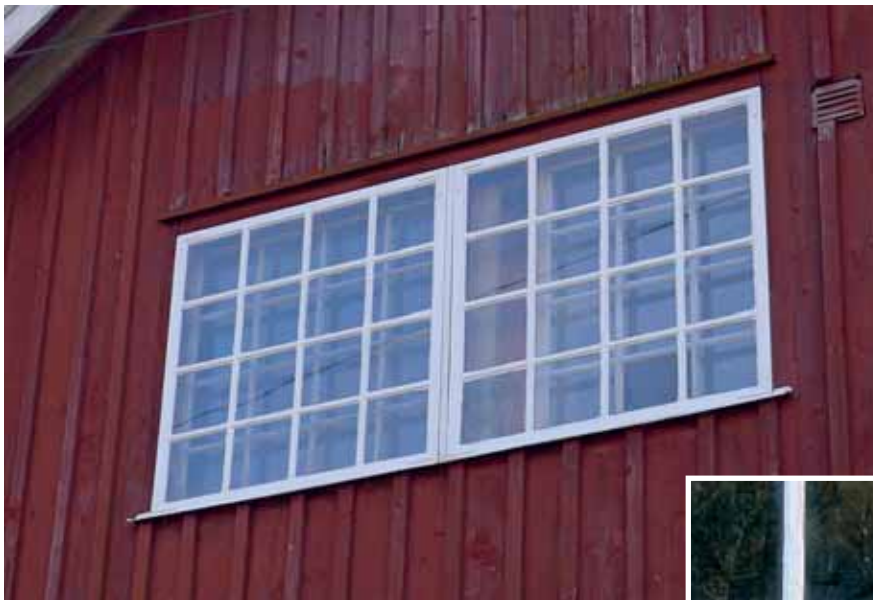
Vänster: Två ytterbågar på norra gaveln återmonterade. 18 mars 2016.

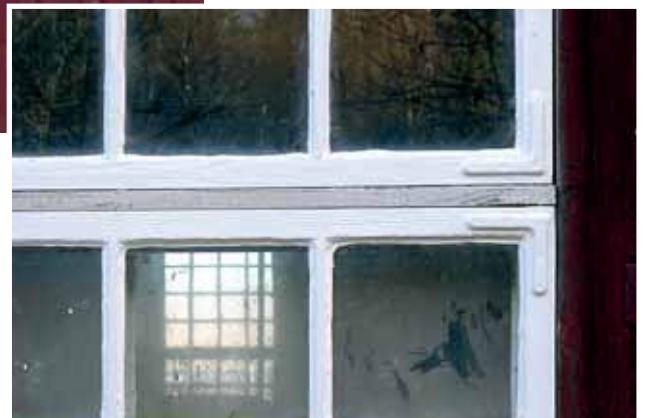
Liksom i förra etappen, återstår målning av karmstyckena. 18 mars 2016.
