Logen Vulcan - renovering av fönster 2015
Kv. Tallen 5
Tidaholms stad & kommun
Västergötland
Antikvarisk slutbesiktningsrapport
Thomas Carlquist
Byggnadshistorisk rapport 2016:7

Renovering av fönster på
byggnadsminnet

Logen Vulcan,

Antikvarisk slutbesiktningsrapport.

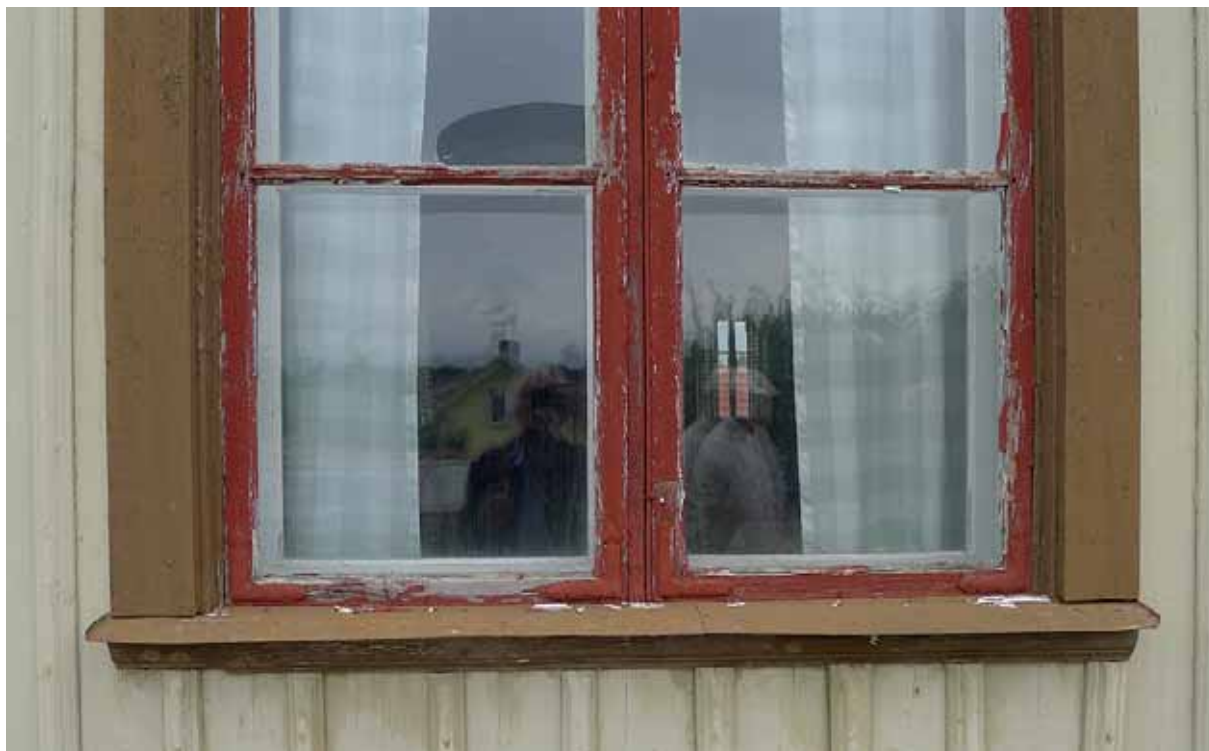
Fönstren var sedan en tid i behov av översyn och renovering. Aug. 2015.

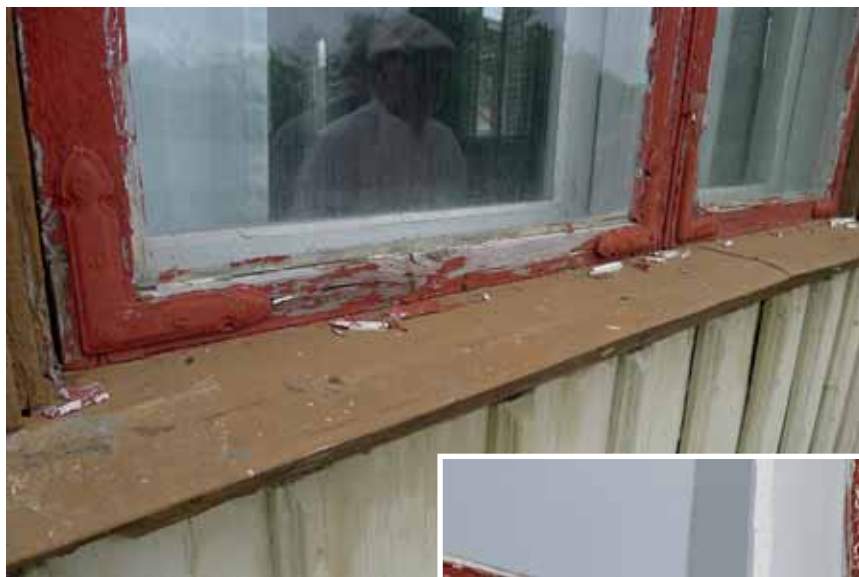
Vänster: För ovanlighetens skull hade inte allt fönstervirke valts med den omsorg som normalt karakteriserar äldre byggande. Aug. 2015.

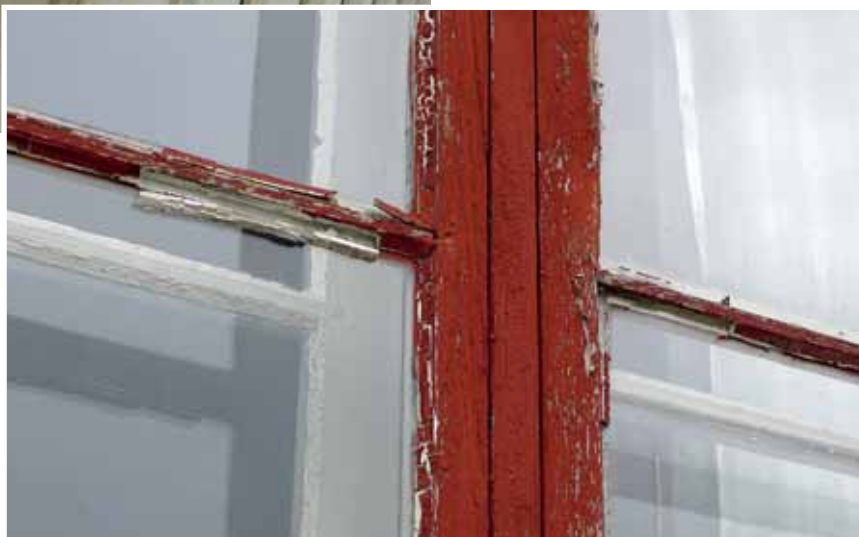
Höger: En stor del av kittet hade börjat lossna och det klena virket i några spröjsar hade tagit skada. Aug. 2015.

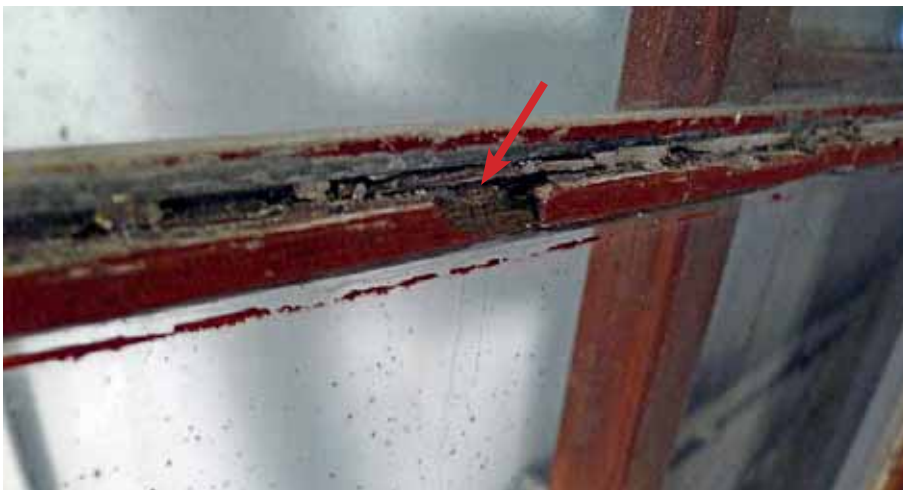
Exempel på spröjs där virket brustit till följd av röta. Okt. 2015.

Tre trasiga spröjsar ersattes med nytt virke. Profilerna kopierades till de nya delarna. PW nov. 2015.

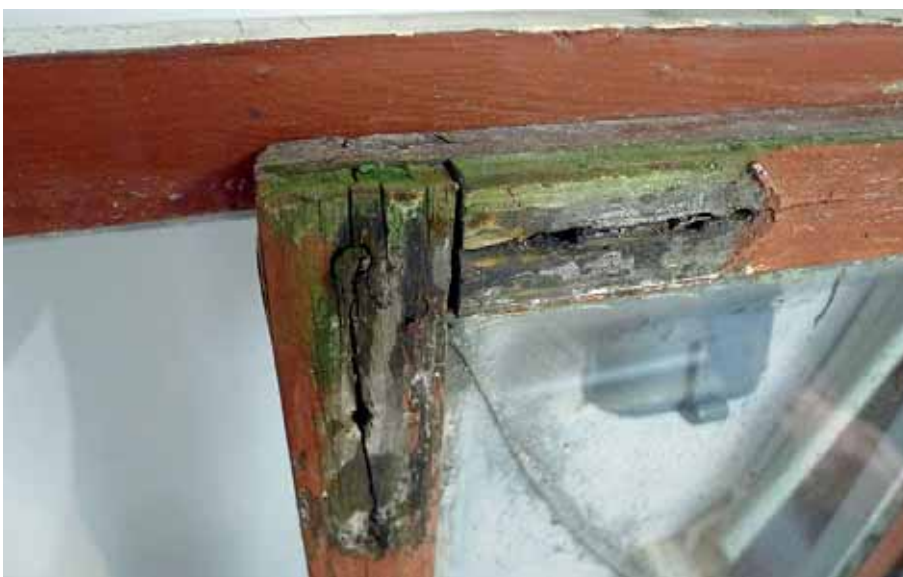
Träet under vissa hörnbeslag var gistet eller rötskadat. Okt. 2015.

- Där så behövdes, nytillverkades nya träpluggar till bågarnas sammanfogningar (hörnen).
- I samband med detta ersattes 24 rostskadade hörnbeslag med likvärdiga eller nytillverkade efter förebild från de befintliga. Fyra olika typer av beslag förekommer på fönstren till detta hus, de yngsta sannolikt från 1920-talet.

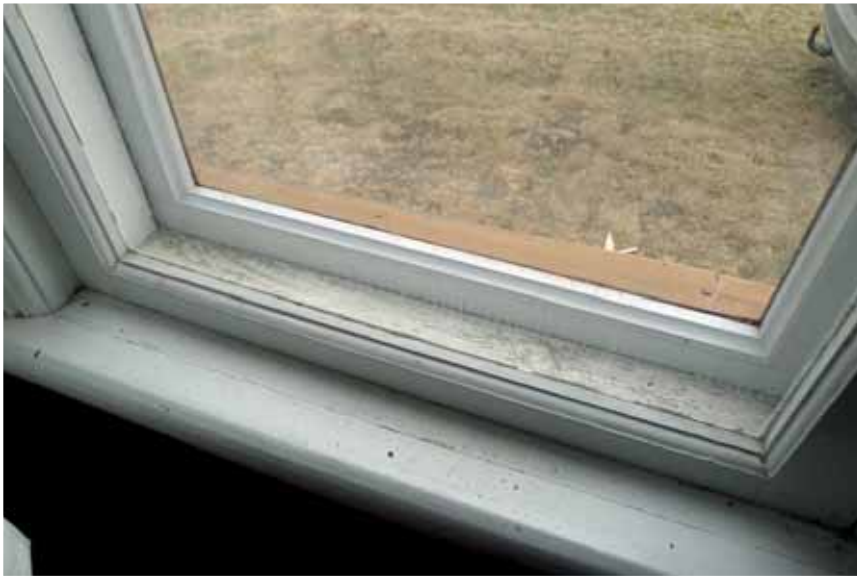
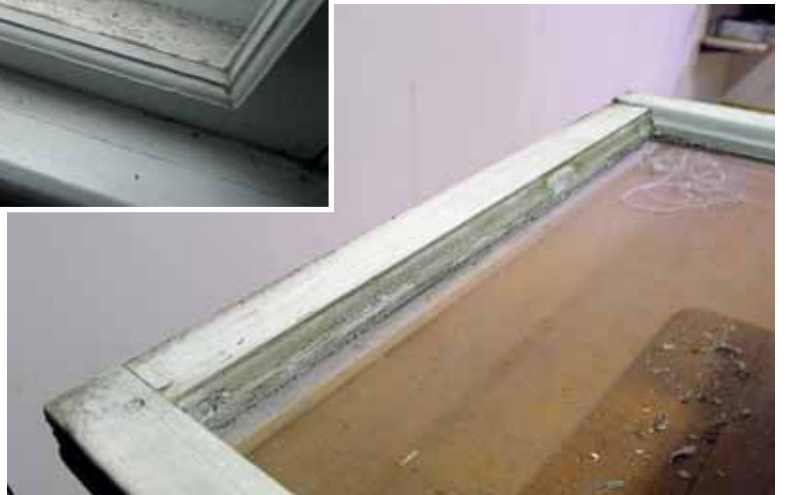
Höger: Den gamla färgen var åldrad och krackelerad. Ovan: Nymålad insida av ytterbåge. Okt. 2015 resp. mars 2016.

Eftersom vissa delar byttes ut blev det nödvändigt att måla även ytterbågarnas insidor:

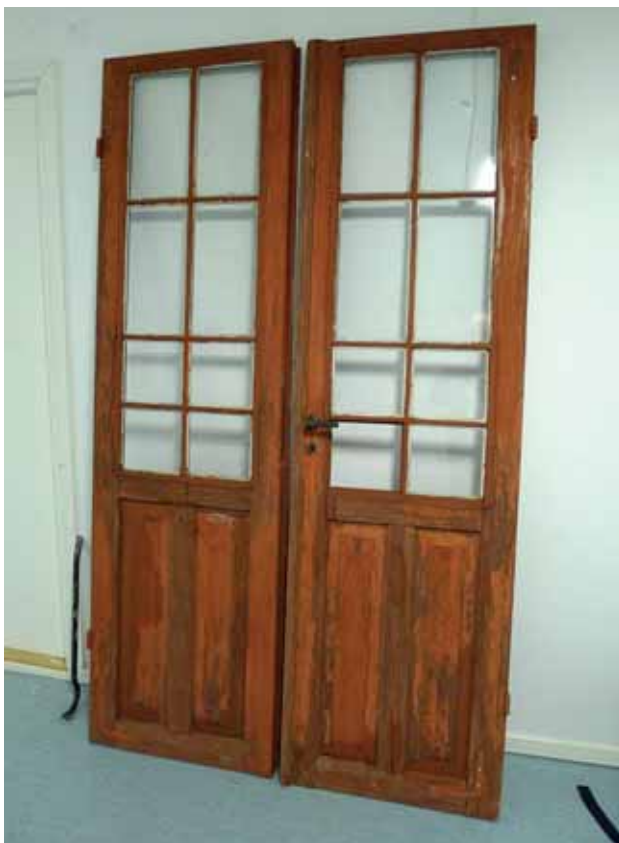
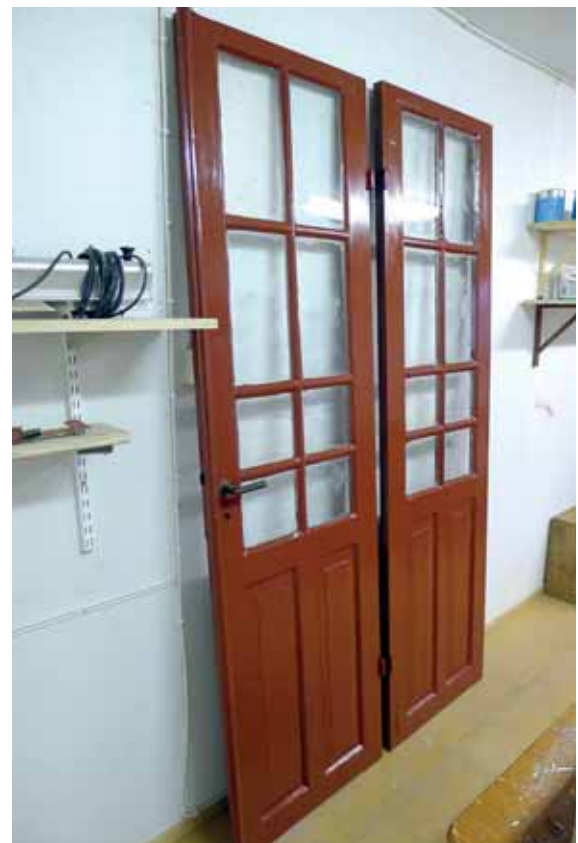
Pardörrarna till förstugan/biblioteket var inte i sämre skick än att utsidorna kunde rengöras och målas. Okt. resp. nov. 2015.

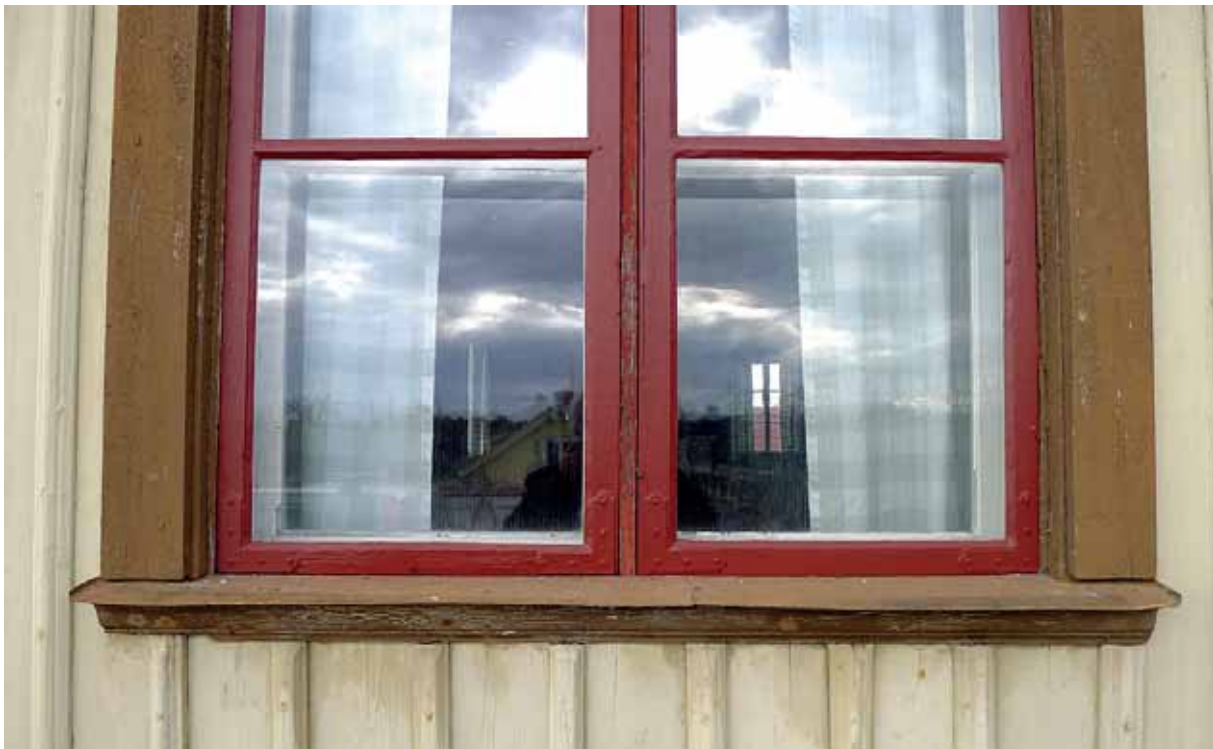
Nedan: Återstår att måla även mittposten med samma färg som bågarna. 22 mars 2016.

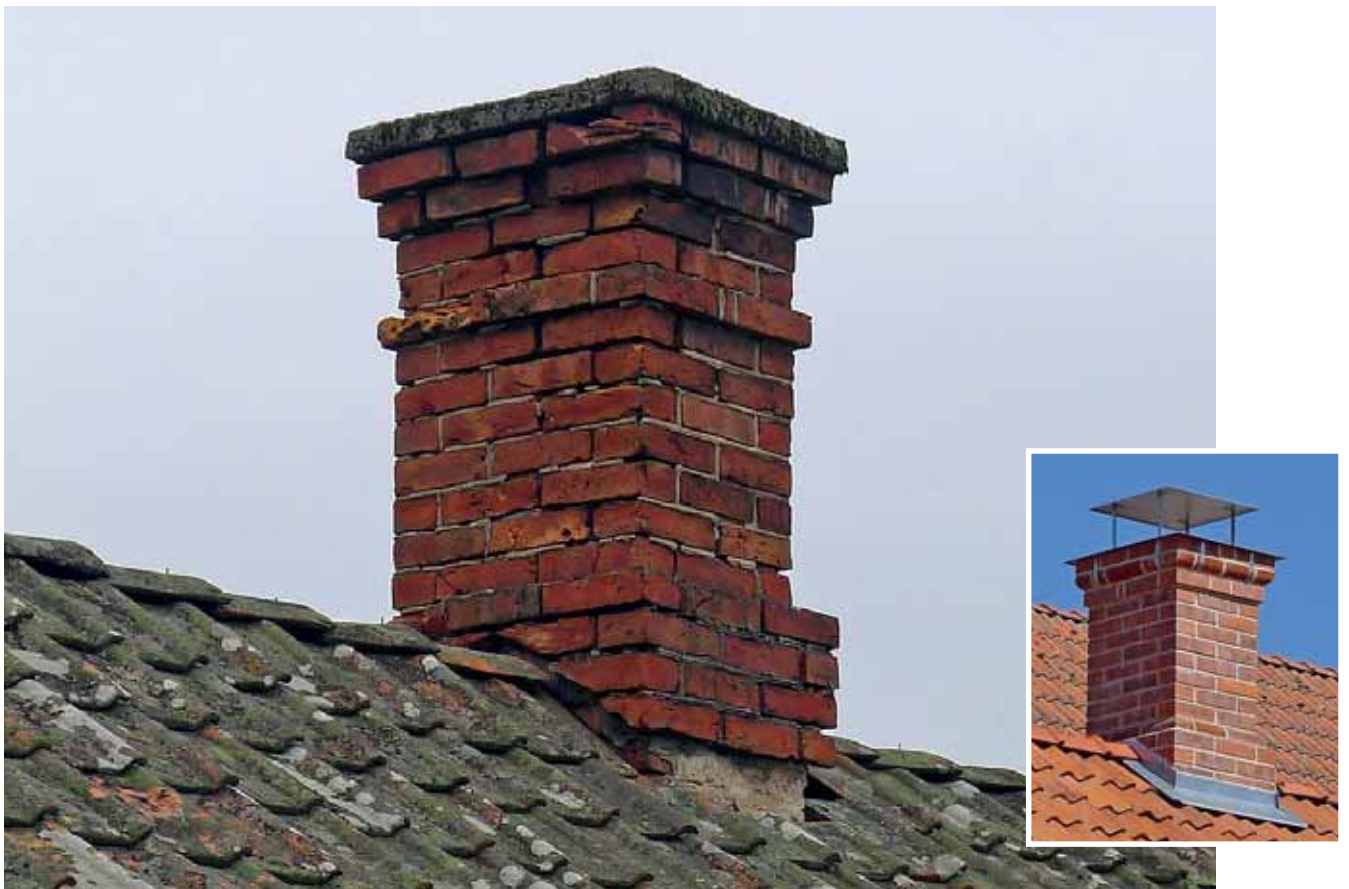
Skorstenen är emellertid i snart behov av översyn och fogning, samt förses med beslag liknande de på lilla bilden. Aug. 2015.

Förutom de arbeten som redovisas nedan har museet diskuterat med hantverkaren Per Wahlström om vikten av att taket på huvudbyggnaden undersöks med avseende på ett till synes pågående vattenläckage, samt att skorstenen på vaktmästarbostaden muras om eller fogas om innan den faller isär. Murbruk skall vara hydrauliskt kalkbruk och teglet det befintliga, ev. kompletterat med annat likvärdigt begagnat tegel.
