Våmbs kyrka

Byte av takspån 2000

Våmbs kyrka - byte av takspån 2000
Våmbs sn
Skövde kn, Västergötland
Antikvarisk slutbesiktningsrapport
Thomas Carlquist
Byggnadshistorisk rapport 2016:8

Antikvarisk slutbesiktningsrapport.

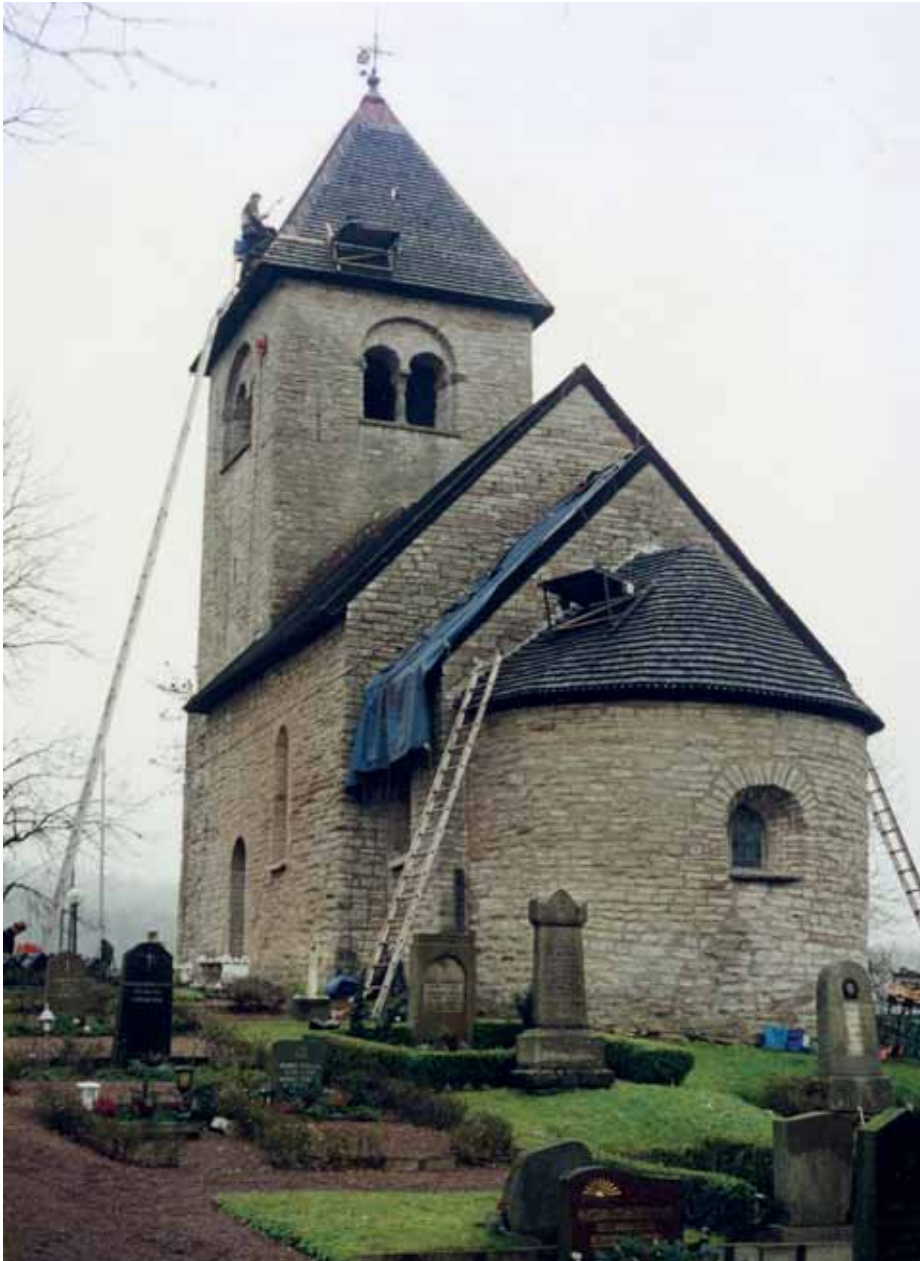
Våmbs kyrka - nyläggning av spån har pågått några dagar. Foto 15 nov. 2000. Film 00/378.

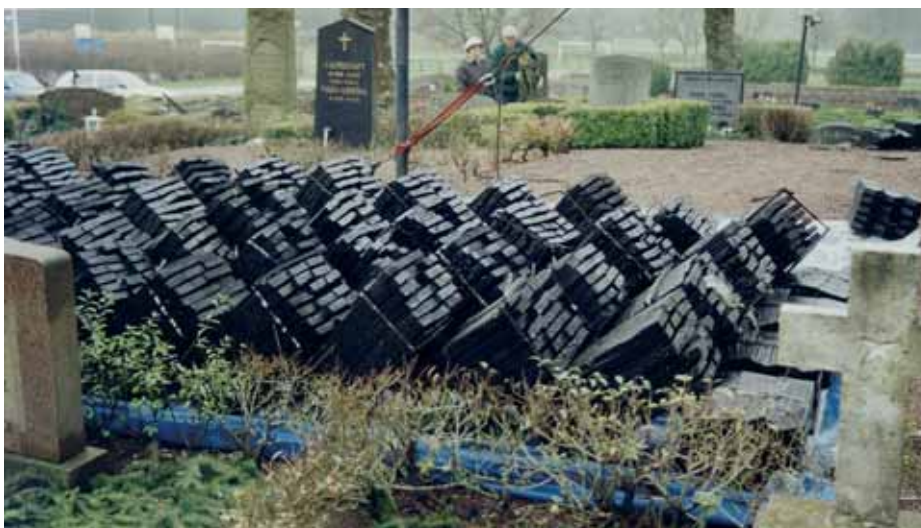
Kluvna ekspån, fördopade i varm tjära, gör att varje spån blir behandlat på alla sidor. 15 nov. 2000. 00/377.

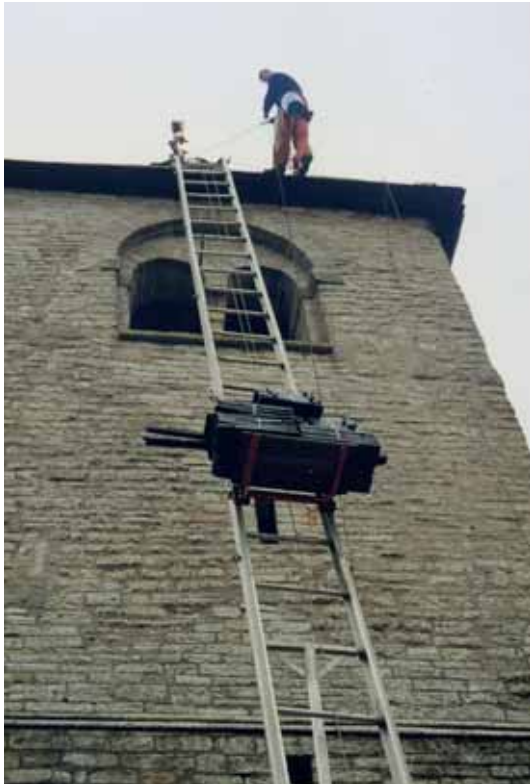
Vänster: Spånbundet transporteras upp till taket på något som liknar en gruvhund.

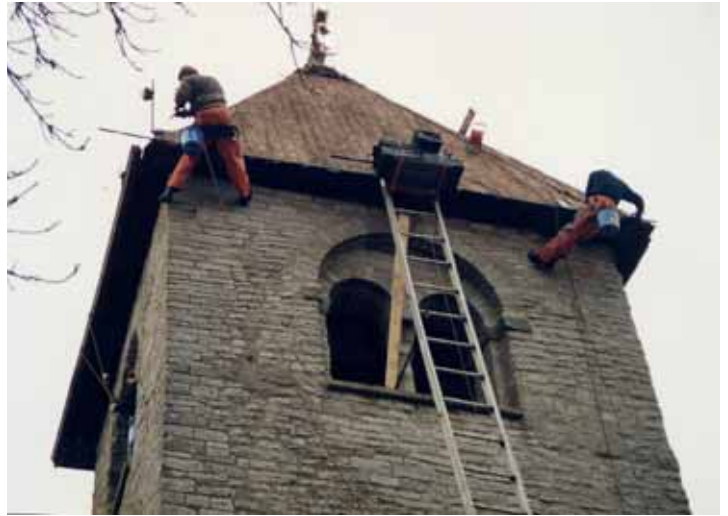
Ovan: Allt arbete utförs från linor - ställningar används inte. Här har tornets södra fall just påbörjats. Båda bilderna 15 nov. 2000. Film 00/378.

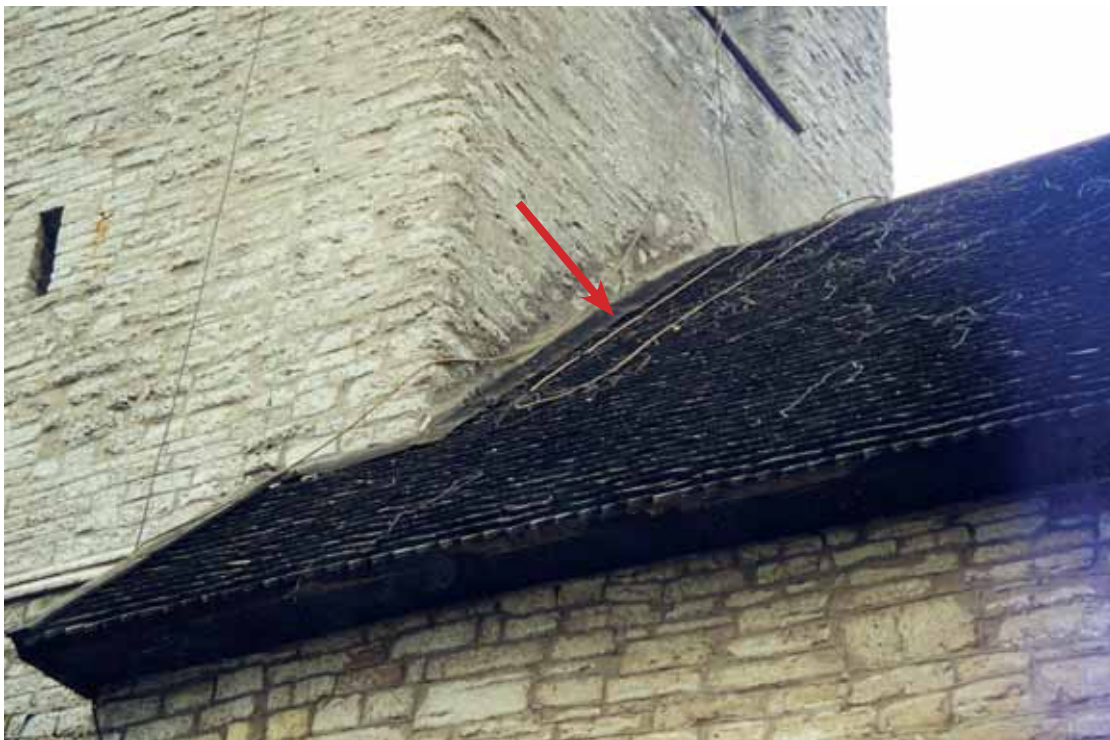
När ändå spånen skulle bytas aktualiserades frågan om att ta bort de misspyrdande plåtbeslagen invid de lodräta murarna. 15 nov. 2000.

- Nya vindskivor ochnockbräder av tjärad furu har monterats.
- Hittillsvarande plåtbeslagningar vid väggar var utförda på ett såväl från kulturhistorisk som estetisk synpunkt mindre tillfredsställande sätt. Riksantikvarieämbetets rekommendationer i "SPÅN" har i stället följts i tillämpliga delar. Vid nu utfört arbete har i stället 1,5 mm blyplåt i tekniken med inskott använts.

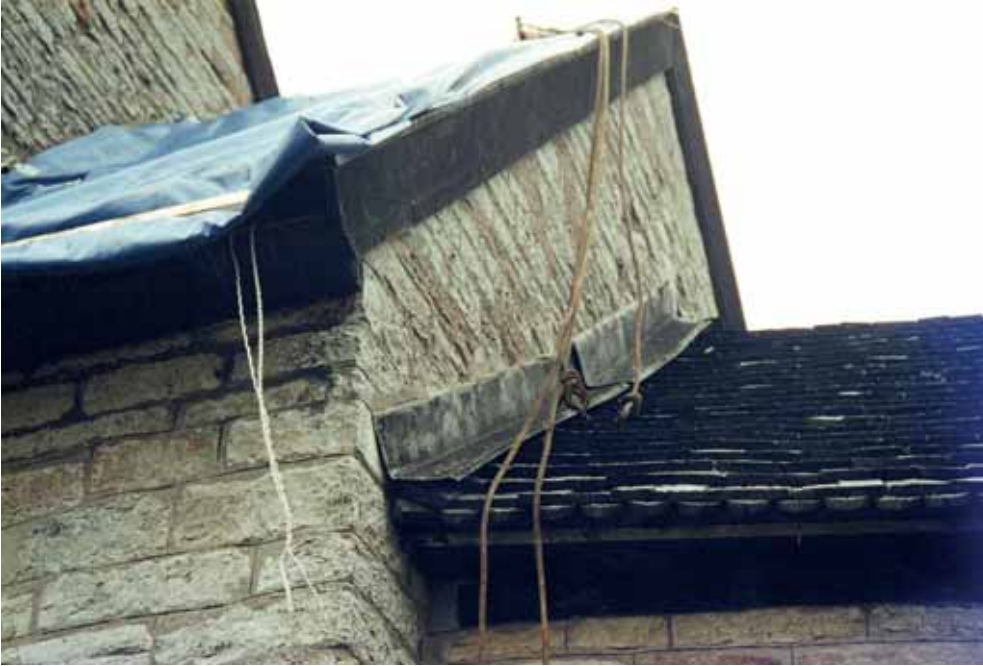
*Plåtbeslagen var särskilt iögonfallande där absiden möter östra korväggen.
 15 nov -00. 00/378.*

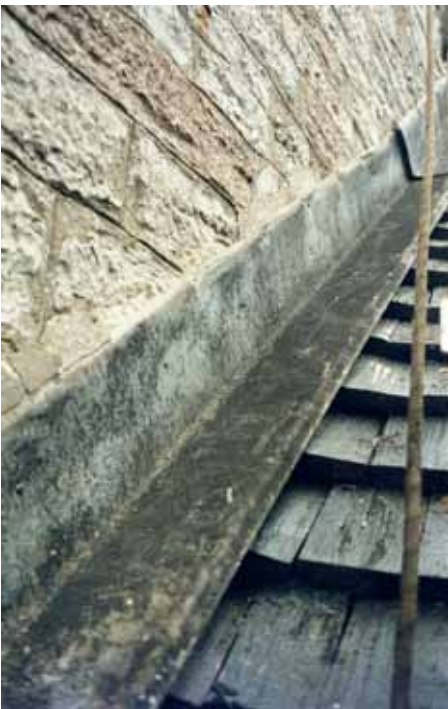
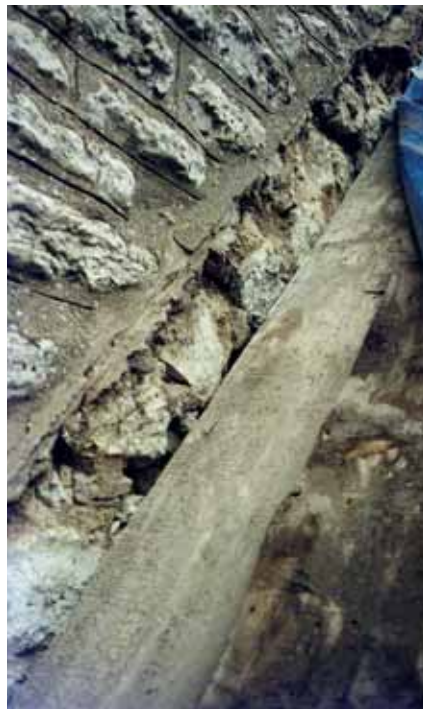
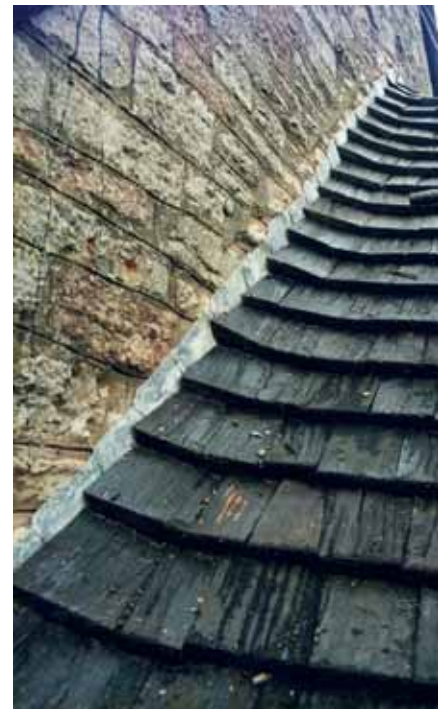
*Kalkstensväggen kunde uppfattas som "sårig" när plåten togs bort, men skadan kunde döljas med montaget av inskottsplåtarna av bly och de nya spånen. 15 resp. 27 nov 2000.
 00/378 & 00/377*

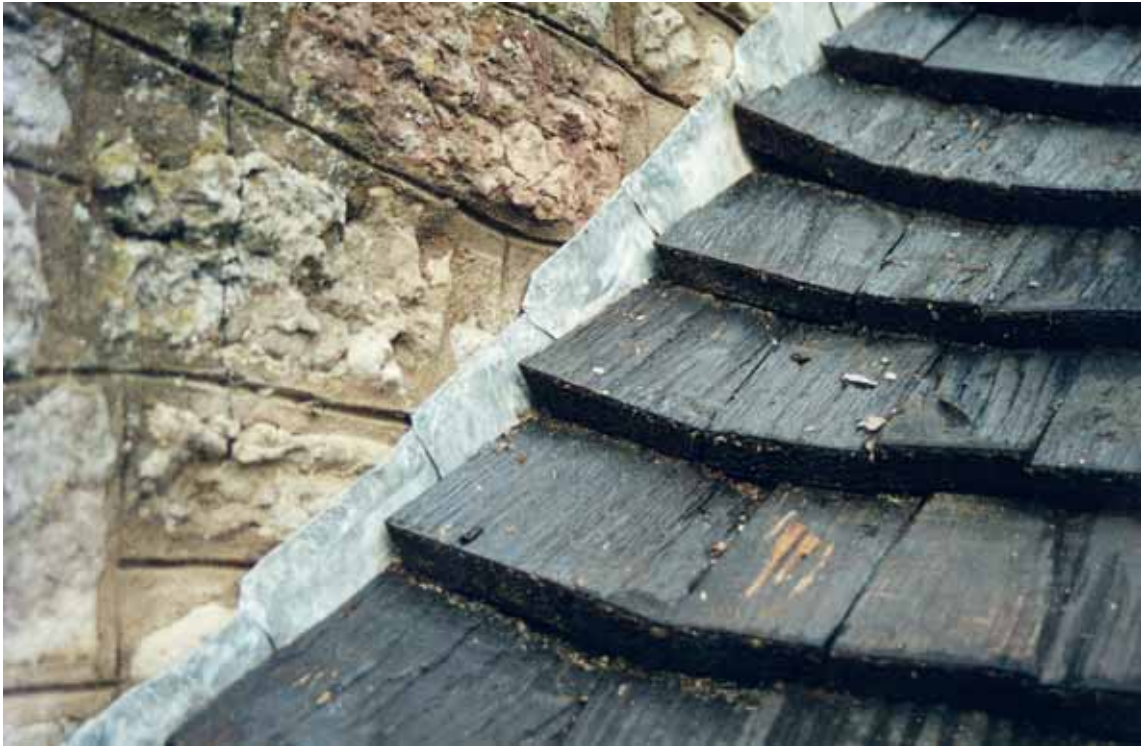
Inskottsplåtarna monteras in mellan varje skift av spån. 27 nov. 2000. 00/377.

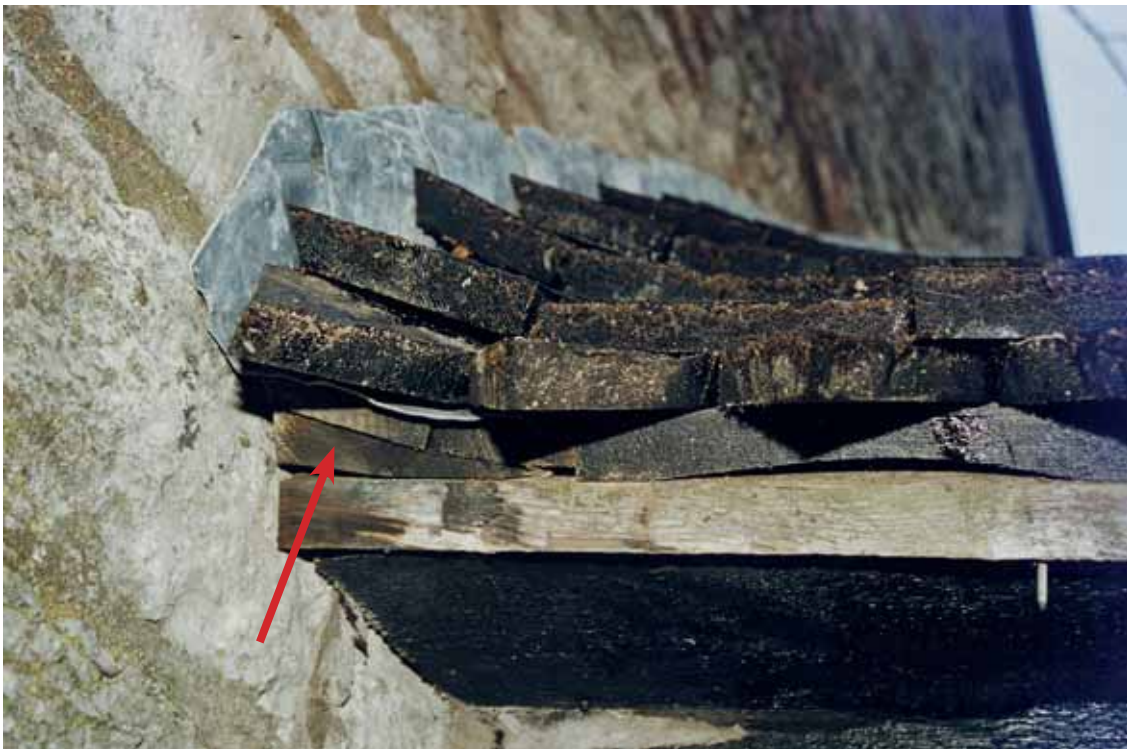
För att åstadkomma det gamla utseendet/utförandet vid anslutning till vägg byggs takspånen upp vid väggen med en kilformig bräda (pilen). 27 nov. 2000. 00/377.

- Utefter tornets, långhusets och korets östväggar har en uppbyggnad enligt äldre förebilder med kilformig eller snedställd bräda utförts för bättre vattenavrinning. Arbetet har utgått från Riksantikvarieämbetets rekommendationer i "SPÅN" - Rapport 1981:3.

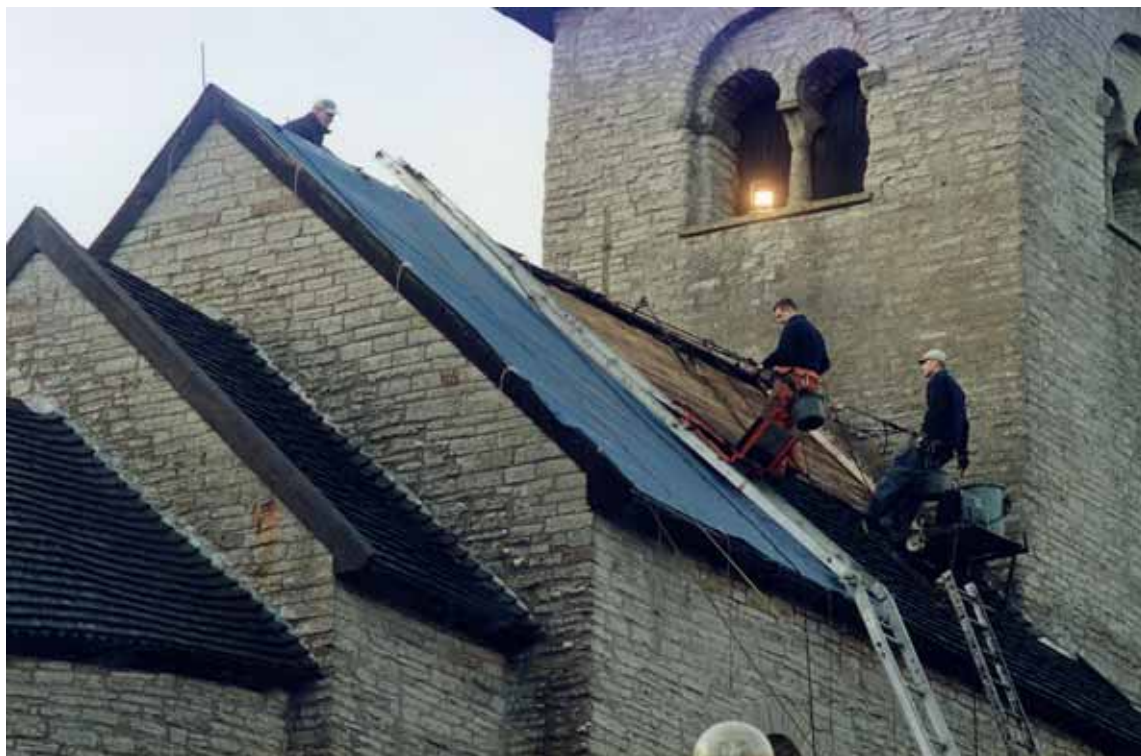
Täckning pågår av långhusets norra takfall. 4 dec. 2000. 00/375.

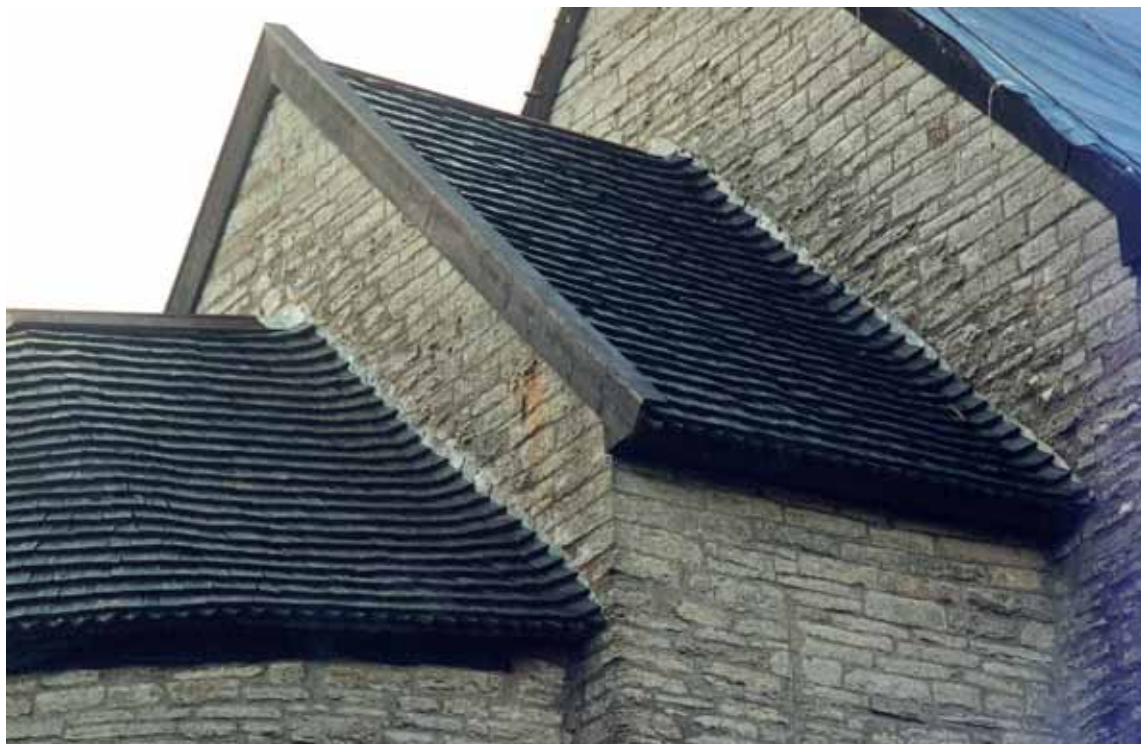
På bilden syns tydligt hur spåntäckningen ansluter till väggarna efter nytäckningen. Alla vindskivor byttes också mot tjärad furu. 4 dec. 2000. 00/375.

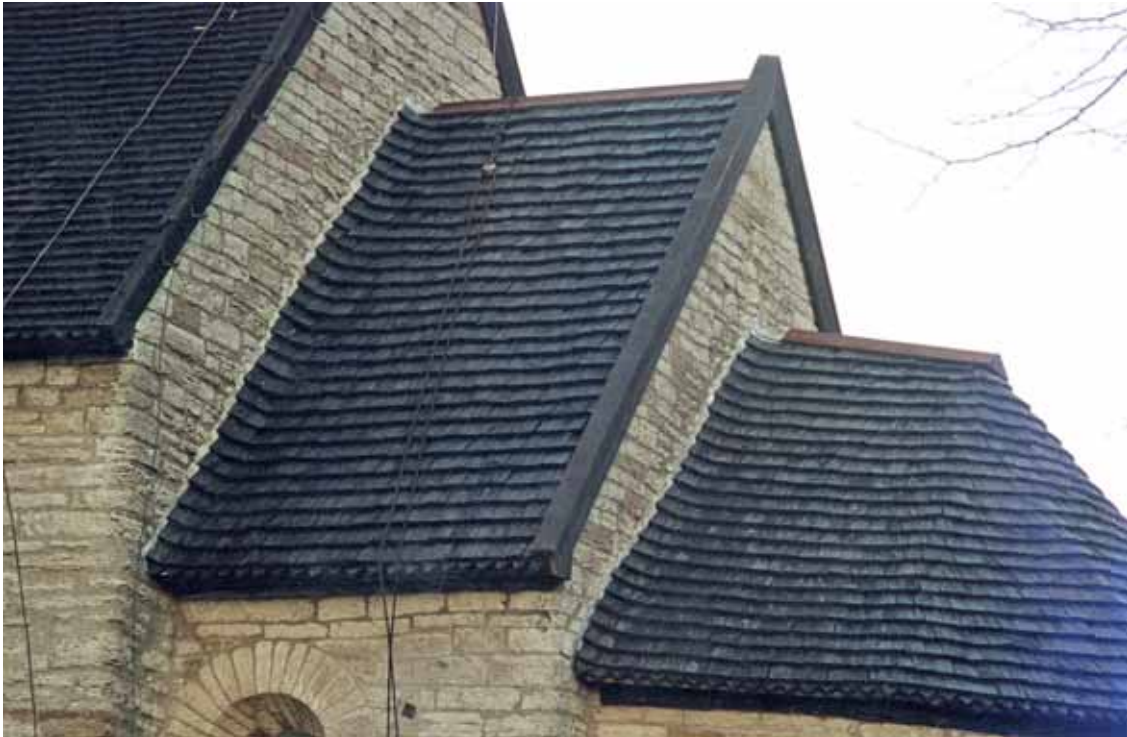
Koret och absiden efter avslutad nytäckning. 4 dec. 2000. 00/375.

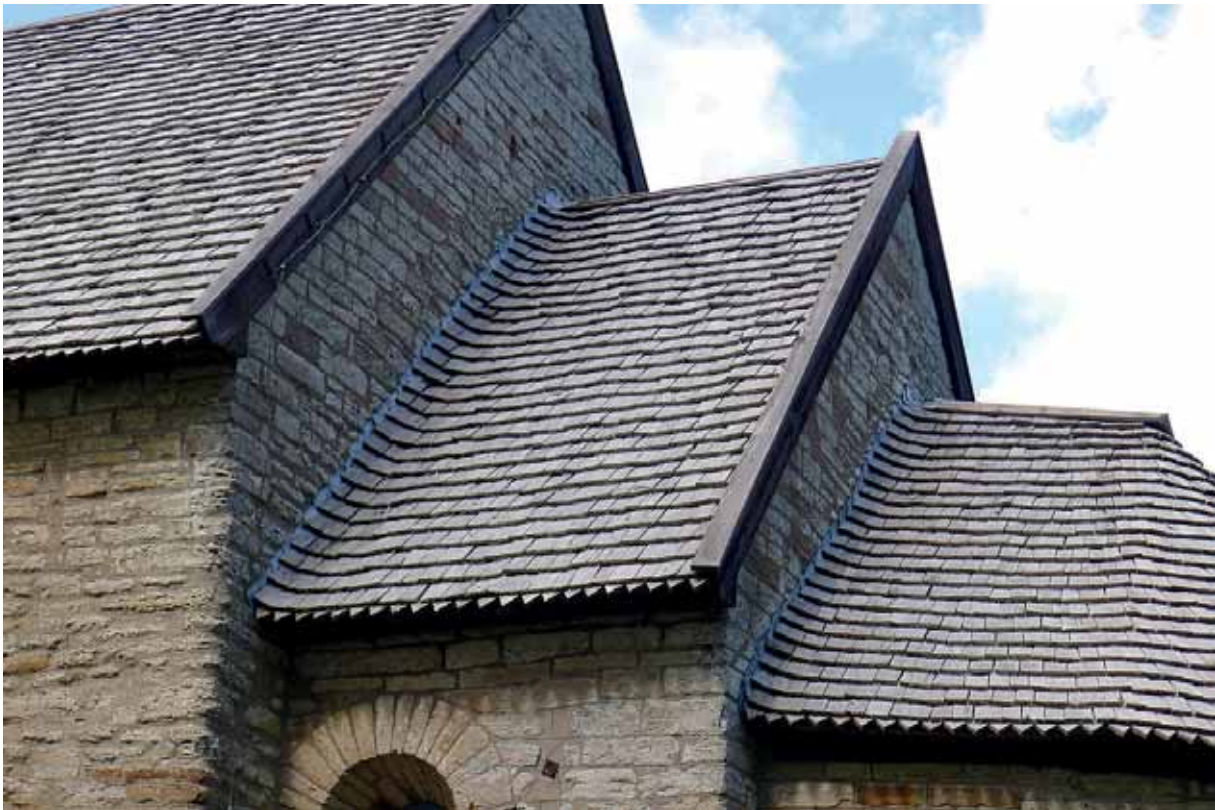
Samma parti som ovan, 16 år och en omtjärning (år 2010) senare. 17 maj 2016.
