# Djäkneskolan, Skara

## Byte av plåttak 2005

Djäkneskolan, Skara - byte av plåttak 2005  
Kv. Saturnus 1, Skara kn  
Västergötland  
Antikvarisk slutbesiktningsrapport  
Thomas Carlquist  
Byggnadshistorisk rapport 2016:9

Antikvarisk slutbesiktningsrapport.

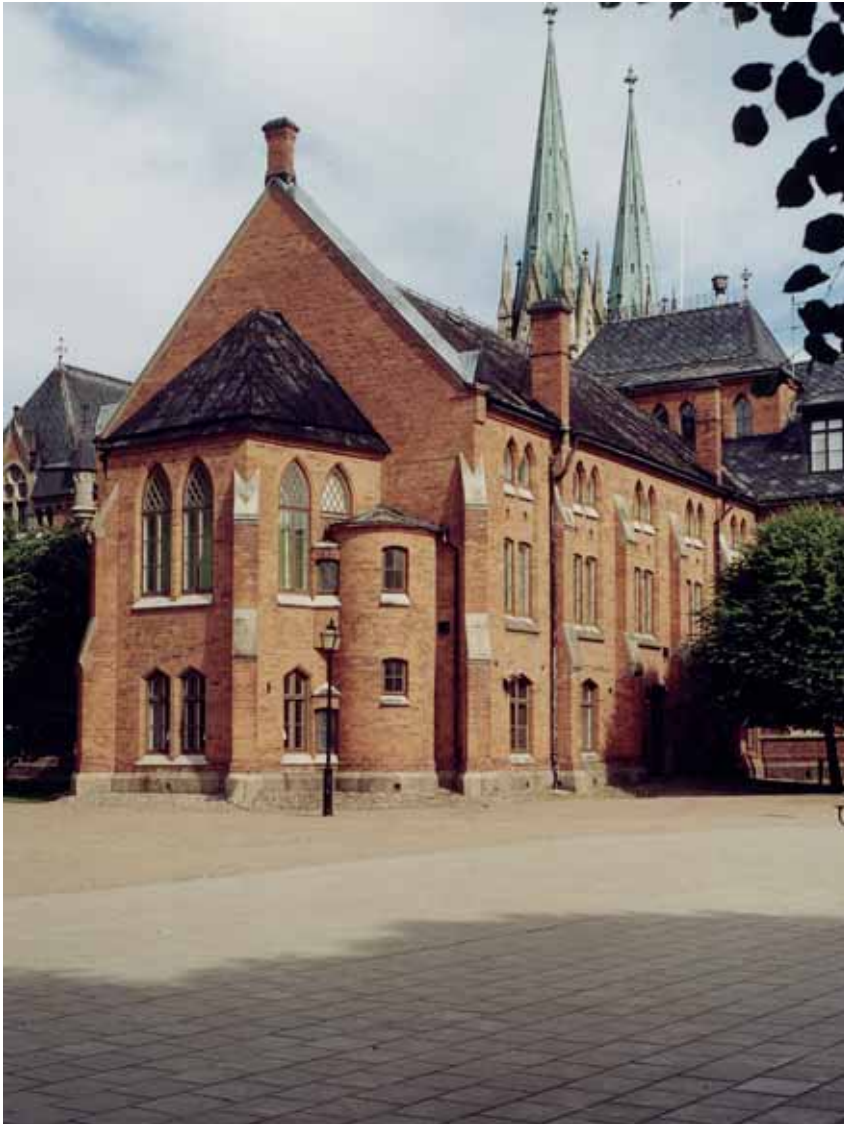
*Djäkneskolan. Delen med aulan  
sedd från SO. Foto juli 2005.  
Film 05/54.*

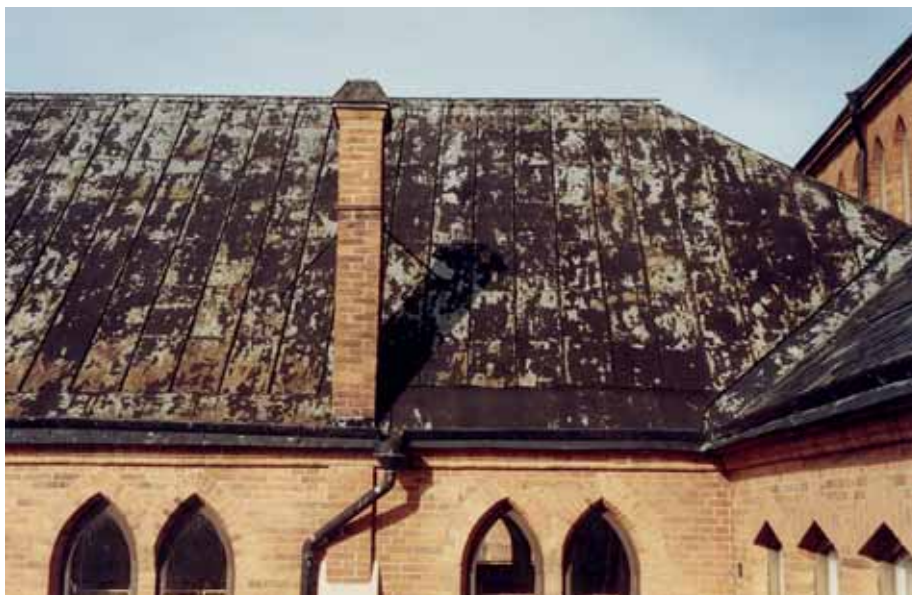
*Östra takfallet efter  
rentvättning. Aug. 2005.  
05/57.*

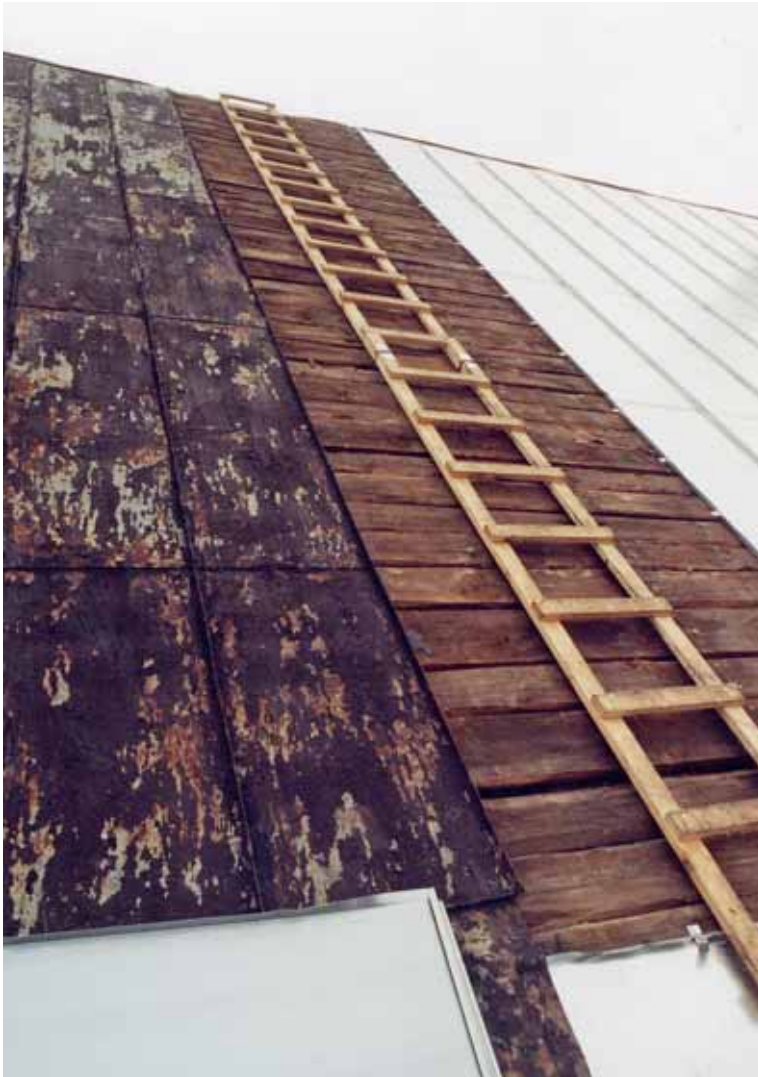
Plåtens fästdon mot underpanelen har nära 100 % -igt rostat bort, varför plåtskiktet inte hade något fäste mot taket. Från att projektet ursprungligen under 2004 endast avsåg rengöring och ommålning av befintligt tak, fattades senare (hösten 2005) beslut att göra en hel omtäckning av sadeltaket. Absidens takplåt avses bibehållas och målas.

*Sedan det uppdagats att den gamla plåten, som i sig var i rel. gott skick, hade bristande infästning mot underlaget, påbörjades i stället nyläggning. Den bef. plåten hade aldrig haft någon underlagspapp, och någon ny lades inte heller 2005. Takpanelen var i allt väsentligt i gott skick. Sept. 2005. 05/60.*

Hel nyläggning av enkelfalsat plåttak av galvaniserad plåt som målas efter ett antal år.

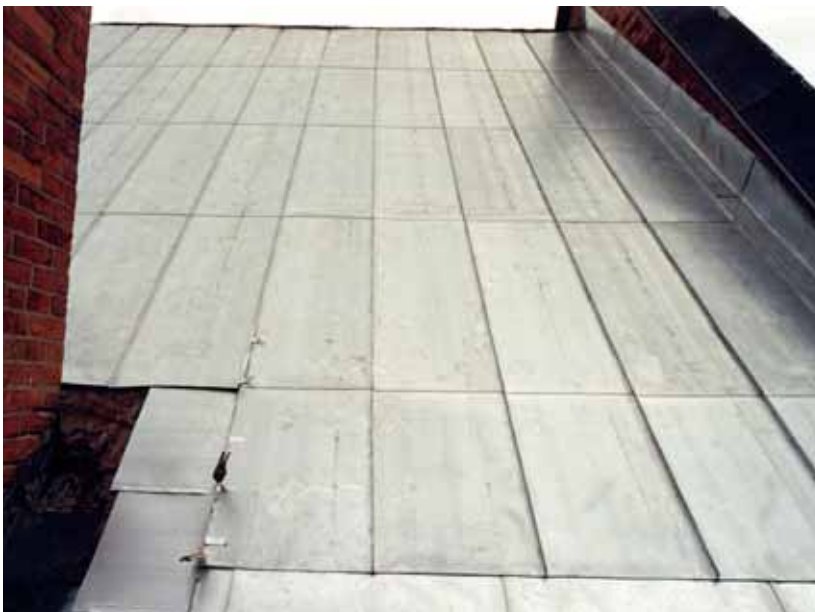
*Arbetet började med det västra takfallet. Tekniken med enkelfals medgav att plåten kunde monteras med samma mönster som det tidigare utförandet. Sept. 2005. 05/60.*

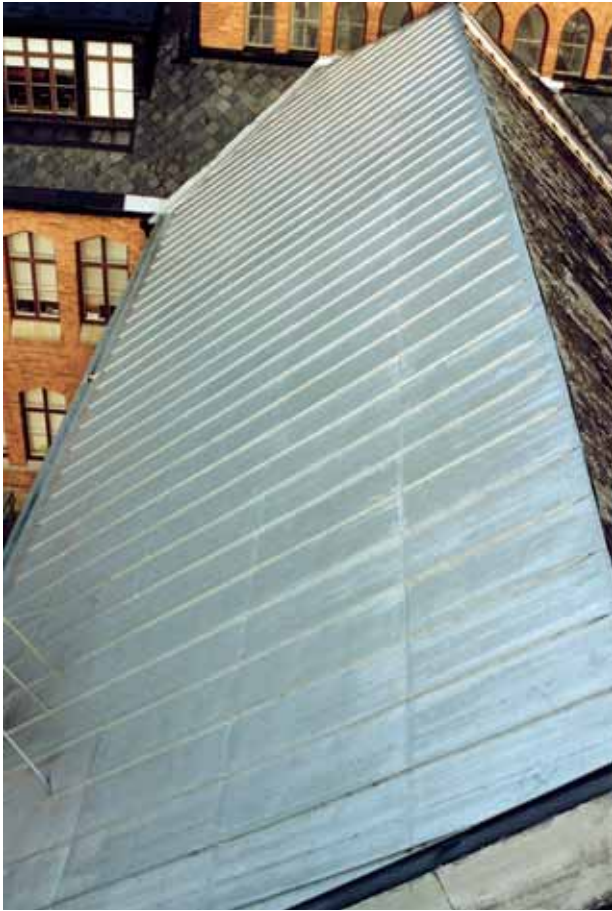
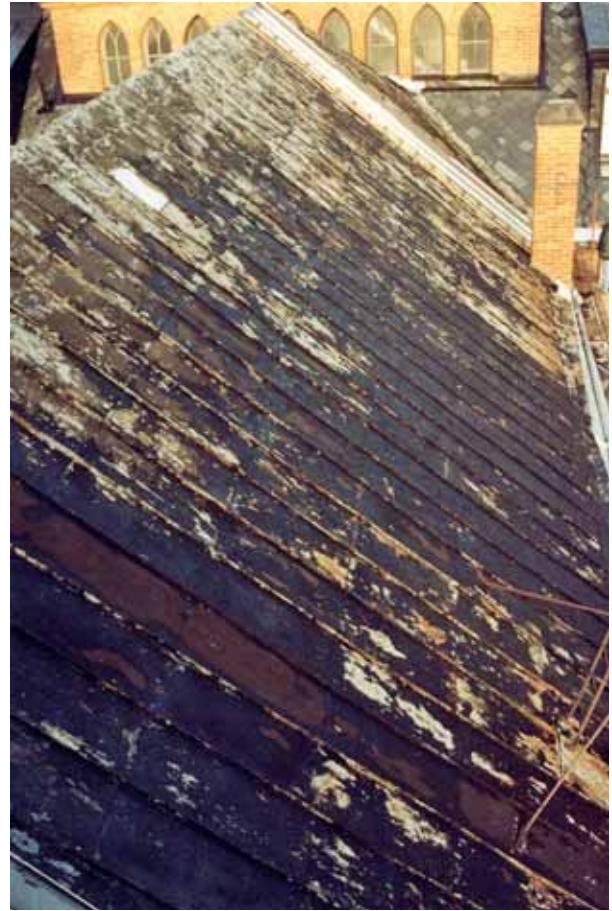
*I november var västra fallet klart och arbete vidtog med det östra. Nov. 2005. Båda 05/130.*

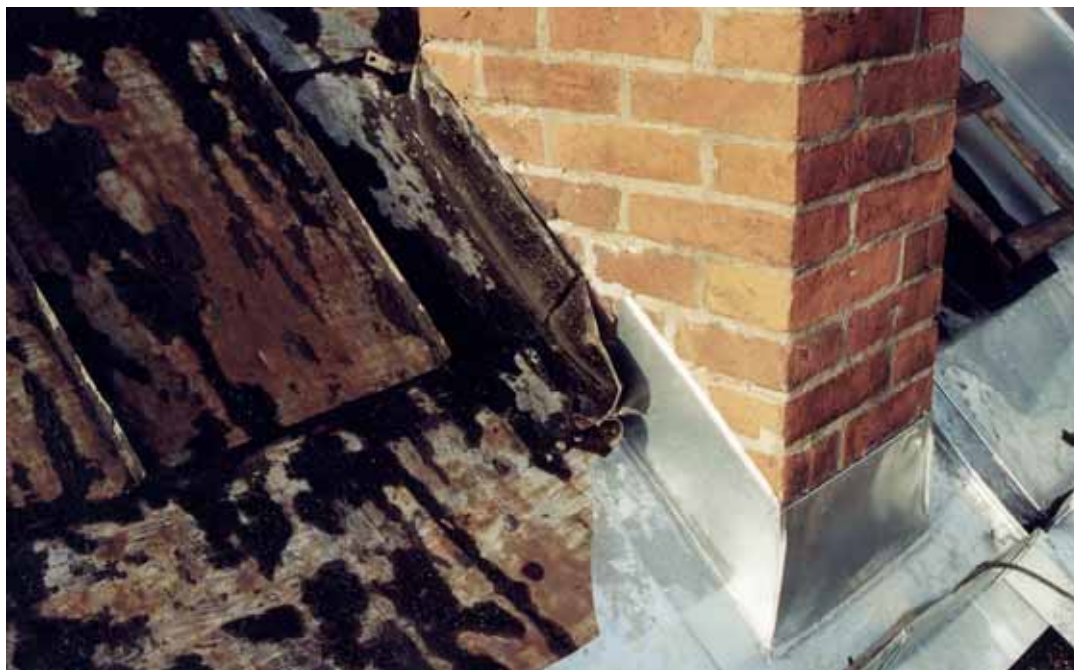
*Alla beslag kring t ex skorstenar utfördes lika det gamla utförandet. Nov. 2005. 05/130.*

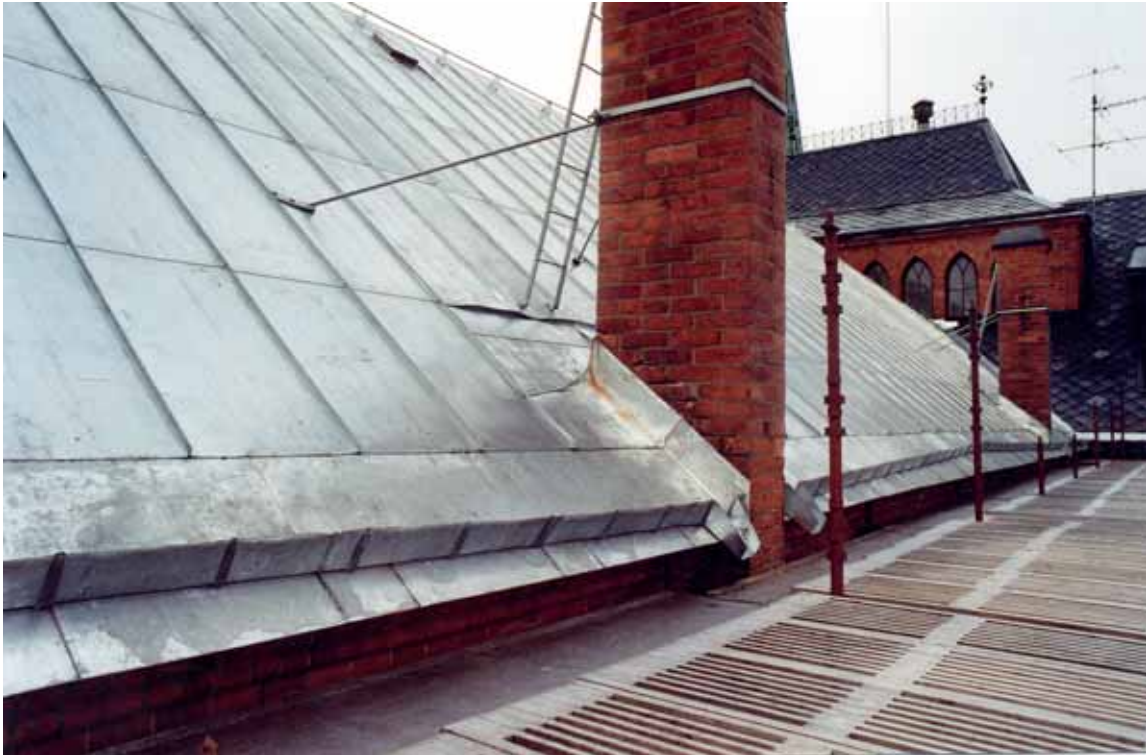
*Östra takfallet klart. Notera ståndrännan med smidda rännkrokar. Senare tillverkades också nya vattkuper av 1800-talsmodell till utkastarna. Dec. 2005. 05/135.*

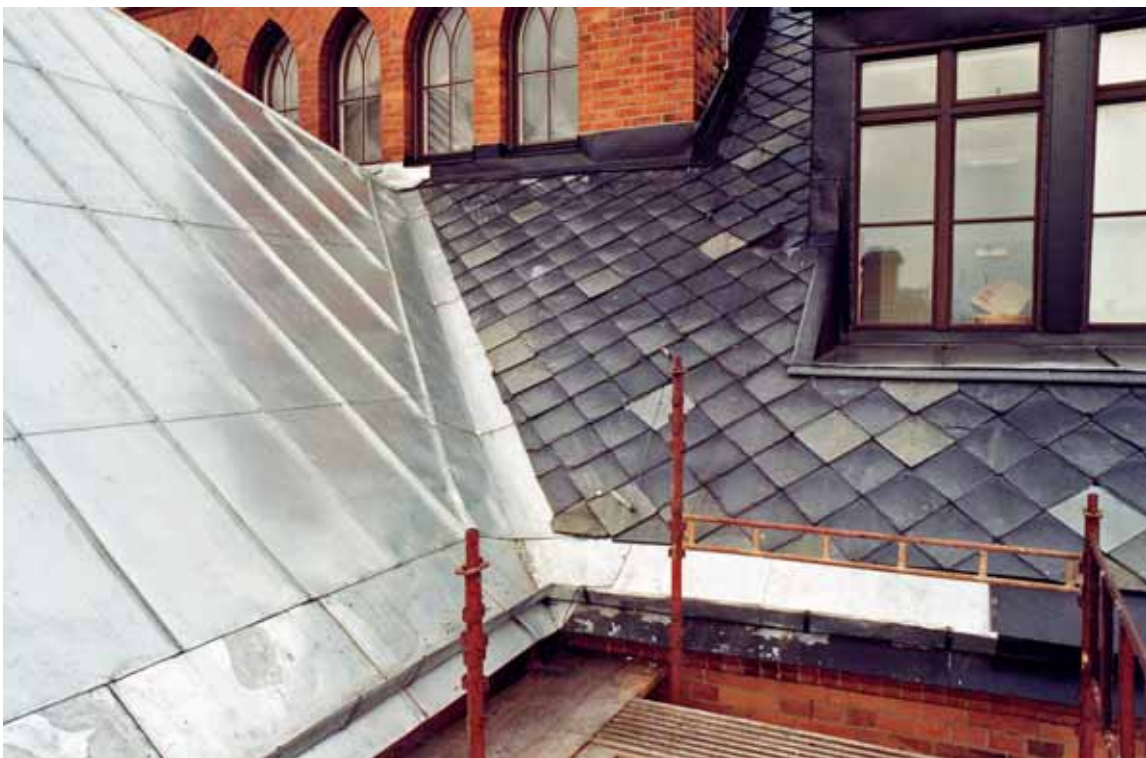
*Ränn dal och anslutning till huvudbyggnadens skiffertak. Dec 2005. 05/135*

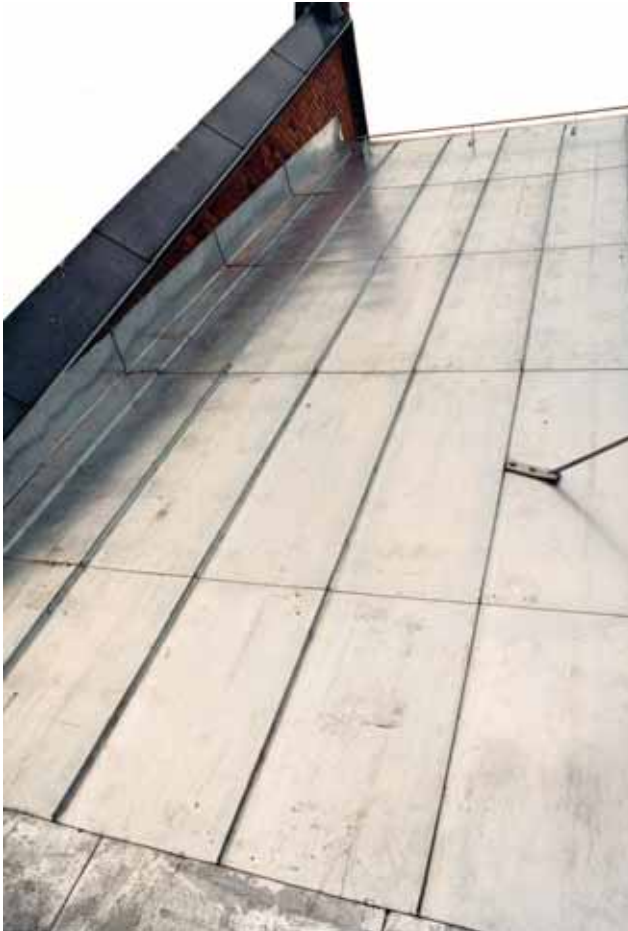
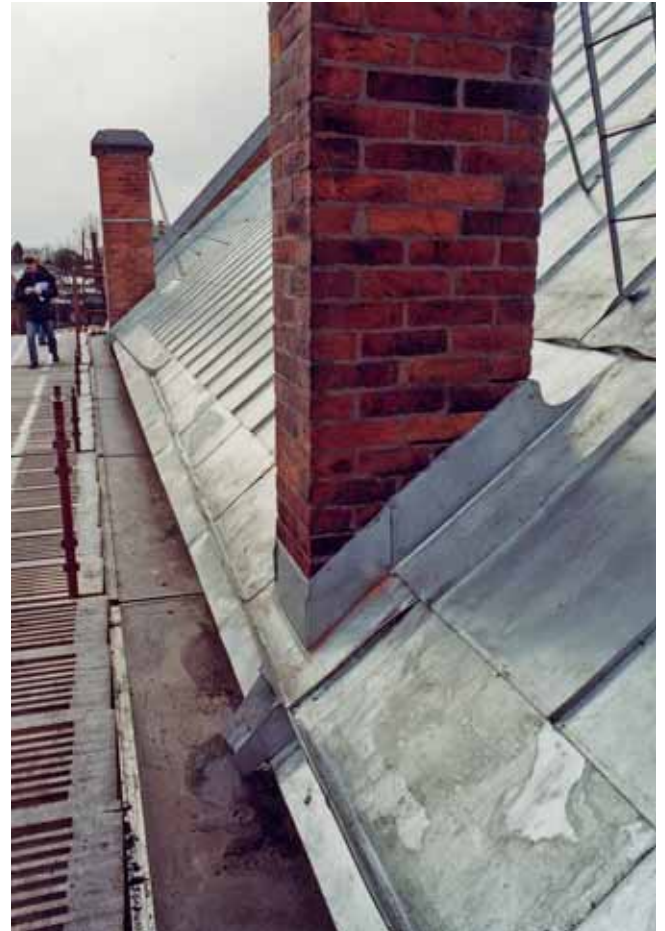
Vänster: Södra delen med anslutning till södra gavelns murkrön. Höger: Stånränna och skorstenar.  
Dec 2005. 05/135

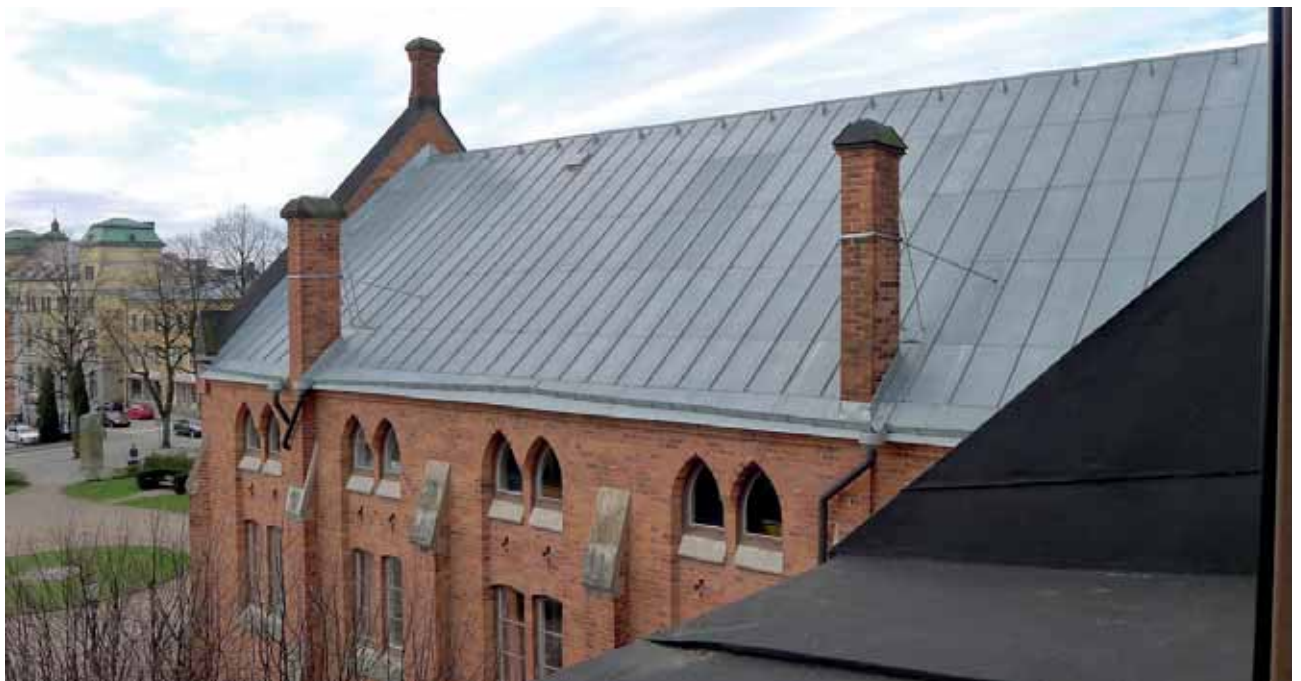
Nio år efter omtäckningen, foto i april 2014.

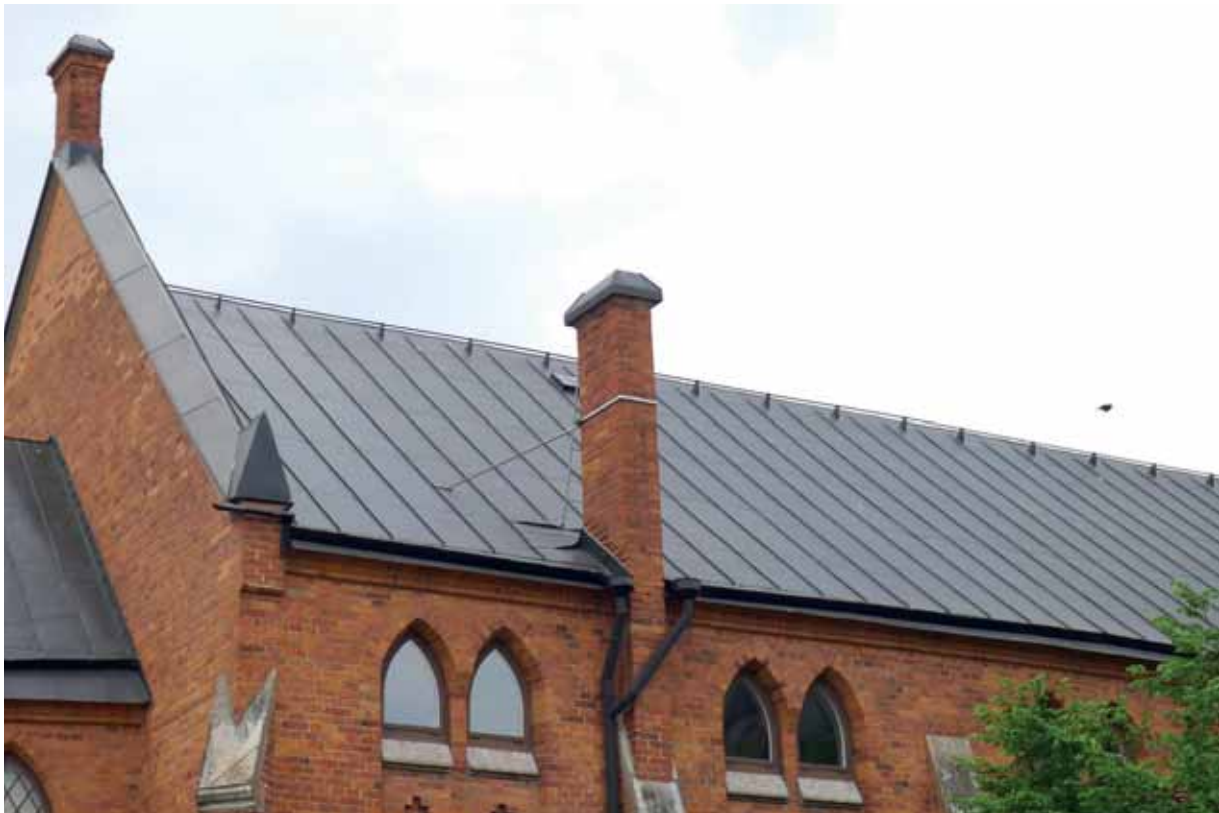
*Taket målades svart sommaren 2015. Här östra takfallet 24 maj 2016.*

Aulans nylagda plåttak låg obehandlat i närmare tio år och målades till slut sommaren 2015. Färgen var Liwas system Pentur och entreprenör var Varnhems Måleri, Skara.

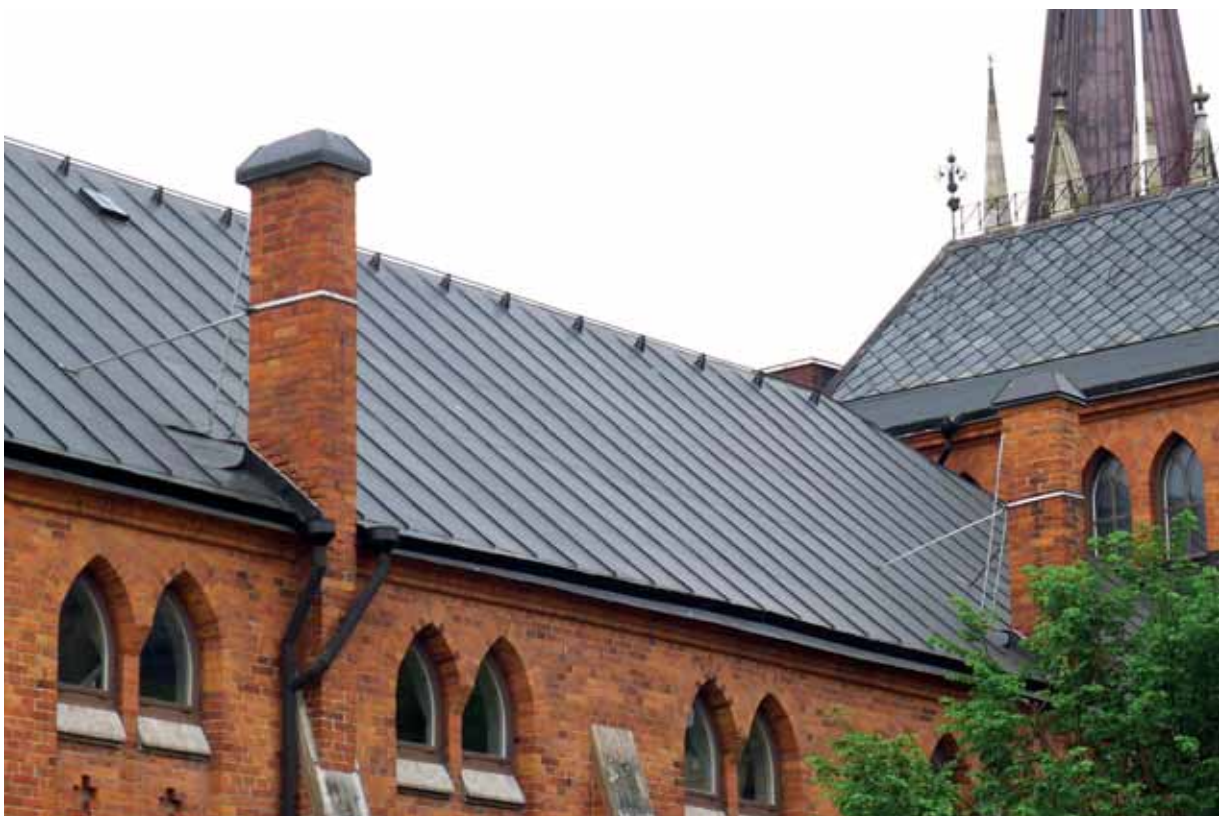
*Norra delen av östra takfallet. 24 maj 2016.*
