Strandbadet i Hjo

Renovering av badhytter 2010 - 2011

Antikvarisk slutbesiktningsrapport

Byggnadshistorisk rapport 2012:12

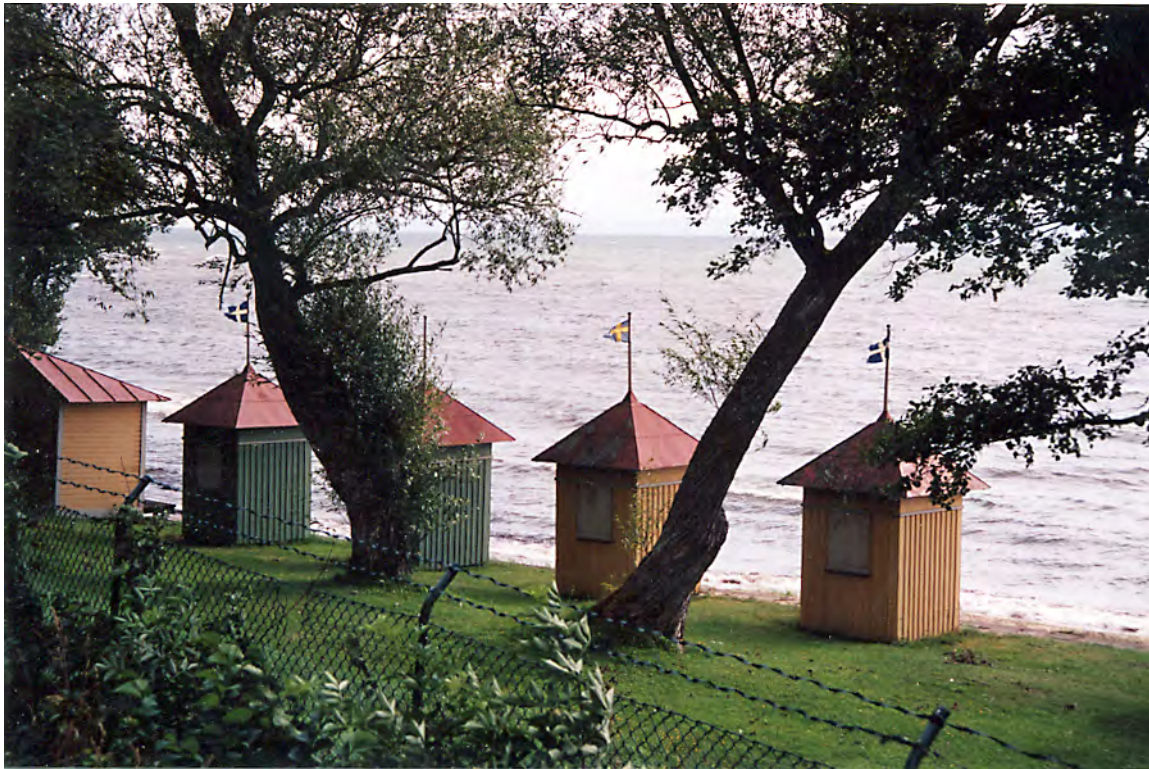
08/31:8A.

Badhytterna före renoveringen med Vättern i bakgrunden. Aug. 2008.

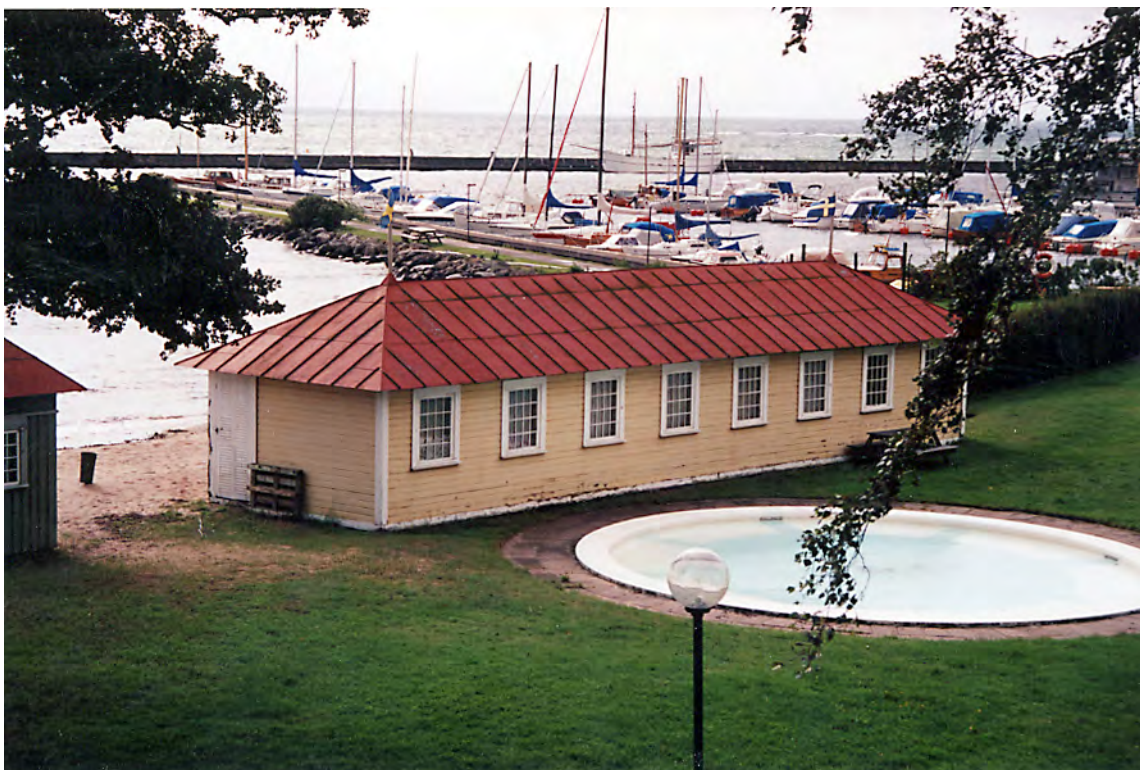
08/31:9A.

Den södra av de båda större badhyttshusen med småbåtshamnen i bakgrunden. Aug. 2008.

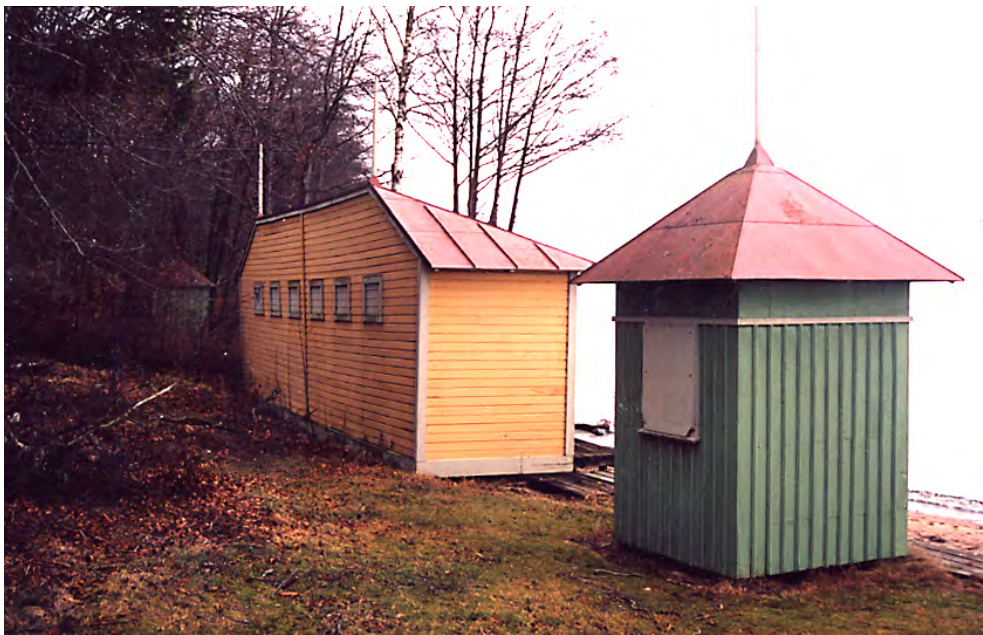
*Den norra större byggnaden
är endast hälften så
djup som den södra, jfr
bilden överst. 09/05:30.*

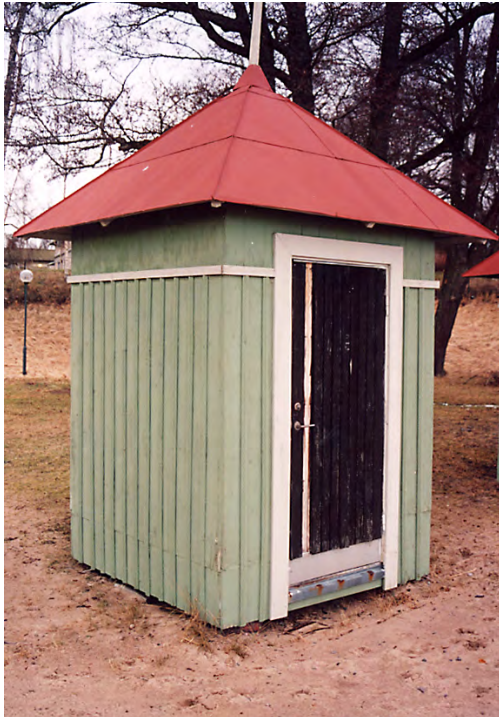
I stort sett samliga dörrar hade bytts ut på 1960- eller 70-talet och var i dåligt skick. Febr. 2009. 09/05:25.

- försetts med nytillverkade dörrar.
- fått fönstren översedda, kittade och målade.
- taken (takpanelen) justerats och takplåten målats.
- nya flaggstänger av trä tillverkats.
- Den större, mellersta, hytten/kiosken har försetts med ny inredning i form av omålad pärlspåntpanel.
- Samtliga hytter/hus har målats utvändigt med linoljefärg.
- Grundläggningen justerad på den större, nordliga hyttlängan.
- Utanför den senare har en ny träbrygga tillverkats.

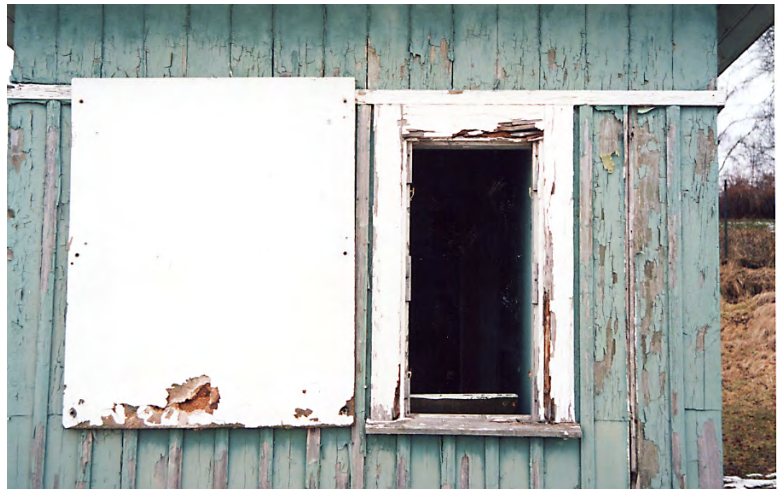
Flera fönster var trasiga eller saknades helt. Febr. 2009. 09/05:28.

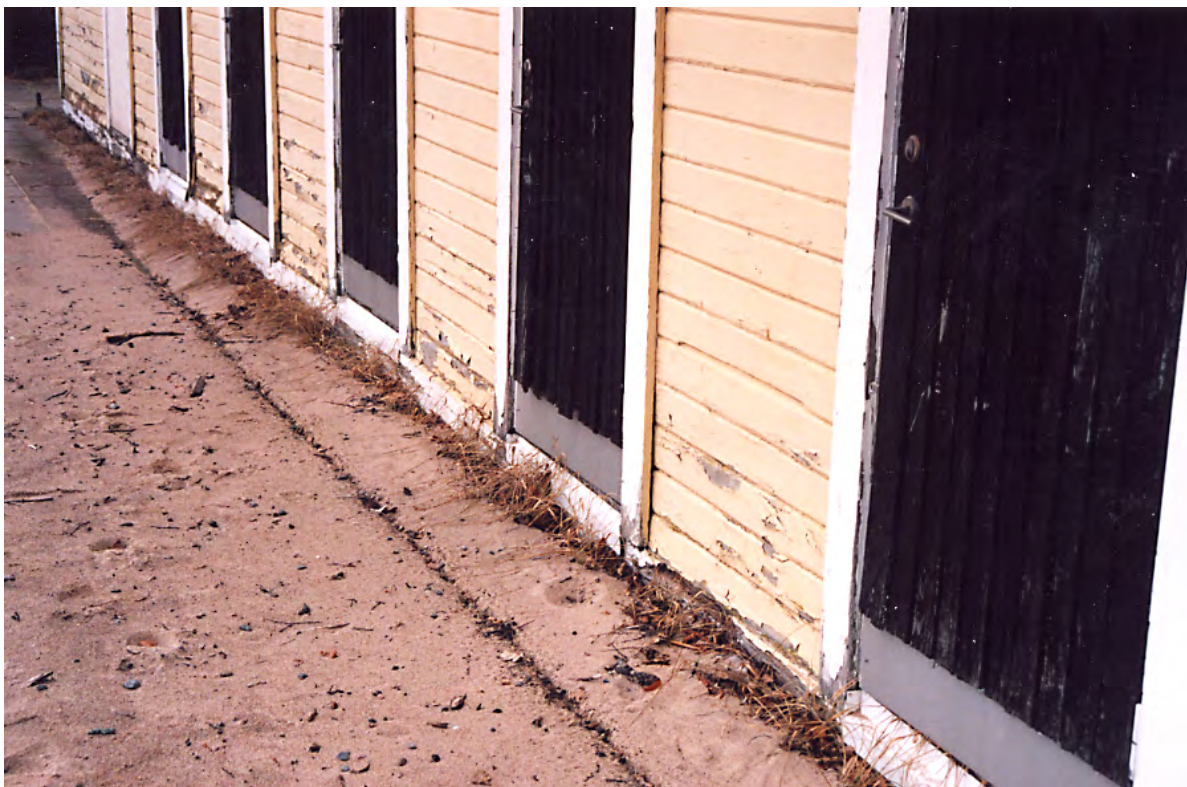
Badhytterna är idag i varierande men överlag slitet skick, delvis på grund av relativt sentida renoveringsarbeten eller målning med material av sämre kvalitet. Alla ursprungliga dörrar är t ex utbytta och de flesta spröjsade fönstren är synbarligen borta eller trasiga och överspikade med skivor. I huvudsak är emellertid husen intakta. Sandstranden har successivt vandrat in och fått till följd att flera hus nu står för lågt i förhållande till marken.

Sandstranden vandrar ibland långt upp mot husen. En annan dag kan det vara fritt från sand vid syllarna. Febr. 2009. 09/05:33.

- Samtliga hytter har lyfts undan, varefter deras vardera 4 grundstenar av granit har lyfts upp och återplacerats så att hytterna nu står ca 15 cm högre. Hytterna återplacerade.
- Arbete har påbörjats med nytillverkning av dörrar.

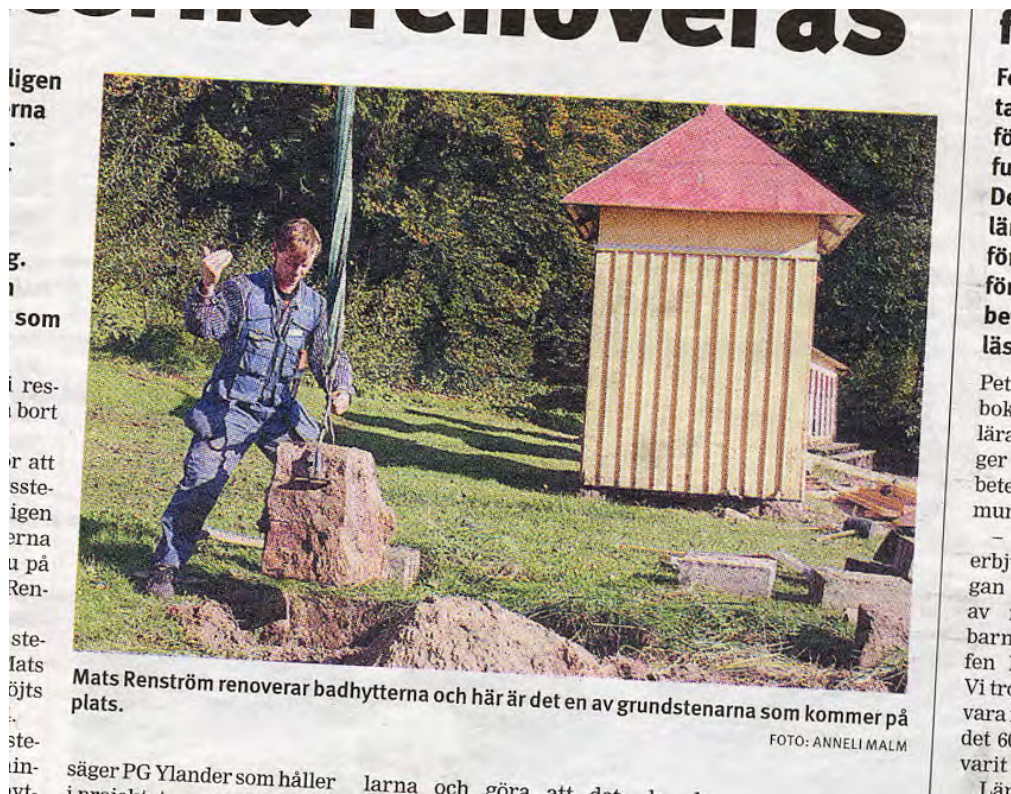
Vänster: Grundstenarna lyftes upp och återplaceras på en högre nivå.
Från SLA 24 sep. 2010.

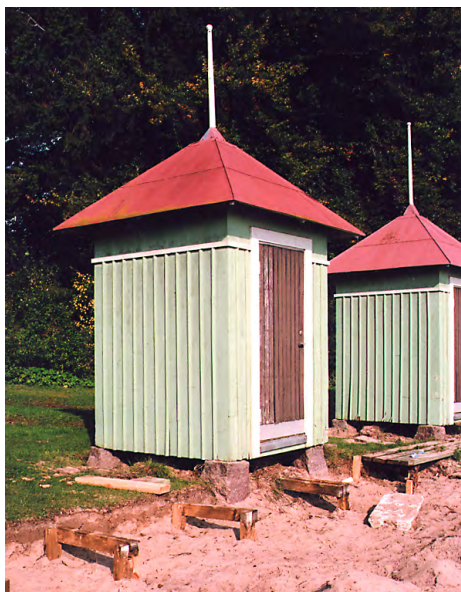
Ovan: Grundstenarna höjda 15-20 cm och hytterna återplacerade.
24 sep. 2010. 10/30:32A.

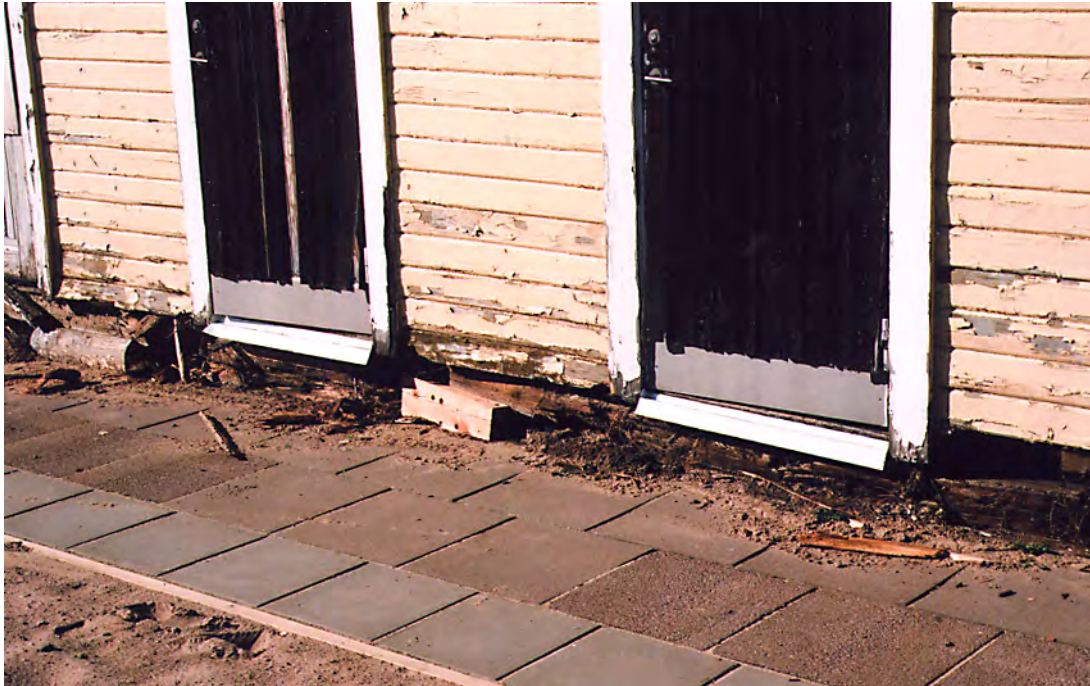
*Syllarna på det södra, större huset hade tagit stor skada av att ligga för lågt. 29 sep. 2010.
10/32:22A.*

- Byggnaden har höjts något, varefter alla upplag/grundstenar har kompletterats med en 12-13 cm hög granitsten placerad ovanpå befintlig grundsten.
- Den rötskadade syllen har bytts ut i stort sett runt hela byggnaden.
- Tvärgående bjälkar har bytts där de varit rötskadade, ffa i upplagen vid syllen.
- Dynstocken som löper långskepps mitt under byggnaden har bytts mot friskt virke, samtidigt som dess upplag justerats och kompletterats.

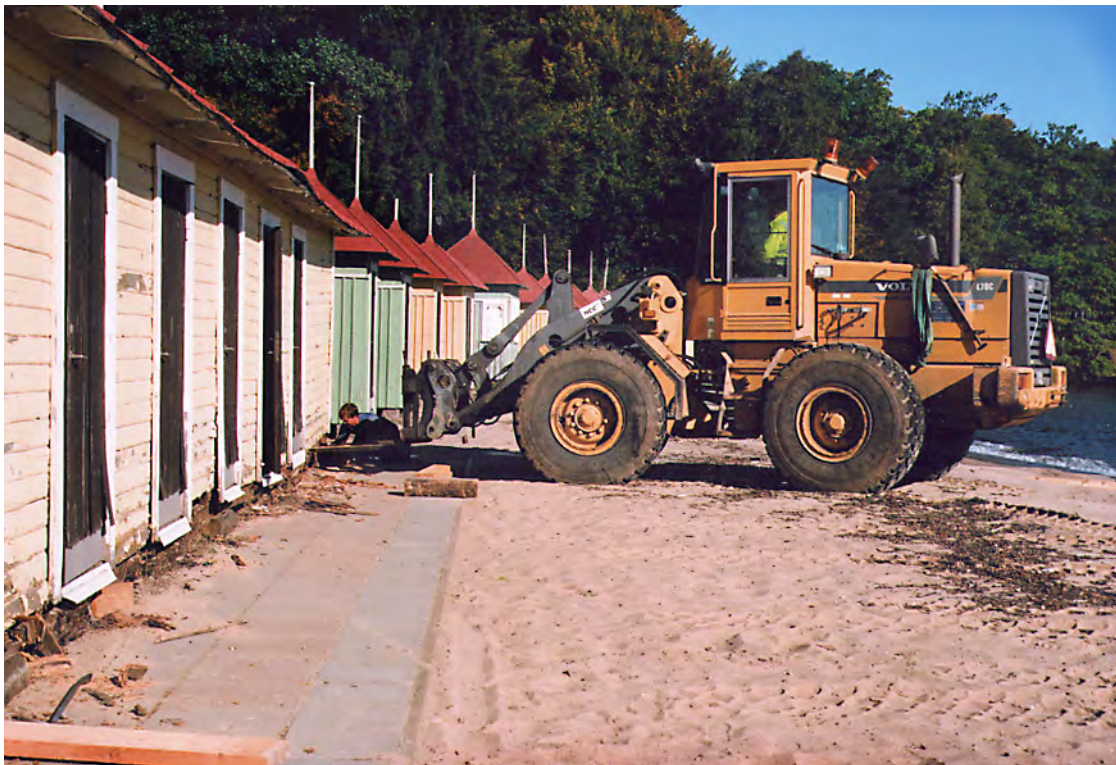
Försök att med hjälp av frontlastare lyfta huset inför syllbyte. Sept. 2010. 10/30:28A.

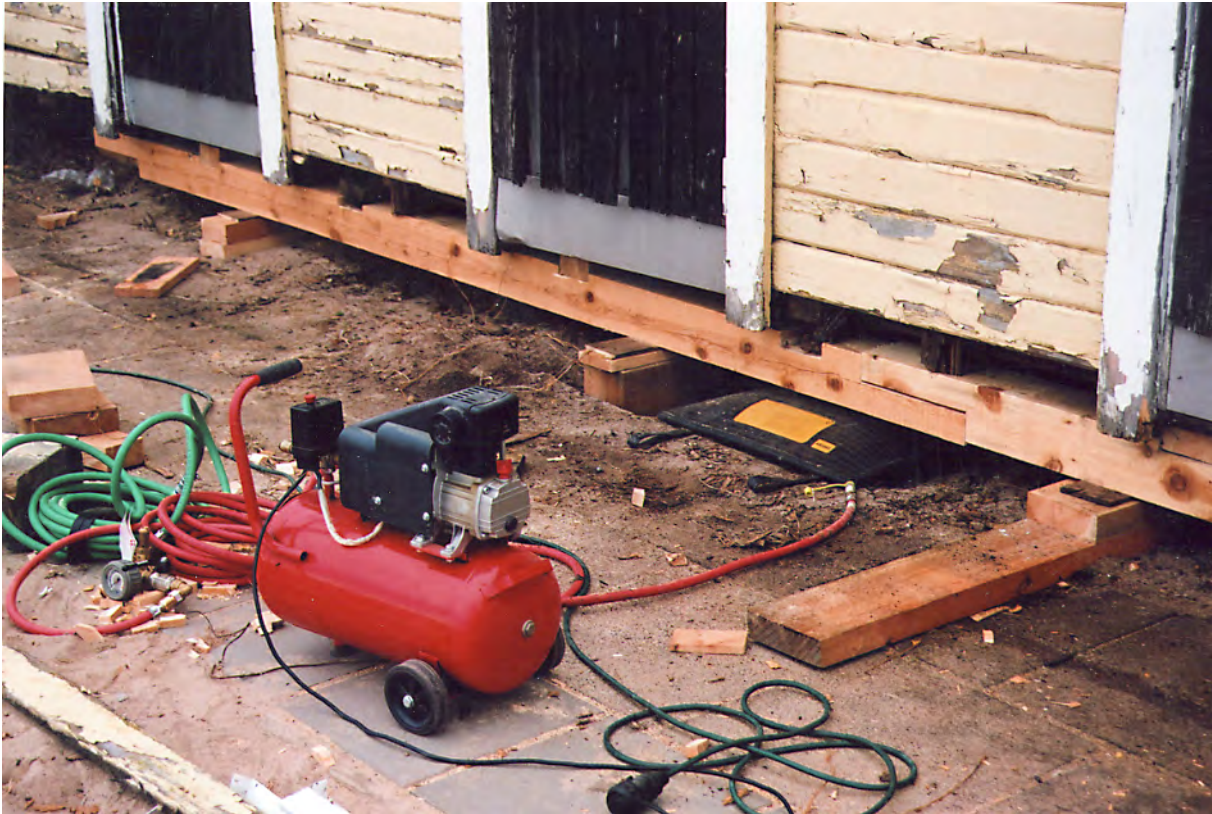
För ändamålet införskaffades i stället en luftkudde som blåses upp med en kompressor. Metoden visade sig fungera bra. 13 okt. 2010. 10/36:9A.

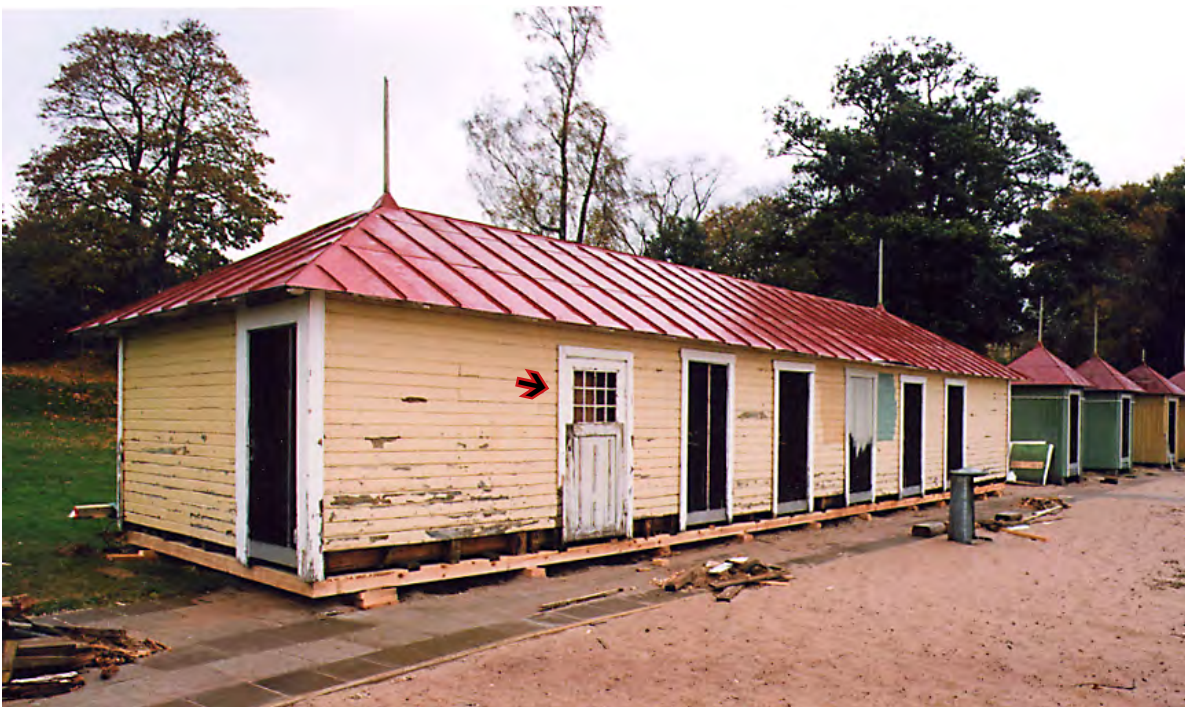
Syllarna byttes på hela fram- (sjö-)sidan och på gavlarna. Notera den enda kvarsittande ursprungliga glasade dörren (pilen). Okt. 2010. 10/37a:10A.

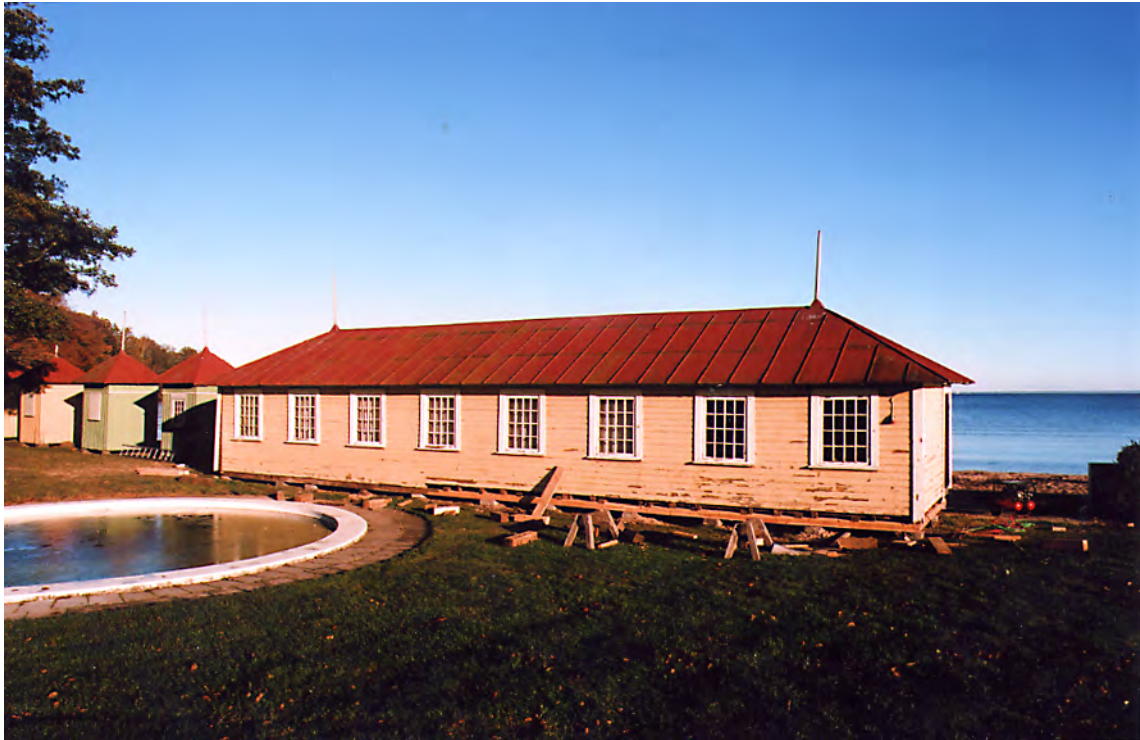
10/38:10.

Baksidan, in mot land: Större delen av syllen byttes även här. 13 okt. 2010.

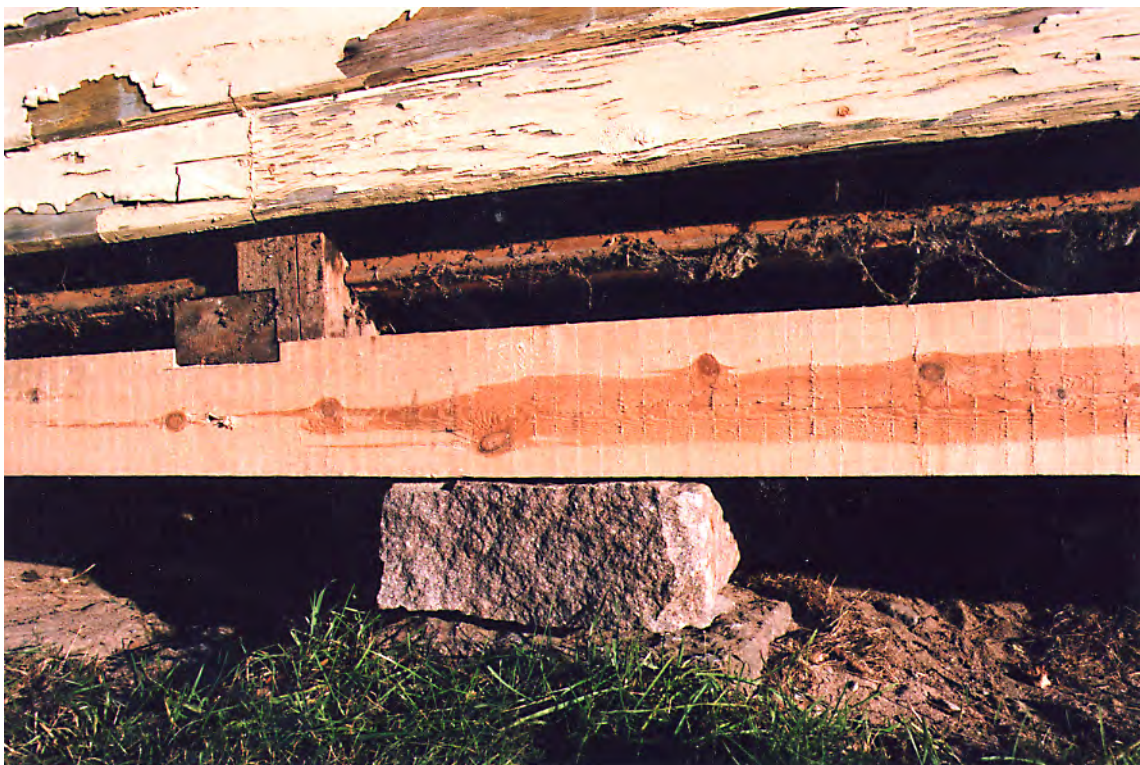
10/38:13.

*För att höja huset något placerades 12-13 cm höga granitstenar på de bef. grundstenarna.
13 okt. 2010.*

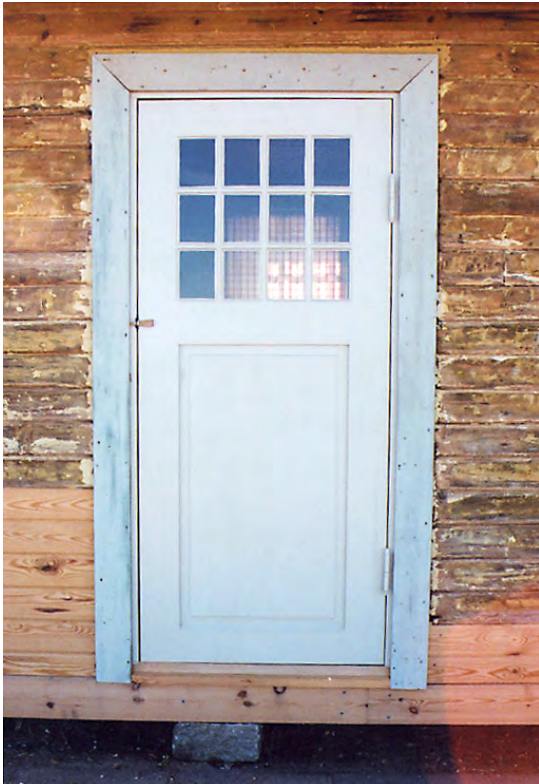
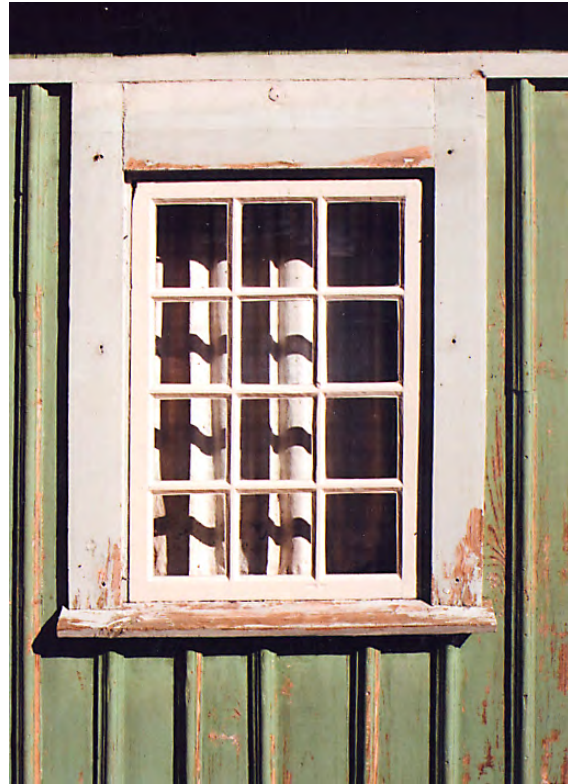
Alla halvfranska och glasade dörrar nytillverkades efter förebild av den enda som fanns kvar under skivor. Fönstren fick översyn med nytt kitt m m. 18 apr. 2011. 11/5:8 & 7.

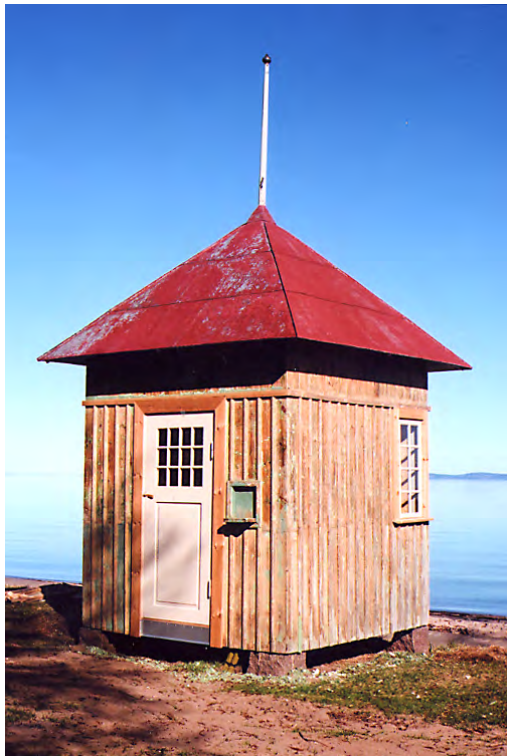
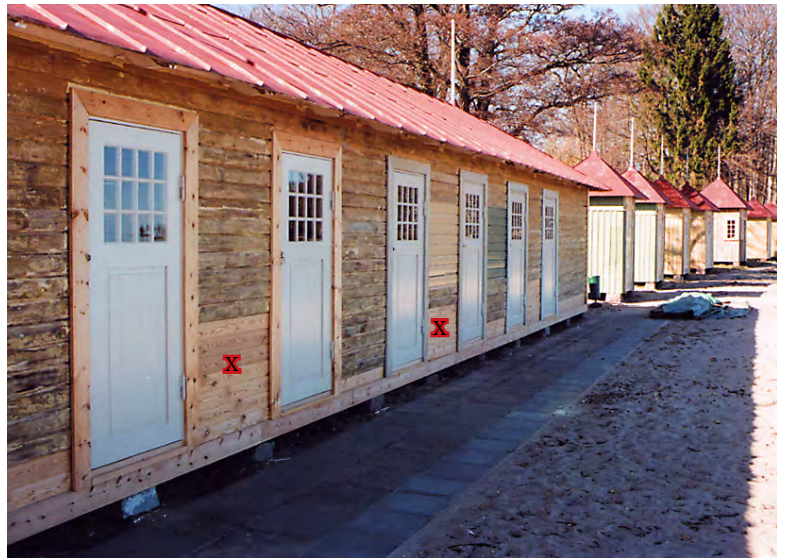
Ovan: Södra badhyttshuset inför målning. Smärre delar (X) av panelen byttes ut. 18 apr. 2011.

Vänster: Entré/biljettkiosken (notera luckan) med ny dörr och renskrapad från färg. 11/5:3 & 9.

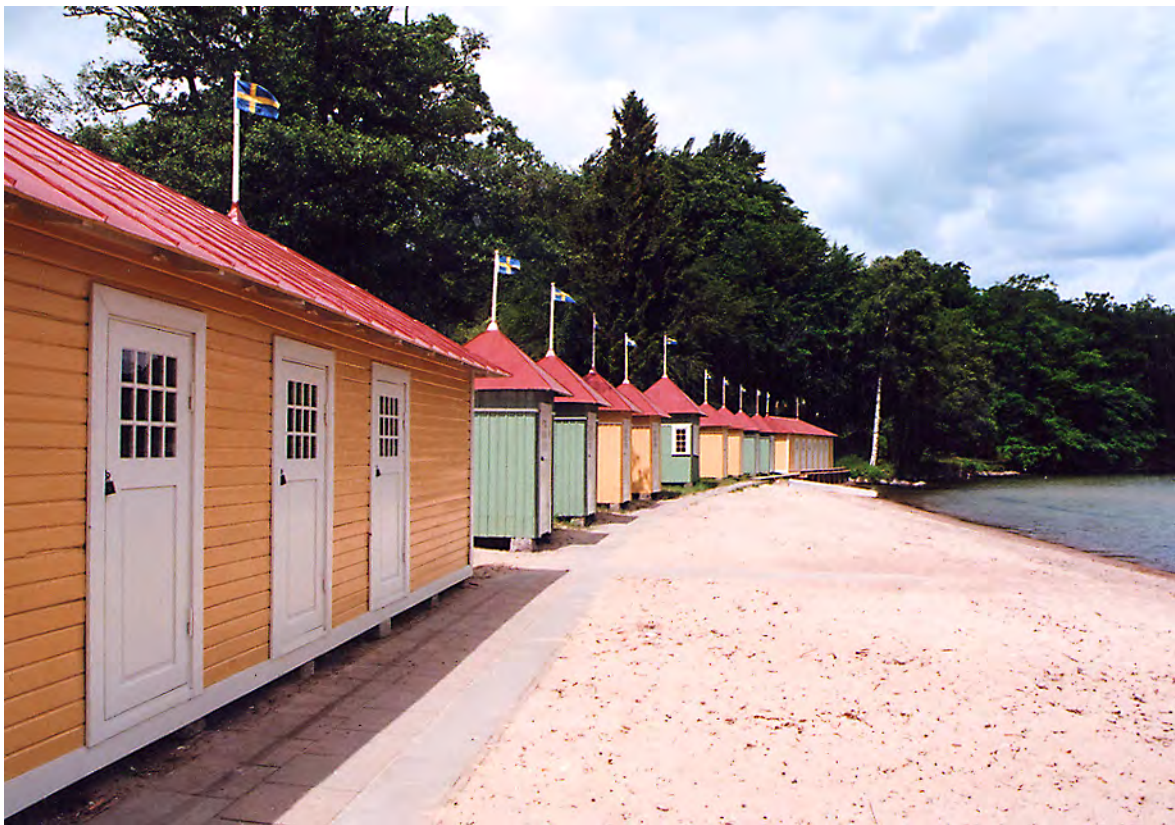
11/9:26A.

Som ovan. Badhyttshusen fick liksom alla fristående badhytter nya flaggstänger. 14 jun. 2011.

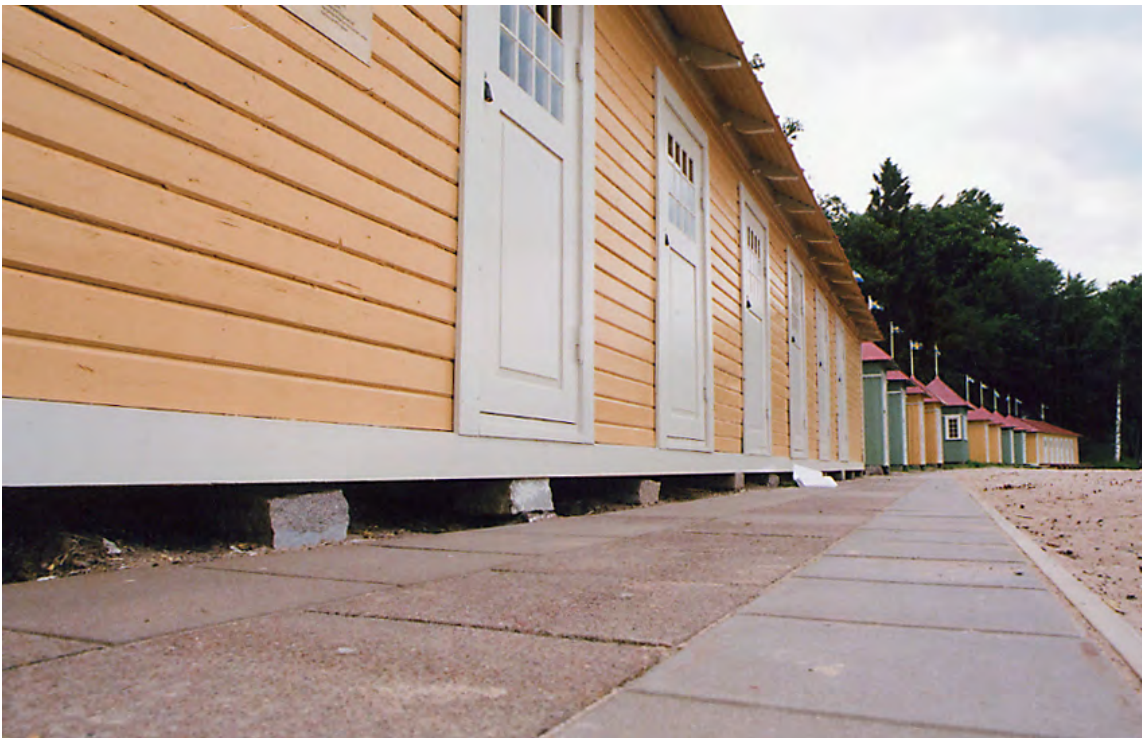
11/9:33A.

*Huset står nu någon dryg dm högre än före renoveringen. 14 jun. 2011.*

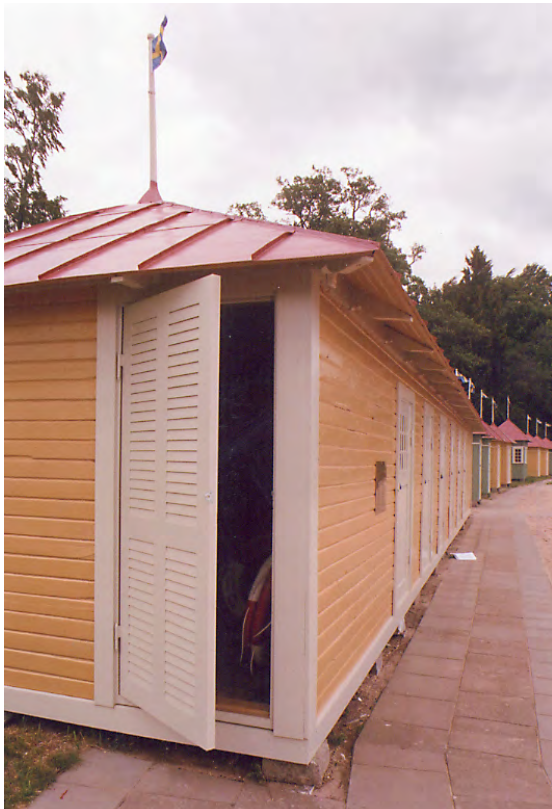
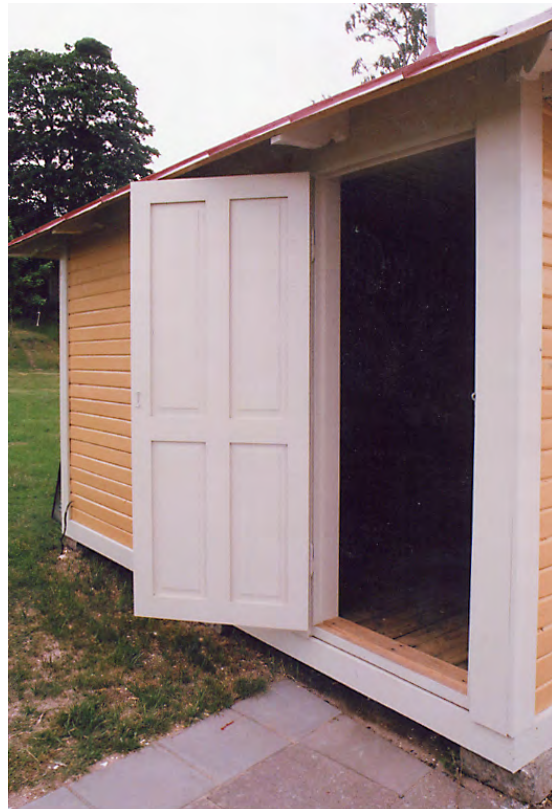
Nyttillverkad dörr av halvfransk typ med utsida liknande jalousier till södra större huset (en förebild fanns). 14 jun. 2011. 11/9:31A & 30A.

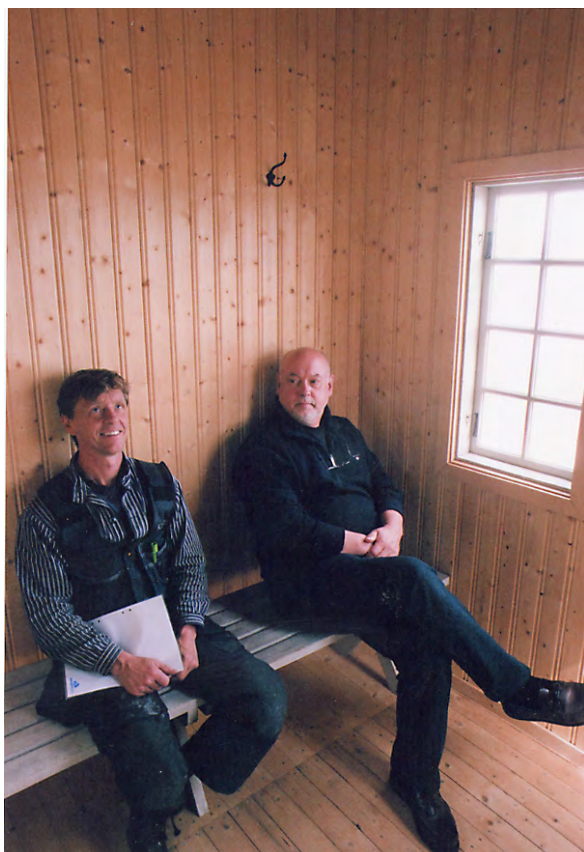
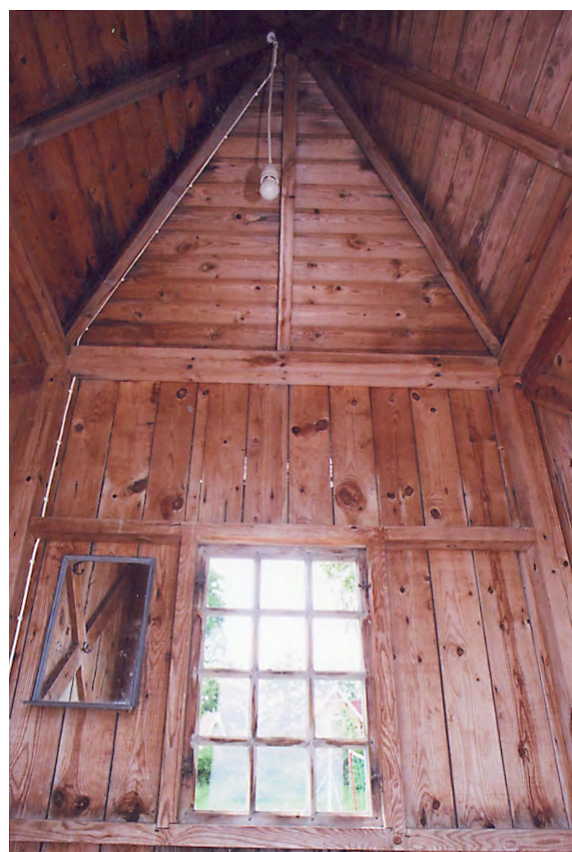
Vänster: Biljettkioskens inredning var i dåligt skick och den kläddes nu med ny pärlspåntpanel som lämnades omålad. Mats Renström & PG Ylander besiktigar resultatet. Höger: Invändigt har de mindre badhytterna endast rengjorts och försetts med el.ström för belysning. 14 jun. 2011. 11/10:5 & 11/9:36A.

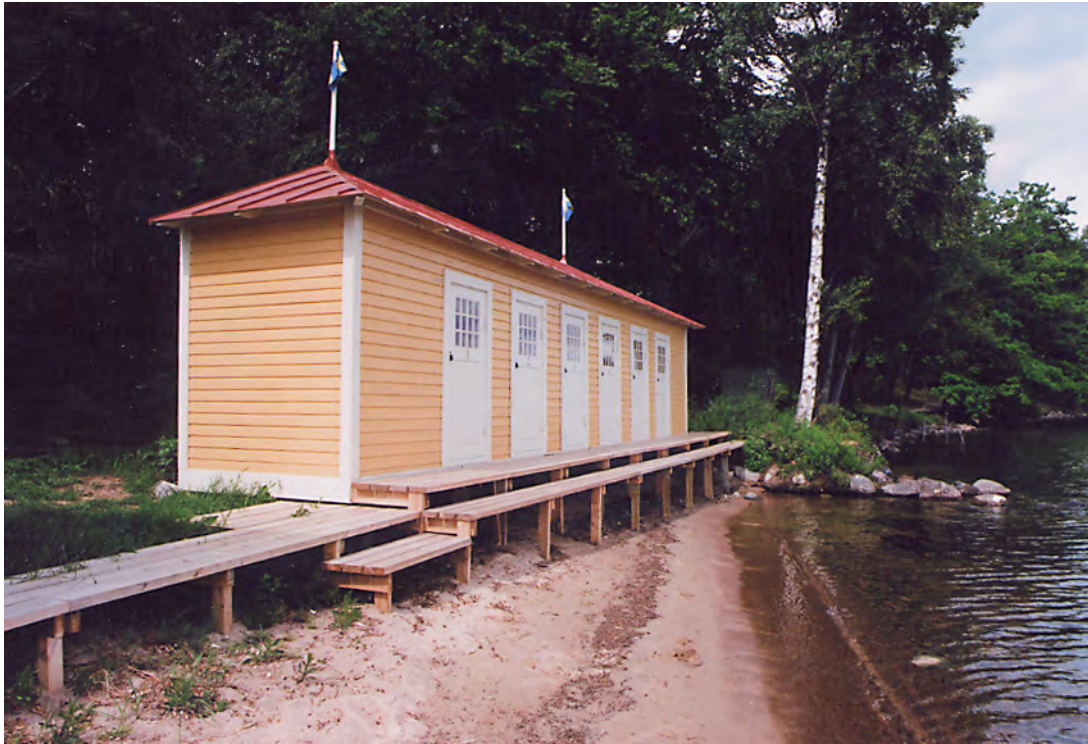
11/10:11.

*Halvhuset med nya flaggstänger. Här byggdes även en ny brygga framför hytterna.
14 jun. 2011.*

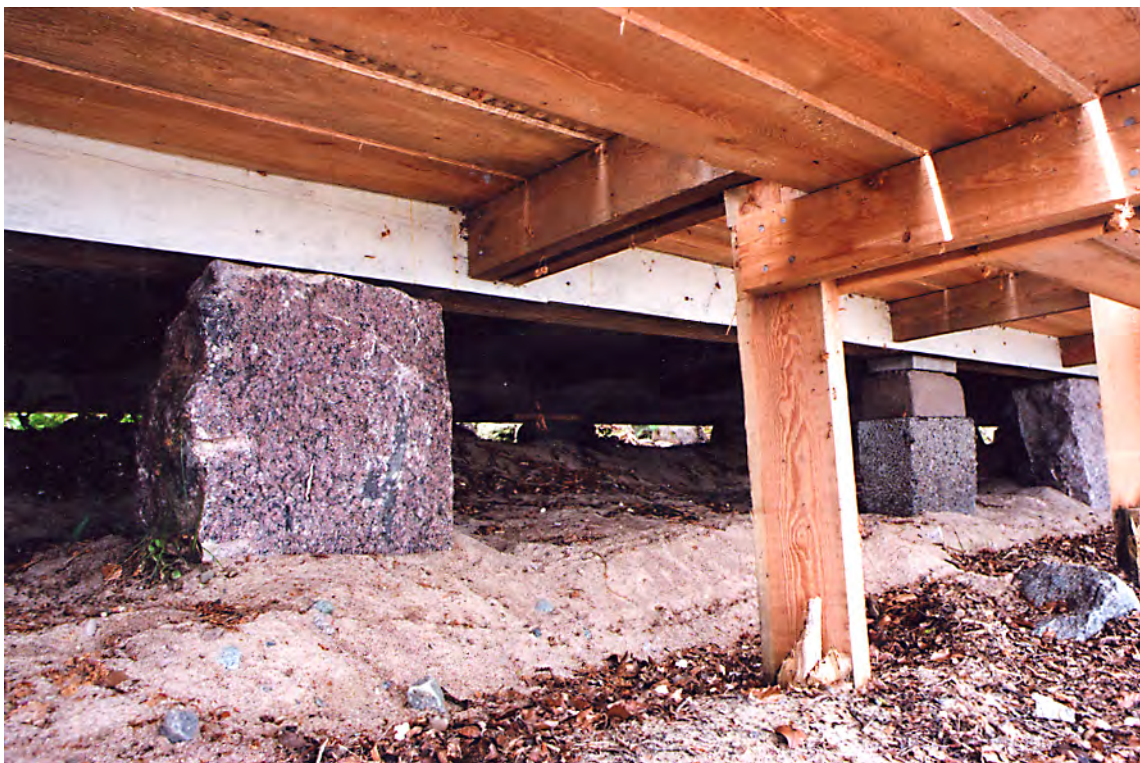
11/10:12.

Även på detta hus justerades grundstenarna. 14 jun. 2011.
