# Hyringa fornstuga

## Renovering efter svampangrepp 2015

Antikvarisk slutbesiktningsrapport

Byggnadshistorisk rapport 2015:3

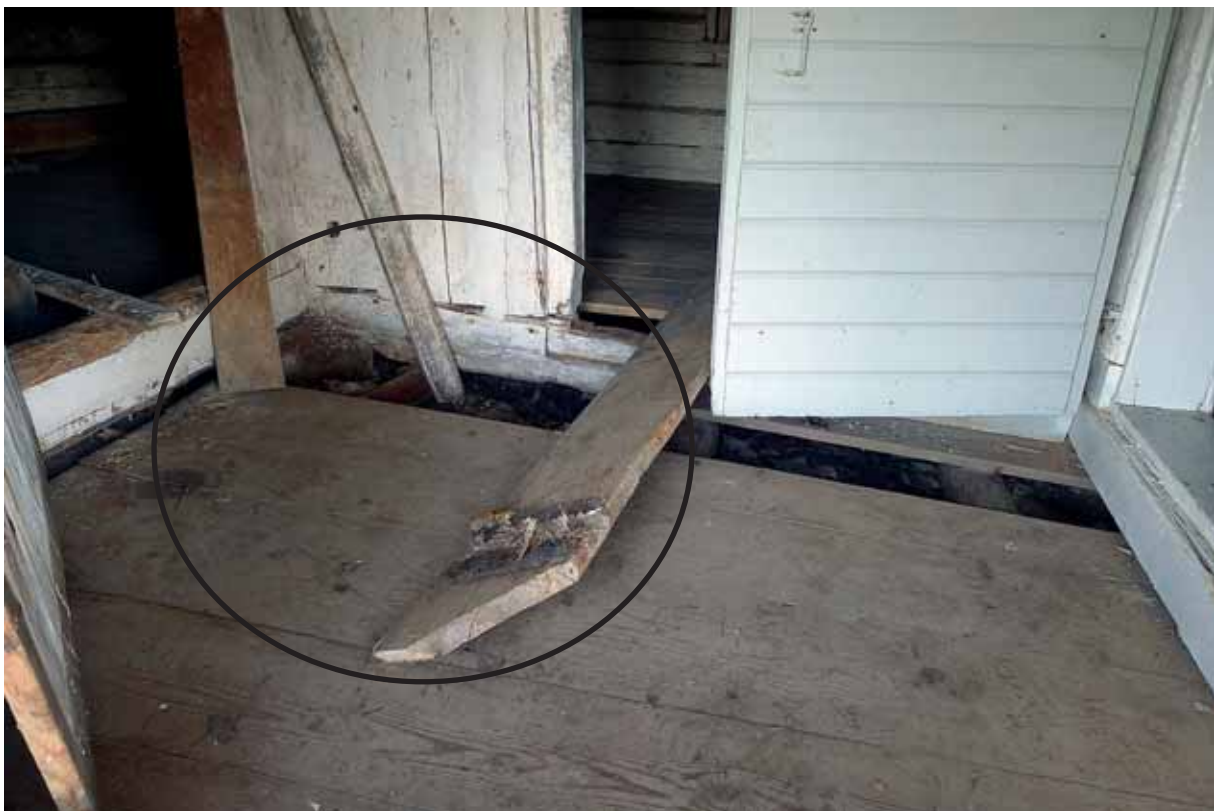
*Markeringen visar området för "kärnan" i hussvampsangreppet i förstugan. Den uppbrutna golvbrädan bär mycel efter svampen. Mars 2015.*

- Golvträet i förstugan, liksom golvbjälkar, rivna och kasserade. Svampangreppet visade sig vara koncentrerat till denna del av byggnaden, utan synbarlig utsträckning in i själva stugan.

- Allt som kunde tänkas vara angripet av hussvamp, inkl. tröskel/syllstock in mot det lilla förrådet mitt i huset, avlägsnades.
  - Allt annat golvträ i huset (stugan, boden i söder) demonterades och märktes för återmontering efter besiktning. Materialet lagrades under presenning invid huset.

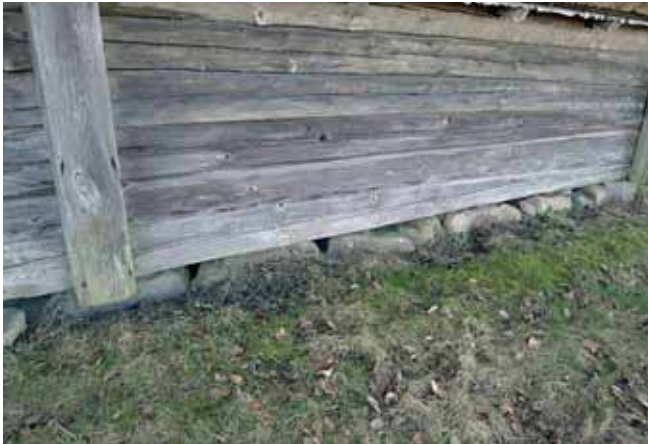
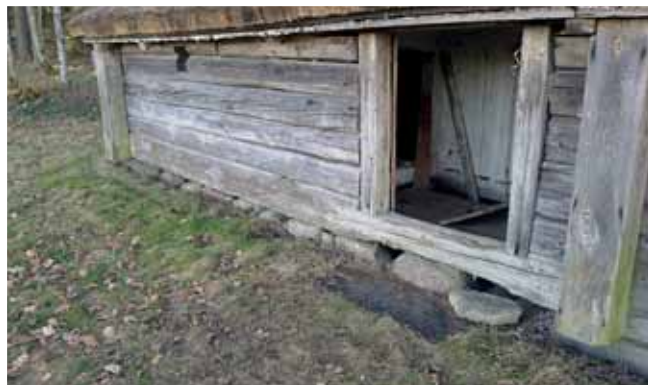
*Marken närmast huset avsågs grävas ur och återfyllas med singel. Mars 2015.*

- Sten som utgjort fyllning mellan hörnstenarna togs bort, marken rengjordes varefter stenarna återlades.
- Dränering runt huset med avledning till en punkt ca 7-8 m i NO. Marken närmast byggnaden återfylldes med singel, ca 40 cm ut från grunden.

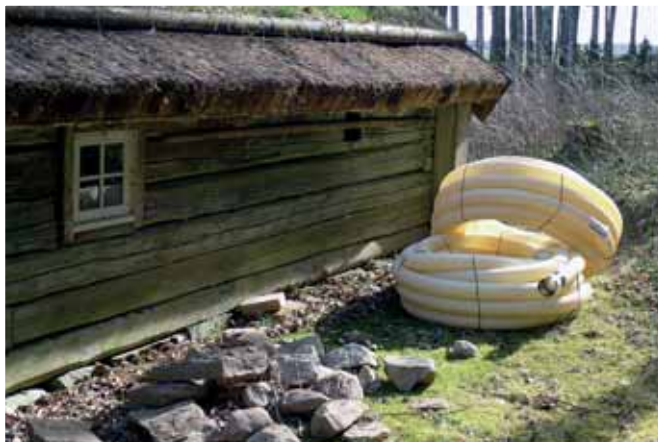
*Dräneringsslang grävdes ned runt huset med avledande av vattnet NO om huset. 7 april 2015.*

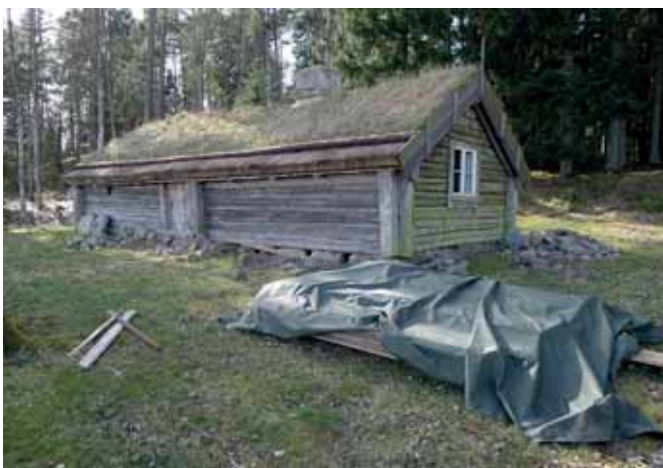
*Alla återanvändbara golvbräder demonterades, märktes upp och lagrades intill stugan för senare återmontering. 7 April 2015.*

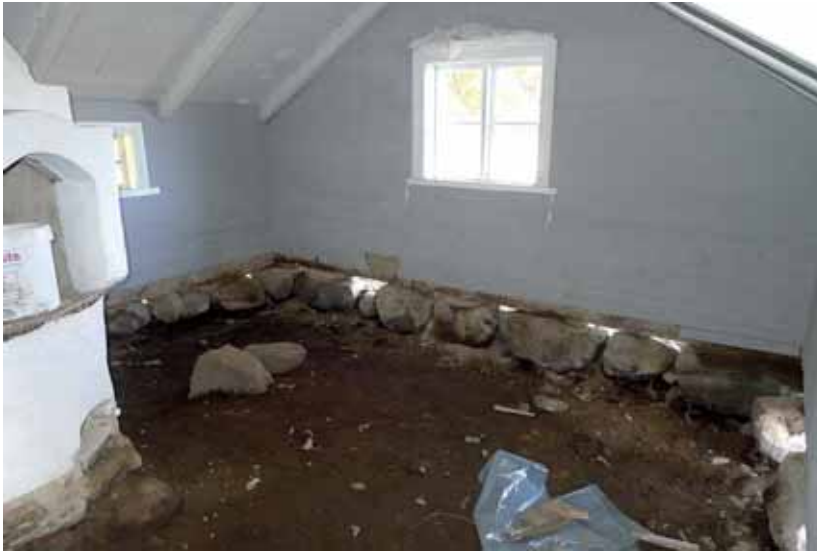
*Allt golvträ demonterades och alla bjälkar kasserades. Marken grävdes ur ca 40 cm under huset. En svag lutning mot höger i bild anordnades. 7 april 2015.*

- Befintliga bjälkar, som legat nära nog direkt på marken kasserades.
- Marken under hela byggnaden grävdes ur ca 40 cm, varvid tillsågs att åstadkomma en svag lutning av marken från skogen ut mot vägen.

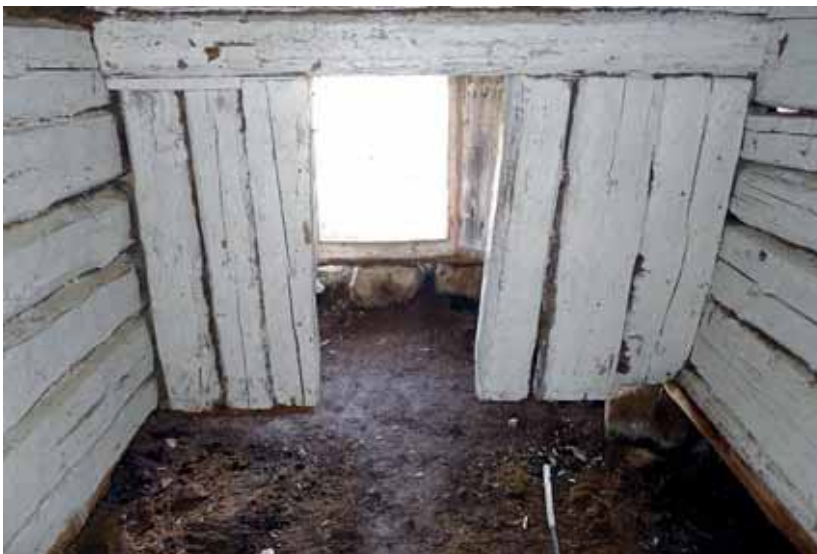
*Från det lilla förrådet med blick mot förstugan. Även syllan mellan förstugan och förrådet var angripen och avlägsnades. 7 april 2015.*

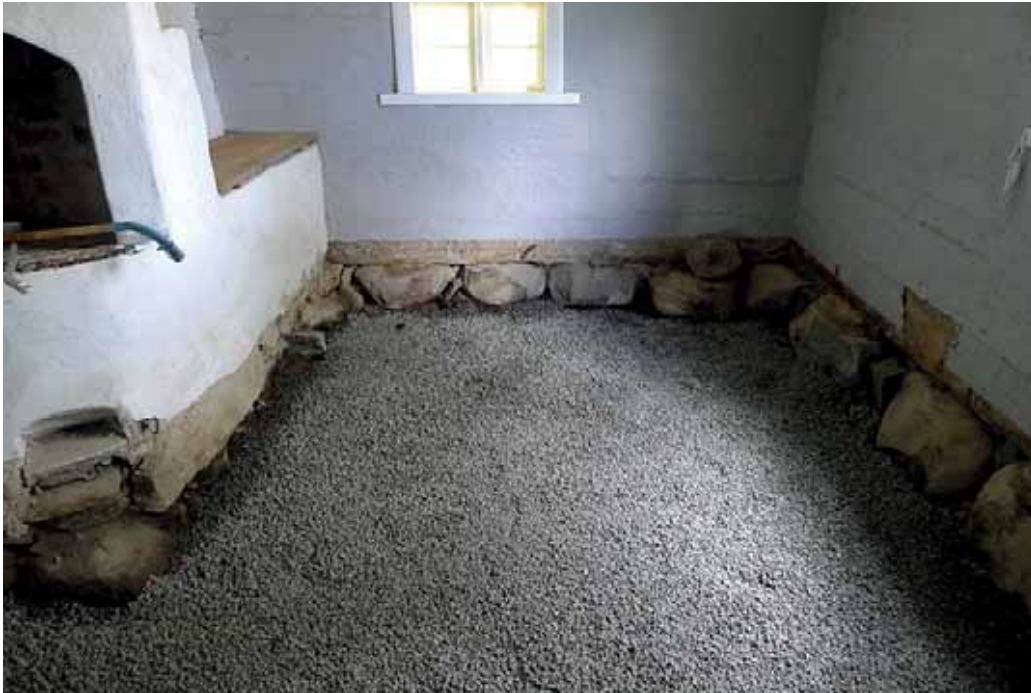
*På marken under huset lades en fiberduk och därpå ett 10-15 cm tjockt lager singel.  
15 april 2015.*

- En nålfiltad geotextilmarkduk ”Fiberduk kl.2 N1” lades på marken i/under huset, varpå lades ett lager 10-15 cm singel.
- Nya golvbjälkar av återanvända timmerstockar lades upp på plintar av natursten.
- Bef. golvträ återmonterades så när som på i förstugan, där begagnade/återanvända liknande golvbräder lades in, med utseende identiskt med förhållandena före arbetena. Golvträet spikades med klippspik.
- Ny tröskel mot det lilla förrådet innanför förstugan.
- Lagning av putsskador i murkomplexet, samt avfärgning/kalkning av hela komplexet.
- Lagningar av skador i lerkliningen på några ställen på insidan av ytterväggarna – mindre lyckat då de torkat för fort och spruckit. Bör göras om eller justeras, samt målas blågrått som omgivande väggpartier.

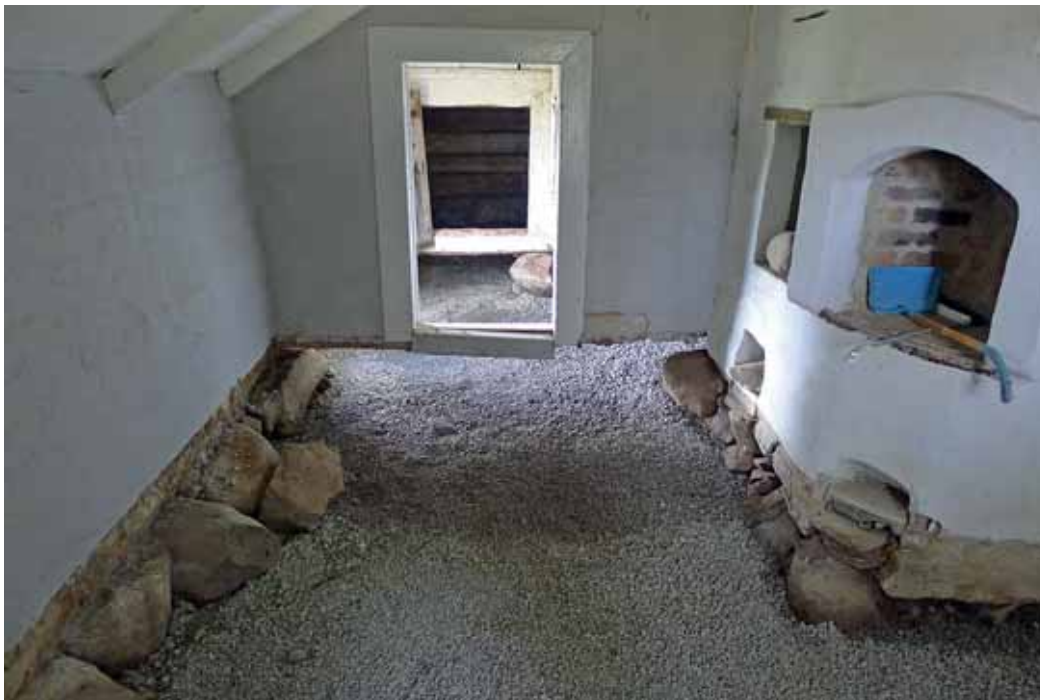
*Som ovan. 15 april 2015.*

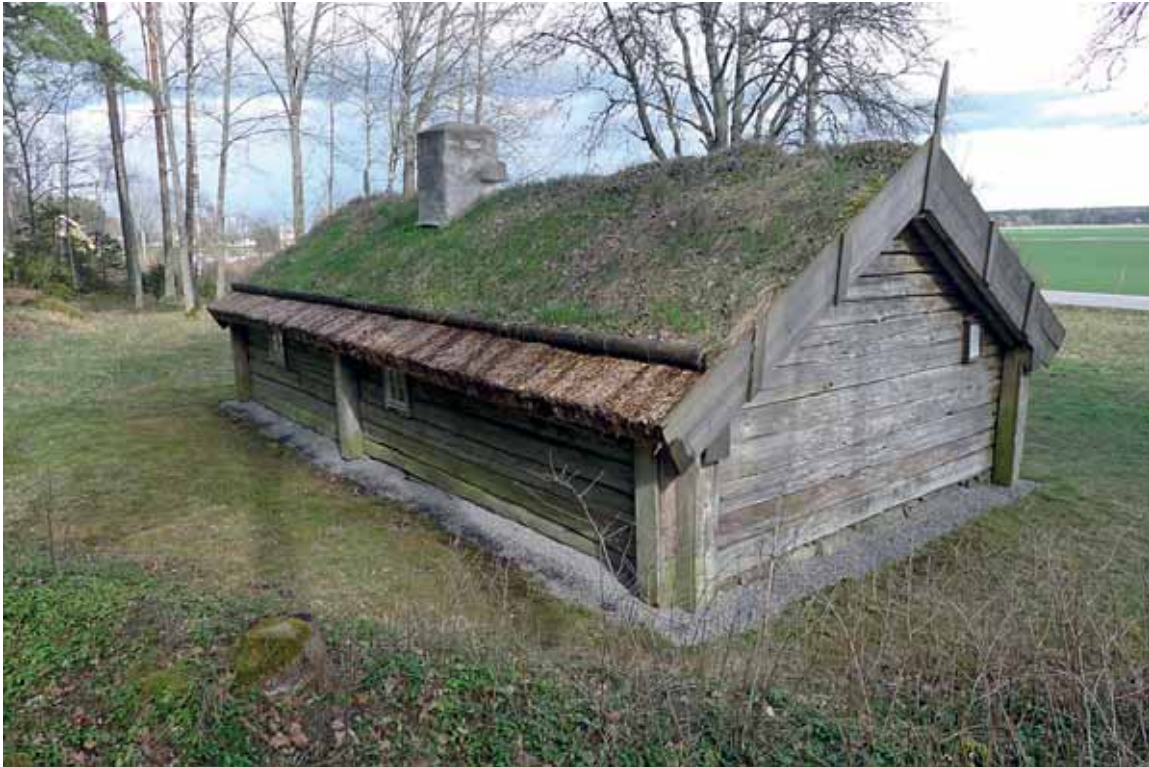
*Runt huset grävdes en dränering, varpå återfylldes med singel. I det närmaste hörnet i bild når singlet lite för högt upp på syll och knutbrädor. 15 april 2015.*

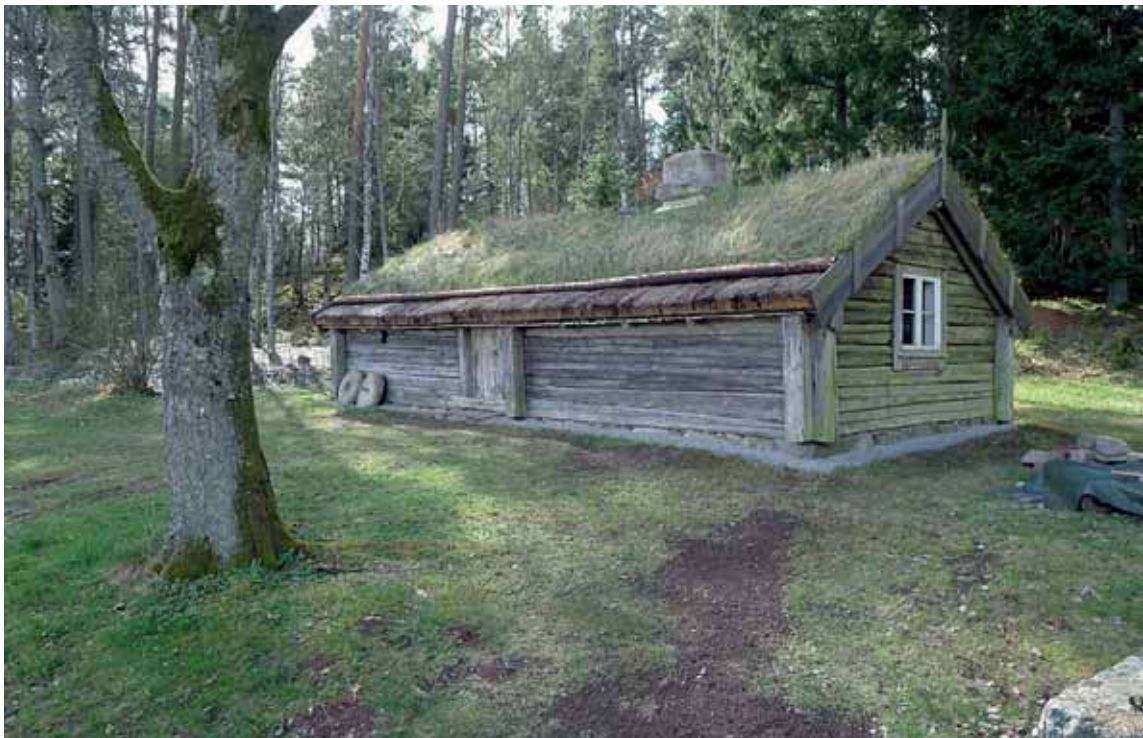
*Dräneringen leddes ut ca 7-8 m mot NO från stugan. 15 april 2015.*

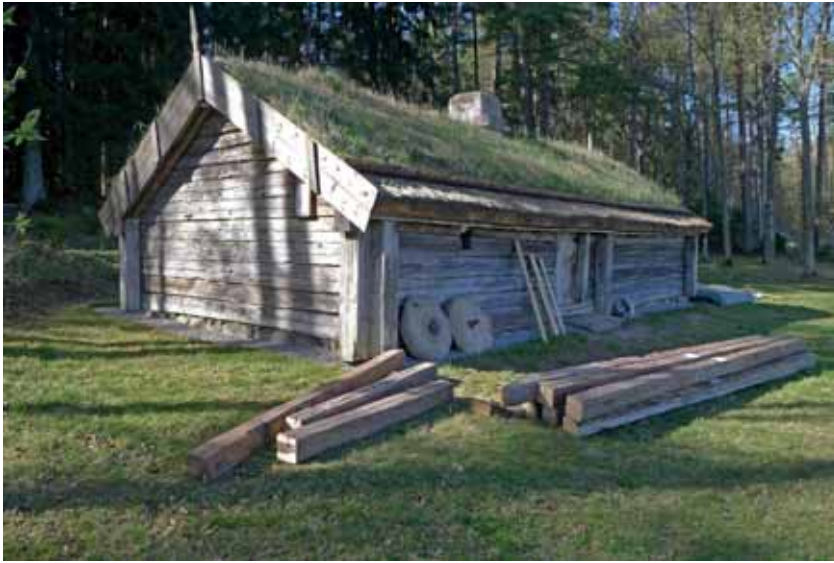
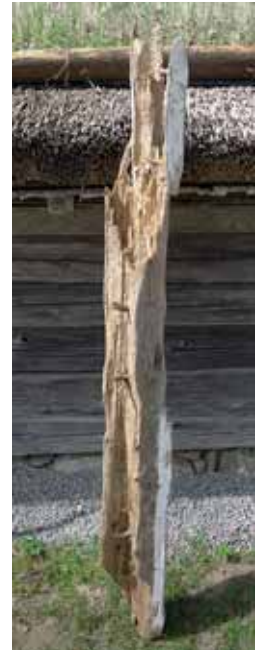
*Återanvända bjälkar från ett annat timmerhus användes för konstruktionen av de nya bjälklagen. Höger: Rötskadad golvbjälke från stugan som kasserades. 22 april 2015.*

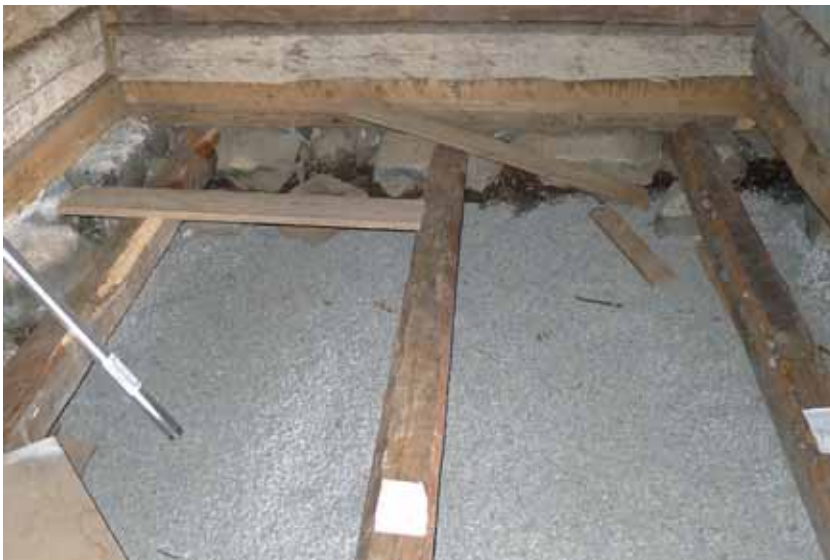
*”Nya” golvbjälkar i fähuset i söder. 24 april 2015.*

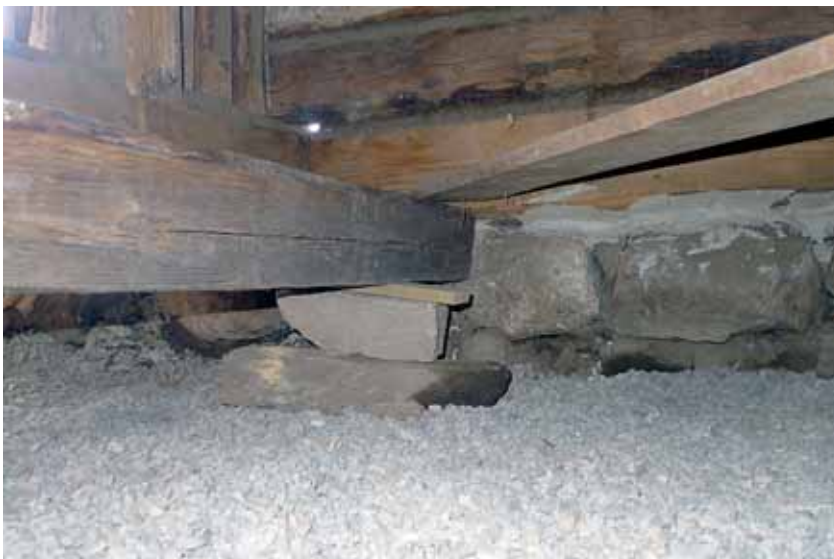
*Bjälkarna lades upp på plintar av natursten - de äldre hade legat direkt på jorden. Fähuset 24 april 2015.*

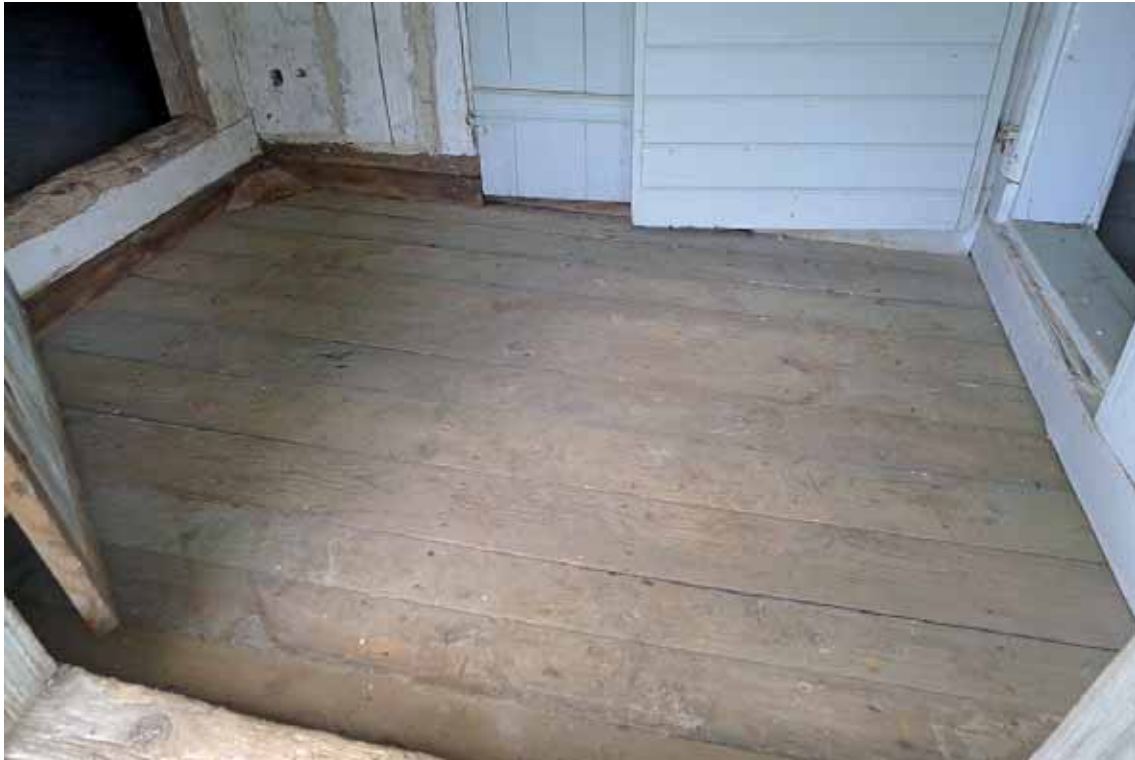
*Nytt golv av återanvända bräder, spikade med klippspik, i förstugan. Ny syll mot förrådet. Utseendet är oförändrat. 25 maj 2015.*

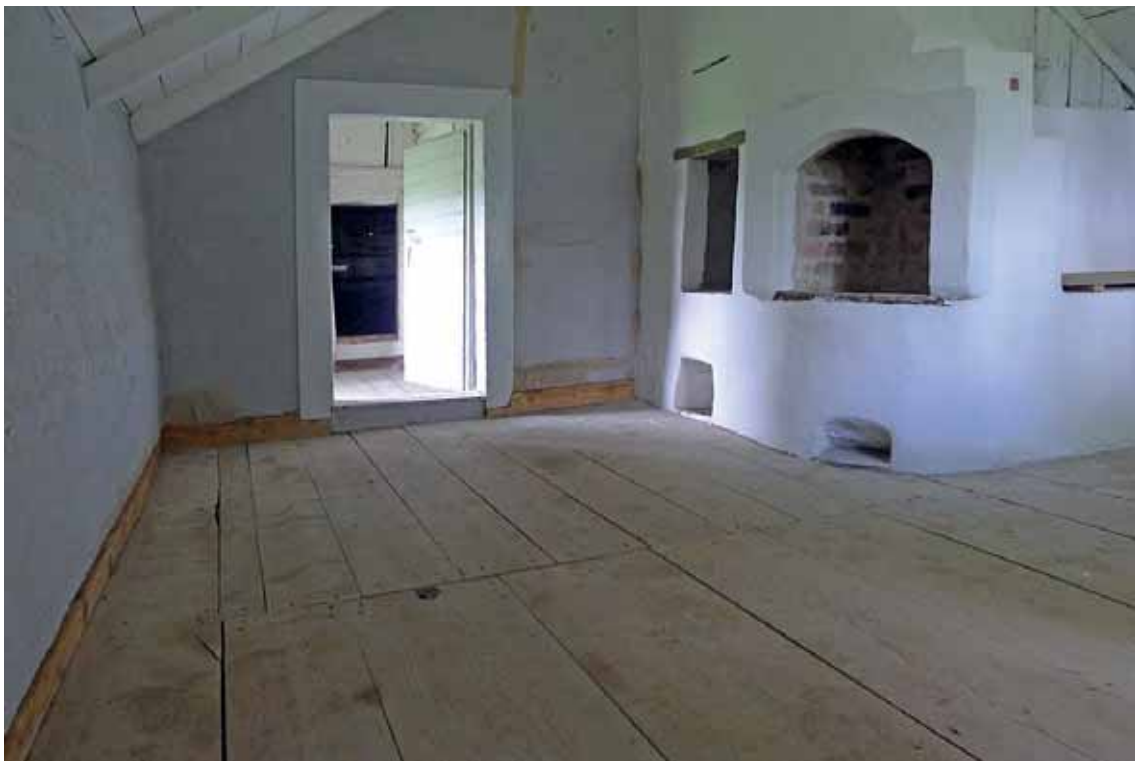
*Golvet i stugan märktes upp när det demonterades, och återlades identiskt lika utseendet före åtgärderna med sanering, mark och bjälklag. 25 maj 2015.*
