# Arkivet, Skara veterinärrättning

## Utvändig renovering 2014 - 2016

Arkivet, Skara veterinärrättning; utvändig renovering 2014-16  
Kv. Skytten 1, Skara  
Skara kn, Västergötland  
Antikvarisk slutbesiktningsrapport  
Thomas Carlquist  
Byggnadshistorisk rapport 2016:4

Byggnadshistorisk rapport 2016:4

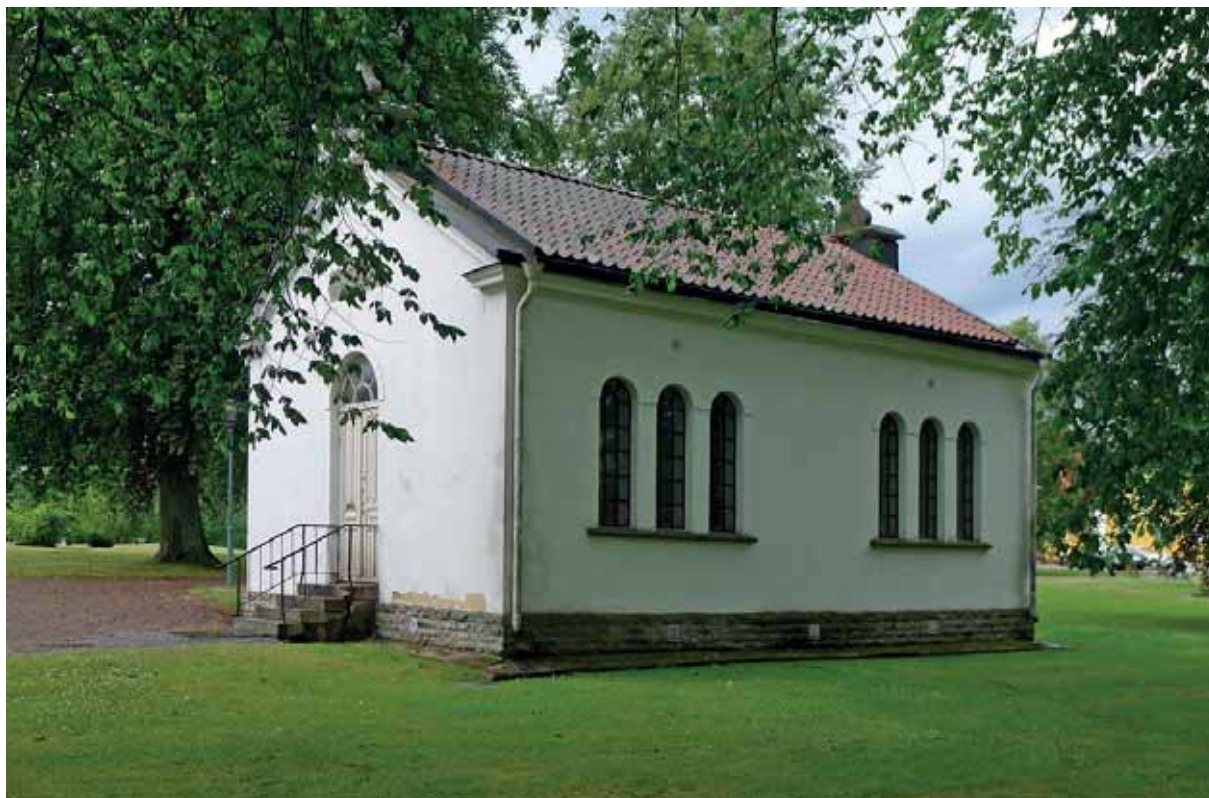
*Arkivet på Skara veterinärinrättning före arbetenas påbörjan. Foto 27 juni 2014.*

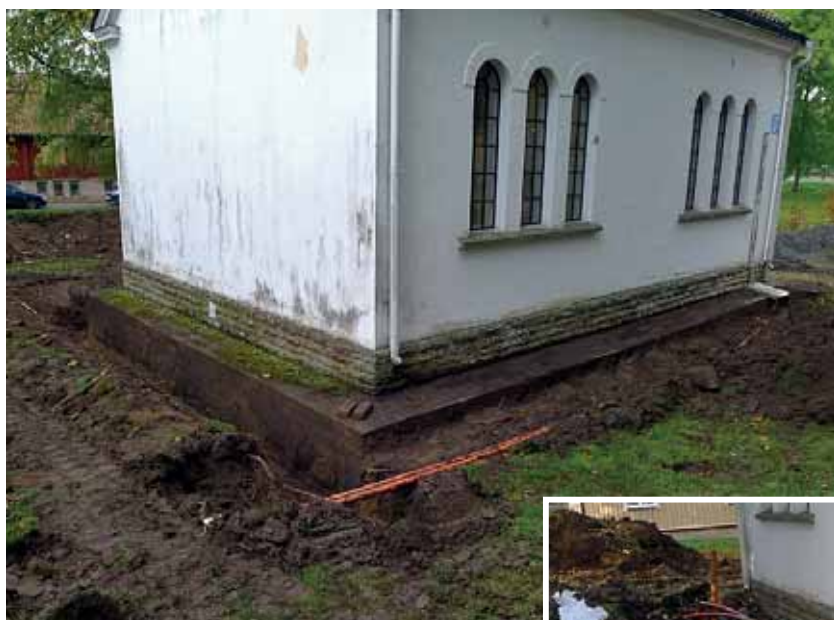
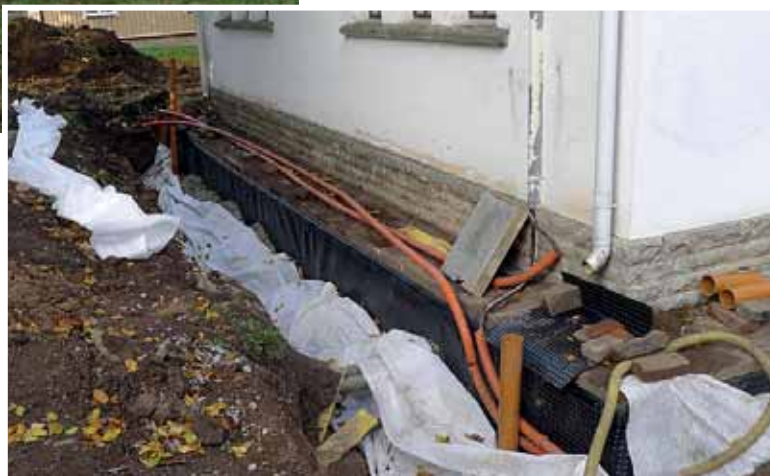
*Vänster: Vid grävning för ny dränering stördes inte betonggjutningen från 1960-talet för att inte äventyra byggnadens murverk. Gamla dräneringsrör av tegel togs bort. 2 okt. 2014.*

*Höger: I samband med dräneringen monterades en platonmatta mot betongsockeln. 8 okt. 2014.*

- Under hösten -14 grävdes för dränering runt byggnaden, utanför den kraftiga betongsockeln som torde ha gjutits 1964.
- Samtidigt monterades en platonmatta på utsidan av betonggjutningen.
- Vid återfyllningen lades ett lager singel ca 60-70 cm ut från byggnaden, samtidigt täckande den missprydande betonggjutningen.
- I gräns mot gräsmattan sattes en rad med kantsten i form av återanvänd storgatsten, vilken redan tidigare förekommer vid grusgångarna på området.

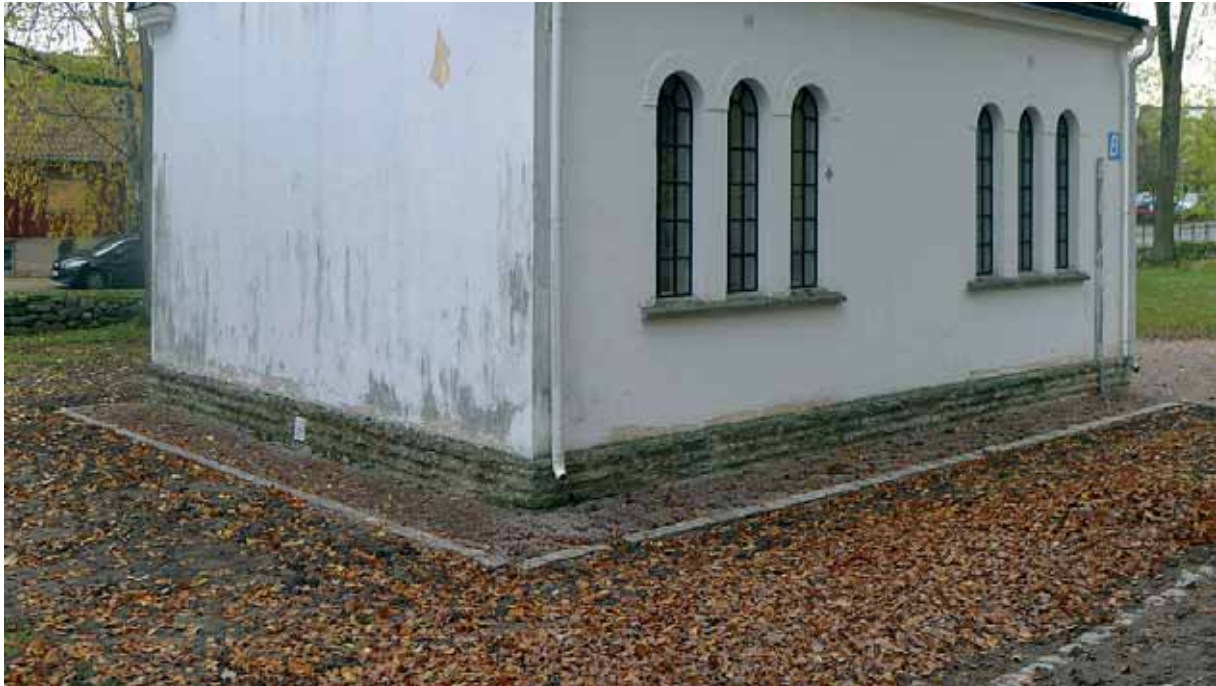
*Slutligen täcktes betongsockeln med ett lager singel avgränsad från gräset med en kantsten av begagnad storgatsten. 21 okt 2014.*

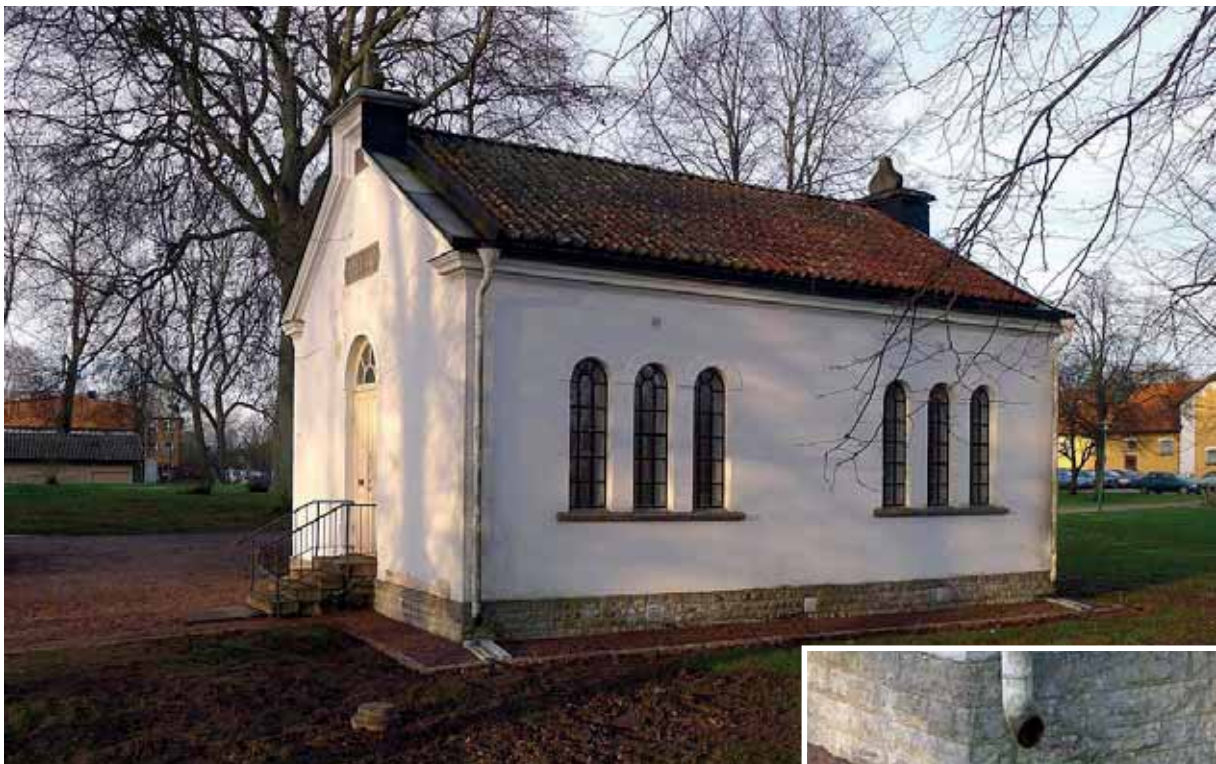
*För att leda ut vattnet utanför betongsockeln lades en spygatt av kalksten mot en brunn under varje stuprör. Leverantör kalksten: Thorsbergs Stenhuggeri, Hällekis. 16 Dec. 2014.*

- För att leda ut vattnet utanför betonggjutningen lades på museets inrådan under alla fyra utkastare nyttillverkade ”spygatter” av kalksten och en brunnstäckning av järn.

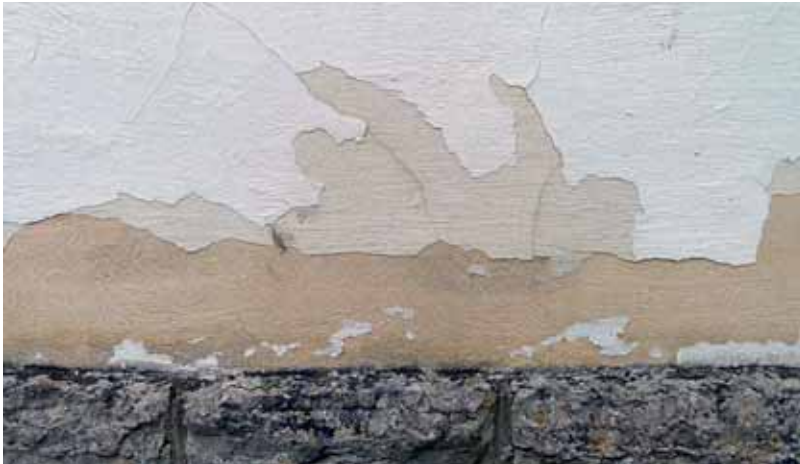
*På byggnaden fanns tre lager färg, alla tydligt synliga före renoveringen. Juni 2015.*

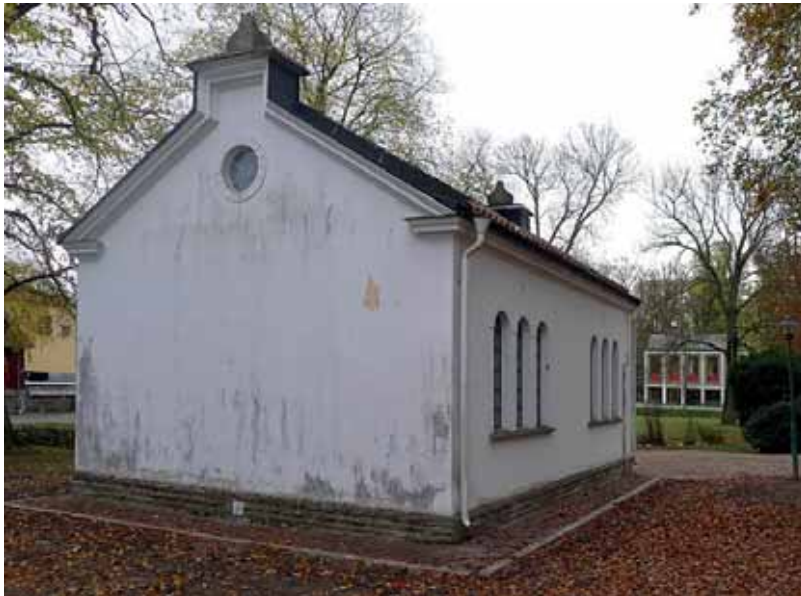
*Norra gaveln var delvis påvuxen med alger, förutom att färgen flaggade eller satt löst. Okt. 2014.*

Klimatet i arkivet har på senare år befunnits olämpligt för de förvarade arkivalierna och bokverken, varför år 2014 beslutades om en dränering kring byggnaden. Dessförinnan hade byggnaden temporärt tömts på sitt innehåll för sanering på annat håll. Exteriört hade den organiska vita färgen från 1960-talet börjat flaga, varför en utvändig renovering med erforderliga putslagningar förbereddes. På flera ställen framskymtade de äldre färglagren, en mera mättad kulör i närmast obränd terra, och därpå en ljusare gulvit kulör. Taklist och fönsteröverstycken hade ursprungligen haft en något ljusare ton än fasaderna.

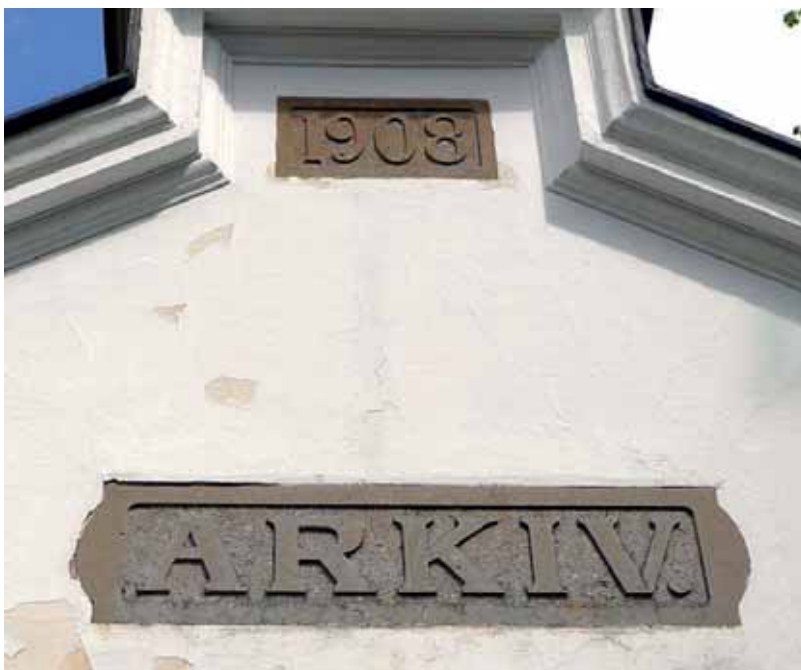
*Kalkstensdetaljerna har inte påverkats av skador som spjälkning eller klovsprickor. Juni 2015.*

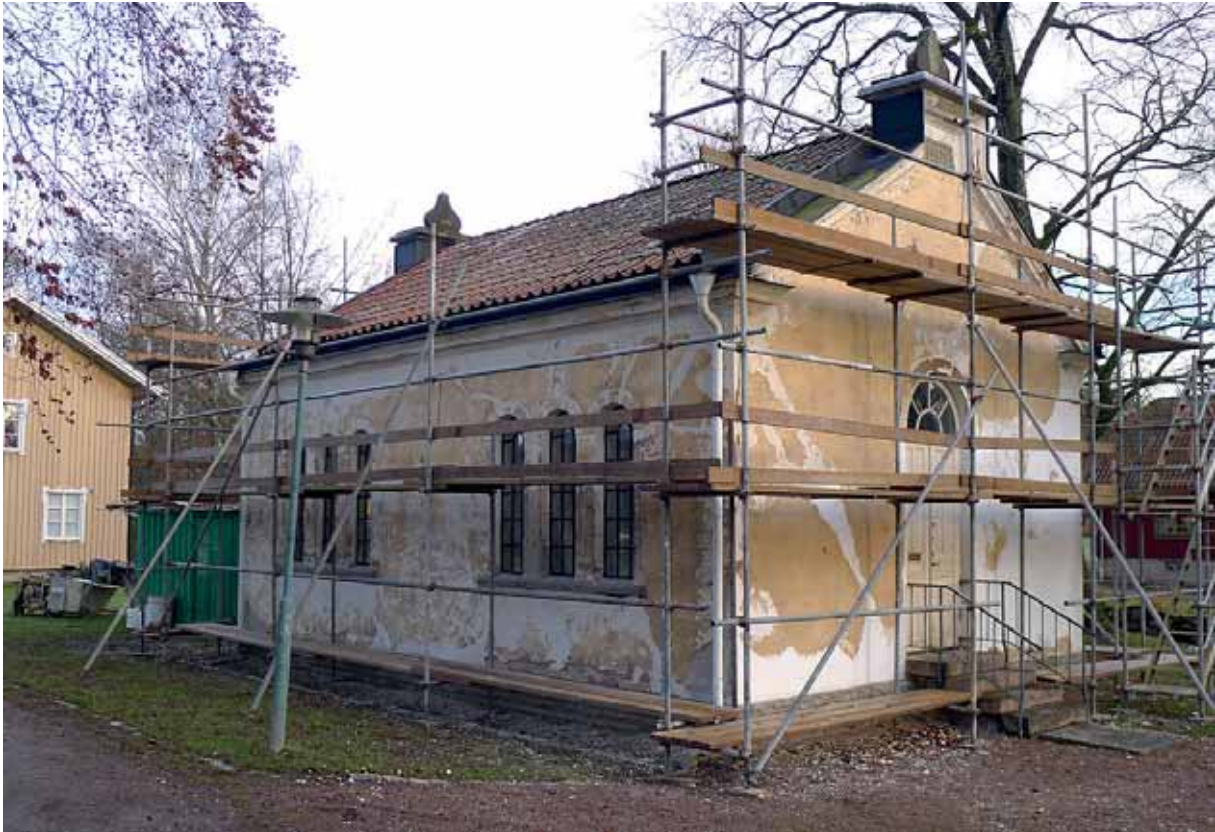
*Tvätt och lättblästring avlägsnade relativt lätt plastfärgen från 60-talet. 20 nov. 2015.*

- Befintlig organisk färg tvättades ned i sin helhet. Härvid uppdagades att taklist och fönsteröverstycken från början haft en något ljusare kulörton än fasaderna.
- Tidigare lagningar med cementhaltigt bruk, liksom partier med bomputs högs ned.
- Utstockning och senare finputsning (0-1 mm bruk) med hydrauliskt kalkbruk Saint-Astier NHL 3 från Målarkalk.
- Avfärgning med kulturkalkfärg våt från Målarkalk, kulör fasader: KfV 80 2138 (”något nedmörkad”) och listverk: KfV 80 2186 enligt Målarkalks benämningar (fasad, ung. NCS 1520-Y30R, resp. taklist & överstycken något ljusare; 1010-Y30R). Pigment/kulör är närmast obränd terra. Resultatet är mycket nära den ursprungliga färgsättningen.
- Kalkstendetaljer som sockel, solbänkar och inskriptionstavlor rengjorda.

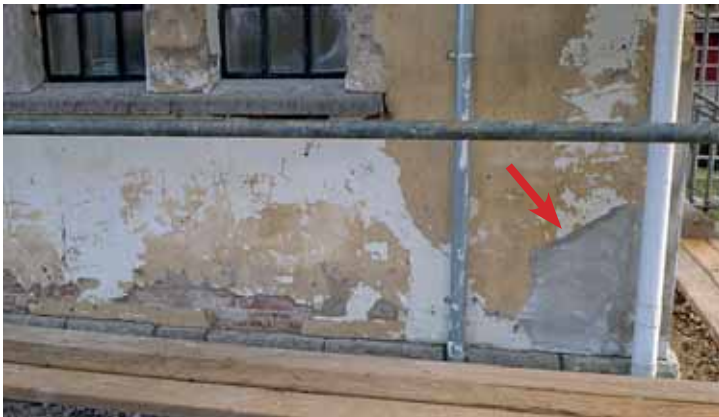
*Samtidigt uppdagades tidigare lagningar med cementshaltigt bruk. Dessa ersattes med kalkbruk. 20 nov. 2015.*

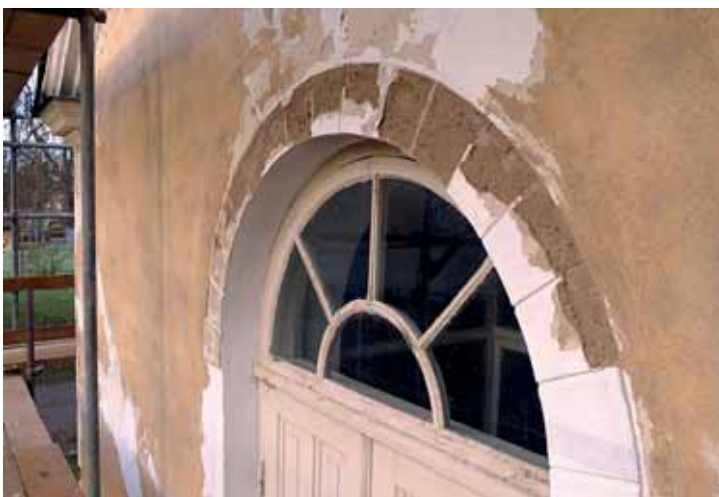
*Bruket i andra partier var mycket sprött och krävde hel nyputsning. 20 nov. 2015.*

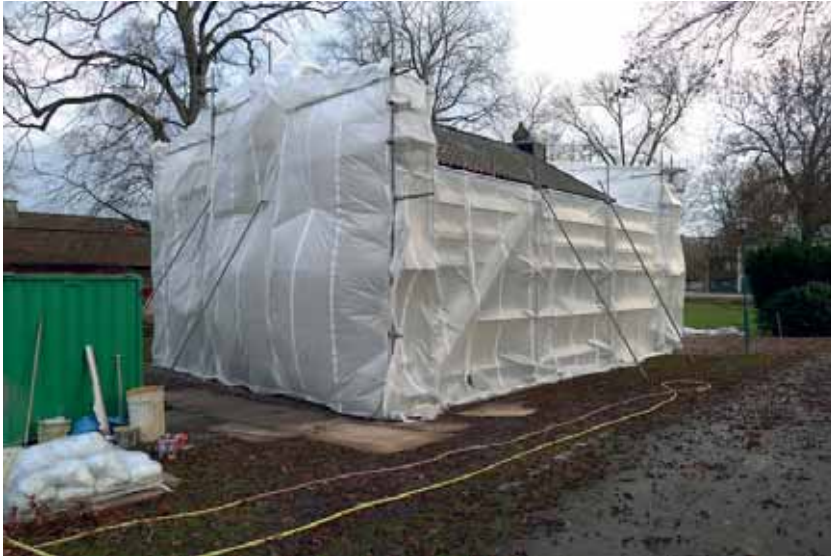
*Byggnaden täcktes in med plast och ett varmluftsfläkt såg till att temperaturen höll sig över +5 grader. 4 dec. 2015.*

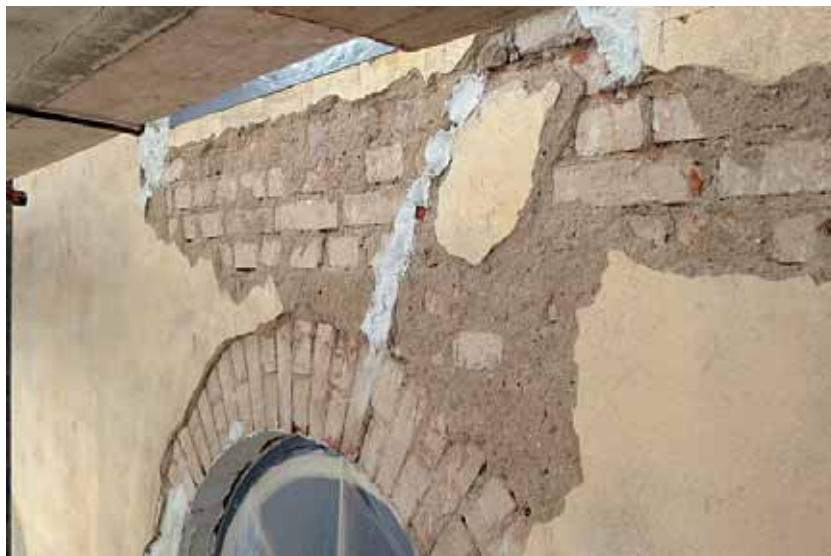
*All bomputs höggs ned liksom de spröda skadade partierna. 4 dec. 2015.*

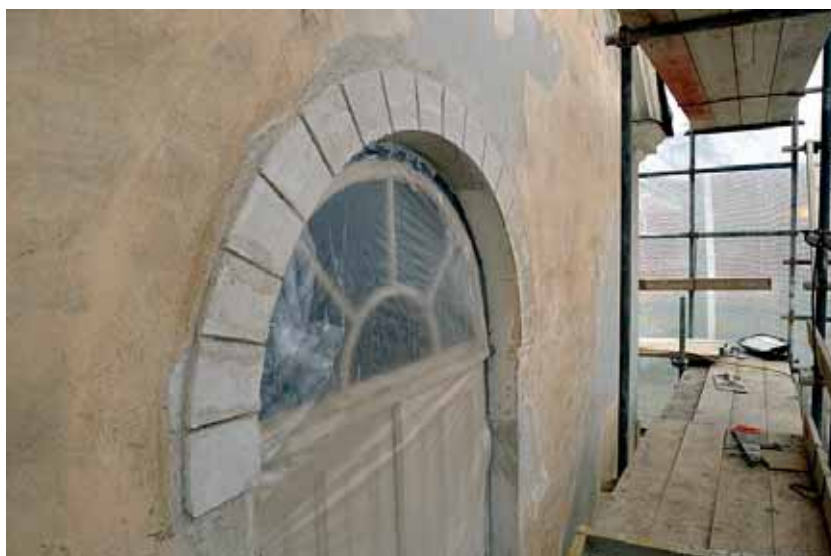
*Entrédörrarnas överstycke nysgjort. 9 dec. 2015.*

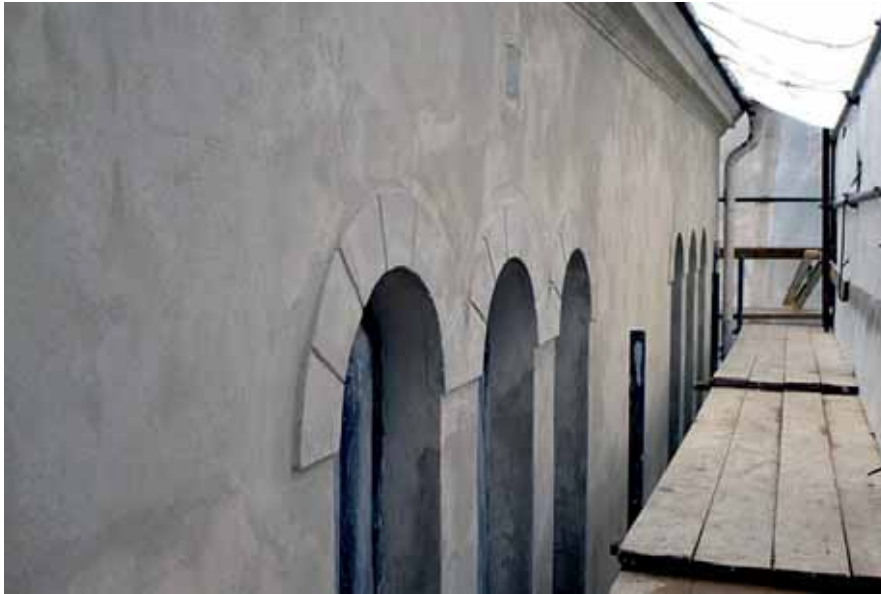
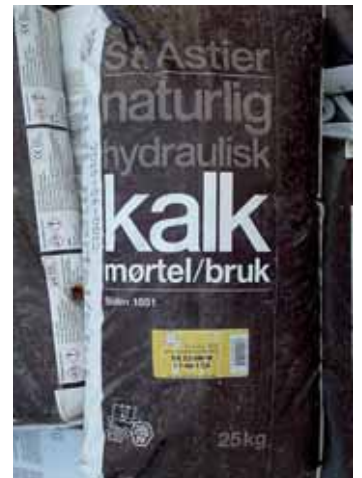
*Grundning och putsning med Saint-Astier hydrauliskt kalkbruk. 17 dec. 2015.*

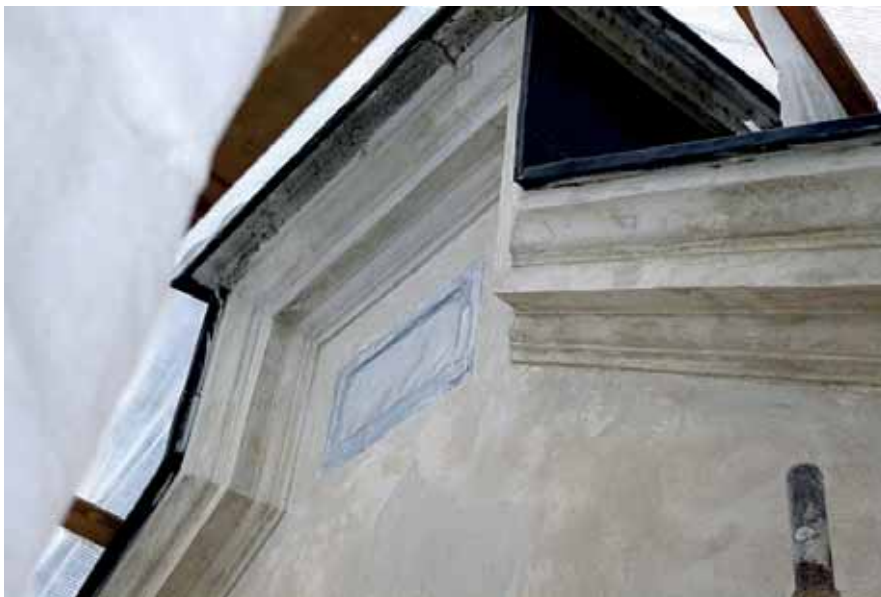
*Finputsning av taklisterna med kalkbruk fin 0-1 mm. Hela ytan finputsades också som underlag för avfärgningen. 17 dec. 2015.*

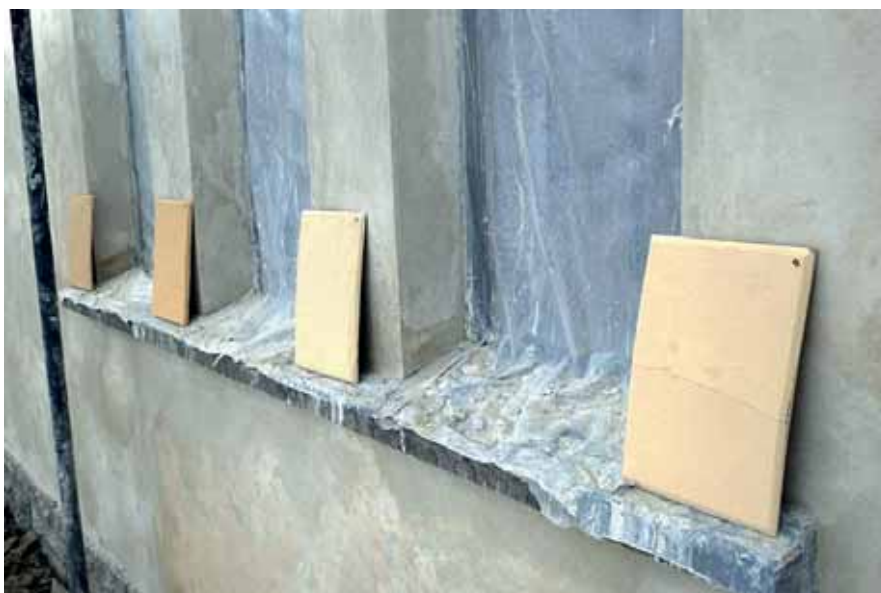
*Flera kulörprover prövades för att motsvara den ursprungliga färgsättningen. 17 dec. 2015.*

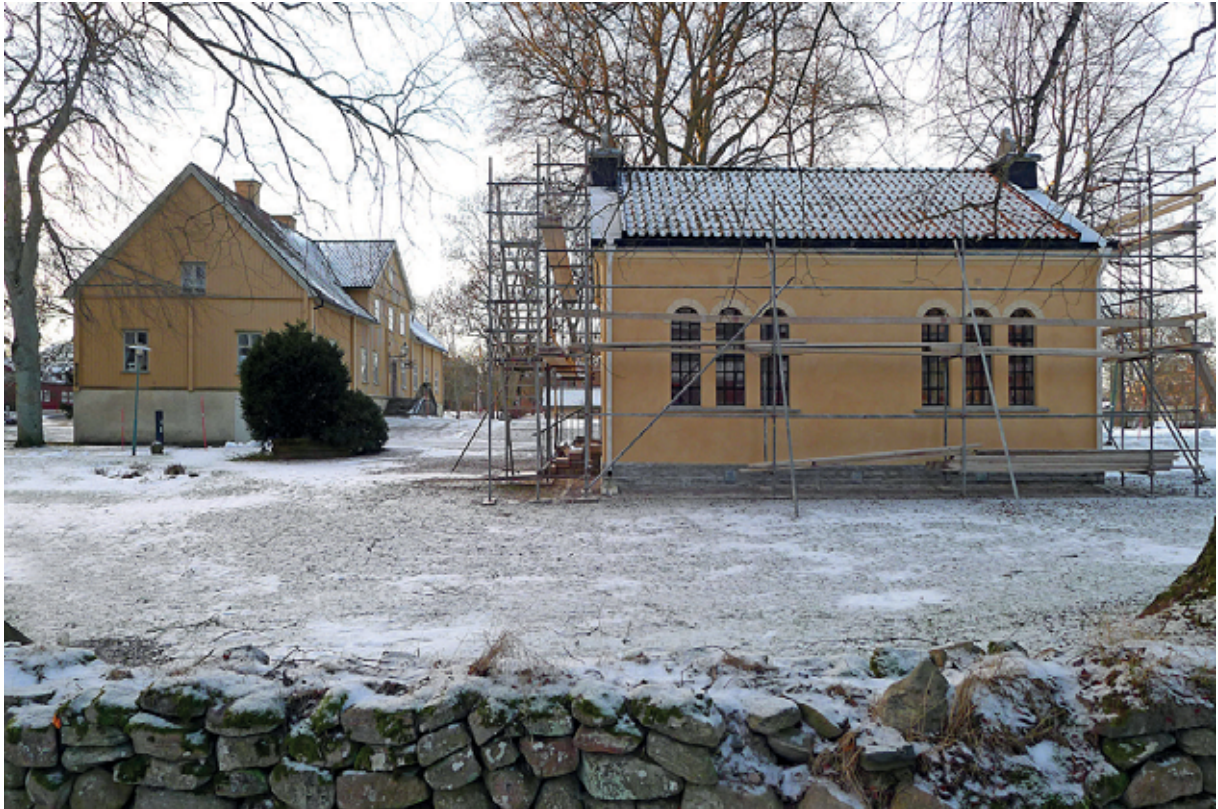
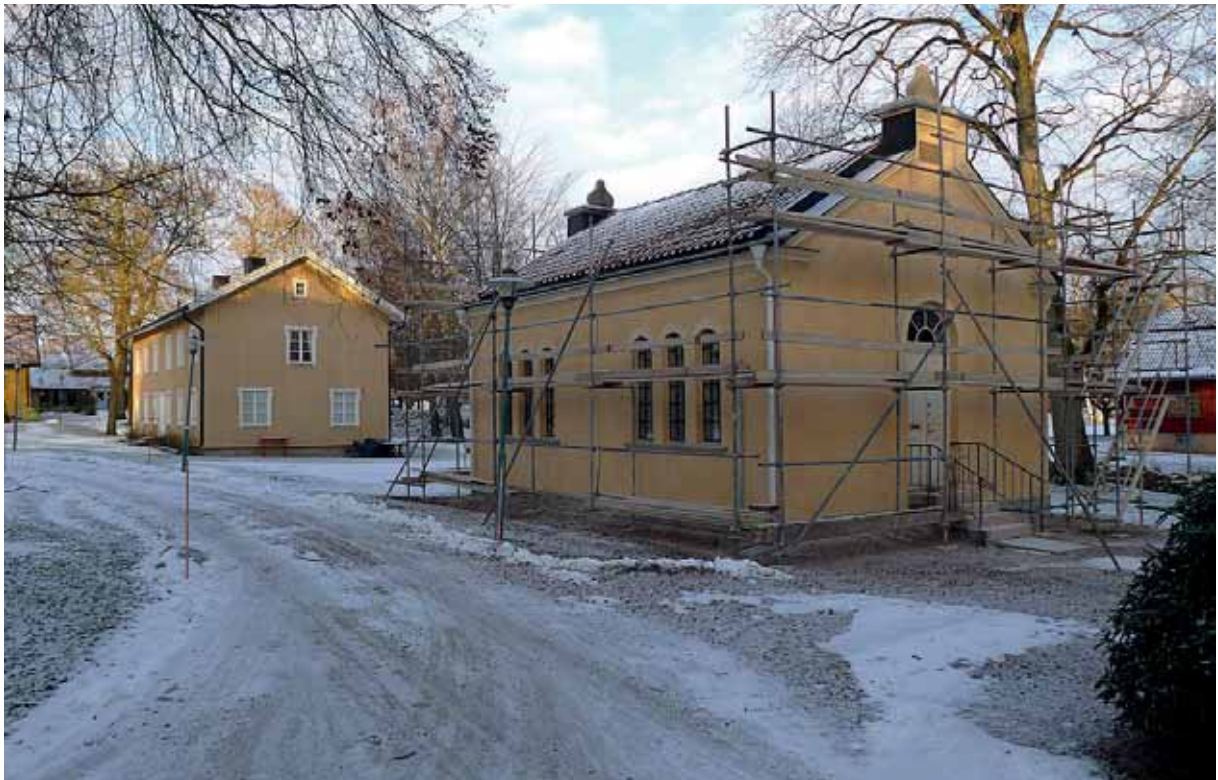
*Efter strykning två gånger med kalkfärg våt från Målarkalk i Hyllinge. Kulörer framtogs i samråd mellan museet och arkitekten. Ovan t.v. huvudbyggnaden från 1802, nedan t.v. bostadshuset från 1860-talet. 4 jan. 2016.*

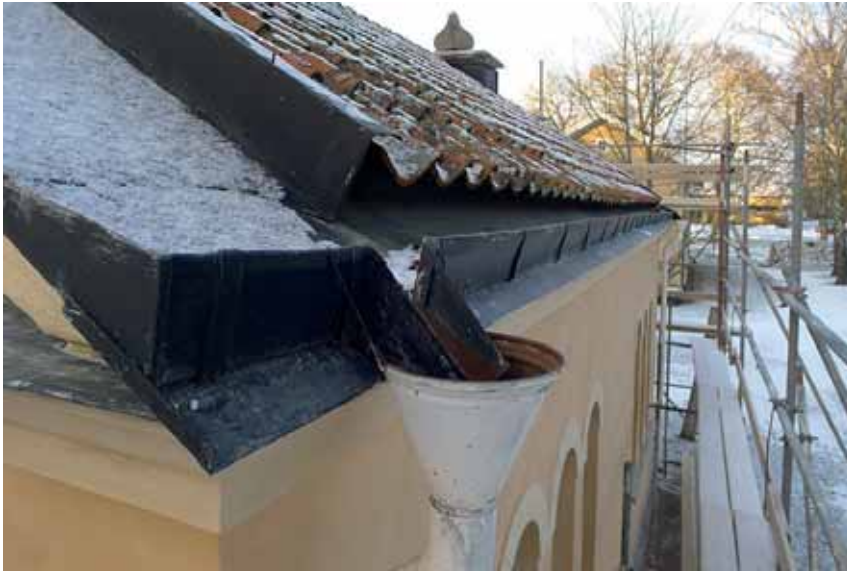
*Fotplåt och stånränna var i behov av byte pga rostskador. 4 jan. 2016.*

- På båda långsidorna byttes fotplåt och ståndränna sedan läckage uppdagats. Till ståndrännorna användes smidda rännkrokar lika äldre utförande.
  - Stuprör med skarpa krökar och koniska vattkupor av en typ som förekom vid sekelskiftet 1900 monterades i alla fyra hörnen.
- Alla arbeten utförda i galvaniserad omålade plåt. När målning blir aktuell om några år ska takplåten vara svart och stuprören som fasad, dvs ung. NCS 1520-Y30R.

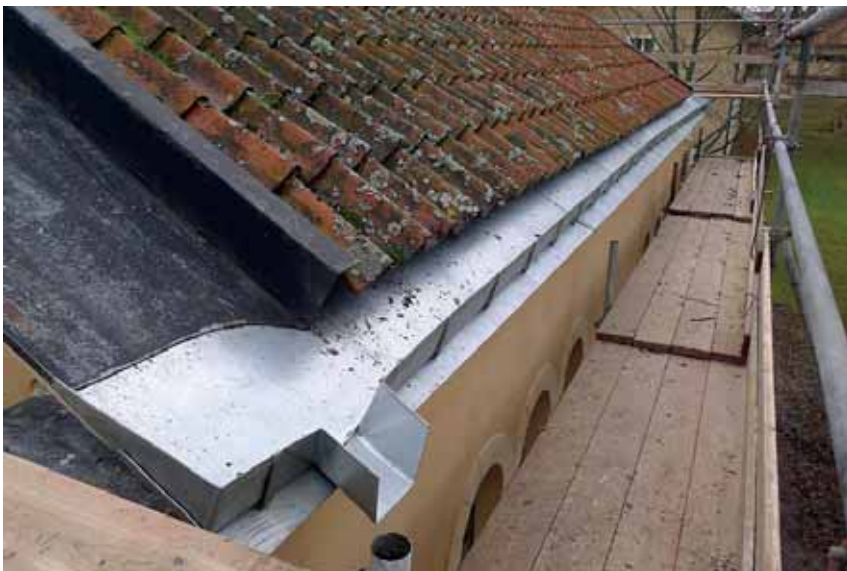
*Nya delar av galvaniserad plåt; stånrör med smidda ränskrokar. 27 jan. 2016.*

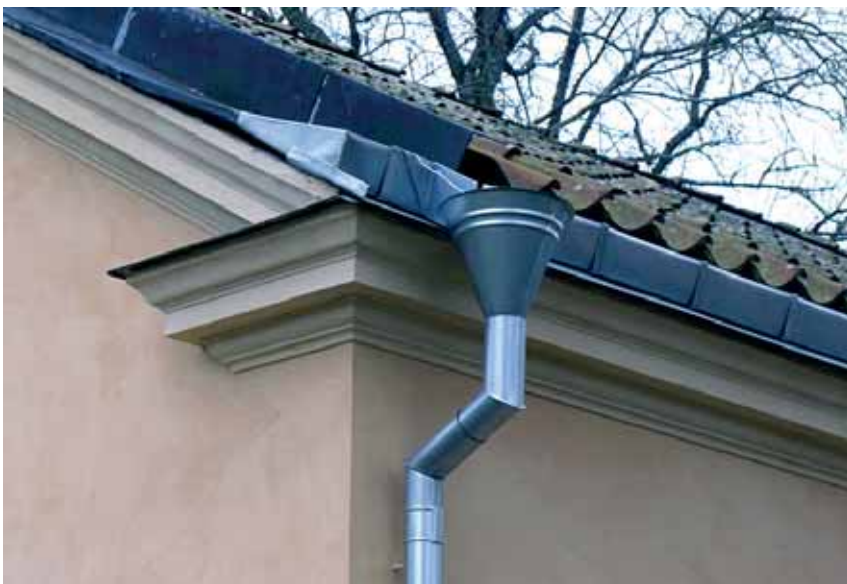
*Nya stuprör med skarpa krökar i alla fyra hörnen, med vattkropor av en typ som var vanlig vid sekelskiftet 1900. 8 febr. 2016.*

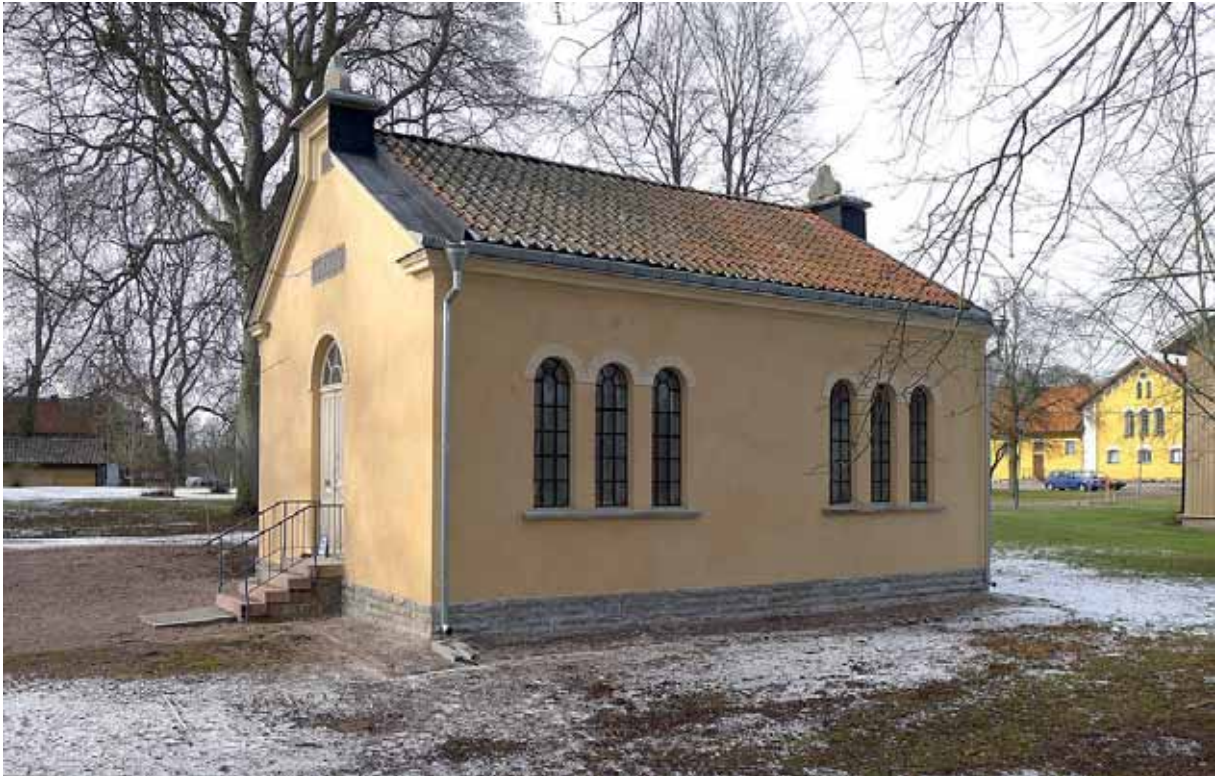
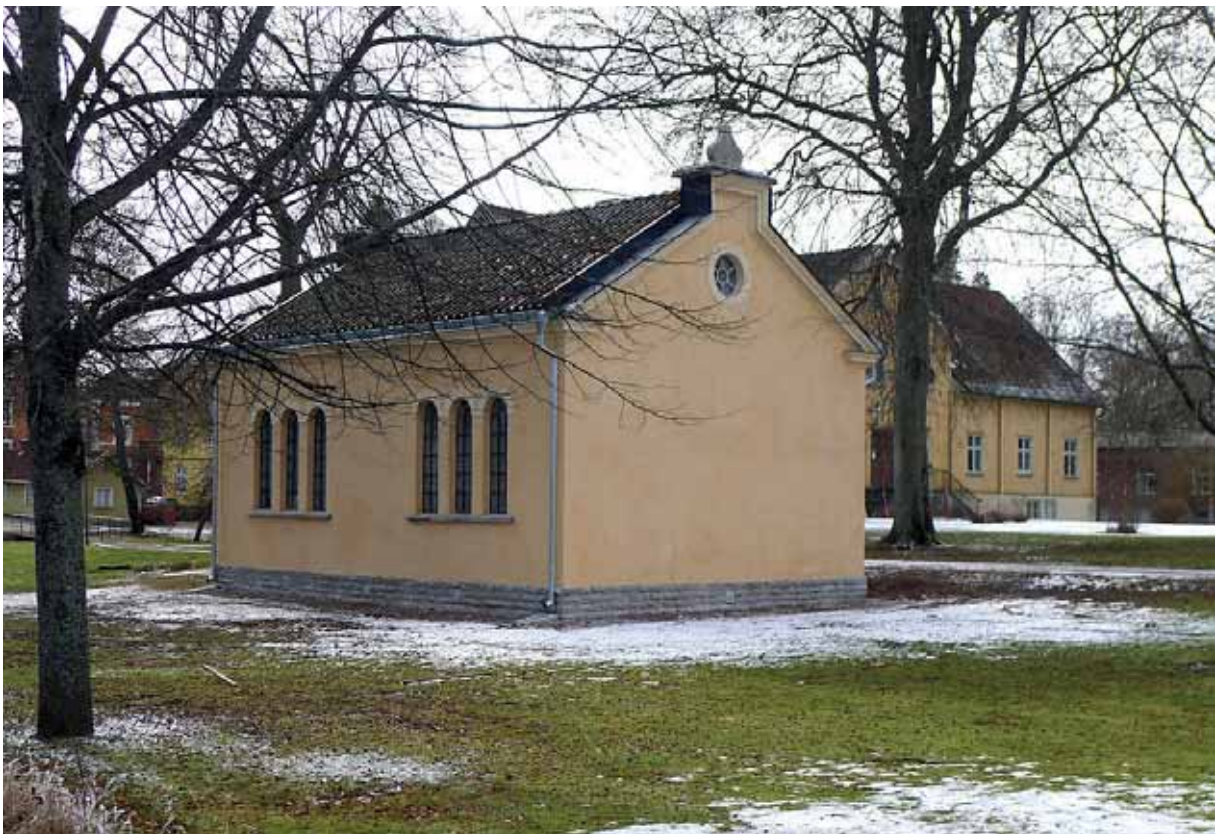
*Alla utvändiga arbeten avslutade. Den ljusare nyansen på taklist och fönsteröverstycken återfanns under sentida färglager. Huset har återförts till vad som bör ha varit det ursprungliga utseendet. Återstår att måla entrédörrarna. 1 mars 2016.*

Arbetena slutbesiktigades den 17/3 2016. Något antikvariskt utlåtande över arbetena har ej begärts. Museet har ändå kunnat konstatera att arbetena synes vara väl utförda och enligt handling. Ett par smärre skador i putsen vid taklisten efter plåtarbetena återstår att laga, liksom målning av ytterdörrarna.
