# Helénstugan, Skövde

## Renovering av tak & fasader 2015 - 2016

Antikvarisk slutbesiktningsrapport

Byggnadshistorisk rapport 2016:6

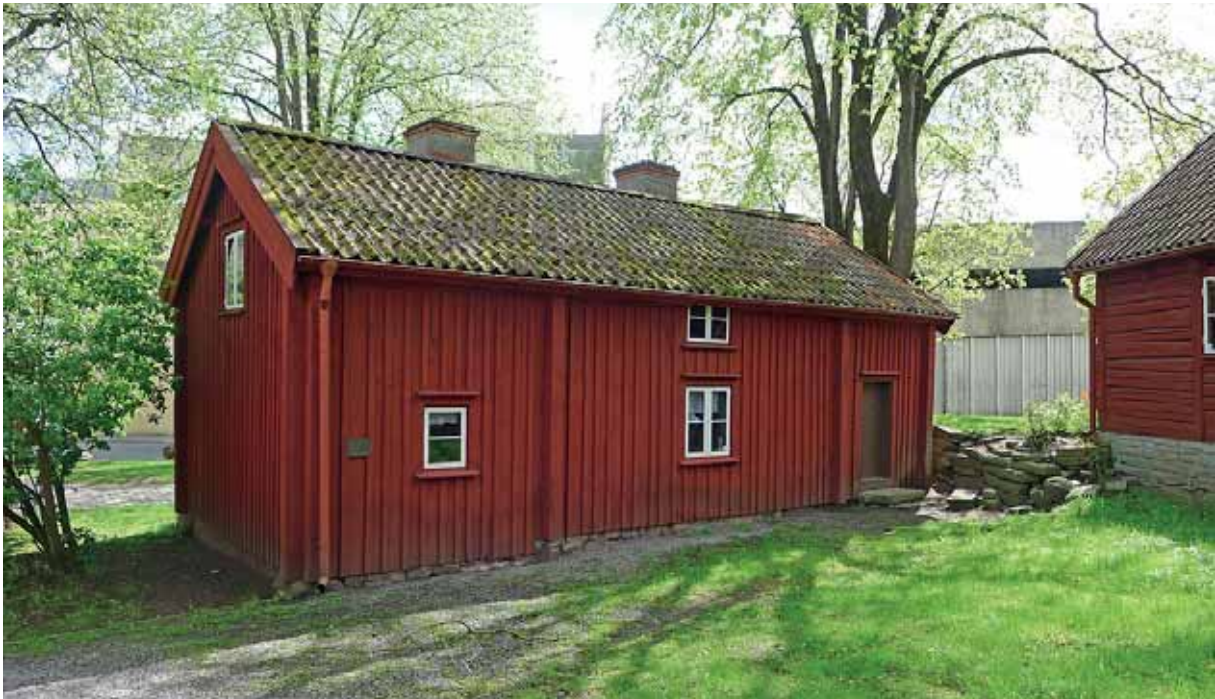
*Helénstugan, fasad mot gården, före renovering. Maj 2015.*

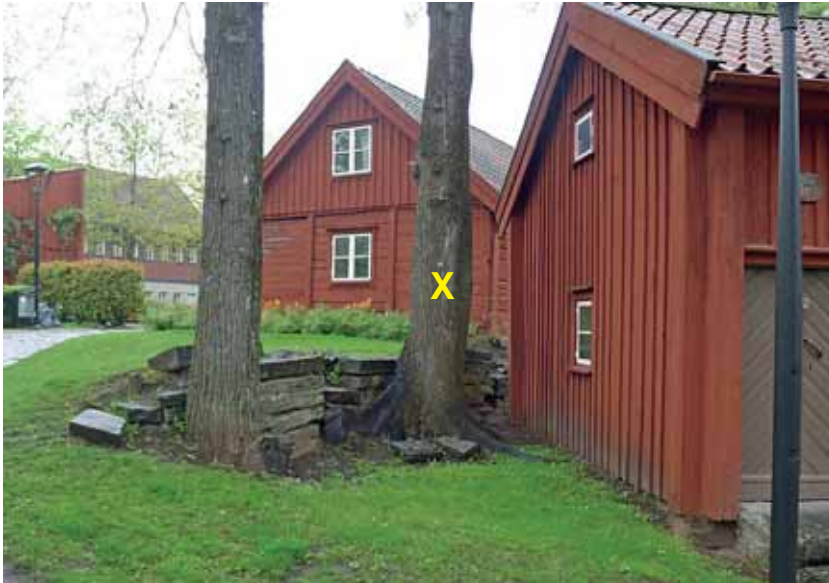
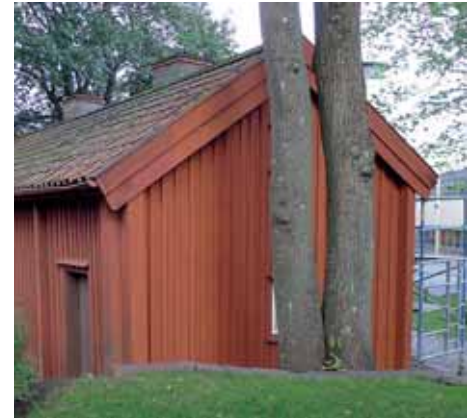
*Ett av träden (X) står olämpligt nära huset, och dess rötter kan verka skadliga på byggnaden. Ur en annan vinkel ser man att trädet har två stammar ur samma rot. Sept. 2015.*

- Nordvästra hörnet står något för lågt beroende på att marken successivt höjts i hörnet vid muren. Försök har gjorts att frilägga panelen från kontakt med marken, men hörnet bör rättas till när den dåliga stödmuren tas bort och det närmaste trädet, vars rötter sannolikt går in under huset, tas ned. (Museet har i samband med detta framfört synpunkter att avverka grenar på träden närmast byggnaderna, och att ta ned hela trädet (asken) som står oroväckande nära Helénstugans NV hörn.)

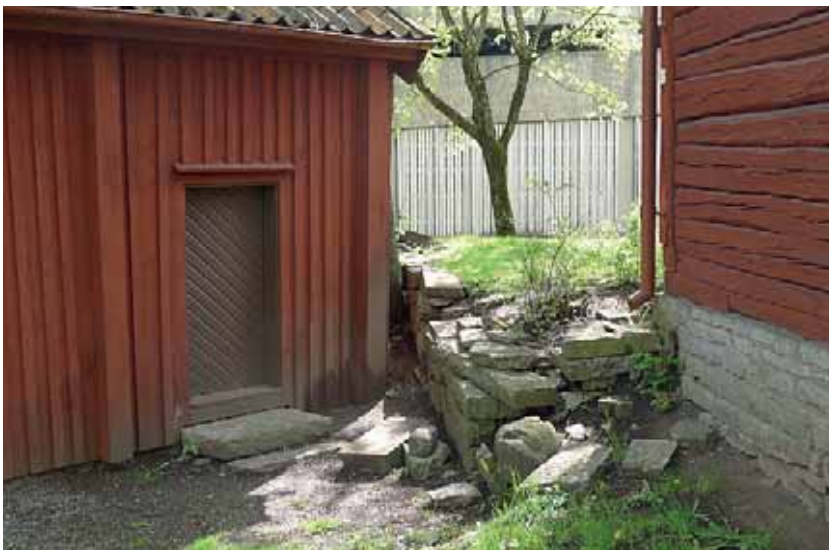
*Stödmuren mellan Helenstugan och ladugården bör ersättas av en slänt - marken vid hushörnet ligger nu för högt och fukt går upp i panelen. Maj 2015.*

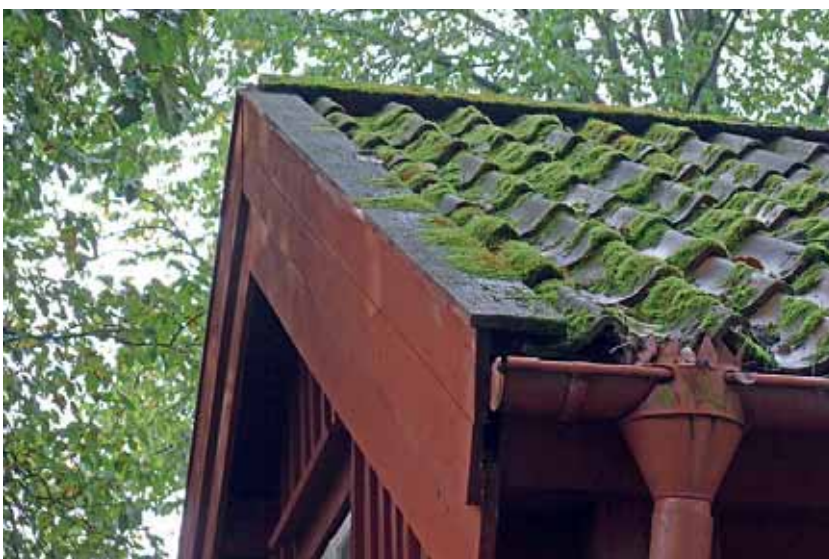
*Teglet hade framför allt på norrsidan dragit på sig mossa och alger och var i behov av rengöring. Sept. 2015.*

*Tak:* Takteglet är i behov av omläggning, rengöring av pannorna och översyn av vindskivor ochnockbräda. Det befintliga teglet är (åtminstone till övervägande del) inte så dåligt att det inte kan återanvändas. Pannorna ska sparas för återläggning med ev. komplettering av annat begagnat tegel.

- Befintligt enkupigt tegel (fabrikat Heby) demonterat och förvarat på pall.
- Byte av underlagspapp mot ny kraftigare papp, enl. uppgift 4,5 kilos Matak, vilket bör vara fabrikantens Trema TM3, YEP 4500 (osäkert).
- Ny bärläkt 25x50 mm. Den nya ströläkten, som enligt handling skulle vara 25x50 mm, är tunnare.
- Ny ståndbräda pånocken.
- Återläggning av bef. tegel med någon komplettering, sedan pannorna rengjorts från mossa, alger och annan påväxt.
- Nya vindskivor, vattbräder och nockbrädor.

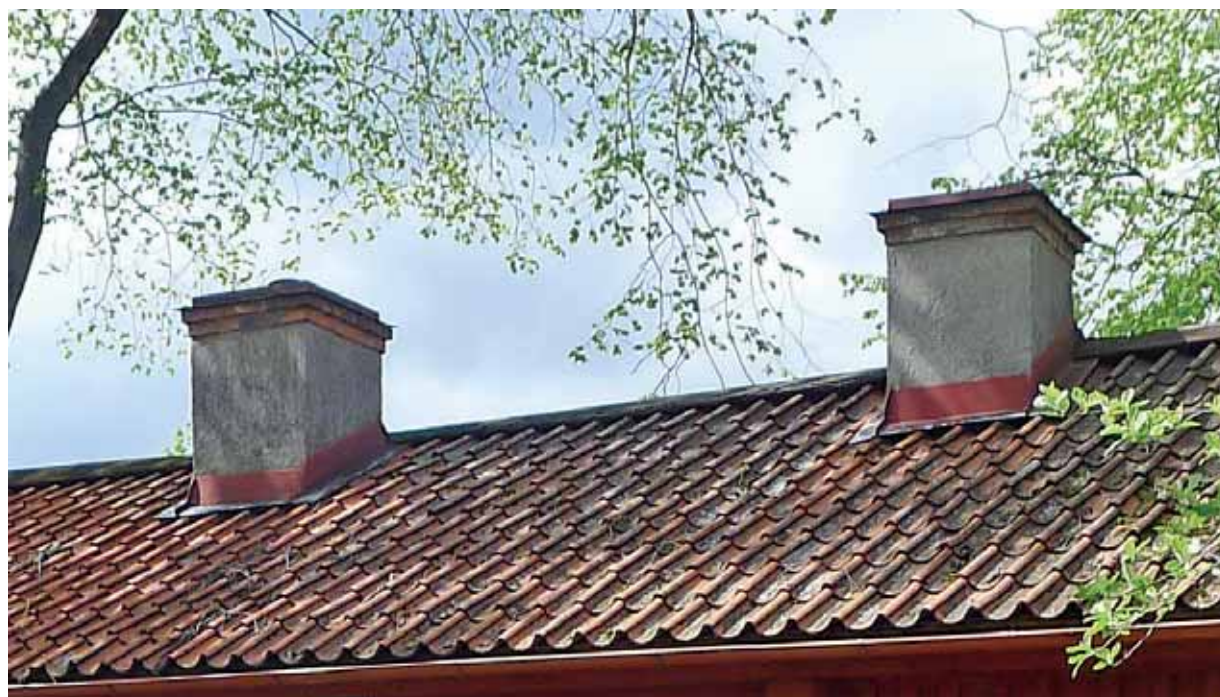
*Skorstenarna, särskilt beslagen, behövde översyn och ev. byte. Maj 2015.*

*Skorstenar:* Översyn och ev. byte av plåtbeslag.

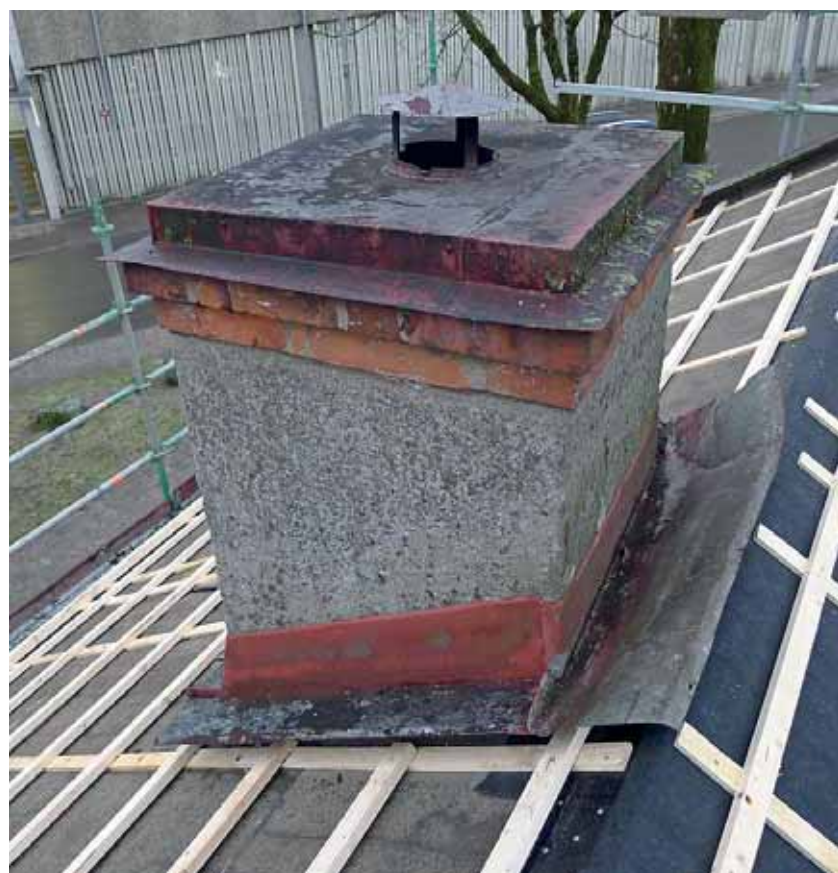
*Nuvarande beslag och väderskydd kan i en framtid bytas mot beslag som bättre anpassas till byggnaden. Nedre beslaget går onödigt högt upp på skorstenen. Tegelkrönet bör också putsas över. Dec. 2015.*

- Byte av nedre plåtbeslag på båda skorstenarna till ny galvad plåt. Beslagen tillverkades nu någon dm lägre än de befintliga, vilket ger ett ”mindre plåtigt” intryck och därför passar betydligt bättre på ett äldre hus. I övrigt inga åtgärder på skorstenarna. Den galvade plåten ska stå några år innan den målas, förslagsvis med LIWAs Pentur-system, vilket inkluderar slutstrykning med linoljefärg.
- Ny vattenföring - hängrännor och stuprör - av galvad plåt. Härvid har de tidigare dekorativa vattkuporna, liksom rörens skarpa krökar, kopierats. All vattenföring målad med röd färg av oklar typ. Vid framtida ommålning bör all plåt på huset målas svart, vilket var det normala under 1700- och 1800-talet.

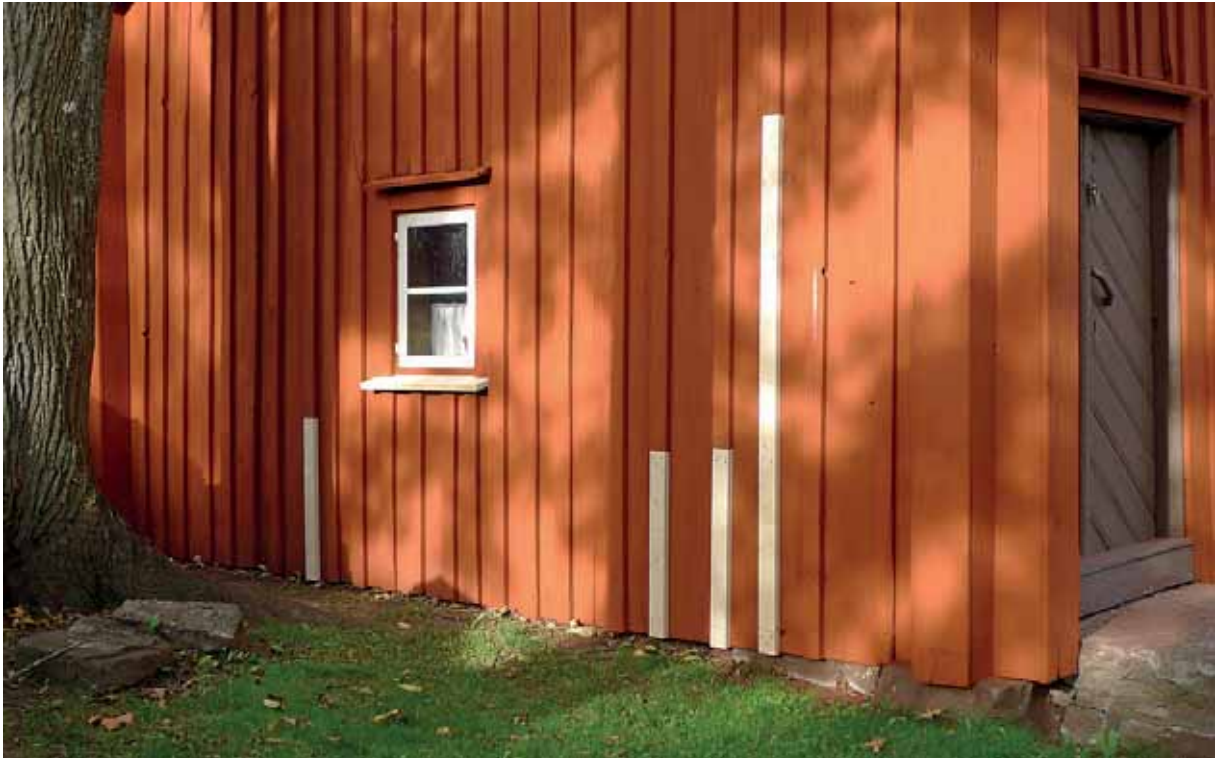
*Spruckna eller gistna locklister byttes, liksom det lilla fönstrets solbänk. Okt. 2015.*

- Enstaka skadade locklister eller delar därav utbytta, liksom en fönsterbräda (solbänk) på västra gaveln.
- Hela huset målat med Falu Ljus slamfärg efter nedborstning.

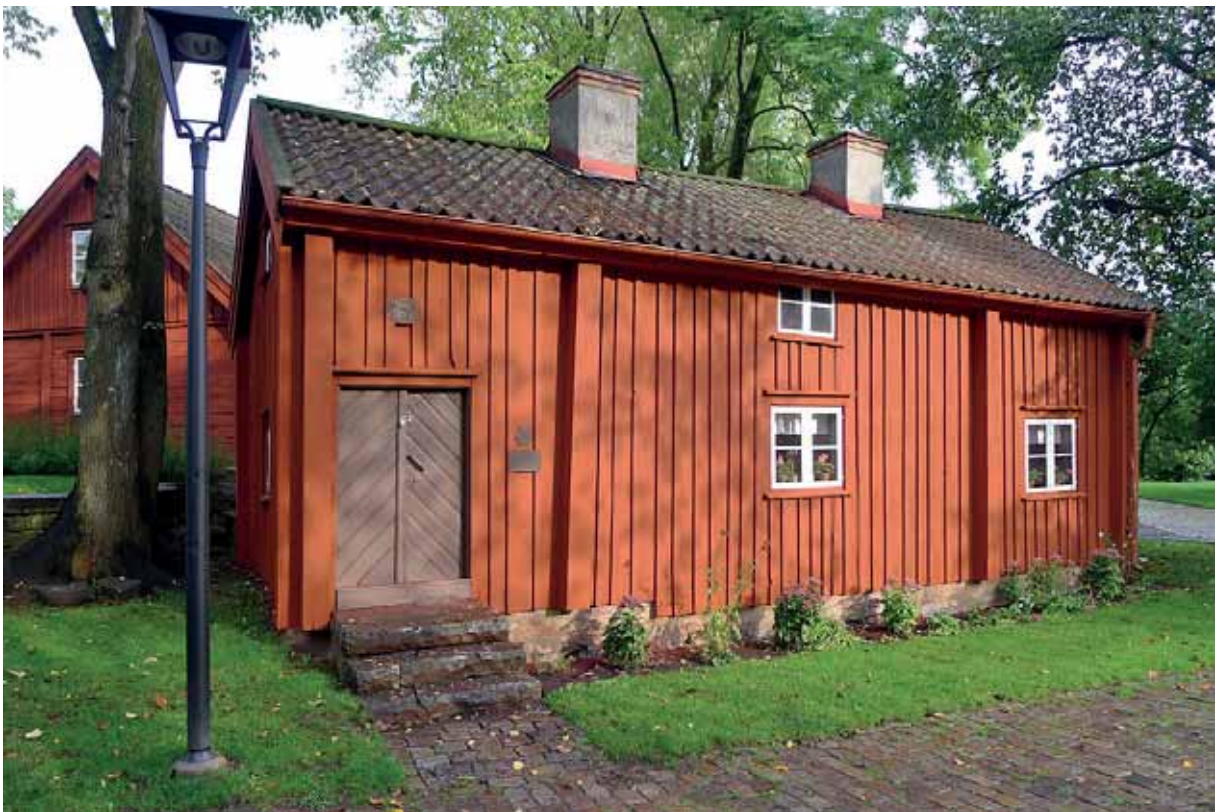
*Under september ströks huset med Falu Ljus slamfärg. 23 sept. 2015.*

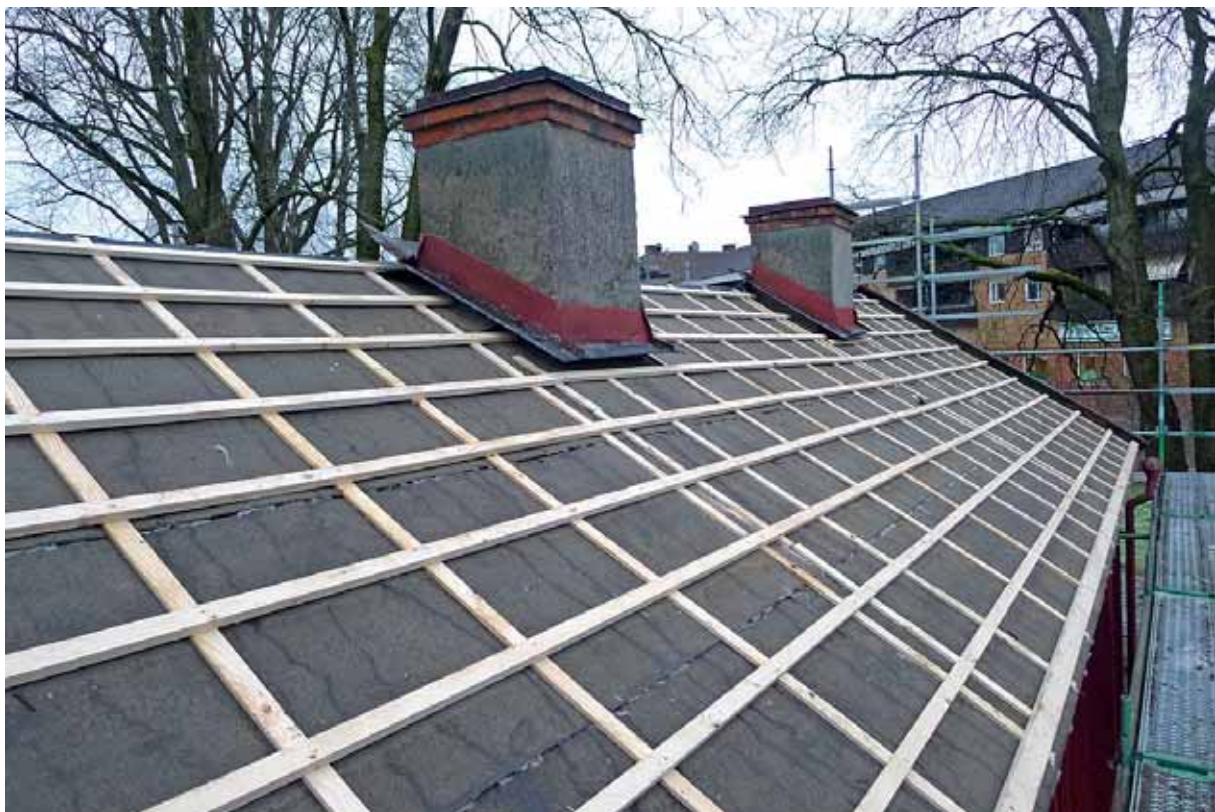
*Ny ytpapp som underlagspapp - kraftigare än ordinär underlagspapp. Ny strö- och bärläkt, ströläkten dock alltför tunn. Dec. 2015.*

Ströläkten skulle enligt handling vara 25x50 mm, men blev betydligt tunnare än så, med risk att löv och annat skräp inte kan transporteras bort från taket på bästa sätt.

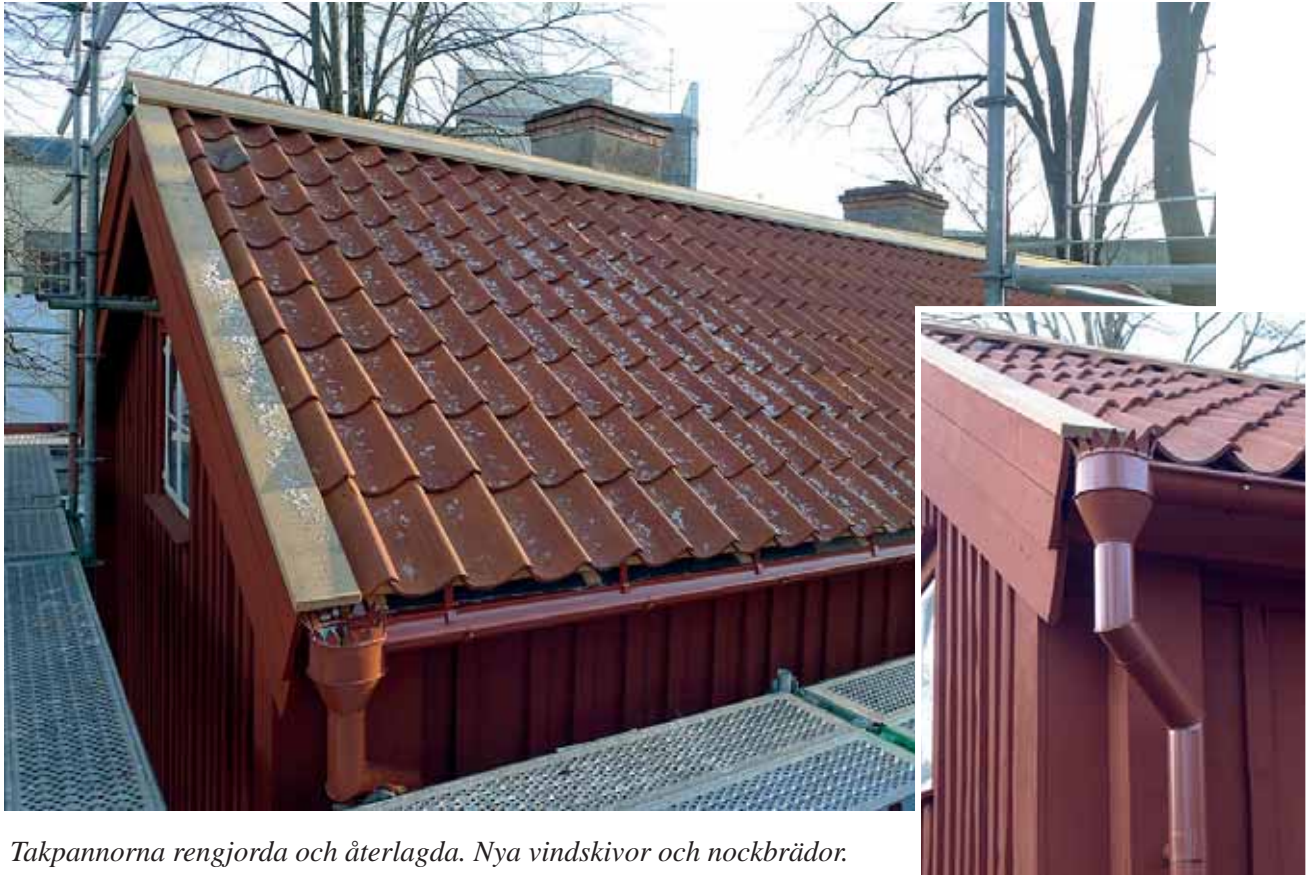
*Takpannorna rengjorda och återlagda. Nya vindskivor ochnockbrädor.  
Höger: Ny vattenföring lika befintlig. Febr. 2016.*

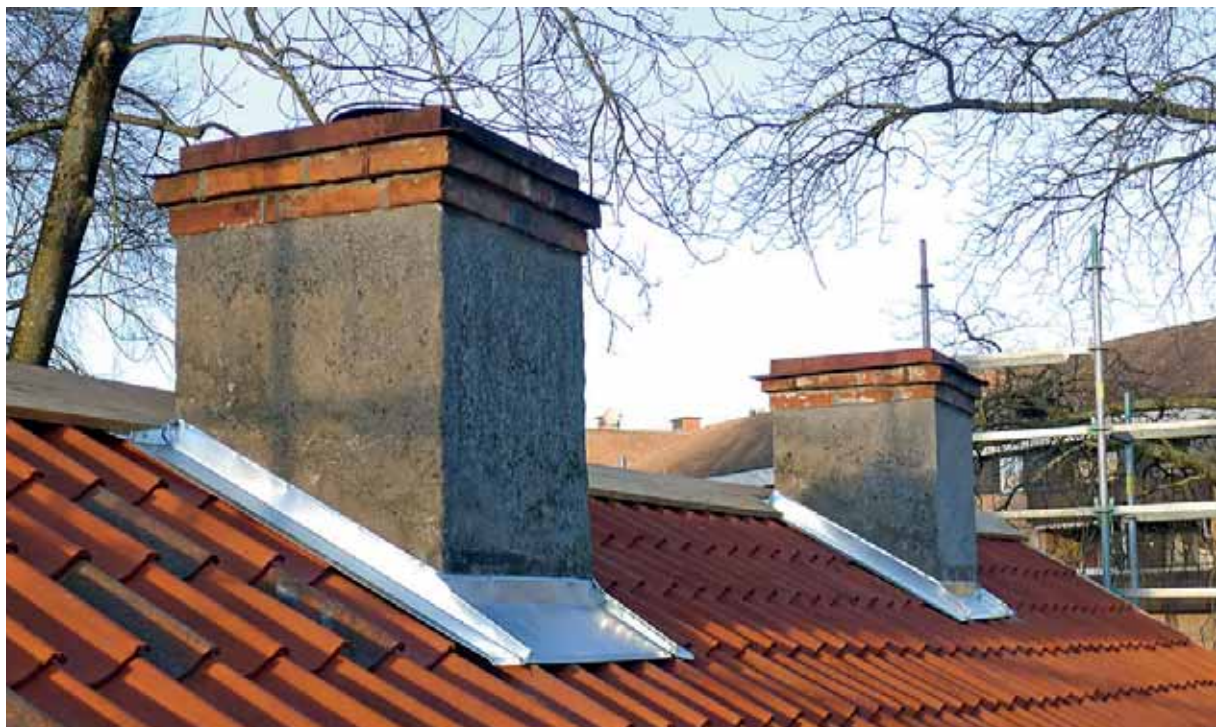
*Nya plåtbeslag, bättre anpassade till byggnaden. Målas svarta sedan galvplåten oxiderat om några år. Samtidigt kan skorstenskrönen putsas. Febr 2016.*

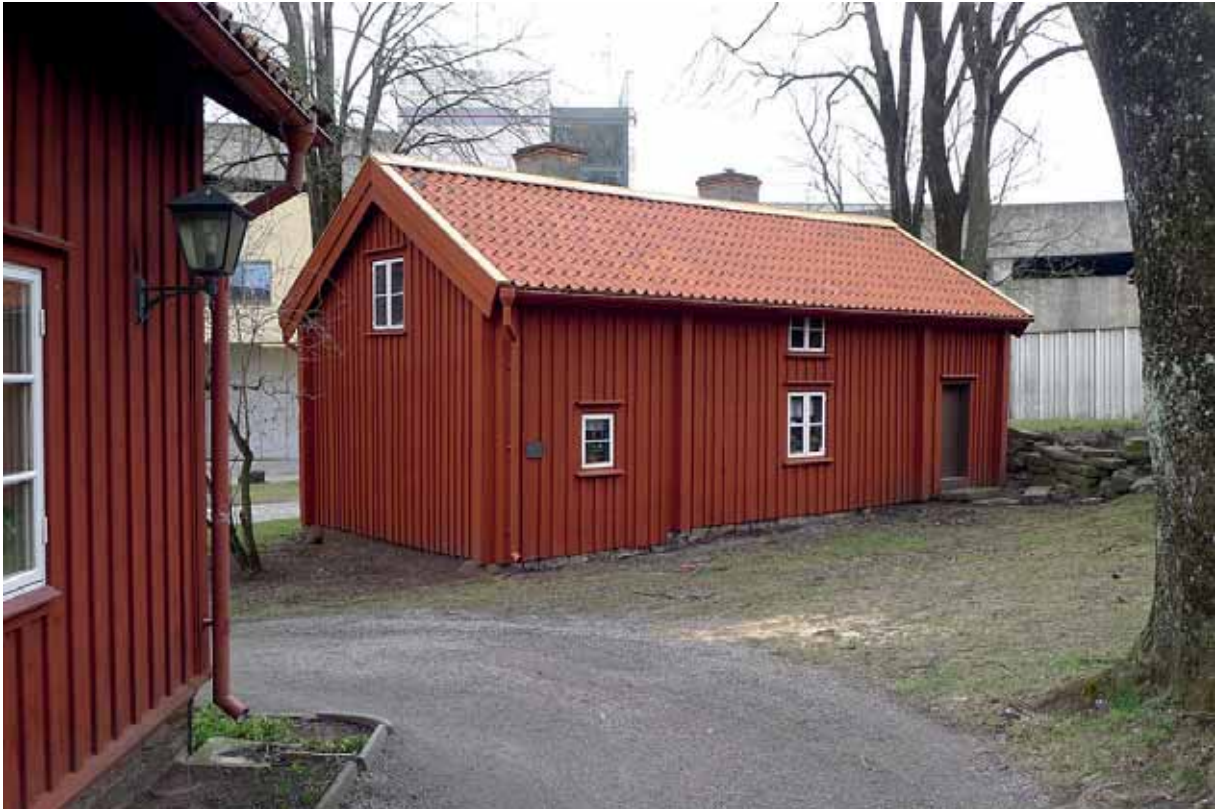
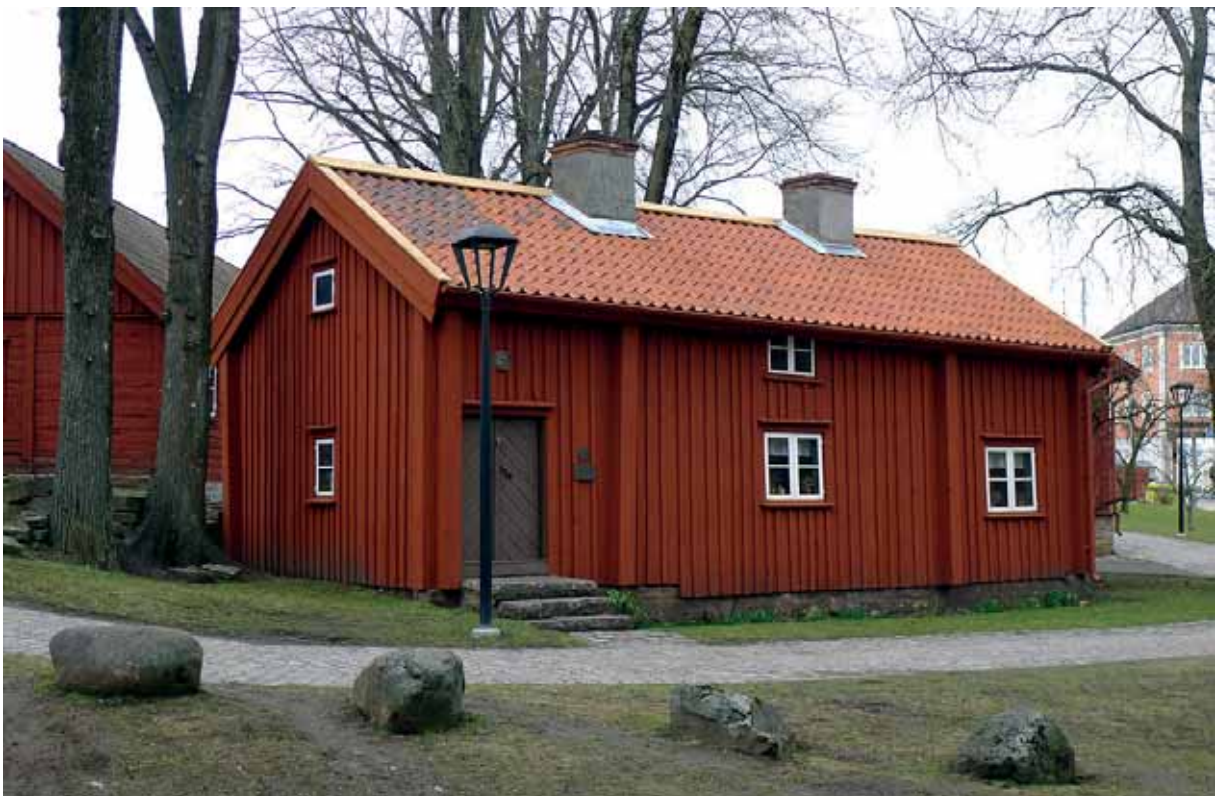
*Arbetena på huset färdigställda, så när som på rödfärgning av vattbräder och nockbräder. 2 apr. 2016.*

*Som ovan. 2 apr. 2016.*

Målning med Falu Ljus av sent monterade vattbräder och nockbräder.

Arbetena slutbesiktigades den 29/3 2016. Något antikvariskt utlåtande över arbetena har ej begärts. Museet har ändå kunnat konstatera att arbetena synes vara utförda i huvudsak enligt handling och i förekommande fall enligt museets rekommendationer. Återstår målning med rödfärg av vattbräder och nockbräda.
