Foto: Thomas Carlquist  
Byggn.hist. rapport 2014:24  
Datum 2014-12-11  
Dnr 76-2014  
Lst dnr 433-14366-2014

# Skara domkyrka

## installation av klockspel 2014

Skara kn, Västergötland

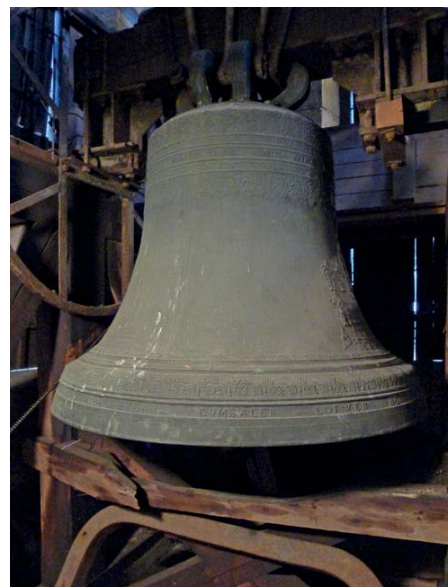
*Nedan: Det nya klockspelet skulle placeras i utrymmet ovanför storklockan, och monterad ovanpå den gamla klockbocken. Den stora klockan är "guten i Scara af Eric Näsman från Stockholm anno 1725". 3 okt. 2014.*

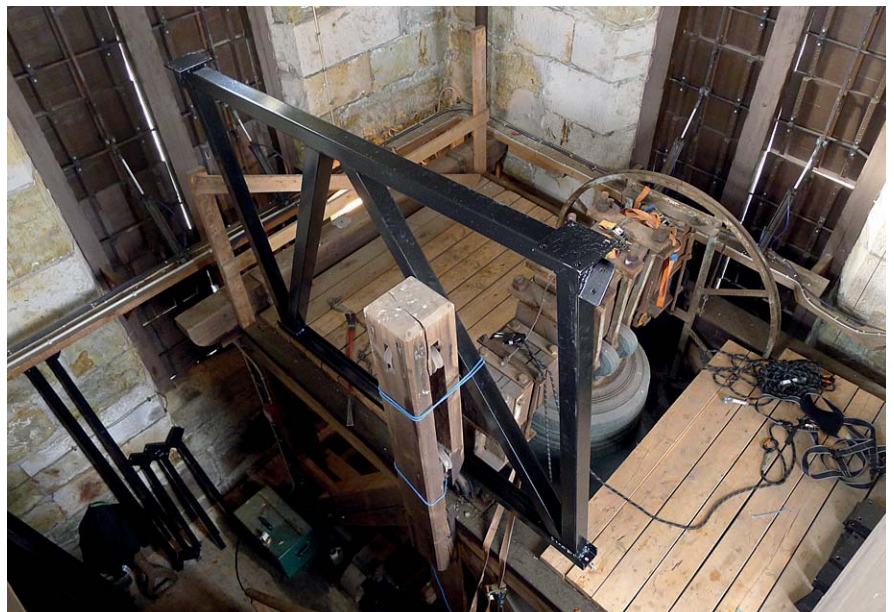
*De förtillverkade delarna till stålställningen skruvades fast med fransk träskruv direkt på den gamla klockbocken. För övrigt har inga ingrepp gjorts i kyrkan. 8 okt. 2014.*
