Skövdes gamla rådhus

Kv. Heimdal 5

Renovering av fasader m m 2005

Antikvarisk slutbesiktningsrapport

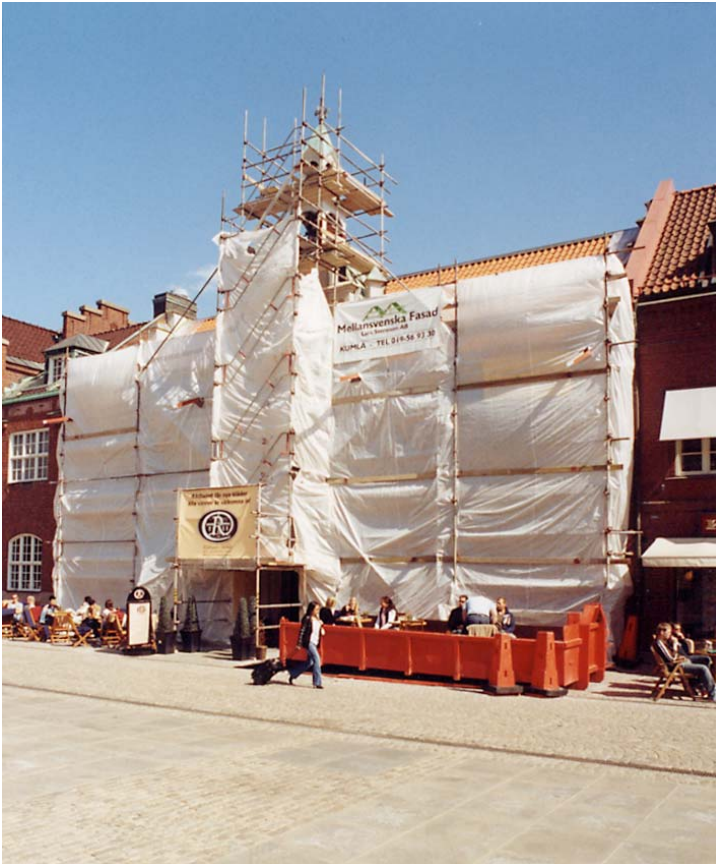
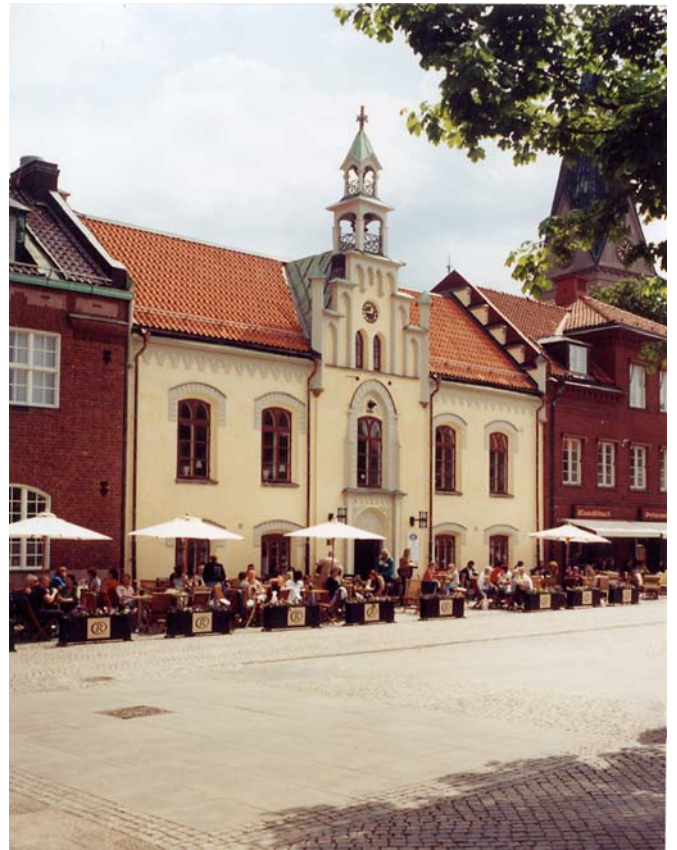
Ovan t.v: Rådhuset under fasadarbetet i april 2005. Cafédets utservering möblerade i Mellansvenska Fasads lastbilsflak. T. h. Rådhuset färdigrenoverat, maj 2005. 05/22:27A & 05/52:28A

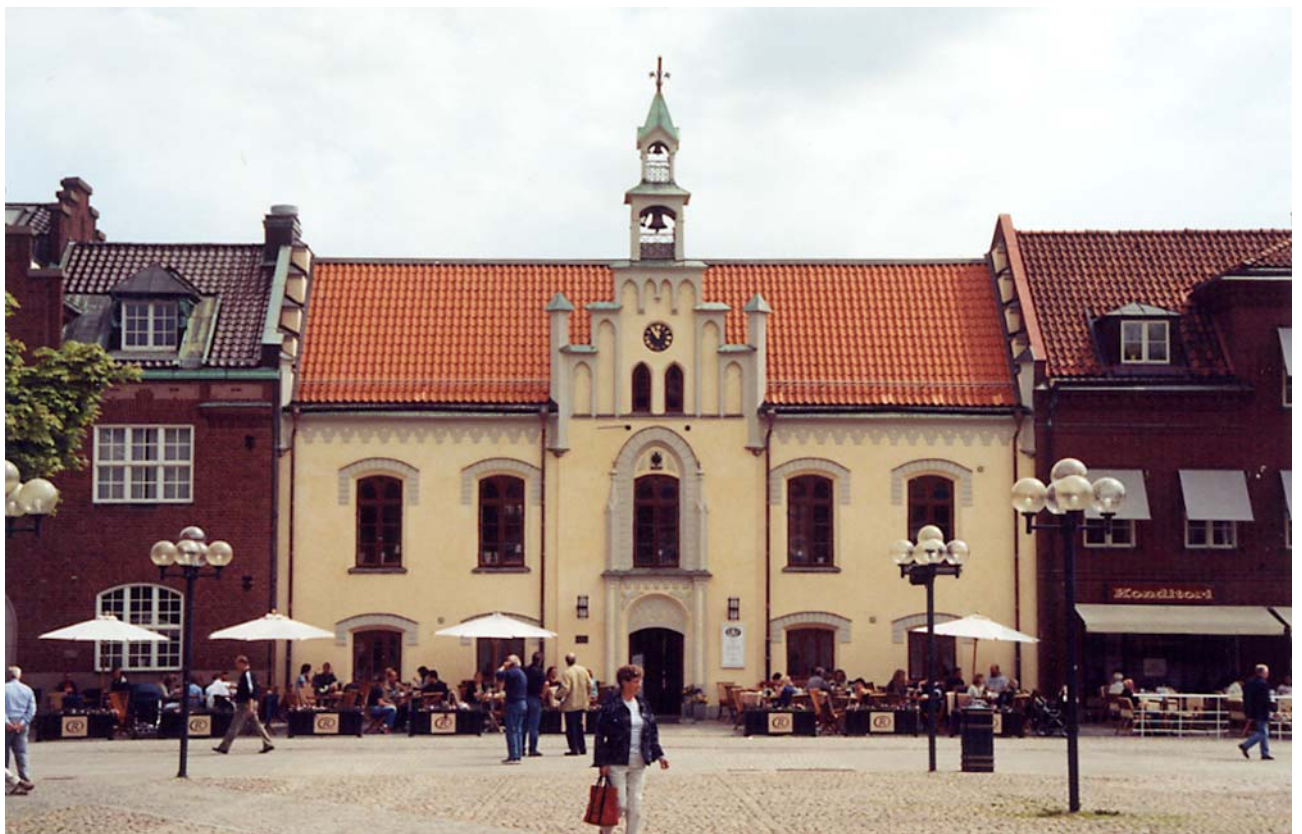
Rådhusets fasad mot Hertig Johans torg, återställd till sitt 1800-talsutseende. Foto i maj 2005. 05/52:27A.
