# Djäknestallet, Skara

## Renovering av tak & stomme 2013-14

Djäknestallet, Skara - renovering av tak & stomme 2013-14  
Kv. Iris 1-5, Skara stad & kn, Västergötland  
Antikvarisk slutbesiktningsrapport  
Thomas Carlquist  
Byggnadshistorisk rapport 2014:11

Antikvarisk slutbesiktningsrapport.

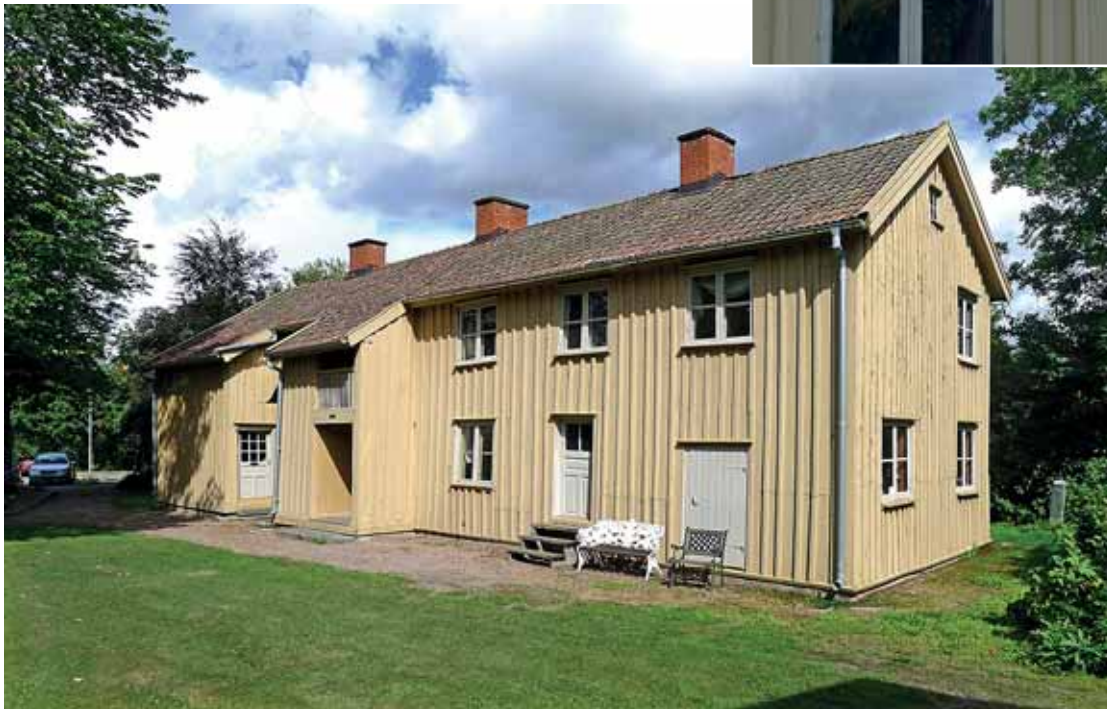
*Djäknestallet från sydväst. Aug. 2013.*

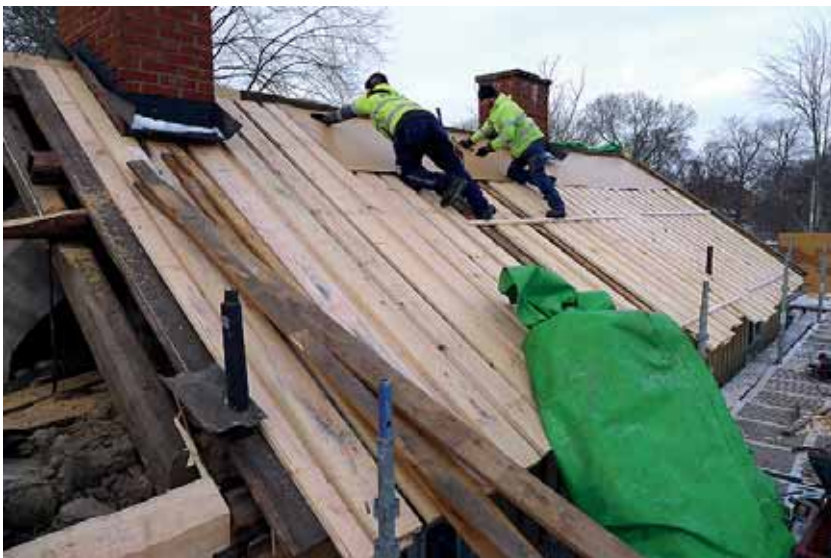
- På östra takfallet hade, oklart när, lockbräderna i takpanelen avlägsnats och aldrig återstälts, varav sannolikt läckagen i taket. Större delen av återstående panel (underbräderna) hade lidit skada och ersattes med ny, samt lades ett nytt lager lockbräder, ramsågat virke från Håggetorps såg, nytt virke är av dimensionen 200x35 mm. Härvid fick inte de nya underbräderna hyvlade vattenrännor, vilket de gamla hade haft. Önskemål om vattenrännor även i de nya framfördes, men dessa utfördes aldrig.

*Montering av den oljehärdade boarden. Vid denna renovering återställdes östra taket med nya lockbräder på hela taket. 23 jan. 2014.*
