Piperska lasarettet

Renovering av skiffertak 2013

Piperska lasarettet - renovering av skiffertak
Brunnsborg 6:1, Ova sn
Götene kn, Västergötland
Antikvarisk slutbesiktningsrapport
Thomas Carlquist
Byggnadshistorisk rapport 2014:13

Antikvarisk slutbesiktningsrapport.

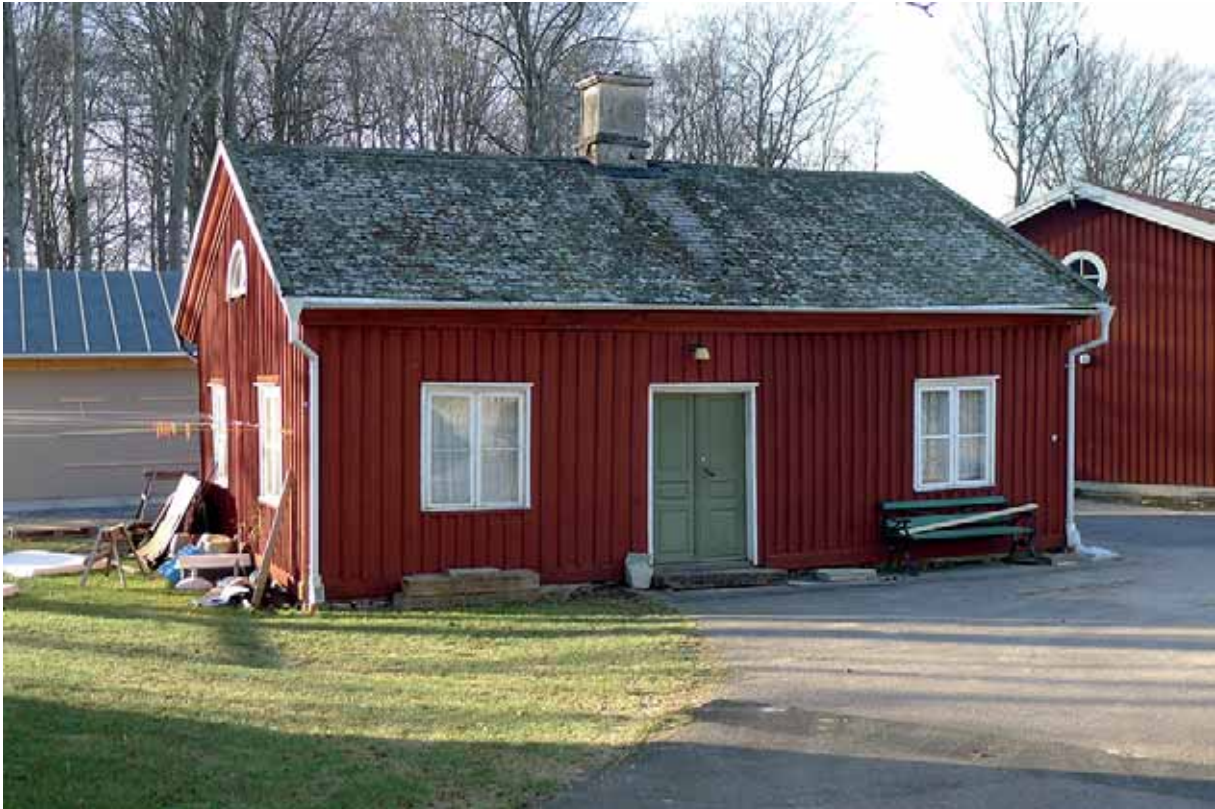
Köksbyggnaden vid Piperska lasarettet byggdes samtidigt med huvudbyggnaden 1817-18. Liksom på det större huset ligger här ett skiffertak. Foto febr. 2012.

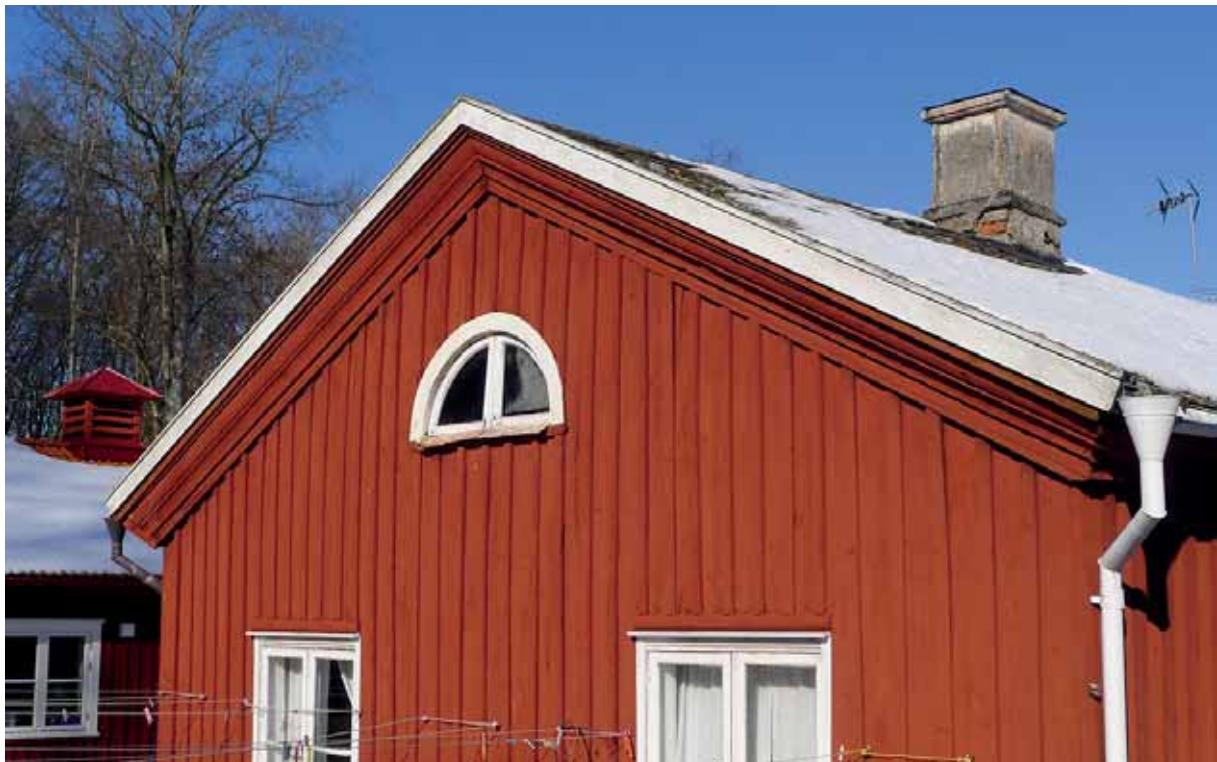
Till det enkla husets kvaliteter hör en rikt profilerad taklist. De flesta fönster är från byggnads-tiden. Mars 2013.

- I takfotens långband mot väster har en ca 50 cm lång rötskada åtgärdats med elst ilusning/halvsulning med nytt virke.
- Skadade delar av den profilerade listen i takfoten har bytts mot friskt virke.

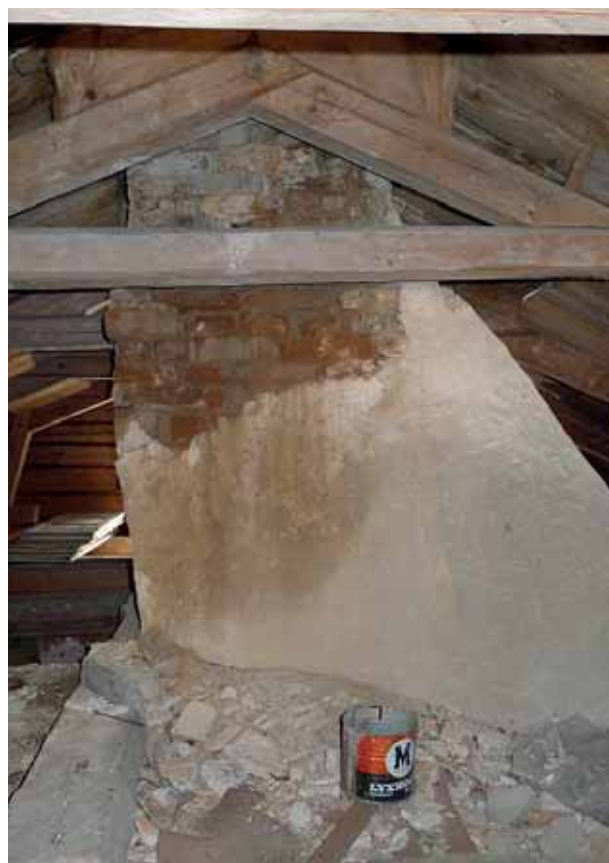
Även putsen på hallaskorstenens sockel var skadad, liksom putsen på den invändiga murstocken. April 2013.

- Nya vindskivor, vattbräder och nockbräda (allt av trä) har monterats. Vindskivorna kom att målas vita med linoljefärg.
- Skador i skorstenens putsade sockel har knackats ned och putsats om med hydrauliskt kalkbruk. Invändigt har putsen på murstocken också lagats i.

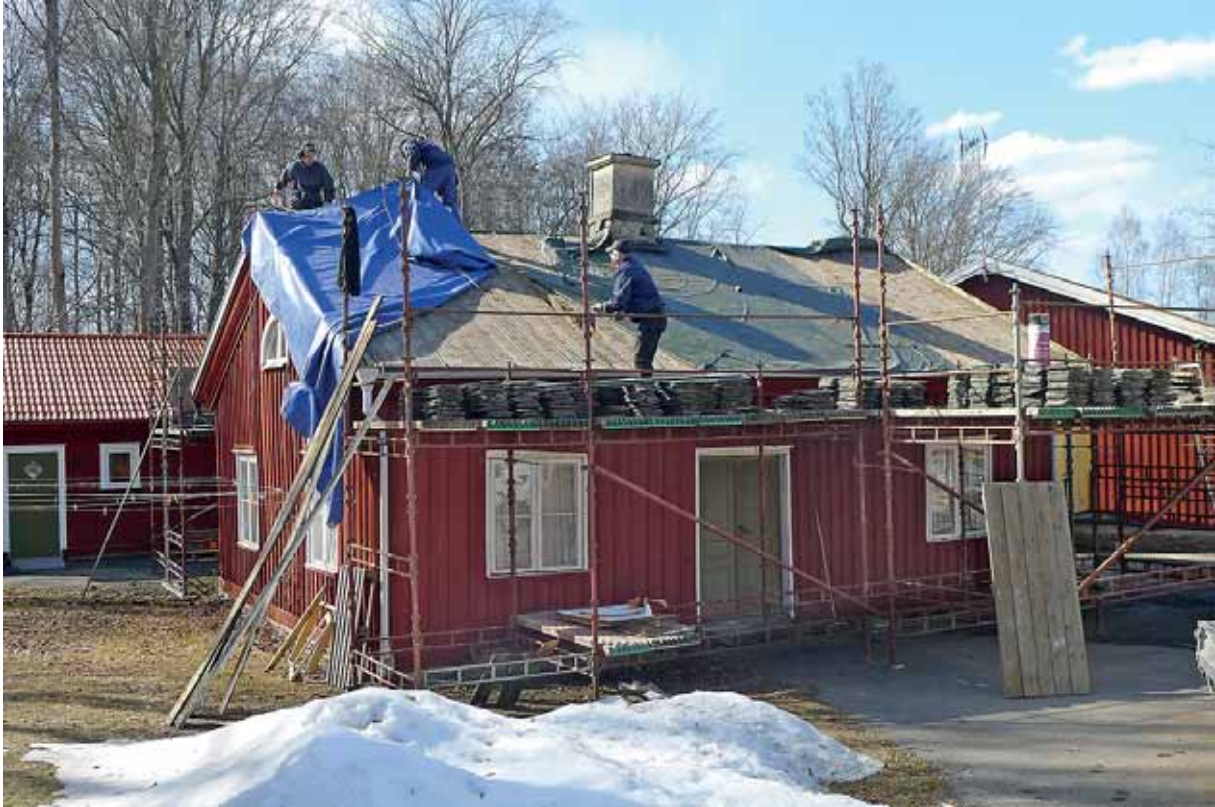
Skiffret förvarades under arbetstiden på ställningen. Taket täcktes nattetid med pressenningar. 9 april 2013.

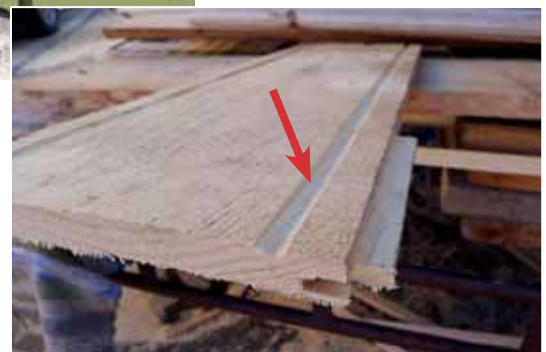
I de nya takbräderna frästes spår/vattenrännor lika de befintliga. Därtill frästes en not och tillverkades lösa fjädrar. 3 juni 2013.

- Takpanelen består av ram- och kilsågade bräder med vattenrännor, varierande i bredd från ca 20 cm till drygt 50 cm. Kilsågningen medförde att en bräda kunde vara 25 cm bred i ena änden och 35 i den andra. Dåliga eller rötskadade bräder har bytts och överallt ersatts av nya bräder i samma utförande, alltså passats in i det utrymme som den gamla brädan upptog. Spånt har frästs i nya bräder och lösa fjädrar har tillverkats. Vattenrännor har frästs i varje bräda.

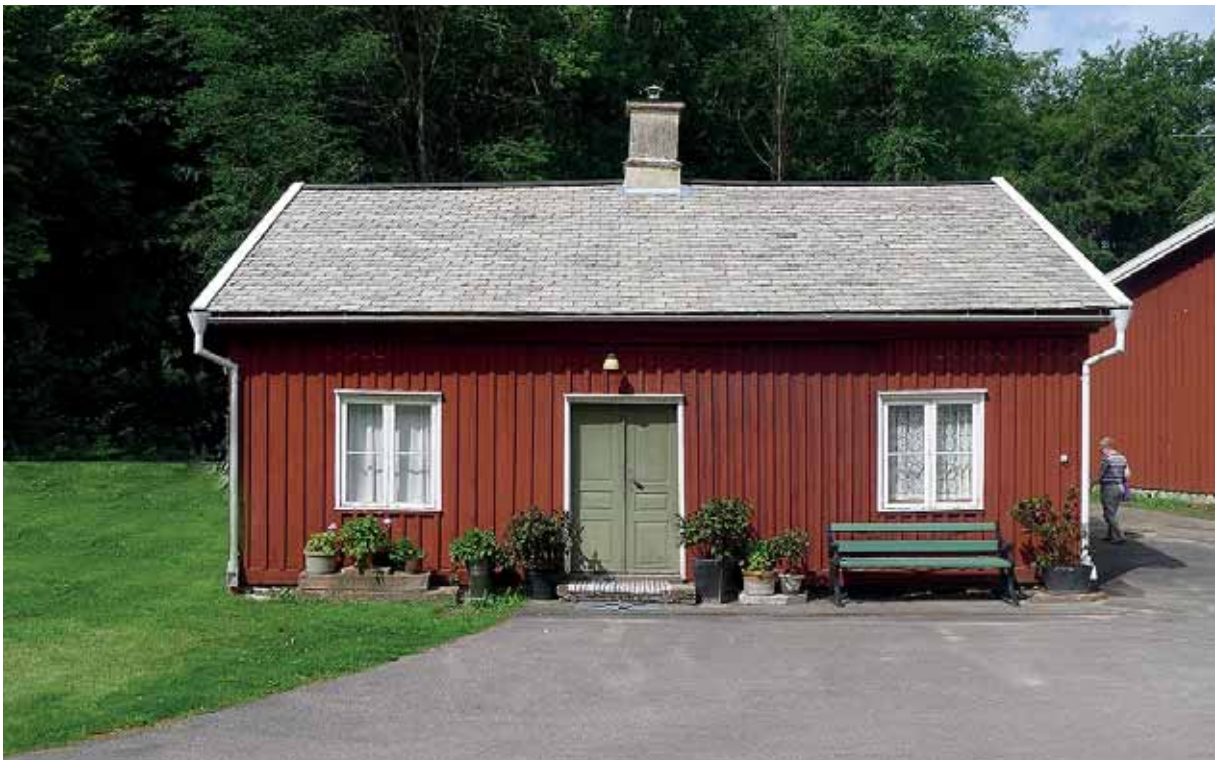
I slutet av juni var skiffertaket på köksbyggnaden återlagt. Även vindskivorna byttes i samband med takarbetet. 3 juli 2013.

Som ovan. 3 juli 2013.

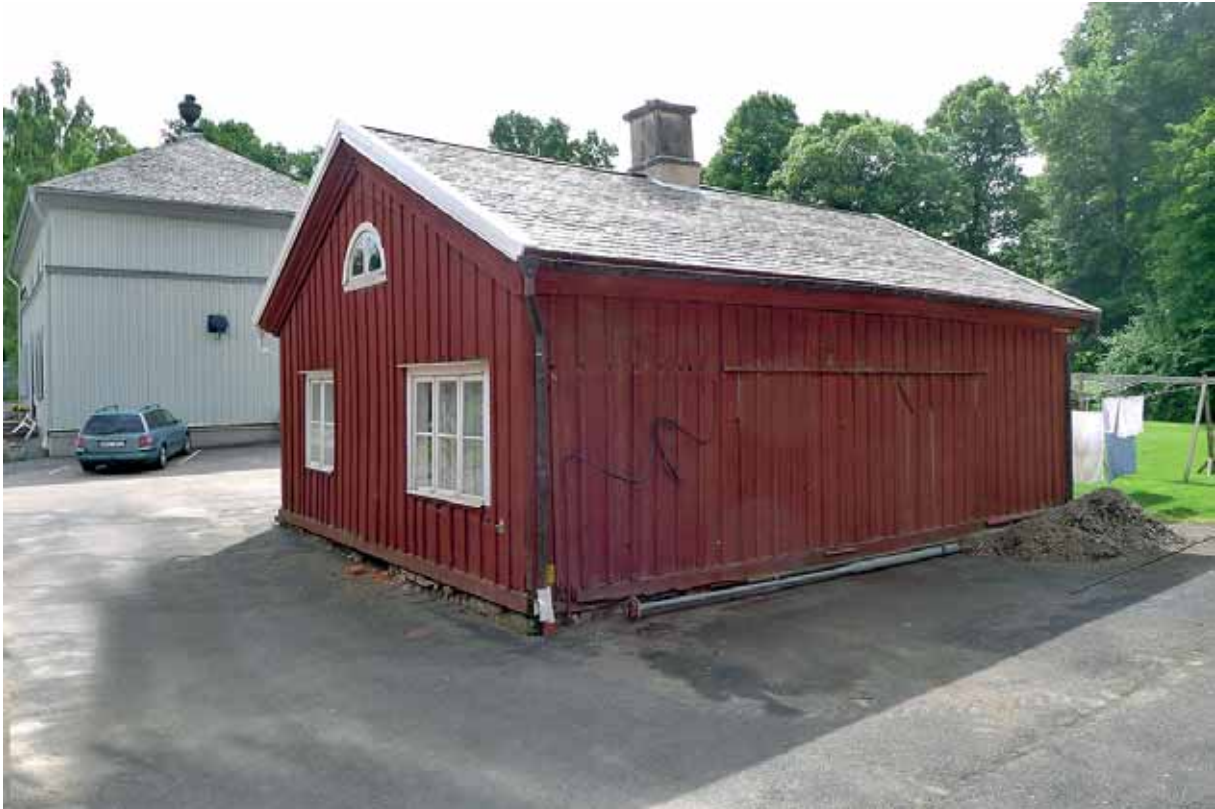
En skjulartad tillbyggnad på husets baksida kunde tas bort sedan en ny ekonomibygnad uppförts alldeles intill köksbyggnaden under 2012. T.v. skymtar huvudbyggnaden. 3 juli 2013.
