Gluggetorpet, Råda

Omläggning av del av vasstak 2013

Antikvarisk slutbesiktningsrapport

Byggnadshistorisk rapport 2014:1

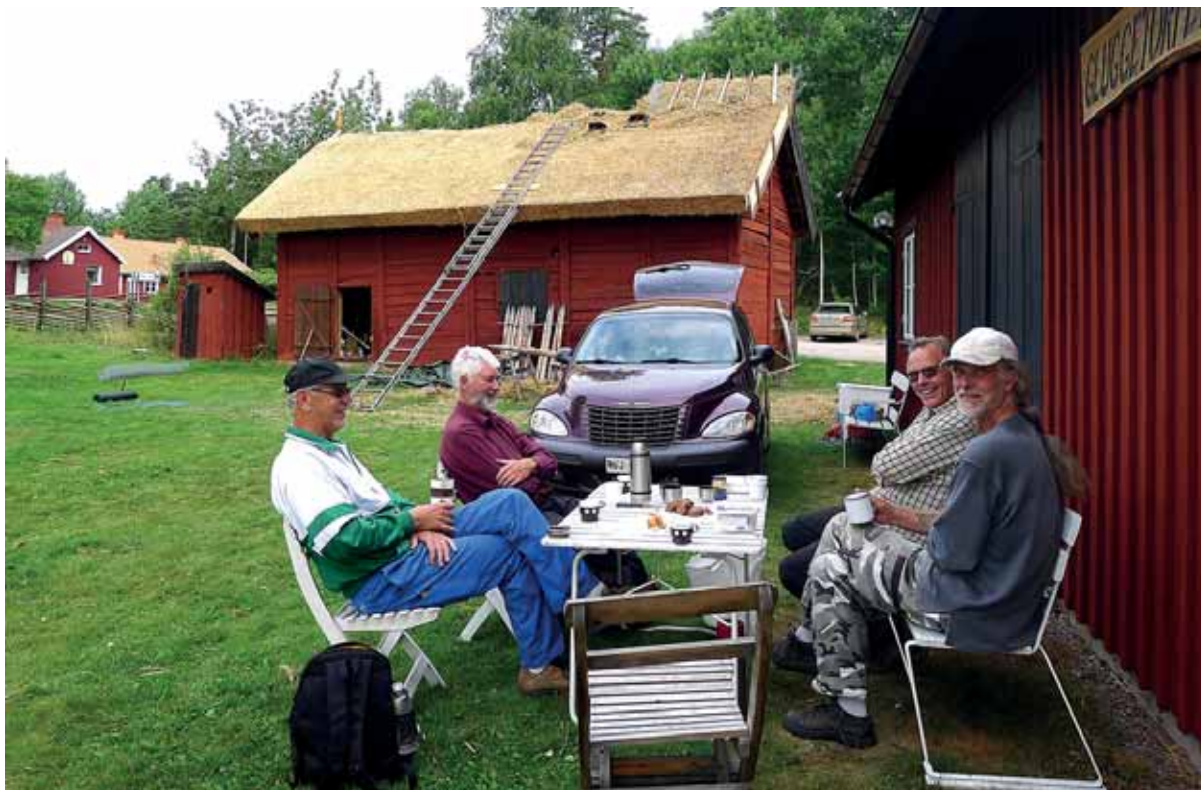
Arbetslaget tar kaffepaus i arbetet med mörningen. Från vänster: Ulf Carlsson, Curt-Inge Johansson, Sveneric Hedén och Lars Galle. 6 aug. 2013.

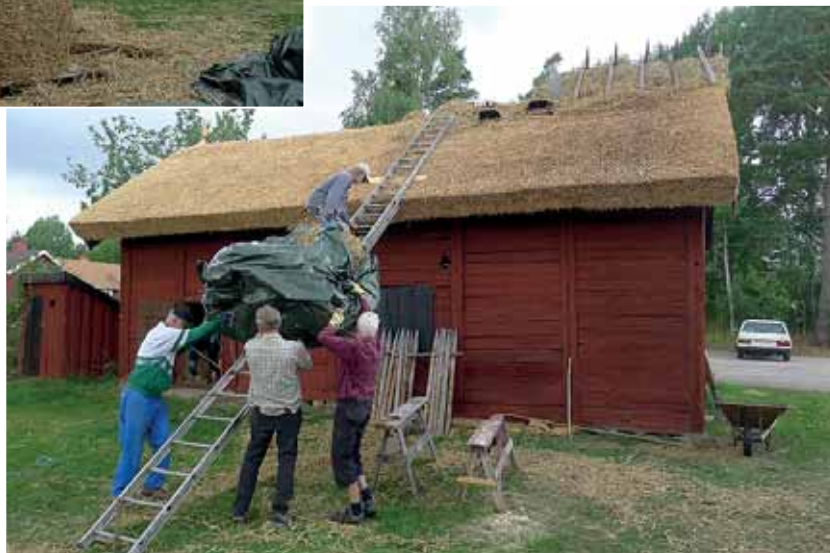
Ovan: Vetehalmen till mörningen levererades i rundbal. Notera att de nya vindskivorna nu försetts med de små tvärbräderna, typiska för strå- och torvtak. Vindskivorna har även fått "skate-skräckare".

Höger: Alla hjälptes åt för att bära upp halmen till nock.
Aug. 2013.

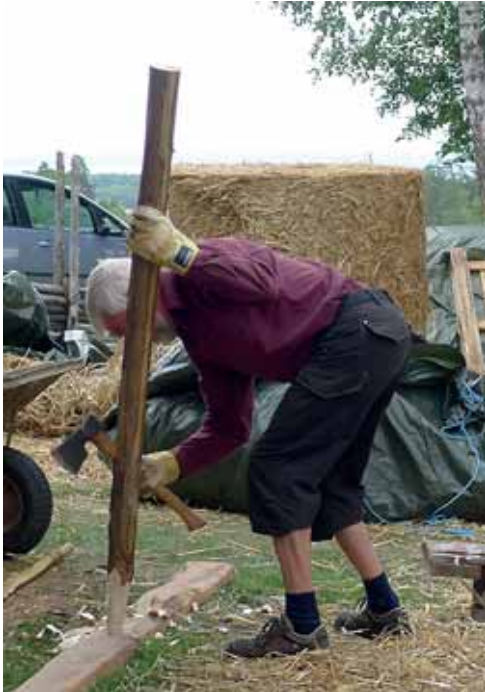
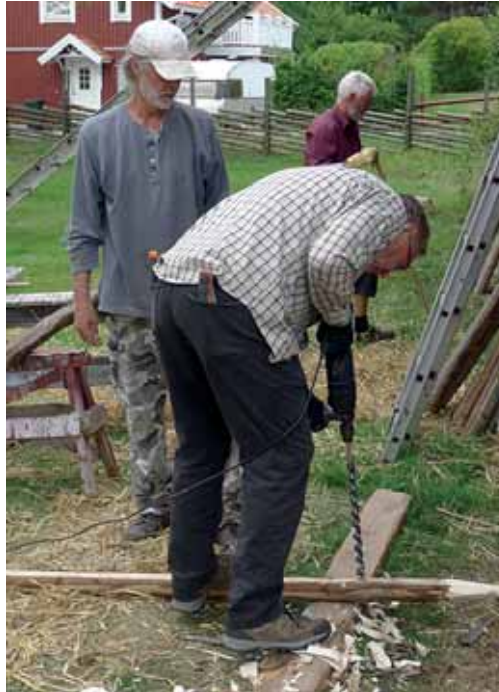
Curt-Inge spetsar ett nytt pollträ med yxa. Sveneric borrar hål i ett pollträ för dymlingen. Aug. 2013.
