Lilla Bjurum - renovering av två vindskammare 2012-2013

Bjurum 8:2, Vättilösa sn

Antikvarisk slutbesiktningsrapport

Byggnadshistorisk rapport 2014:21

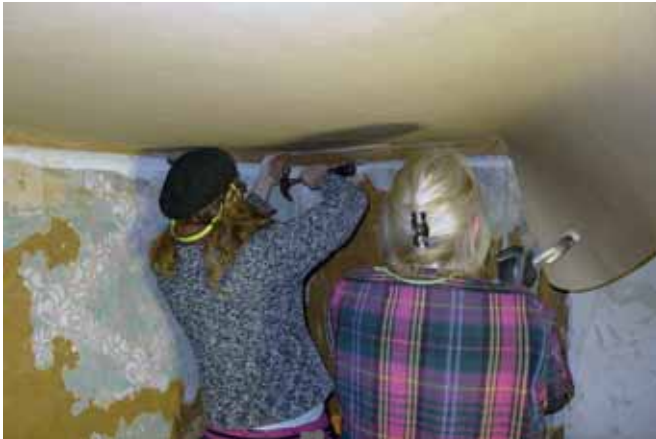
*Takpappen fästs först i ena kortändan.
Nov. 2012.*

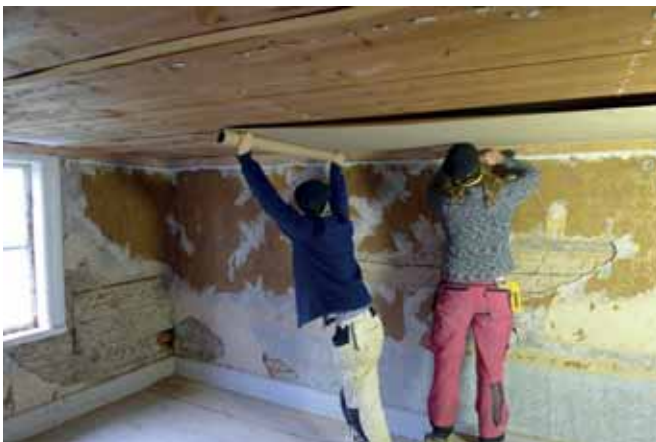
*Varefter pappen rullas ut över taket
fästs den i långsidan vid taklisten.
Nov. 2012.*

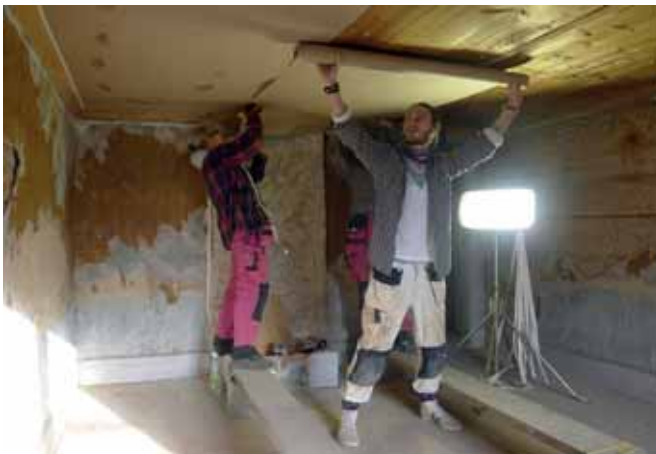
*Våderna rullas ut med ca 15 cm över-
lapp. Nov. 2012.*

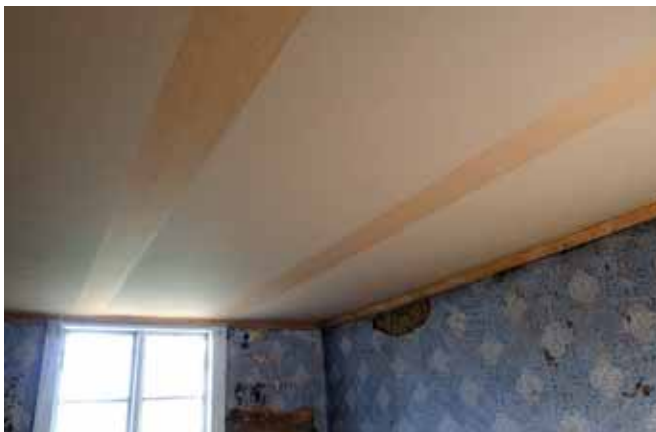
*Slutligen täcks skarvarna med kardus/
klisterpapper. Nov. 2012.*

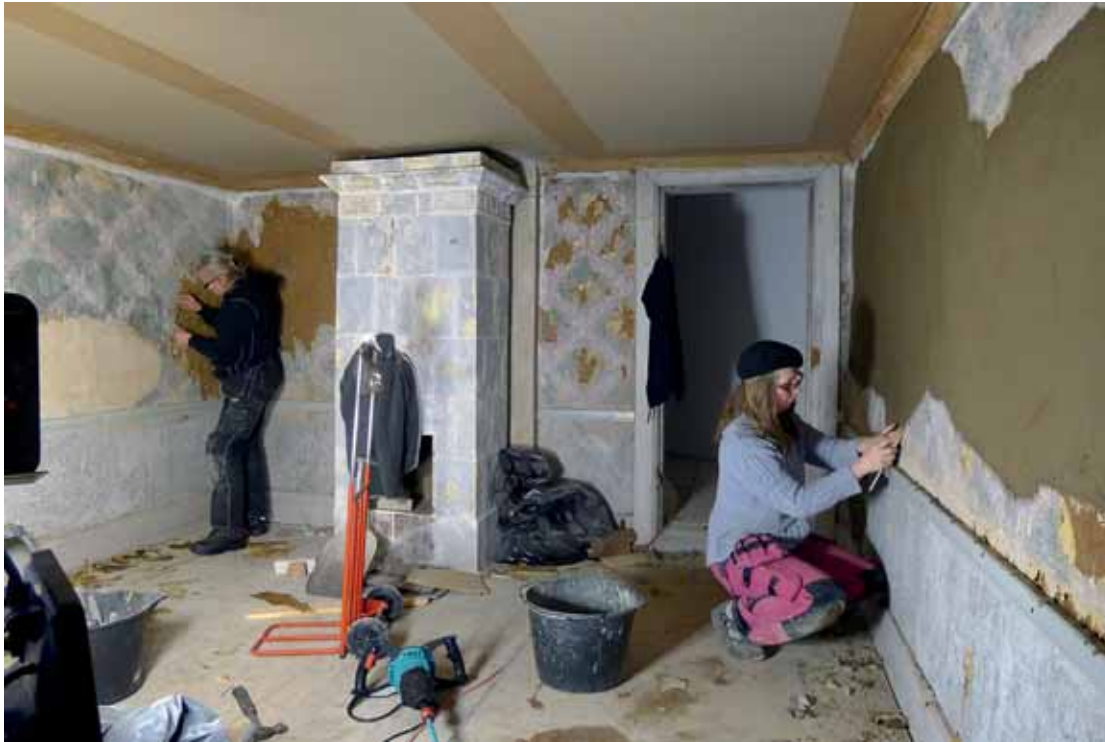
SO kammaren. Irene Haglind sysselsatt med att ta bort tapetrester, Maria Palm finjusterar den nya lerklining. Febr. 2013.

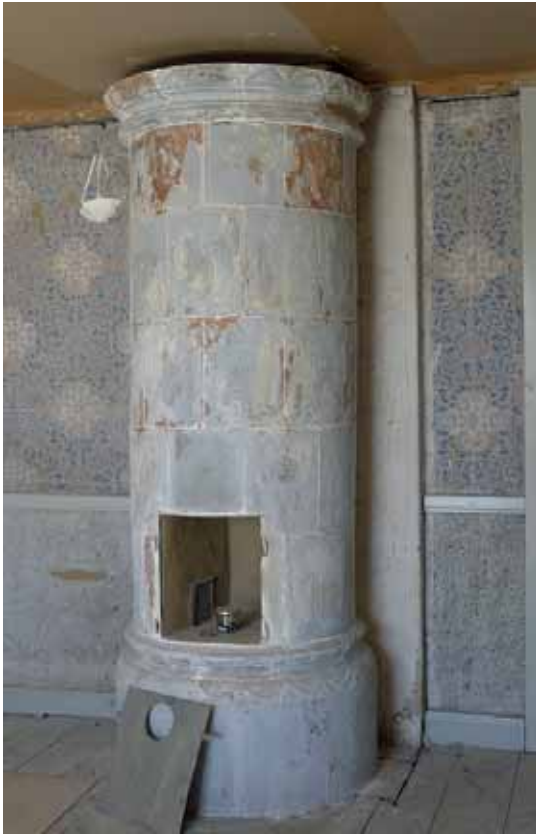
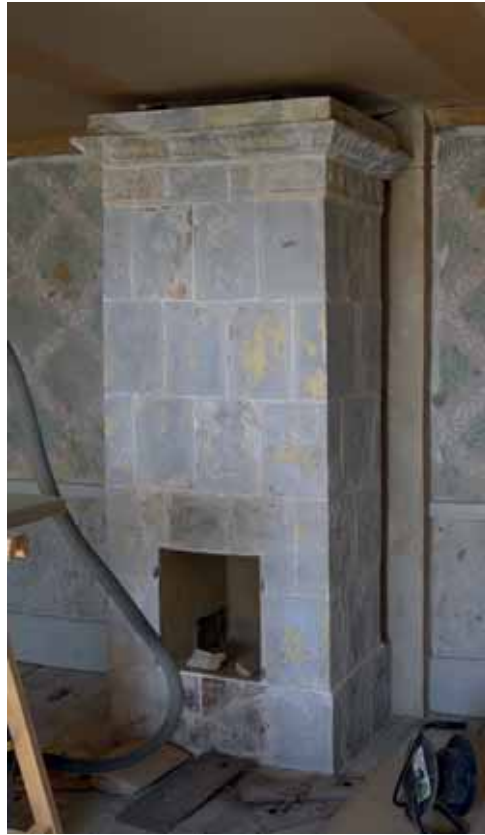
SV kammaren och SO kammaren - kakelugnarna återuppsatta. April 2013.

- Båda kakelugnarna har tagits ned, omsatts och gjorts eldningsbara.
- De båda fönstren har rengjorts, trasigt glas ersatts, kittats och målats med linoljefärg av Ottossons fabrikat.

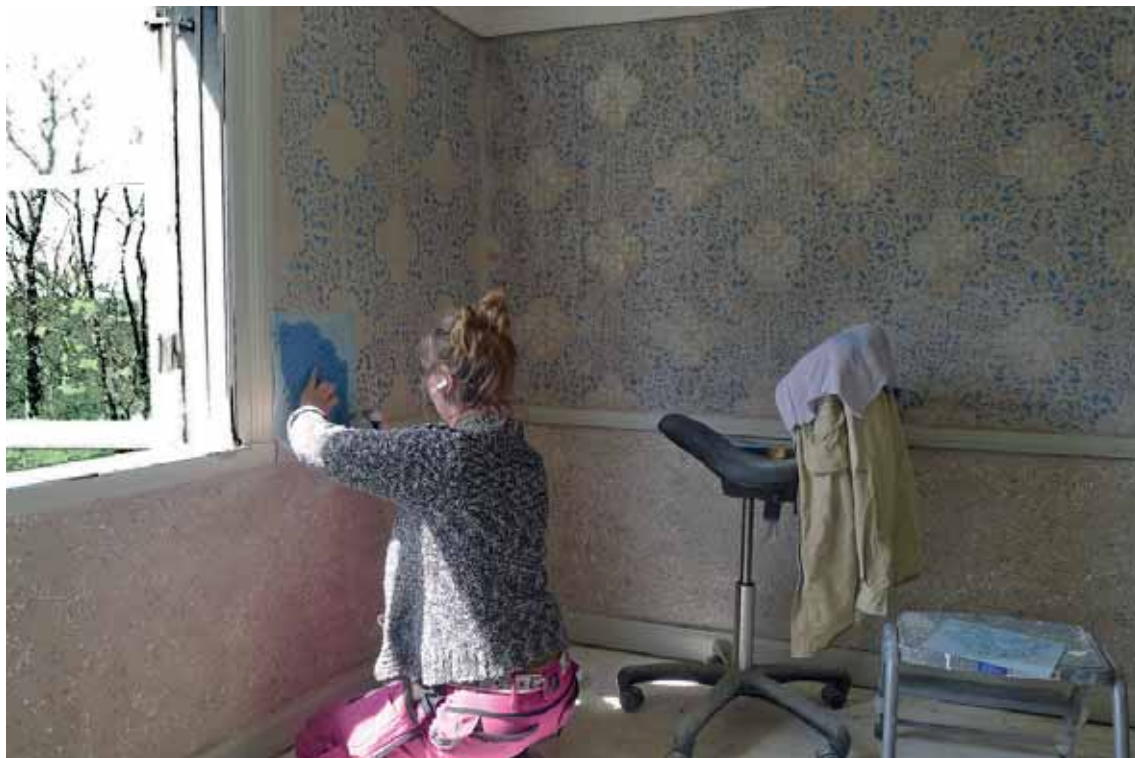
Maria arbetar med stöppling av schablonen för det blå mönstret på ytterväggen. Därefter sätts det vita mönstret. Maj 2013.

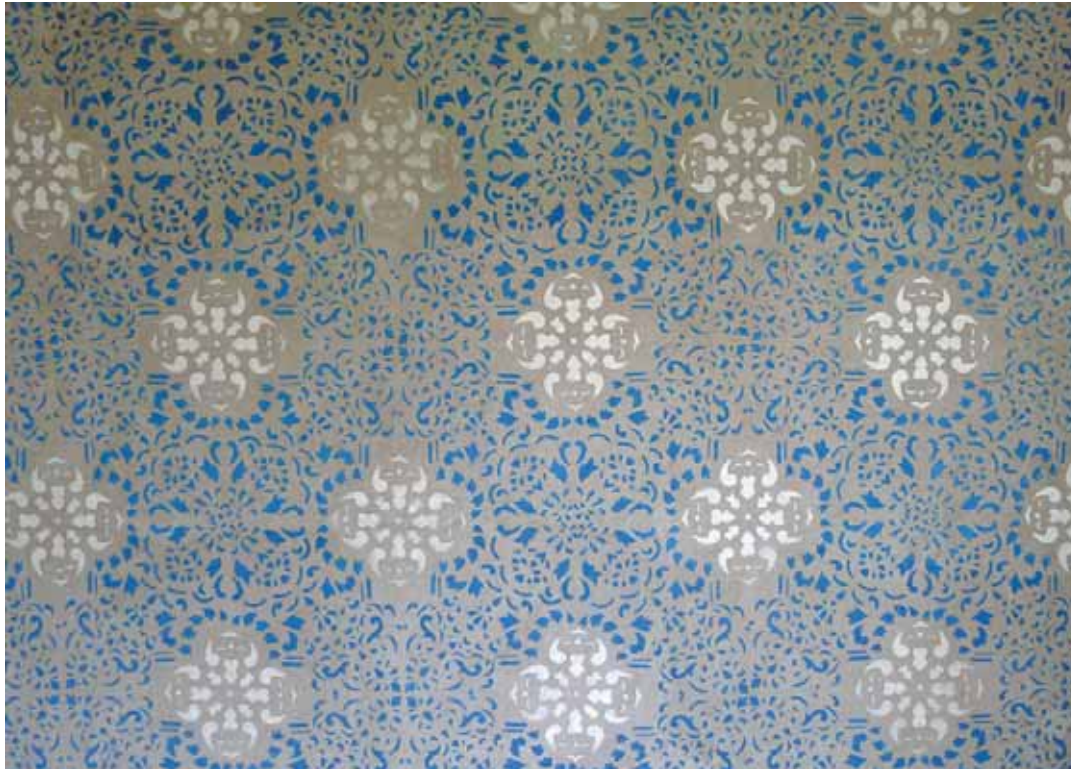
Det blå-vita mönstret i SV kammaren. Juni 2013.

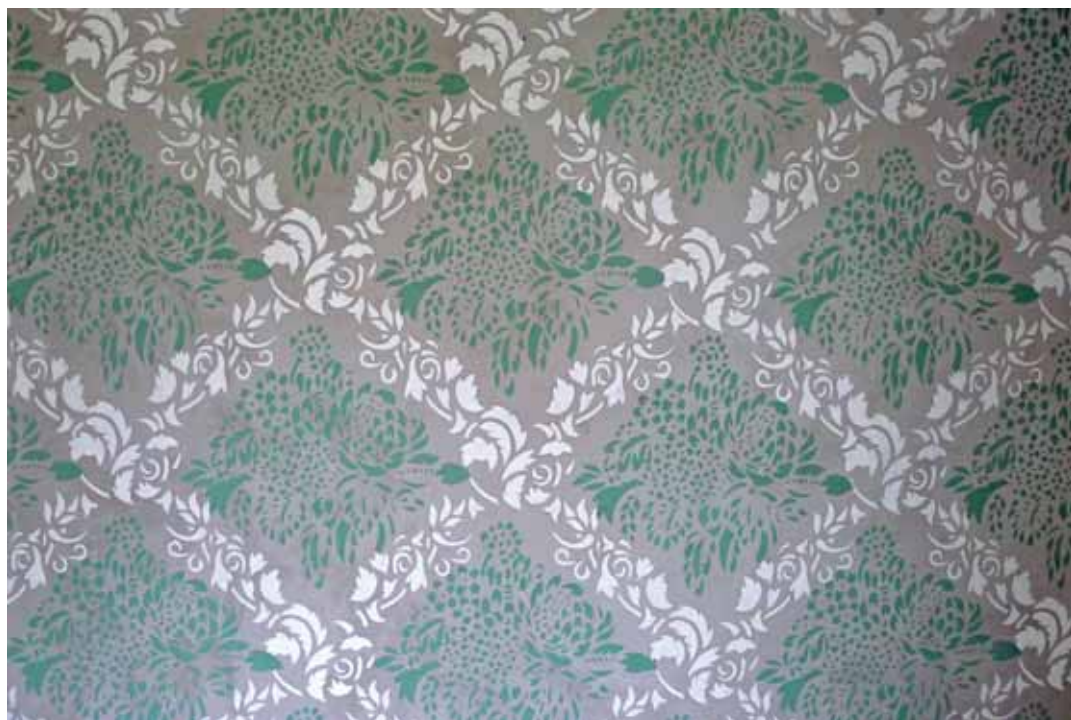
Det grön-vita mönstret i SO kammaren. Juni 2013.

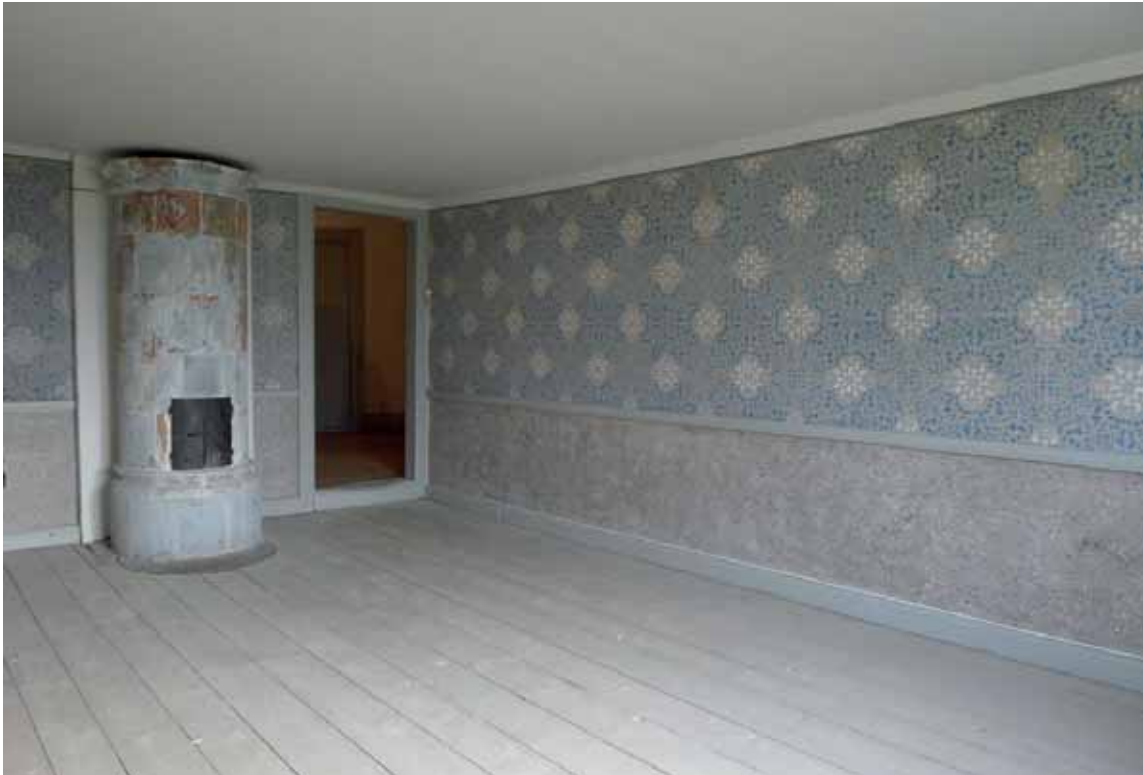
SV kammaren färdigställd. Närmast taklisten målades i båda rummen en grå linje såsom det hade varit gjort på 1800-talet. Febr. 2014.

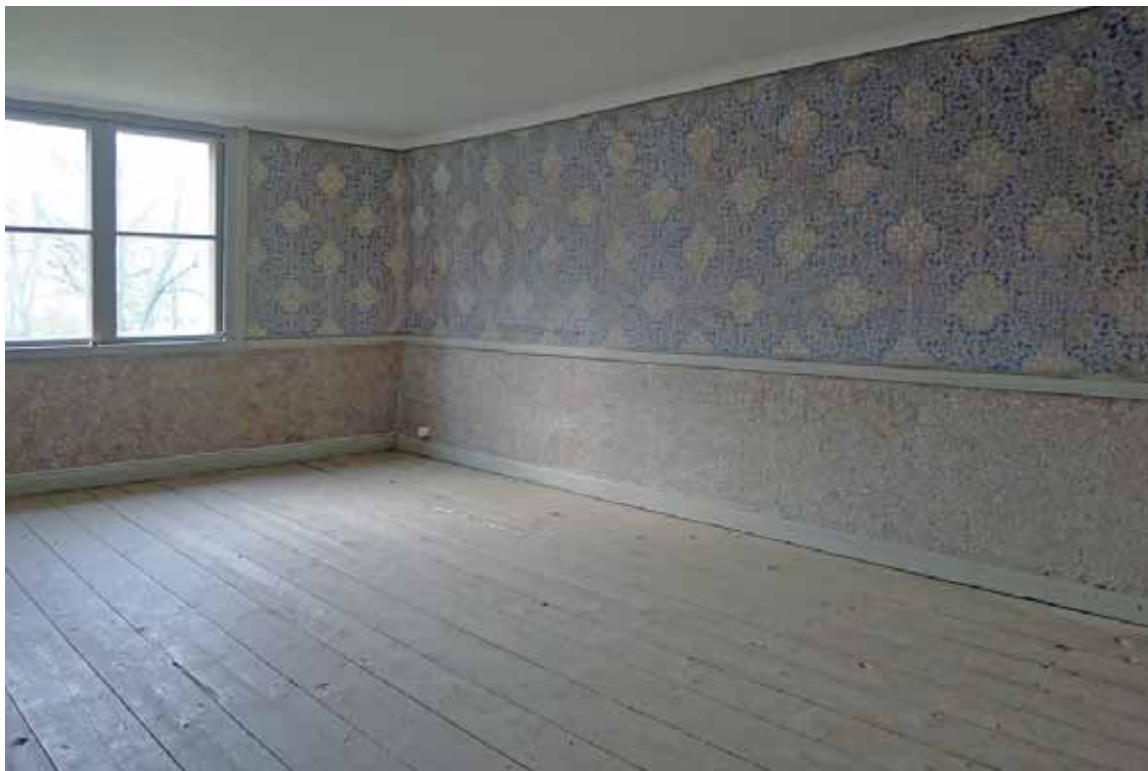
SV kammaren färdigställd. De båda vindsakamrarna bevarar gamla fönsterbågar, som gjordes i ordning och målades med linoljefärg. Febr. 2014.

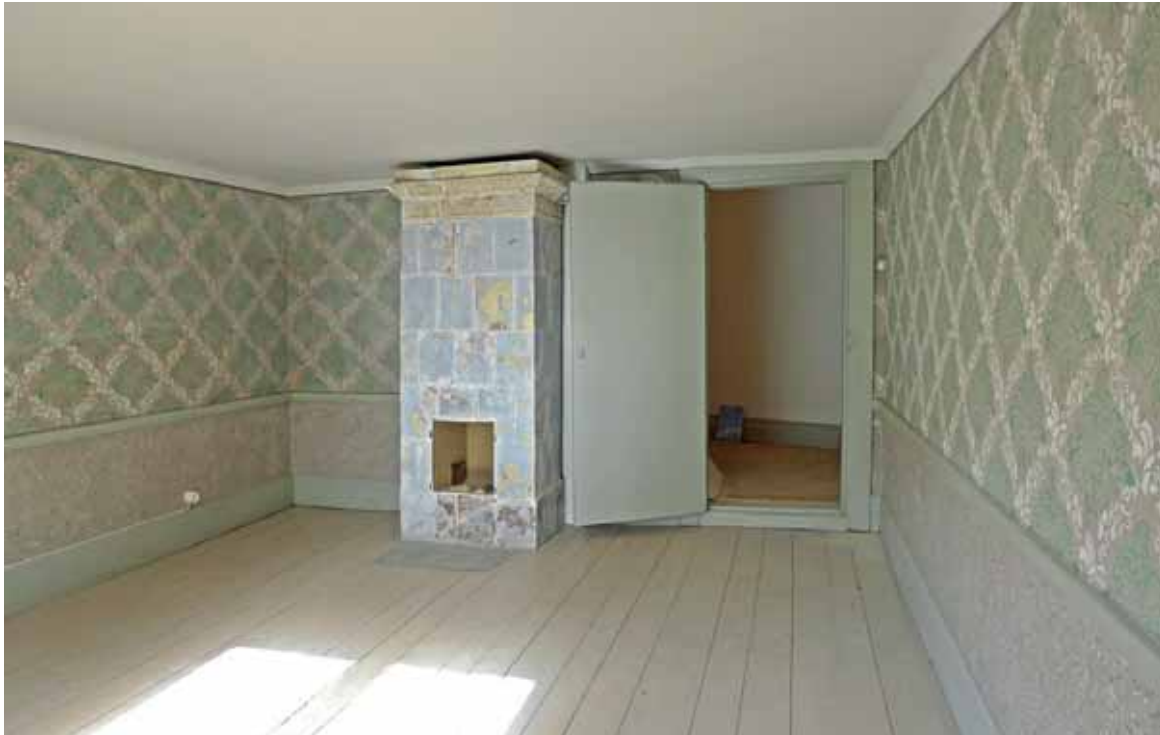
SO kammaren färdigställd. Sept. 2013.

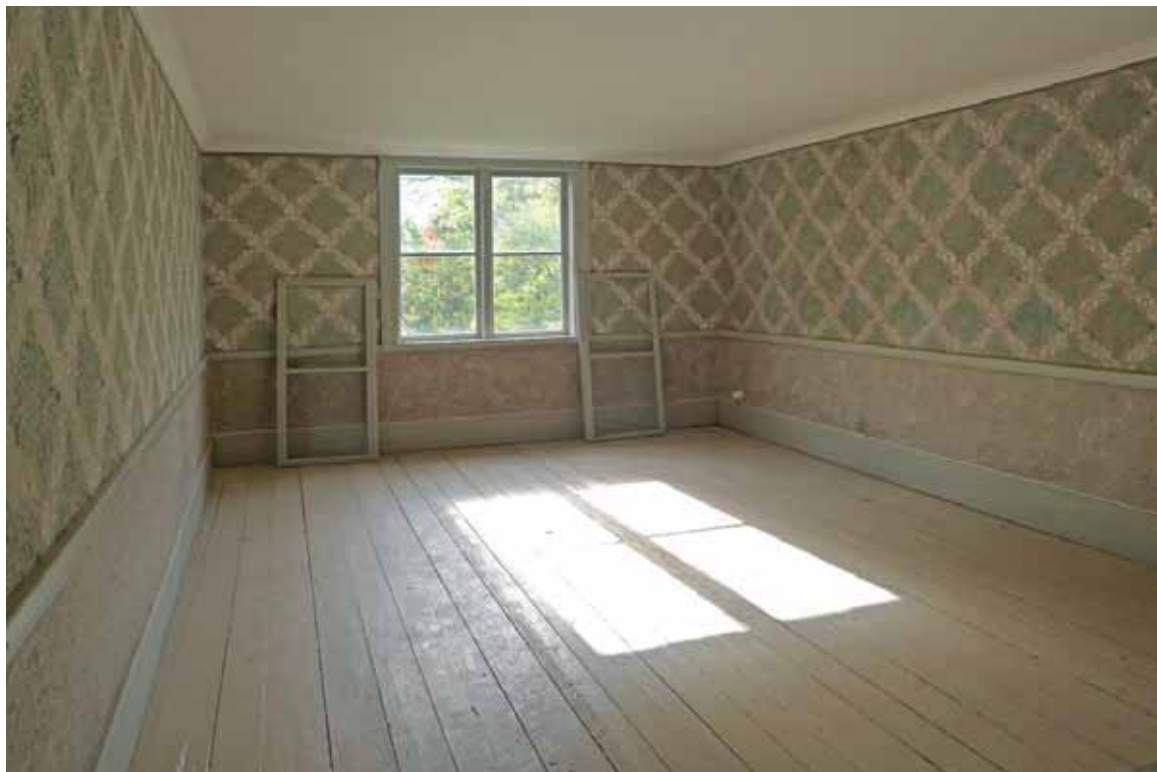
SO kammaren färdigställd. Lösa innerbågar inför montering. Sept. 2013.

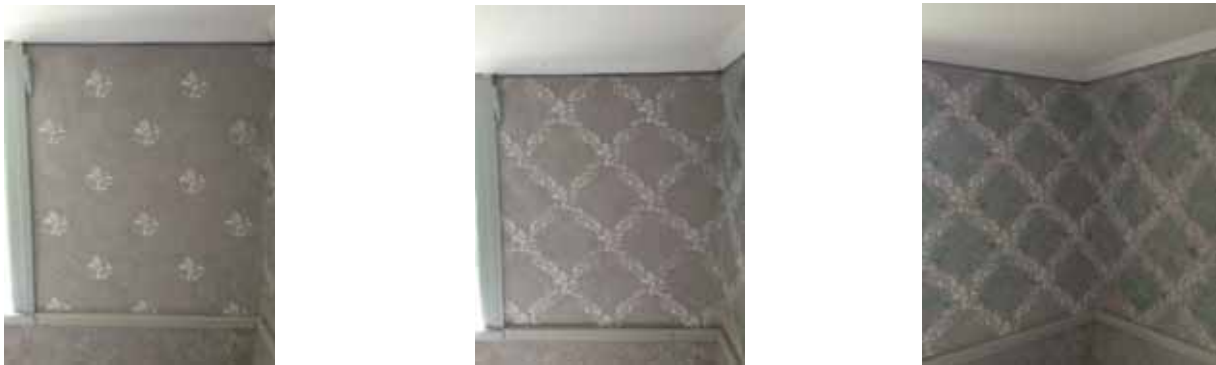
Väggfärgen visade sig efter ett antal månader vara dåligt bunden. En gelatinlösning 10-15 % målades 2 ggr under mittelbandslisten och 1 gång på den övre delen.

En rand i ljust och mörkt grått målades under taklisten med samma typ av färg.
