Kv. Anden 6, Hjo

Renovering av veranda & balkong 2012-2013

Kv. Anden 6, Hjo - renovering av veranda & balkong 2012-2013
Anden 6, Baggstedtska gården
Hjo stad & kn, Västergötland
Antikvarisk slutbesiktningsrapport
Thomas Carlquist
Byggnadshistorisk rapport 2014:2

Antikvarisk slutbesiktningsrapport.

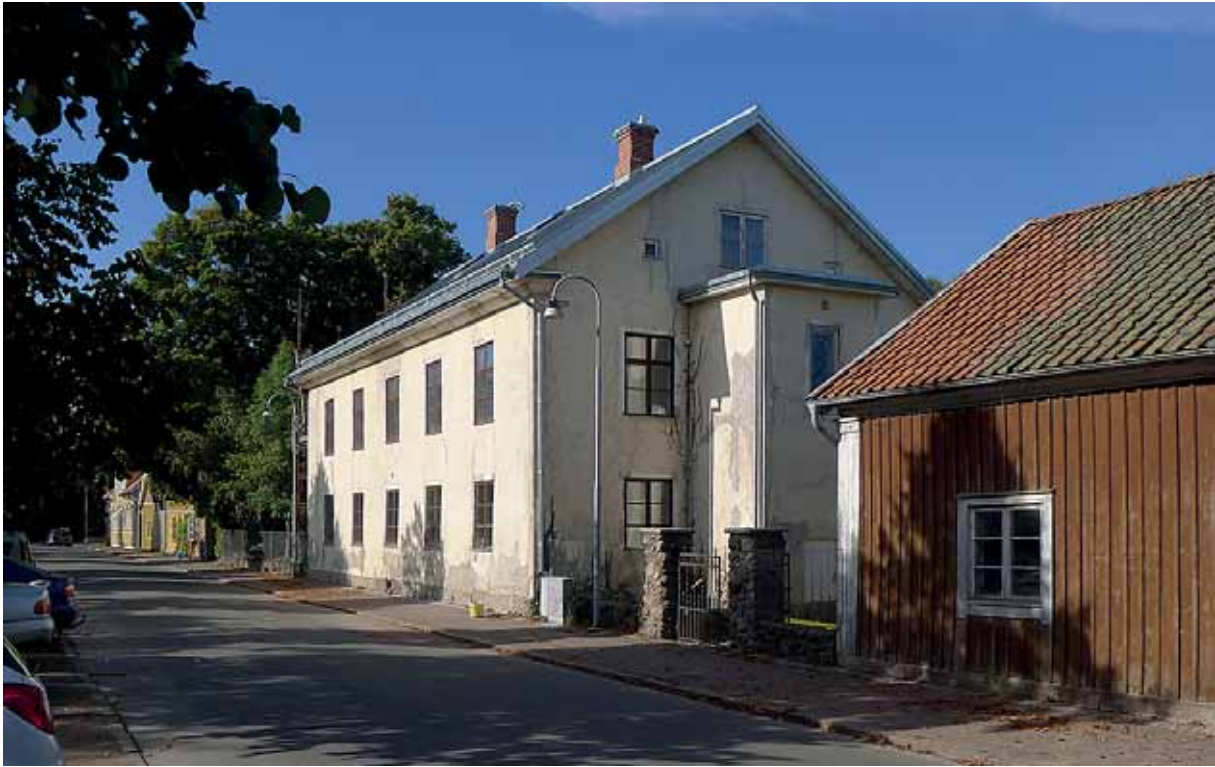
Baggstedtska gården vid Regeringsgatan, kv. Anden 6, under renovering i sept. 2013. T.h. del av kuskbostaden.

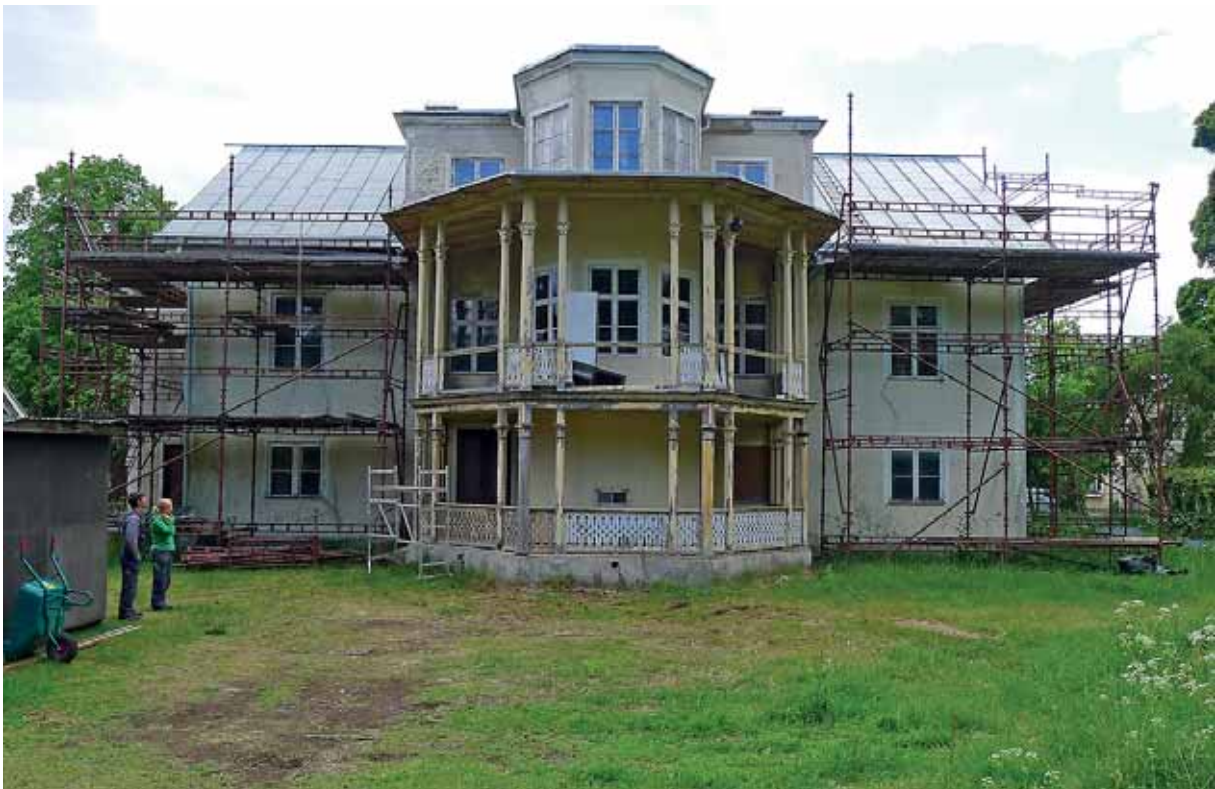
Anden 6 under renovering, gårdsfasaden med det stora veranda-balkongarrangemanget före renoveringsarbetena. Foto juni 2012.

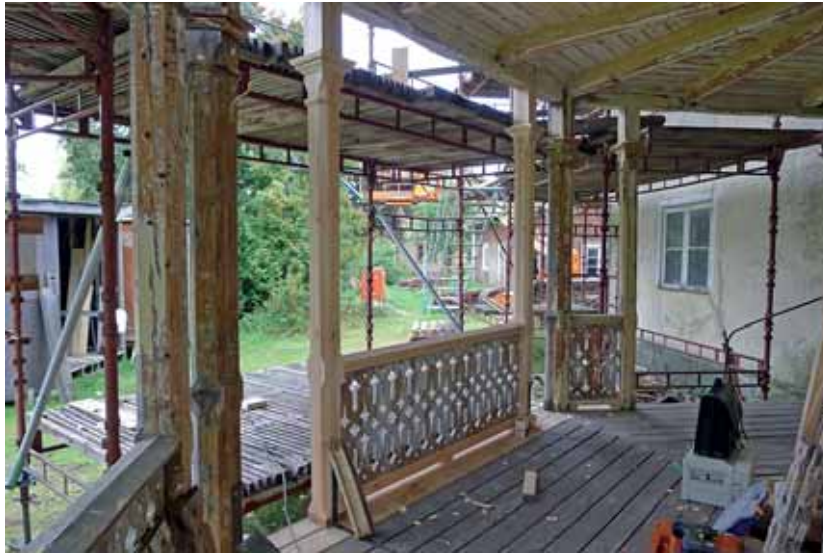
Bottenvåningens veranda under renovering. Sept. 2012.

Bottenvåningens veranda: byte av bjälke och golvträ och justering av infästningen av stolpar med vinkeljärn mot golvet. Sept. 2012.

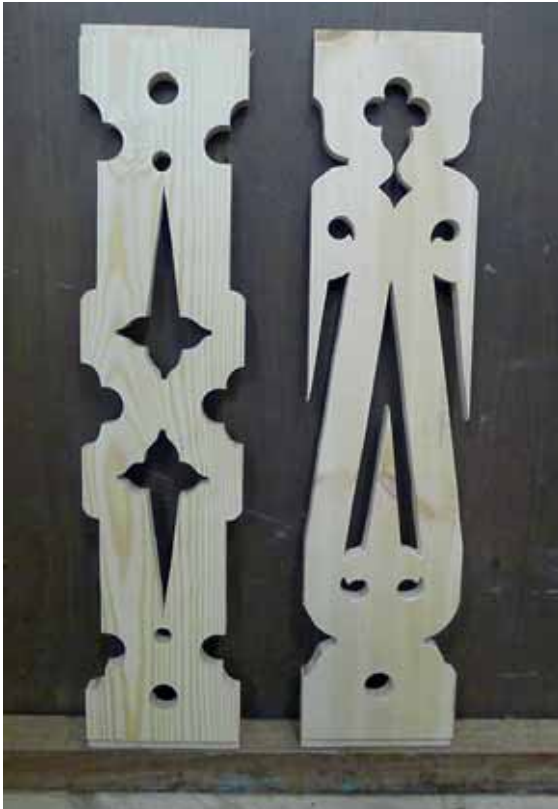
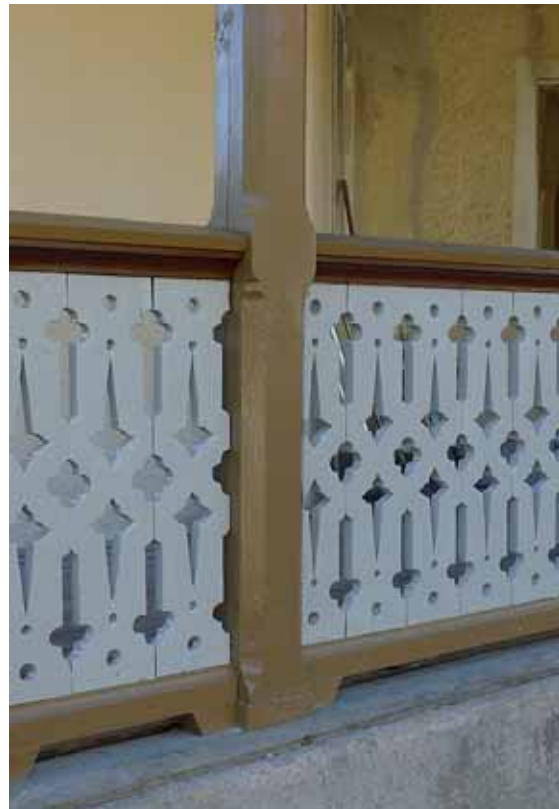
Vänster: Nyttillverkade spjälor, den vänstra för bottenvån. och den högra för övre vån. Okt. 2012.
Höger: Spjälorna bildar ett nytt mönster när de ställs bredvid varandra. Notera att överliggaren är målad i två bruna nyanser. Okt. 2013.

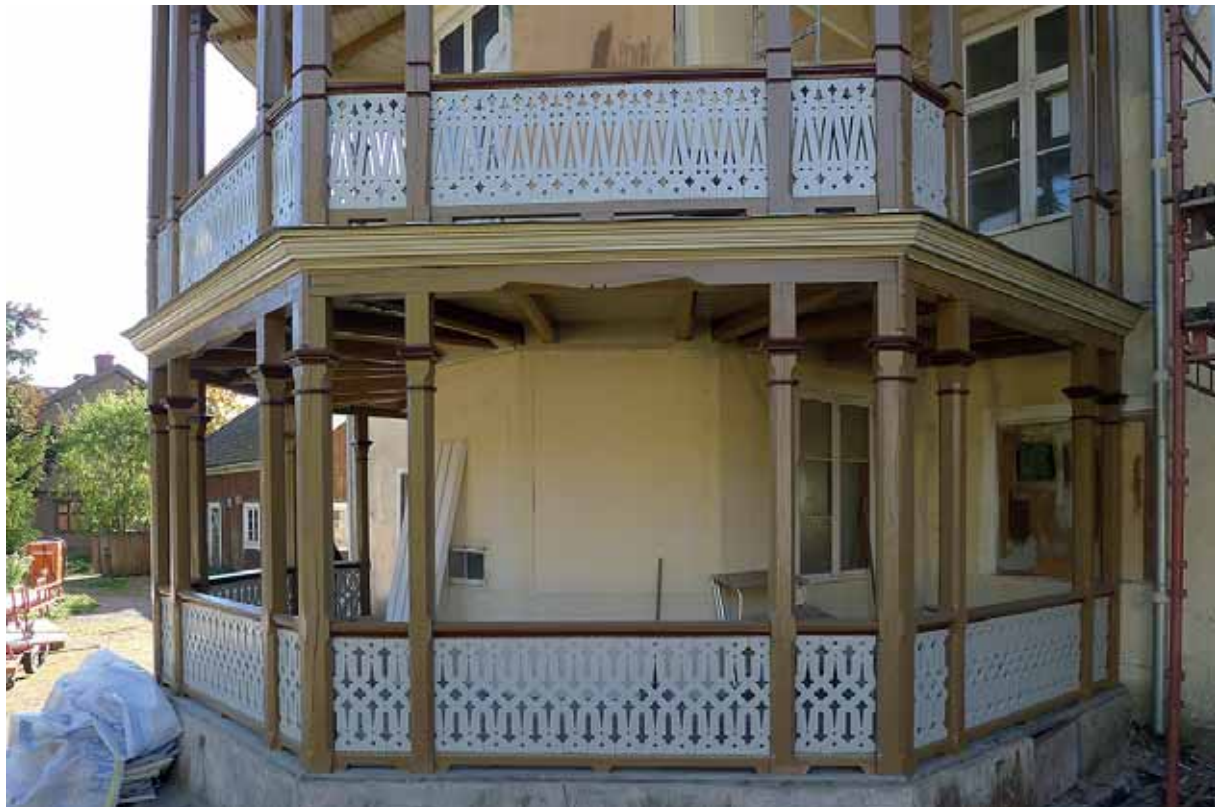
Arbetena närmar sig färdigställande. Spjälorna hade också ursprungligen varit målade i pigmentet grå umbra. Okt. 2013.

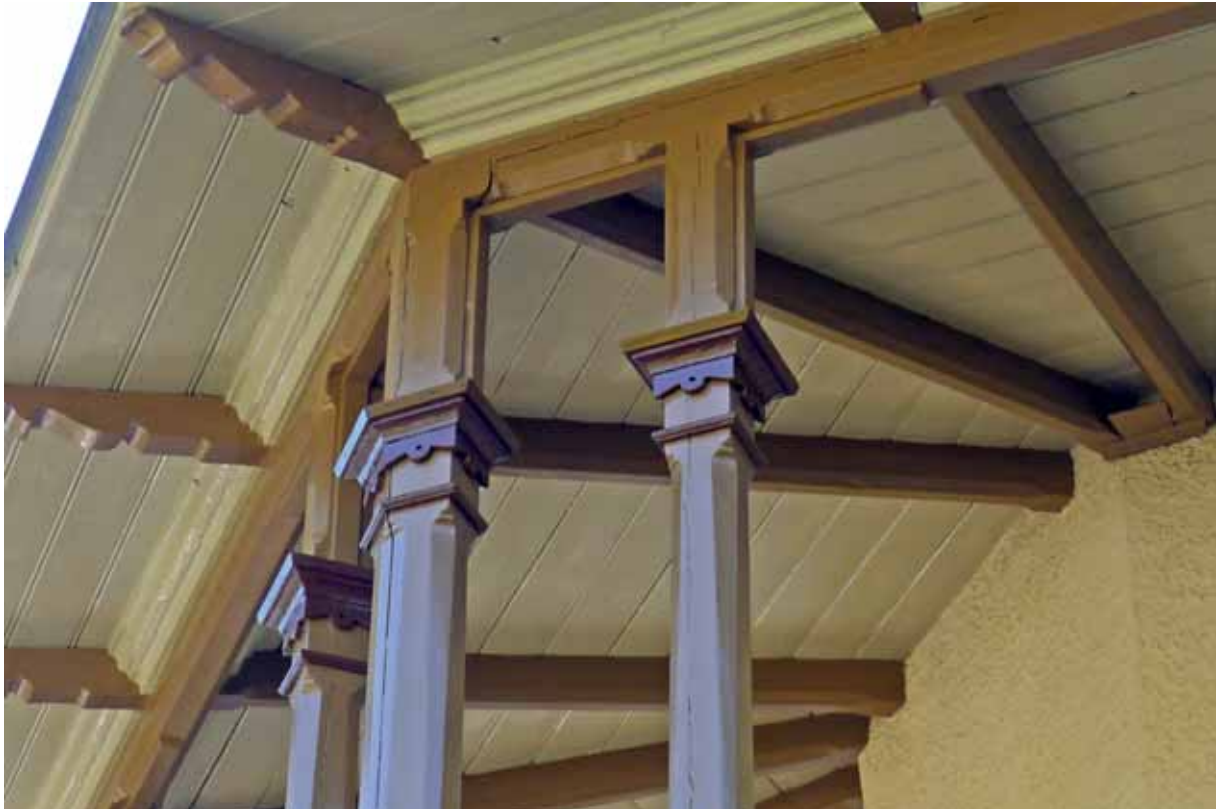
Kombinationen av de bruna kulörerna är typisk för slutet av 1800-talet. Stolparnas kapitäl har olika utseende i över- och bottenvåningarna. Okt. 2013.

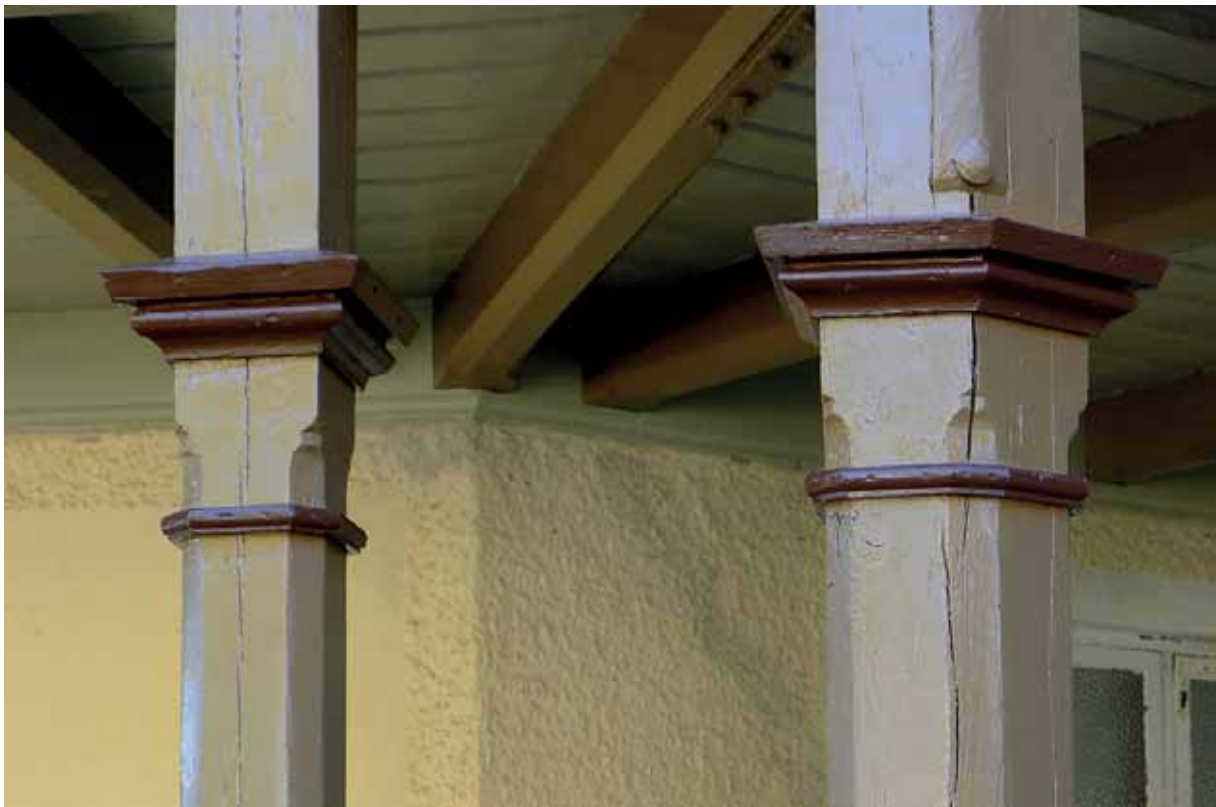
Bottenvåningens kapitäl med den mörkbruna accentfärgen. Samma kulör finns på undersidan av räcken överliggare. Okt. 2013.
