Kihlbergsgården, Hjo

Renovering av tak 2013

Kihlbergsgården - Renovering av tak på gårdshus
Kv. Långan 8
Hjo kn, Västergötland
Antikvarisk slutbesiktningsrapport
Thomas Carlquist
Byggnadshistorisk rapport 2014:4

Antikvarisk slutbesiktningsrapport.

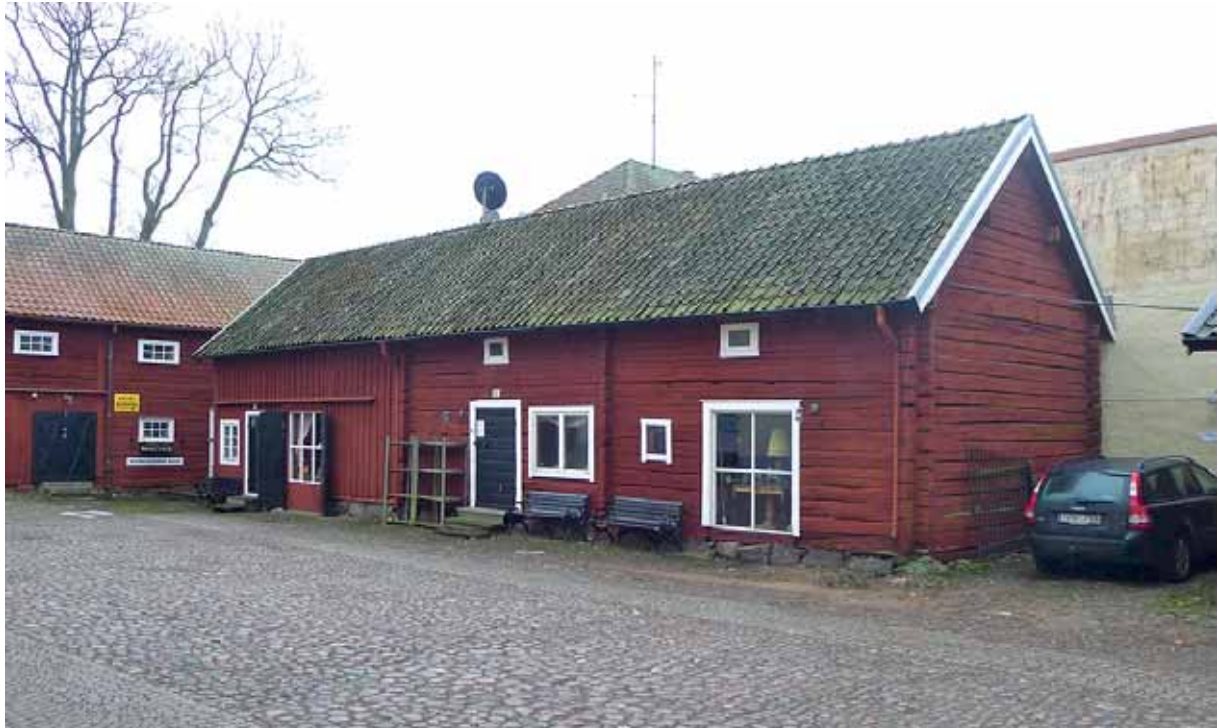
Gårdshuset vid södra tomtragrnsen. Fönster har satts in i det som troligen tidigare varit dörröppningar. Jan. 2013.

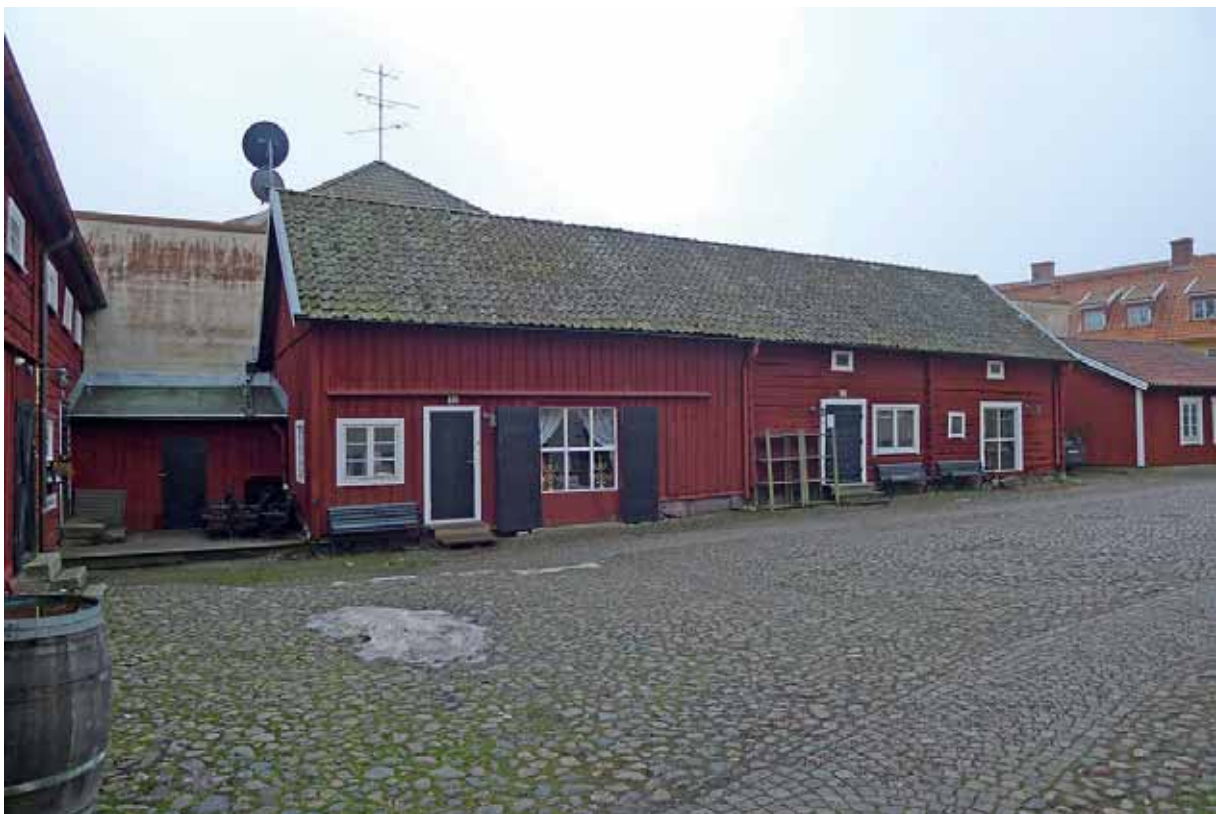
Den hitre delen (till stupröret i mitten) med locklistpanelen är ett tillbygge av stolpverk medan den bortre är ett knuttimrat äldre hus. Jan. 2013.

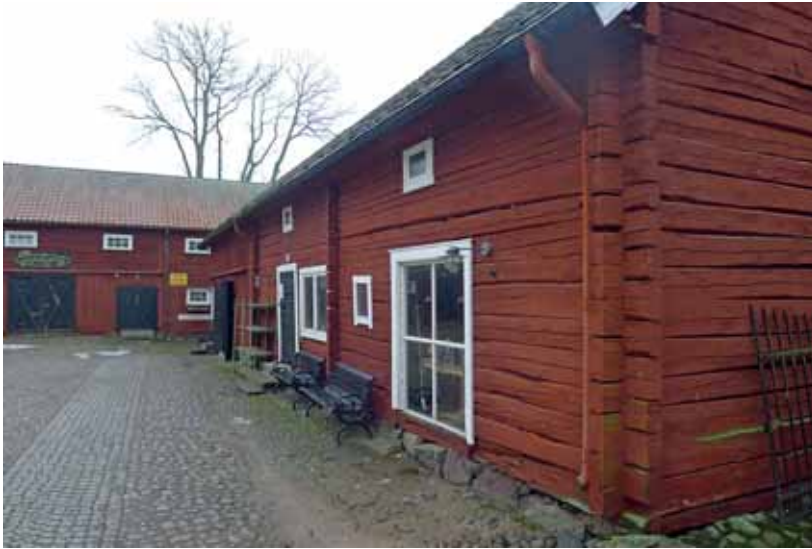
*De utskjutande knutarna antyder att huset mycket väl skulle kunna vara det som anges vara byggt "före 1837".
Jan. 2013.*

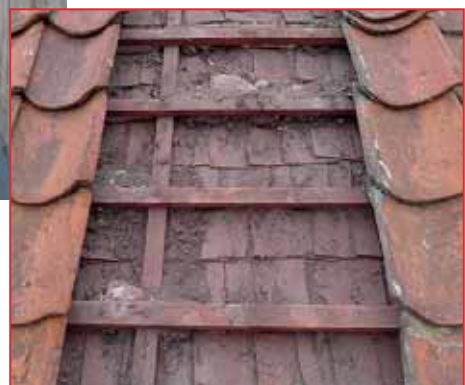
*Nedan: Det syns inte så tydligt på bilden men åtminstone mot gårdsplanen hade spånen varit rödfärgade.
8 Okt. 2013.*

Vänster: Boarden monterades ovanpå de gamla stickspånen.
