Västerplana mejeri

Renoveringsarbeten 2002-2012

Antikvarisk slutbesiktningsrapport

Byggnadshistorisk rapport 2014:7

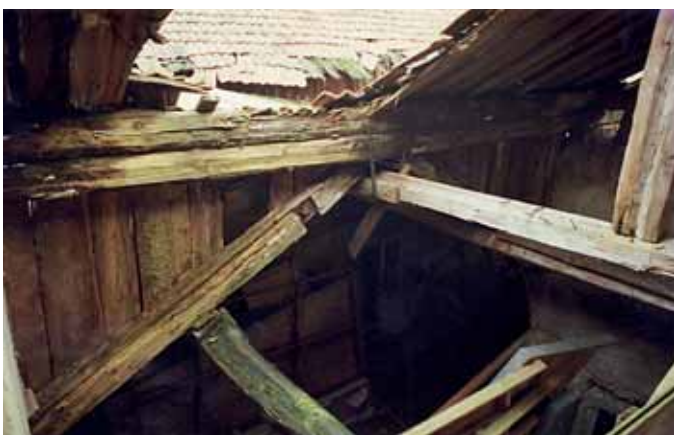
Rester av en gammal takkonstruktion till "mellanbyggnaden" i östra huset. Okt 2001.

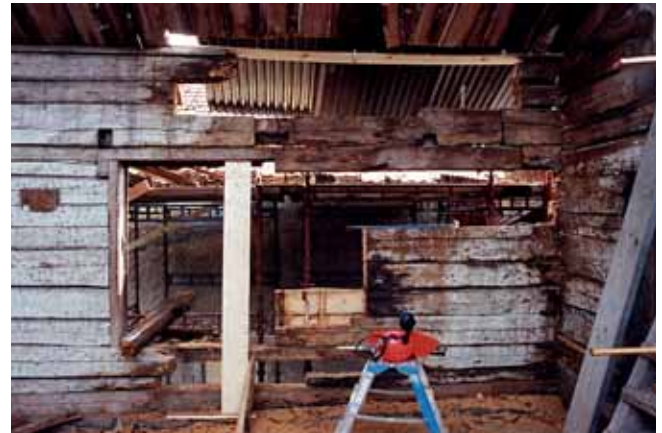
Allt rötskadat virke togs bort i östra väggen på magasinstrymmet. Sep. 2002.

- Två skadade åsar bytta. I samband därmed har två profilerade taktassar återställt samt har ytterligare två lagats.
- Vid den stora fukt- och rötskadan i östra väggen mellan luckan och sydväggen har allt skadat timmer ersatts med nytt bilat timmer. Gåten återställd.
- Två mindre lagningar i timret i gavelväggen.

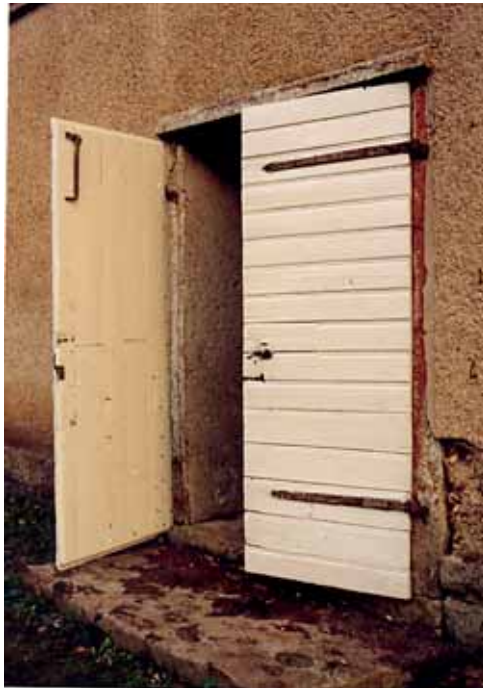
Pardörrarna till västra huset lagade och målade. Okt. 2003.

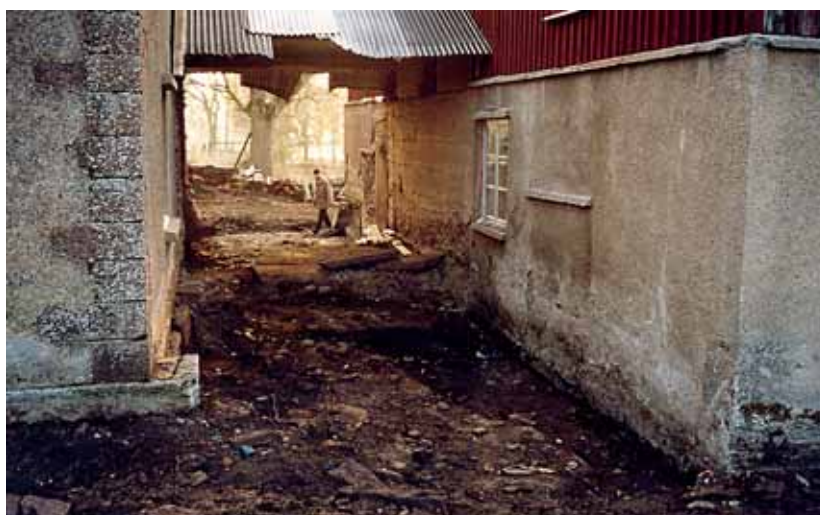
Utrymmet mellan husen klart i väntan på den nya mellanbyggnaden. Okt. 2003.

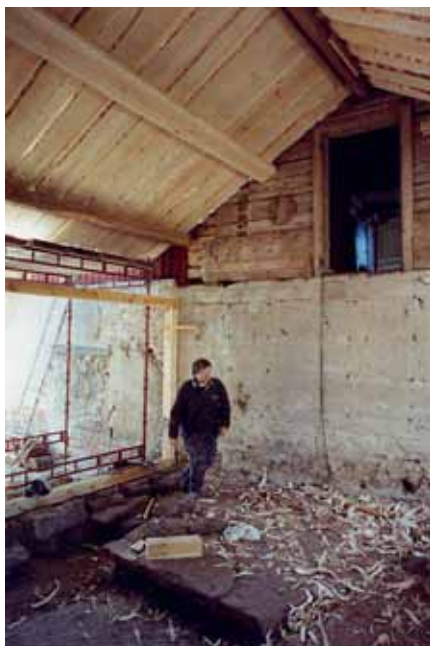
Först byggdes taket på de kvarvarande (och delvis utbytta) åsarna. Juni 2004.

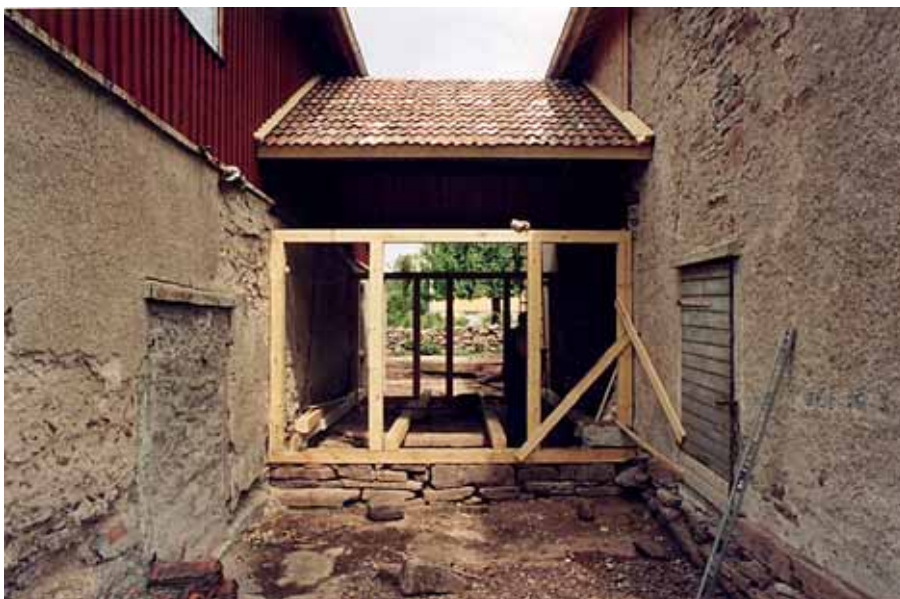
När taket var klart restes stommen till väggarna. På taket lades begagnat tvåkupigt tegel. Ny sockel av kallmurad kalksten. Juni 2004.

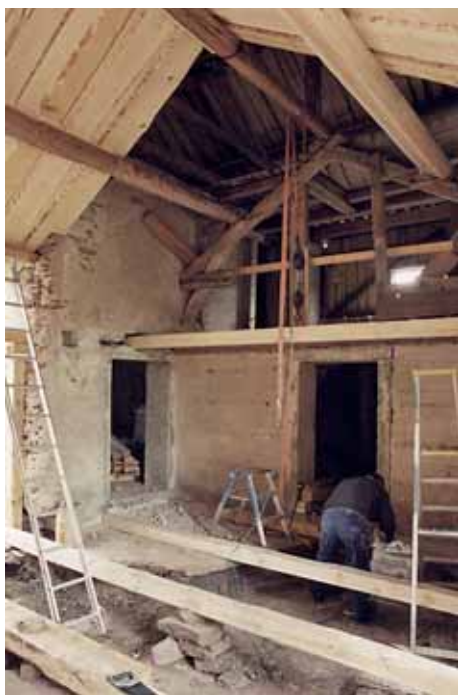
Samtidigt lades nya golvbjälkar. Juni 2004.

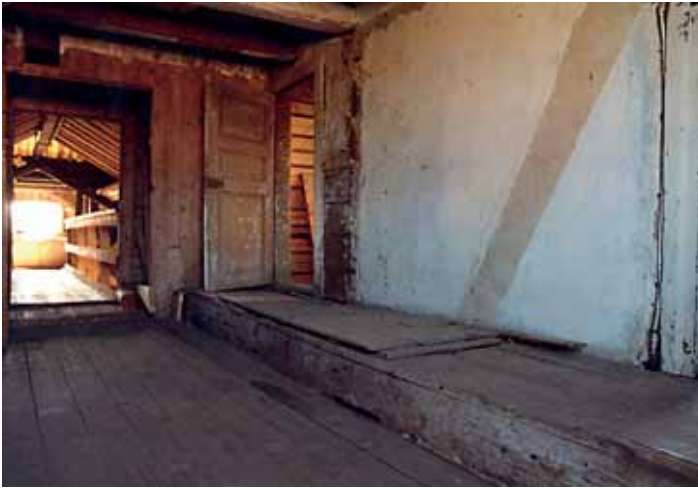
En skada i golvet i förstugan utanför köket...

... ilagades med nytt virke. Apr. resp. okt. 2005.

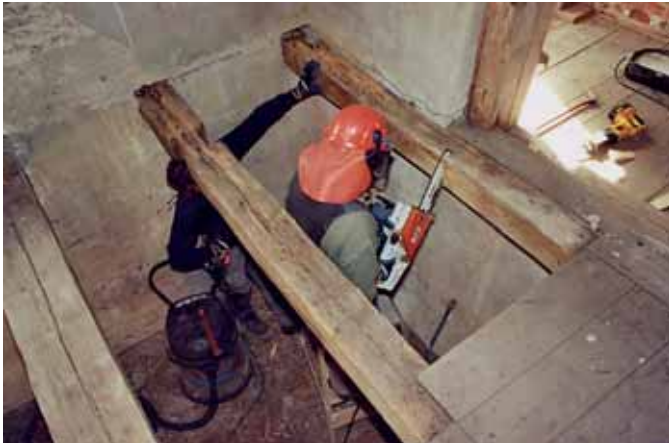
Bjälkarna norr om förstugan hade samma problem - röta vid upplagen i mur. Flera byttes eller iskarvades. Sept. -07.
