# Varnhems klosterkyrka

## Tjärning av tak 2004, 2007 & 2014

Varnhems klosterkyrka - tjärning av spåntak 2004, -07 & -14  
Varnhems sn, Skara kn, Västergötland  
Antikvarisk slutbesiktningsrapport  
Thomas Carlquist  
Byggnadshistorisk rapport 2015:1

Antikvarisk slutbesiktningsrapport.

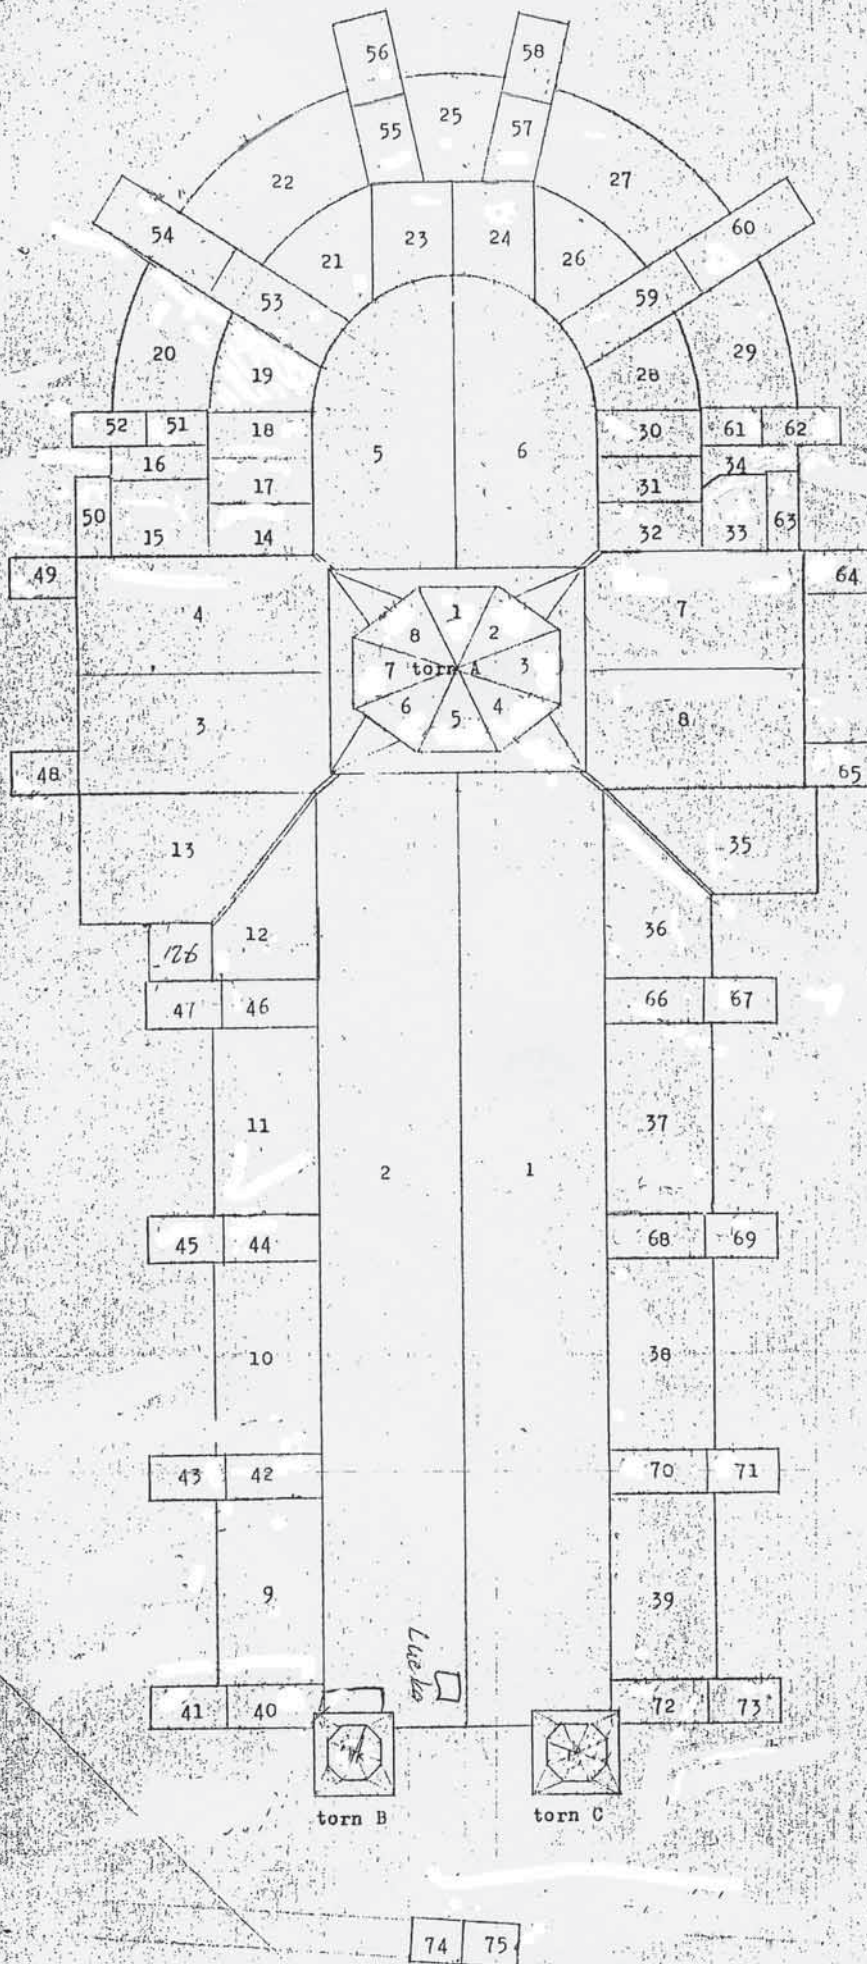
VARNHEMS KLOSTERKYRKA  
Planskiss över takytor

I det följande nämns takfallen med nummer. Se bifogad takplan sid. 7 efter textavsnittet för förklaring.

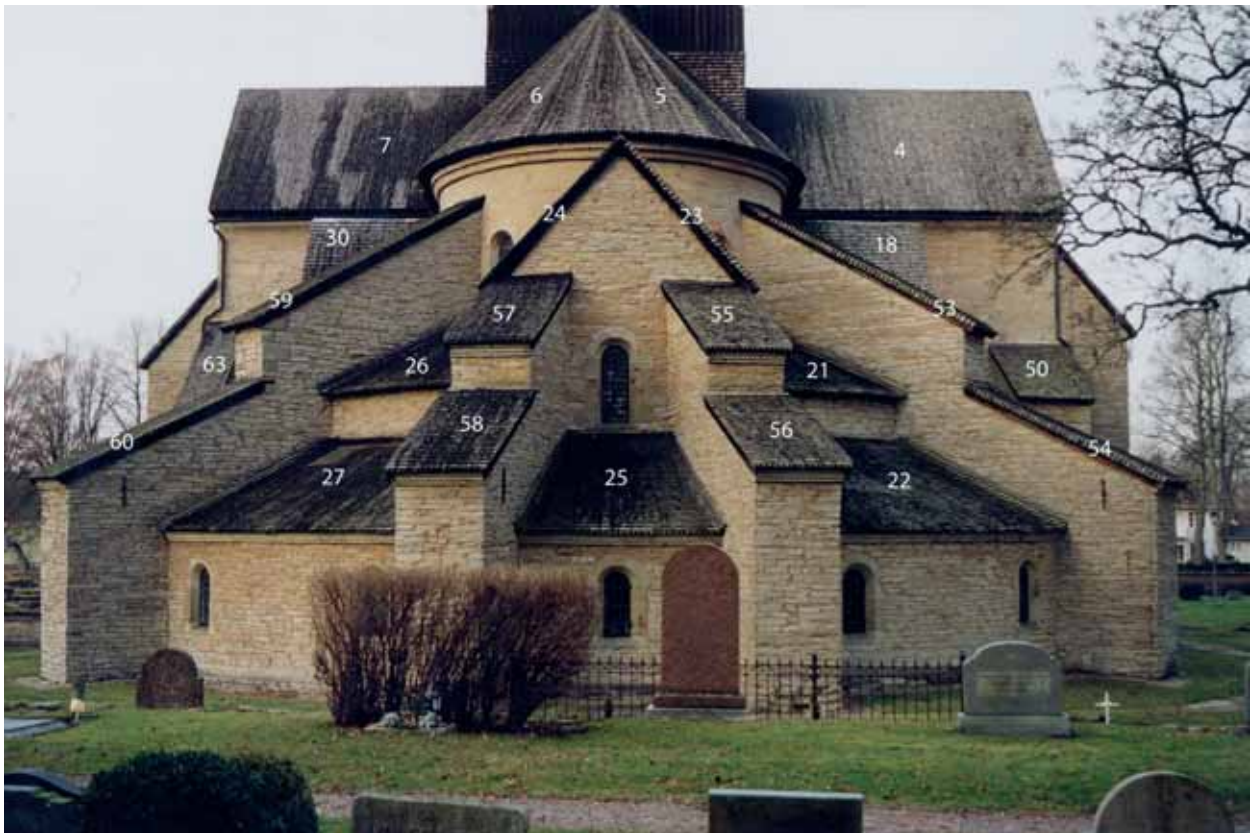
Varnhems klosterkyrka; tvärskeppet, koret, koromgången och gravkapellen med numrerade tak. Foto före arbetenas igångsättande, dec 2003.

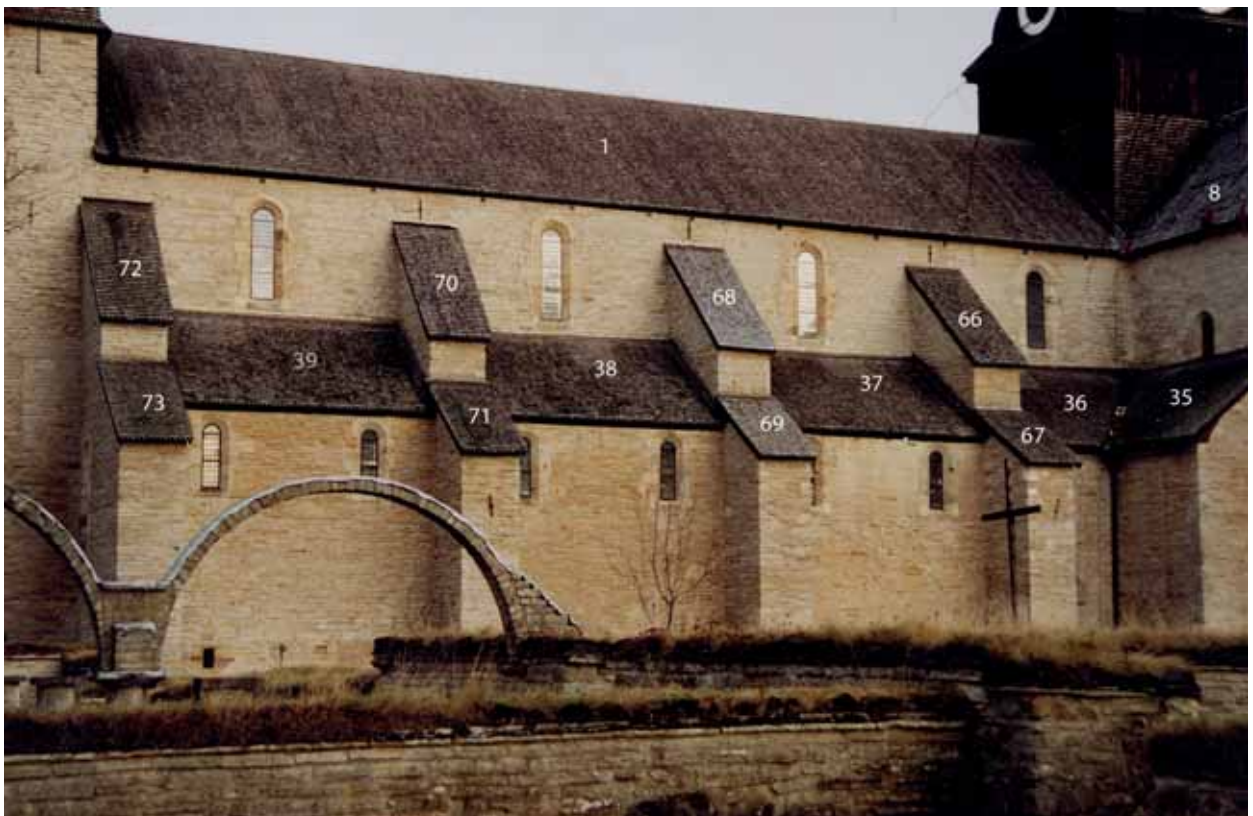
Varnhems klosterkyrka; långhuset och södra sidoskeppet med numrerade tak. Dec 2003.

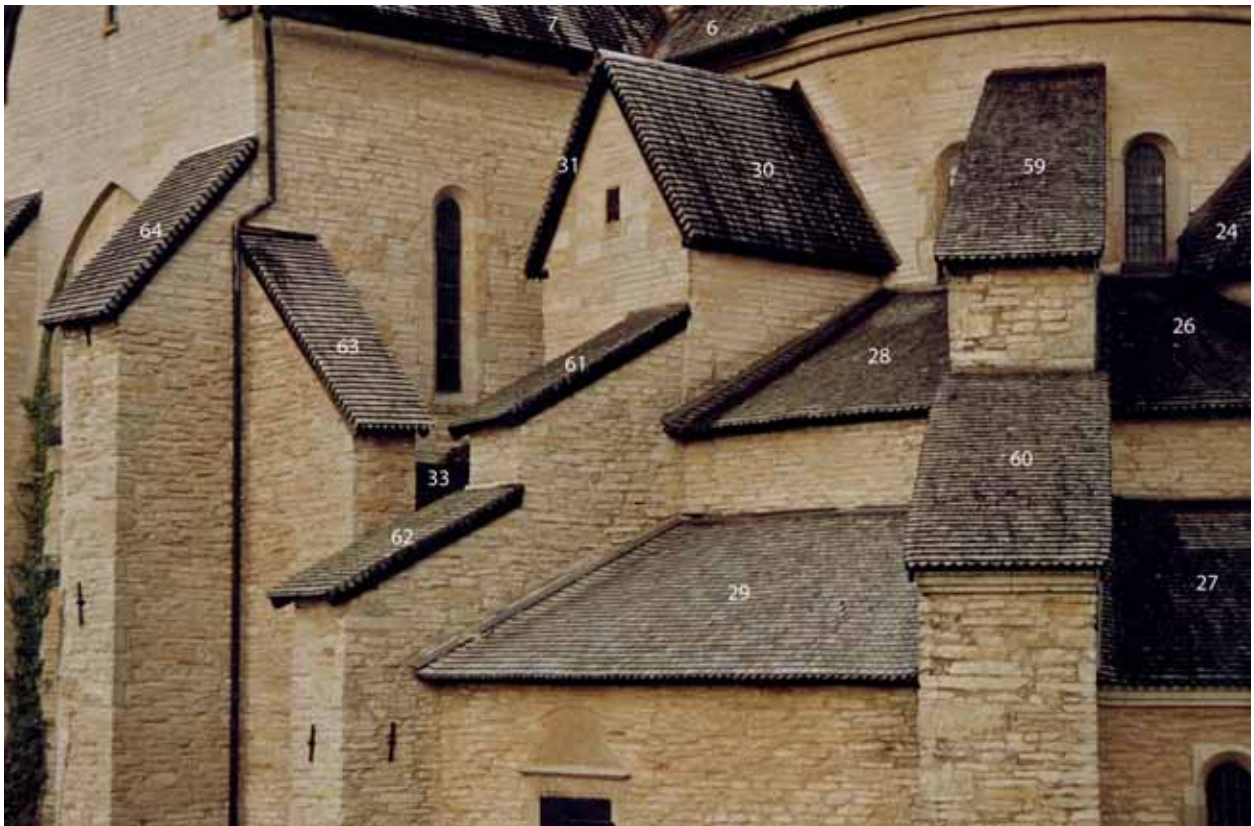
*Tvårskepp, kor, koromgång och gravkapell sedda från SO med numrerade tak. Dec. 2003.*

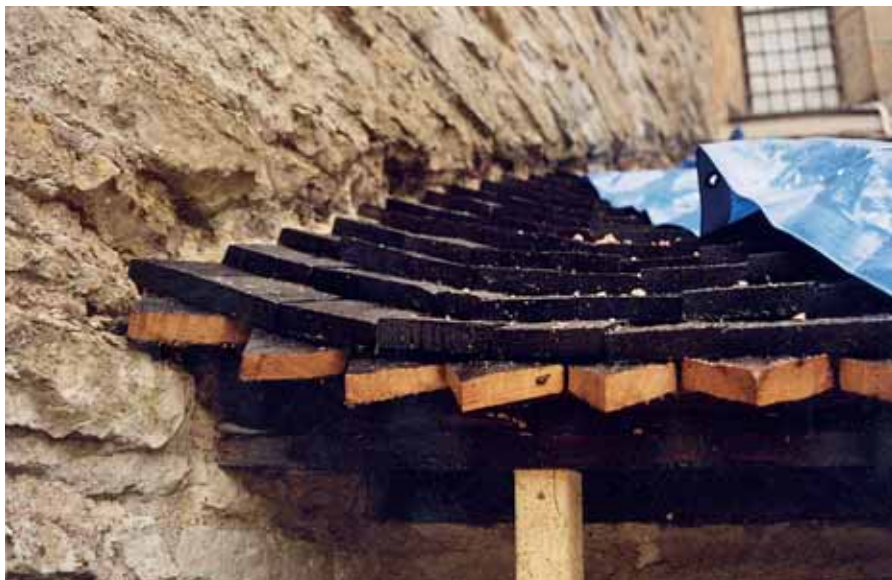
*Vid nytäckningen följdes noggrant det gamla sättet att lägga spånen invid murar. Här saknas ännu vattbrädan mot muren. Nedersta raden figursågades med spetsar, som tjärades i efterhand. Juli 2004.*

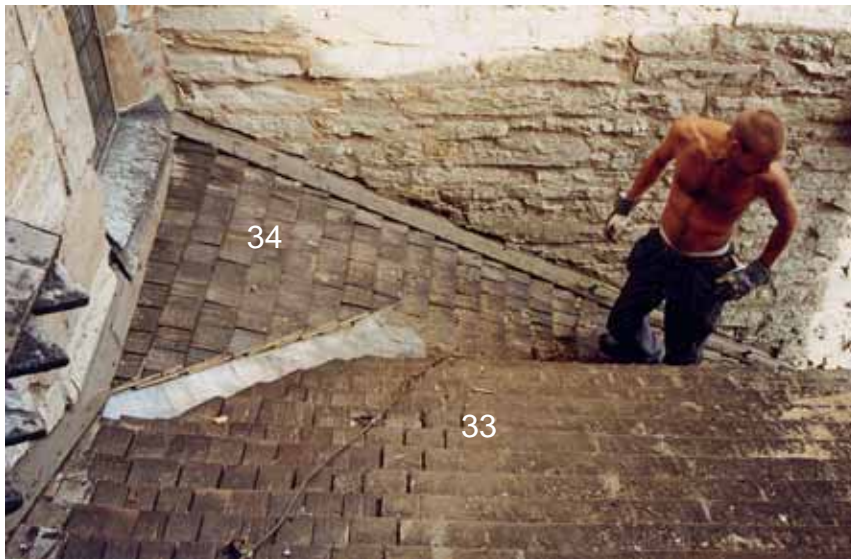
*Bilden är tagen från tak 33 - tak-  
 täckare Mats Hugg står på tak 34.  
 Aug. 2004.*

- Där rännadalsplåt av bly var skadad (vid taken 33 & 34 mot SO) byttes denna mot ny blyplåt.
- Takfallen mot söder är strukna två gånger med Claessons trätjära, medan takfallen mot norr efter överenskommelse ströks endast en gång. Även tornen ströks en gång.

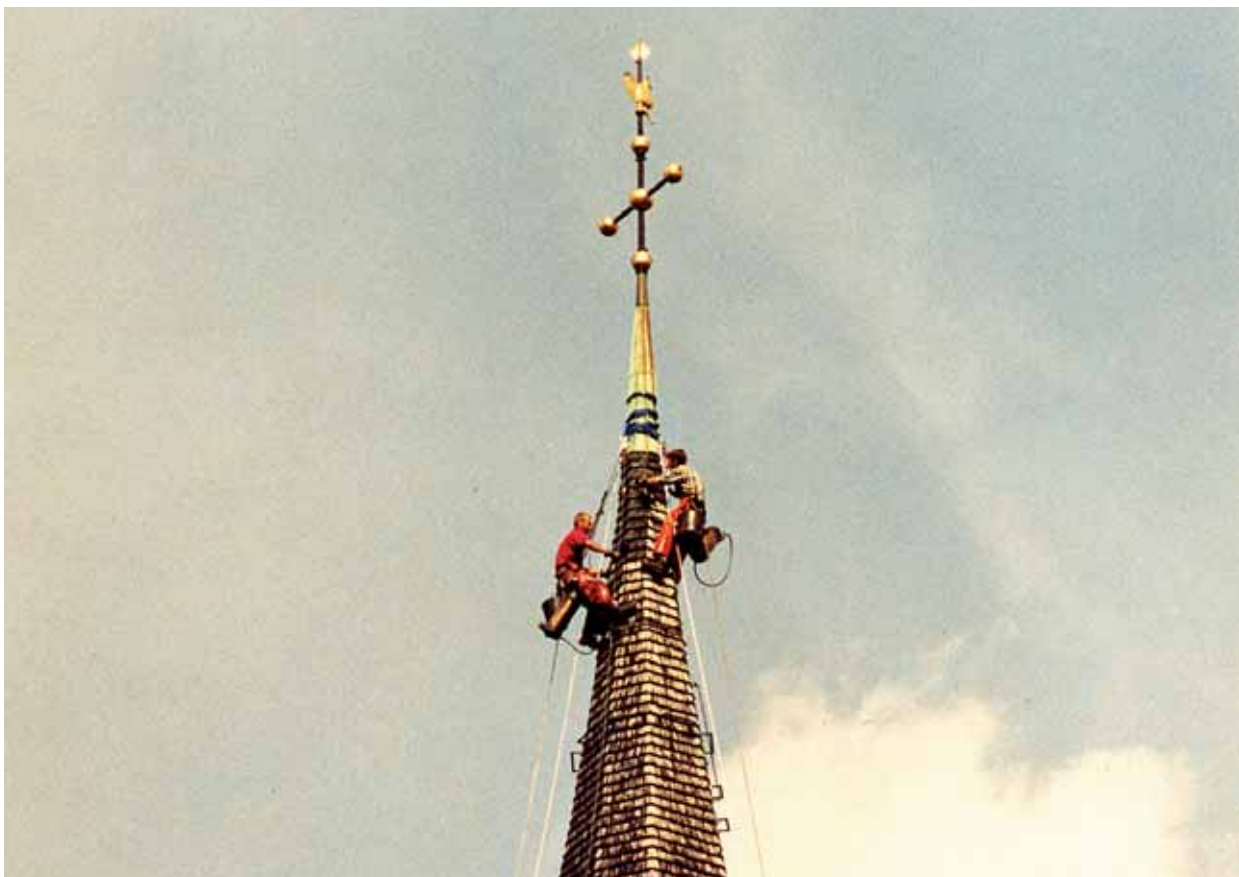
*En stund senare har arbetet just påbörjats med tjärstrykning av stora tornet. Tjäran i termos appliceras med en ryggspruta, varefter tjäran arbetas in i spånen med roller. Se även omslagsbilden. Aug. 2004.*

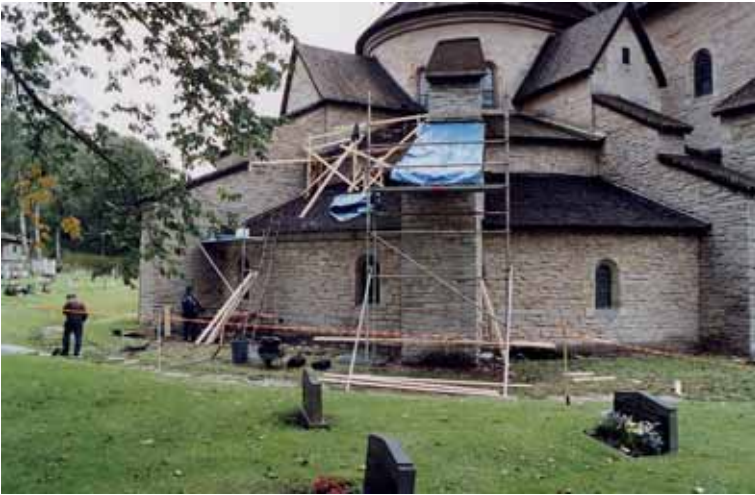
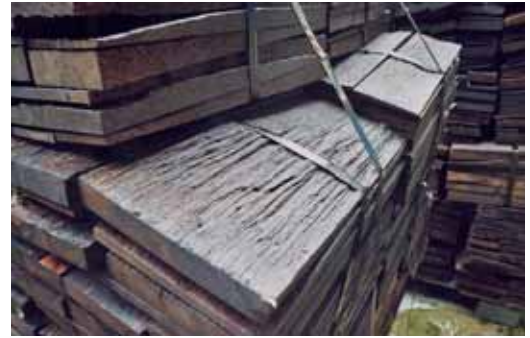
*Byte av kluvna och fördoppade ekspån på koromgången och gravkapellen hösten 2007. Foto sept. 2007.*

- Takytor 14-18, 20-29, 50, samt de mindre strävtaken 51/52, 53/54, 55/56 och 57/58 samt 62 har under hösten 2007 omlagts med ny spjälkad/spräckt ekspån fördoppad i trätjära. Någon behandling med tjära utöver detta har inte skett. (Taket 19 lades om 2004.)

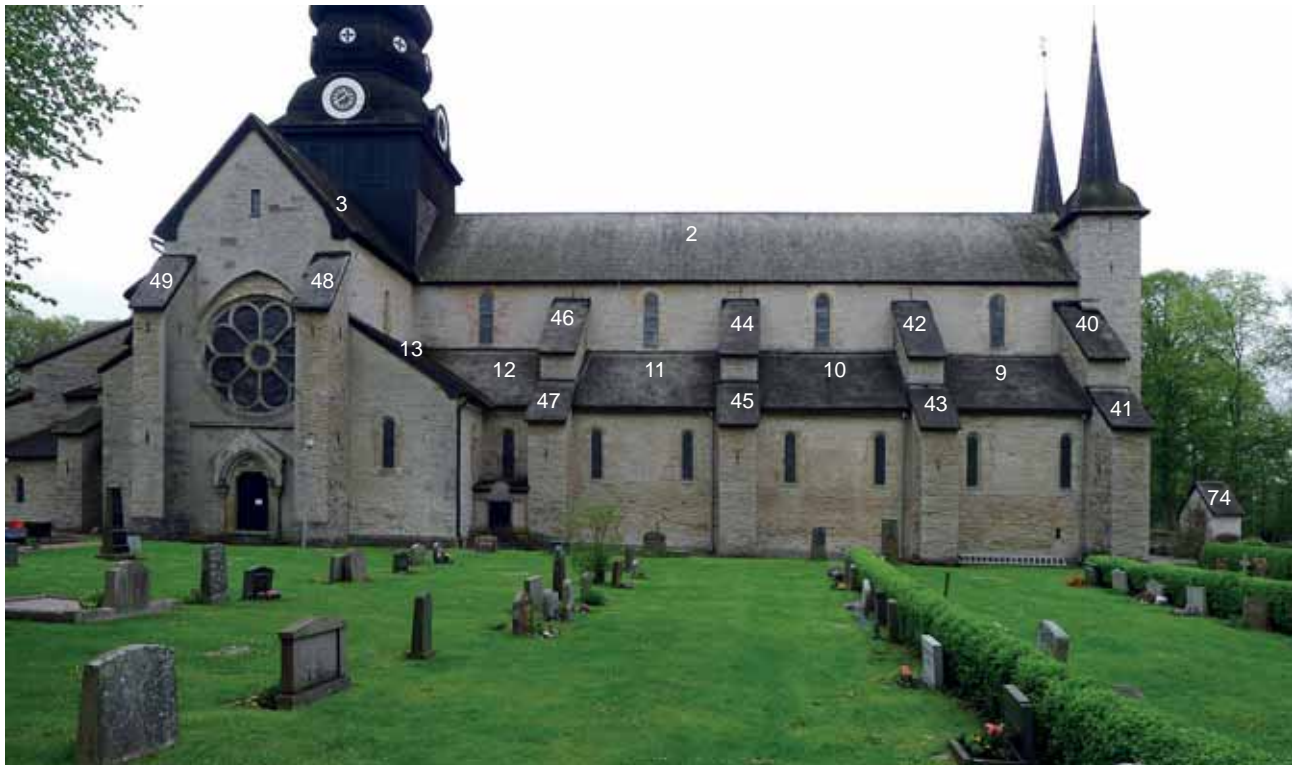
*Kyrkan sedd från norr före 2014 års arbeten, med numrerade tak. Maj 2014.*

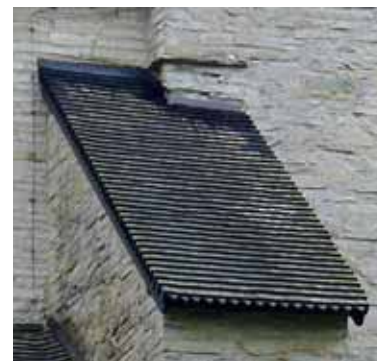
*Ovan: Partier närmast mur liksom vindskivor penselströks, för övrigt sprutades tjäran. Här tak 40.*

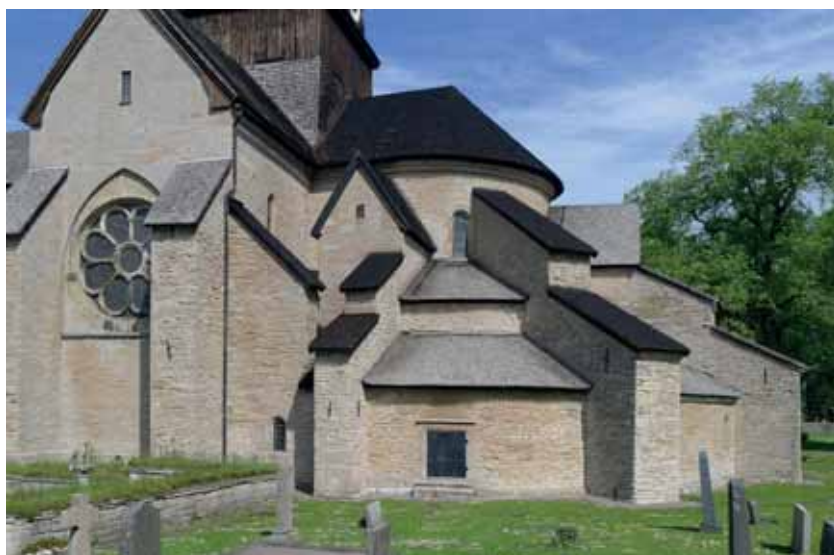
*Kortaken och vissa mindre tak tjärbehandlade - de som ännu framstår som svarta på bilden. För takens numrering, se sid. 7 & 10. Maj 2014.*

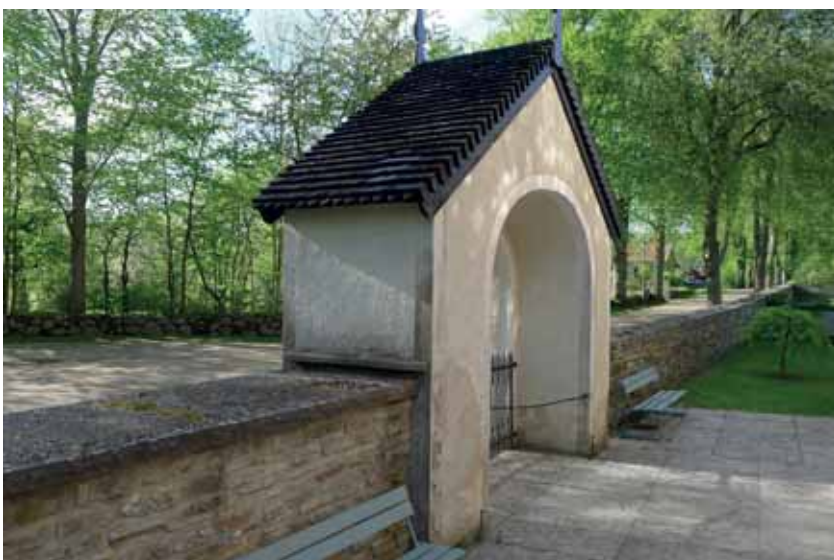
*De båda takytorna 74 & 75 på stigluckan i väster tjärades också våren 2014. Maj 2014.*
